**Análise de Falha de Garras Fundidas fabricadas em Superliga de Níquel
CMSX-4**

Trabalho de Formatura apresentado à
Escola Politécnica da Universidade de São Paulo.

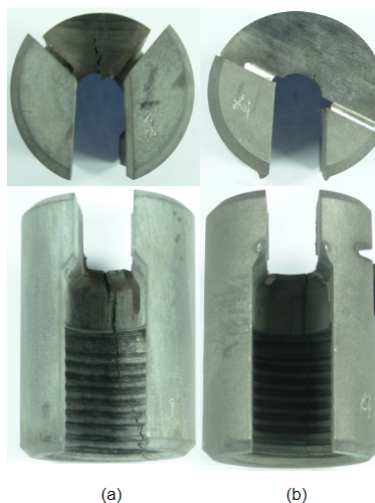
Para o estudo deste trabalho, oito garras foram fornecidas, sendo que as amostras 1 e 4 foram pré-seccionadas (Fig. 15) e os fragmentos embutidos em resina polimérica de baquelite (Fig. 20).

Fig. 15 - Amostras 1 (a) e 4 (b) seccionadas para análise micrográfica.

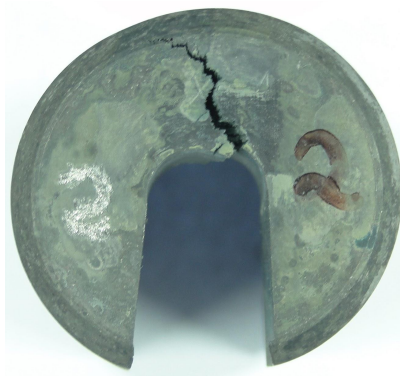
A amostra 2 apresentou avançado estado de propagação da trinca como pode ser observado na Fig. 16. A amostra 3 já havia sido induzidamente fraturada e a Fig.17, em aumento da região de falha, mostra o contraste da região da trinca (parte escura) e da região pós fraturada (em destaque - parte clara).

Fig. 16 - Grau avançado da trinca na amostra 2. Visão da região de encaixe do corpo de prova.

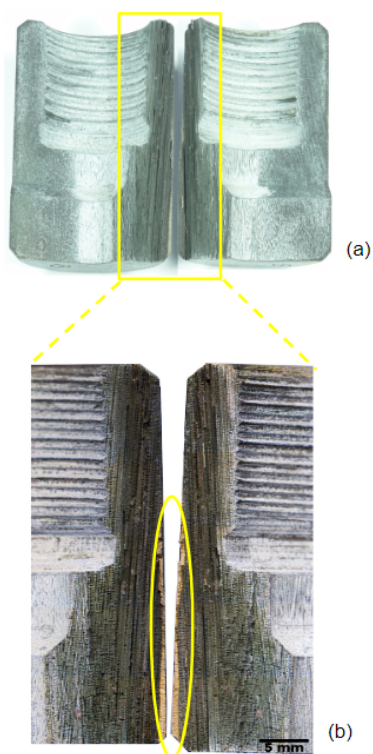
Fig. 17 - Amostra 3. Em (a), visão interna da garra bipartida. Em (b), aumento da região de trinca, com detalhe da região pós fraturada.

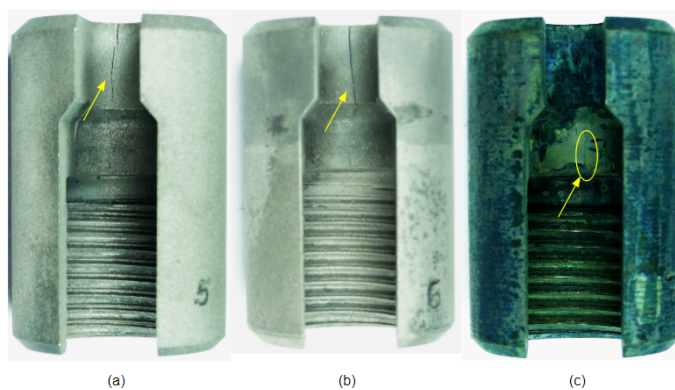
As amostras 5, 6 e 7 apresentam princípio de trinca na região interna da garra como mostrado na Fig. 18. A amostra 8 não apresentou trincamento (Fig. 19).

Fig. 18 - Amostras 5 (a), 6 (b) e 7 (c). Região interna com trincamento em destaque.

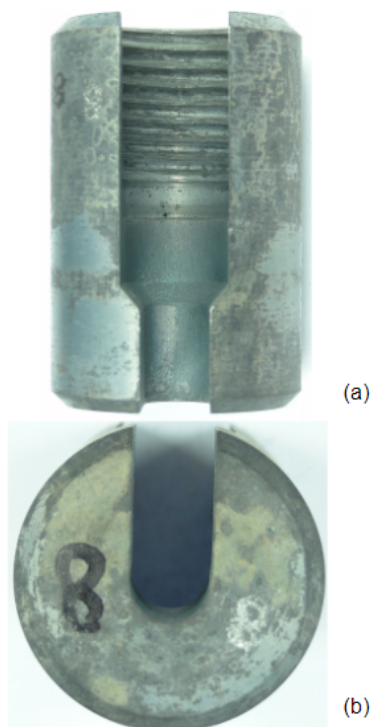
Fig. 19 - Amostra 8. Visão da região interna (a) e da região de encaixe de corpo do corpo de prova (b).

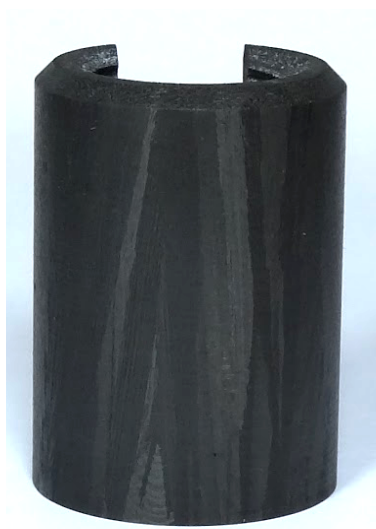
O ataque macrográfico com solução especificada em 4.1 revelou uma estrutura de grãos alongados na direção vertical a que a peça é utilizada, durante os testes empregados no equipamento. O ataque revelou também que o material é policristalino, conforme ilustra a Fig. 22.

Fig. 22 - Amostra 6 após ataque em solução 300 ml de ácido clorídrico (HCl) + 100 ml de peróxido de hidrogênio (H₂O₂) por 15 minutos. É possível observar que o material é policristalino e a direção dos grãos é vertical.

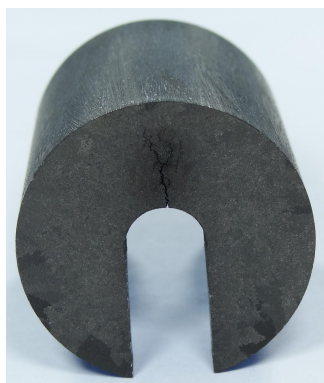
A Fig. 23 ilustra a seção transversal da amostra 6 evidenciando um estado avançado da propagação da trinca na direção comum de falha apresentada anteriormente.

Fig. 23 - Amostra 6 após ataque em solução 300 ml de ácido clorídrico (HCl) + 100 ml de peróxido de hidrogênio (H₂O₂) por 15 minutos. É possível observar a presença de trinca na região central.

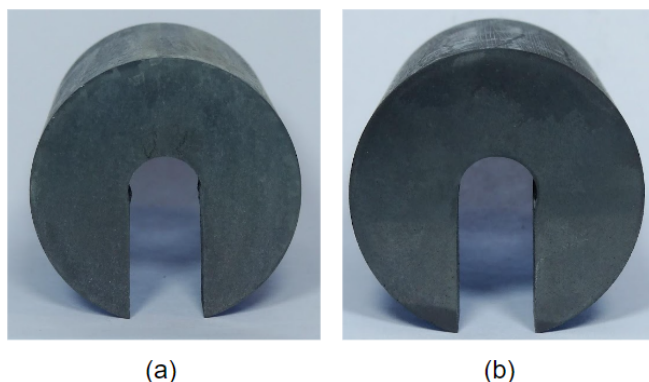
A Fig. 24 ilustra as seções transversais das amostras 7 e 8. A amostra 7 apresenta princípio de trinca, enquanto a amostra 8 não apresentou trinca aparente na análise macroscópica.

Fig. 24 - Amostras 7 (a) e 8 (b) após ataque em solução 300 ml de ácido clorídrico (HCl) + 100 ml de peróxido de hidrogênio (H₂O₂) por 15 minutos.

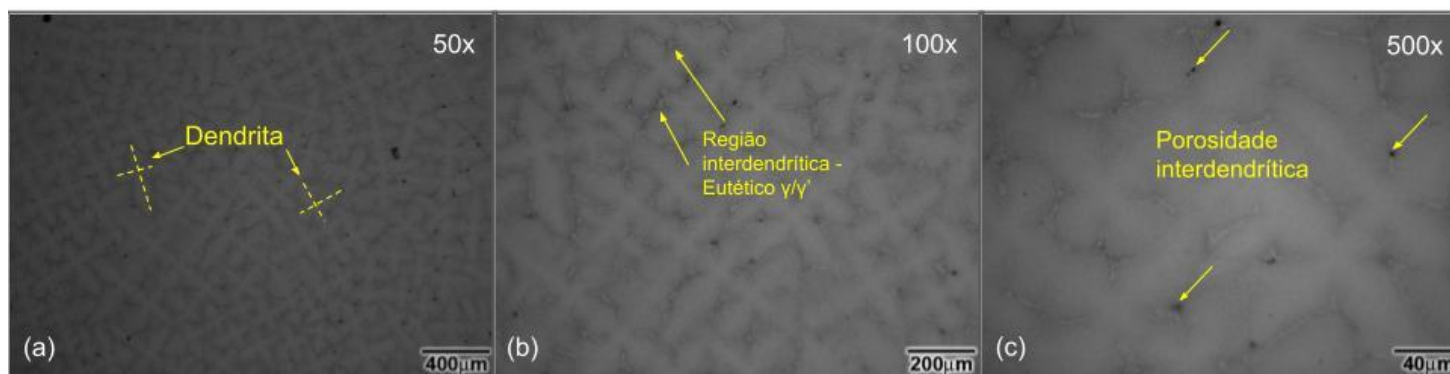
Na sequência de imagens abaixo (Fig. 25), é possível observar o aumento gradual de uma mesma região de observação na amostra 1, em campo claro, gerada por microscopia óptica. Nas imagens ficam evidenciados os elementos presentes na microestrutura do material como as dendritas, produto da estrutura bruta de fundição, a região interdendrítica com eutético γ/γ' e a presença de porosidades interdendríticas.

Fig. 25 - Sequência em aumento da microestrutura fundida da amostra 1. Em (a) destaque de estrutura dendrítica, aumento 50x. Em (b) destaque para região interdendrítica e eutético γ/γ' , aumento 100x. Em (c) destaque para as porosidades interdendríticas, aumento 500x. Imagens obtidas por microscopia óptica.

Outro fator agravante para o trincamento da peça foi a presença de porosidade interdendrítica, como mostra a Fig. 25, aumentando o fator de concentração de tensão. Como apresentado na análise macrográfica, as falhas iniciam de maneira consistente na superfície interna da peça devido à tensão trativa máxima presente na região.

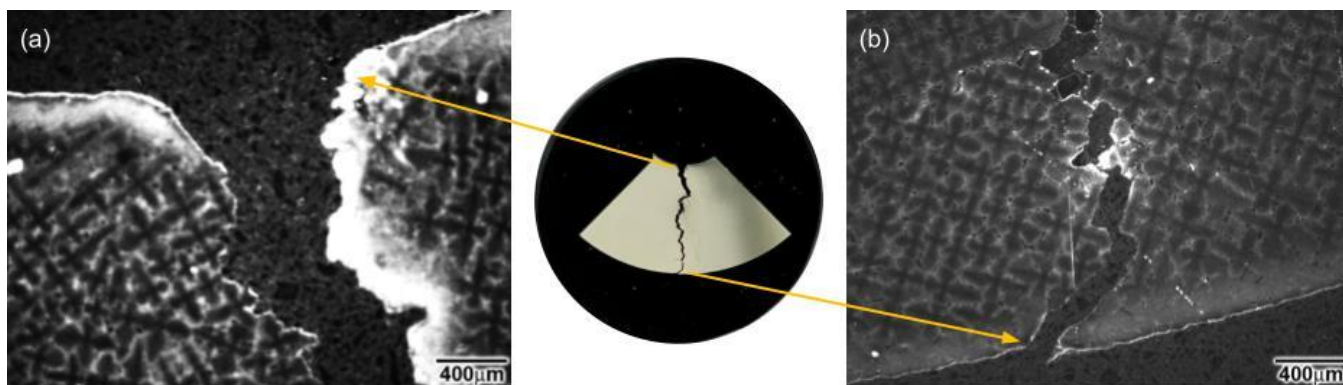
Ao observar a região de falha do material, foi possível observar na Fig. 26 que a trinca se propagou-se pela região interdendrítica. O motivo dessa propagação pode estar relacionado à porosidade e à presença de componente eutético na peça.

Fig. 26 - Esquema com aumento de início (a) e final (b) de trinca da amostra 1. Imagem obtida por microscopia óptica. Aumento de 50x.

- A garra falhou por mecanismo de fluência, com propagação de trincas interdendríticas potencializada pela presença de porosidade (microrechupe) e eutético γ/γ' , em regiões da garra com alta concentração de tensão, iniciando pela região inclinada de contato do corpo de prova com a garra, que continha tensão máxima trativa como indicado pela análise de elementos finitos.

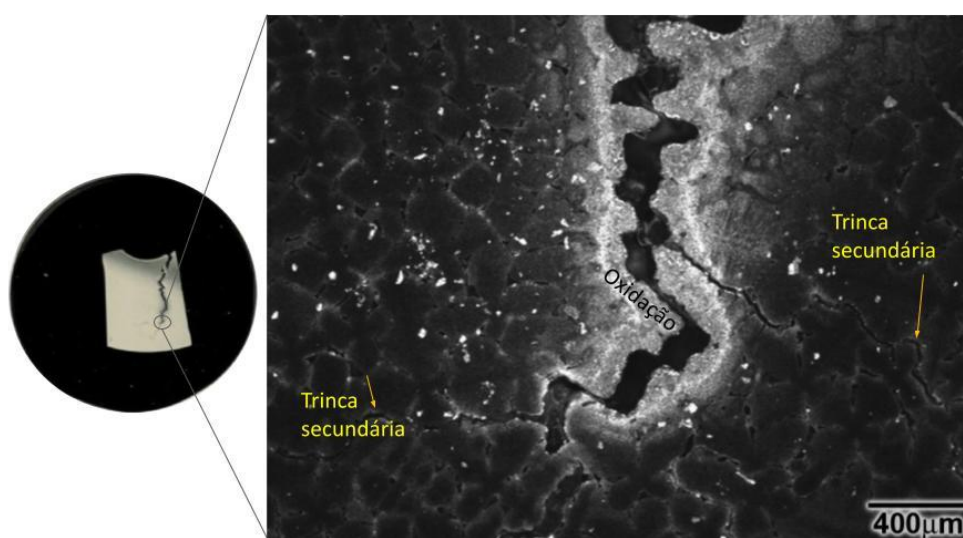
Na amostra 4, foi possível observar com maior clareza a propagação de trinca pela região interdendrítica, além de revelar que a porosidade presente no material possibilitou a formação de uma rede de trincas secundárias, que se alastrou pelas regiões vizinhas.

Fig. 27 - Região de trinca da amostra 4. É possível observar a propagação de trinca secundária e seu estado de oxidação. Imagem obtida por microscopia óptica. Aumento de 50x.

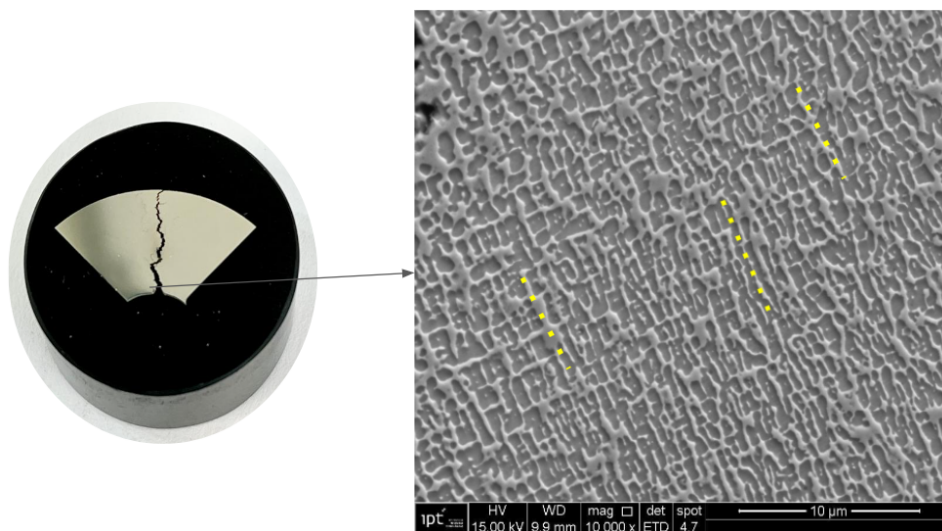
A microscopia eletrônica de varredura foi utilizada para investigar, como ilustra a Fig. 28, a ocorrência de fenômeno de rafting na microestrutura da amostra 1 próximo à região de falha que suporta o corpo de prova.

Fig. 28 - Região de microestrutura que mostra início de rafting. A linha tracejada indica alinhamento da estrutura austenítica matricial. Imagem obtida por MEV pelo Eng. Marcelo Moreira e pelo Téc. Bruno Andrade. Aumento 10.000x.

A observação em MEV mostrou, adicionalmente, o fenômeno de rafting, e para ligas policristalinas, esse fator é diferente em termos de fluência, quando comparado a ligas monocristalinas. McLean [17] mostrou a influência do tipo de solidificação para a superliga MAR-M200 e sua evolução para esforços em regime de fluência (Fig. 32), e Reed [5] estudou como evolui a variação da resistência à fluência e o efeito da angulação entre os grãos para a superliga CMSX-4, evidenciando ligas policristalinas em menor resistência à fluência (Fig. 33).

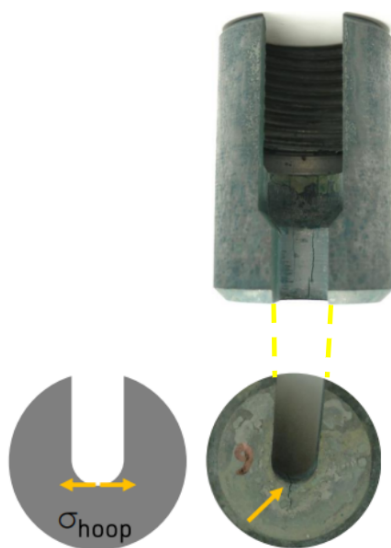
Os resultados obtidos pela Análise por Elementos Finitos (AEF) revelaram que a peça estava sujeita a uma tensão circunferencial (σ_{hoop}), induzida pela região cônica do encaixe. Essa tensão foi responsável pela tração da parte interna para a parte externa e que promoveu a abertura na região das trincas, conforme ilustra a Fig. 29.

Fig. 29 - Esquema representativo da tração sofrida pela garra na região de falha. Amostra 6.
Imagem adaptada de [15].

- A geometria da garra favoreceu a ocorrência de tensão circunferencial na região das trincas. Mudar a geometria da peça pode ser uma opção para mitigar tal esforço.

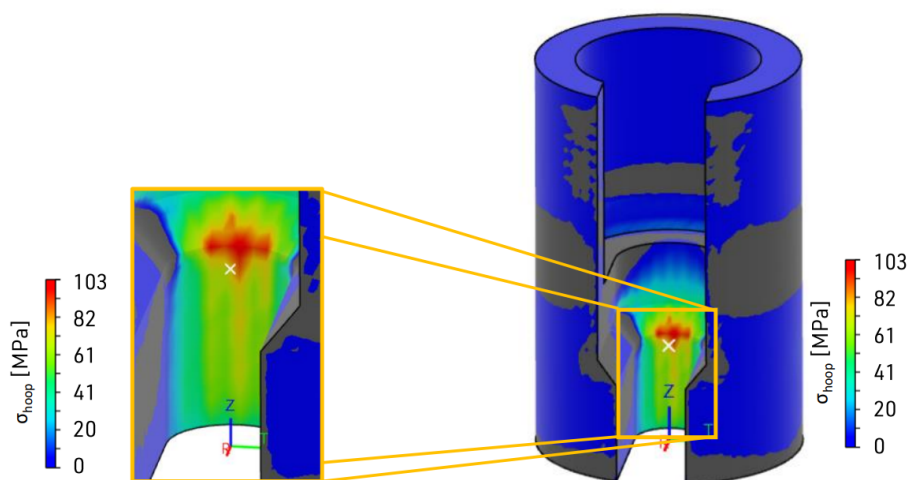
Os valores obtidos para tensão trativa de carregamento resultantes nessa região estão na faixa de 61-103 MPa, conforme ilustra a Fig. 30.

Fig. 30 - Resultado da simulação de AEF, evidenciando a faixa de tensões que atuam na garra na região de falha. Imagem adaptada de [15].

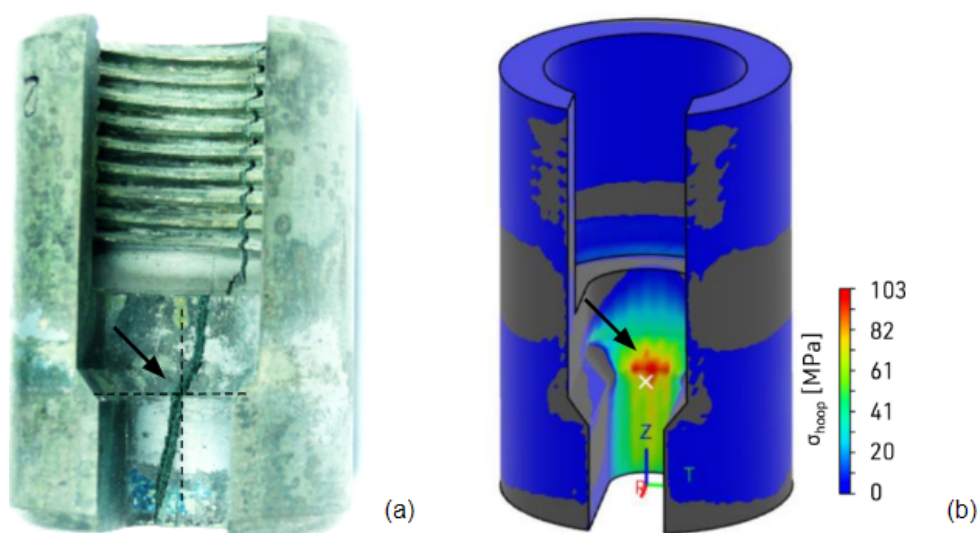
A simulação por elementos finitos mostrou que a tração à qual a garra estava submetida foi gerada devido à abertura para encaixe do corpo de prova, ocasionando uma tensão circunferencial (σ_{hoop}) com sentido de abrir o elemento de dentro para fora. A Fig. 34 ilustra a região da trinca na amostra 2 coincidindo com a região de tensão máxima resultante na garra. Essa tensão estava na faixa de 61-103 MPa, e foi suficiente para que a garra trincasse por fluência com duração de ensaio menor que 300 horas. A superliga CMSX-4 suporta tempos superiores a 250 horas sob tensão de 250 MPa, quando produzida em solidificação monocristalina [18].

Fig. 34 - Comparação de local de trinca e região de tensão obtida da simulação da análise por elementos finitos. É possível observar que na amostra 2 (a) a abertura da trinca coincide com a região de tensão máxima da simulação (b).
