GESTÃO E MANUTENÇÃO  
DE EDIFÍCIOS REABILITADOS:  
ESTUDO DO CASO DO  
**EDIFÍCIO UNIÃO**

**Giovana Brito da Silva**

Trabalho Final de Graduação

Faculdade de Arquitetura e Urbanismo da Universidade de São Paulo

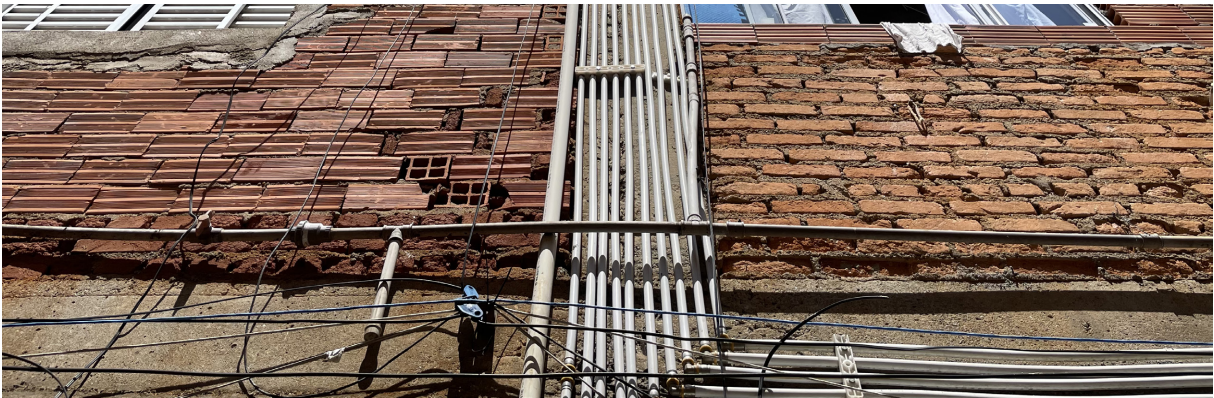
O sistema de telefonia já havia sido apontado como uma demanda no levantamento realizado pela Método em 2009 e foi um tema recorrente durante as conversas com os moradores nesta pesquisa. Apesar dos apartamentos contarem com internet e linha telefônica, não existe uma infraestrutura adequada para o cabeamento telefônico. Além da dificuldade de manutenção quando é necessário suporte técnico, foi relatada a recusa de algumas operadoras em instalarem novas linhas por conta da situação atual. Além do cabo principal existem diversos outros de menor capacidade que se ramificam até os apartamentos pela fachada.

**Imagem 14:** Instalações aparentes na fachada | Fonte: Acervo pessoal | 2022

No que diz respeito às instalações, as soluções devem evitar impactos na estrutura com abertura de rasgos, portanto recomenda-se que os dutos verticais continuem correndo pela fachada pois as instalações aparentes favorecem também a sua manutenção. Ainda assim é importante prever uma proteção que evite a exposição direta à radiação ultravioleta (UV) que é um fator de degradação dos polímeros. Dentre as formas de proteção estão o uso de tintas, tubos luvas ou calhas. De acordo com a norma NBR 15526:2012, a tubulação de gás pode ser pintada na cor da fachada em função da necessidade de harmonia arquitetônica, porém deve ser identificada com a palavra “gás” no máximo a cada 10 m ou em cada trecho aparente. No caso da utilização de calhas metálicas, é importante que a temperatura interna não ultrapasse 60° C e que esteja prevista ventilação na parte superior e inferior da calha para circulação e renovação do ar.

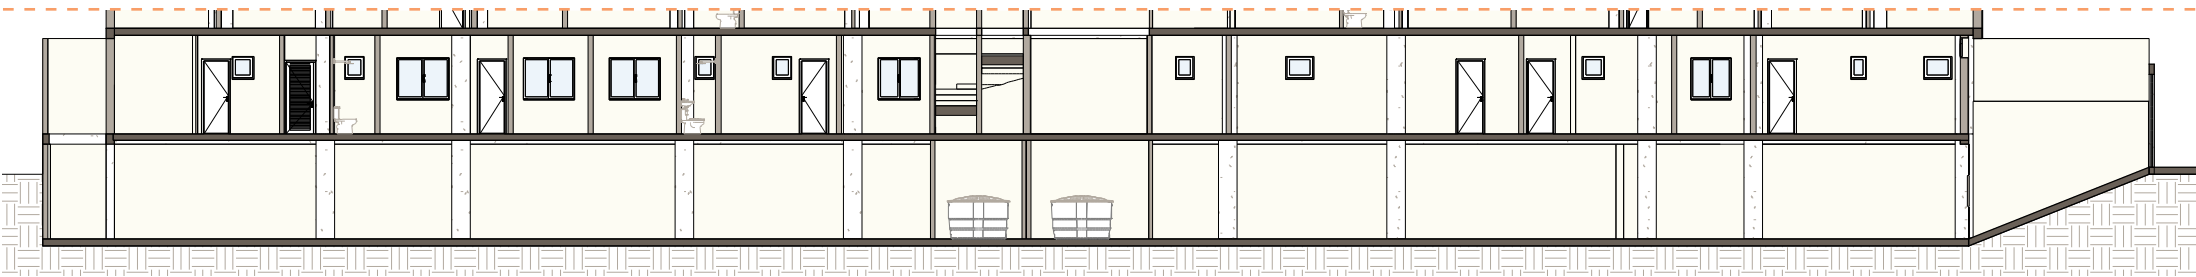
CORTE PARCIAL - SUBSOLO E TÉRREO | ESCALA 1:200

Os tramos dos pilares no pavimento térreo, que também foram recuperados durante a campanha de reparos de 2011, estão em bom estado de conservação. No entanto, as superfícies dos pilares, em concreto aparente, ficam expostos à urina dos animais domésticos que caminham livremente pelo local. Segundo Morais e Sobral (2019), a corrosão por agentes químicos ou biológicos pode-se iniciar a partir da exposição do elemento estrutural com algum material que seja agressivo a essa peça. Tomando como base os danos ao concreto causados pela urina humana, é recomendável a proteção dos pilares mediante uma barreira física (obstáculo ou pintura) que

permita o controle desse fator de degradação. Foi observado também que em determinados pontos as vigas do pavimento superior já se encontram deterioradas pela corrosão da armadura, o que também requer atenção na próxima etapa de manutenção.

Além da recuperação das vigas e pilares da fachada, que devem ser recuperados nos pontos onde existe corrosão antes de receber o revestimento, também deve-se atentar para o reparo das vigas do subsolo, conforme indicado na análise preliminar. Apesar do bom estado de conservação da superestrutura no geral, a continuidade dos serviços previstos no projeto de recuperação dos elementos estruturais deve ser posta como prioridade dentro das próximas obras de manutenção do edifício.

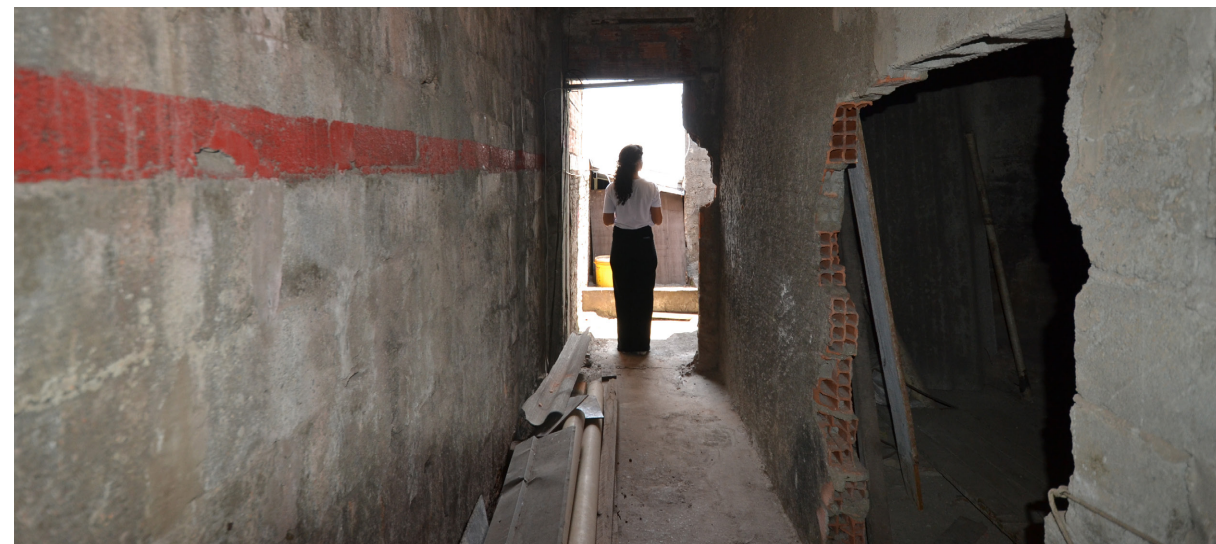
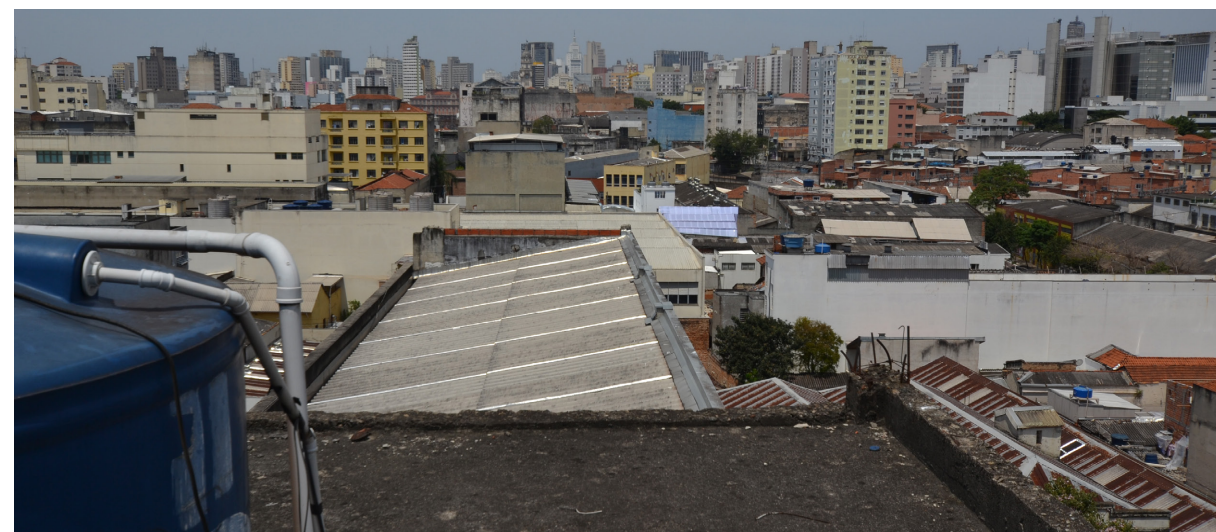
No oitavo andar ainda existem escombros dos apartamentos que foram demolidos. A estrutura que resta serve como base para os reservatórios superiores, que podem ser acessados pela escada que termina na antiga cobertura do último andar. O restante do pavimento é coberto por um telhado com estrutura metálica e telhas de fibrocimento. É importante destacar que na porção do último pavimento sem telhado não há impermeabilização da laje, o que resulta na penetração de água de chuva no sétimo pavimento e na deterioração da estrutura exposta ao tempo. Portanto a impermeabilização desta área é um dos serviços prioritários na manutenção corretiva da edificação.

**Imagens 19 e 20:** Escombros do antigo 8º pavimento e vista da cobertura | Fonte: Claudia Oliveira | 2022

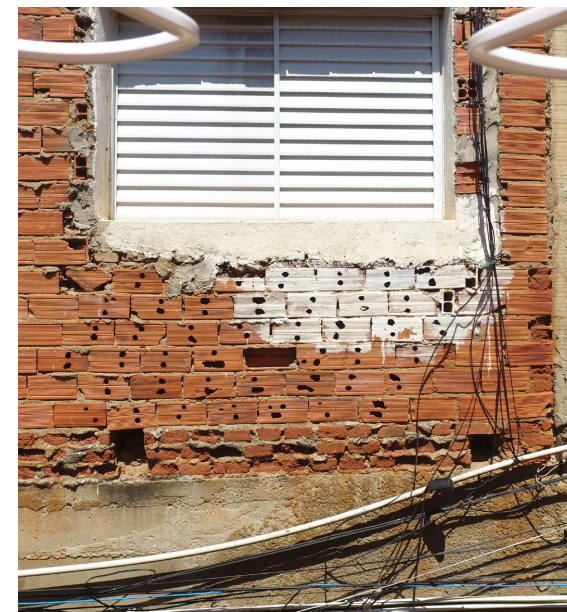
### SETOR 03

Maior parte do fechamento em bloco cerâmico com danos na maioria os elementos, três fiadas de tijolo maciço na parte inferior com lacunas de grande dimensão, necessidade de reposicionamento da fiação

Anomalias: lacunas

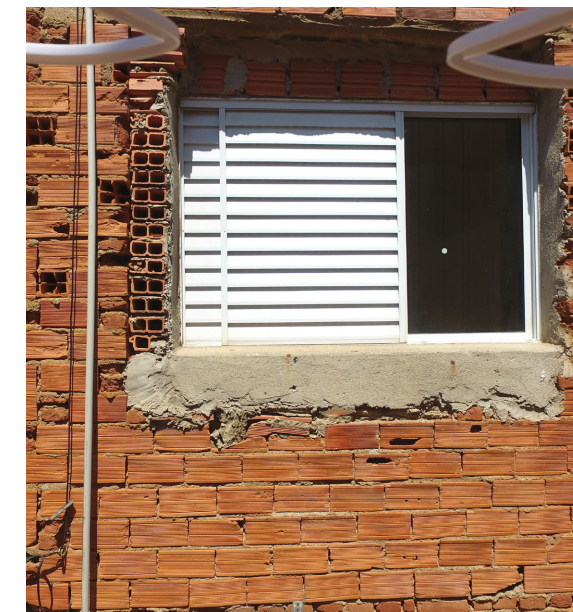
### SETOR 04

Fechamento em bloco cerâmico com diferentes profundidades e danos de pequenas dimensões, assentamento irregular em volta da janela, falta de verga e contraverga na abertura da janela

Anomalias: lacunas, deformação

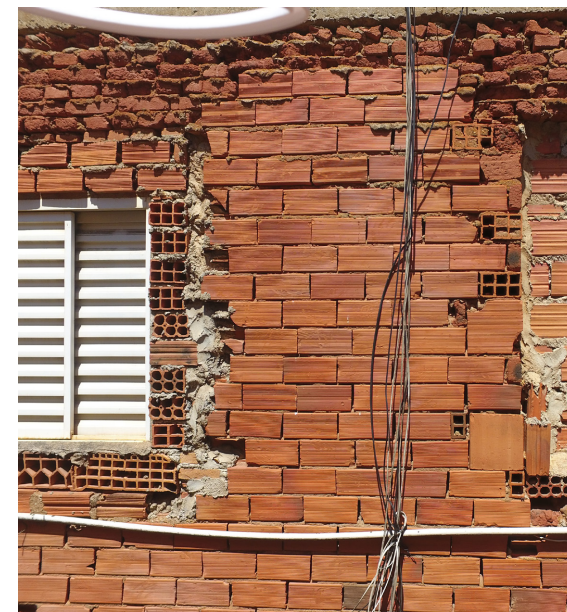
### SETOR 07

Anomalias: lacunas, erosão, deformação

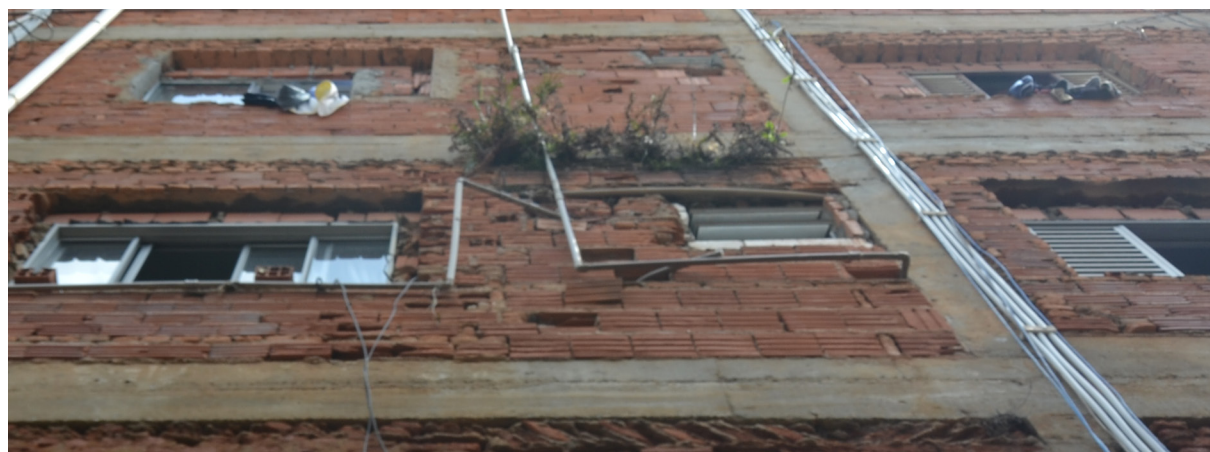
A inexistência de revestimento externo, que serve como proteção às paredes e atua na prevenção de infiltrações de água da chuva, impacta a vida útil dos materiais utilizados e contribui para a degradação acelerada da superfície dos blocos e tijolos que não são apropriados para uso sem revestimento, ou seja, não são componentes para uso em alvenaria aparente. Dessa forma, surgem também problemas relacionados à umidade, que impactam no que se refere à habitabilidade, pois inconvenientes de natureza higiênica, como o surgimento de bolores, criam um ambiente insalubre. Apesar de não ter sido registrada nas fotografias, é possível indicar a presença de umidade por conta da vegetação presente na fachada, que surge onde existe decomposição do material.

**Imagem 34:** Infestação vegetal na fachada | Fonte: Acervo pessoal | 2022

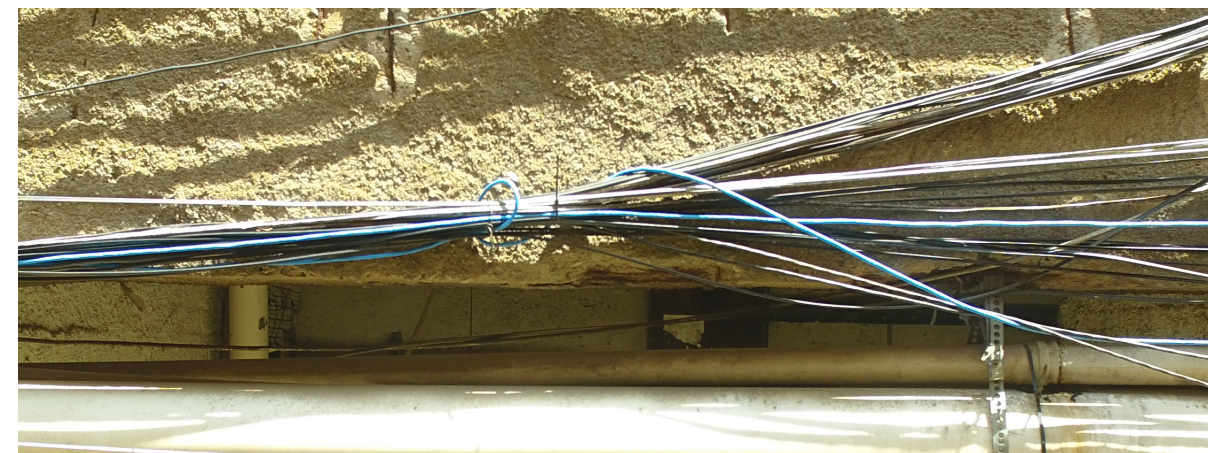
Conforme apontado na análise qualitativa preliminar, a estrutura do edifício se encontra em razoável estado de conservação e, aparentemente, não apresenta perigo de falhas localizadas, portanto o mapeamento das anomalias tem como prioridade a análise da alvenaria. Ainda assim, durante o trabalho de recuperação arquitetônica das fachadas, será necessária análise mais aprofundada e um posterior serviço de recuperação da viga lateral do térreo nas áreas que apresentam manchas típicas de corrosão das armaduras. Além de ensaios de aprofundamento, deve-se dar continuidade ao mapeamento das fachadas para que as anomalias identificadas possam ser localizadas e definidas com maior precisão. É importante ainda que seja feita uma vistoria dos danos existentes no lado interno das fachadas, com o objetivo de desenvolver um diagnóstico mais preciso do estado de conservação desses elementos.

**Imagem 35:** Corrosão na viga da fachada leste | Fonte: Diógenes Miranda | 2022

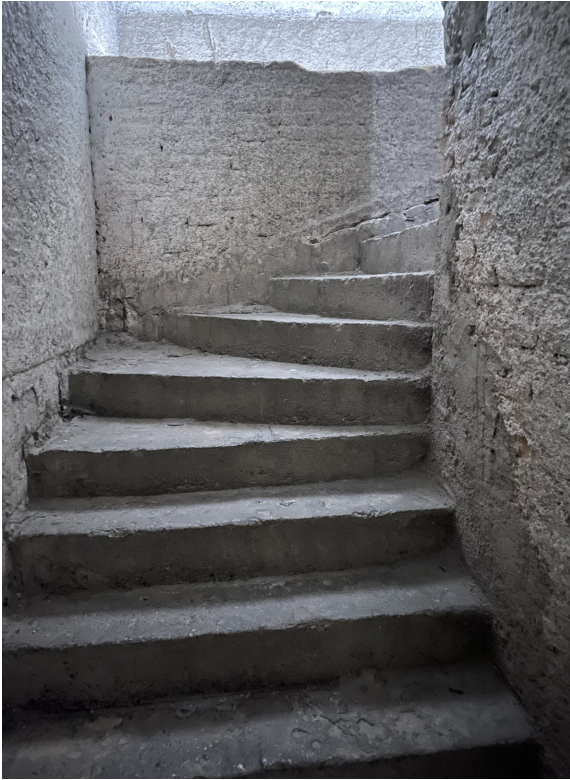
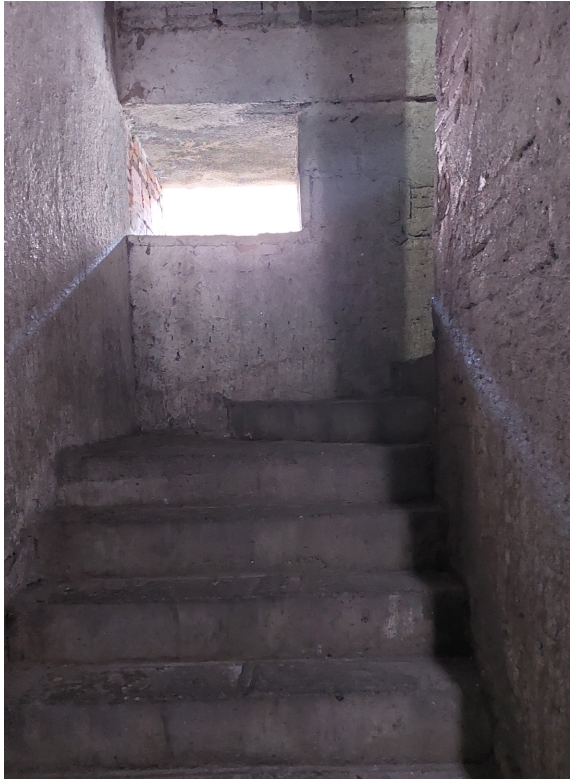
Imagens 37 e 38: Escada em leque do edifício | Fonte: Acervo pessoal | 2022

A área da escada conta com aberturas para ventilação com dimensões de 0,85 x 0,54 cm (Imagem 38), portanto não se faz necessária a previsão de sistema de exaustão no topo da escada (SÃO PAULO, 2019). No entanto, não existem janelas nas aberturas, estas devem ser dotadas de venezianas e construídas em perfis metálicos reforçados. A largura e a altura dos degraus tem em média 23 e 17 cm, respectivamente, e variam ao longo dos pavimentos. Aplicando a fórmula de Blondel ( $63\text{ cm} \leq (2h + b) \leq 64\text{ cm}$ ), temos como resultado 57 cm ( $2 \times 17 + 23$ ). Portanto apesar da

altura estar de acordo com as recomendações, a largura das pisadas não atende às recomendações da IT 11:2019, gerando desconforto para o usuário. Necessita-se ainda a instalação de corrimão em ambos os lados, assim como a provisão de acabamento nas paredes da caixa da escada de forma que apresente resistência ao fogo por 120 minutos. Apesar de não ser enclausurada, o revestimento é recomendado para a proteção dos apartamentos contíguos à escada, para reduzir o desgaste superficial dos componentes da parede e também para evitar o contato das pessoas com superfícies ásperas e irregulares que melhoram as condições gerais de habitabilidade.

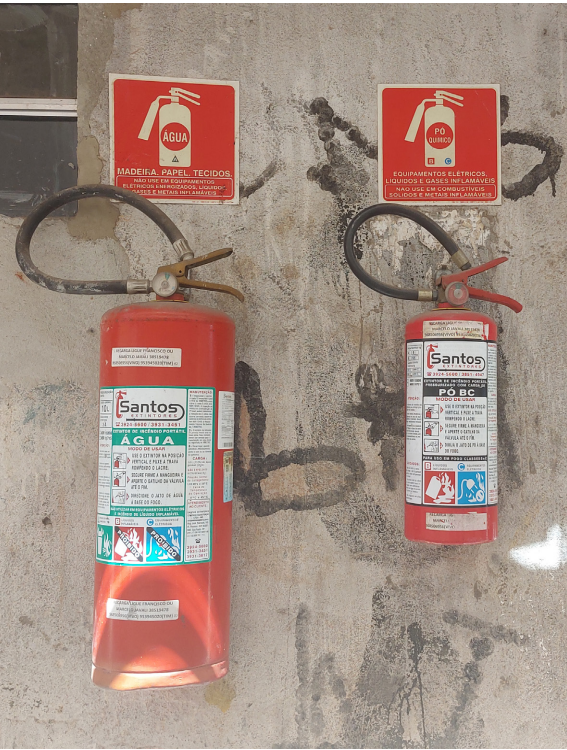
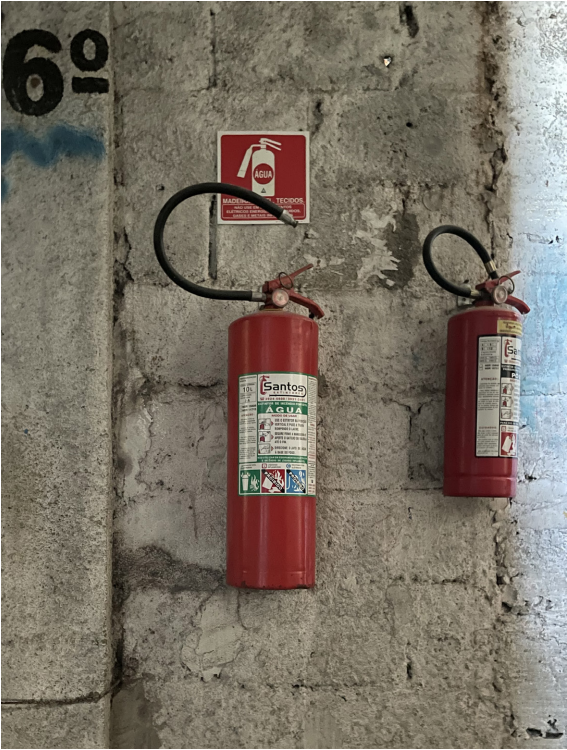
da caixa da escada ter área de iluminação natural (mostrar foto ilustrativa), deve ser instalado um sistema de iluminação artificial , permitindo, em caso de necessidade, uma fuga rápida e fácil. O edifício não possui gerador nem central de iluminação, dessa forma é indicada a utilização de blocos autônomos de iluminação com sensor de presença e fotocélula, pois estes não dependem de uma rede exclusiva para instalação e podem ser ligados diretamente na tomada. Além das luminárias, é recomendada a adoção de placas com a sinalização básica, que é constituída por quatro categorias: proibição, orientação e salvamento, alerta e equipamentos. No entanto, a única sinalização presente no edifício se refere aos equipamentos de combate a incêndio, no caso, existem apenas extintores.

O edifício não conta com hidrantes devido a inexistência de um projeto de instalações hidráulicas que contemplasse o sistema. Na época da ocupação sequer haviam reservatórios, impossibilitando a adoção de um sistema de hidrantes interno. Dessa forma, faz-se necessária a adoção de um sistema de hidrantes. As edificações construídas anteriormente a março de 1983, como é o caso do edifício em questão, devem adotar os parâmetros estabelecidos pela IT N° 43/2019.

Imagens 39 e 40: Extintores de incêndio no térreo e 6º pavimento | Fonte: Acervo pessoal | 2022

- campanhas para evitar o acúmulo de material de fácil combustão, especialmente embalagens e artefatos de plásticos em geral, madeira e papel;
- desobstrução das rotas de fuga;
- manutenção periódica dos extintores;
- treinamento e capacitação da brigada de incêndio.

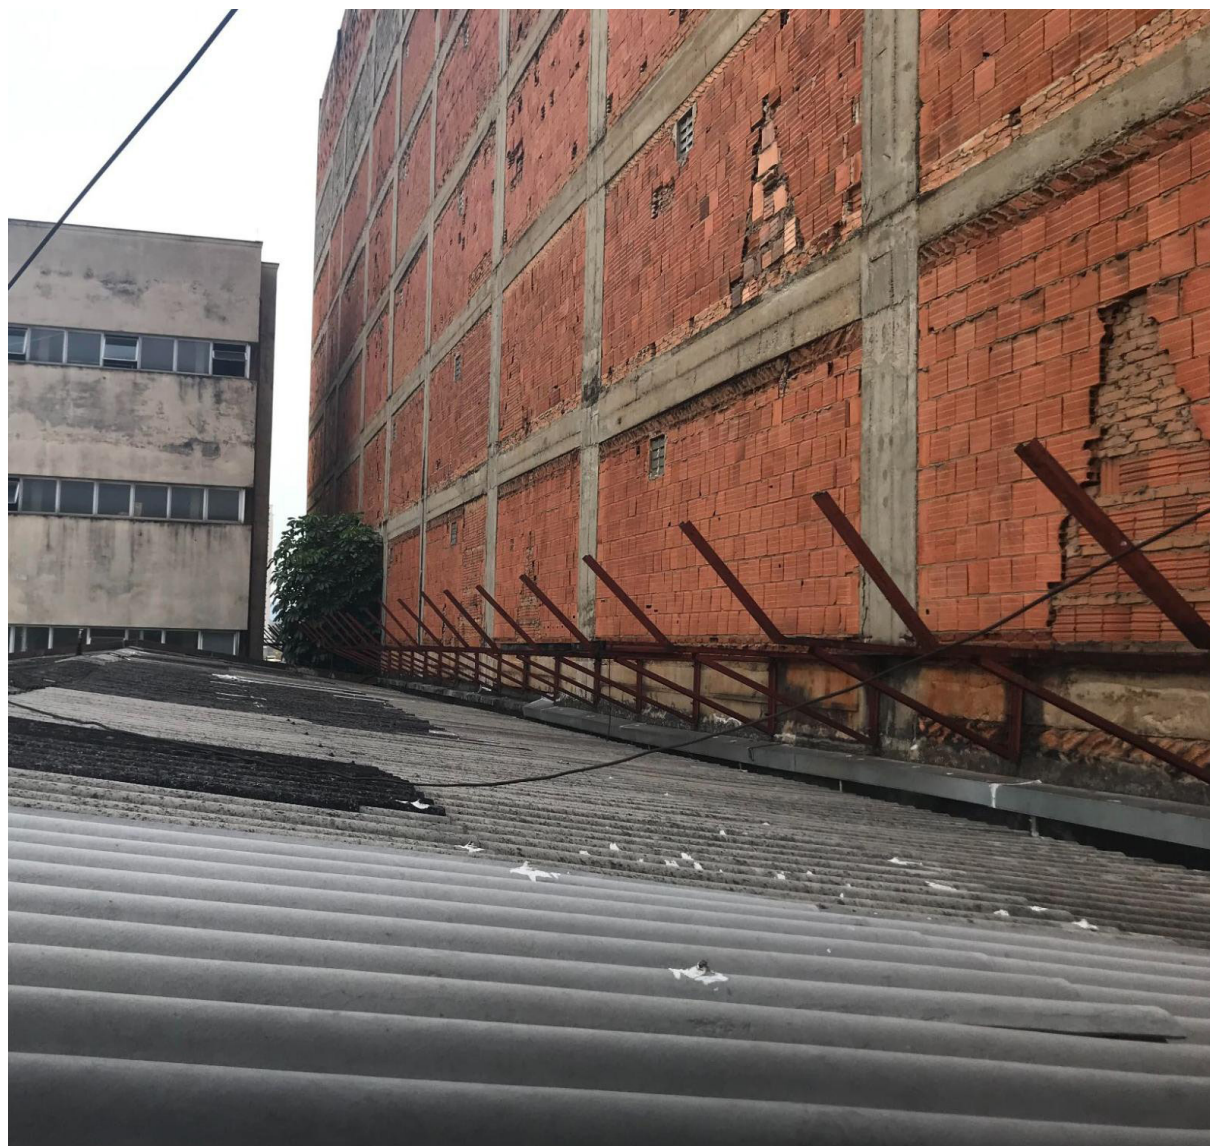
Uma inspeção mais detalhada da fachada nordeste pode levar à conclusão de que algumas regiões da alvenaria podem ser reaproveitadas por sua estabilidade e boas condições de conservação. Isso seria de interesse para o enfrentamento de um desafio para o refazimento da fachada nordeste, a realocação dos moradores durante as obras.

**Imagem 41:** Fachada noroeste | Fonte: Claudia Oliveira | 2022
