**UTILIZAÇÃO DO GRANITO ITAQUERA EM OBRAS HISTÓRICAS  
DO CENTRO DA CIDADE DE SÃO PAULO**

MONOGRAFIA DE TRABALHO DE FORMATURA  
(TF-13 / 40)

SÃO PAULO  
2013

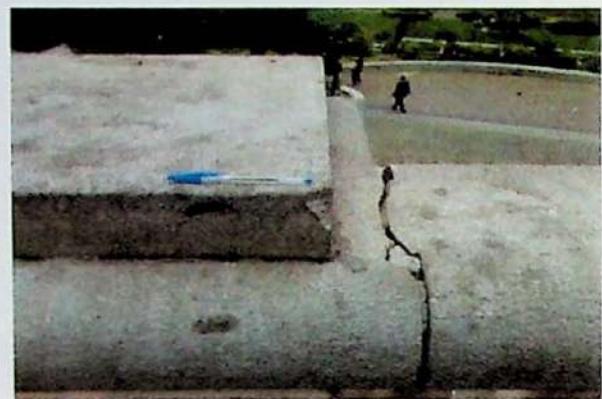
Figura 2: Lacuna, fratura, fissura.

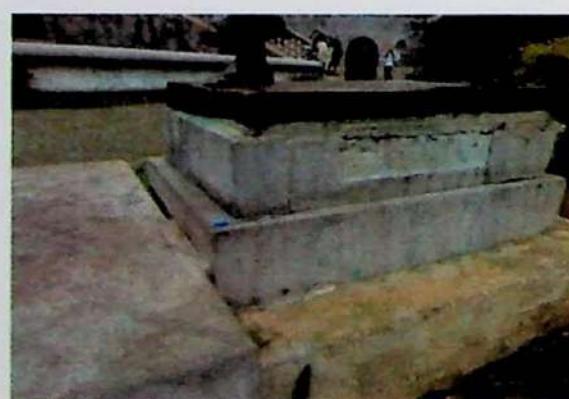
Figura 3: Descoloração por tentativa de remoção de grafite.

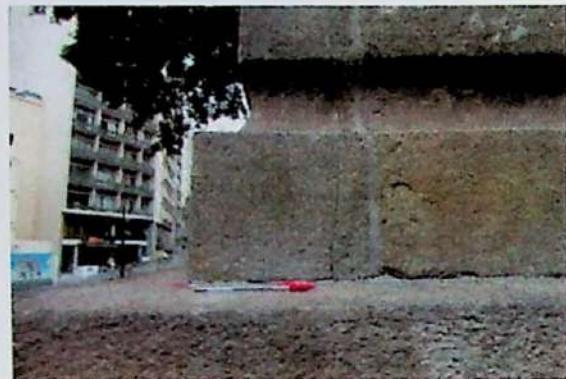
Figura 2: Fratura, fissura.

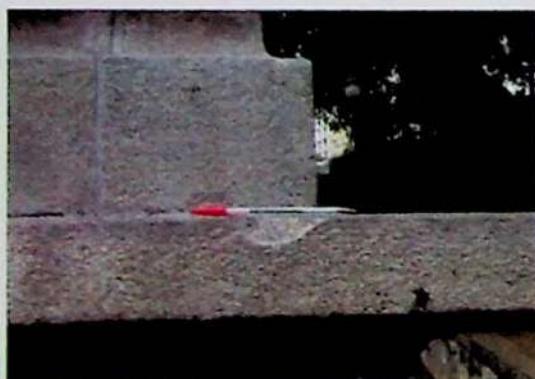
Figura 3: Lacuna.

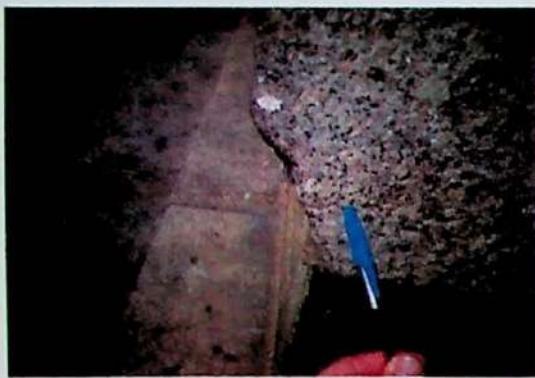
Figura 1: Lacuna.

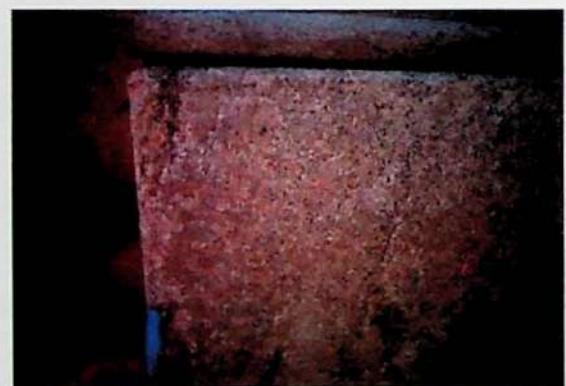
Figura 4: destacamento, fissura e erosão.

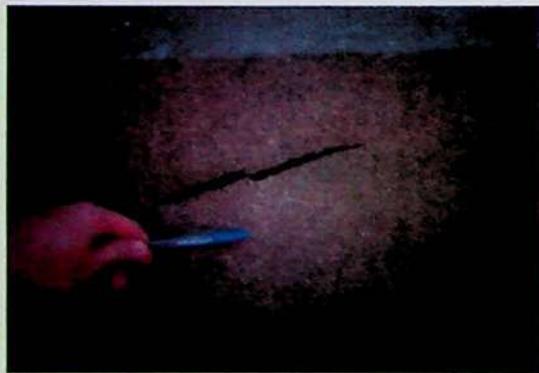
Figura 3: Fissura.

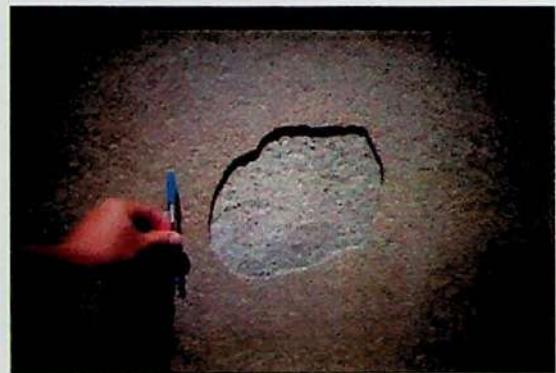
Figura 4: Destacamento.

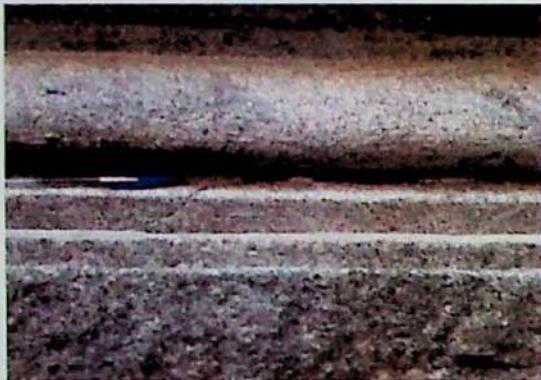
Figura 1: Fissura.

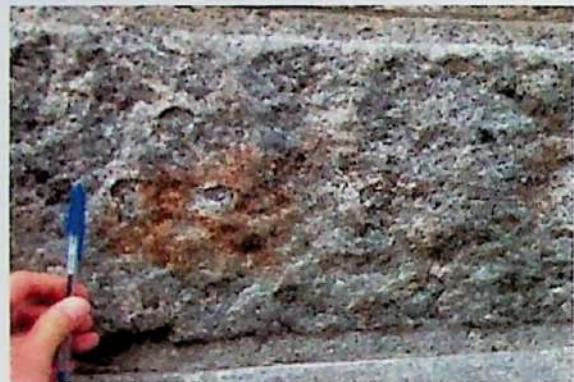
Figura 2: Mancha amarelada.

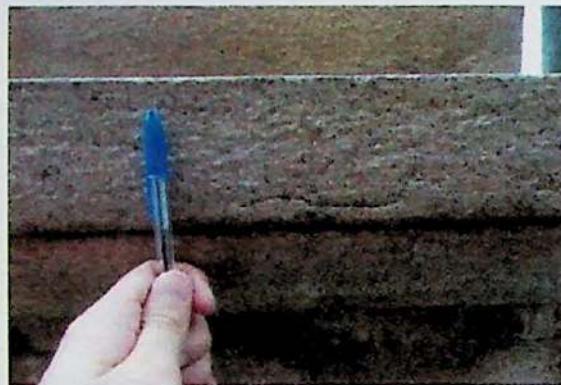
Figura 2: Fissura.

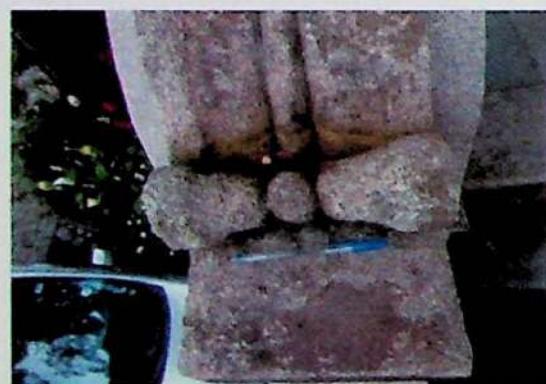
Figura 3: Colonização biológica e destacamento.

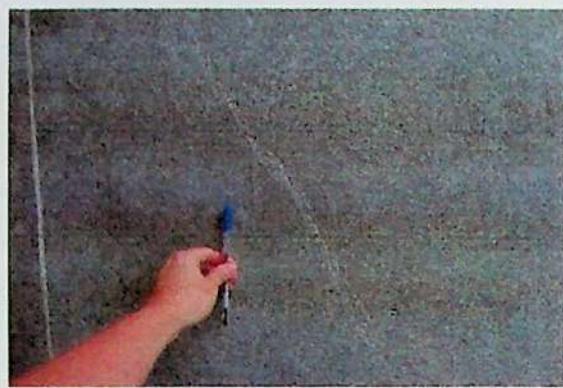
Figura 2: Fissura.

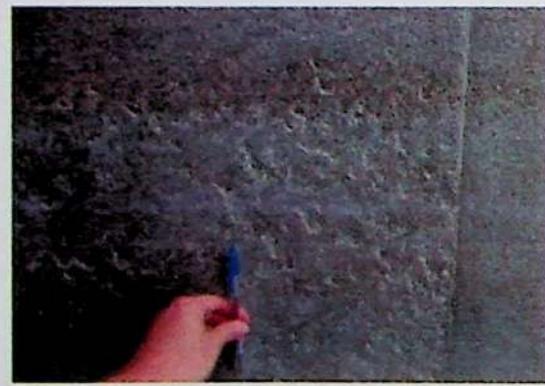
Figura 3: Destacamento.

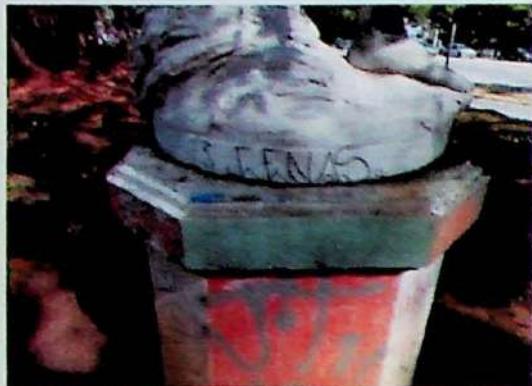
Figura 1: Grafite.
