**Análise de falha em prótese de rádio distal em
titânio e breve estudo do setor no Brasil**

Trabalho de Formatura apresentado à
Escola Politécnica da Universidade de
São Paulo.

Departamento de Engenharia
Metalúrgica e de Materiais

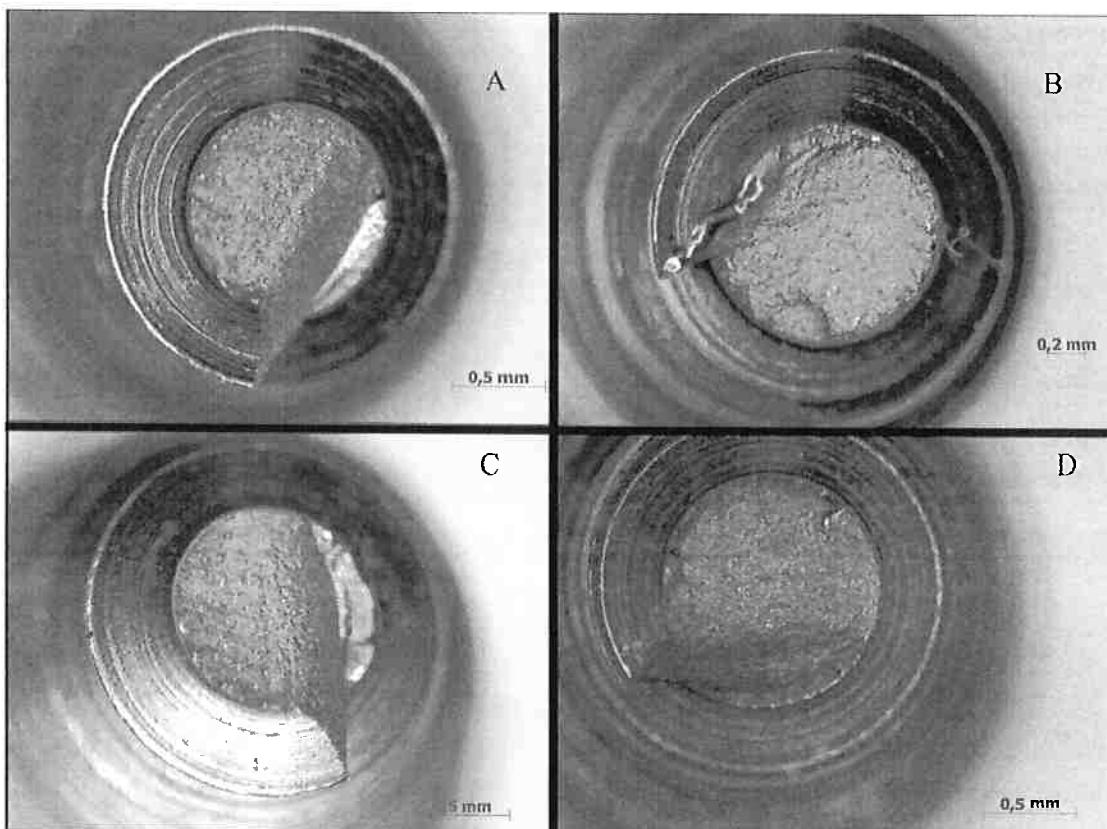
As amostras foram examinadas em lupa estereoscópica (LO) para encontrar os pares cabeça e corpo de parafuso. Nas figuras 16 e 17 observam-se as fotos em LO das amostras estudadas. Macroscopicamente, é possível observar o formato helicoidal das superfícies de fratura, o que pode ser associado a fraturas por torção.

Figura 16: Detalhe das fraturas das amostras A, B, C e D observadas em lupa estereoscópica com aumento de 3,2x.

Destaca-se a superfície de fratura da cabeça B por apresentar a morfologia mais diversa das demais (embora ainda assim bastante similar). O excesso de deformação plástica aparente pode indicar que este parafuso foi o último a romper. Na figura 17, observam-se diferentes níveis de deformação nas roscas dos parafusos, com ordem crescente de deformação do corpo 1 ao 3. Acredita-se que isto está relacionado à

manipulação dos parafusos durante sua colocação, ou mais provavelmente, durante a sua retirada após fratura.

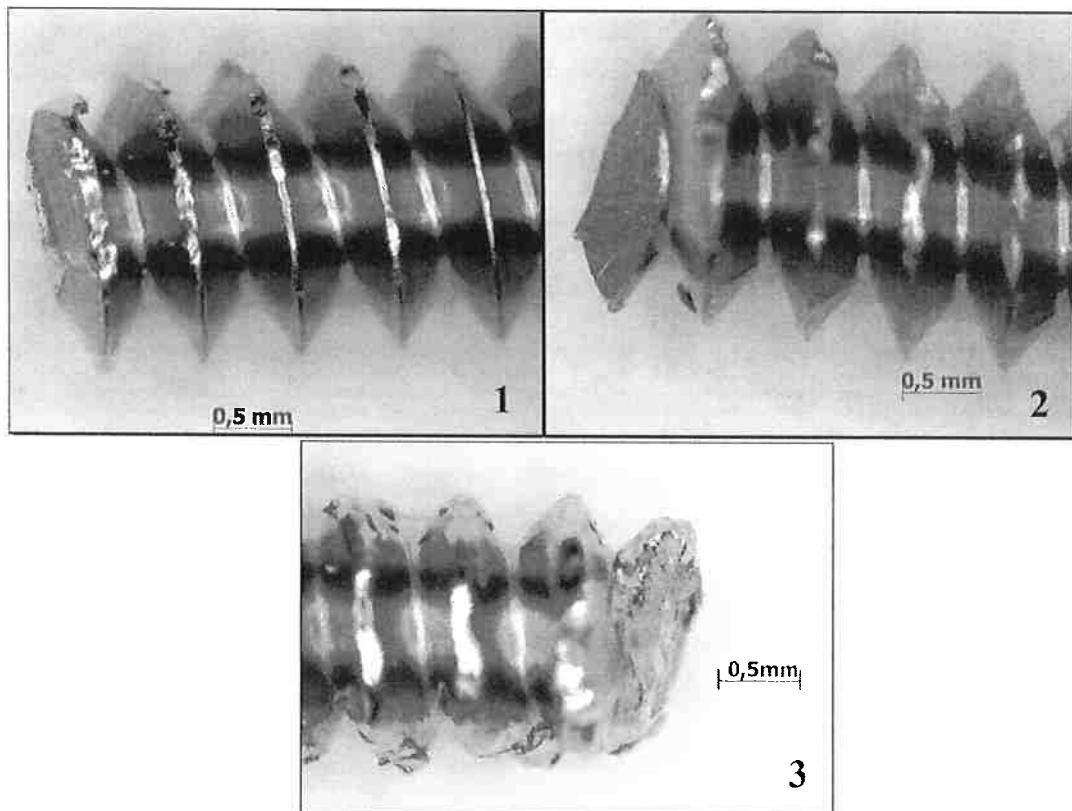
Figura 17: Amostras 1, 2 e 3 observadas em LO com aumento de 2x.

Além disso, a norma também orienta que a remoção deve ser feita com o mínimo dano possível ao implante e ao paciente. A forma do corpo de parafuso 3 (figura 17) e da cabeça D (figura 18), bem como a completa ausência do corpo do parafuso que comporia par com a cabeça B atestam contra esta recomendação da norma. Os anexos a e b da norma, registros da investigação formal a ser conduzida, supondo que tenham começado a ser preenchidos, jamais foram apresentados, impossibilitando que o material investigativo fosse completado conforme a pesquisa avançava. Não houve esterilização, apenas limpeza e armazenamento em vácuo, violando a série de recomendações específicas da norma, feitas a fim de evitar alterações prejudiciais à análise.

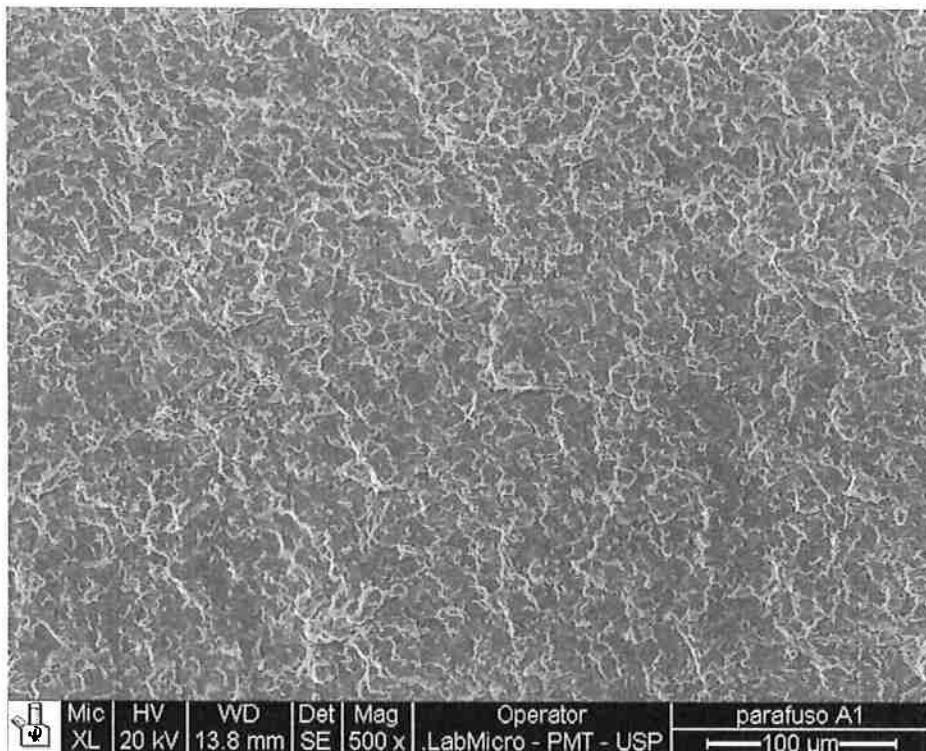
Estas imagens foram utilizadas para formar os pares e identificar os parafusos. Não foi possível associar cada parafuso a uma posição específica na prótese. Após a identificação dos pares, as amostras foram levadas ao MEV, onde as figuras 18 a 29 foram obtidas. É possível observar maclas e não há indícios claros de presença de microcavidades em nenhuma região das superfícies de fratura examinadas. As superfícies de fratura das quatro cabeças de parafuso são bastante similares entre si. Como diferença mais notável, destaca-se a presença de deformações com aspecto de amassados na superfície da cabeça D (figura 18), provavelmente provenientes de manipulação após a retirada dos parafusos, e a região destacada da amostra B (figura 18) que parece ser o encontro de diversas maclas gerando um degrau acentuado com

tamanho da ordem de 100 μm . É possível que este seja um indicativo da direção de propagação da trinca neste parafuso.

Figura 18: Superfícies de fratura da amostra A observada em MEV com 500x de aumento.

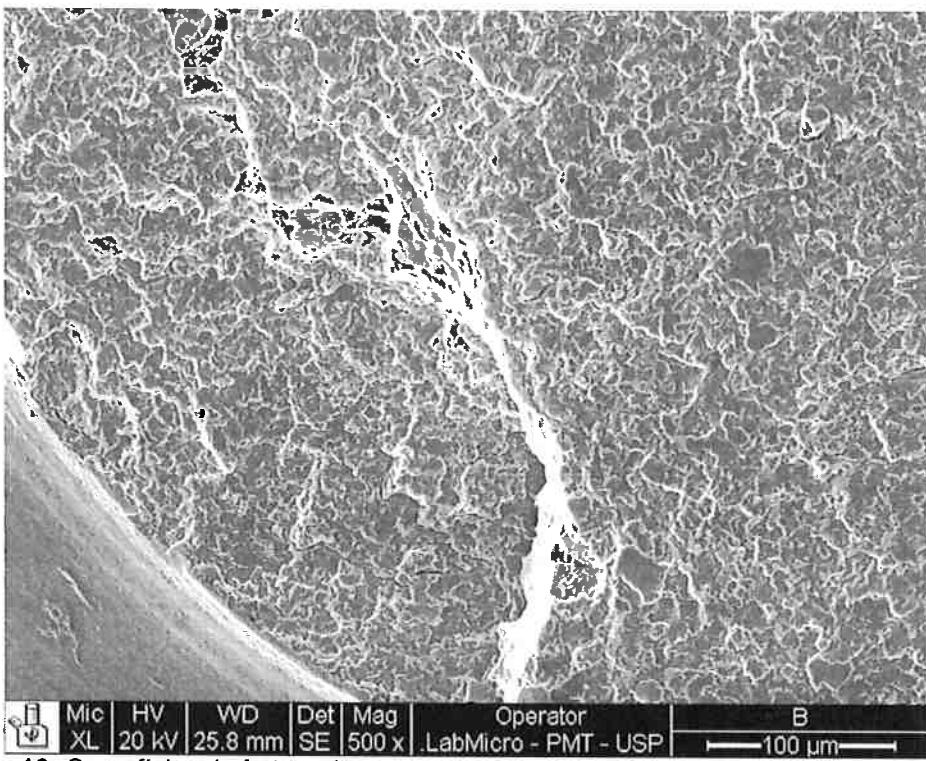
Figura 19: Superfícies de fratura da amostras B observada em MEV com 500x de aumento.

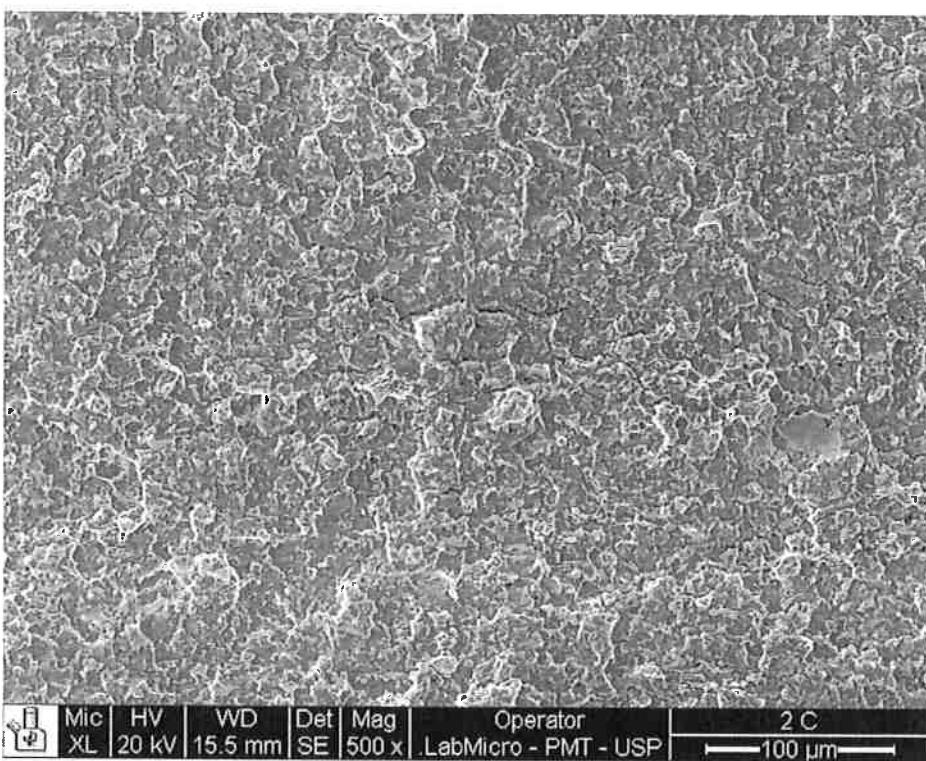
Figura 20: Superfícies de fratura das amostras C observada em MEV com 500x de aumento.

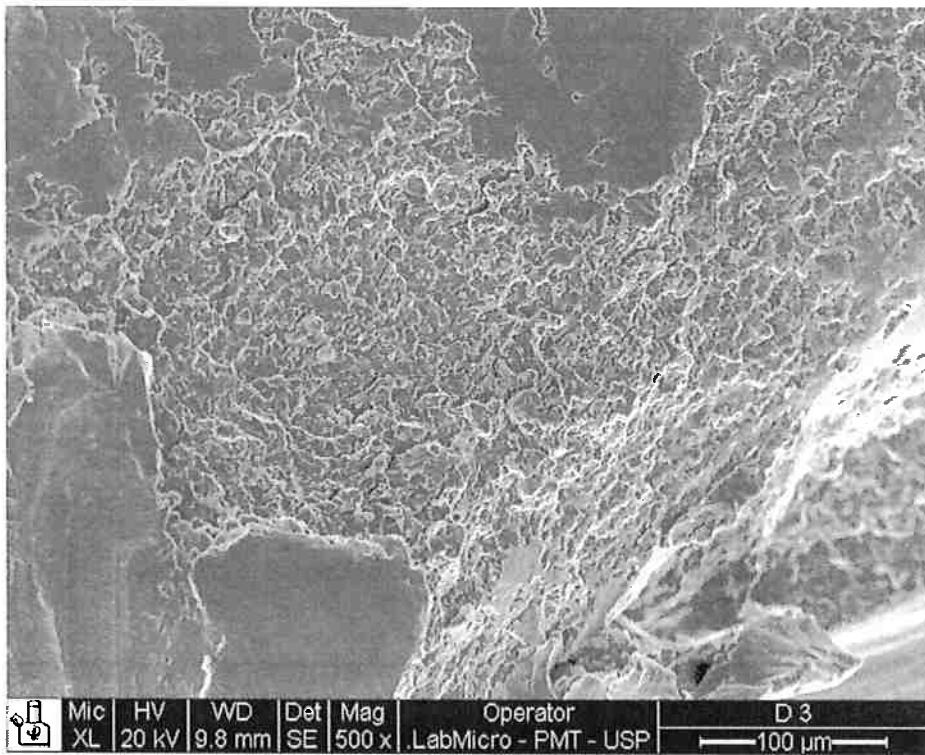
Figura 21: Superfícies de fratura das amostras D observada em MEV com 500x de aumento.

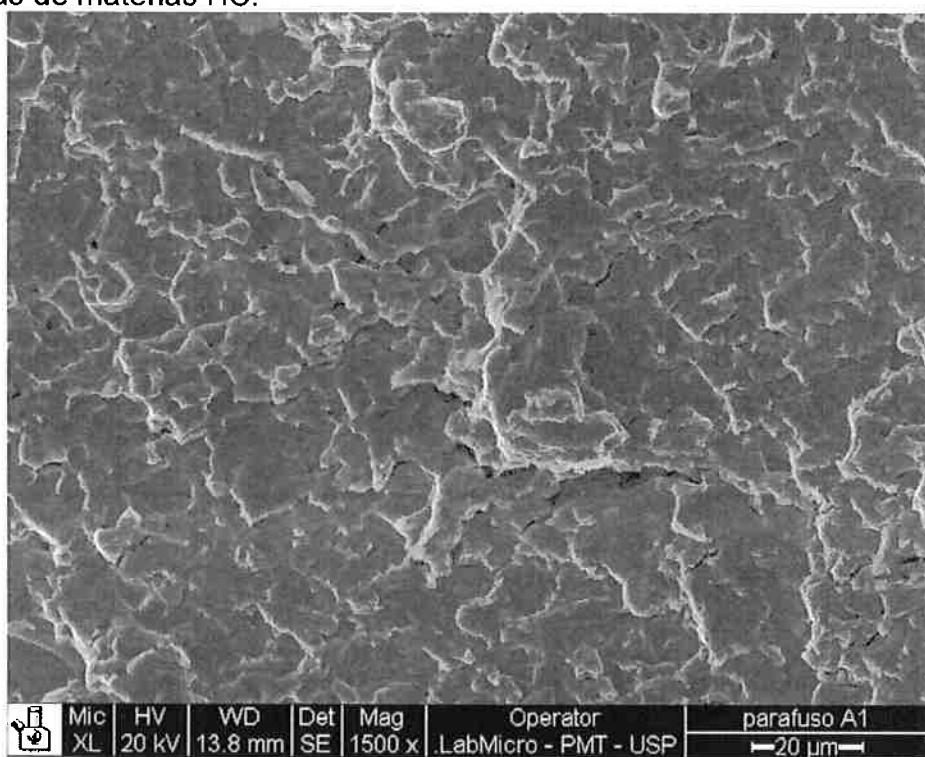
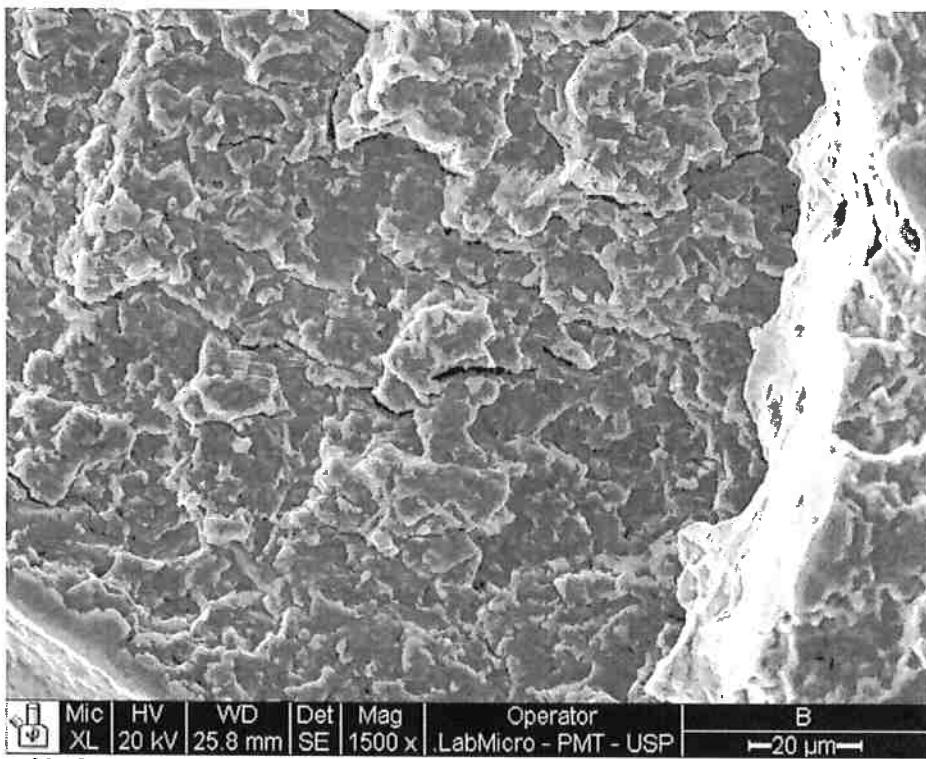
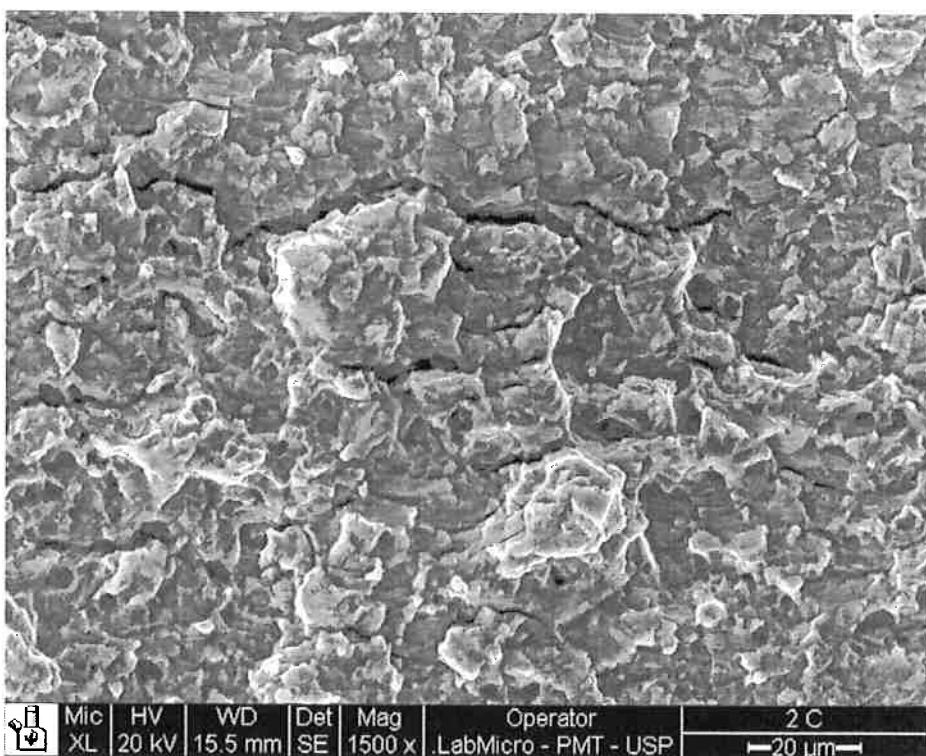
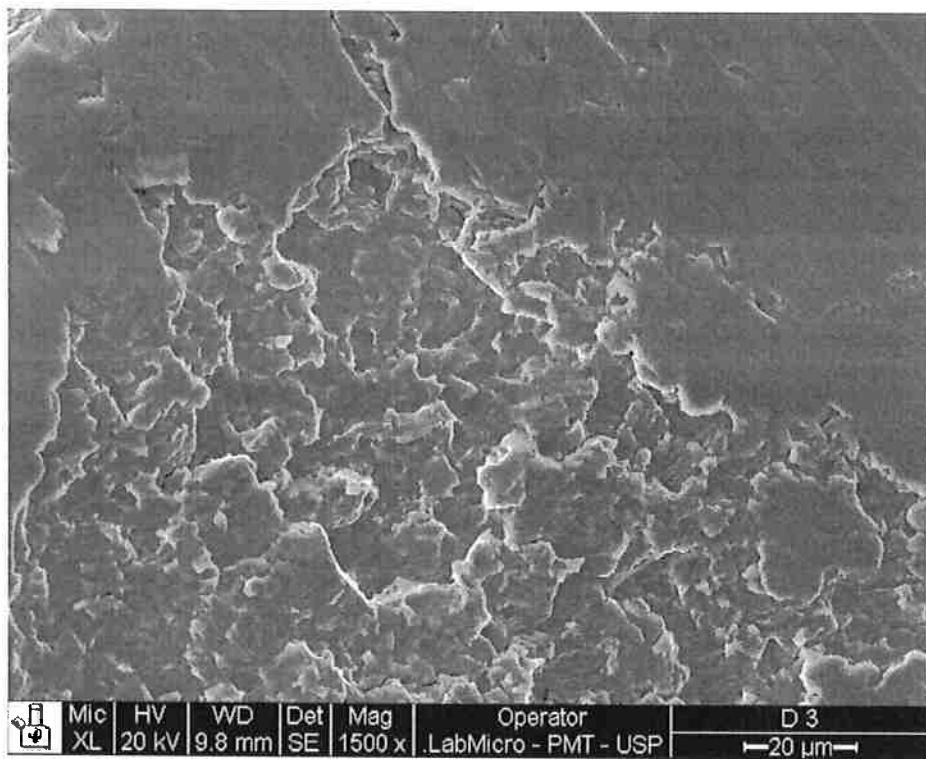
Observa-se macras de orientação diversa dependente da microestrutura nas figuras 22 a 25, típicas de matérias HC.

Figura 22: Superfície de fratura da amostra A observada em MEV com 1500x de aumento.

Figura 23: Superfície de fratura da amostra B observada em MEV com 1500x de aumento.

Figura 24: Superfície de fratura da amostra C observada em MEV com 1500x de aumento.

Figura 25: Superfície de fratura da amostra D observada em MEV com 1500x de aumento.

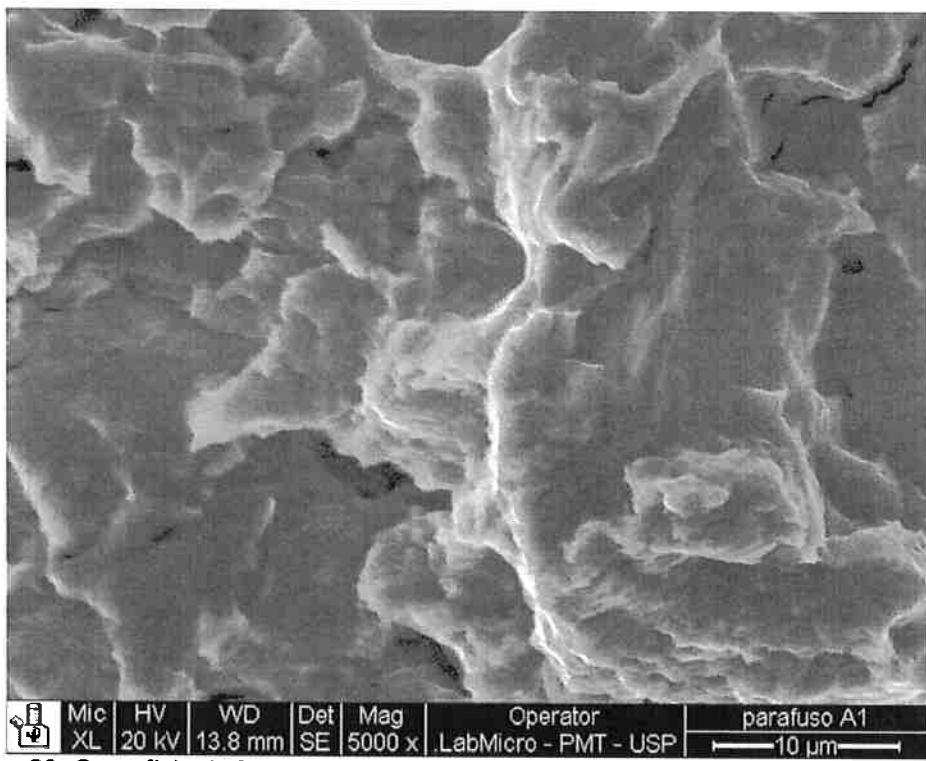
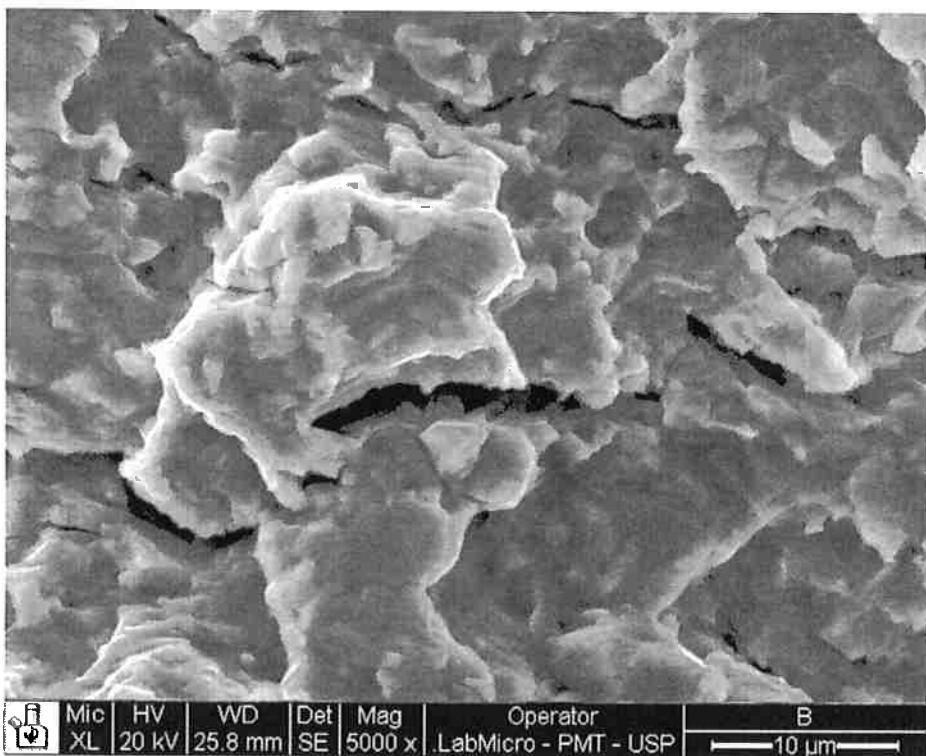
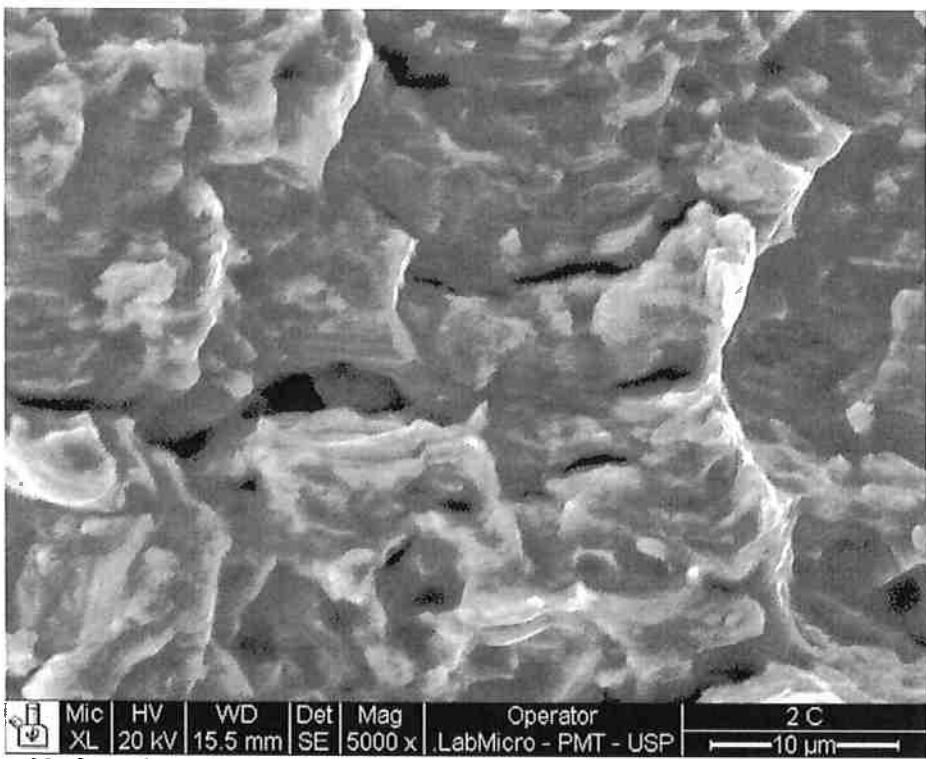
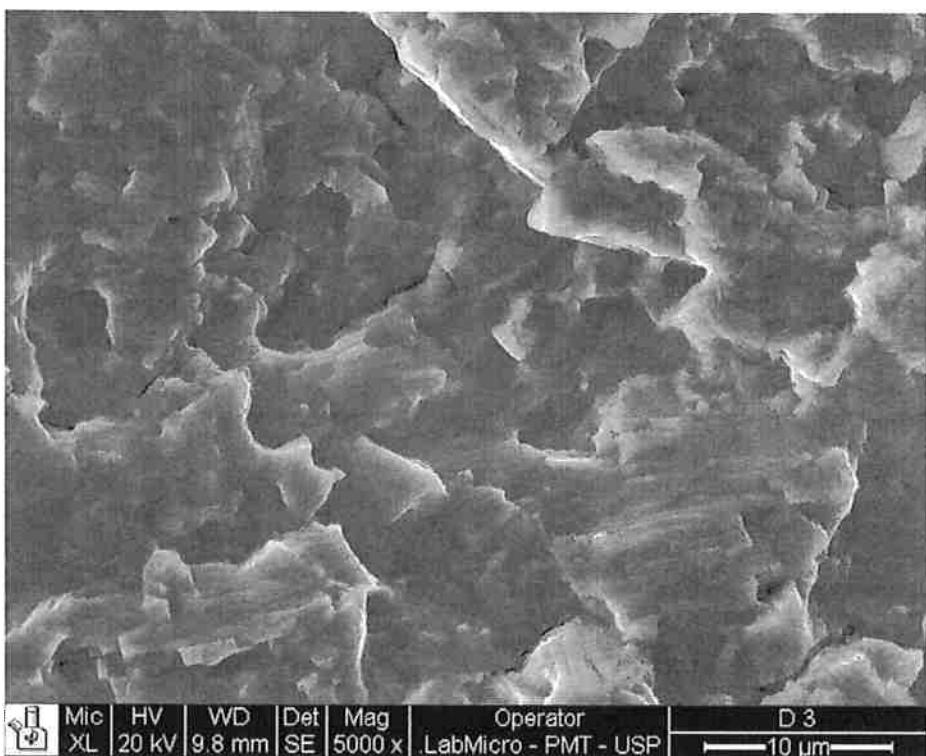
Nas figuras 26 a 29 podem-se ver que em grande aumento (5000x) as amostras mostram microestruturas bastante similares entre si, com vários degraus formados por maclas.

Figura 26: Superfície de fratura da amostra A observada em MEV com 5000x de aumento.

Figura 27: Superfície de fratura da amostra B observada em MEV com 5000x de aumento.

Figura 28: Superfície de fratura da amostra C observada em MEV com 5000x de aumento.

Figura 29: Superfície de fratura da amostra D observada em MEV com 5000x de aumento.

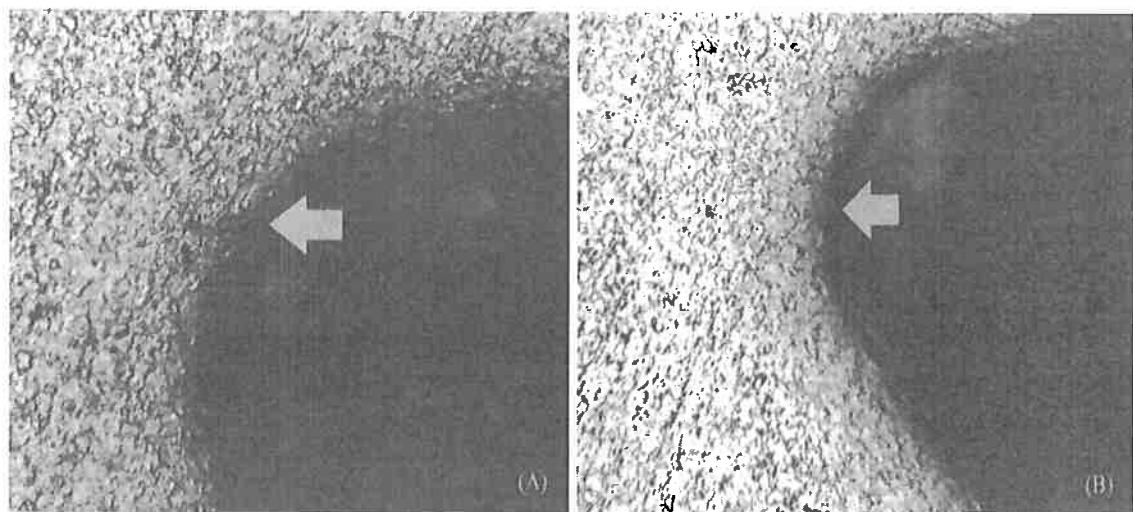
Como o plano observado nas amostras 1 e 2 permitia o estudo dos filetes da rosca dos parafusos, estes foram fotografados para descobrir-se se haviam sido cortados ou rolados. Conforme pode ser observado na figura 35, as roscas apresentam encruamento sensivelmente mais acentuado que o centro das amostras, indicando que são roscas roladas. Isto é importante, pois roscas cortadas concentram mais tensão nos filetes do que as roladas, mantidas as outras variáveis constantes.

Figura 35: Amostra 1 (A) e Amostra 2 (B), plano perpendicular à superfície de fratura, após ataque com reagente Kroll, aumento de 320x em microscópio óptico de luz polarizada. Encruamento nos filetes indica processo de fabricação por rolamento.
