**Análise da Origem das Patologias Prediais em Edificações Multifamiliares na  
Construção Civil em São Paulo**

Monografia apresentada à Escola  
Politécnica da Universidade de São Paulo,  
para obtenção do título de Especialista em  
Gestão de Projetos na Construção.

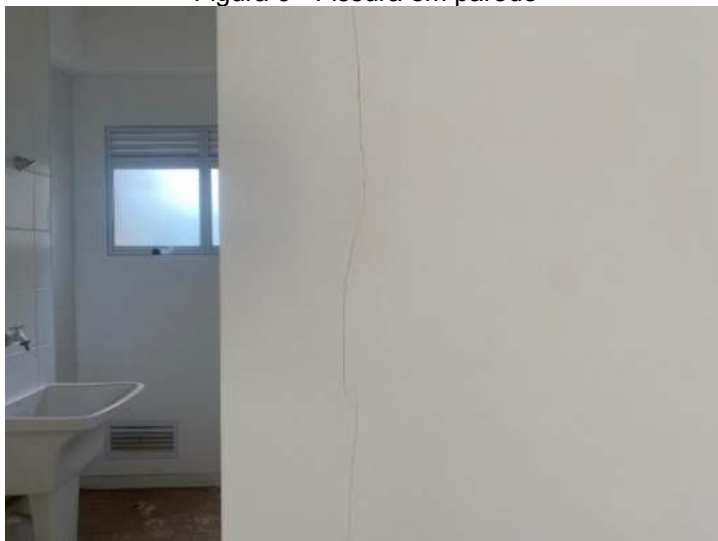
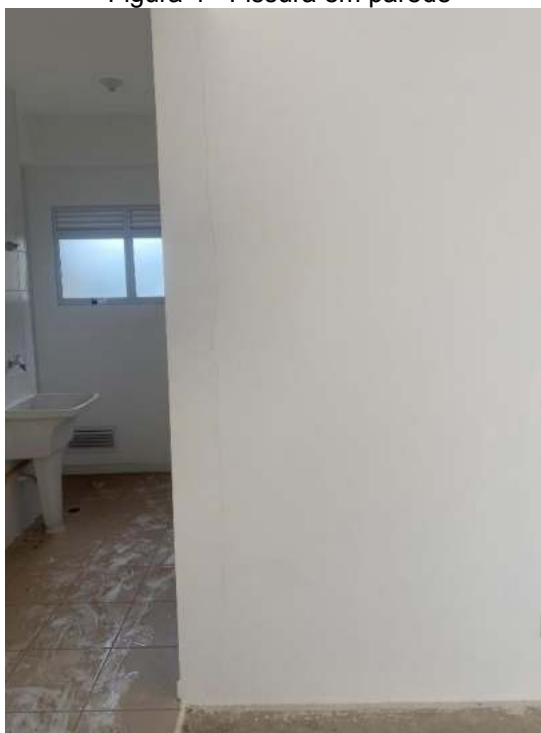
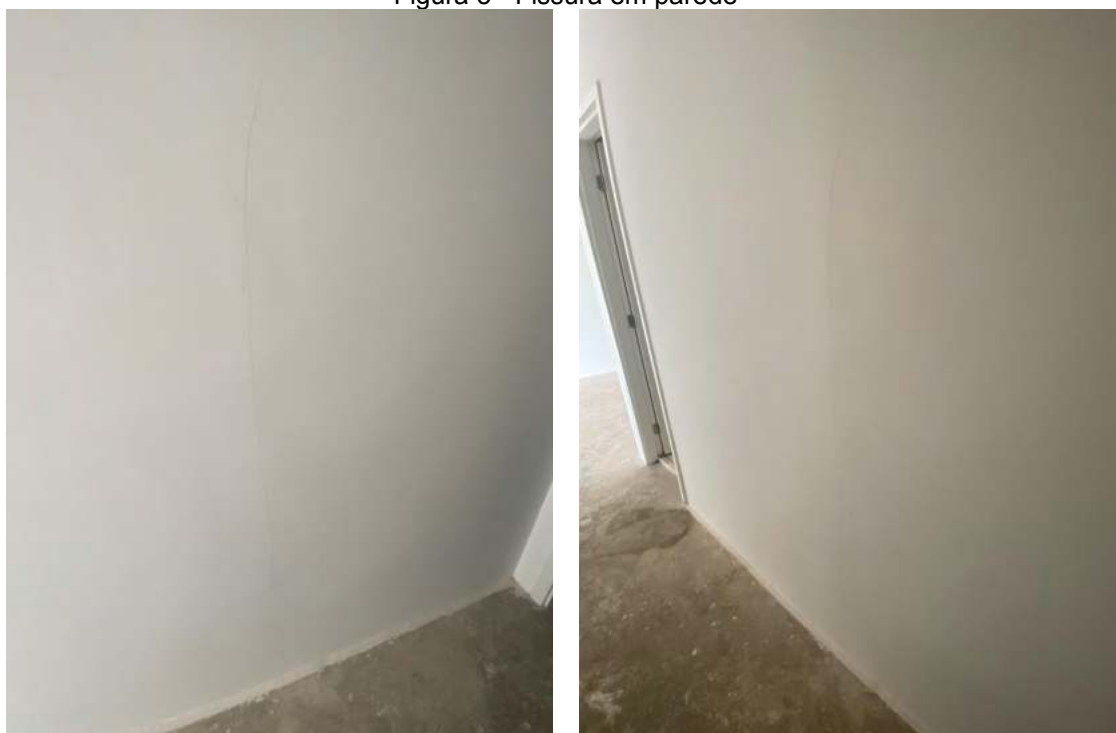
As imagens ilustradas nas Figuras 3, 4 e 5 correspondem às fissuras nas paredes da sala e do corredor da unidade autônoma.

Figura 3 - Fissura em parede

Figura 4 - Fissura em parede

Figura 5 - Fissura em parede

No projeto a seguir, ilustrado na Figura 6, foi destacado onde se encontram as paredes que apresentaram as fissuras e foi possível constatar que ambas as paredes onde foram observadas as fissuras se tratam de junção de alvenarias, sendo uma estrutural e a outra de vedação.

Como se trata de uma alvenaria estrutural, a mesma pode transmitir esforços aos quais estão submetidas para a alvenaria de vedação e também as movimentações térmicas dos componentes utilizados. A forma como foi realizada a execução das alvenarias apresenta diversas falhas em relação a detalhes construtivos, como por exemplo a falta de ancoragem (tela aço galvanizado) entre os tipos de alvenaria, o que gera fissuras entre os componentes citados.

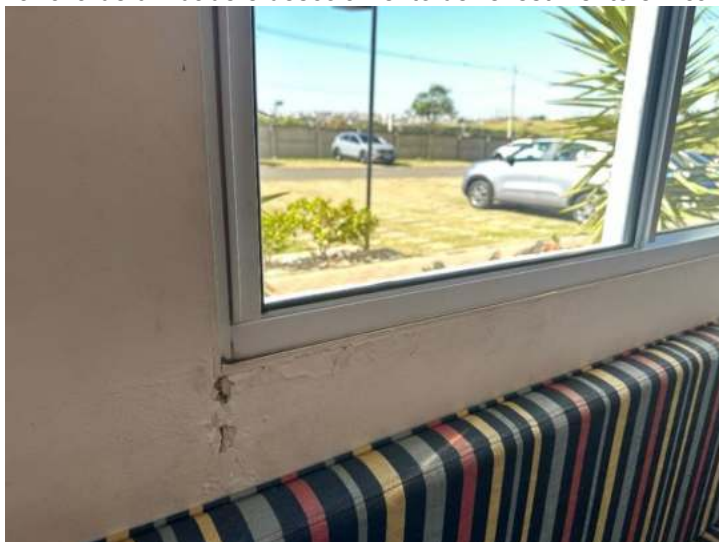
Figura 8 – Mancha de umidade e descolamento de revestimento em canto da janela

Nos três casos, a parede apresenta manchas de umidade, e em dois destes apresenta desagregação em trechos da camada externa do revestimento (Figura 8 e 13), devido à infiltração por fissuras no peitoril e na fachada. O sistema construtivo dessa parede é alvenaria estrutural.

Fachada e peitoris estão constantemente expostos ao fluxo de água e, conseqüentemente, a umidade. Nos peitoris, é recomendado, segundo a NBR 5674 (ABNT, 2024), que a integridade do rejuntamento deste seja verificada anualmente, e, caso necessário, seja feita a reconstituição. Na fachada, de acordo com a NBR 5674 (ABNT, 2024) recomenda que a cada 3 anos seja realizada uma manutenção nessa área, a fim de evitar estas fissuras que causam infiltrações. A falha na manutenção causa perda de estanqueidade do sistema de fachada e traz as infiltrações.

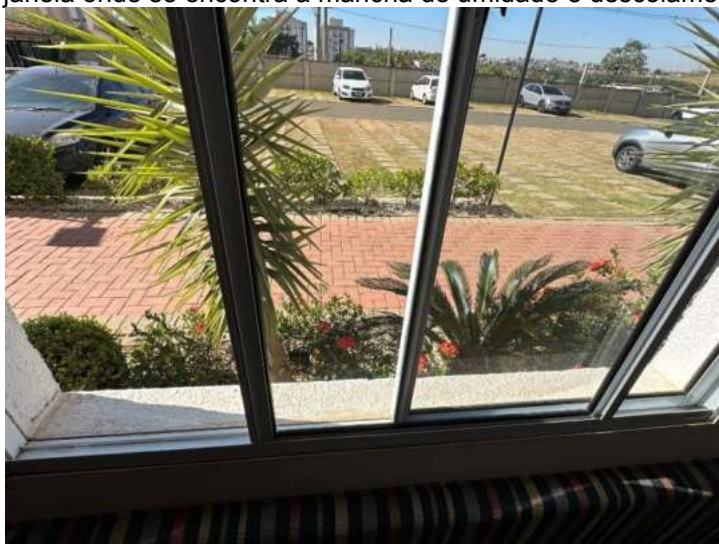
Figura 9 - Vista da janela onde se encontra a mancha de umidade e descolamento de revestimento

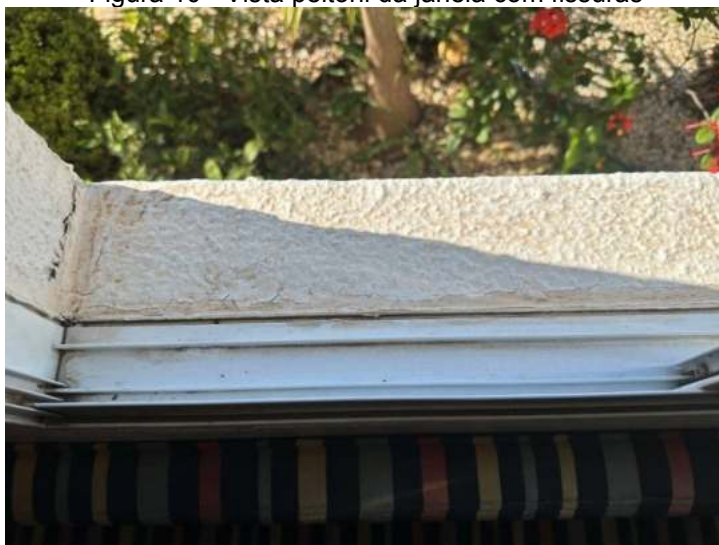
Figura 10 - Vista peitoril da janela com fissuras

As fissuras que se apresentam nos peitoris e na fachada em alvenaria com abertura de janelas ocorrem devido às vergas e contravergas serem insuficientes e a carga aplicada na alvenaria estrutural ser maior do que pode suportar.

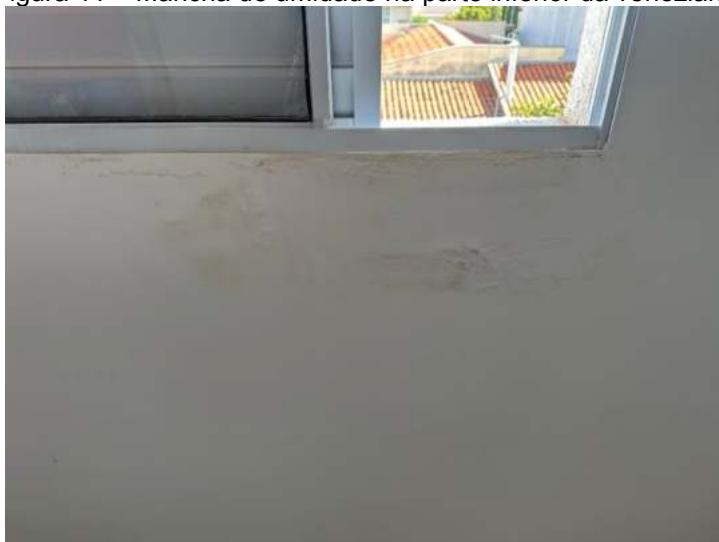
A Figura 11 a seguir, se refere à mancha de umidade em alvenaria na parte inferior da veneziana da unidade autônoma. A Figura 12 mostra o peitoril que a mesma se encontra.

Figura 11 – Mancha de umidade na parte inferior da veneziana

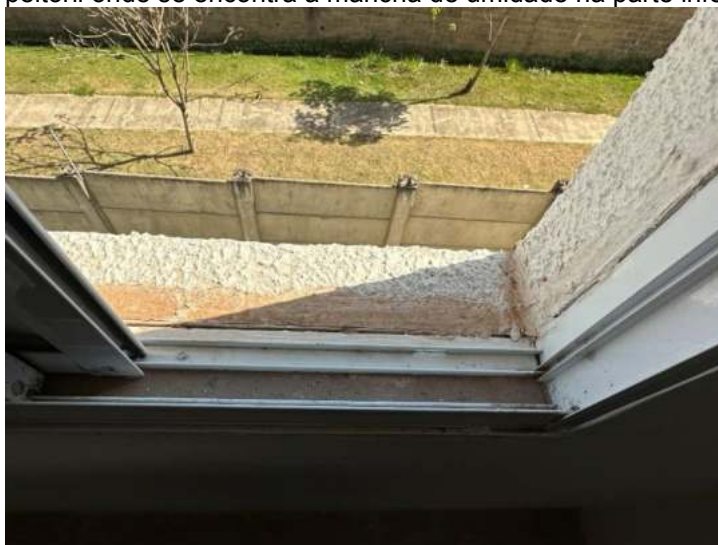
Figura 12 - Vista peitoril onde se encontra a mancha de umidade na parte inferior da veneziana

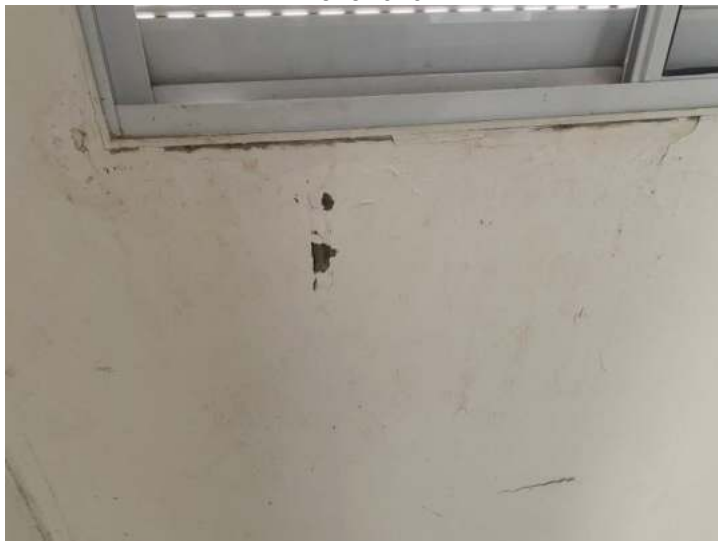
A Figura 11 e a Figura 13 mostram a mancha de umidade e o descolamento de trecho de revestimento em alvenaria na parte inferior da veneziana da unidade autônoma. Na Figura 14 apresenta o peitoril onde se encontra a veneziana.

Figura 13 – Mancha de umidade e descolamento de revestimento parte inferior e em canto da veneziana

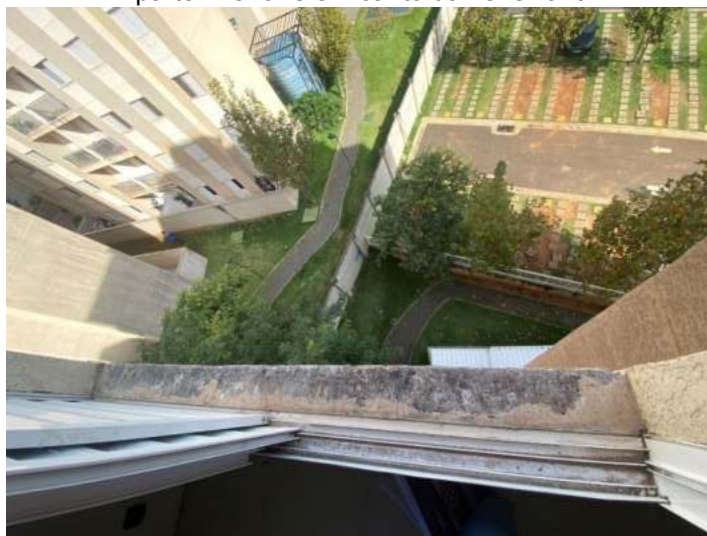
Figura 14 - Vista peitoril onde se encontra a mancha de umidade e descolamento de revestimento na parte inferior e em canto da veneziana

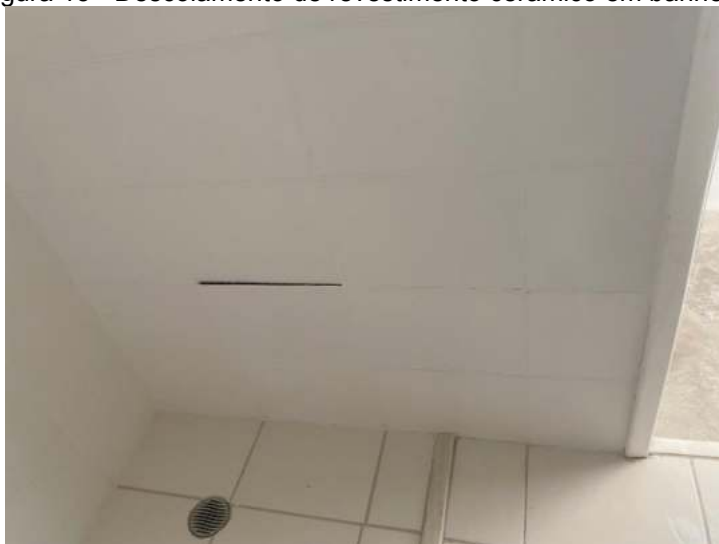
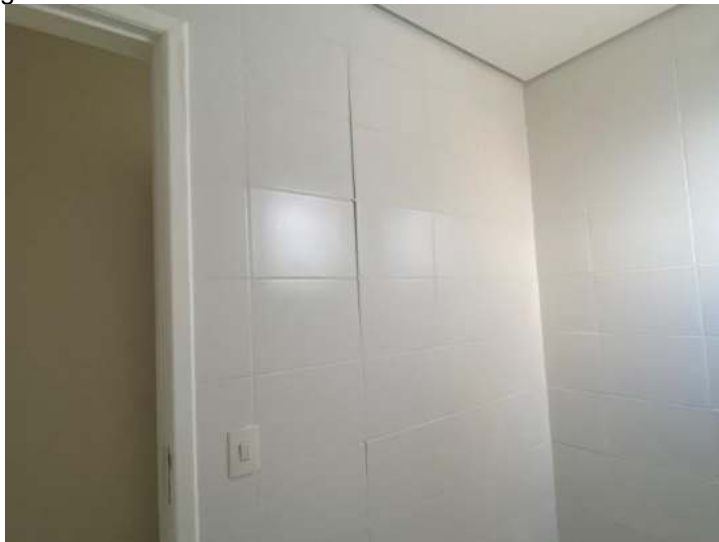
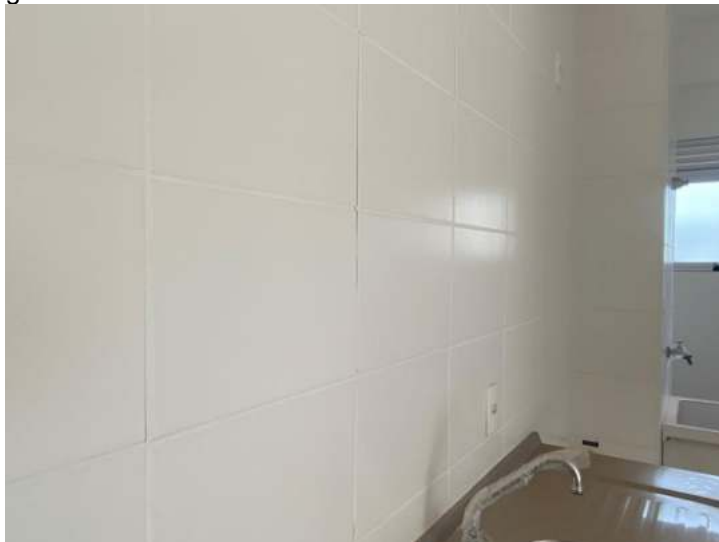
Figura 15 - Descolamento de revestimento cerâmico em banheiro

Figura 16 - Descolamento de revestimento cerâmico em banheiro

Figura 17 - Descolamento de revestimento cerâmico em cozinha

As principais causas dos descolamentos e deslocamentos são problemas executivos que causa falha na aderência, falta do preenchimento e espalhamento adequado da argamassa colante durante a aplicação, falta de um projeto adequado que considere as variáveis e os materiais a serem utilizados e também, as variações climáticas às quais o revestimento está submetido, que causam as diferenças de temperatura diariamente.

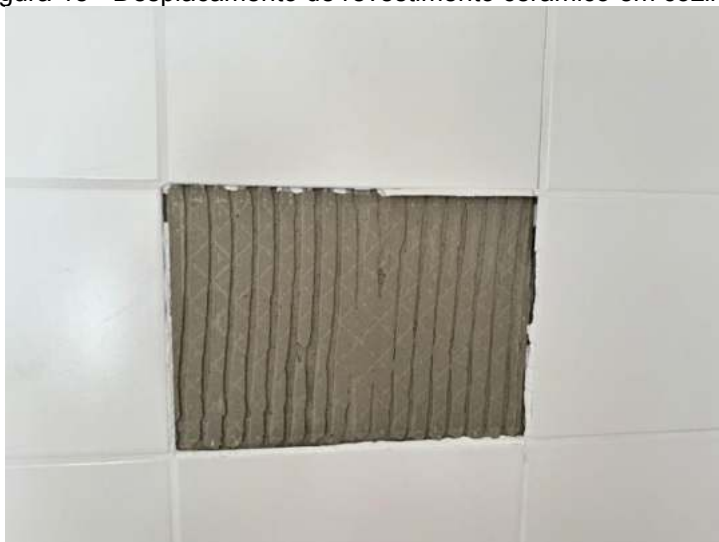
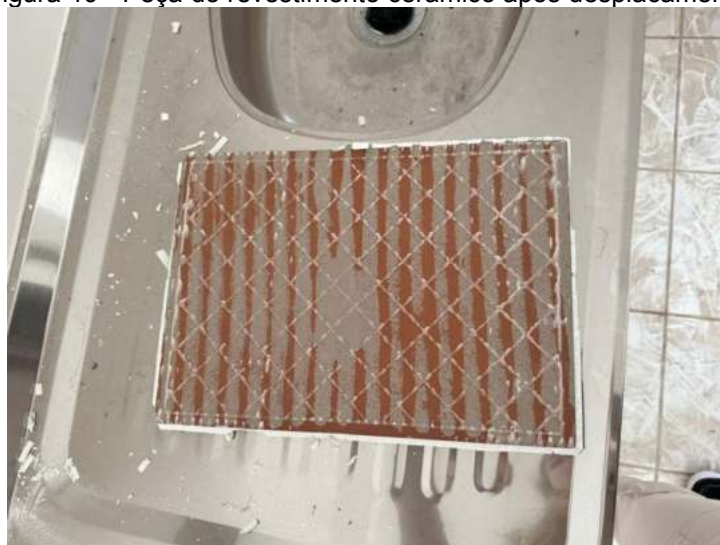
Figura 18 - Desplacamento de revestimento cerâmico em cozinha

Figura 19 - Peça do revestimento cerâmico após deslocamento

Nas Figuras 18 e 19, ao retirar a placa de revestimento que estava soltando, foi possível observar que não havia presença de argamassa colante no tardo (parte de trás do revestimento cerâmico). Neste sentido, a causa para o problema encontrado deste caso foi à aplicação das placas cerâmicas após o tempo em aberto da argamassa colante, ou seja, a origem do problema é executiva.

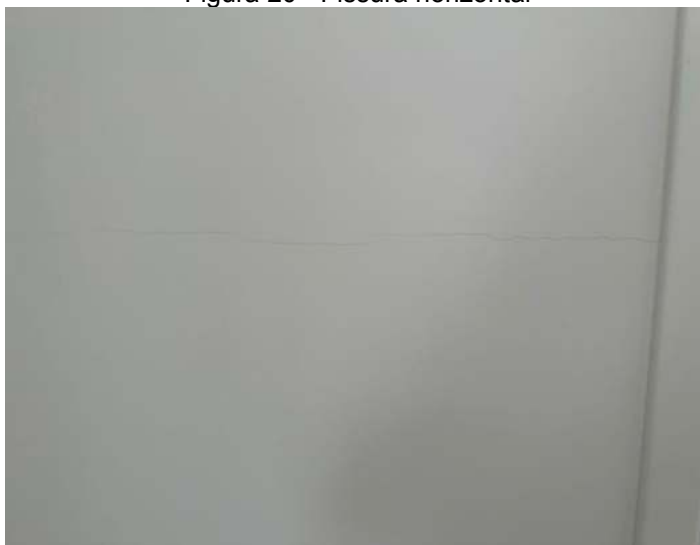
Na Figura 20 a seguir, foi observado à anomalia de fissura na horizontal em alvenaria não estrutural. Este tipo de fissura ocorreu por movimentações higrotérmicas, proveniente da dilatação e retração diferenciadas entre os diferentes componentes, ao expandir e não haver espaço, a argamassa de assentamento se rompeu.

Figura 20 - Fissura horizontal

Sendo assim, pode-se concluir que a dilatação e retração da argamassa são falhas possíveis de origem no projeto e execução.

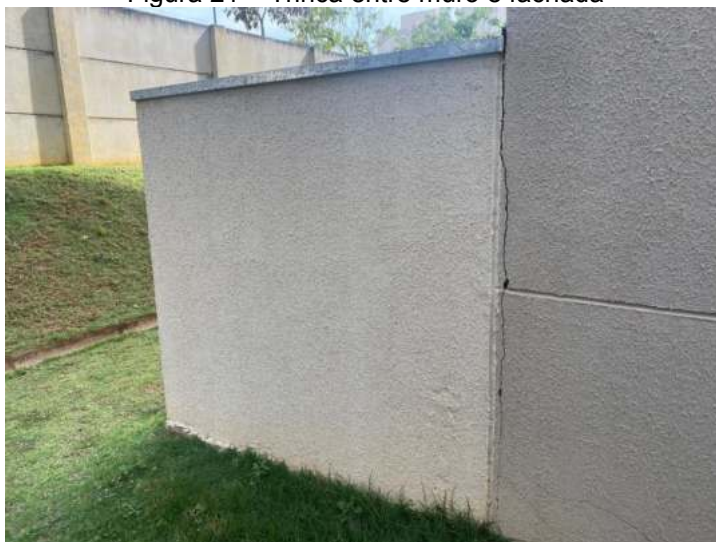
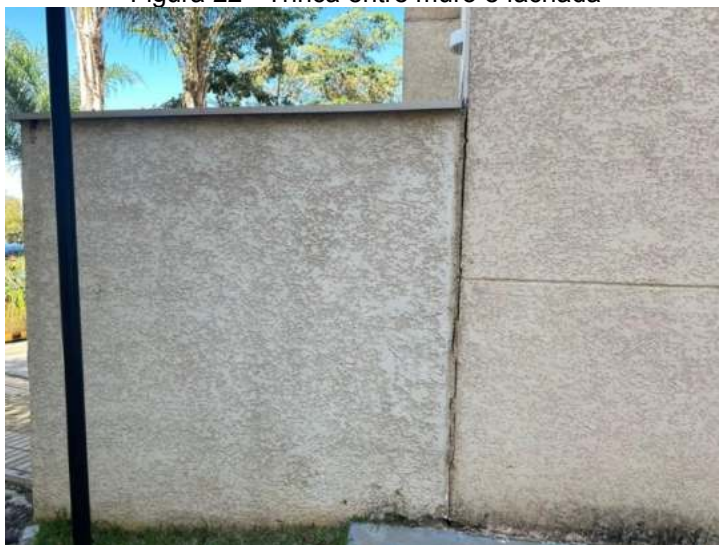
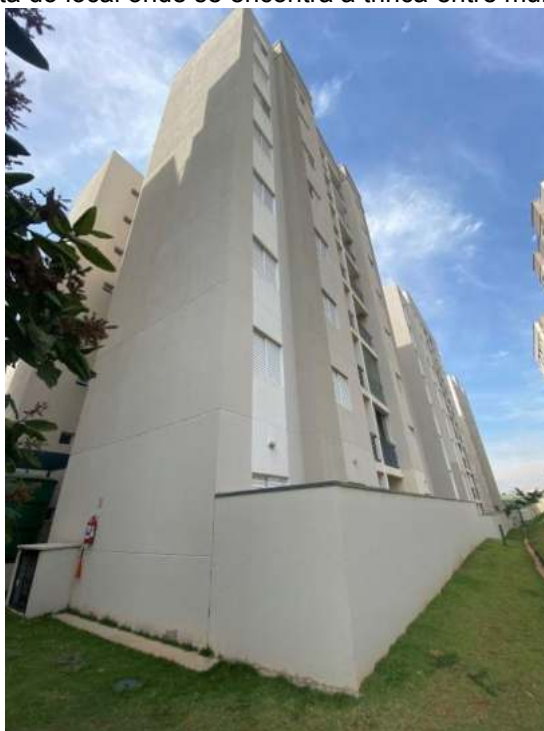
Nas Figuras 21 e 22, referem-se à trinca entre a fachada do edifício e o muro do térreo, ambas de alvenaria estrutural.

Figura 21 – Trinca entre muro e fachada

Figura 22 - Trinca entre muro e fachada

Figura 23 - Vista do local onde se encontra a trinca entre muro e fachada

Neste caso, tanto a fachada quanto o muro foram executados em alvenaria estrutural conforme projeto na Figura 24, foi destacado o local da trinca no projeto. Em visita ao local, foi possível verificar, através do espaço formado pela trinca, a ausência de amarração entre os elementos. Assim, a maneira como foi realizada a execução destas alvenarias mostra falhas em relação à falta de ancoragem entre as mesmas, no qual é recomendada a utilização de telas galvanizadas de ligação, para evitar o aparecimento de fissuras entre os elementos.

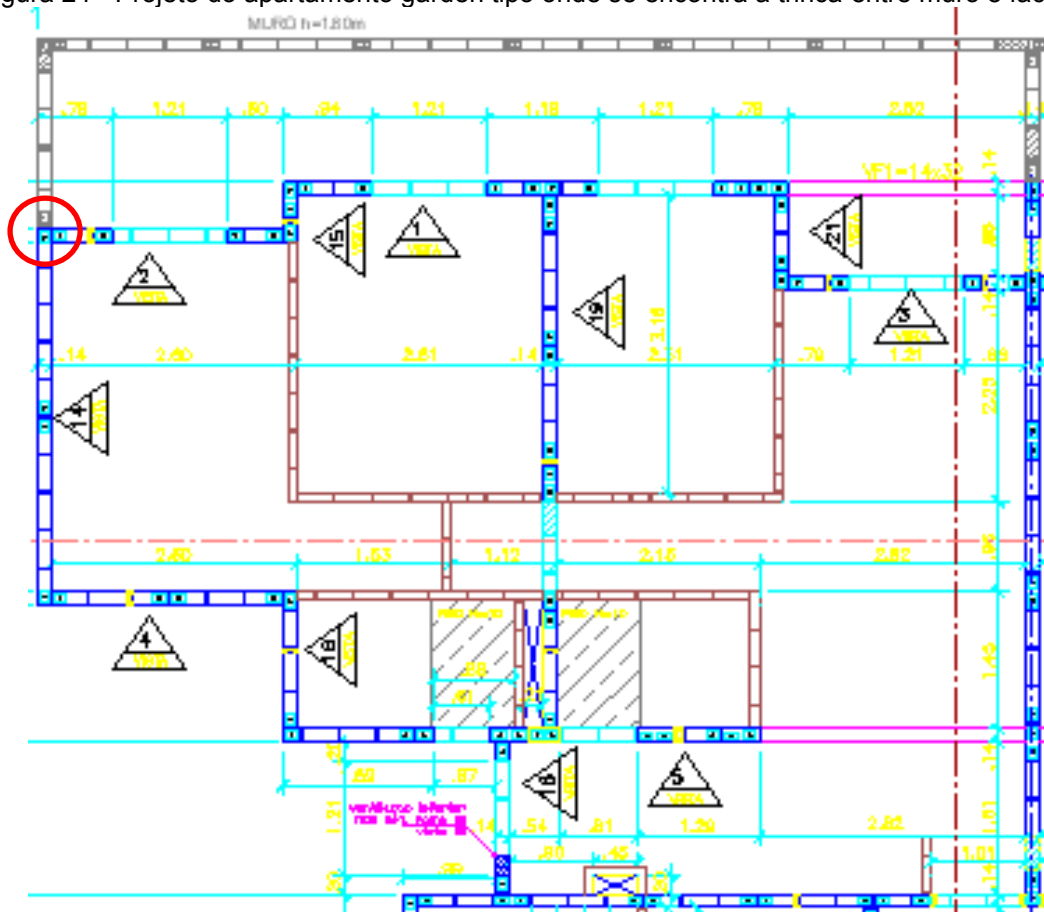
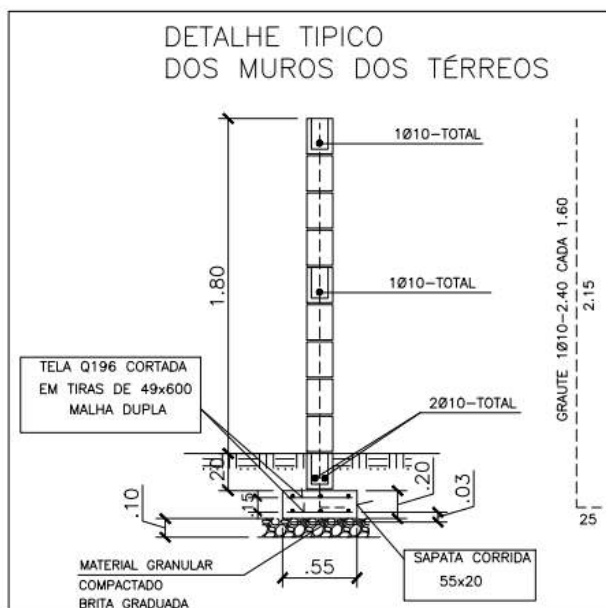
Figura 24 - Projeto do apartamento garden tipo onde se encontra a trinca entre muro e fachada

Figura 25 - Detalhe dos muros do térreo onde se encontra a trinca entre muro e fachada

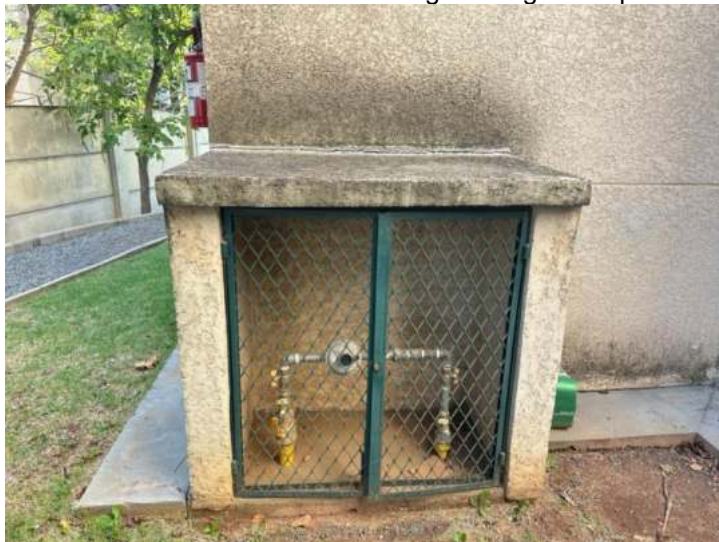
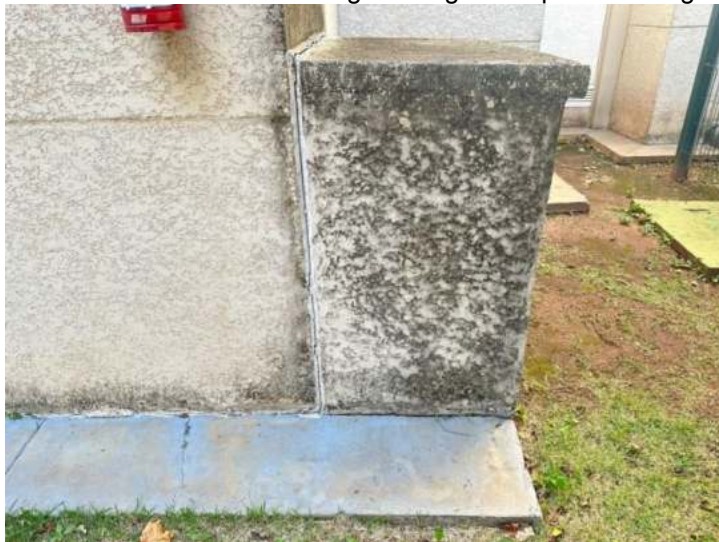
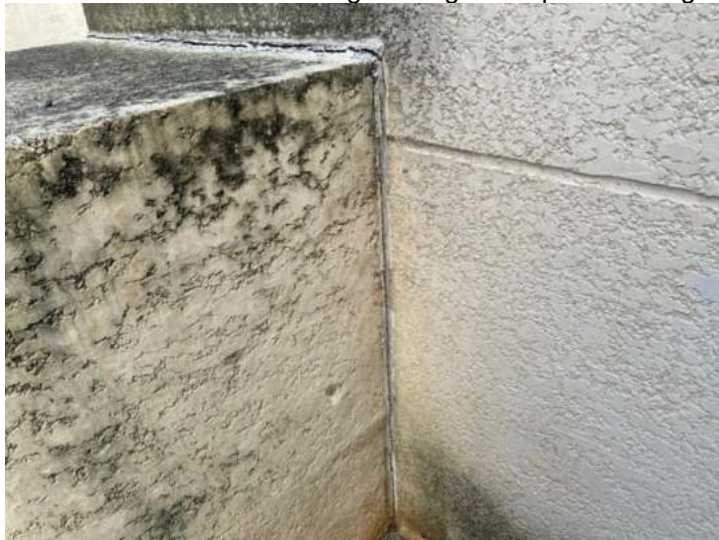
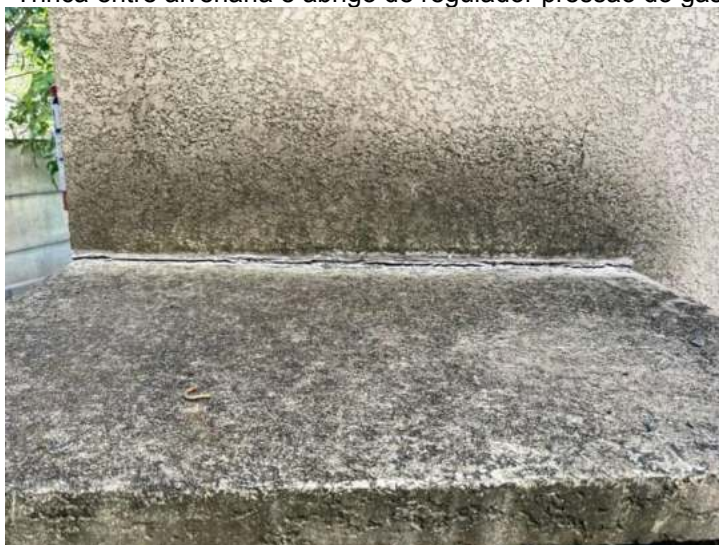
As Figuras 27, 28, 29 e 30 referem-se à trinca entre a alvenaria estrutural e alvenaria de vedação do abrigo de regulador de pressão do gás canalizado.

Figura 27 – Vista local da trinca entre alvenaria e abrigo de regulador pressão do gás canalizado

Figura 28 – Trinca entre alvenaria e abrigo de regulador pressão do gás canalizado

Figura 29 – Trinca entre alvenaria e abrigo de regulador pressão do gás canalizado

Figura 30 – Trinca entre alvenaria e abrigo de regulador pressão do gás canalizado

Este caso também se trata do encontro de alvenarias estruturais e não estruturais, como dito anteriormente, seus componentes trabalham de maneiras diferentes e com a falta de amarração adequada entre estes elementos, geraram as fissuras e trincas nos mesmos.

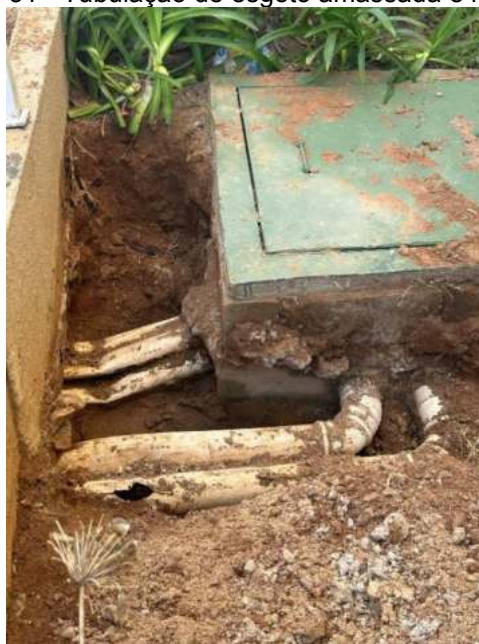
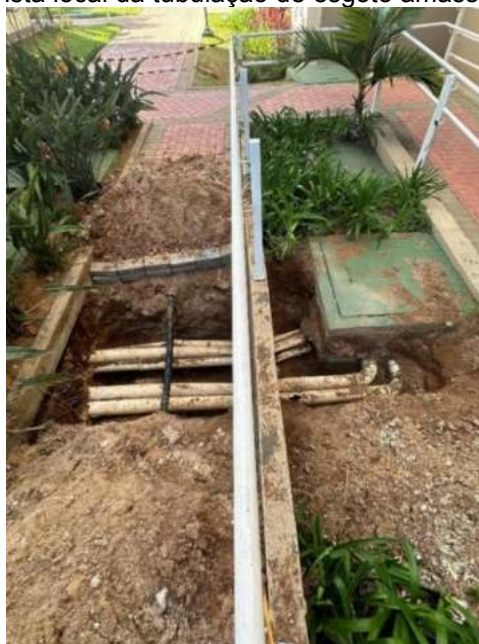
Figura 31 - Tubulação de esgoto amassada e rompida

Figura 32 – Vista local da tubulação de esgoto amassada e rompida

Neste caso, como a tubulação se encontra no jardim, a possível causa da sua avaria foi devido à compactação do solo no momento de sua execução. Portanto, a patologia foi originária de uma falha na execução.

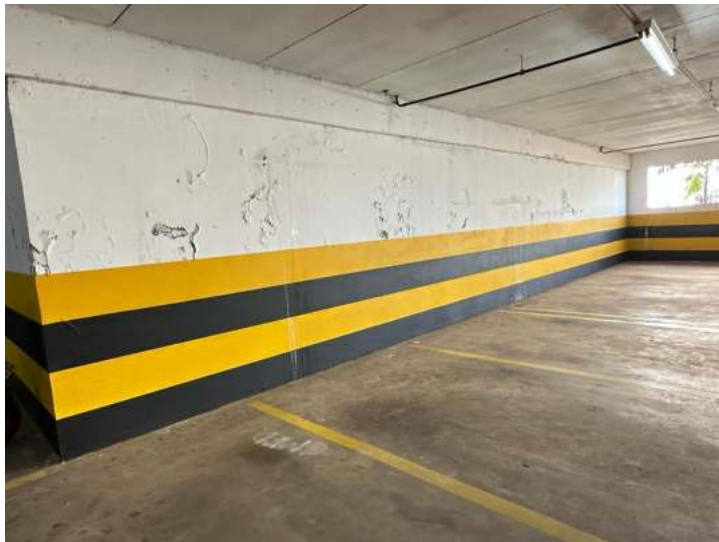
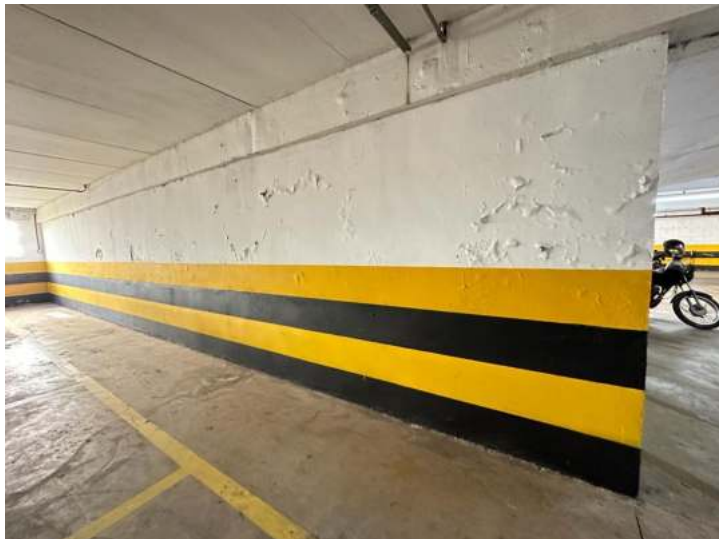
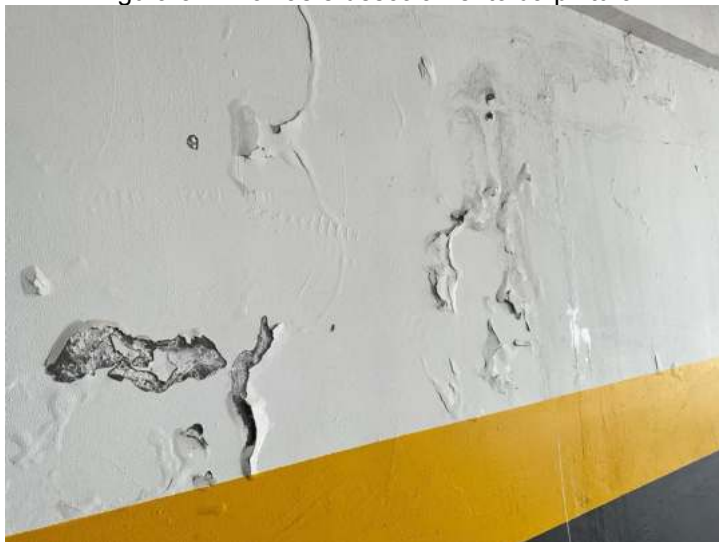
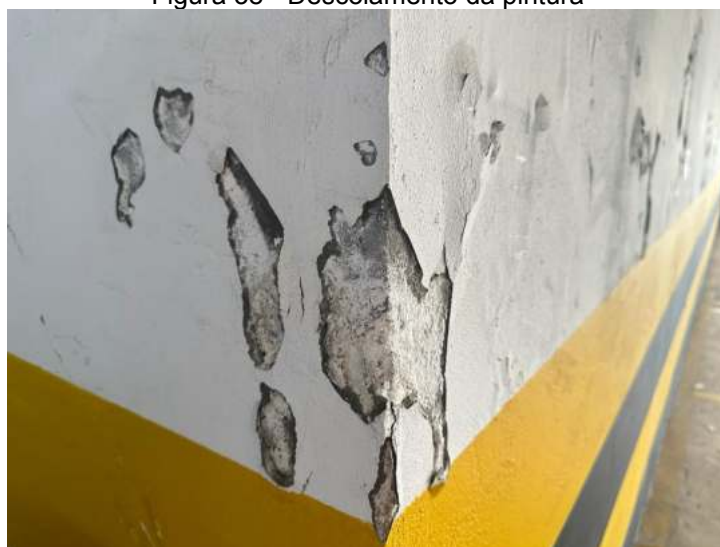
Figura 35 - Bolhas e descolamento da camada externa do revestimento em cortina

Figura 36 - Bolhas e descolamento da camada externa do revestimento em cortina

Figura 37 - Bolhas e descolamento da pintura

Figura 38 - Descolamento da pintura

A cortina apresentou bolhas de umidade, desagregação em trechos da pintura e minou água em alguns pontos. Foi constatado que estas anomalias estavam aparentes em diversas partes desta parede e não foi encontrado o projeto de impermeabilização desta área. Sendo assim, sua possível causa foi devido à infiltração em contato com o solo por falta de uma impermeabilização, afetando a estanqueidade à água da estrutura.

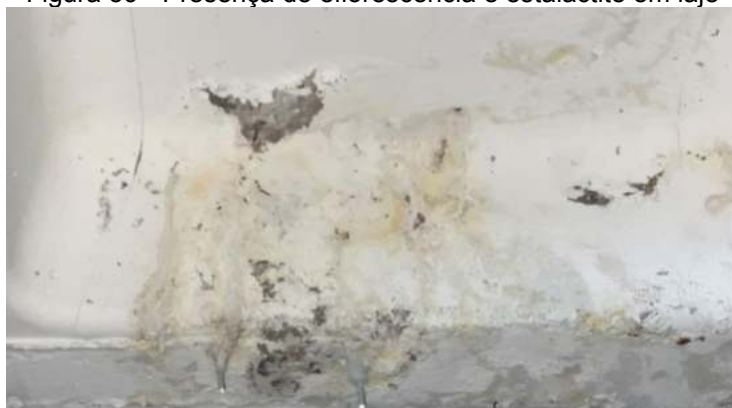
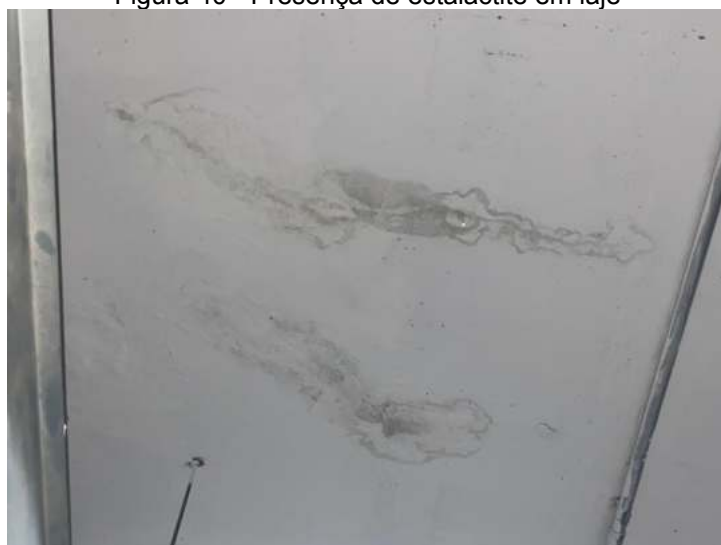
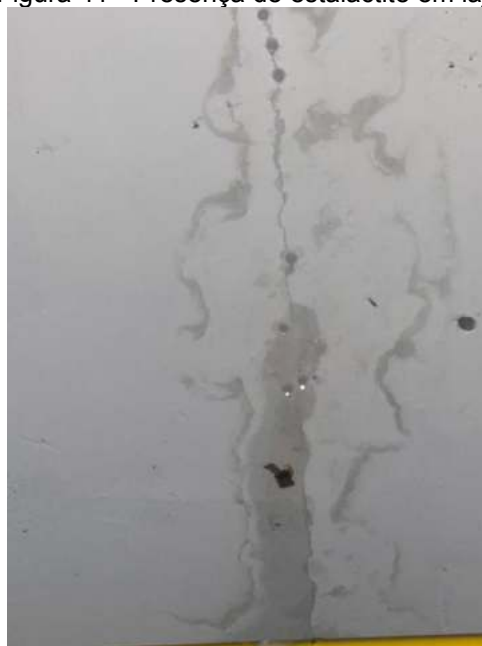
Figura 39 - Presença de eflorescência e estalactite em laje

Figura 40 - Presença de estalactite em laje

Figura 41 - Presença de estalactite em laje

Essas estalactites e eflorescência formadas na superfície da estrutura de concreto foram provenientes do processo de lixiviação, onde houve a dissolução e remoção dos componentes hidratados da pasta de cimento quando entrou em contato com a água. Essas manifestações foram derivadas das inúmeras infiltrações que a laje possuía, devido à porosidade do concreto e falhas na impermeabilização. Também não foi encontrado o projeto de impermeabilização desta área. Logo, sua origem foi proveniente possivelmente de falhas no projeto, material e execução.

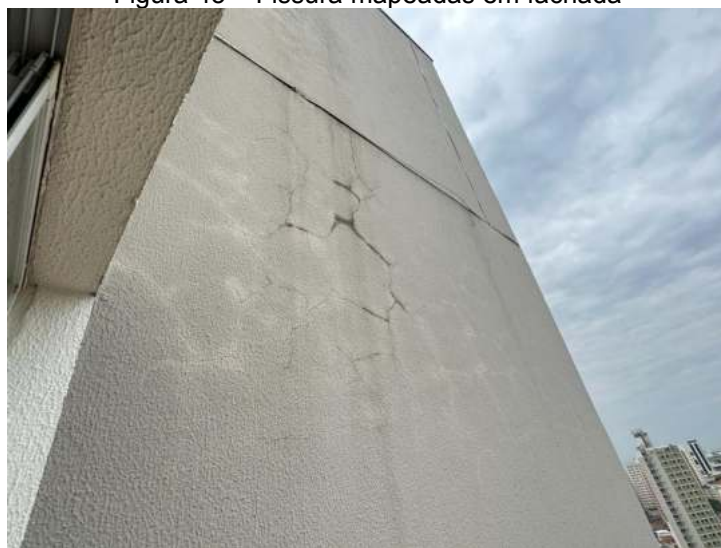
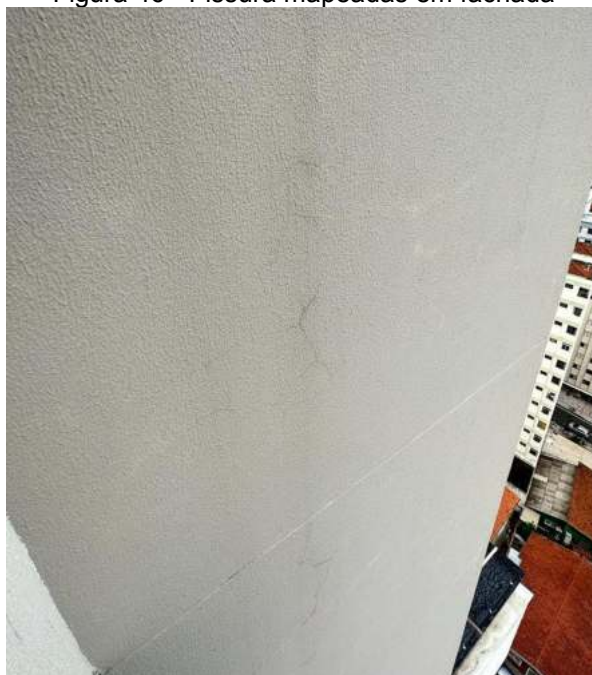
Nas ilustrações a seguir, Figura 45 e 46, tratam-se da formação de fissuras no revestimento externo do edifício. Essas fissuras são chamadas de mapeadas ou microfissuras.

Figura 45 – Fissura mapeadas em fachada

Figura 46 - Fissura mapeadas em fachada

As microfissuras foram as rupturas causadas pela retração da argamassa de assentamento, onde ocorreu a desagregação entre a mesma e o componente utilizado

A edificação desta anomalia foi entregue no ano de 2014. A fachada ou parede externa é uma área que está exposta constantemente ao fluxo de água e a umidade. Nesta parede, é recomendado conforme a NBR 5674 (ABNT, 2024) a cada 3 anos seja realizada uma manutenção na fachada, que consiste em uma lavagem completa, verificação de todos os elementos do sistema e a pintura. A falta de manutenção causa envelhecimento, a perda de brilho, o descascamento e eventuais fissuras que possam causar infiltrações.

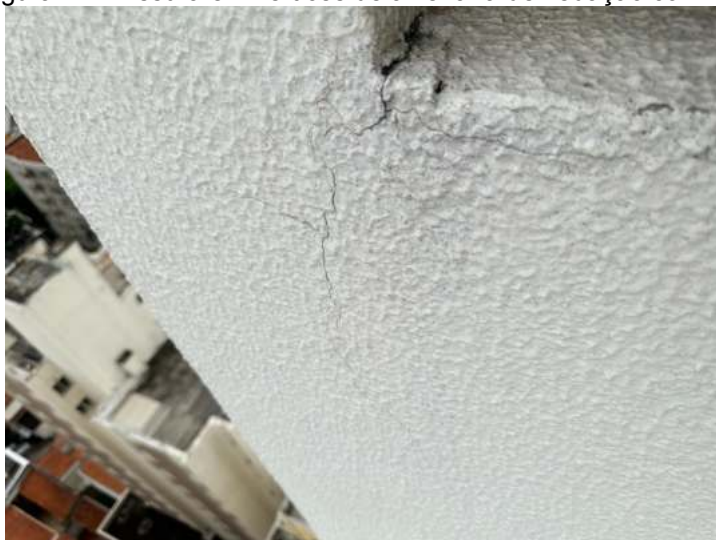
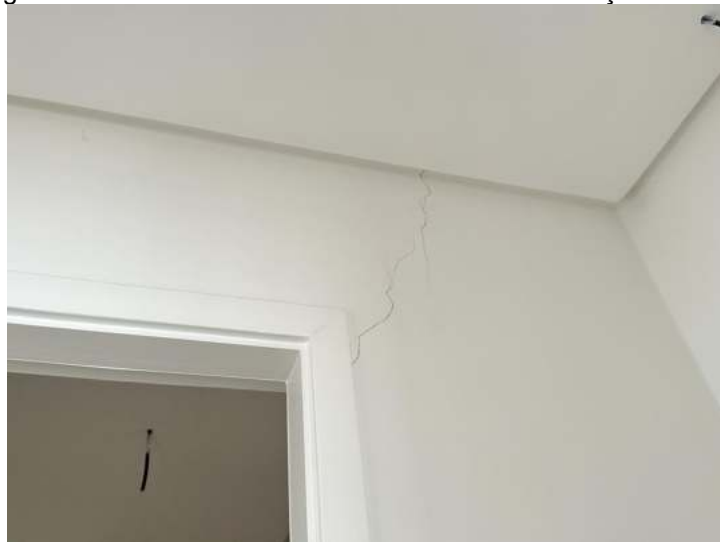
Nas Figuras 47 e 48 a seguir, mostram fissuras em trecho de alvenaria não estrutural com aberturas de porta e janela.

Figura 47 - Fissura em vértices de alvenaria de vedação com vão

Figura 48 - Fissura em vértices de alvenaria de vedação com vão

As fissuras em alvenarias com aberturas de portas e janelas, devido à atuação de carga vertical uniformemente distribuída, apresentam-se predominantemente na diagonal, a partir dos vértices dos vãos. Com o esforço de compressão, as fissuras tendem a se desenvolver a partir do ponto de maior concentração de tensões (os vértices de aberturas), quando o reforço (verga e contraverga) não é adequado. Essas fissuras também podem se formar quando a carga imposta é maior do que a prevista no projeto de alvenaria não estrutural.

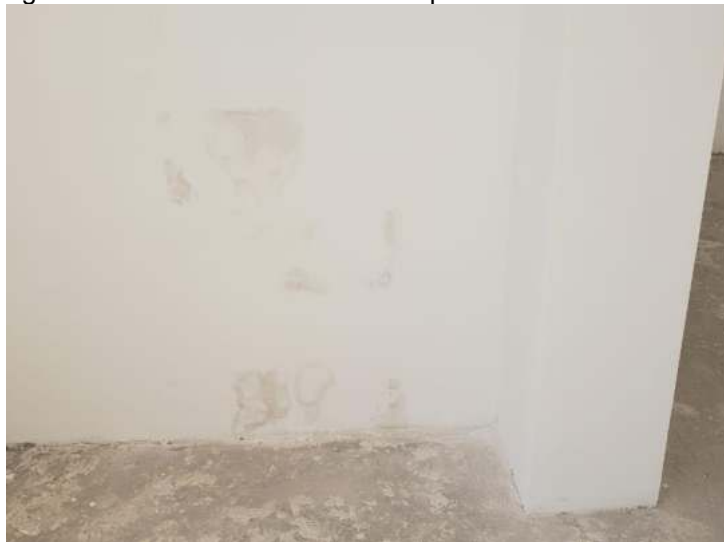
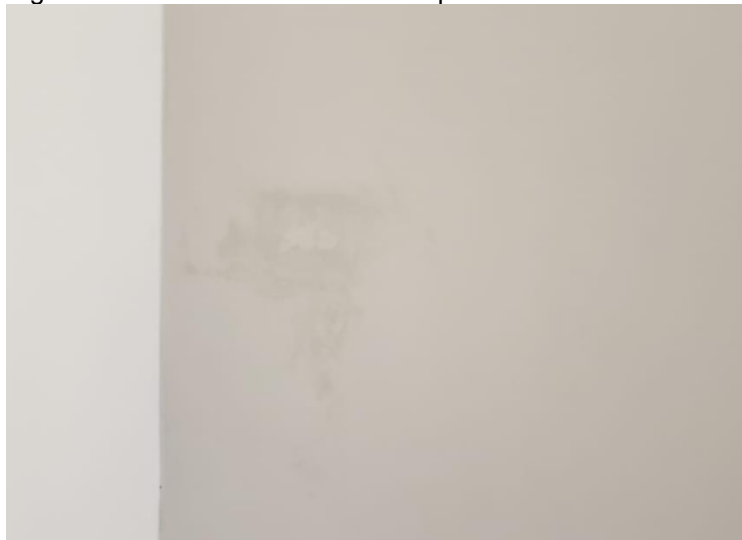
Figura 49 - Mancha de umidade em parede interna da fachada

Figura 50 - Mancha de umidade em parede interna da fachada

Esta anomalia de manchas de umidade em parede externa do edifício foi devido à infiltração por fissuras na fachada. Estas fissuras foram causadas pela retração da argamassa de assentamento, proveniente da argamassa possuir um maior teor de cimento em seu traço.
