**Evolução dos condicionantes de risco geológico no Alto da Alegria,  
zona sul do Município de São Paulo**

**IGOR DE PAULA AMORIM**

Monografia referente ao Trabalho de Formatura (TF 24/21) para  
conclusão do curso de Bacharelado em Geologia.

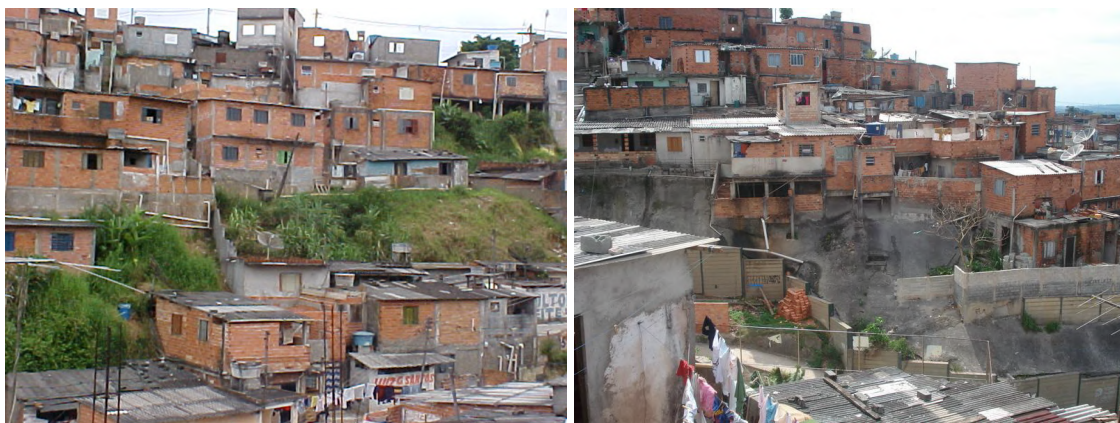
No mapeamento seguinte (PMSP, 2010), o talude próximo à Viela Gabiroba já estava coberto superficialmente com uma proteção de concreto (Figura 5). Neste mapeamento, a Viela Gabiroba e as regiões em torno da escola, nas ruas Pelágio Starbulov e Ezequiel Lopes Cardoso, foram definidas como áreas de alto risco (R3). Essa porção do Alto da Alegria passou por diversas mudanças nos anos subsequentes em decorrência da abertura do canteiro de obras e do processo de revitalização urbana da área.

Figura 5. Moradias de alvenaria próximas à Viela Gabiroba nos anos de 2003 (esq.) e 2010 (dir.). Notar a mesma visada na Figura 5. Fonte: FUSP, 2003

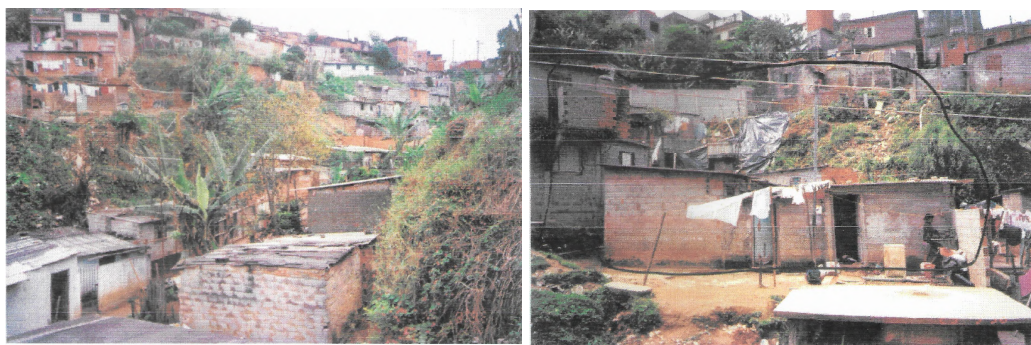
Em 1996, a região próxima à Viela Gabiroba foi incluída como um único setor de risco alto para escorregamento (IE). Neste ponto, haviam 19 barracos em situação de risco iminente (Figura 7). O córrego que percola pelo talvegue transversal ao Alto da Alegria contribui para inundação de barracos próximos à área de confluência deste com o outro córrego, que percola paralelo a Rua Ezequiel Lopes Cardoso. Dentre as medidas estabilizadoras propostas para este problema, foi sugerida a instalação de uma rede provisória de drenagem para o lançamento das águas servidas, evitando que as mesmas fossem direcionadas aos taludes frente a este e ao outro talvegue do Alto da Alegria.

Figura 7. Foto do talvegue transversal ao Alto da Alegria, que delimita também o percurso da Viela Gabiroba (esq.). Barracos com risco iminente próximo ao talvegue transversal (dir.) Fonte: PMSP, 1996.

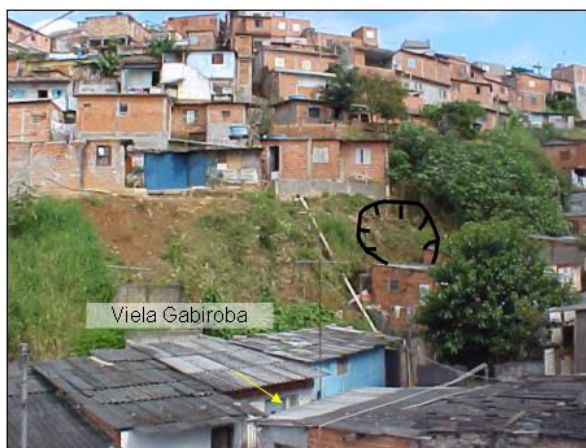
Figura 8. Moradias de alvenaria e madeira em trecho próximo à Viela Gabiroba, com cicatriz de escorregamento. Fonte: FUSP (2003)

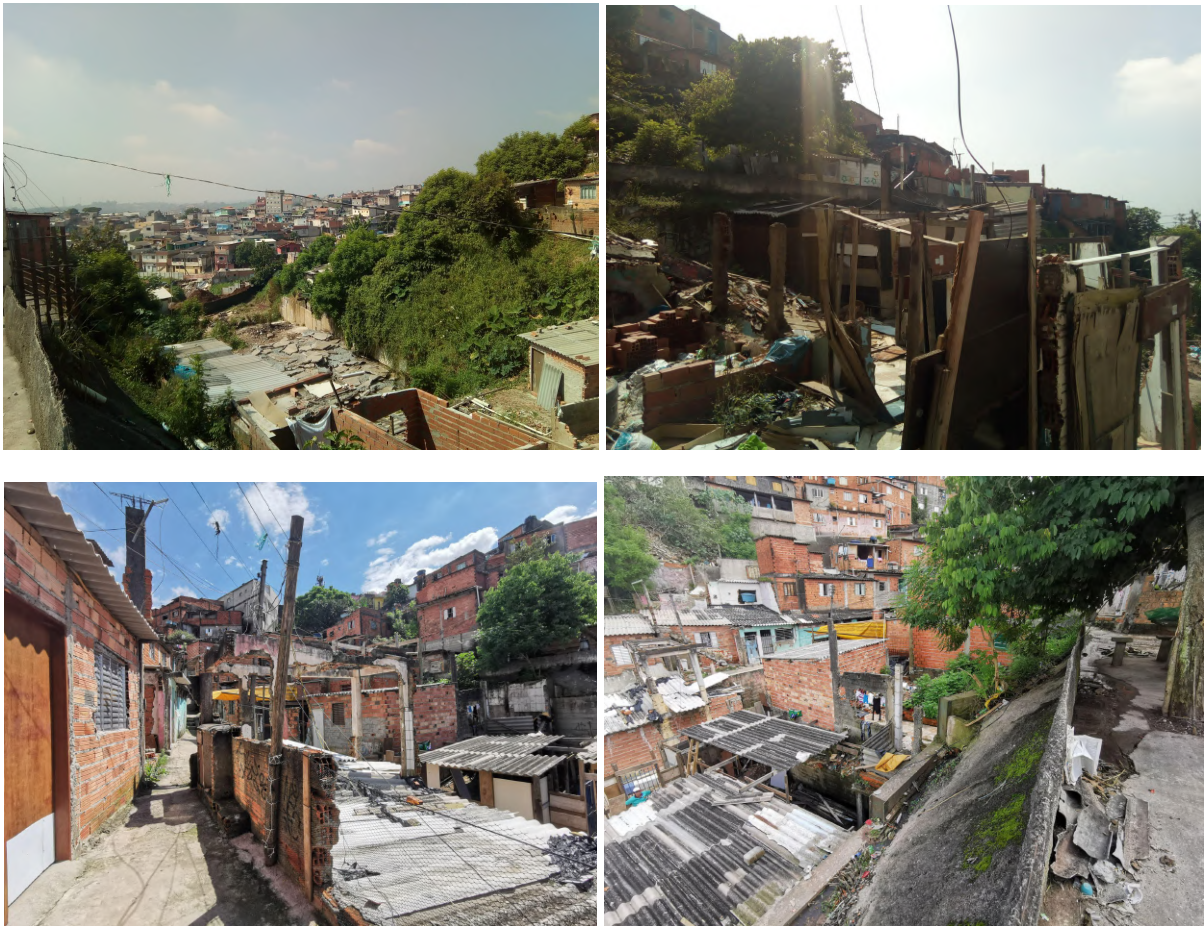
Ao longo dos anos seguintes, foram realizadas algumas vistorias da COMDEC ao Alto da Alegria nos anos de 2015, 2017, 2019, 2021 e 2022. É possível acompanhar com os registros fotográficos destas vistorias, a evolução dos taludes de corte nas adjacências da Viela Gabiroba (Figura 9). Não é possível determinar o ano, com precisão, em qual se iniciou o processo de contenção deste ponto, mas percebe-se que durante a década de 2010 foram feitas algumas remoções de moradias, além da implantação do concreto projetado sobre ambos os taludes.

Figura 9. Ocupações de alvenaria e madeira ao longo do talvegue, em meio a excesso de entulho e lixo (sup., 2019). Casas e barracos ao longo da Vela Gabiroba (inf. esq.) e contenção da encosta de pequeno porte, com presença de trincas e rachaduras (inf. dir.). Março de 2021. Fonte: COMDEC.

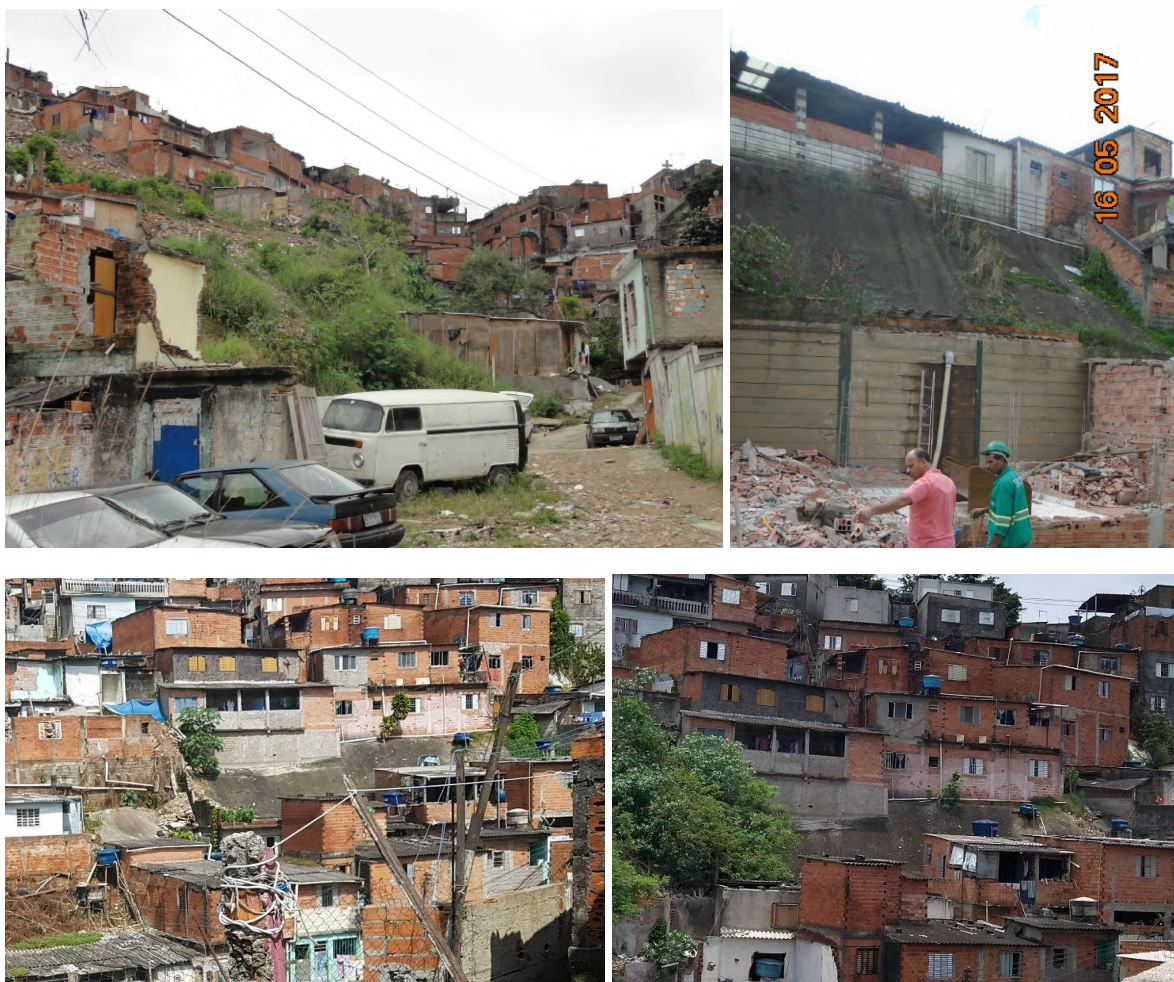
A figura 10, apresenta uma visada para o talude de corte do lado oeste da viela, ao longo dos anos de 2015, 2017, 2019 e 2021. Entre as possíveis soluções para este problema, o concreto projetado é uma alternativa questionável: pode ter um menor custo em relação a uma cortina atirantada, por exemplo, mas necessita de uma manutenção e limpeza constante dos drenos, tendo em vista que impermeabiliza o solo. Além disso, os concretos projetados da área serão totalmente removidos antes que chegue ao fim o seu tempo de vida útil.

Figura 10. Talude de corte próximo à Viela Gabiroba nos anos de 2015 (esq. sup.) e 2017 (dir.sup), 2019 (esq. inf.) e 2021 (dir. inf.). Notar a presença do concreto projetado a partir da imagem do ano de 2017.

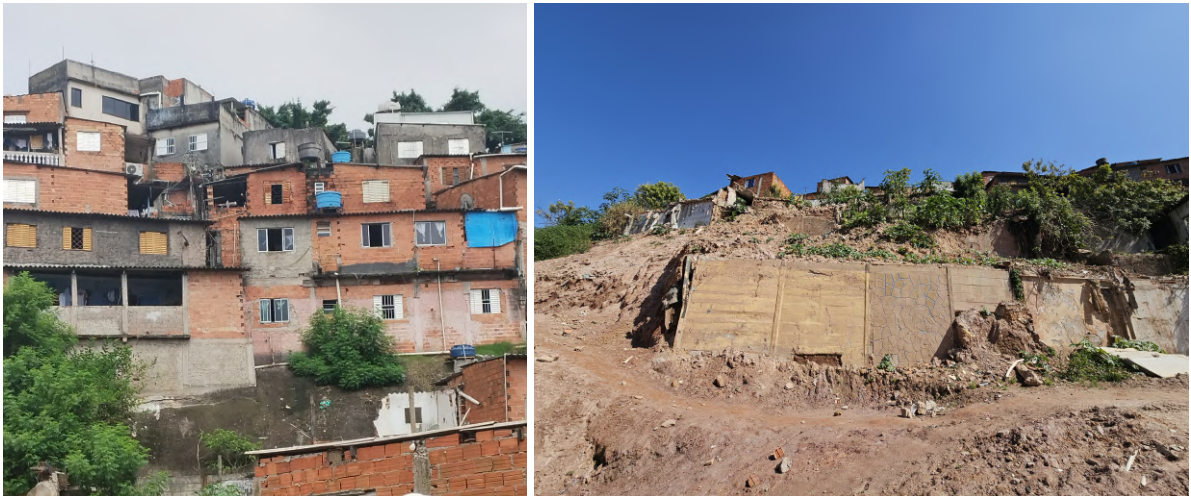
Figura 11. Visualização de um mesmo talude nos meses de fevereiro de 2024 (esq.) e agosto do mesmo ano (dir.). Com a remoção das moradias (antiga Viela Gabiroba), foi possível se aproximar da face do talude. Notar a presença de algumas moradias reliquiarias na crista do talude da imagem a direita.

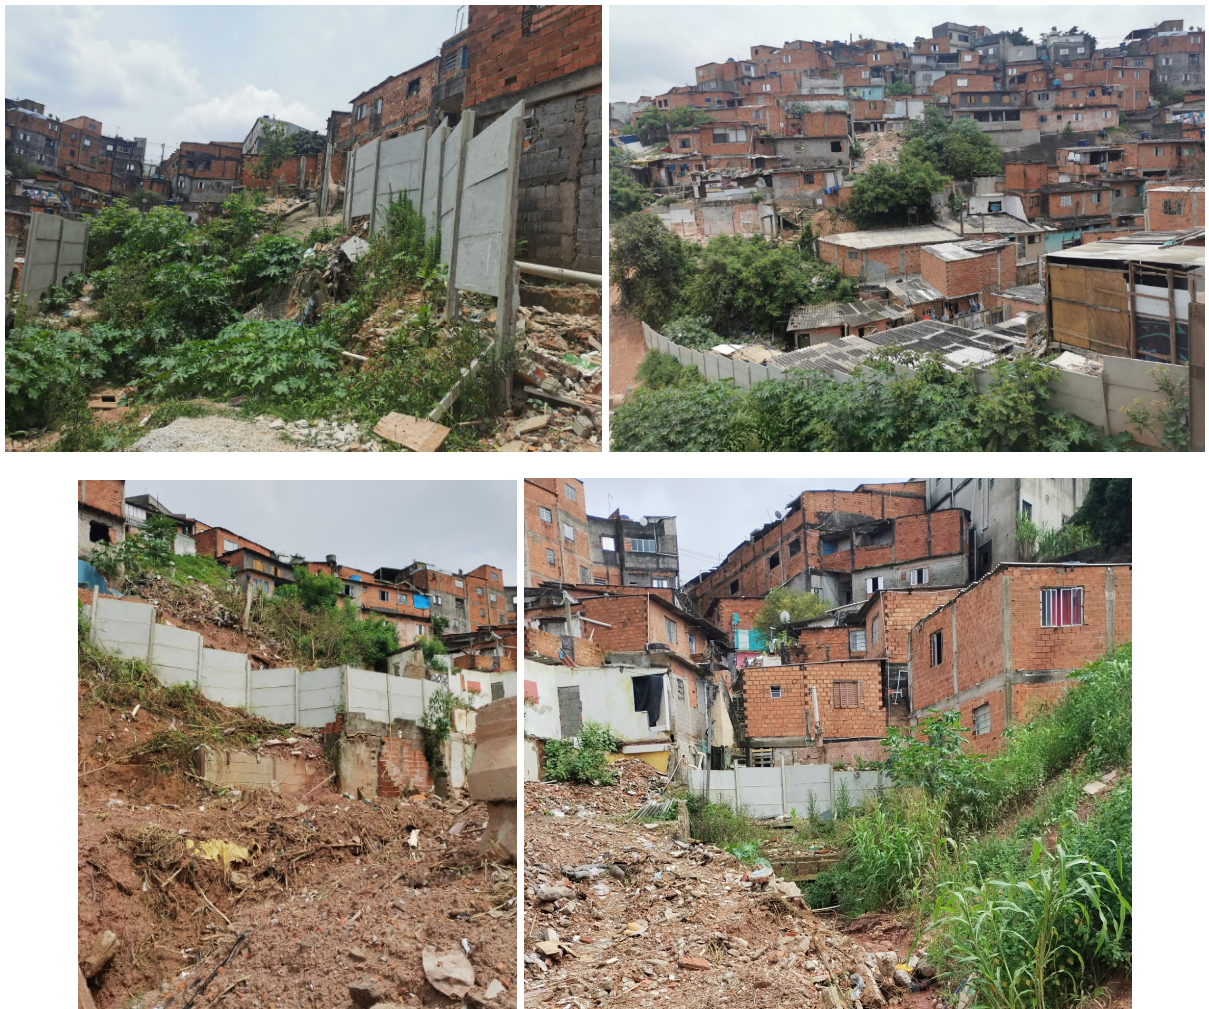
Os muros de gravidade que contornaram as moradias em torno da antiga viela (Figura 12) se tornaram também resquícios de estruturas antigas, sem muita função atualmente em termos de proteção e que eventualmente serão removidas (assim como as casas) à medida que as obras avançarem. Fotografias indicam que estes muros (instalados também nas partes mais baixas, da área da meia-vertente) tenham sido implementados pouco antes de 2015.

Figura 12. Muros de concreto contornando as casas das partes mais altas do morro do Alto da Alegria, nos anos de 2021 (sup. Fonte: COMDEC) e 2024 (inf.).

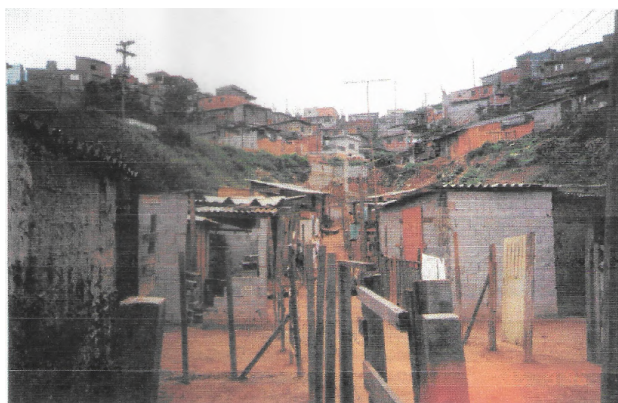
Figura 13. Construções de alvenaria e madeira ao longo do talvegue longitudinal. Fotografia tirada no final da Rua Ezequiel Lopes Cardoso. Fonte: Tecnosolo, 1996.

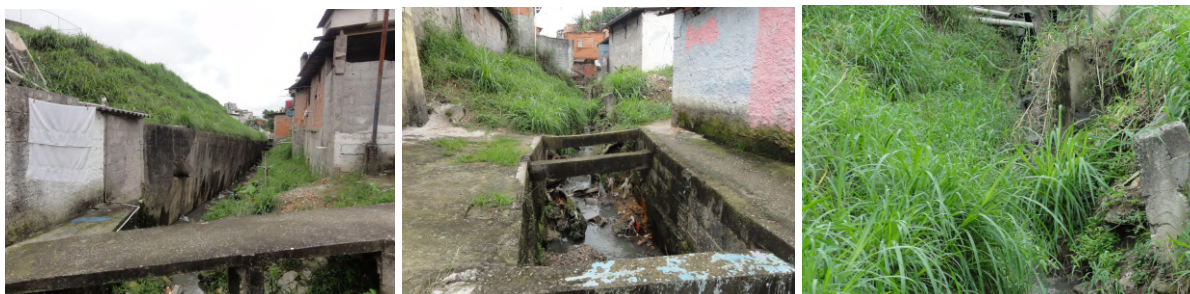
Figura 14. Córrego do talvegue longitudinal. Fonte: COMDEC, 2015.

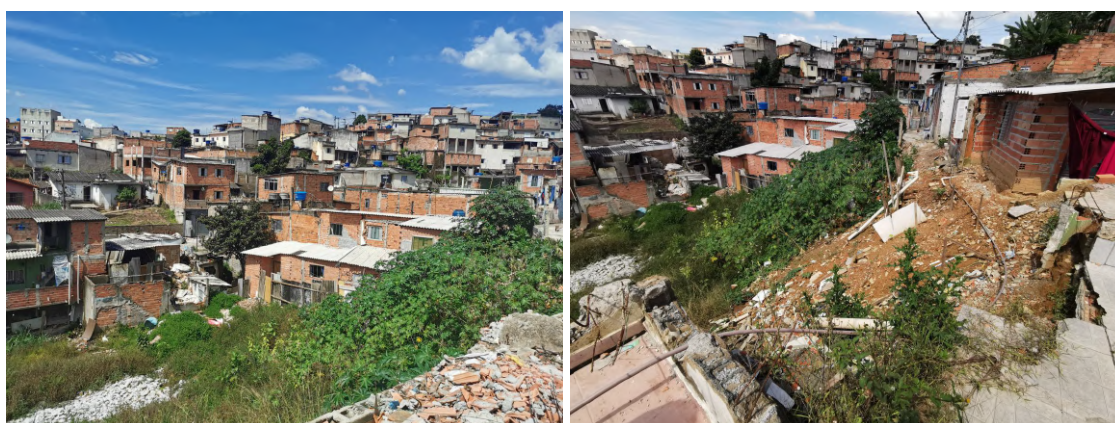
Figura 15. Construções remanescentes das demolições, além de reocupações, entulho e lixo próximos ao início do córrego longitudinal (área do depósito de lixo). Fonte: COMDEC, 2021.

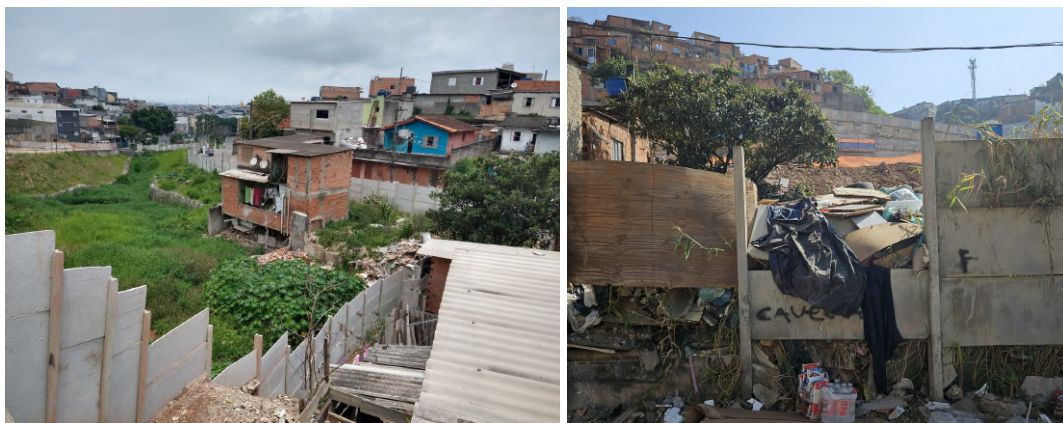
até os dias de hoje, a região continua a ser grande destino para lixo doméstico e entulho das construções derrubadas (Figura 16). Com o descaso em relação ao gerenciamento da área ao longo dos anos, a situação representa não somente um risco geotécnico para as construções que ainda restam, como também sanitário, para as famílias que estão aguardando sua mobilização em direção a um dos apartamentos recém-construídos.

Figura 16. Região de início do córrego. Notar moradia isolada no interior da área contornada pelo muro (esq.). Área de descarte de lixo e entulho (dir.). Fonte: COMDEC, 2021 (esq.). Autoria própria, 2024 (dir.).

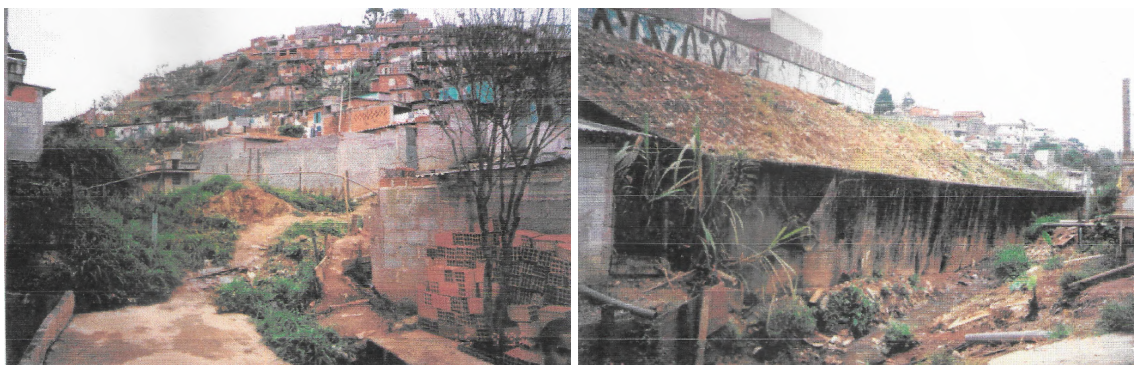
A confluência dos córregos é uma região de baixada do Alto da Alegria que se encontra paralela a Rua Ezequiel Lopes Cardoso e é hoje a entrada principal do canteiro de obras de revitalização. É justamente a região mais baixa e plana da área de estudo (chegando aos 770-760 m de altitude). Quando a classificação de risco considerava também as classes de caráter hidrológico — nos mapeamentos de 1990 e 1996 — a setorização incluiu a região como um setor de baixo risco para inundação (1990) e solapamento (1996). Já haviam sido registradas, até então, ocorrências pretéritas de pequenas inundações durante períodos chuvosos, e o muro de contenção da encosta próxima à Escola Municipal Teodomiro Toledo Piza (Figura 17, dir.) apresentava trincas e abatimentos, comprometendo também o muro da escola. No entanto, apesar das ocupações próximas, era uma região com poucos problemas de instabilidade em comparação ao resto do morro (Figura 17, esq.).

Figura 17. Visualização do morro a partir da área de confluência dos córregos (esq.). Muro entre córrego e talude da escola (dir.). Fonte: PMSP, 1996.

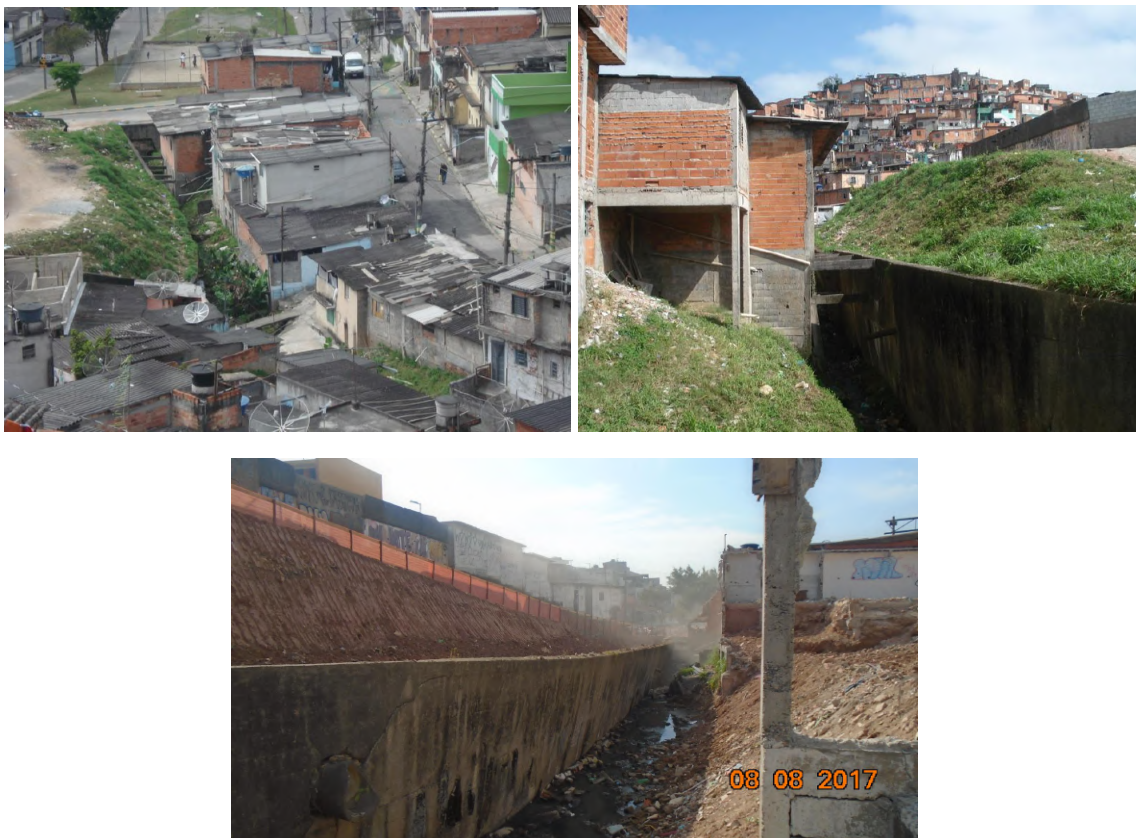
Árvores, postes e muros inclinados nesta área já eram evidências de uma movimentação anterior. A obra construída para a retificação e contenção da margem de canal, que apresentava sinais de ruptura iminente, incluiu um muro de concreto, utilizado para o apoio das vigas de fundação de algumas construções (Figura 18), e uma camada de aterro adjacente à escola.

Figura 18. Construções a margem do córrego, vista geral (esq. sup.). Muro de contenção do aterro (dir. sup.).  
 Fonte: IPT, 2010. Muro de contenção para o aterro da escola (inf.). Notar que é o mesmo muro da Figura 13  
 (dir.). Fonte: COMDEC, 2017.

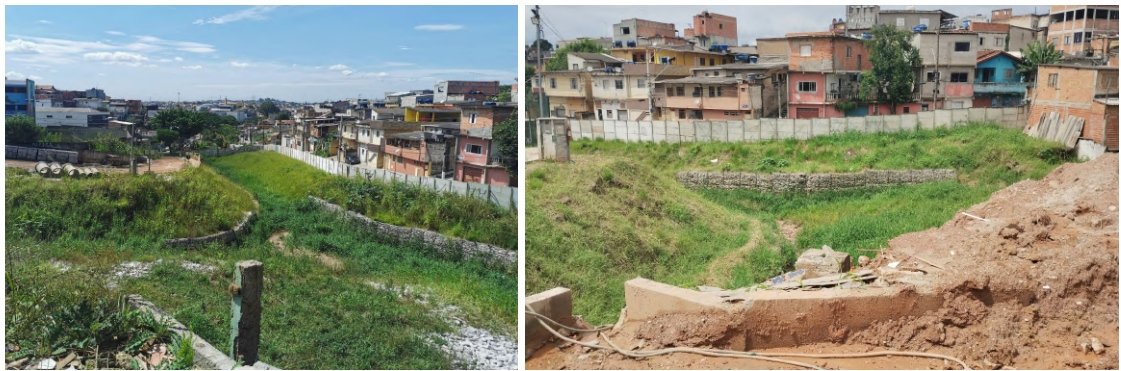
Nos anos seguintes se sucederam mais remoções, até que em 2021 já era possível observar que todas as casas próximas à área de baixada haviam sido removidas. Foi feito o retaludamento, instalação do muro de gravidade no encontro com a Rua Ezequiel Lopes Cardoso e também do muro de gabião ao lado do córrego canalizado (Figura 19).

Figura 19. Região de baixada com muros de gravidade e de gabião instalados, em 2021 (esq.) e 2024 (dir.).  
Fonte: COMDEC (2021, esq.) e autoria própria (2024, dir.)

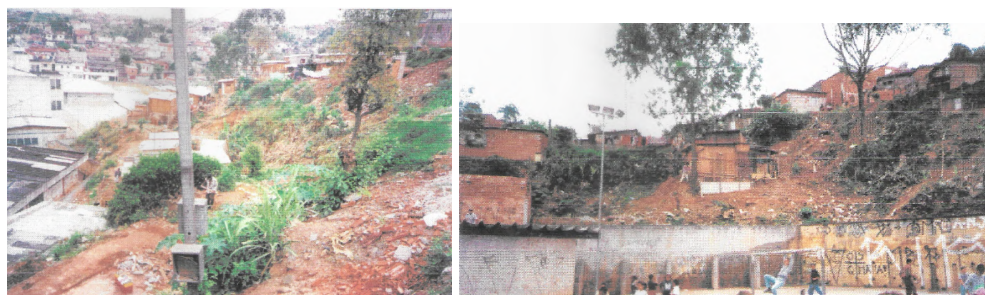
As ocupações da Viela da União eram algumas das mais recentes do morro, e na época já era ressaltado o risco de rotura dos aterros em razão de sua saturação em águas pluviais e por águas servidas. O muro da escola também apresentava umidade excessiva causada pelo esgoto das casas no barranco acima (Figura 20, dir.). Já nesta época, portanto, destacava-se a urgência para a remoção principalmente dos barracos de madeira abaixo da viela (Figura 20, esq.) e para o reforço do muro da escola.

Figura 20. Invasões abaixo da Viela União. Notar muito da divisa com umidade causada pelo lançamento de esgoto dos barrancos (dir.). Fonte: PMSP, 1996.

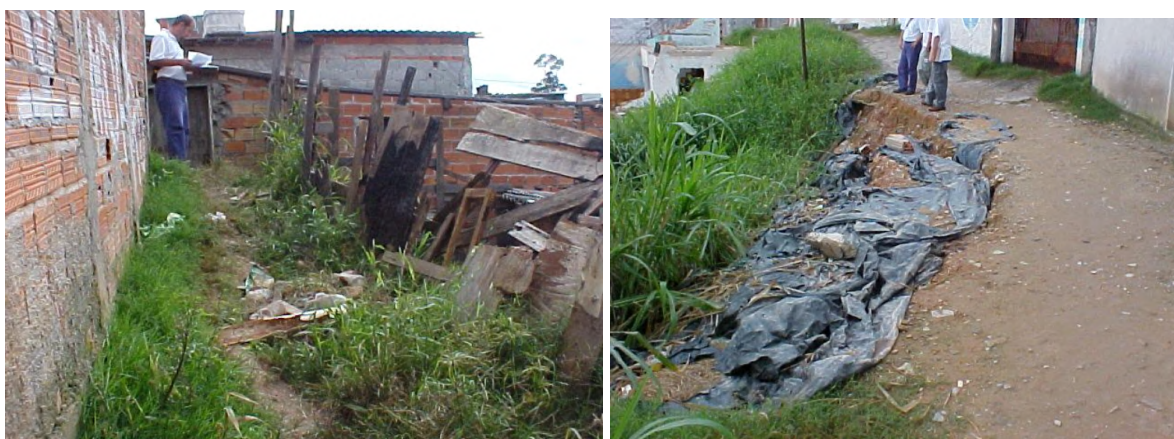
Com poucas alterações nos anos seguintes, as superfícies de escorregamento do aterro geraram trincas nas casas a montante do talude, além de degrau de abatimento, denotando o deslocamento vertical (Figura 21). Em 2003 a área é incluída entre dois setores, de risco médio (R2) e muito alto (R4). As moradias apresentavam ainda muros embarrigados, e a quantidade de lixo, entulho e madeira ainda era bastante considerável. Os escorregamentos em encostas naturais, taludes de corte e aterro e a erosão continuaram a ser processos de instabilidade descritos próximos à antiga viela (no mapeamento de 2010 já passa a ser descrita como Rua da União). As moradias no topo das encostas naturais (com altura máxima de 3 m e 30° de inclinação) e nos taludes de aterro (com altura máxima de 3 m e 90° de inclinação) são, até então, os principais condicionantes do risco. A distância entre as moradias e o talude é de aproximadamente 1 m. As evidências de movimentação (postes, muros e árvores inclinados) persistem (Figura 22).

Figura 21. Trecho próximo à Vuela União com ocupações de alvenaria e estacas de madeira. Notar movimentação do solo (dir.). Fonte: FUSP, 2003.

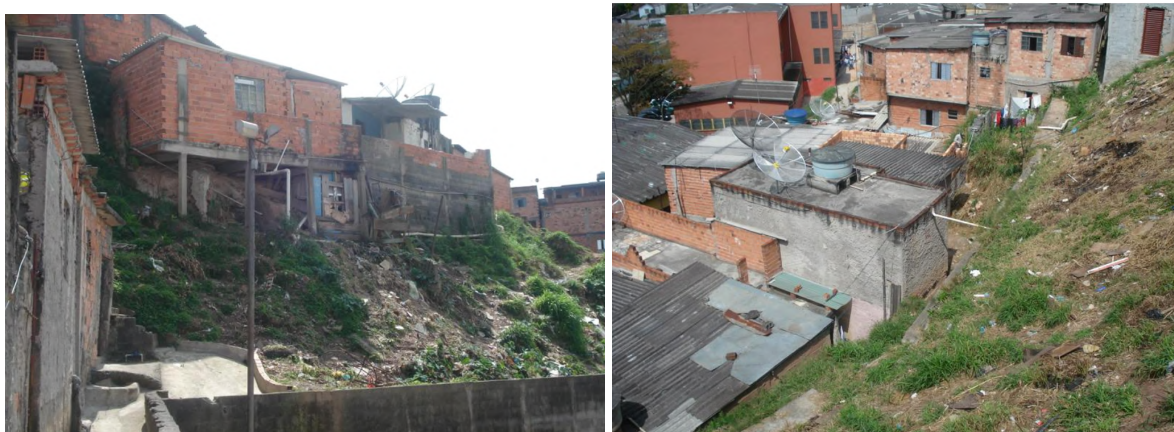
Figura 22. Moradias no topo e na base do talude de corte. Fonte: IPT, 2010.

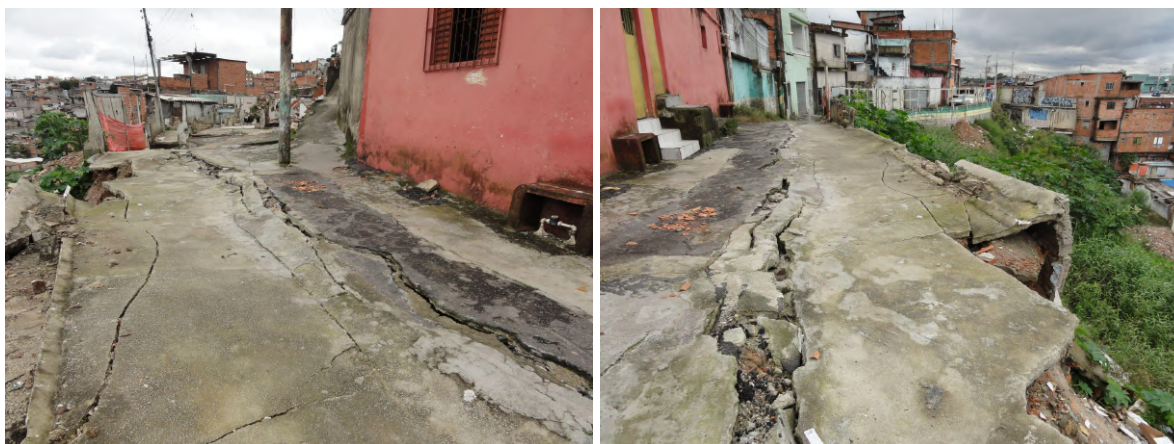
As vias acima no topo da encosta foram sendo pavimentadas a partir de 2010. Contudo, a Figura 23 demonstra como a contenção e gerenciamento não foi realizado de maneira adequada, onde é possível ver o pavimento rachado em trincas ortogonais ao

sentido do movimento de deslizamento da encosta. Quanto mais afastado em relação à saída do Alto da Alegria para a Avenida Belmira Marin, pior se encontrava a condição destas vias. Nota-se também a presença do volume de aterro misturado com entulhos e lixo.

Figura 23. Pavimento trincado na Rua da União. Fonte: COMDEC, 2015.

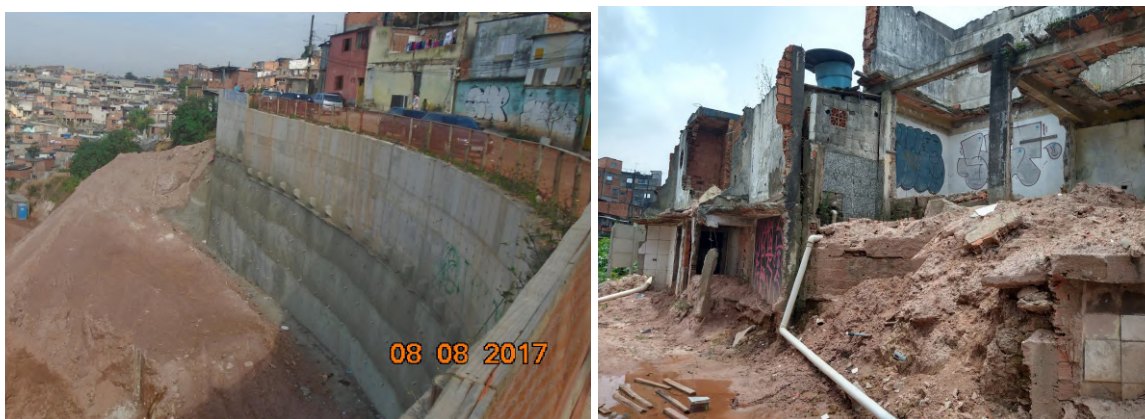
Nos anos seguintes foram sendo realizadas obras de grande porte, tanto para revitalização quanto para atender as adequações necessárias às torres de apartamentos. A encosta principal sofre um retaludamento, e a cortina atirantada é instalada. Além disso, a entrada da Rua da União recebe também uma proteção por muros de gravidade. Até 2021, seriam realizadas a terraplanagem da Rua União e o direcionamento da água e dos esgotos servidos. Muitas das moradias, até então, apresentavam problemas de concentração de água em superfície (Figura 24). As obras precedem a construção da torre de apartamentos que observada na vistoria de agosto (vide Ficha AA-04. Apêndice 2).

Figura 24. Cortina atirantada na encosta da Rua da União em 2017 (esq.). Estruturas reliquias de casas destruídas próximas à Rua da União, em dezembro de 2021 (dir.), notar concentração de água no aterro misturado a solo residual. Fonte: COMDEC.

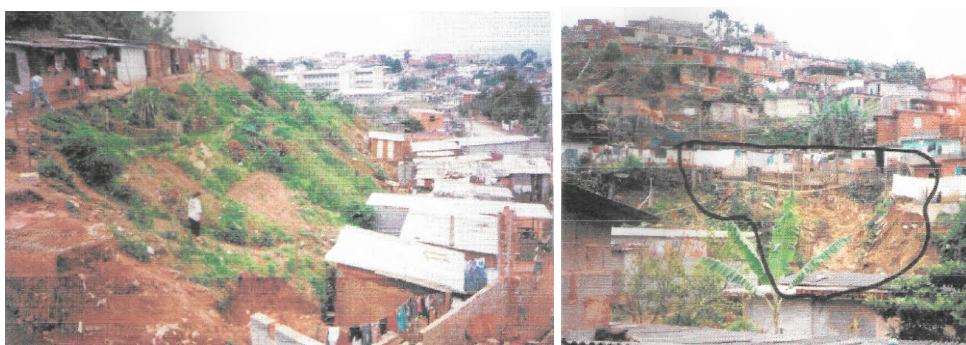
A área central do Alto da Alegria é caracterizada por uma região de meia vertente, que passou por muitas transformações ao longo dos anos mapeados. Esta é ainda uma área de continuidade ao percurso do córrego transversal, sendo assim, pode ser considerada como o final da Viela Gabiroba. As encostas dessa região sofrem a influência dos dois córregos (longitudinal e transversal). O mapeamento de 1990 constatou 17 moradias em risco para esta área, e ao longo dos levantamentos posteriores é possível notar o grande número de casas construídas no topo e na base das encostas. Em 1996 (Figura 25), a área está completamente inserida em um polígono de alta probabilidade de destruição (IE, veja Figura 6, apêndice 1).

Figura 25. Área da meia vertente, com talvegue (esq.) e barracos em risco iminente (dir.). Fonte: PMSP, 1996.

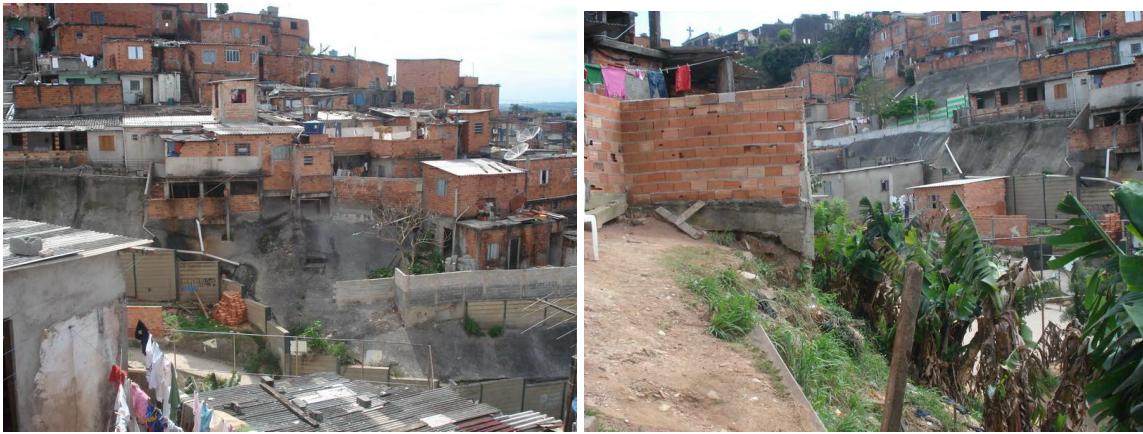
Figura 26. Concreto projetado lançado sobre as encostas da região central do Alto da Alegria. Fonte: IPT, 2010.

No entanto, como o concreto projetado é uma estrutura de baixa permeabilidade, é necessário um cuidado especial em relação ao sistema de drenagem, o qual se mostra bem escasso no caso destes taludes. A drenagem superficial é ainda bem precária, com ocorrência de água de chuva e água servida em superfície, além de vazamentos nas tubulações existentes. São descritos ainda escorregamentos nos taludes de corte (além de escorregamentos nas encostas naturais, o que pode ser mais presente na área da Viela Gabiroba). Os taludes dessa região apresentam, de forma geral, uma abundância de lixo, entulho e material de aterro mobilizado, além do pouco cuidado com a manutenção da cobertura vegetal, ora composta por bananeiras e em outros lugares por uma vegetação mais arbustiva.

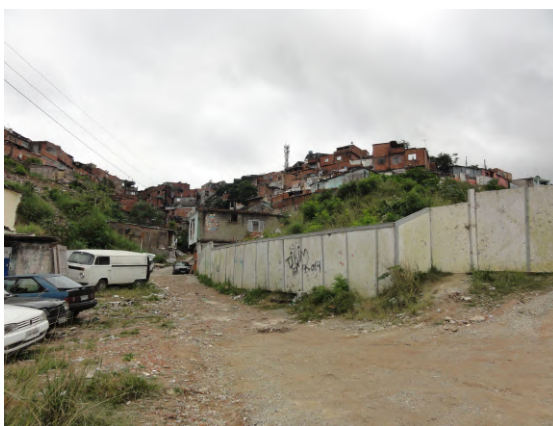
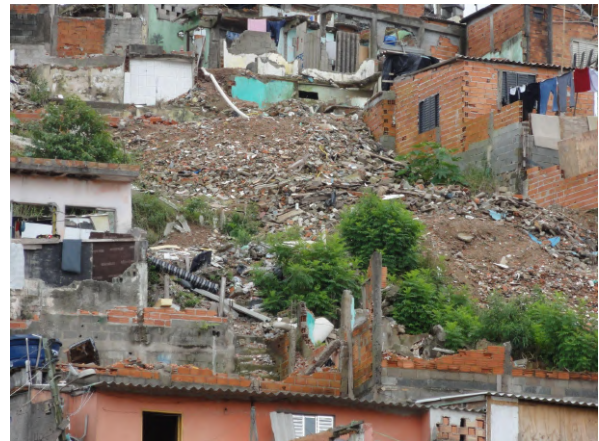
Figura 27. Região central do Alto da Alegria (esq.). Excesso de lixo e entulho em uma das encostas (dir.). Fonte: COMDEC, 2015.

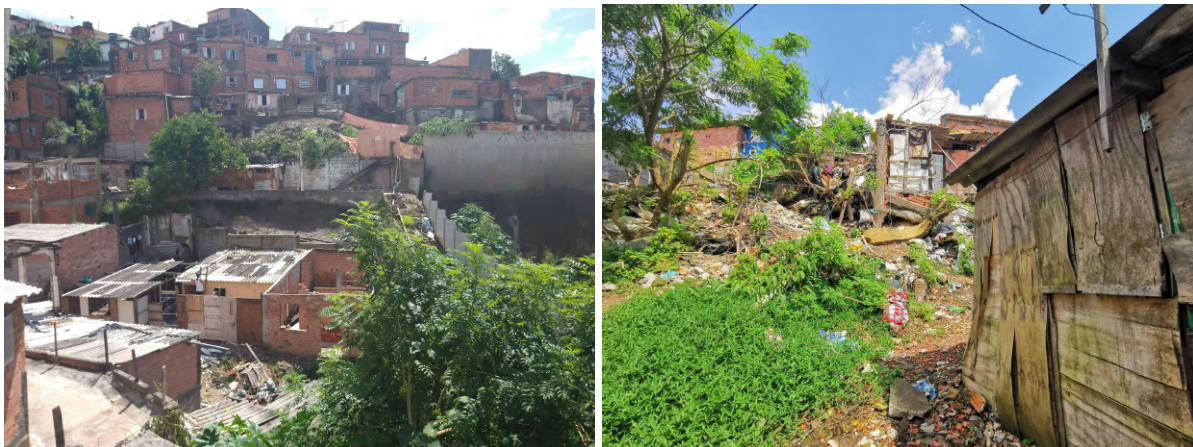
Figura 28. Concreto projetado e muro de contenção implementados nas encostas da região de meia vertente (esq.). Encosta com barracos de madeira, construções de alvenaria e lixo descartado (dir.). A presença de roupas nos varais de certas casas vizinhas indicam que algumas ainda estavam ocupadas, enquanto outras já haviam sido (em parte) destruídas. Fonte: COMDEC, 2021.

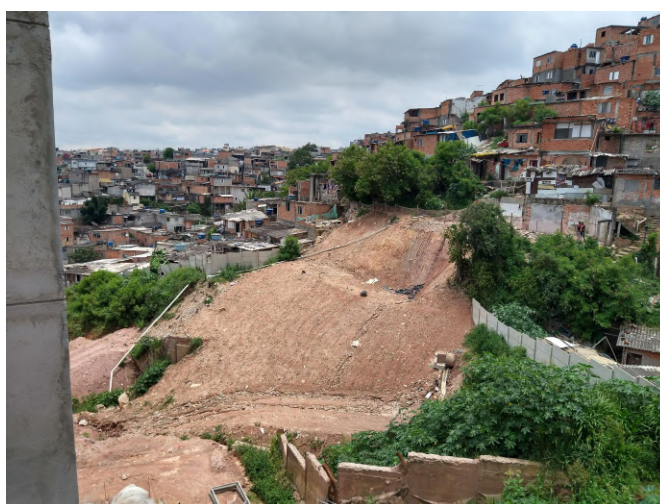
Figura 29. Terraplanagem e condução/retificação do córrego transversal. Fonte: COMDEC, 2021.

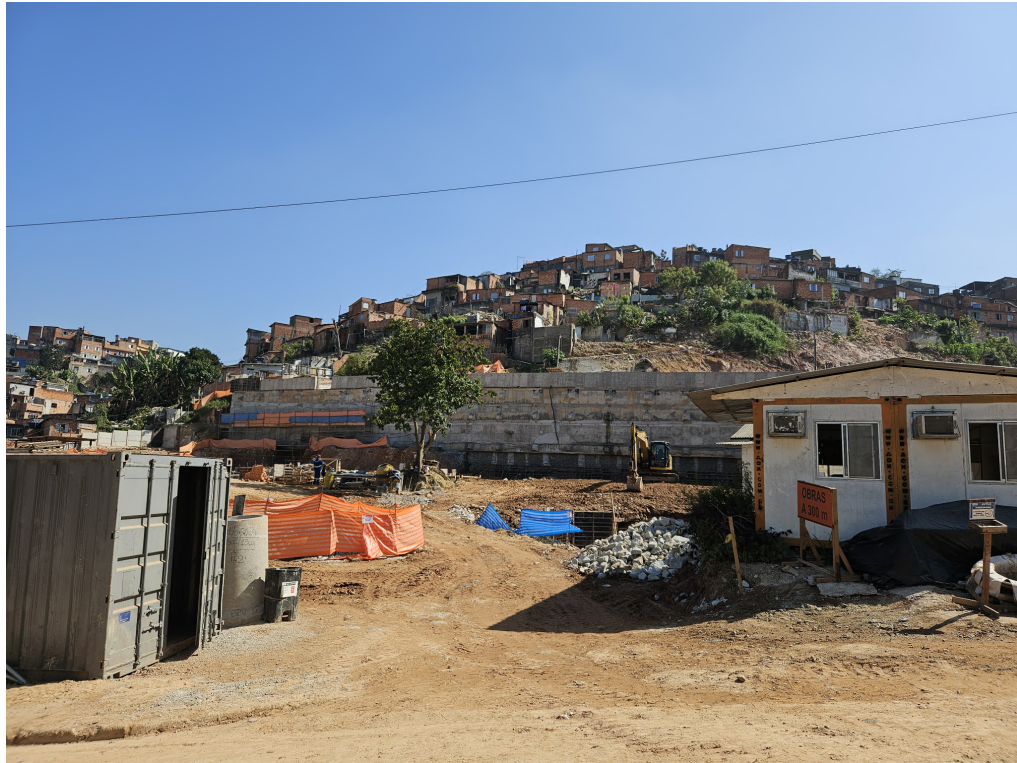
Figura 30. Cortina atirantada construída sobre a encosta oeste da meia-vertente.

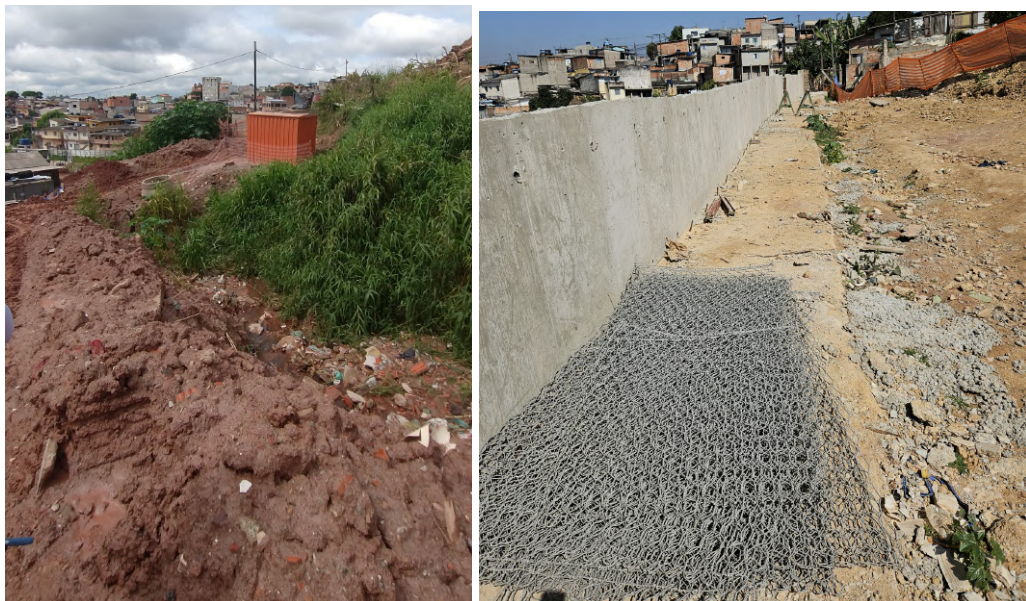
Figura 31. Área anterior ao talude onde foi construída a cortina atirantada. Em fevereiro de 2024 (esq.) havia um excesso de material de aterro misturado ao solo residual, além de uma vegetação arbustiva, enquanto em agosto (dir.), a berma do talude foi planificada. Notar a imagem à direita que está de frente para o selo da cortina.

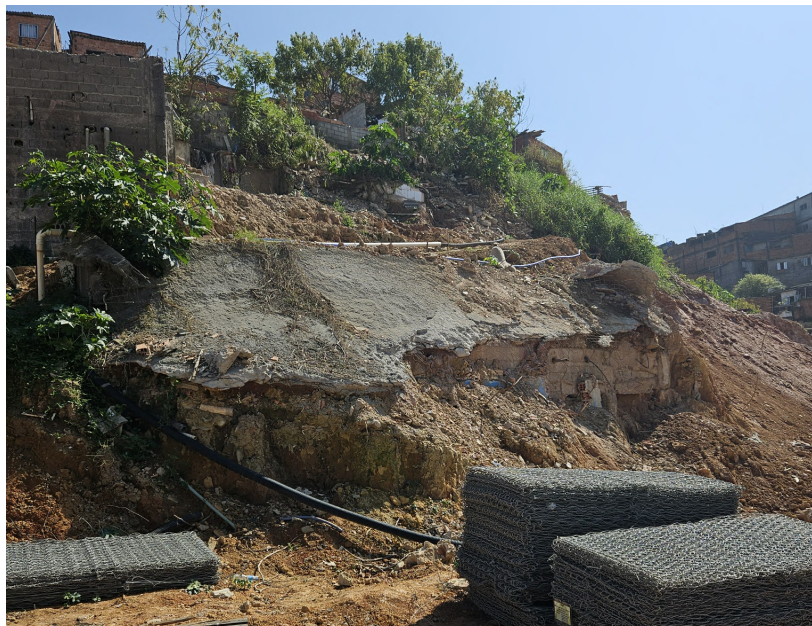
Figura 32. Concreto utilizado para conter a movimentação no talude superior.
