**Avaliação de Pós-Ocupação (APO) de Empreendimento  
Habitacional de Interesse Social pelo Próprio Arquiteto  
Projetista**

Estudo de caso do Conjunto Habitacional São Vicente H

**Monografia apresentada à Escola  
Politécnica da Universidade de São  
Paulo para a obtenção do título de  
Especialista em Gestão de Projetos  
na Construção Civil**

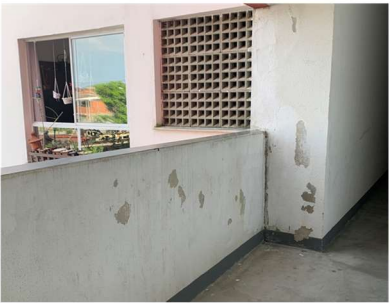
| VEDAÇÕES | | | |
|---|---|---|---|
| 1 | Não foram identificadas | Revestimento externo e interno, como trincas e rupturas na camada de reboco | |
| | Conformidade com Projeto | N/C | Falha: Fiscalização/Obra |
| ● | Grau de Severidade | Alto | |

| Matriz de Descobertas | | | |
|---|---|---|---|
| Vedações | trincas e rupturas da camada de reboco | relatadas em entrevista trincas e rupturas da camada de reboco | falta de controle de qualidade na execução |

| Matriz de Recomendações | |
|---|---|
| Vedações | refazer a camada de reboco nas áreas com trincas e outras patologias. |

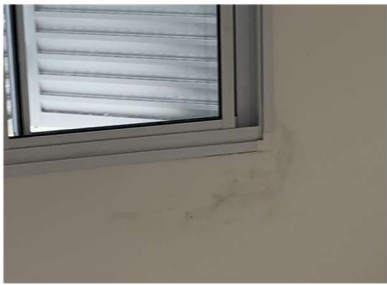
| Item | Alterações identificadas em relação ao projeto | Consequência | Foto |
|---|---|---|---|
| 2 | Não foi possível verificar se a impermeabilização foi feita conforme projeto, mas a colocação das janelas deixou vão e foi mal executada em alguns apartamentos | Infiltrações junto às janelas | |
| | Conformidade com Projeto | N/C | Falha: Fiscalização/Obra |
| ● | Grau de Severidade | Alto | |

| Matriz de Descobertas | | | |
|---|---|---|---|
| | infiltrações junto às janelas | relatadas em entrevista infiltrações junto a algumas janelas | falta de controle de qualidade na execução |

| Matriz de Recomendações | |
|---|---|
| | refazer impermeabilização junto às janelas com infiltrações |

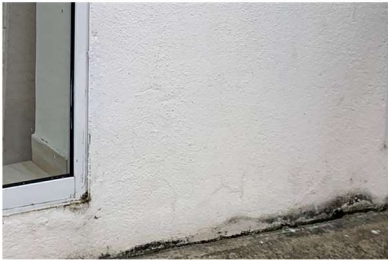
| Item | Alterações identificadas em relação ao projeto | Consequência | Foto |
|---|---|---|---|
| 3 | Não foi possível verificar se a impermeabilização foi feita conforme projeto. | Infiltrações no pavimento térreo, proveniente de umidade por capilaridade | |
| | Conformidade com Projeto | N/C | Falha: Fiscalização/Obra |

| Matriz de Descobertas | | | |
|---|---|---|---|
| | infiltrações no pavimento térreo junto ao CAC do bloco 2 | não houve relatos de insatisfação dos usuários | controle de qualidade na execução |

| Matriz de Recomendações | |
|---|---|
| | refazer impermeabilização nas áreas do térreo com infiltrações |

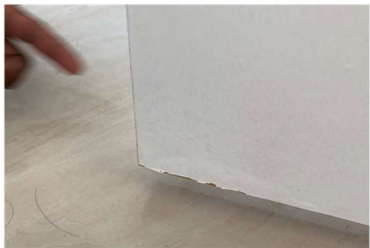
| ESQUADRIAS E PORTAS | | | |
|---|---|---|---|
| 1 | Não seguiu as normas preconizadas em projeto | Portas internas de baixa qualidade, com estufamento da parte inferior por umidade do banheiro | |
| | Conformidade com Projeto | N/C | Falha: Fiscalização/Obra |

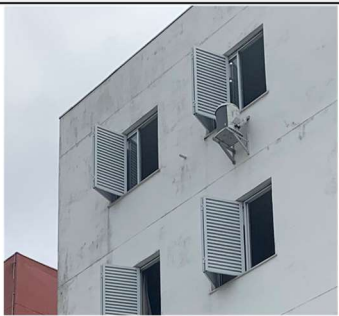
| PINTURA | | | |
|---|---|---|---|
| 2 | Não foi especificada em projeto, norma específica para pintura em ambientes de alta agressividade (litoral) | Manchas e trincas generalizadas precoces na pintura dos edifícios | |
| | Conformidade com Projeto | C | Falha: Projeto/Fiscalização/Obra |

| Matriz de Descobertas | | | |
|---|---|---|---|
| | manchas e trincas generalizadas na pintura da fachada | relatadas manchas e trincas em entrevista. | Projeto sem especificações adequadas |

| | Em relação às manchas e trincas na fachada, na próxima pintura dos edifícios utilizar tintas com especificações adequadas para ambientes agressivos (litoral). |

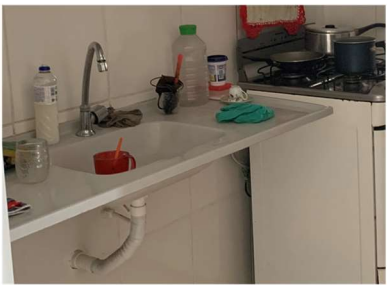
| Item | Alterações identificadas em relação ao projeto | Consequência | Foto |
|---|---|---|---|
| 1 | Tampo da pia da cozinha em material plástico muito frágil. Foi preconizado em projeto tampo em granito | O tampo tem trincas, manchas ou foi quebrado em diversos apartamentos visitados | |
| | Conformidade com Projeto | N/C | Falha: Fiscalização/Obra |

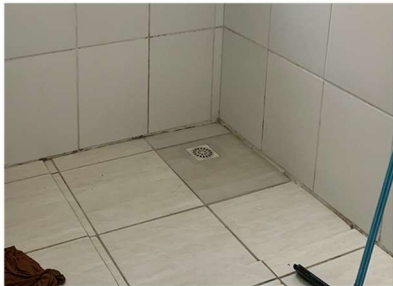
| Item | Alterações identificadas em relação ao projeto | Consequência | Foto |
|---|---|---|---|
| 4 | Peças de cerâmica de cores heterogêneas no mesmo ambiente em vários apartamentos | Prejuízo estético para o apartamento | |
| | Conformidade com Projeto | N/C | Falha: Fiscalização/Obra |

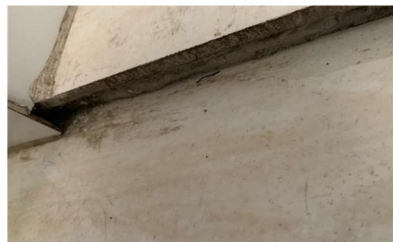
| Item | Alterações identificadas em relação ao projeto | Consequência | Foto |
|---|---|---|---|
| 5 | Afalta de acabamento ou acabamento de qualidade muito ruim em rodapés, rebaxos, degraus e interface entre azulejos e pisos | Infiltrações e prejuízo estético para o apartamento | |
| | Conformidade com Projeto | N/C | Falha: Fiscalização/Obra |

| | ausência de acabamento nos degraus ou acabamento ruim nos rodapés. | relatados problemas de infiltração e insatisfação dos usuários nas entrevistas em relação à ausência ou falta de acabamento nos degraus e rodapés. | falta de controle de qualidade na execução |

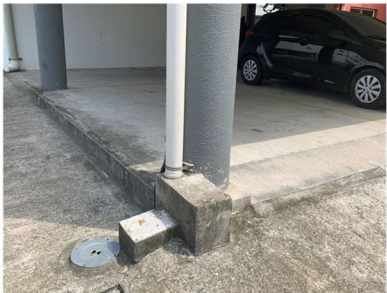
| INSTALAÇÕES HIDRÁULICAS | | | |
|---|---|---|---|
| 1 | Condutores e caixas de águas pluviais posicionados diferentemente do indicado em projeto | Prejuízo na acessibilidade e estético para a edificação | |

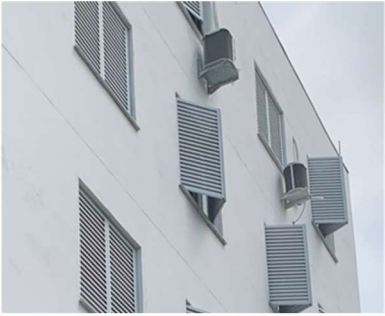
| Item | Alterações identificadas em relação ao projeto | Consequência | Foto |
|---|---|---|---|
| 2 | Não foi previsto em projeto, preparação para instalação de ar-condicionado | Vários apartamentos instalaram ou pretendem instalar equipamentos de ar-condicionado. A capacidade elétrica projetada não atende a demanda e não há padronização visual, prejudicando muito a estética dos edifícios, além de riscos de infiltrações nas regiões das furações. Risco de sobrecarga elétrica | |
| | Conformidade com Projeto | C | Falha: Projeto/Administração do Condomínio |

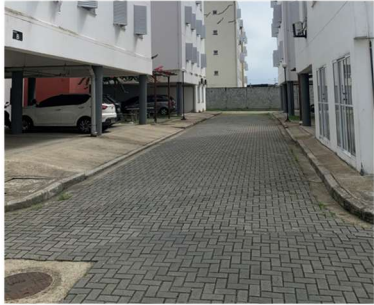
Em face das características do solo da região, com baixa capacidade de suporte, foi proposto em projeto, um aterro de sobrecarga para adensamento, mas ao invés disto, provavelmente em função do tempo que decorreria para a consolidação dos recalques, a empreiteira optou pela redução da carga, diminuindo as cotas de terraplenagem do viário, criando um grande desnível entre as edificações e o sistema viário e prejudicando sobremaneira a acessibilidade.

| PAVIMENTAÇÃO | | | |
|---|---|---|---|
| 1 | Não foram identificadas alterações em relação à pavimentação propriamente, porém a cota de terraplenagem do sistema viário foi rebaixada | Grande desnível entre as ruas e as edificações, criando uma calçada inclinada e inviabilizando a circulação de PCDs pelos passeios | |
| | Conformidade com Projeto | N/C | Falha: Fiscalização/Obra |

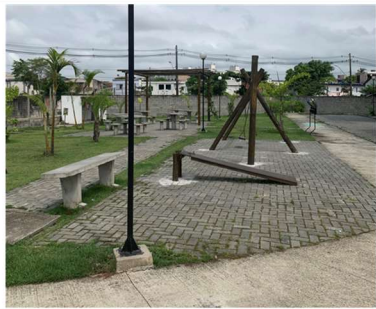
| Item | Alterações identificadas em relação ao projeto | Consequência | Foto |
|---|---|---|---|
| 2 | Espécies arbóreas diferentes das projetadas e piso do playground diferente do projetado | Áreas pouco sombreadas e pouco convidativas. Piso do playground em concreto intertravado, podendo causar acidentes | |
| | Conformidade com Projeto | N/C | Falha: Fiscalização/Obra |

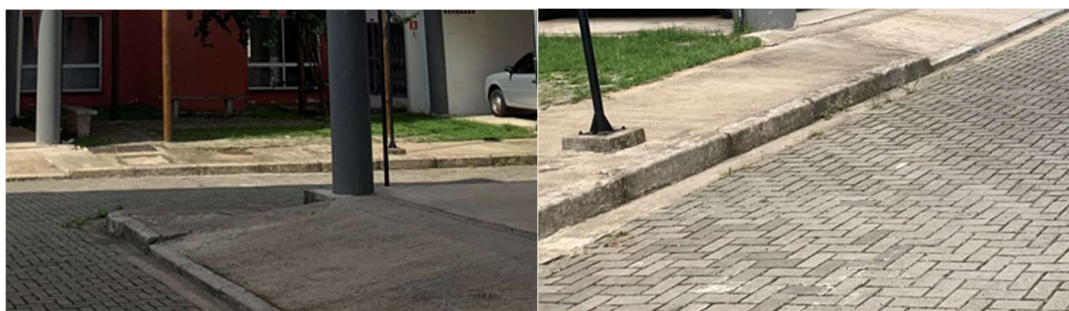
Figura 15: Desníveis e obstáculos nos passeios - Fonte: o autor (2022)

Sérios problemas foram identificados em relação à acessibilidade na obra construída, inviabilizando a circulação de cadeirantes através dos passeios. Os passeios tem dimensões menores que os especificados em projeto, as rampas tem caimento transversal inadequado e não há sinalização podo-tátil.
