Universidade de São Paulo
Escola Politécnica

Departamento de Engenharia
Metalúrgica e de Materiais

Análise de Falhas em Implantes Cirúrgicos Metálicos

O presente trabalho analisará a falha em implantes cirúrgicos metálicos temporários. Para tanto foram investigados três (03) implantes ortopédicos de aço inoxidável que falharam em serviço. As técnicas utilizadas foram inspeção visual em lupa, metalografia em microscópio óptico e fractografia em microscópio eletrônico de varredura (**MEV**) e em **X-EDS**. A partir dos resultados dos exames é possível concluir que os implantes analisados rompem devido ao fenômeno de corrosão-fadiga. A corrosão ocorre, geralmente na região de contato entre o parafuso de fixação e o furo da placa, onde há sinais que evidenciam corrosão por "*fretting*" com presença de pites de corrosão na superfície do furo em contato com o parafuso, além de marcas de desgaste tanto no parafuso como na placa. Em todos os casos, o material utilizado na produção das placas (aço inoxidável) não atendeu às exigências de composição química do projeto de norma **NBR 5832-1:1987**.

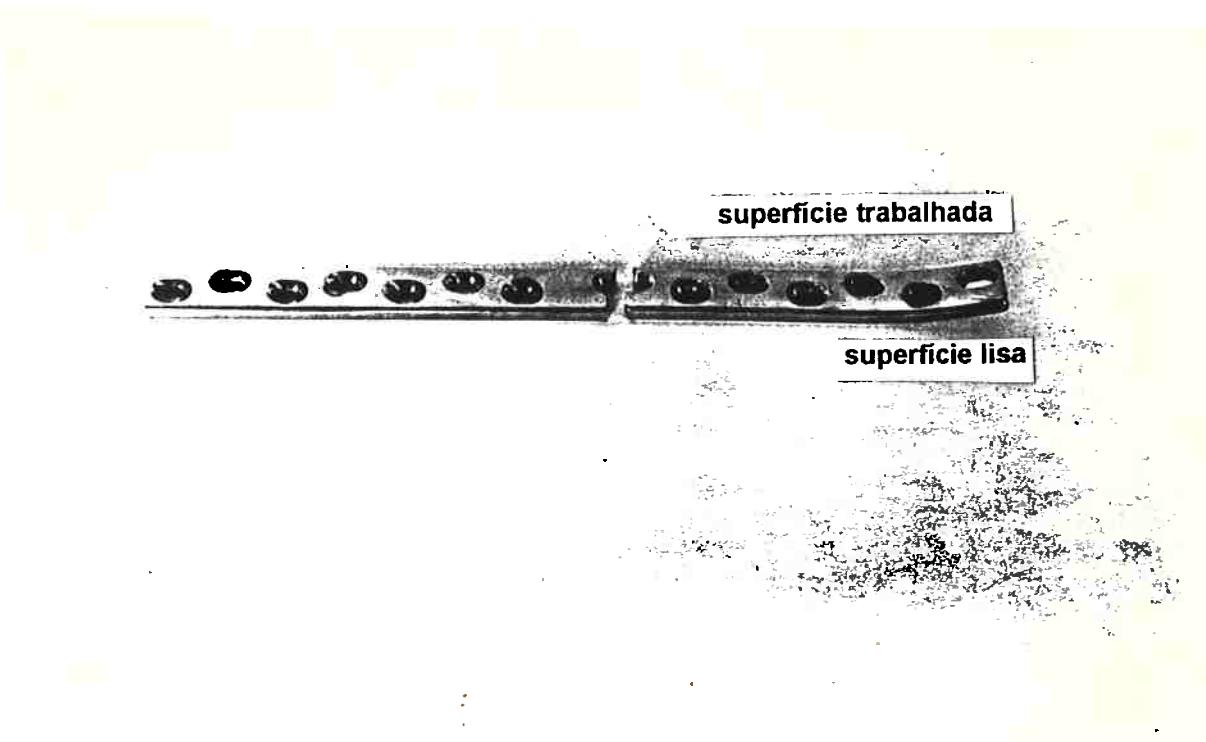
**EXAME VISUAL
FOTOGRAFIA NÚMERO 1:**

ASPECTO DO MATERIAL COMO RECEBIDO. AUMENTO 0.5X. CASO A

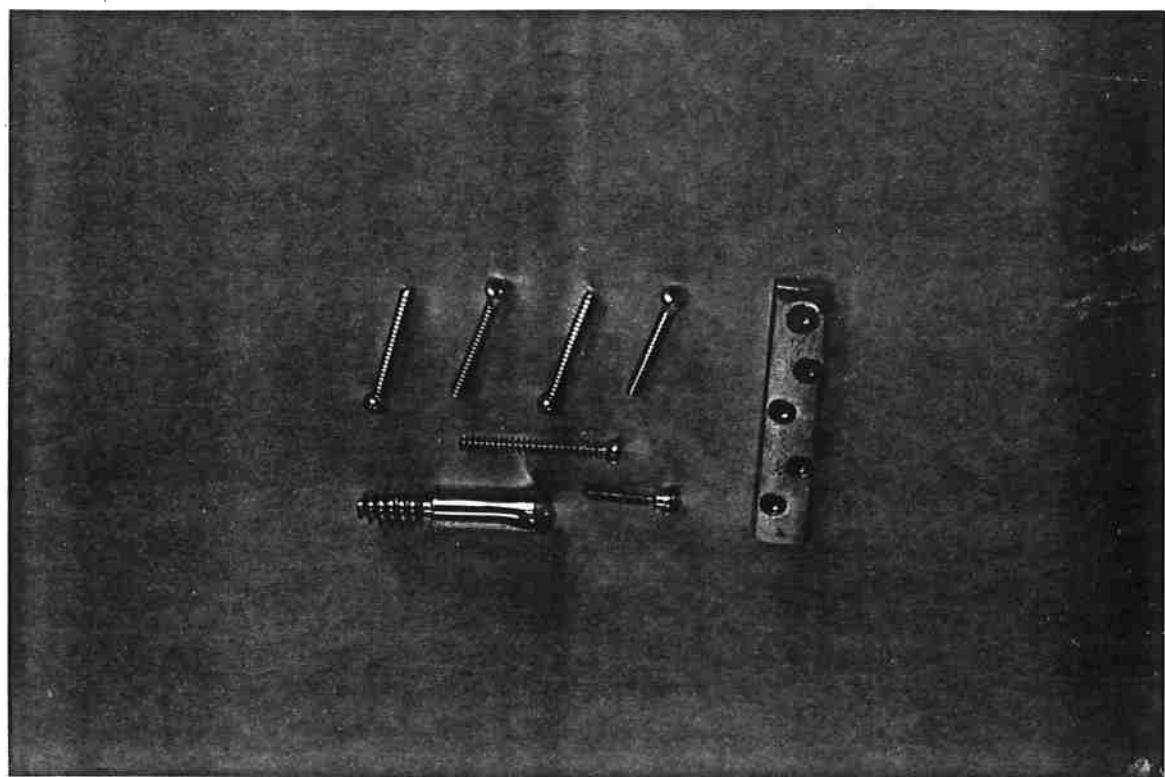
EXAME VISUAL
FOTOGRAFIA NÚMERO 3:

ASPECTO DO MATERIAL COMO RECEBIDO(VISTA SUPERIOR).

AUMENTO 0,5 X.CASO C

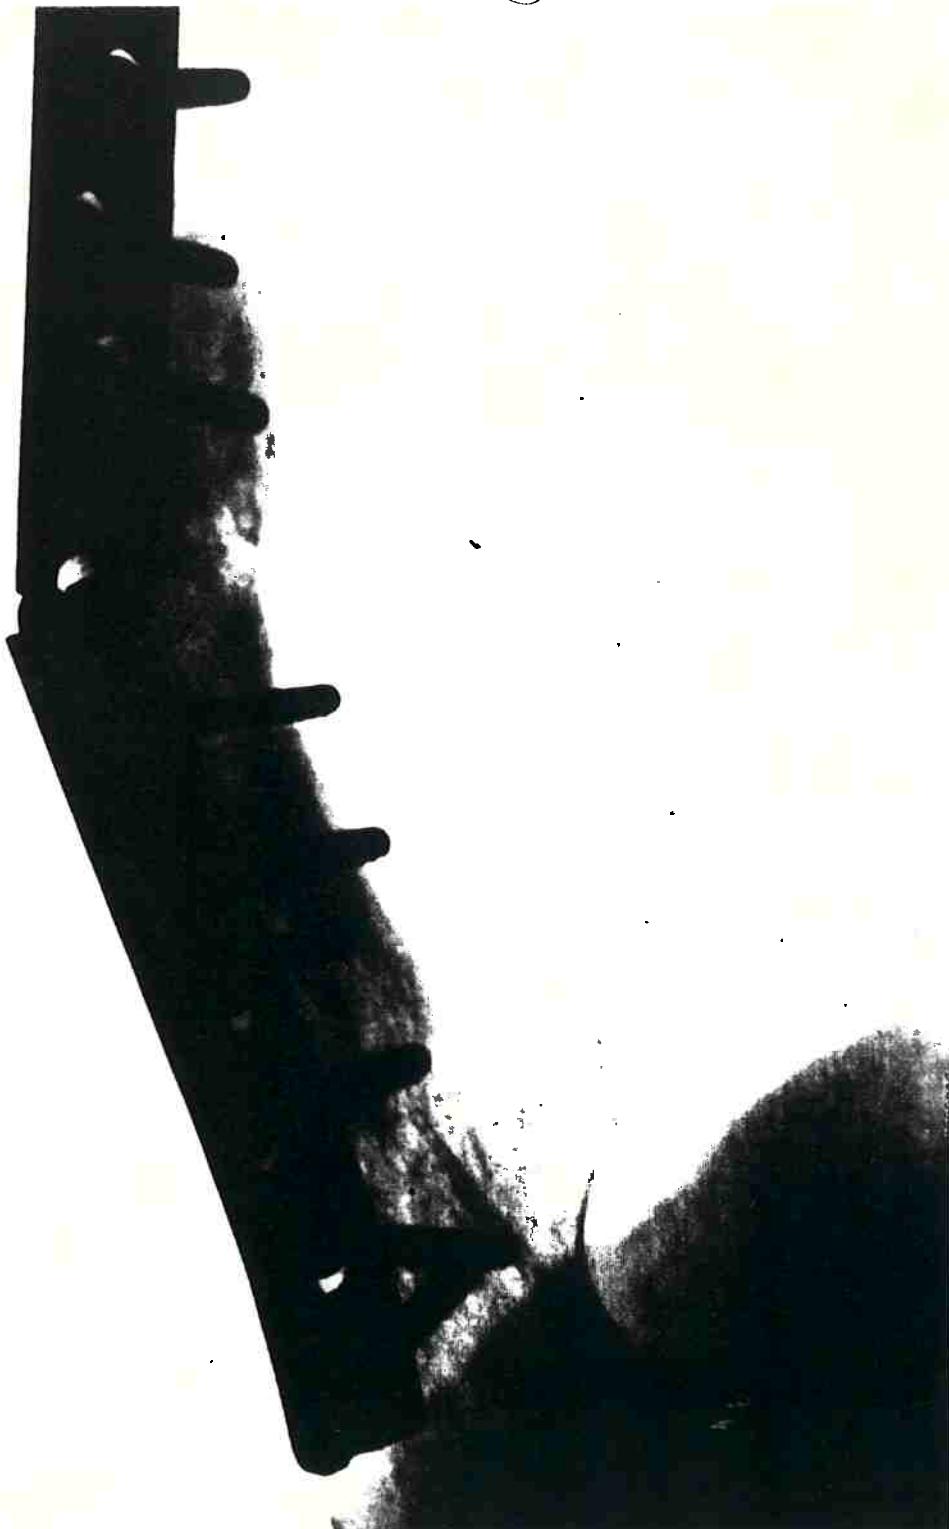
EXAME RADIOGRÁFICO
FOTOGRAFIA NÚMERO 4:

**RADIOGRAFIA DO MATERIAL FRATURADO FORNECIDA PELO
HOSPITAL(VISTA SUPERIOR).CASO B**

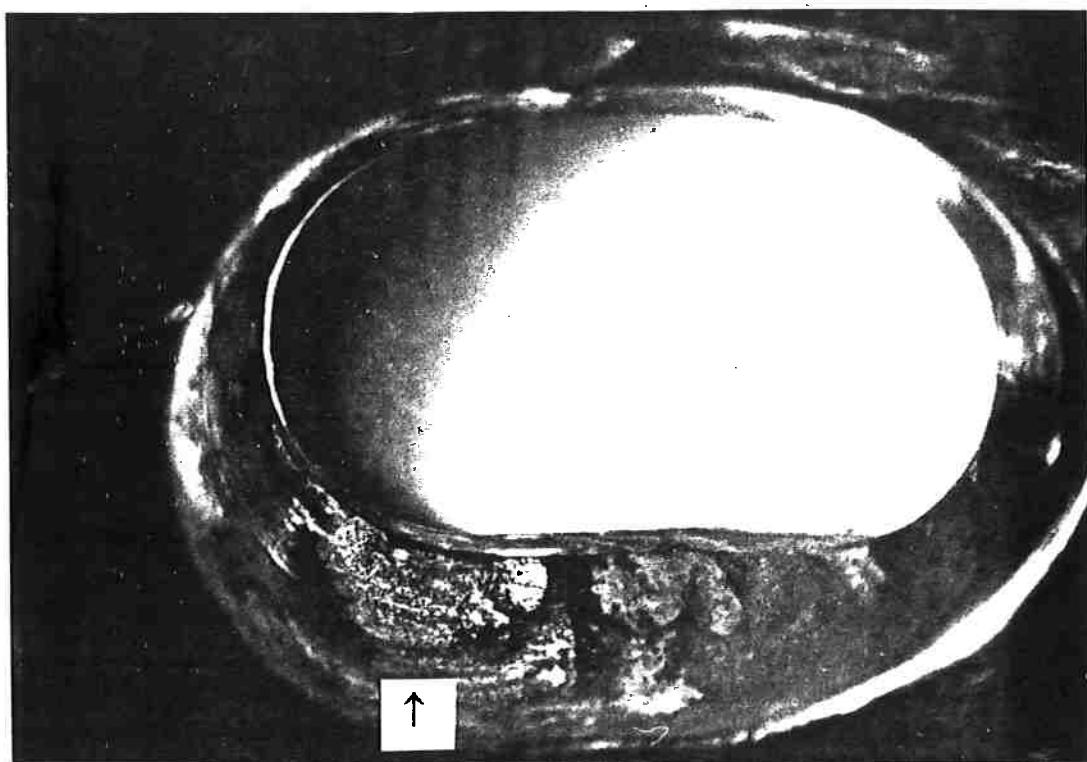
INSPEÇÃO DE LUPA
FOTOGRAFIA NÚMERO 5

A fotografia número 5 mostra um aspecto do quarto furo na face trabalhada indicando região de amassamento (**SETA A**). Além disso, alguns furos apresentavam indícios de produtos de corrosão como mostrado em pequeno aumento na fotografia número 6. (**SETA A**)

**ASPECTO DO 4º FURO, FACE TRABALHADA, VISTA DE TOPO: REGIÃO
COM AMASSAMENTO E SINAIS DE CORROSÃO(SETA A).AUMENTO:
12X.CASO A.**

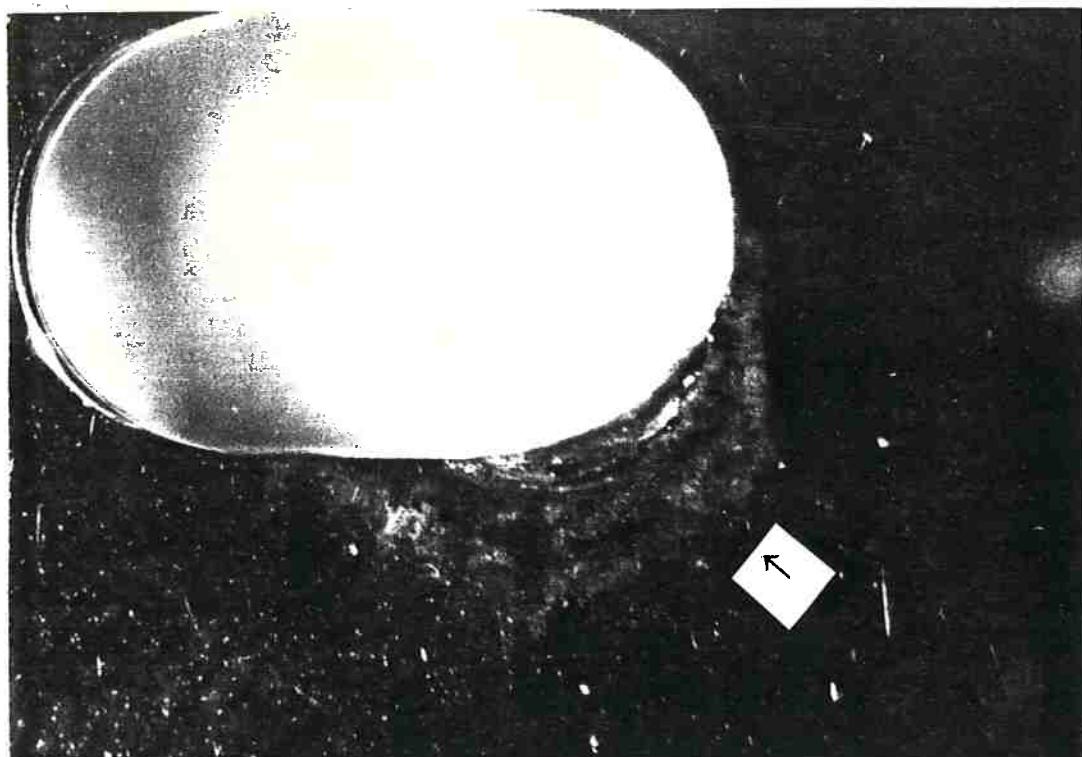
INSPEÇÃO DE LUPA
FOTOGRAFIA NÚMERO 6

**AMASSAMENTO NA BORDA DO 3º FURO. PRESENÇA DE ÁREAS
INDICATIVAS DE CORROSÃO(FACE LISA).(SETA A) AUMENTO: 12X.
CASO A**

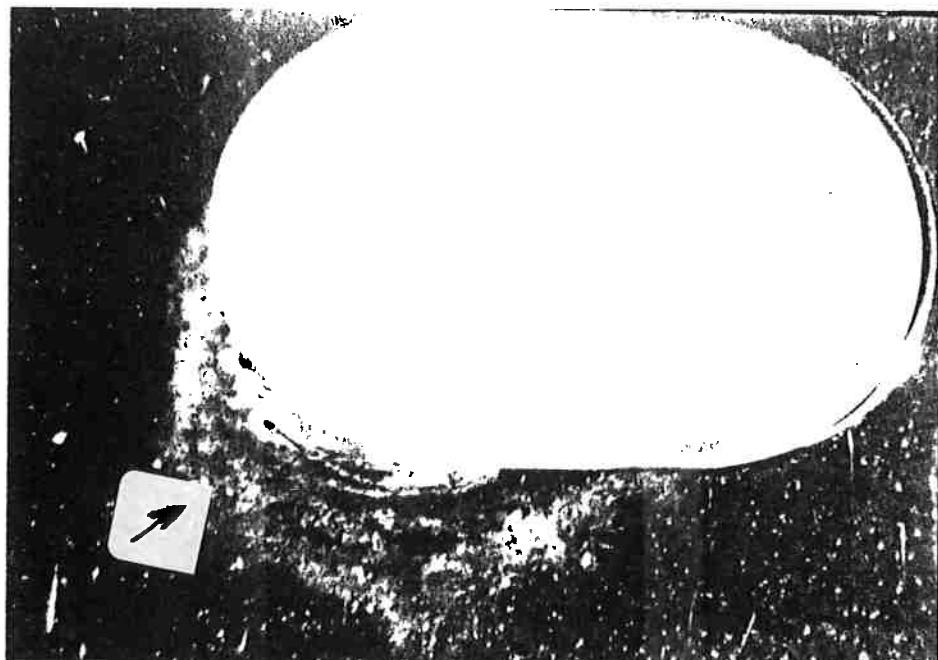
INSPEÇÃO DE LUPA
FOTOGRAFIA NÚMERO 7

A fotografia número 7 mostra os riscos e evidencia sinais de desgaste e corrosão na superfície da placa em contato com o parafuso(lado superior) no quinto furo da prótese (**SETA A**).

**SINAIS DE DESGASTE, AMASSAMENTO E CORROSÃO NA BORDA DO 5º
FURO (LADO LISO). AUMENTO: 12X.CASO B**

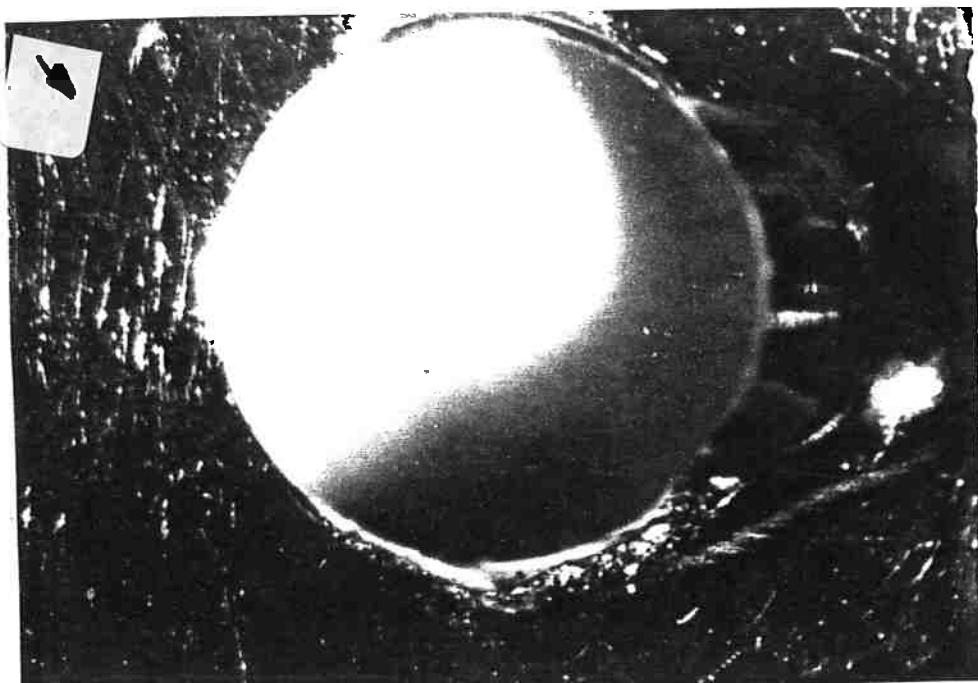
INSPEÇÃO DE LUPA
FOTOGRAFIA NÚMERO 8

A fotografia número 8 evidencia deformação plástica acentuada da placa na superfície inferior em contato com o parafuso de fixação (lado liso), além de riscos superficiais. A fotografia número 9 evidencia o parafuso de sustentação da placa com sinais de desgaste e corrosão localizada. A fotografia número 10

**ACENTUADA DEFORMAÇÃO PLÁSTICA NA BORDA DO 4º FURO.
PRESENÇA DE RISCOS(LADO LISO).(SETA A) AUMENTO: 20X.CASOC**

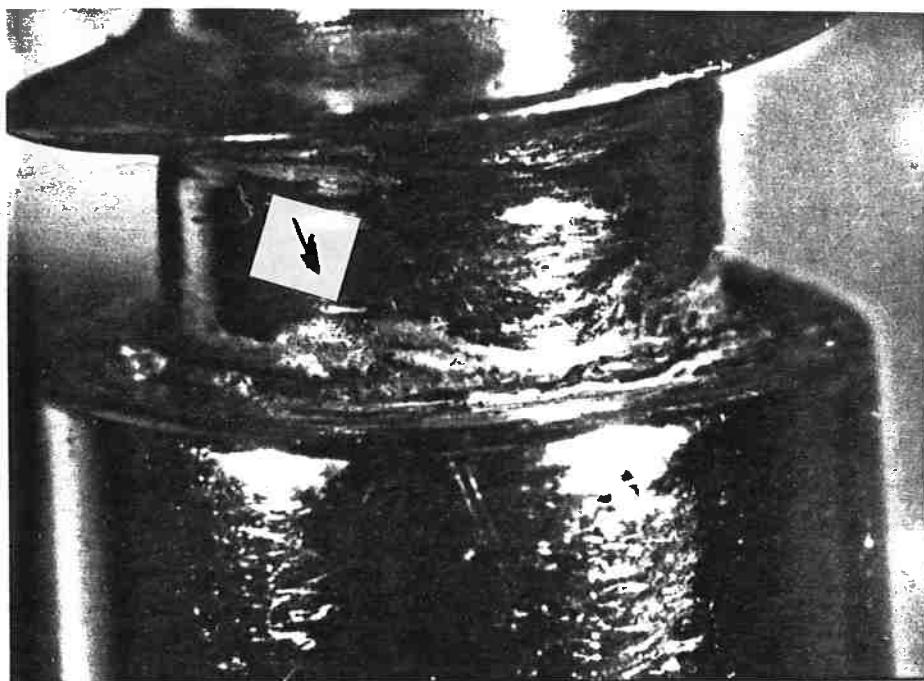
INSPEÇÃO DE LUPA
FOTOGRAFIA NÚMERO 9:

**ASPECTO DO PARAFUSO DE SUSTENTAÇÃO DA PLACA INDICANDO
PERDA DE MATERIAL.(SETA A) AUMENTO: 20X.CASOC**

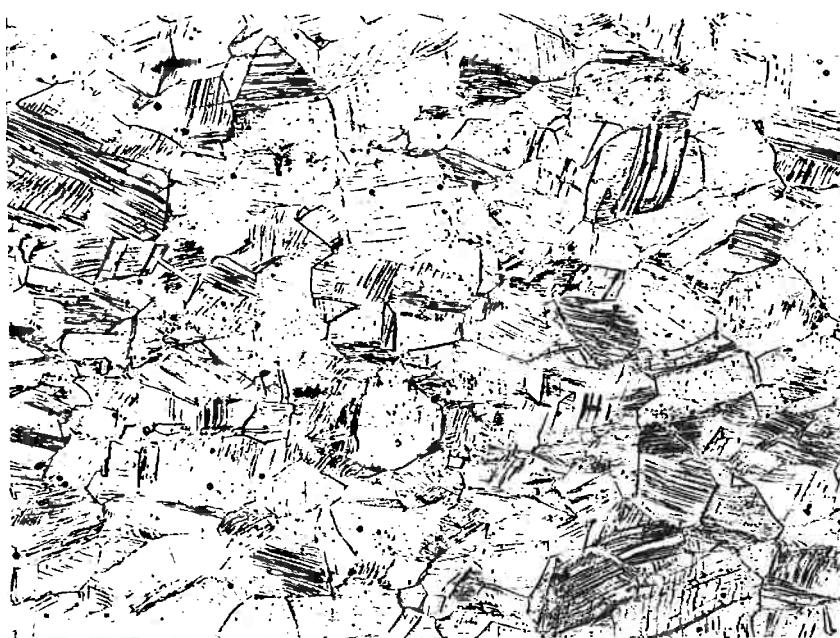
**ASPECTO MICROESTRUTURAL APÓS ATAQUE COM ÁCIDO
OXÁLICO. MICROESTRUTURA TÍPICA.CASO B.**

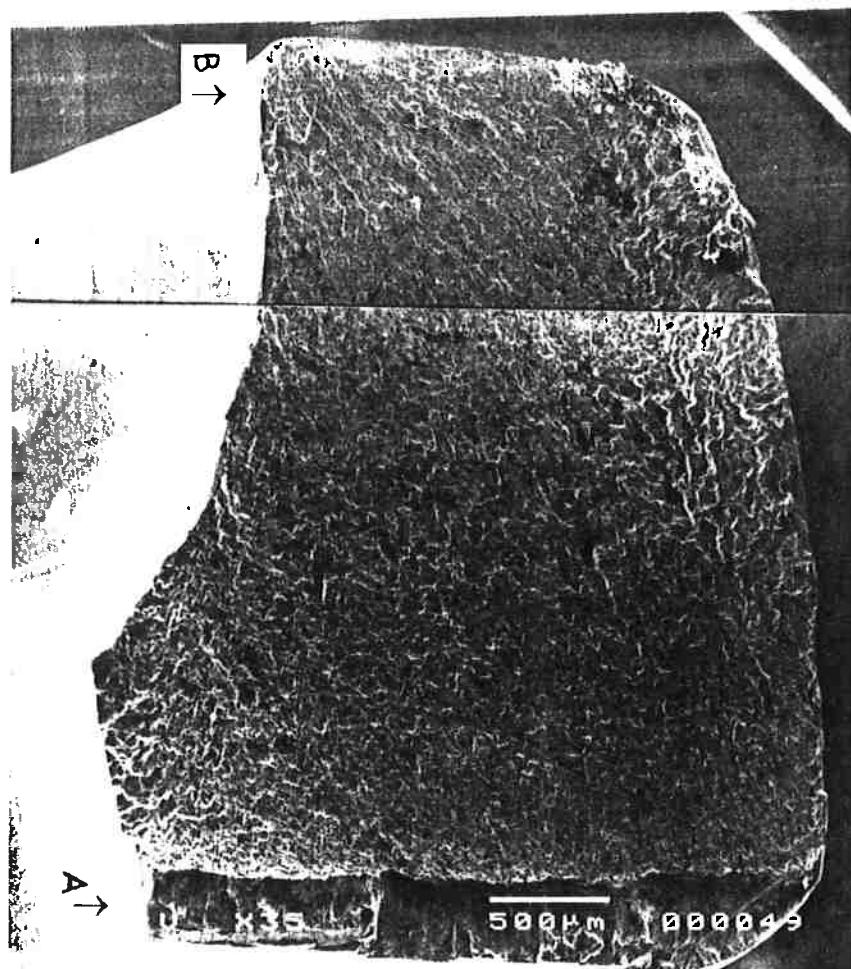
**EXAME FRACTOGRÁFICO
FOTOGRAFIA NÚMERO 11:**

A fotografia número 11 mostra um aspecto geral da superfície de fratura indicando a região provável do início da fratura para o **Caso A**. As setas A e B indicam respectivamente indicam a zona de arrancamento final e região de início de fratura. A fotografia número 12 mostra um outra vista da mesma superfície de fratura indicando marcas de desgaste corrosivo na região de contato da placa e o parafuso de fixação. Notam-se as linhas de fretting junto ao início da fratura na direção longitudinal ao parafuso("afrouxamento"). A fotografia número 13 mostra em maior detalhe essas regiões que sofreram desgaste próximas ao início de fratura. Observa-se nas regiões desgastadas a presença de pites de corrosão e linhas de perda de material. A fotografia número 14 mostra estrias e pites de corrosão. Finalmente a fotografia número 15 mostra as estrias de fadiga encontradas nas superfícies de fratura da placa ortopédica.

**ASPECTO GERAL DA SUPERFÍCIE DE FRATURA INDICANDO ZONA DE
ARRANCAVAMENTO FINAL(SETA A) E ZONA DE INÍCIO DE FRATURA(SETA B)
AUMENTO 35X CASO A**

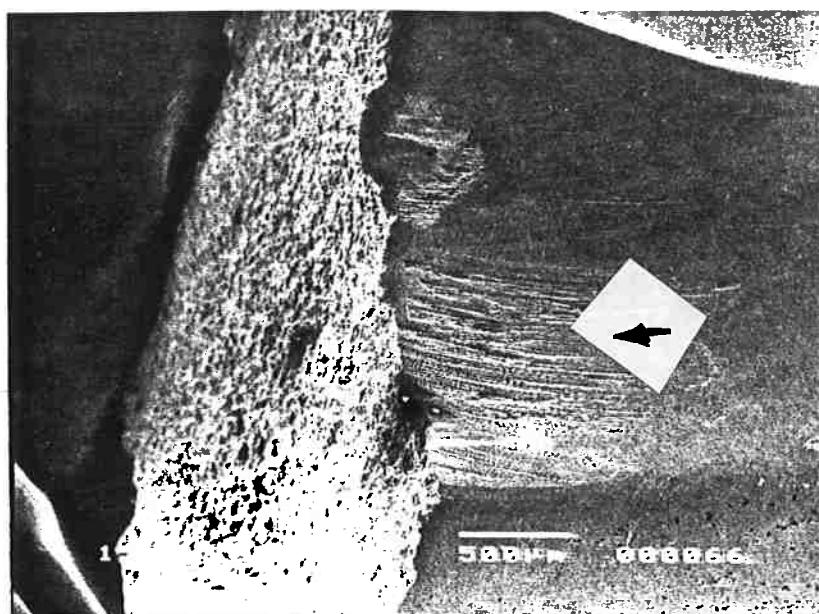
**EXAME FRACTOGRÁFICO
FOTOGRAFIA NÚMERO 12:**

**ASPECTO GERAL DA FRATURA MOSTRANDO A PRESENÇA DE LINHAS
DE DESGASTE (LONGITUDINAL AO PARAFUSO) "AFROUXAMENTO" (SETA
A). AUMENTO 35X. CASO A.**

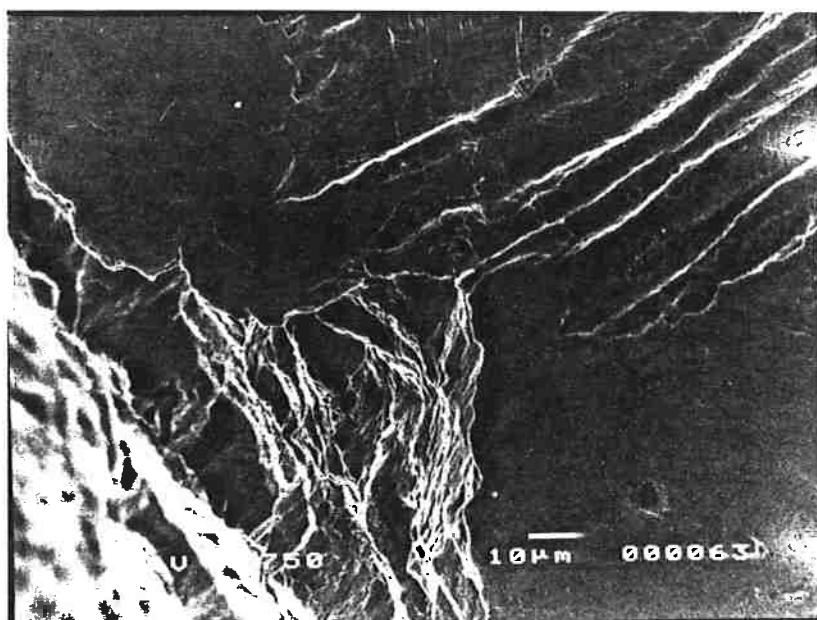
**EXAME FRACTOGRÁFICO
FOTOGRAFIA NÚMERO 13:**

**PRESENÇA DE DESGASTE NA SUPERFÍCIE DO FURO PRÓXIMO À REGIÃO
DA FRATURA(ARRANCAVIMENTO DE MATERIAL) . AUMENTO 750X.CASO A**

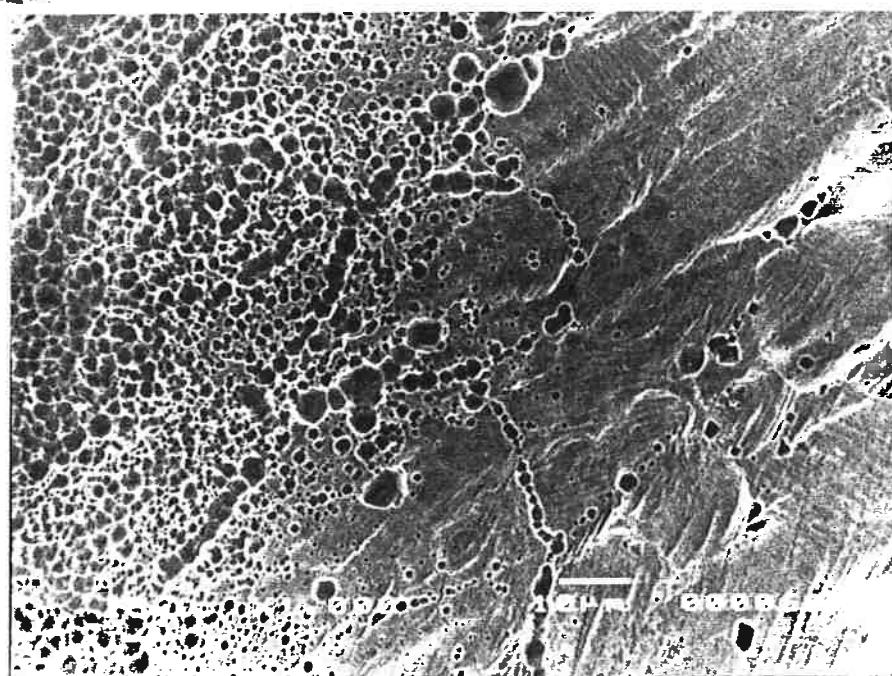
**EXAME FRACTOGRÁFICO
FOTOGRAFIA NÚMERO 14:**

**DESGASTE CORROSIVO(PITES) E PRESENÇA DE ESTRIAS NA
SUPERFÍCIE DO FURO EM CONTATO COM O PARAFUSO. AUMENTO 1000X
CASO A**

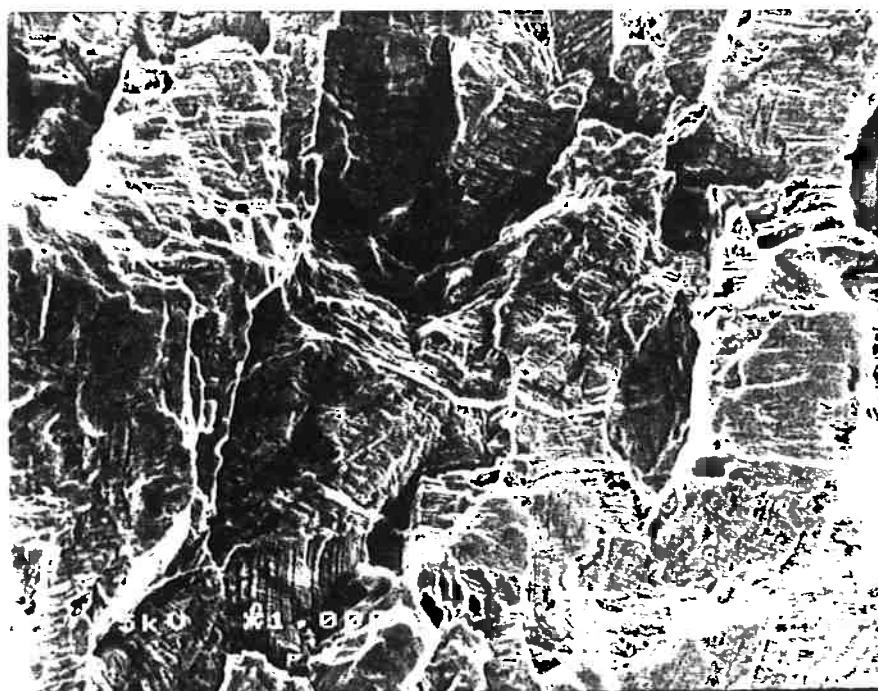
**EXAME FRACTOGRÁFICO
FOTOGRAFIA NÚMERO 15:**

**PRESENÇA DE ESTRIAS NA SUPERFÍCIE DE FRATURA
AUMENTO 1000X.CASO A**

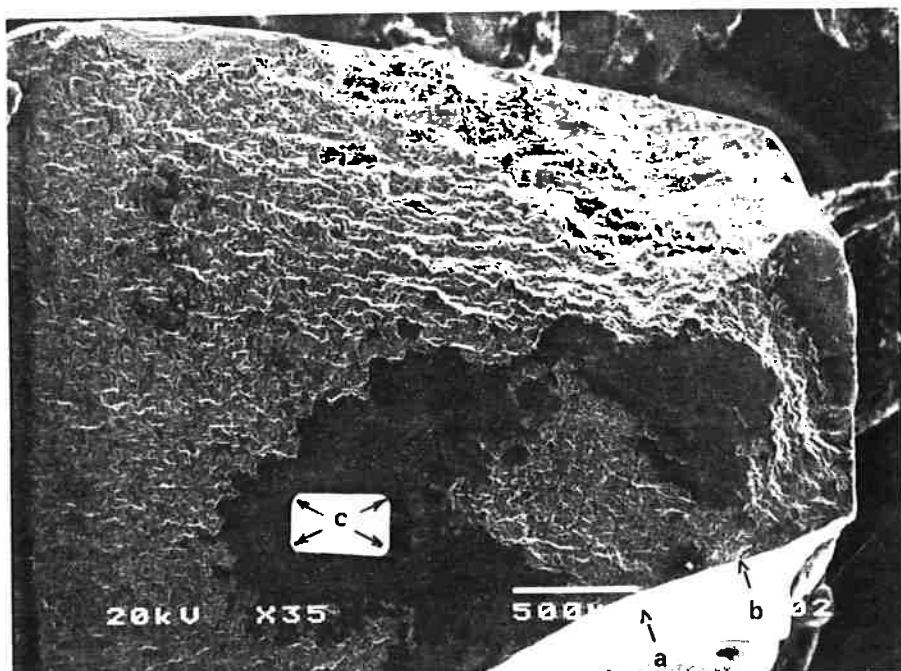
**EXAME FRACTOGRÁFICO
FOTOGRAFIA NÚMERO 16:**

A fotografia número 16 mostra o aspecto geral da superfície de fratura com amassamento e região de início de fratura. A **SETA A** indica a superfície interna do furo em contato com o parafuso de fixação. A **SETA B** indica a região provável de início de fratura e a **SETA C** mostra amassamento na peça. A fotografia número 17 mostra o aspecto geral da superfície do parafuso de fixação onde observa-se a presença de marcas de desgaste **corrosivo e trincas**. Estas marcas de desgaste corrosivo são mostradas através da **SETA A**. A fotografia número 18 mostra esta superfície em maior detalhe indicando a presença de pites e desgaste corrosivo. A fotografia número 19 indica a

**ASPECTO GERAL DA SUPERFÍCIE DE FRATURA: SUPERFÍCIE INTERNA
DO FURO EM CONTATO COM O PARAFUSO(SETA A). INÍCIO DE
FRATURA(SETA B) E AMASSAMENTO(SETA C).AUMENTO 35X CASO B.**

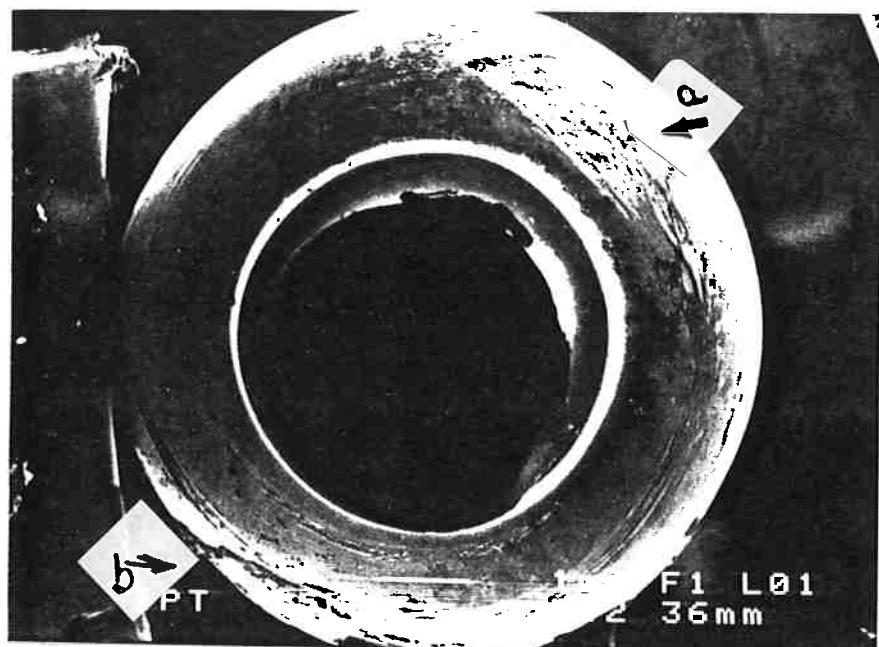
**EXAME FRACTOGRÁFICO
FOTOGRAFIA NÚMERO 17:**

**PRESença DE HETEROGENEIDADES NA SUPERFÍCIE ENTRE O
PARAFUSO E A PLACA ALÉM DE DESGASTE
CORROSIVO(CIRCUNFERENCIAL (SETA A), E TRINCAS NA SUPERFÍCIE DE
FRATURA(SETA B). AUMENTO 12 X.(X-EDS) CASO B.**

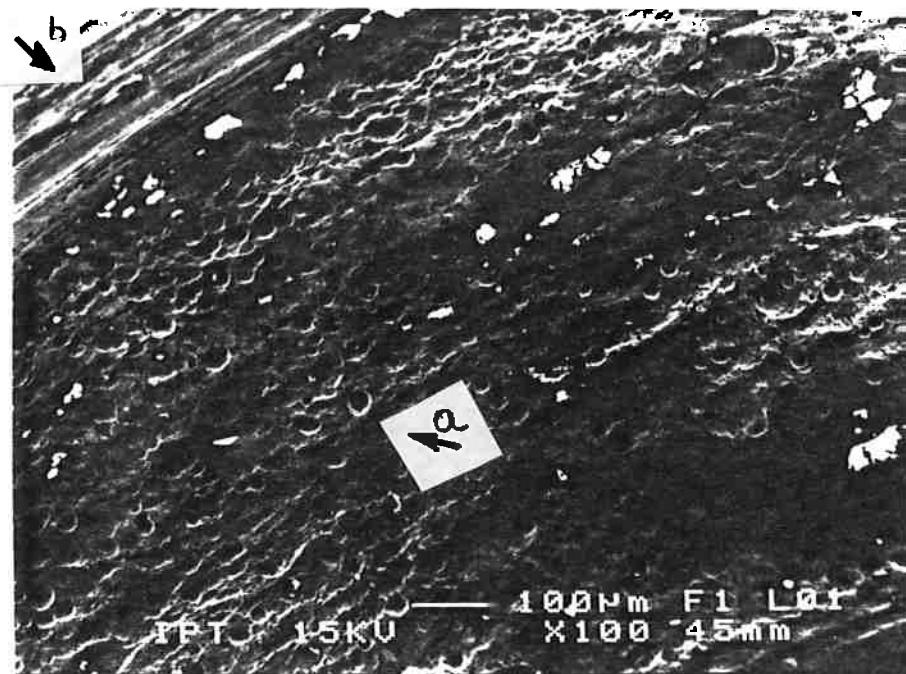
**EXAME FRACTOGRÁFICO
FOTOGRAFIA NÚMERO 18:**

**PRESENÇA DE PITOS E DESGASTE CORROSIVO. SETAS A E B
RESPECTIVAMENTE. AUMENTO 100X(X-EDS) CASOB.**

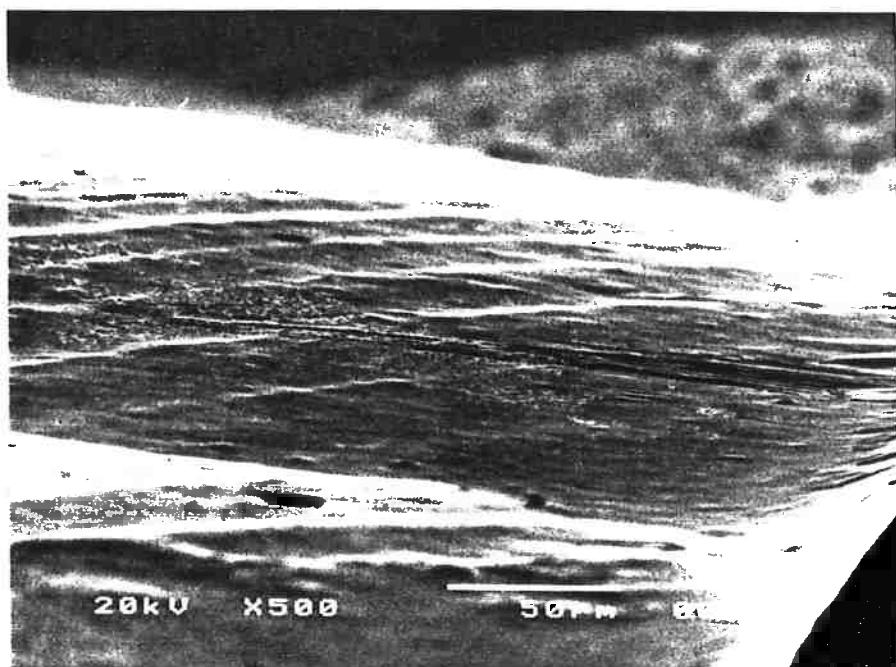
**EXAME FRACTOGRÁFICO
FOTOGRAFIA NÚMERO 19:**

presença de trincas primárias na superfície interna da placa em contato com o parafuso de fixação. A fotografia número 20 evidencia o fenômeno de fadiga através da observação de estrias na superfície de fratura.

**PRESENÇA DE TRINCAS PRIMÁRIAS NA REGIÃO DE CONTATO DA
PLACA COM O PARAFUSO DE FIXAÇÃO E MARCAS DE DESGASTE
CORROSIVO.AUMENTO 500X.**

CASO B

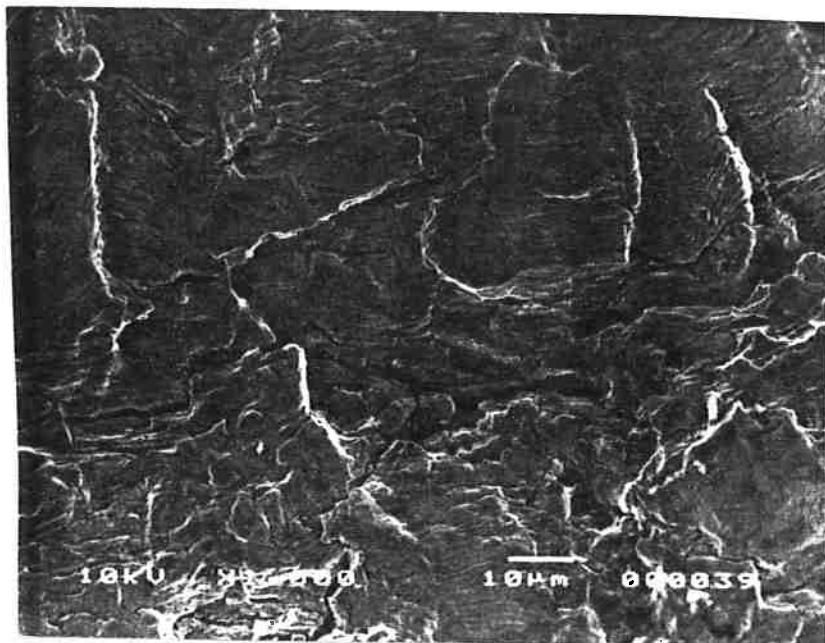
**EXAME FRACTOGRÁFICO
FOTOGRAFIA NÚMERO 20:**

**DETALHE DA PRESENÇA DE ESTRIAS NA SUPERFÍCIE DE FRATURA.
AUMENTO 1000 X.CASO B**

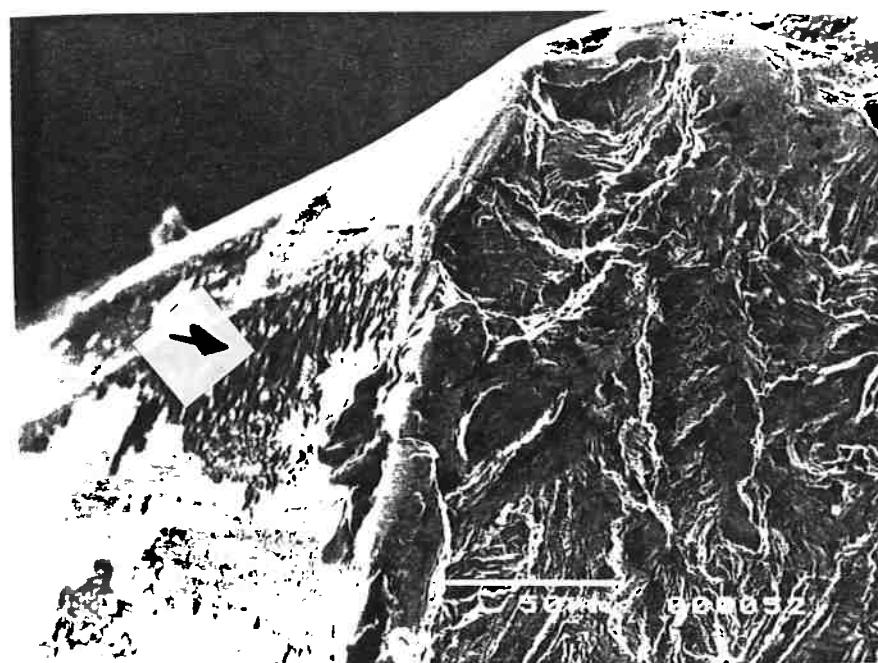
**EXAME FRACTOGRÁFICO
FOTOGRAFIA N° 21**

A observação em pequeno aumento da superfície de fratura evidencia uma vista frontal da superfície de fratura. A fotografia número 21 mostra a presença de depósitos de corrosão na superfície em contato com o parafuso além de linhas de “*fretting*” na lateral da peça.(SETA A) A fotografia número 22 mostra em detalhe a presença de desgaste corrosivo na região de contato da prótese com o parafuso, além da presença de pites e linhas de *fretting*. .

**PRESENÇA DE ESTRIAS NA SUPERFÍCIE DE FRATURA(REGIÃO
FRONTAL) E LINHAS LONGITUDINAIS DE DESGASTE(REGIÃO LATERAL)
AUMENTO 500X.CASO A**

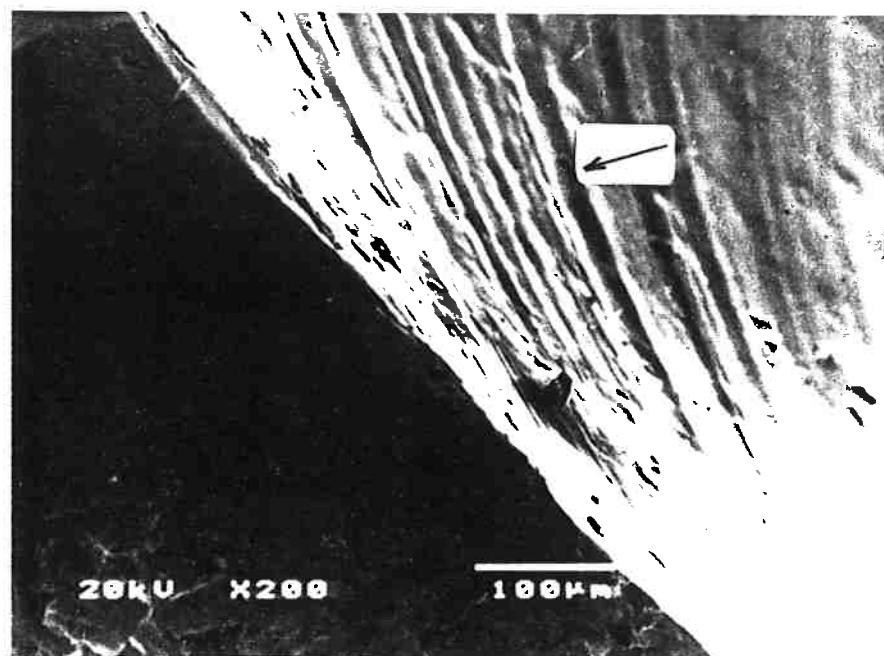
**EXAME FRACTOGRÁFICO
FOTOGRAFIA NÚMERO 22:**

**PRESENÇA DE DESGASTE CORROSIVO(LINHAS DE FRETING)
(SETA A) E PITOS NA SUPERFÍCIE DO FURO EM CONTATO COM O
PARAFUSO.AUMENTO 200 X. CASO C.**

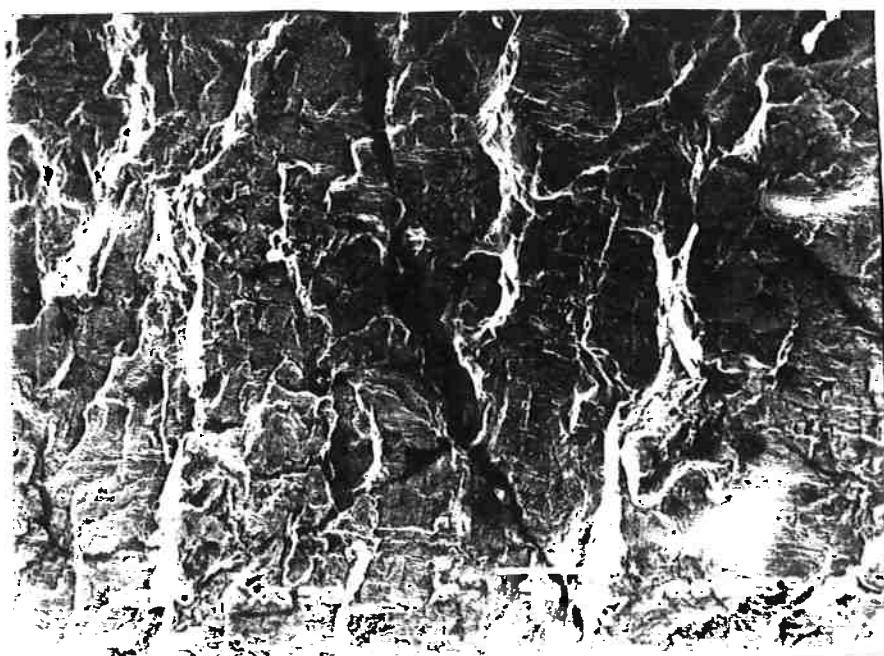
**EXAME FRACTOGRÁFICO
FOTOGRAFIA NÚMERO 23:**

A fotografia número 23 mostra em detalhe a existência de trincas secundárias na superfície de fratura. Finalmente a fotografia número 24 evidencia a presença de estrias de fadiga na superfície de fratura em grande aumento.(2.000 X)

**DETALHE DA PRESENÇA DE TRINCAS NA SUPERFÍCIE DE FRATURA.
AUMENTO 350 X.CASO B.**

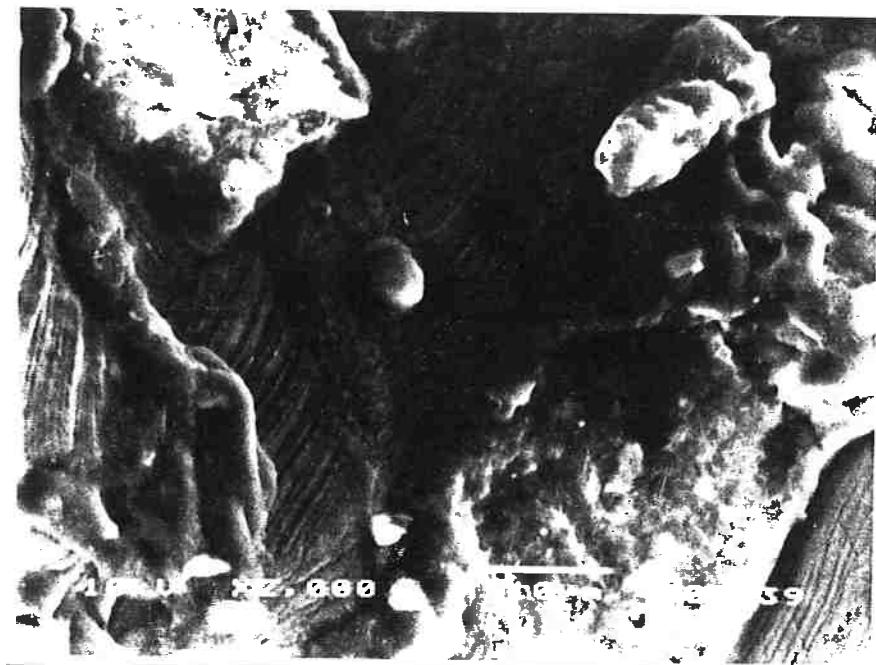
**EXAME FRACTOGRÁFICO
FOTOGRAFIA NÚMERO 24:**

**DETALHE DA PRESENÇA DE ESTRIAS NA SUPERFÍCIE DE FRATURA.
FURO. AUMENTO 2.000 X. CASO C**
