**Estudo exploratório: trincas superficiais em duas esculturas  
fundidas do acervo do Museu de Arte Contemporânea da  
Universidade de São Paulo (MAC)**

Trabalho de Formatura apresentado à Escola  
Politécnica da Universidade de São Paulo

Departamento de Engenharia Metalúrgica e de  
Materiais

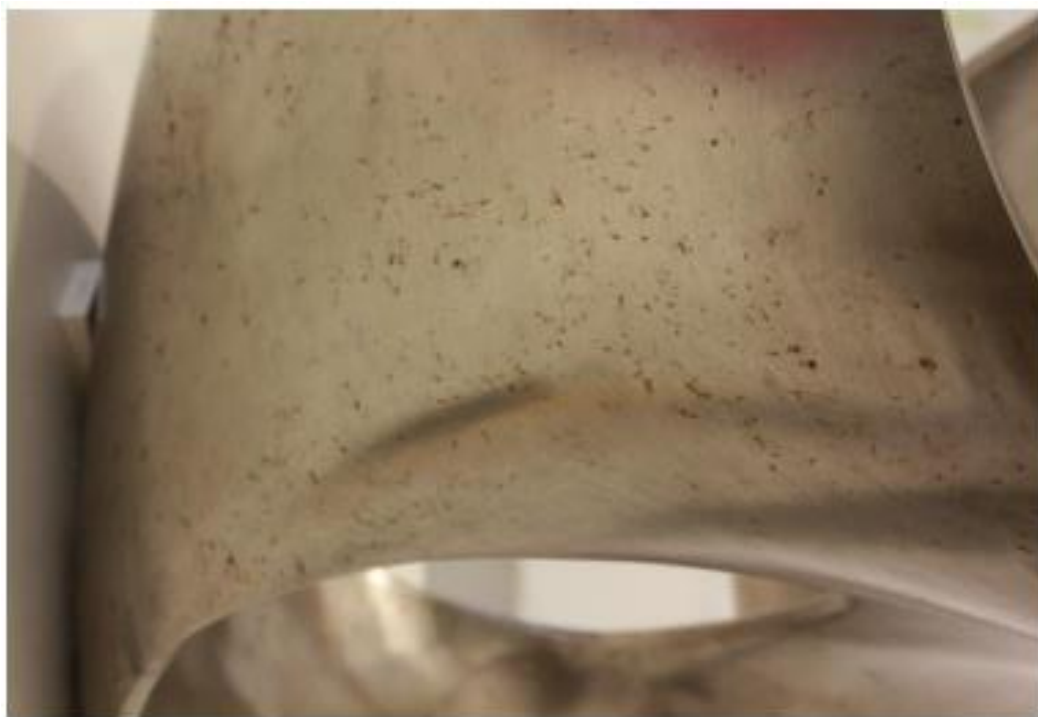
A escultura apresenta pontos avermelhados de produtos de corrosão em sua superfície (figura 10), e em 2013 foi produzido um relatório de diagnóstico preventivo por ocasião da exposição da obra no pavilhão do Brasil na 55ª Bienal de Veneza (BONGIORNO; PICCARDO, 2013), quando observaram um aumento da quantidade de pontos vermelhos em sua superfície. Tal documento, elaborado pelo *Laboratorio di Metallurgia e Materiali* da *Università Degli Studi Di Genova*, apresentou resultados de análise visual e de SEM-EDSX (microscopia eletrônica de varredura – microanálise por espectroscopia de energia dispersiva) de uma amostra do produto de corrosão. Os pesquisadores sugeriram que a corrosão se deve a uma microestrutura com presença de segundas fases, como ferrita e carbeto, ou inclusões, como óxidos ou sulfetos, nos contornos de grão da austenita, o que possibilitaria a ocorrência de corrosão intergranular por conta da segregação dos elementos cromo e níquel, pois

Figura 10 - Pontos vermelhos de corrosão. Fonte: (BONGIORNO; PICCARDO, 2013).

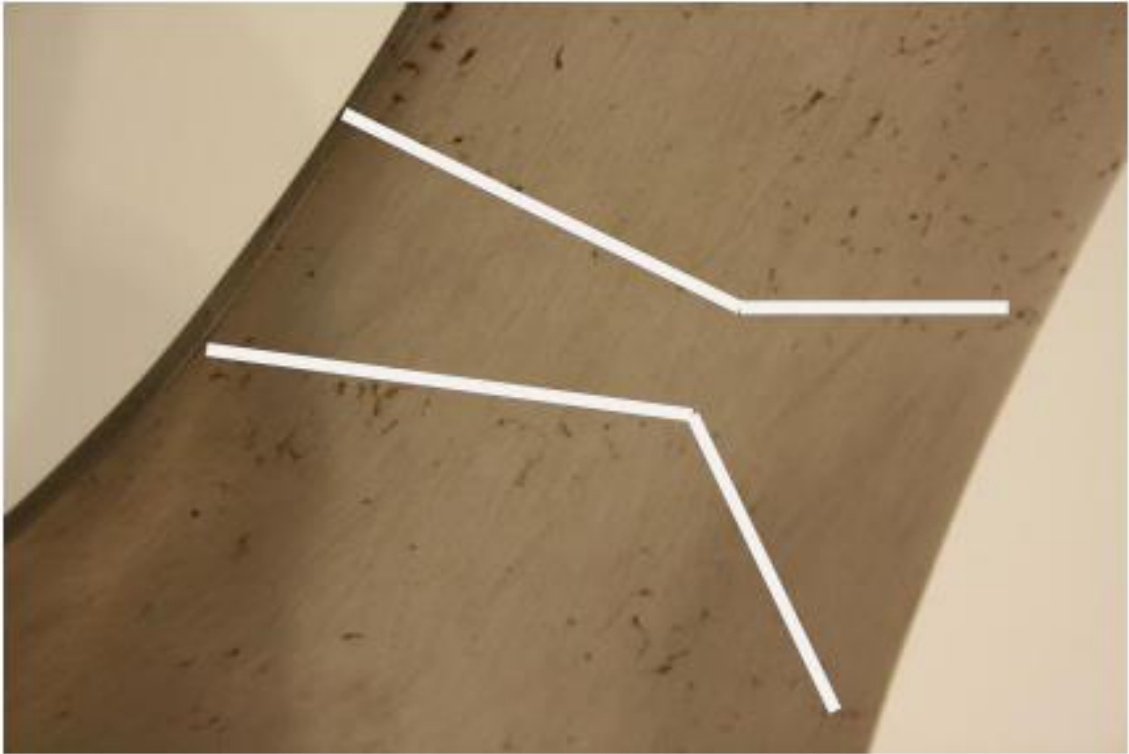
Uma das observações feitas foi a de zonas onde não havia ocorrência de corrosão (figura 11). Os autores levantaram as hipóteses de que essas seriam zonas de solda, e que a diferença de comportamento entre essas regiões e o restante da escultura pode estar ligada com diferenças de resfriamento durante a fabricação, o que poderia levar à ausência de segundas fases, ou por uma diferença de composição química.

Figura 11 - Zona livre de corrosão, segundo os autores. Fonte: (BONGIORNO; PICCARDO, 2013).

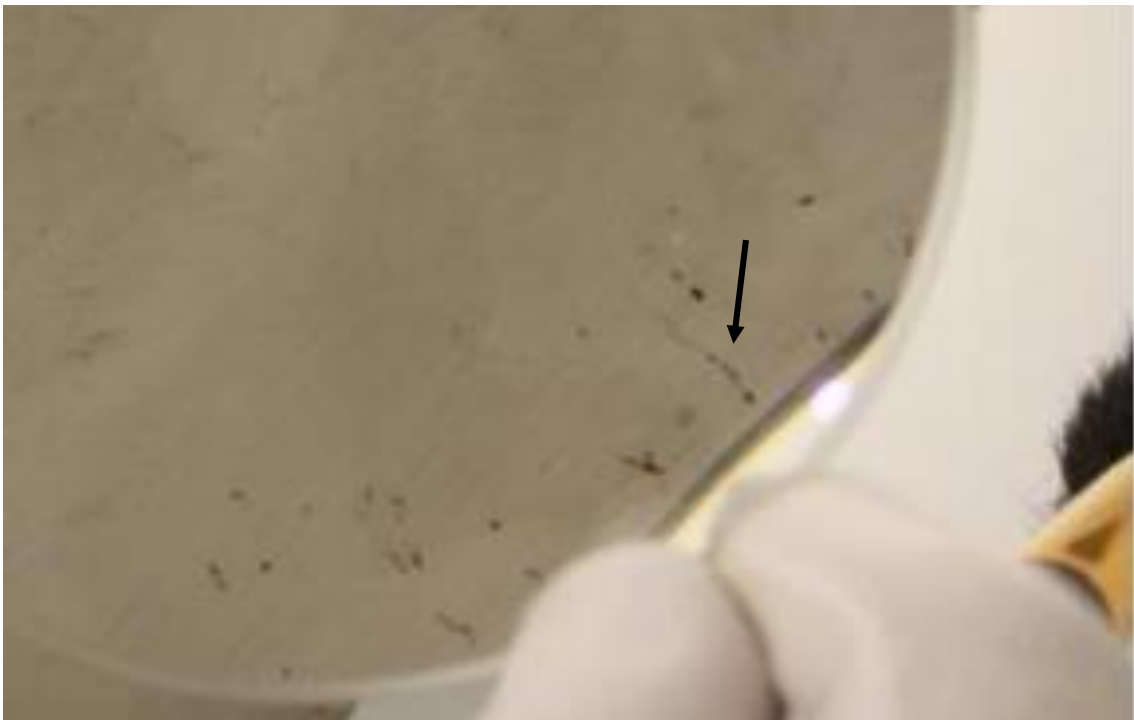
Além disso, foram observadas trincas (figura 12), as quais estavam presentes antes da exposição.

Figura 12 – Exemplo de trinca observada em 2013. Fonte: (BONGIORNO; PICCARDO, 2013).

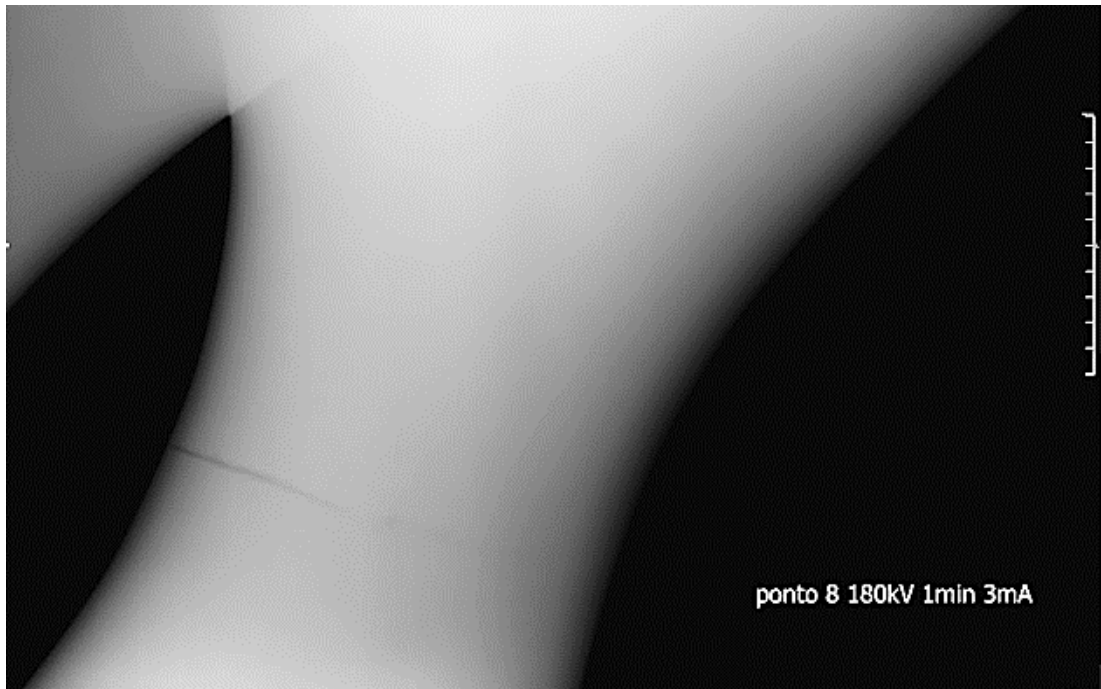
Em 2015 a escultura foi radiografada, o que permitiu uma melhor observação das trincas (figuras 13 e 14), porém não há escala nas imagens, o que dificulta saber quais os tamanhos aproximados.

Figura 13 - Radiografia da obra *Unidade Tripartida* com uma trinca aparentemente reta (Foto fornecida por Ariane Lavezzo).

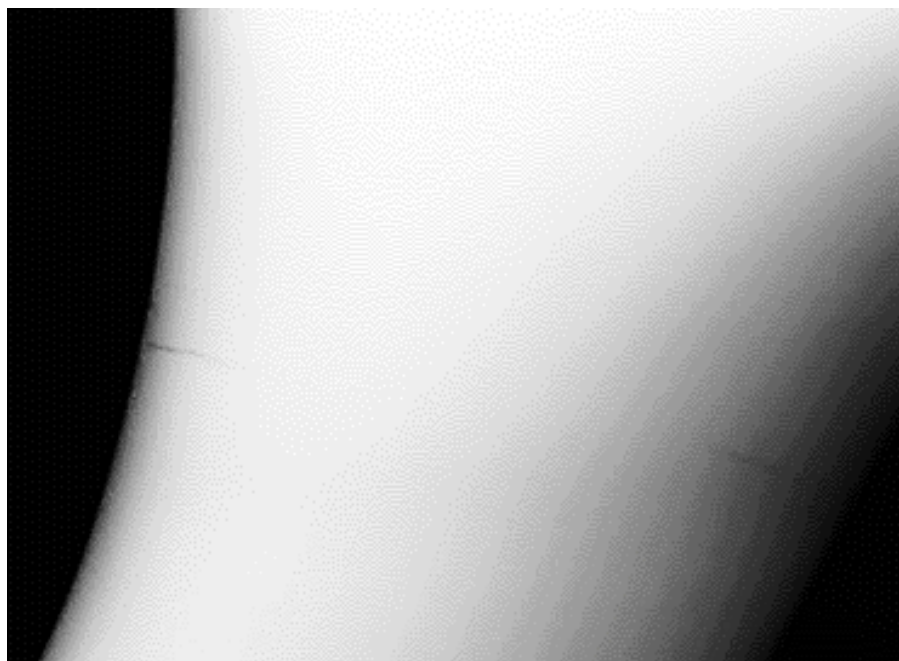
Figura 14 - Radiografia da obra *Unidade Tripartida*. As setas mostram a localização de duas trincas com certa sinuosidade (Foto fornecida por Ariane Lavezzo).

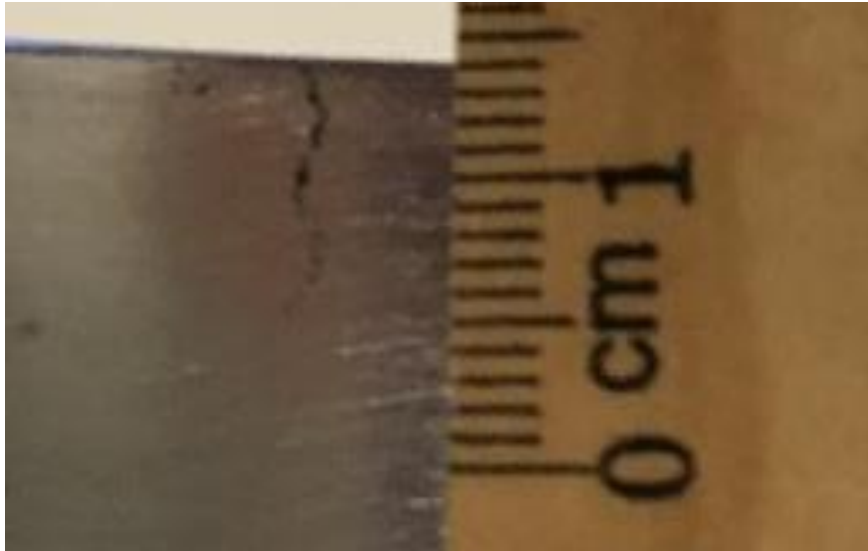
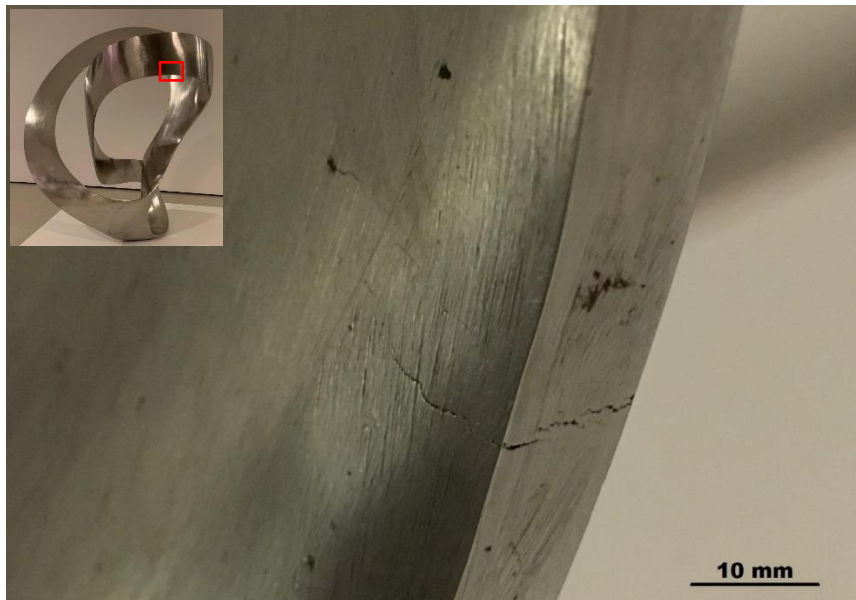
Por meio de uma nova observação mais focada nas trincas, realizada recentemente, foram constatadas mais de 30 trincas ao longo de toda a extensão da obra. Elas aparentemente se iniciam, em sua maioria, nos cantos vivos, e muitas delas cortam a espessura da chapa por inteiro, como mostra a figura 15.

Figura 15 – (a) e (b) Detalhe de uma trinca que ocupa a extensão de toda a espessura da chapa. A propagação ocorre de forma sinuosa, com pontos de deflexão, sugerindo interferência da microestrutura, indicando um possível trincamento causado durante o processo de fabricação ou assistido pelo meio.

A figura 15 também exemplifica uma condição de trinca mais aberta, porém, em muitos casos, observa-se uma trinca mais fina, o que inclusive dificulta a obtenção de fotos que possibilitem uma boa visualização, e um exemplo é mostrado na figura 16. Em algumas, é ainda possível observar que a trinca acompanha alguns defeitos existentes na peça (figura 17), os quais podem ser poros gerados durante a própria fabricação.

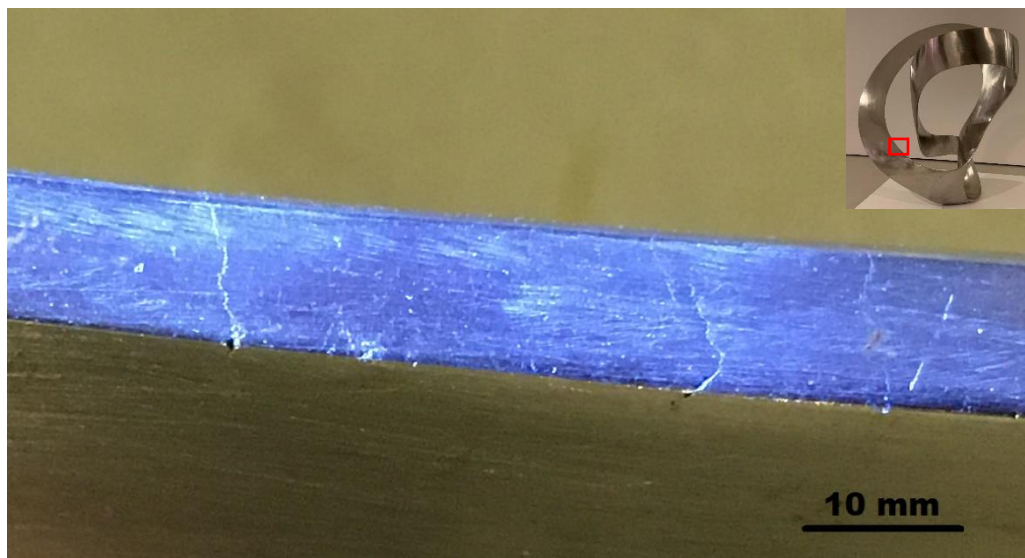
Figura 16 - Exemplos de trincas finas (pouco abertas). A propagação ocorre de forma sinuosa, com pontos de deflexão, sugerindo interferência da microestrutura, indicando um possível trincamento causado durante o processo de fabricação ou assistido pelo meio.

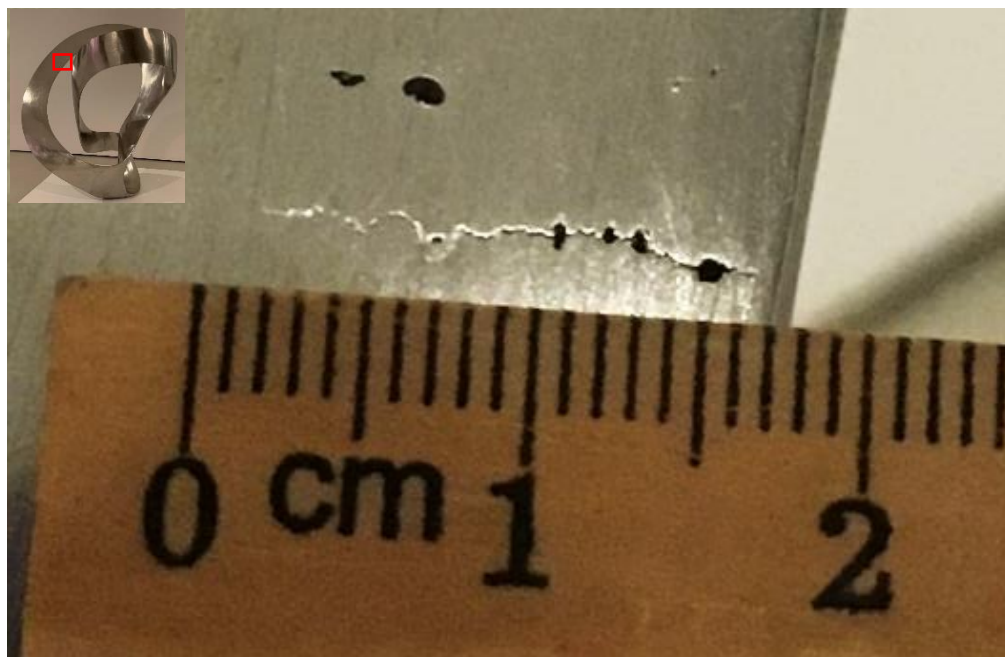
Figura 17 - Exemplo de trinca que acompanha outros defeitos, aparentemente poros, com propagação sinuosa, sugerindo interferência da microestrutura, indicando um possível trincamento causado durante o processo de fabricação ou assistido pelo meio.

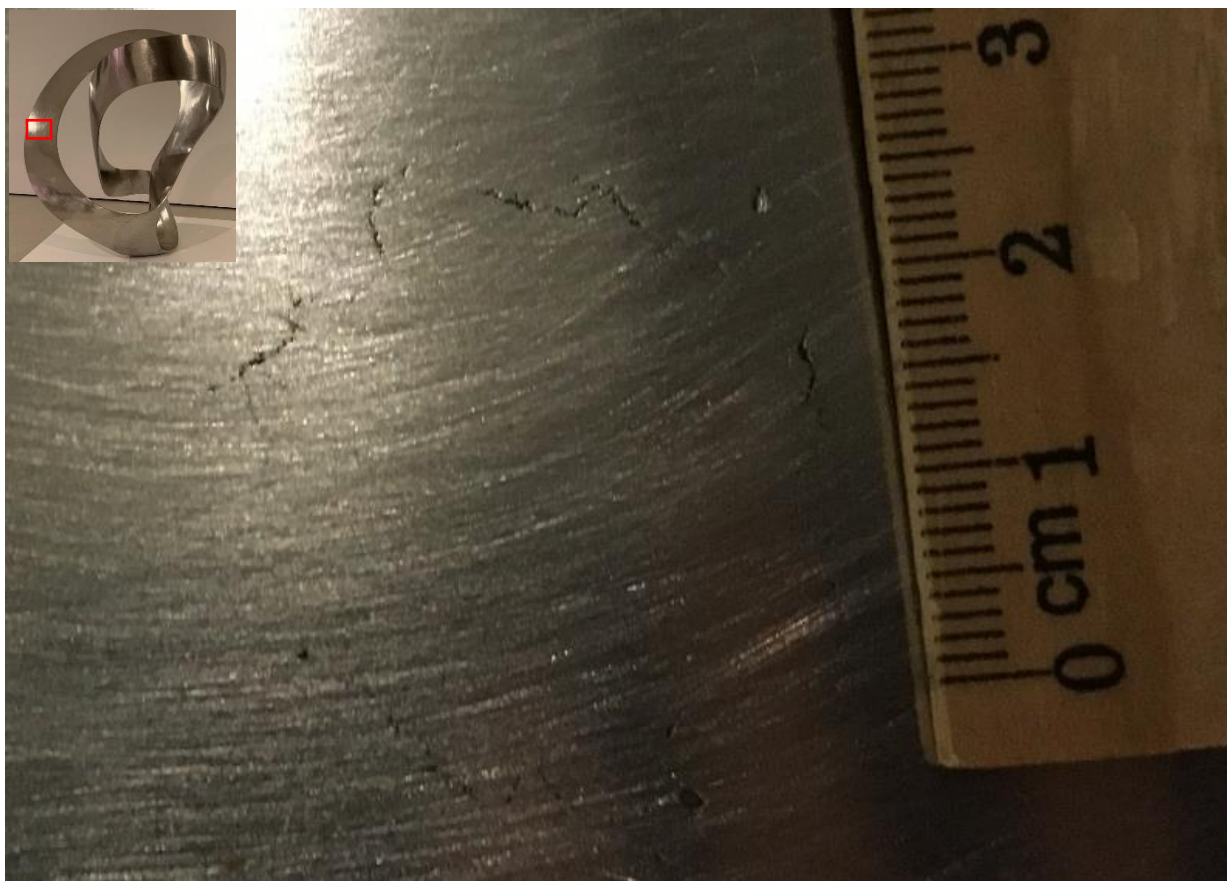
Ademais, foi possível observar que algumas trincas eram formadas no meio da chapa, como indica a figura 18, e neste mesmo caso mostra que as trincas aparentemente não seguem uma direção de crescimento que se relacione com algum carregamento aplicado, uma vez que se encontram em várias direções distintas. Vale ressaltar que essas trincas apresentam uma morfologia em zigue-zague (não reta).

Figura 18 - Exemplo de trinca que se encontra na superfície e se propaga em diferentes direções e de forma tortuosa, com regiões mais abertas do que outras.

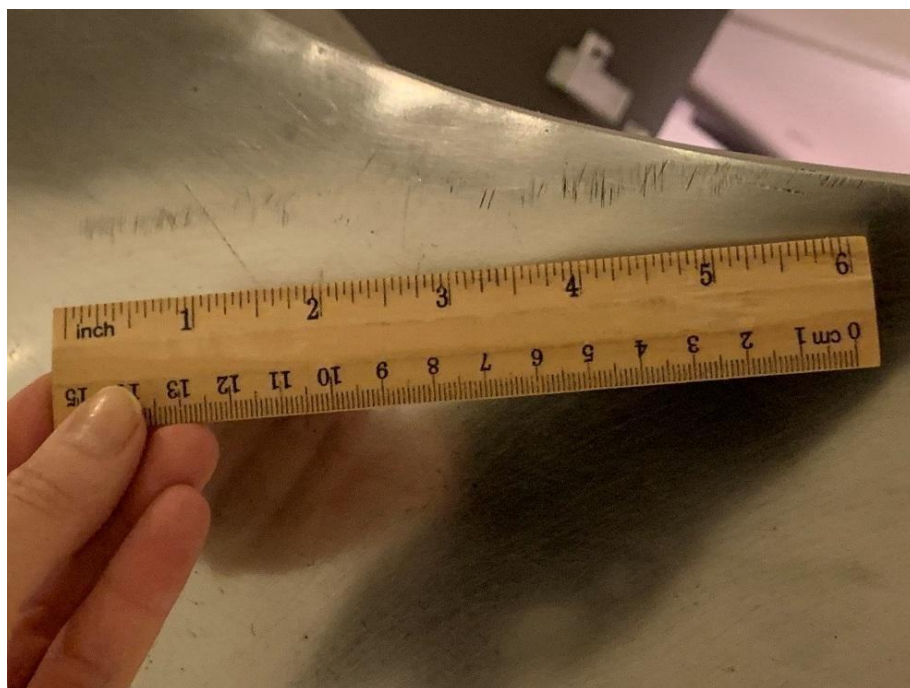
Além das trincas e pontos de corrosão avermelhados, o laudo do estado de conservação de 2019 apontou diversos riscos, alguns mais curtos e grosseiros (figura 19), que podem ter ocorrido em decorrência de manuseio para transporte da obra, outros mais finos e longos (figura 20), possivelmente causado pelo uso de alguma ferramenta, e pequenos furos (figura 21) que podem estar relacionados com o processo de fabricação. Observa-se também uma mudança de coloração (figura 22),

Figura 19 - Riscos curtos, grosseiros e paralelos (Foto fornecida por Ariane Lavezzo).

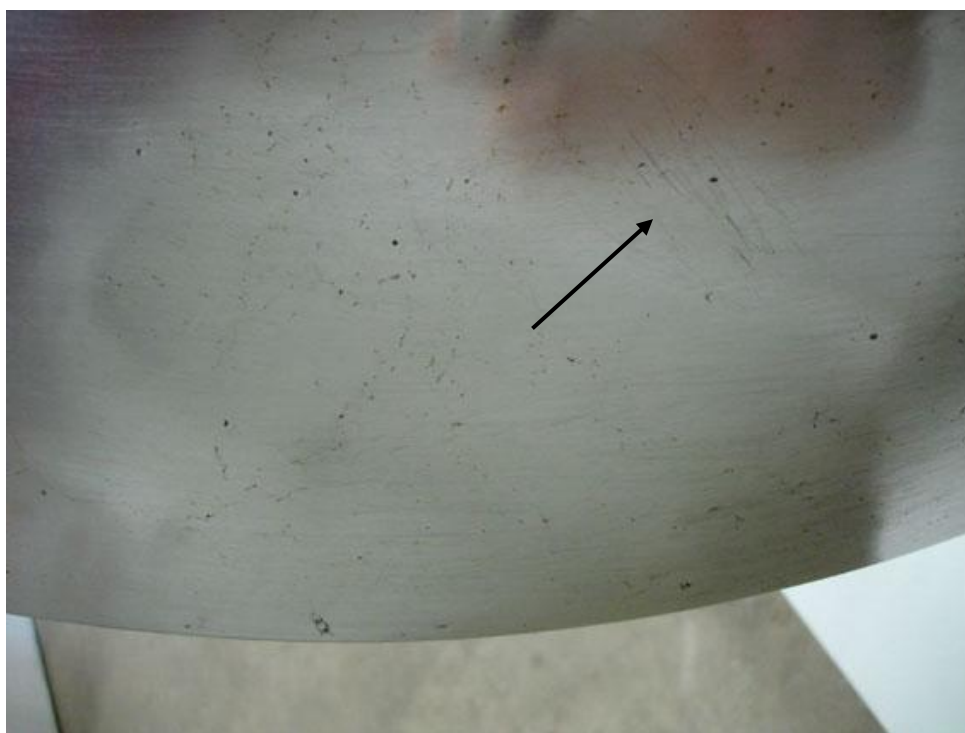
Figura 20 - Riscos finos e alongados (Foto fornecida por Ariane Lavezzo).

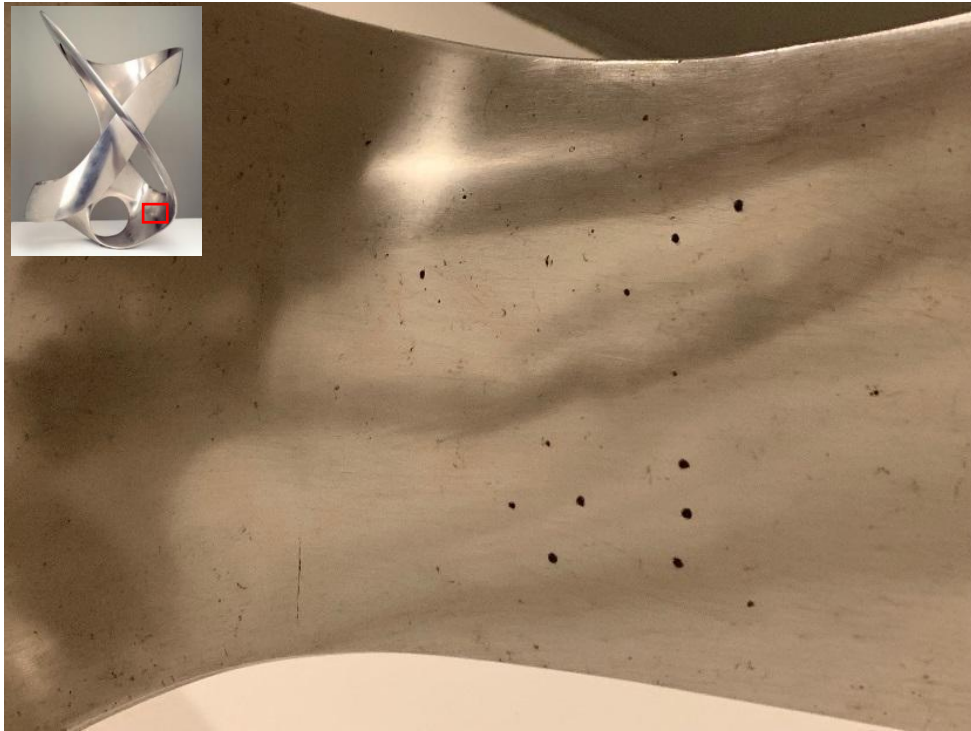
Figura 21 - Furos superficiais (poros ou pites). (Foto fornecida por Ariane Lavezzo).

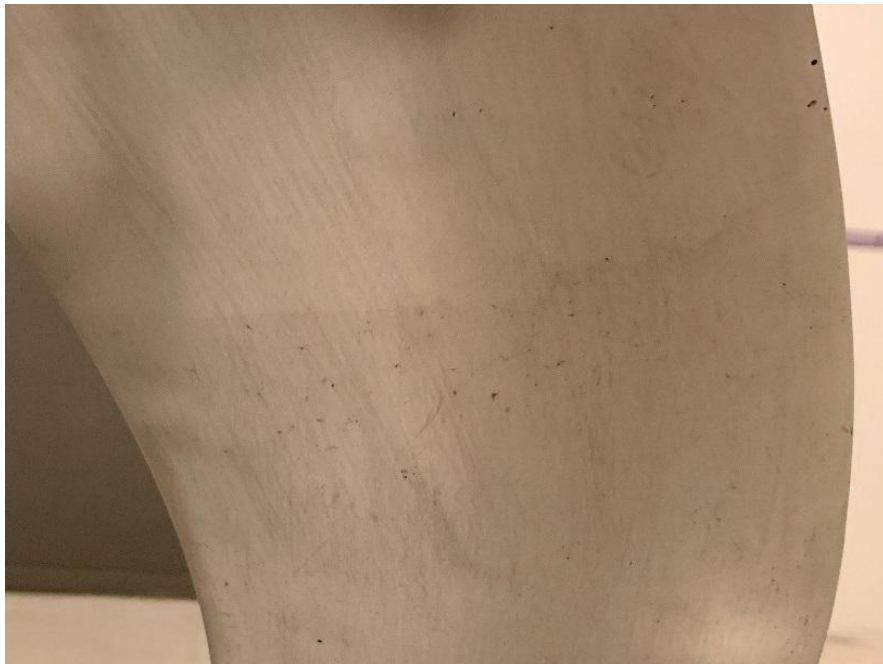
Figura 22 - Mudança de coloração. Parte superior mais clara e inferior levemente mais escura (Foto fornecida por Ariane Lavezzo).

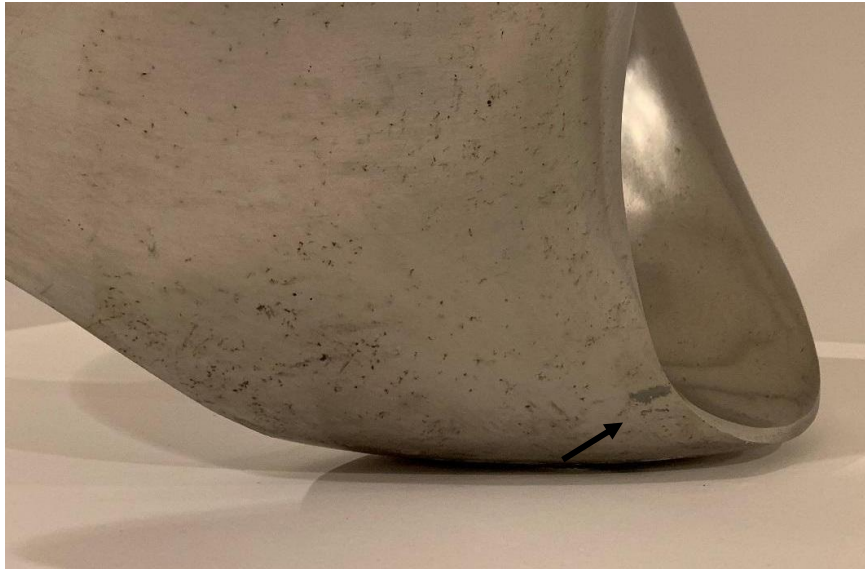
uma mancha de tinta (figura 23), e marcas alongadas que possivelmente foram causadas por algum produto usado para limpeza (figura 24). Por fim, há uma inscrição em forma de cruz em uma das espessuras (figura 25).

Figura 23 - Mancha de tinta indicada pela seta (Foto fornecida por Ariane Lavezzo).

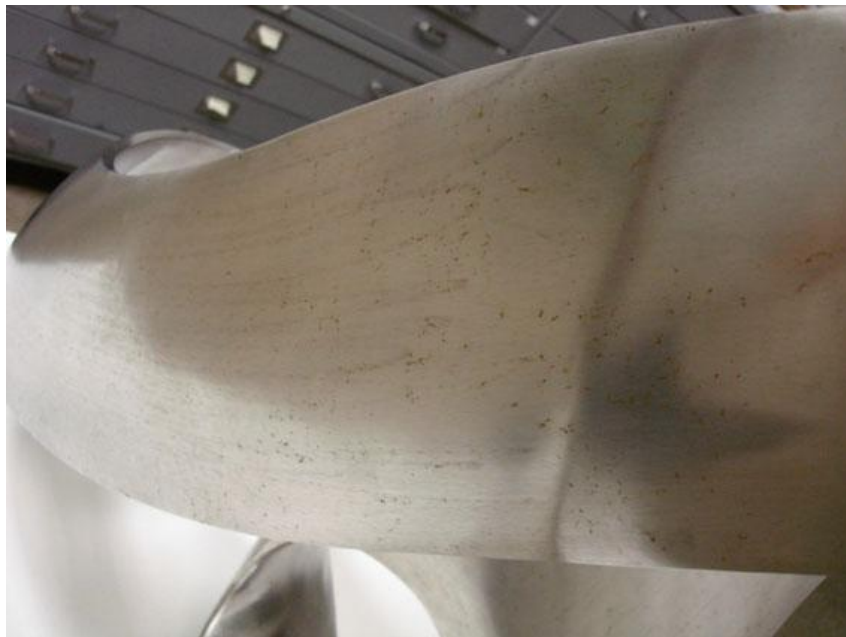
Figura 24 - Marcas de manchas curvas (Foto fornecida por Ariane Lavezzo).

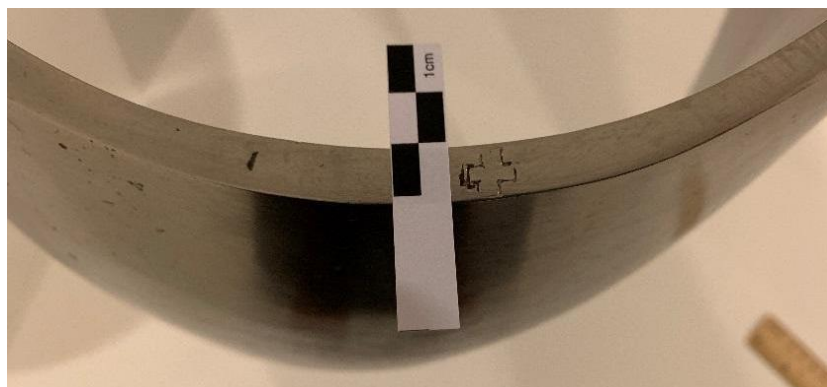
Figura 25 - Marca de cruz na lateral (Foto fornecida por Ariane Lavezzo).

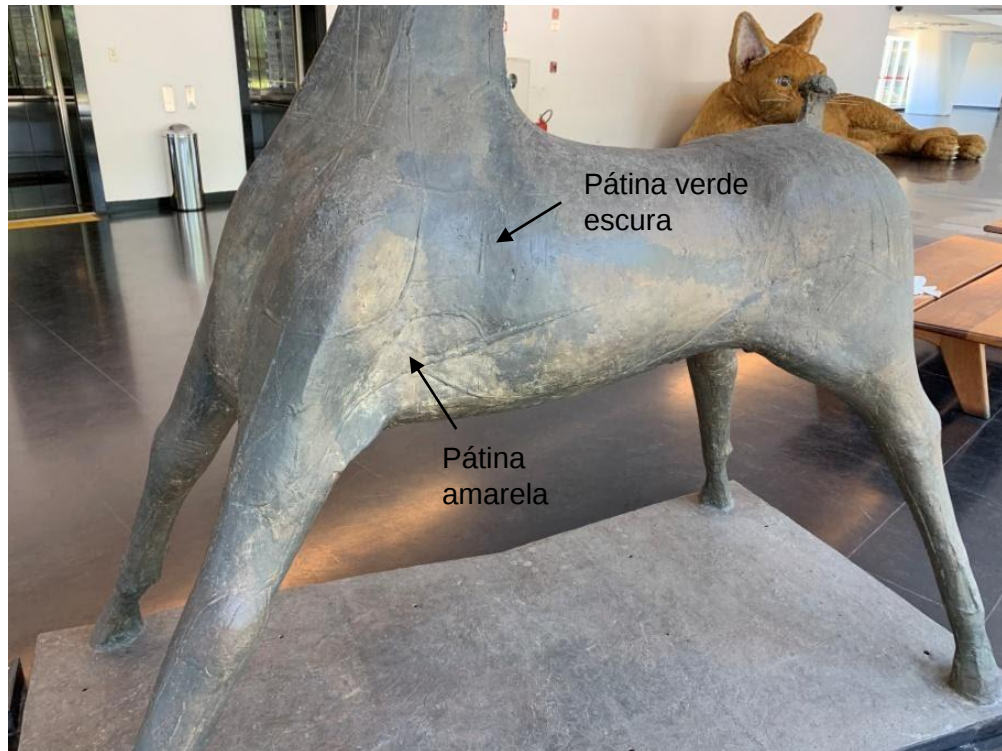
A escultura possui uma cor escura e superfície irregular decorrente de modelagem. É possível observar manchas avermelhadas, esverdeadas claras e escuras e amareladas, as quais podem estar relacionadas com formação de pátina (figura 28). Além disso, há resíduos de material branco, poros e ranhuras, estas possivelmente causadas por algum ferramental (figuras 29 e 30), e um conjunto de furos circulares na base (figura 31). No dorso do corpo do cavalo há uma trinca em forma de L (figura 32), e na perna frontal esquerda há outra trinca (figura 33). Além destas, na base há mais três trincas, sendo que duas delas (figura 34) se encontram em uma região que aparenta ser um cordão de solda, uma vez que a textura sofre uma quebra de continuidade. Por fim, em algumas regiões é possível observar aberturas que se assemelham a rechupes, provavelmente decorrentes do processo de solidificação do metal, como exemplificado na figura 35.

Figura 28 - Pátinas de diferentes cores (Foto fornecida por Ariane Lavezzo).

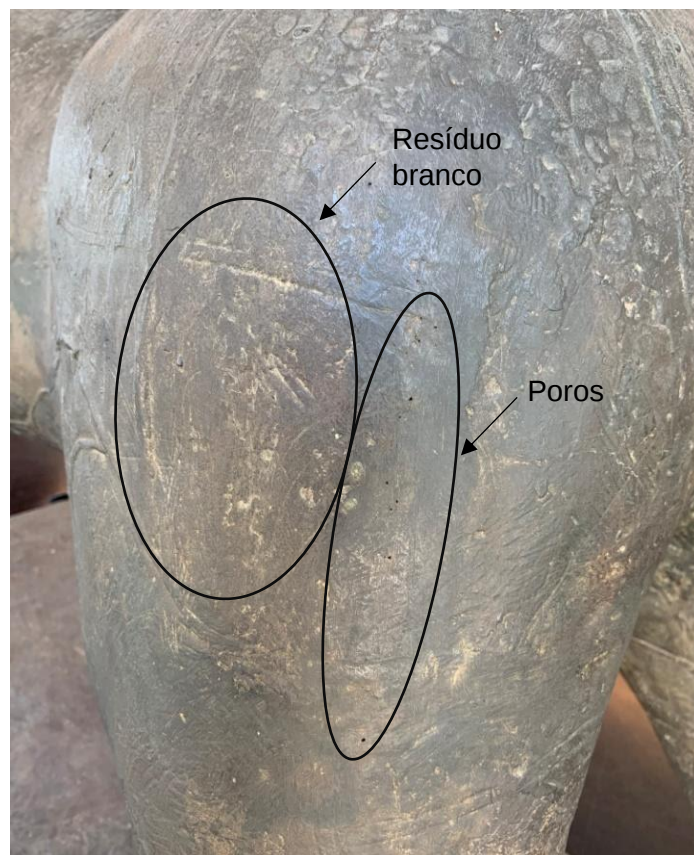
Figura 29 - Detalhe de alguns poros e resíduo de material branco (Foto fornecida por Ariane Lavezzo).

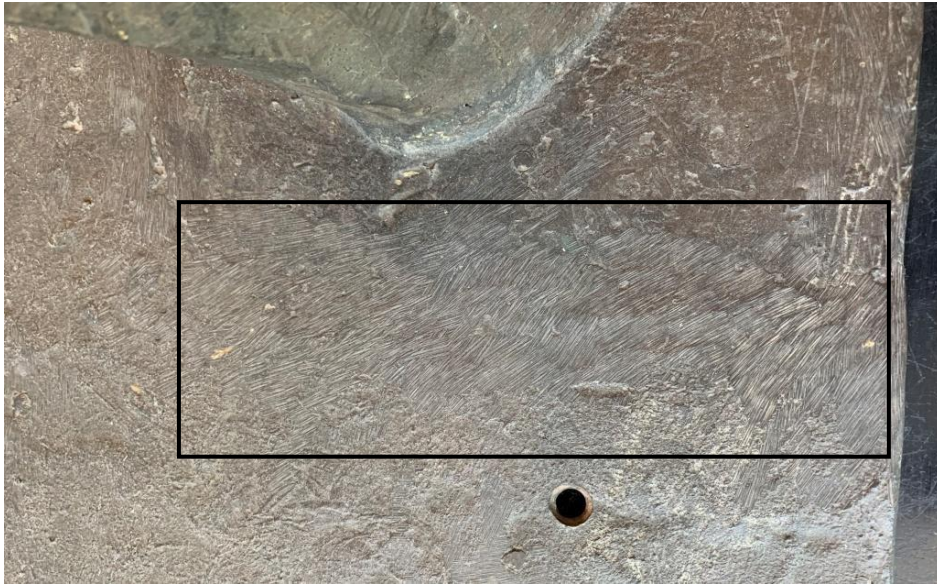
Figura 30 - Marcas de ranhuras na base, perto da pata (Foto fornecida por Ariane Lavezzo).

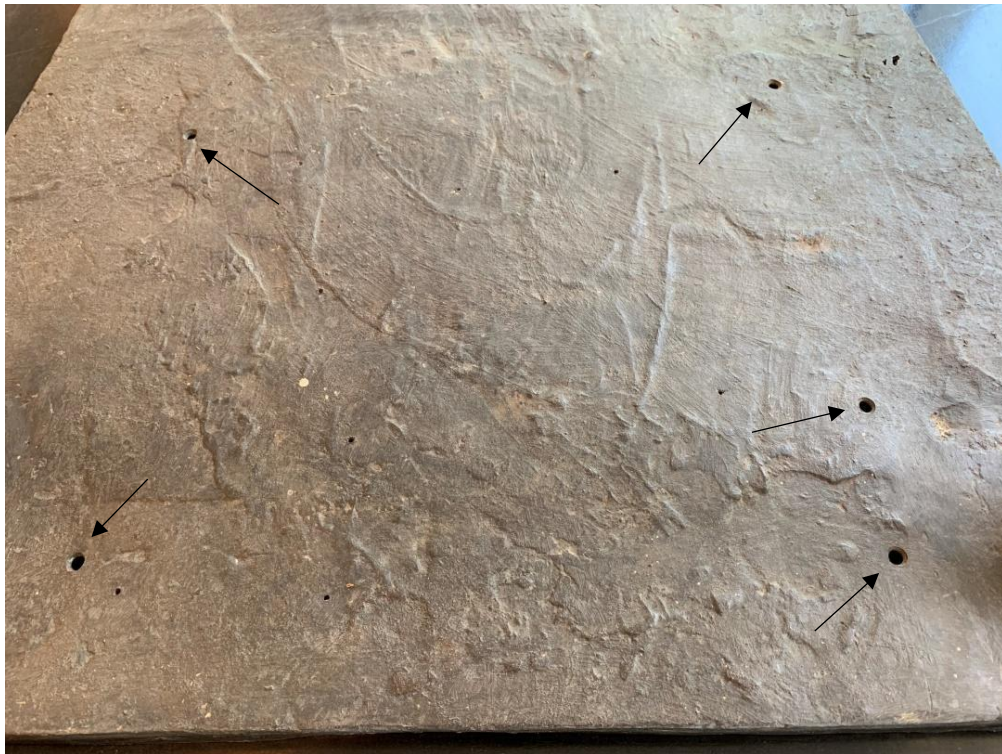
Figura 31 - Furos redondos na base, indicados pelas setas (Foto fornecida por Ariane Lavezzo).

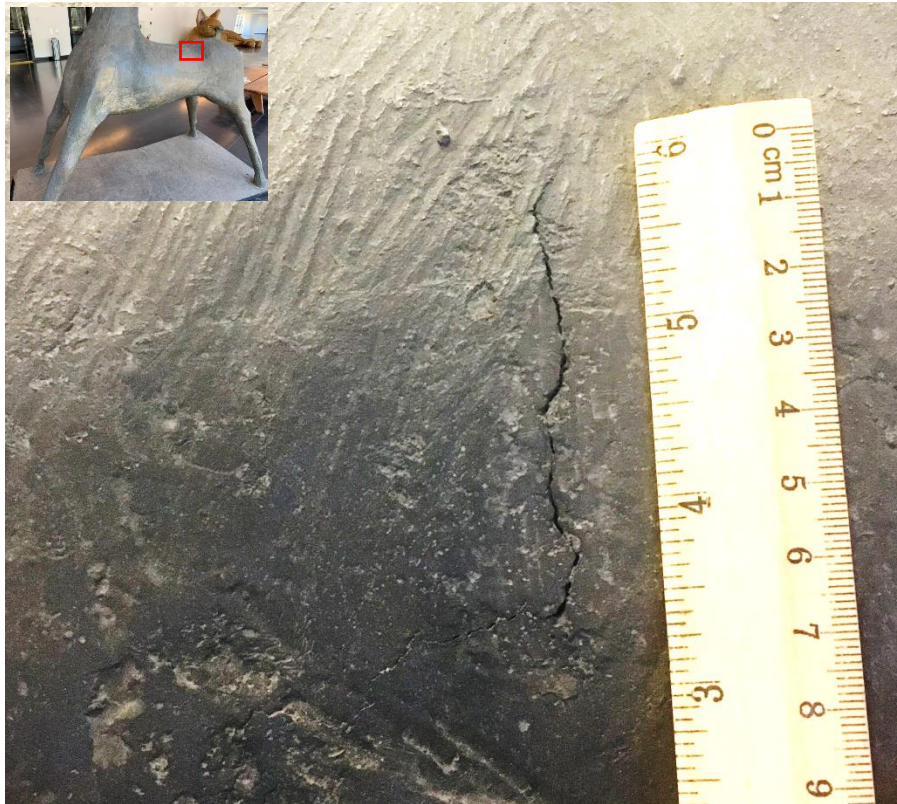
Figura 32 - Trinca no dorso do cavalo. Propagação sinuosa com grande deflexão perto dos 7 cm, seguindo uma direção quase horizontal, sugerindo que a trinca sofre interferência da microestrutura do fundido.

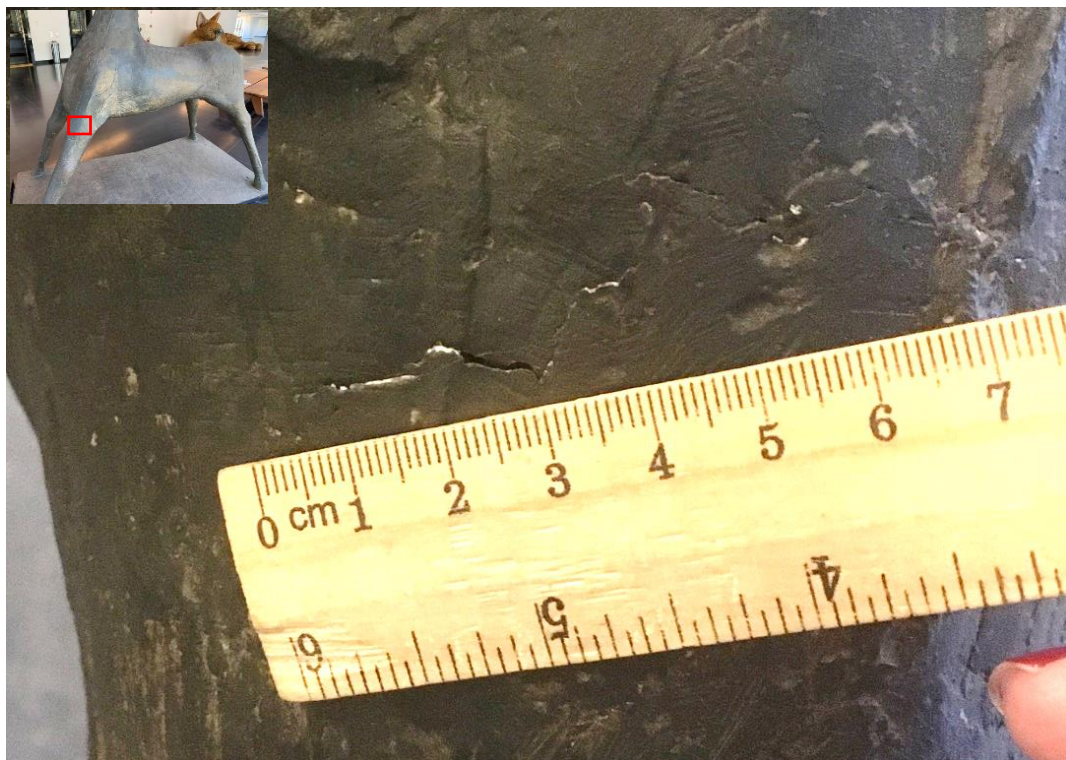
Figura 33 - Trinca na perna dianteira esquerda. Propagação muito tortuosa, sugerindo que sofre interferência da microestrutura.

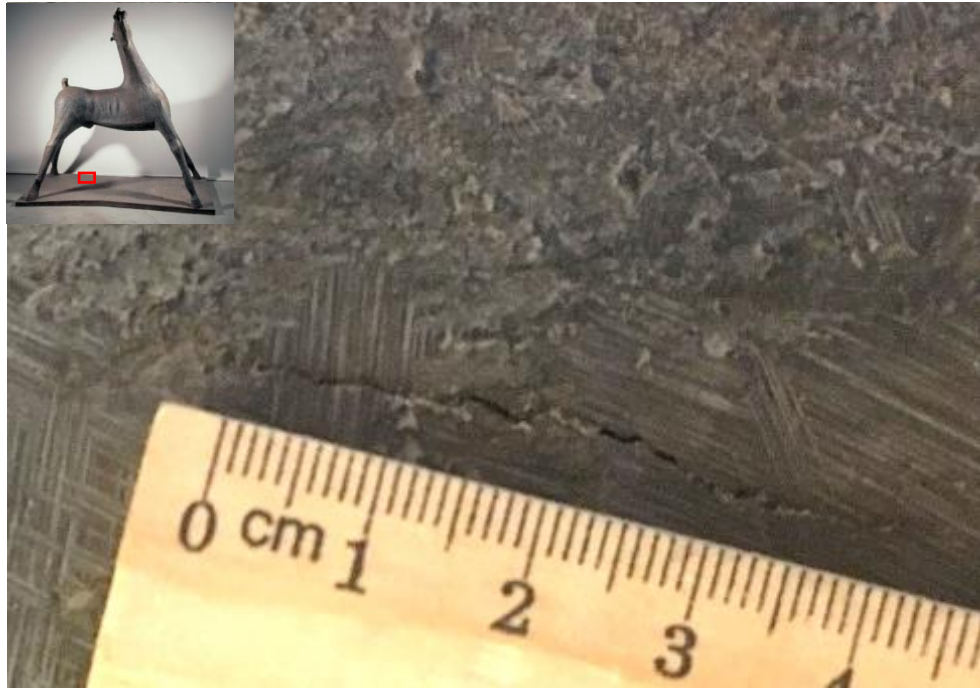
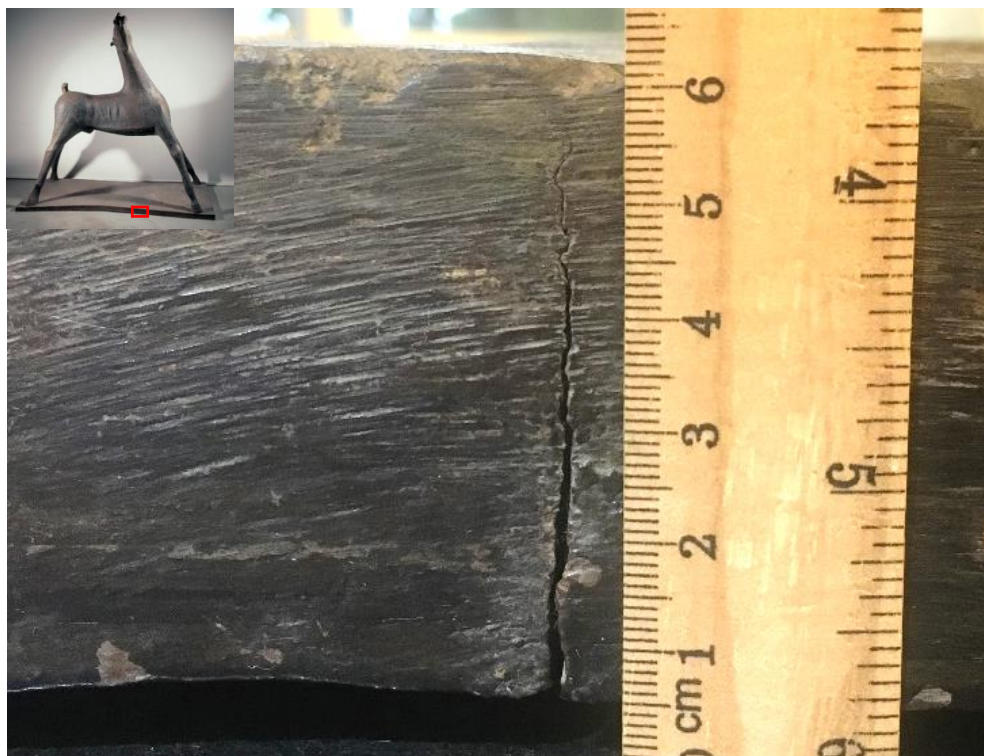
Figura 34 - Exemplos de trincas localizadas na base, (a) na parte superior esquerda e (b) na lateral direita. As trincas se encontram em regiões com uma textura diferente do resto da base, onde o metal aparenta ter sido trabalhado com alguma ferramenta apresentando diversos riscos. A propagação ocorre de forma sinuosa, indicando uma provável influência da microestrutura do material, porém em (b), na região inferior, onde a trinca começa, a propagação é mais reta.

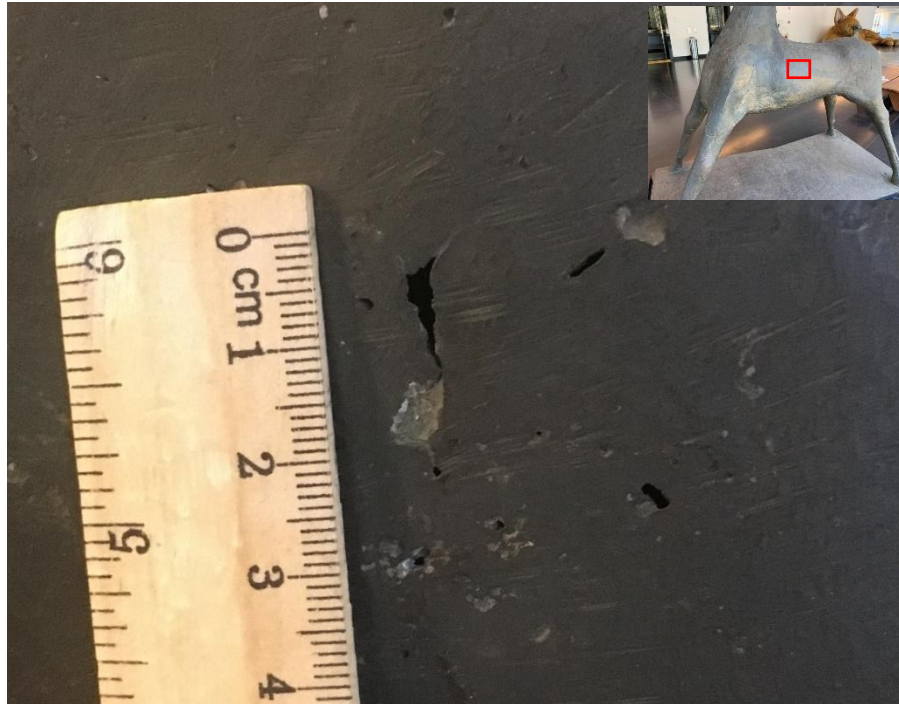
Figura 35 - Aberturas semelhantes a rechupes na região da lateral do cavalo.
