Projeto de Urbanização da Favela Colinas D'Oeste Osasco/SP

Relatório Final

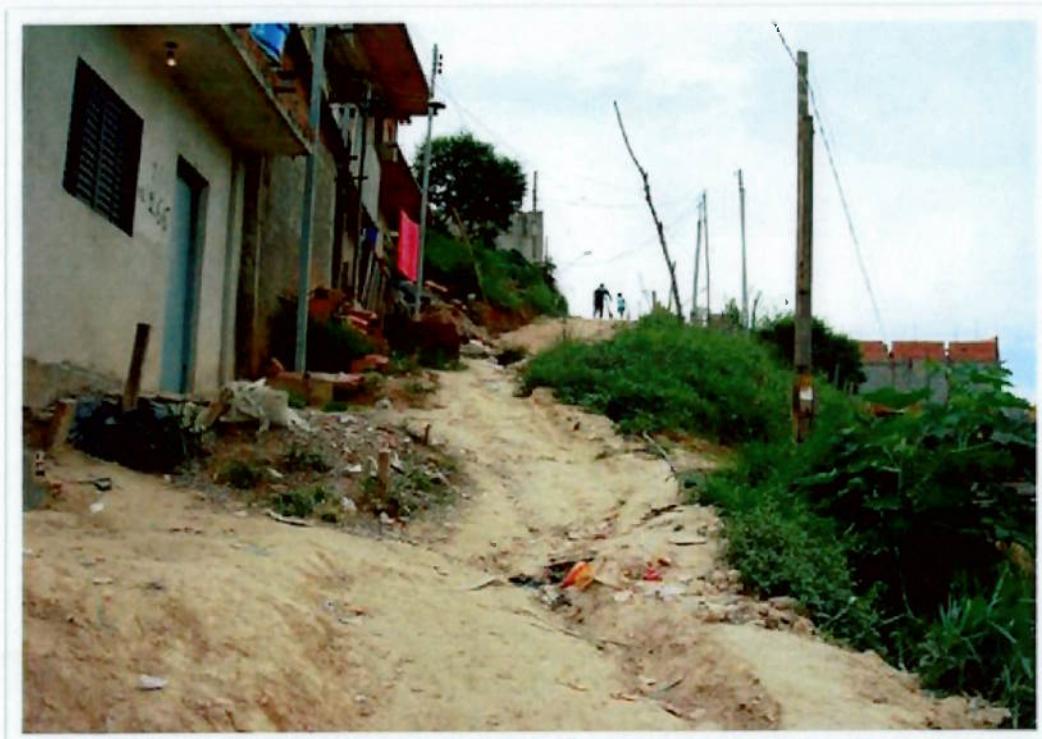
A maior divergência encontrada entre campo e projeto foi a largura das vias. Em alguns trechos, o projeto apresenta vias de 5 metros de largura, sendo que na realidade o espaço disponível para tal fim é menor que 3 metros (Figura 13).

Figura 13 – Previsão para via de 5 metros de largura

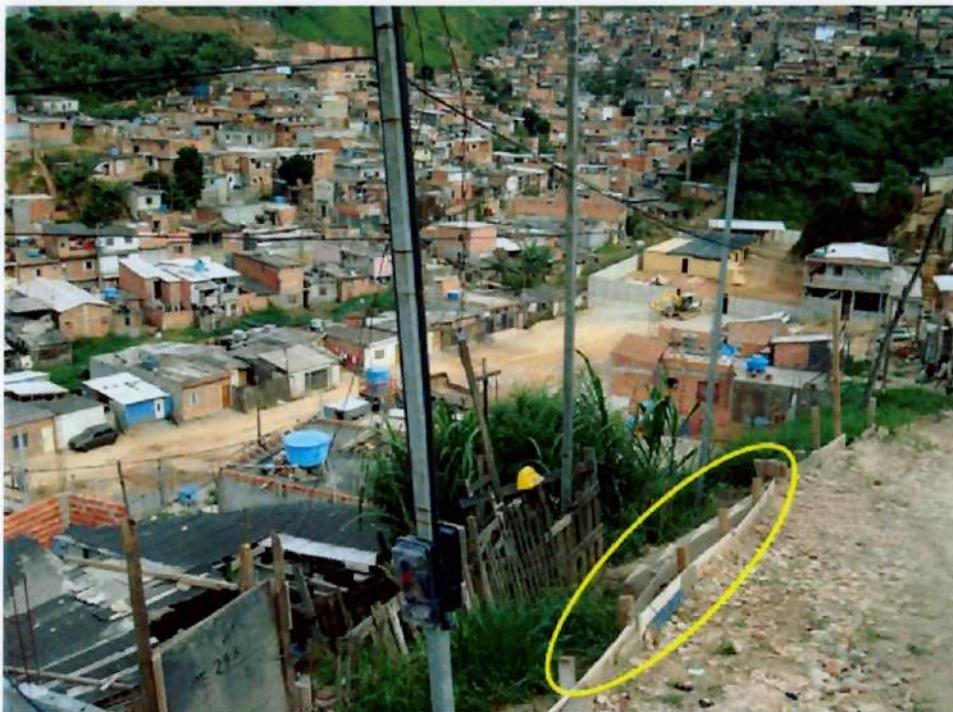
Em visitas à Colinas, nota-se que os problemas de instabilidade dos taludes são recorrentes, percebendo-se a necessidade da construção das respectivas contenções. A Figura 17, abaixo, mostra um local onde será executado um muro com paredes de concreto e a Figura 18 mostra um exemplo da precariedade das atuais contenções.

Figura 18 – Precariedade de contenções

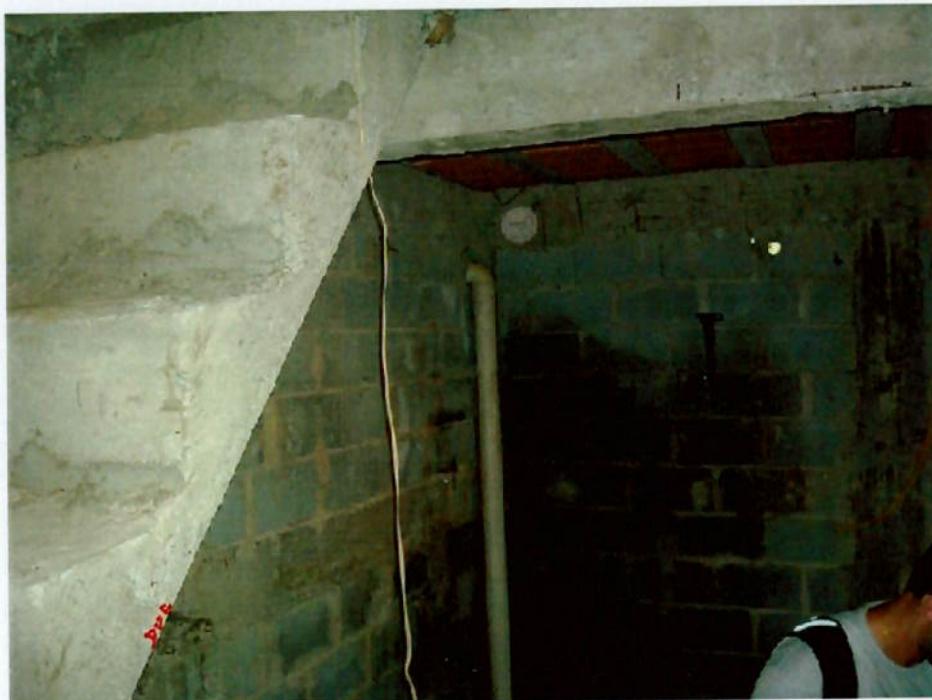
A principal patologia encontrada na casa foi o excesso de umidade na parede destacada no croqui da Figura 31. Esta umidade pode ser verificada na Figura 32. Este cômodo possui uma janela de 40 centímetros de altura por 40 centímetros de largura (Figura 33), que fica quase permanentemente fechada segundo foi informado pela moradora. A iluminação e a ventilação do quarto são precárias, obrigando os moradores a manterem as luzes ligadas durante todo o dia e com uma umidade incômoda.

Figura 32 – Umidade na parede

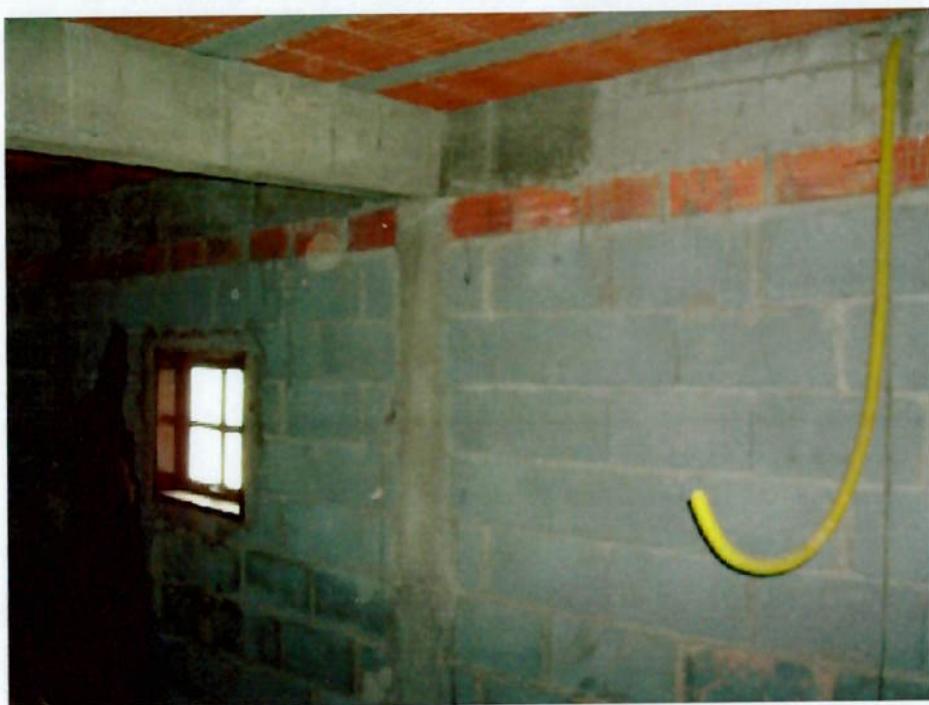
Figura 33 – Janela de tamanho insuficiente para o cômodo

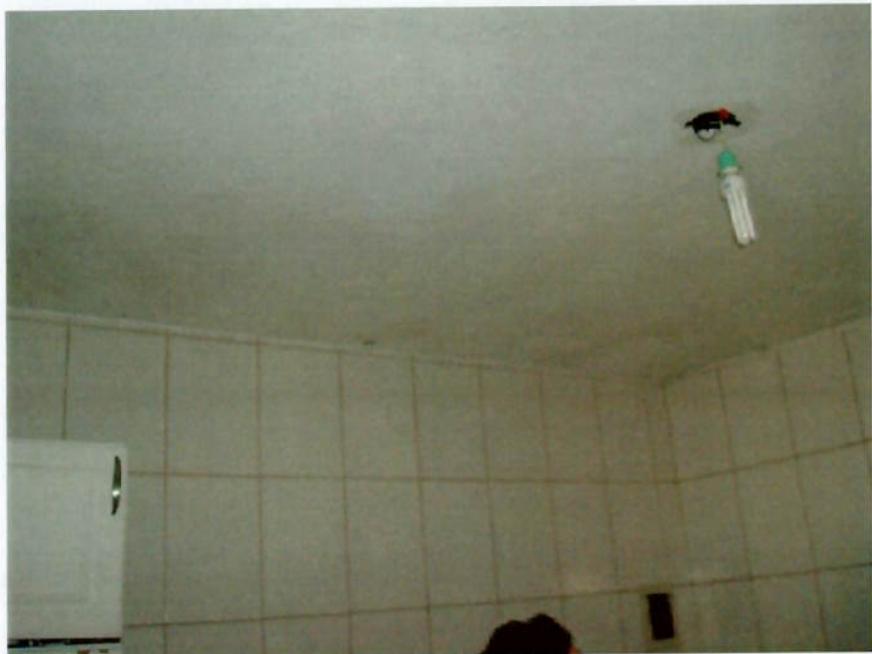
Na Figura 35 podemos notar as manchas no teto da casa, devido à falta de impermeabilização da laje.

Figura 35 – Manchas no teto

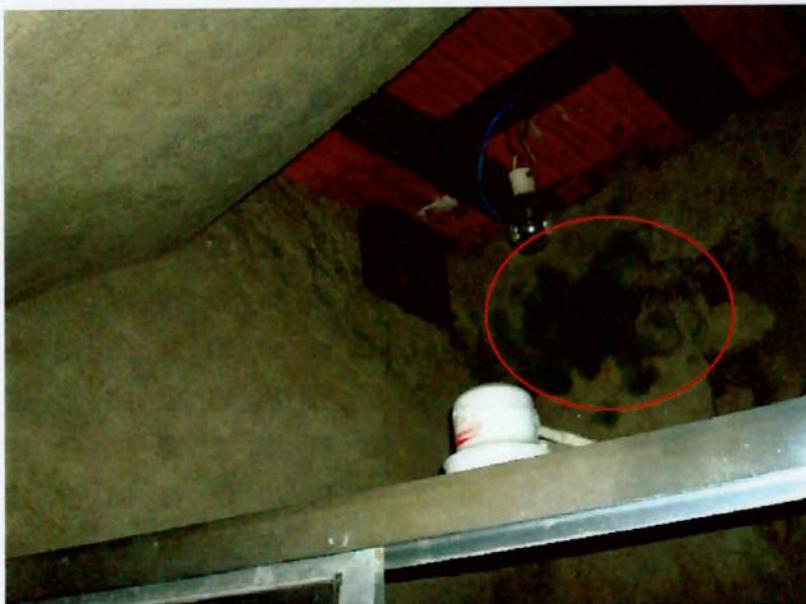
Na Figura 38 e Figura 39, podemos notar o que gera a falta de ventilação, permitindo inclusive a formação de bolor nas paredes. Apesar da muita umidade na casa, pouca iluminação e pouca ventilação, o morador da casa disse que a família nunca teve problemas respiratórios.

Figura 38 – Bolor na parede do banheiro

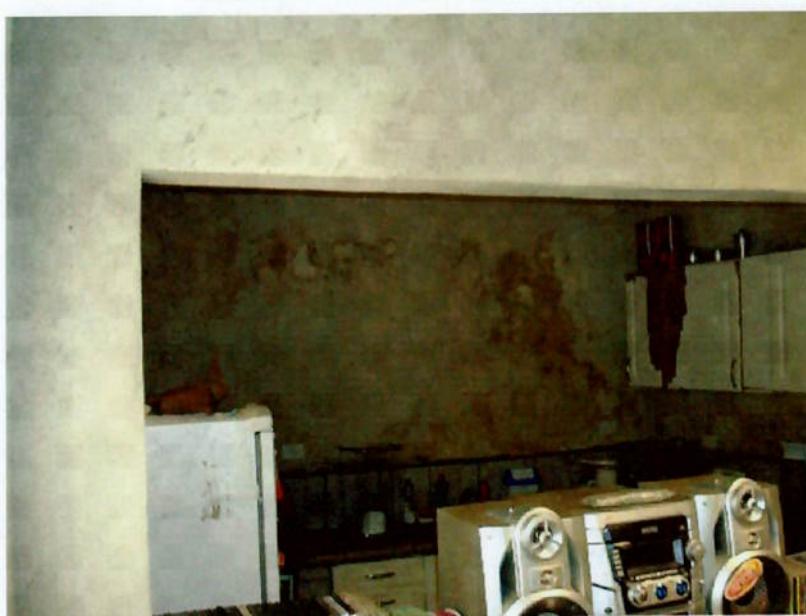
Figura 39 – Umidade na parede da cozinha

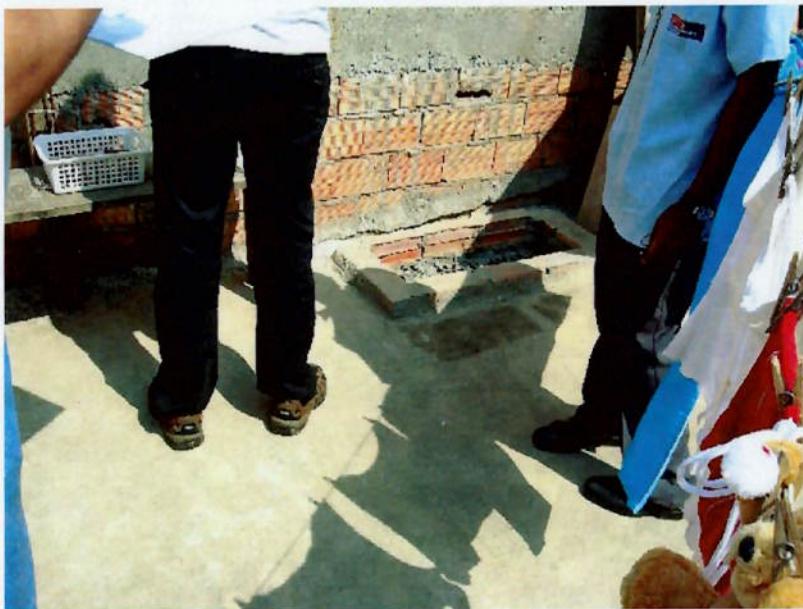
A Figura 40 mostra a idéia adotada pelo morador para melhorar a ventilação dos quartos. A passagem de ar por um furo na laje pode ser uma boa solução para a falta de ventilação, porém pode ocorrer à entrada de água em dias chuvosos.

Figura 40 – Furo na laje

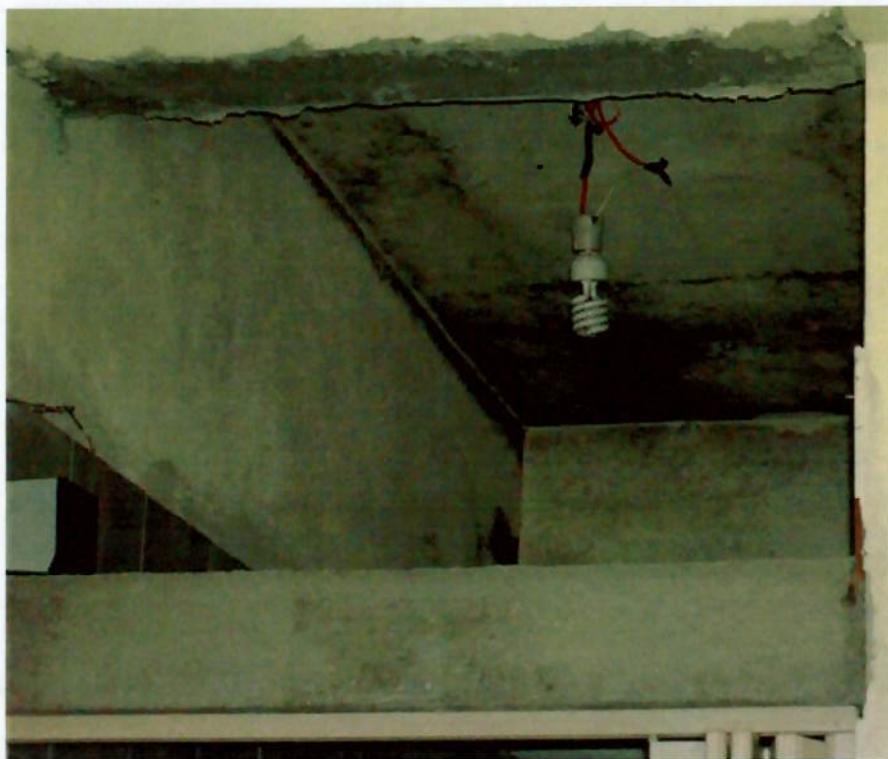
A principal reclamação dos moradores desta casa (fachada Figura 42) era o desconforto térmico causado pela ausência de janelas laterais e excesso de umidade devido ao contato direto da parede do fundo com o solo. Foi verificado também um excesso de umidade no banheiro devido à ausência de ventilação (Figura 43).

Figura 43 – Umidade no banheiro

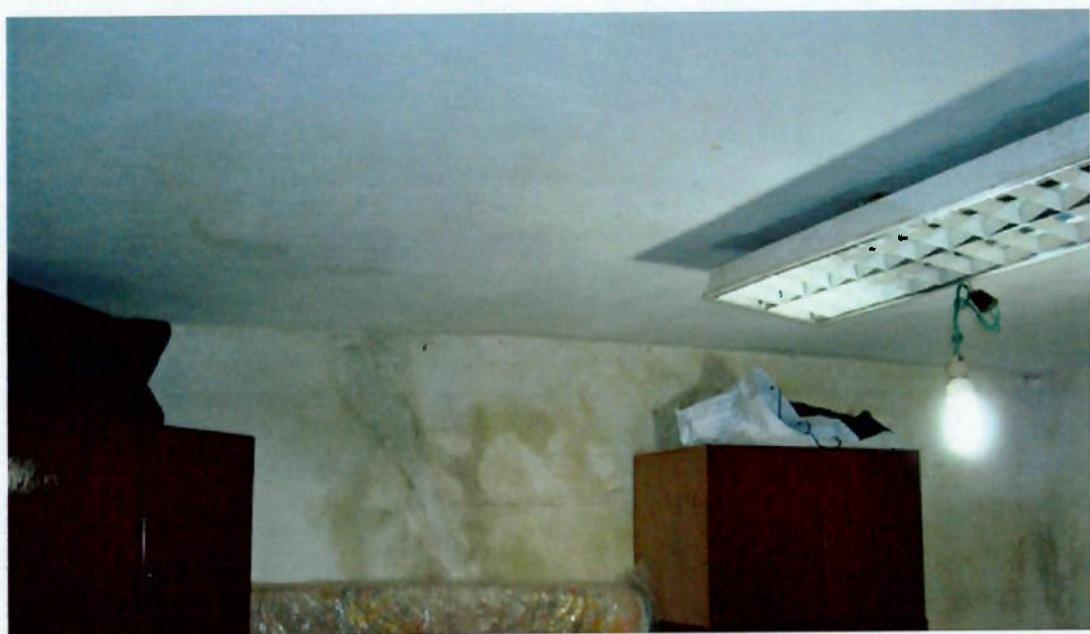
Figura 46 - Manchas de umidade na parede do fundo

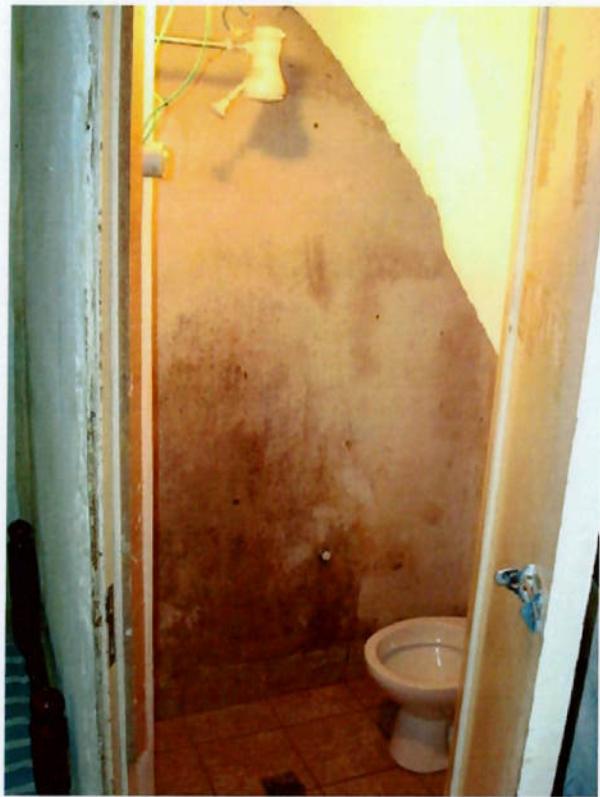
Figura 47 - Umidade no banheiro

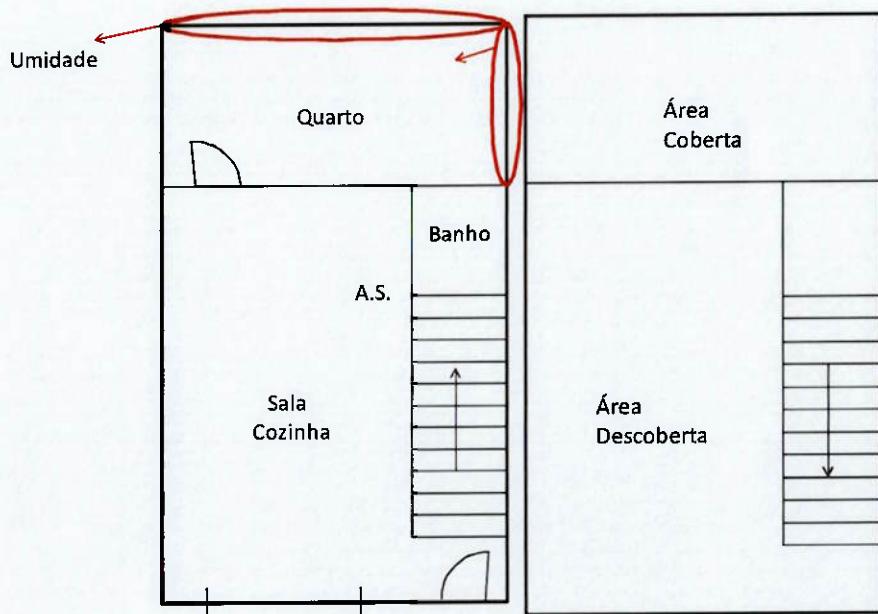
Figura 48 – Primeiro Andar e Laje

Na Figura 48 abaixo pode-se ver, à esquerda, o croqui do primeiro andar da casa 8 com os pontos mais afetados pelo problema da impermeabilização e a distribuição dos cômodos, à direita, a parte superior onde se encontra o varal, as caixas d'água e pode-se perceber, pela Figura 49, como o sistema de armazenamento de água é precário e como pode se acumular água da chuva, que irá afetar o andar de baixo, facilmente.

O bolor é a principal patologia encontrada na casa, destacada na Figura 48. Este bolor é ocasionado, principalmente, devido à infiltração de água da chuva na parede de divisa dos fundos da casa. Pode-se notar a umidade no interior da casa através da Figura 50.

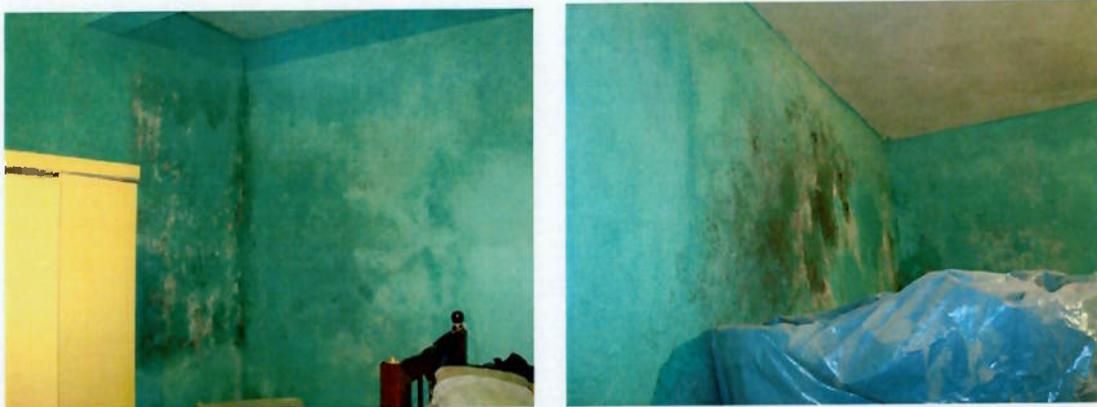
Figura 50 – Problemas de umidade principalmente no quarto do fundo.

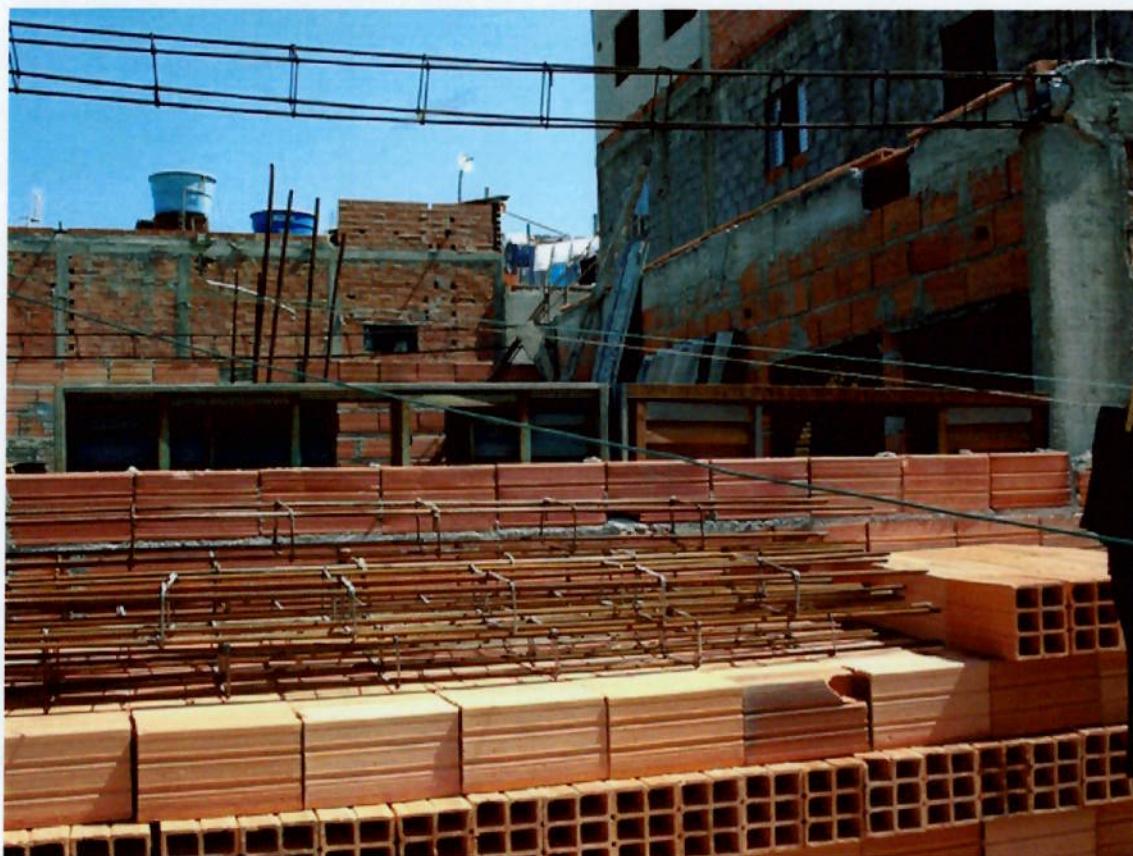
onde o morador da casa visitada está construindo uma parede que obstruirá completamente as janelas do vizinho.

Figura 58 – Parede cobrindo janela vizinho

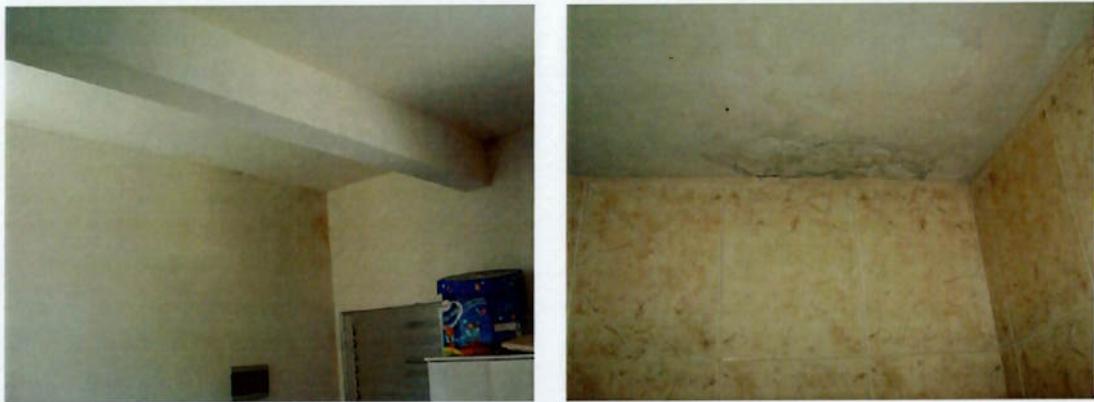
Na laje, como podemos ver também na Figura 62, é importante a impermeabilização para evitar que o acúmulo de água cause infiltração e assim, umidade no interior da residência, como pode-se notar na Figura 61 abaixo.

Figura 61 – Problema de umidade maior nas lajes, trincas e áreas molhadas bem-executadas.

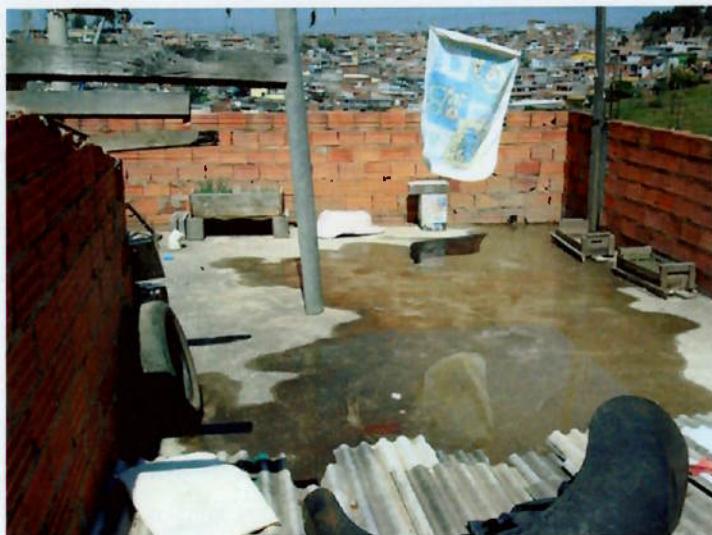
Figura 62 – Acúmulo de água nas lajes.

A adequação dos cimentos pode ser feita com argamassas, utilizando o aditivo hidrofugante, e assim, além de impedir o acúmulo de água, realiza-se a impermeabilização da laje.

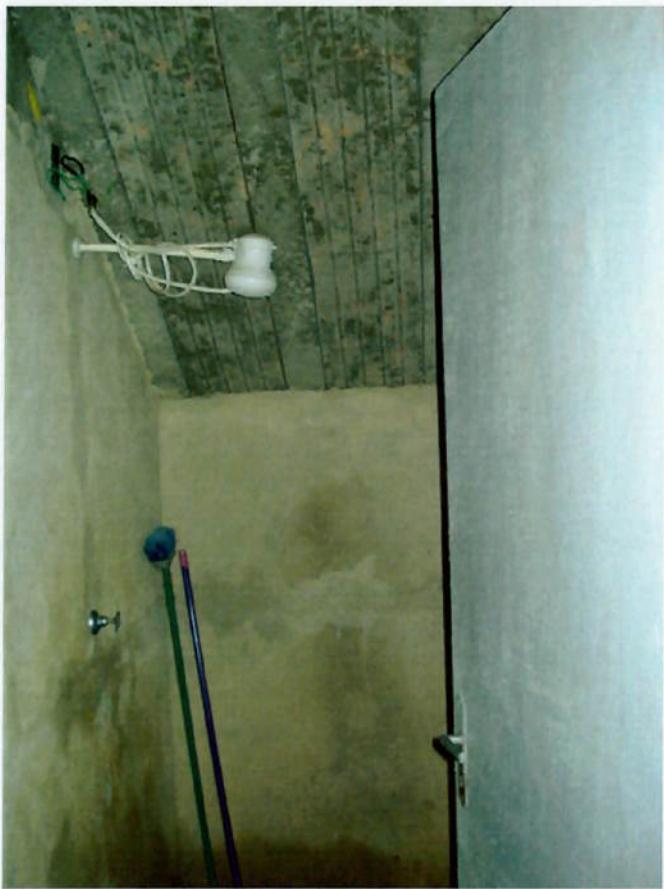
Estes problemas podem ser facilmente percebidos no banheiro da casa, que se situa embaixo da escada, conforme pode ser visto na Figura 65.

Figura 65 – Umidade no banheiro

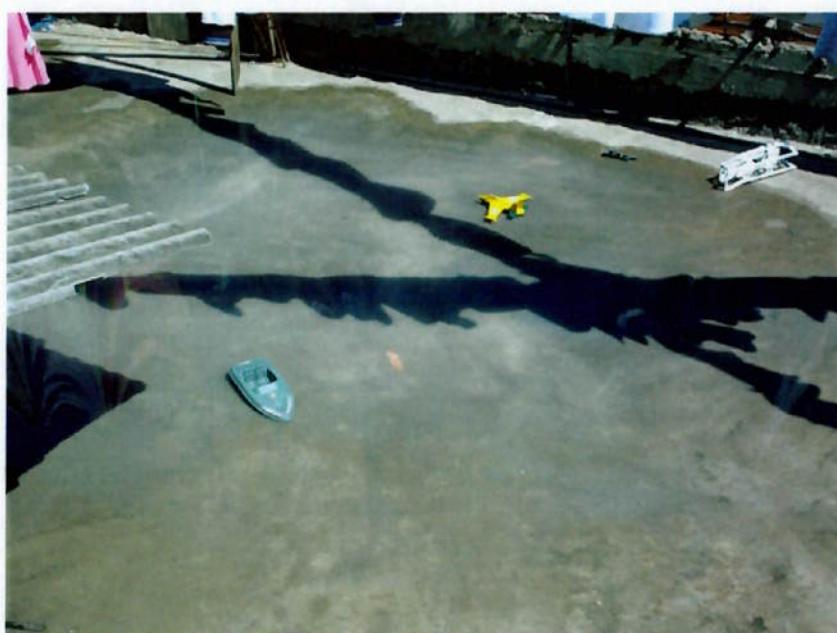
Vale lembrar que os moradores haviam se mudado há pouco tempo e pretendem ampliar a casa em breve, portanto, o empoçamento de água (vide Figura 66), ocasionado pela chuva e pelo uso do tanque de lavar roupas (vide Figura 67), não foi escolhido como primeira intervenção a se fazer na casa.

Figura 66 – Empoçamento de água na laje

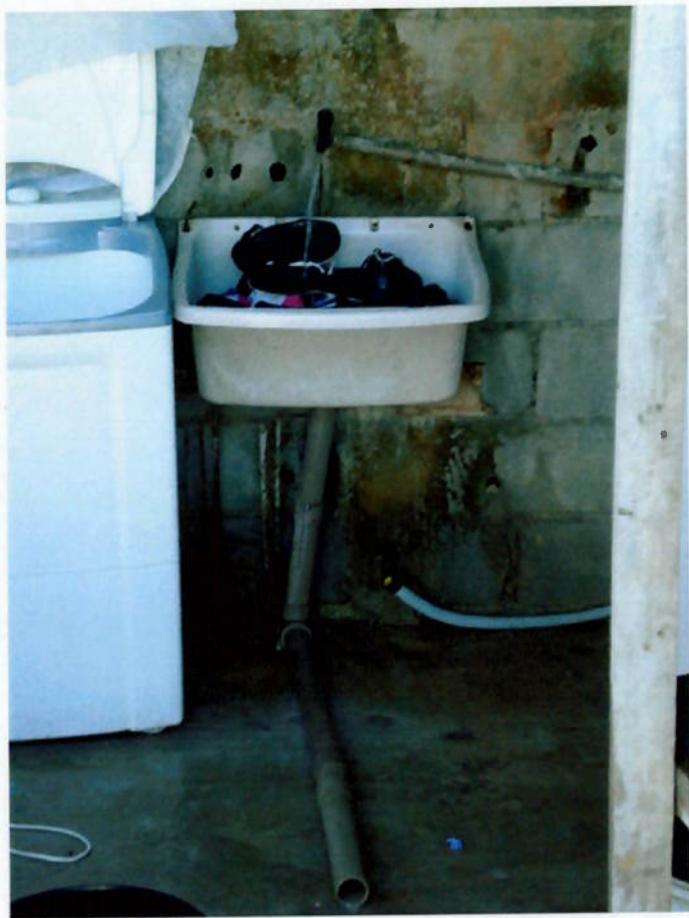
Figura 67 – Ligação precária

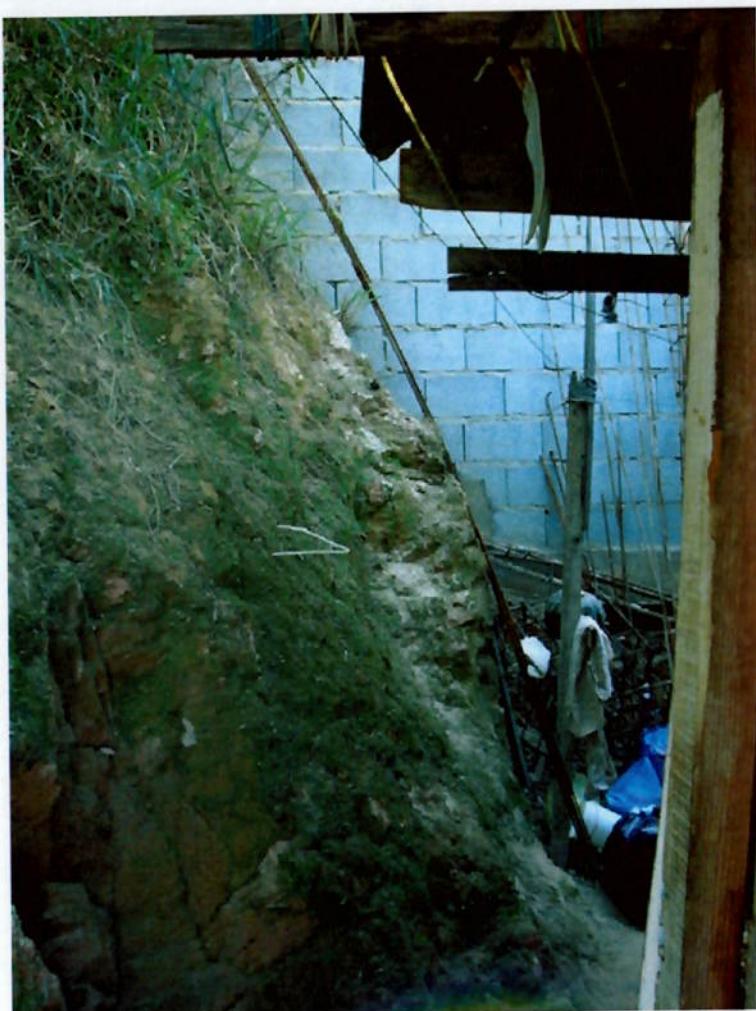
O principal problema da casa em questão (Figura 68) é o risco de deslizamento de terra do terreno vizinho (Figura 69), principalmente quando chove, sendo um risco para a integridade física dos moradores.

Figura 69 – Risco de deslizamento

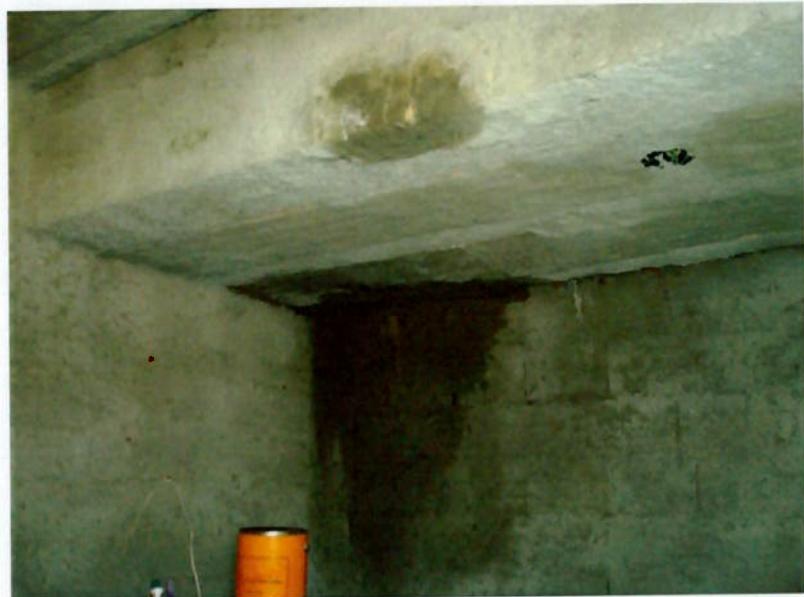
Figura 74 – Umidade no porão.

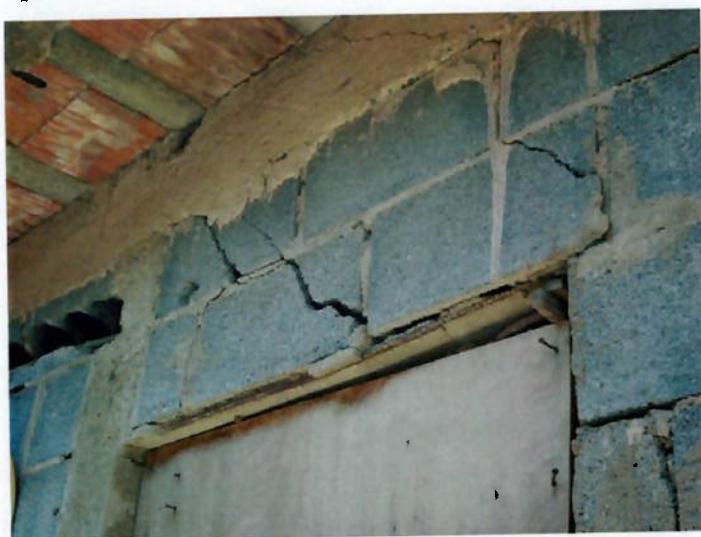
Um grande problema encontrado na casa 15 (croqui vide Figura 75) são as trincas, como se pode ver na Figura 76.

Figura 76 – Trincas por falta de verga

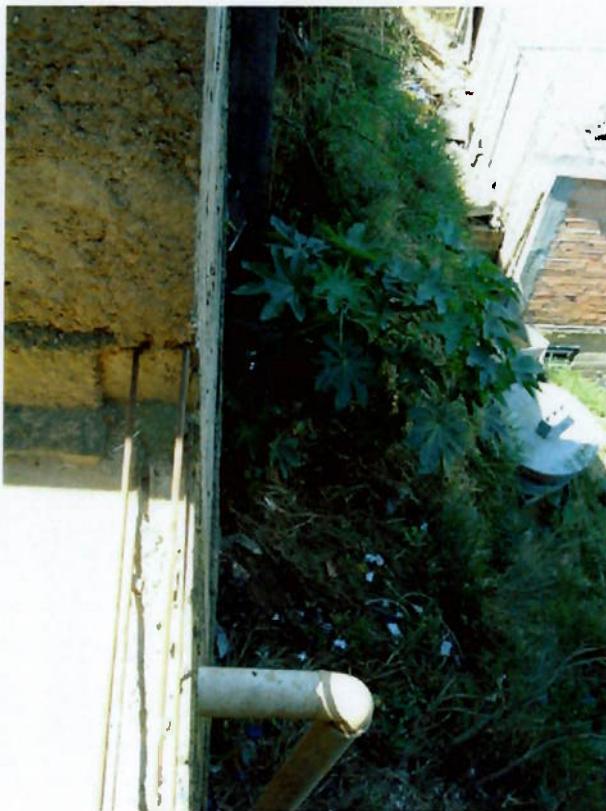
Na parte do fundo da casa há um grande desnível em relação ao restante do terreno e ao terreno vizinho, servindo a parede do fundo da cozinha também como muro de arrimo. Porém, pode-se notar que essa não se encontra em boas condições, o que pode estar gerando pequenas movimentações de terra sob a casa e, assim, acarretando na formação de trincas. Na Figura 77, a seguir, pode-se ver o desnível mencionado anteriormente.

Figura 77 – Desnível entre vizinhos

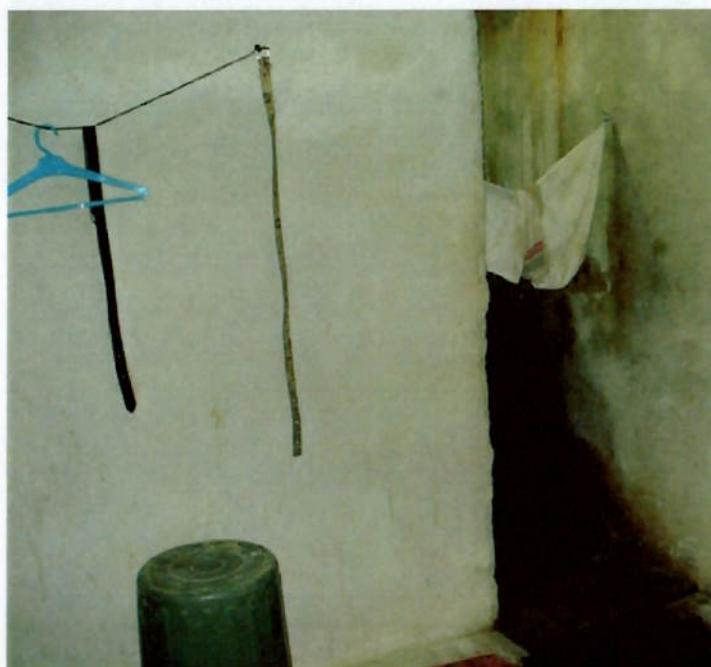
Figura 81 – Umidade
