Falhas em aços alto carbono devido a danos de corte por plasma e laser

Dissertação apresentada à Escola  
Politécnica da Universidade de São Paulo  
para obtenção do título de Bacharel em  
Engenharia de Materiais.

Departamento de Engenharia  
Metalúrgica e de Materiais da Escola  
Politécnica da Universidade de São  
Paulo.

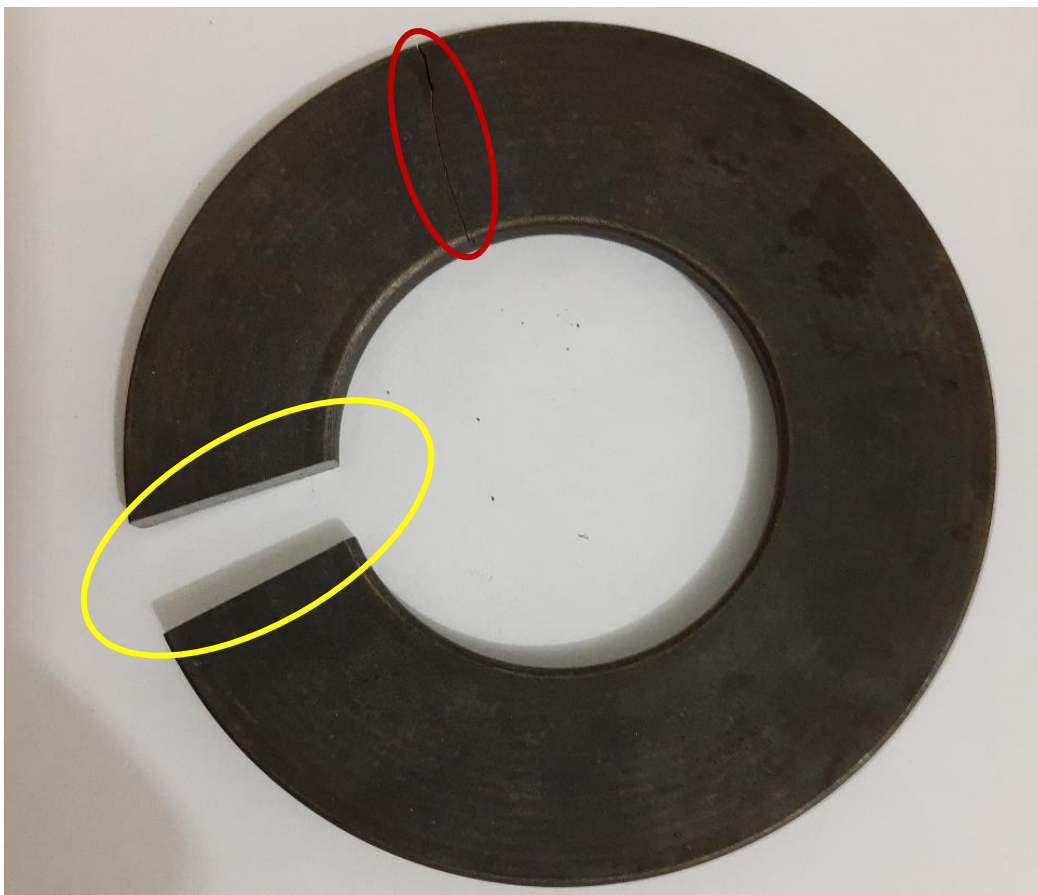
Figura 20 – Fotografia da mola enviada. A trinca pode ser observada na região destacada em vermelho. O destaque em amarelo, por sua vez, indica a região da qual foi retirado o material para o corpo de prova para análise metalográfica.

Para analisar a possível causa dessa trinca, o material utilizado para o corpo de prova foi coletado de uma região distante da trinca observada, indicada na Figura 20, em amarelo. Da região representada na Figura 29, foi cortada uma seção de, aproximadamente, 1,5 cm de comprimento e 1 cm de profundidade, tomando como referência o ponto de origem da trinca.

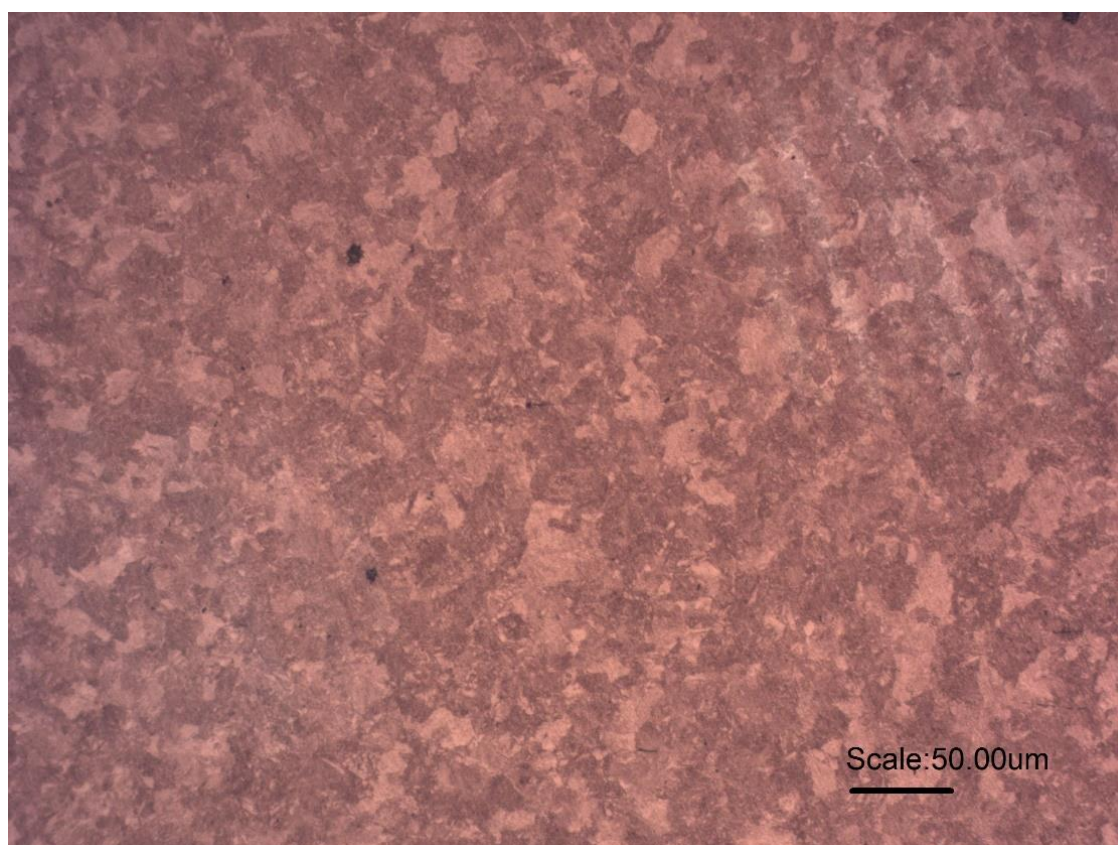
Figura 21 - Microestrutura da região central da face de corte do corpo de prova A. Aumento de 200x e ataque realizado com Nital 2%.

Como visto na observar na Figura 21, a microestrutura da chapa de aço analisada apresenta indícios característicos de aços-carbono submetidos ao

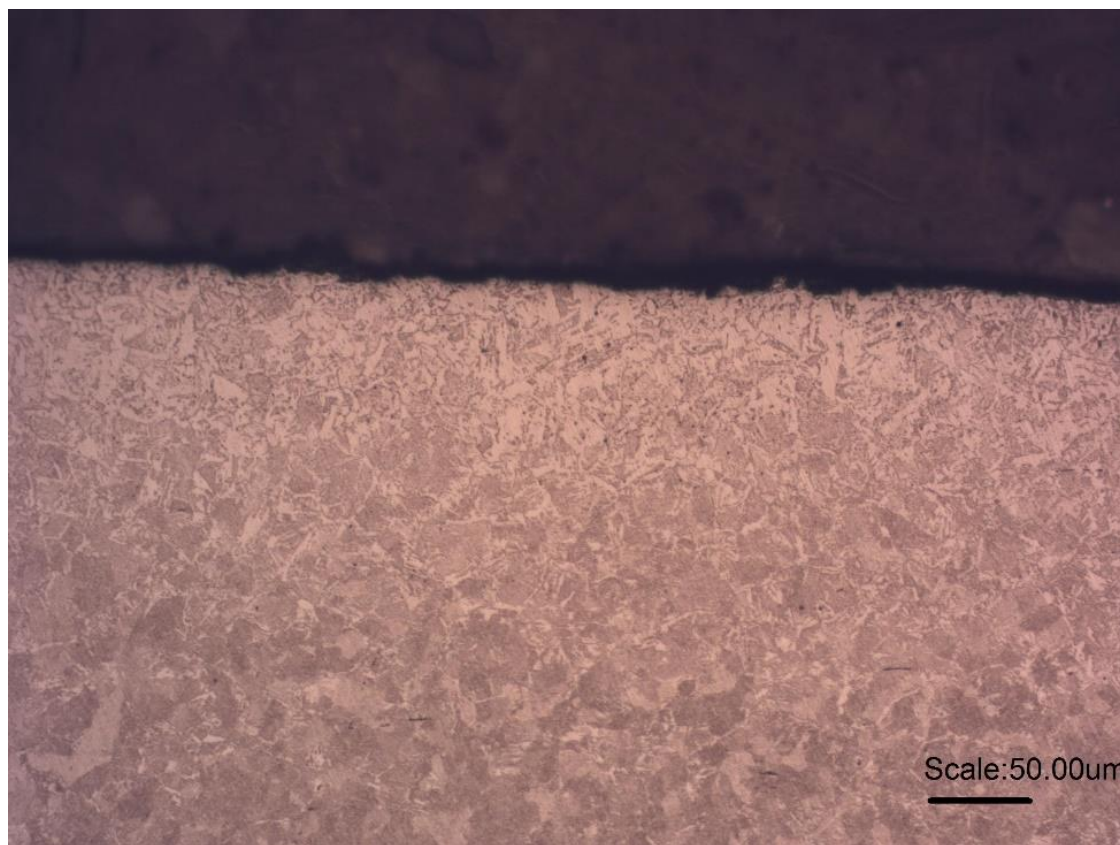
Contudo, ao continuar a análise da microestrutura ao longo do corpo de prova, observa-se que, próximo à região de fronteira entre o aço e a baquelite, existe uma diferença na coloração da microestrutura (consideravelmente mais branca que as demais regiões) e com diferenças no tamanho de grão perlita, como observado na Figura 22.

Figura 22 - Região de fronteira entre a peça e a baquelite do corpo de prova A. Aumento de 200x e ataque realizado com Nital 2%.

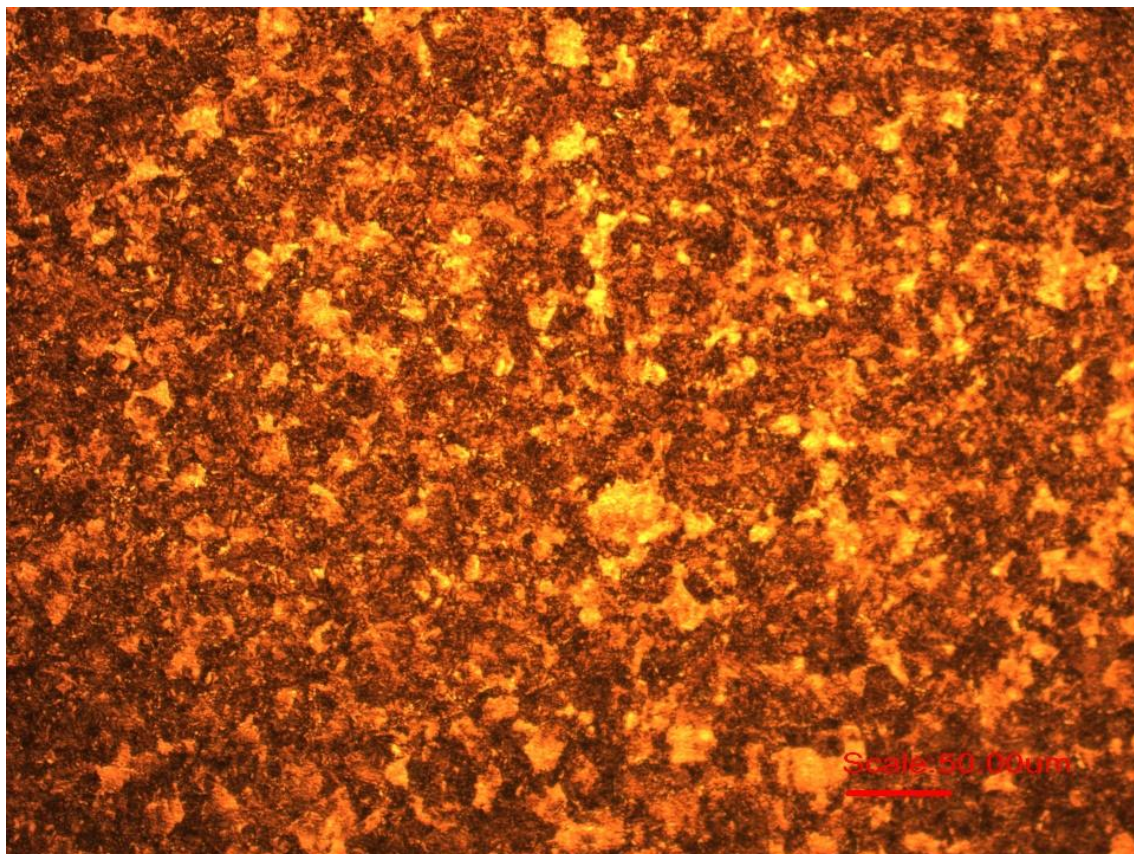
Figura 23 - Região central do Corpo de Prova B. Aumento de 200x e ataque com Nital 2%.

Em primeira observação, é possível observar que a microestrutura é muito semelhante à da Figura 21, ou seja, apresenta indícios de que sua composição seja de ferrita e perlita fina. Contudo, ao observar as regiões periféricas da amostra existe uma diferença significativa na sua composição, como visto na Figura 24.

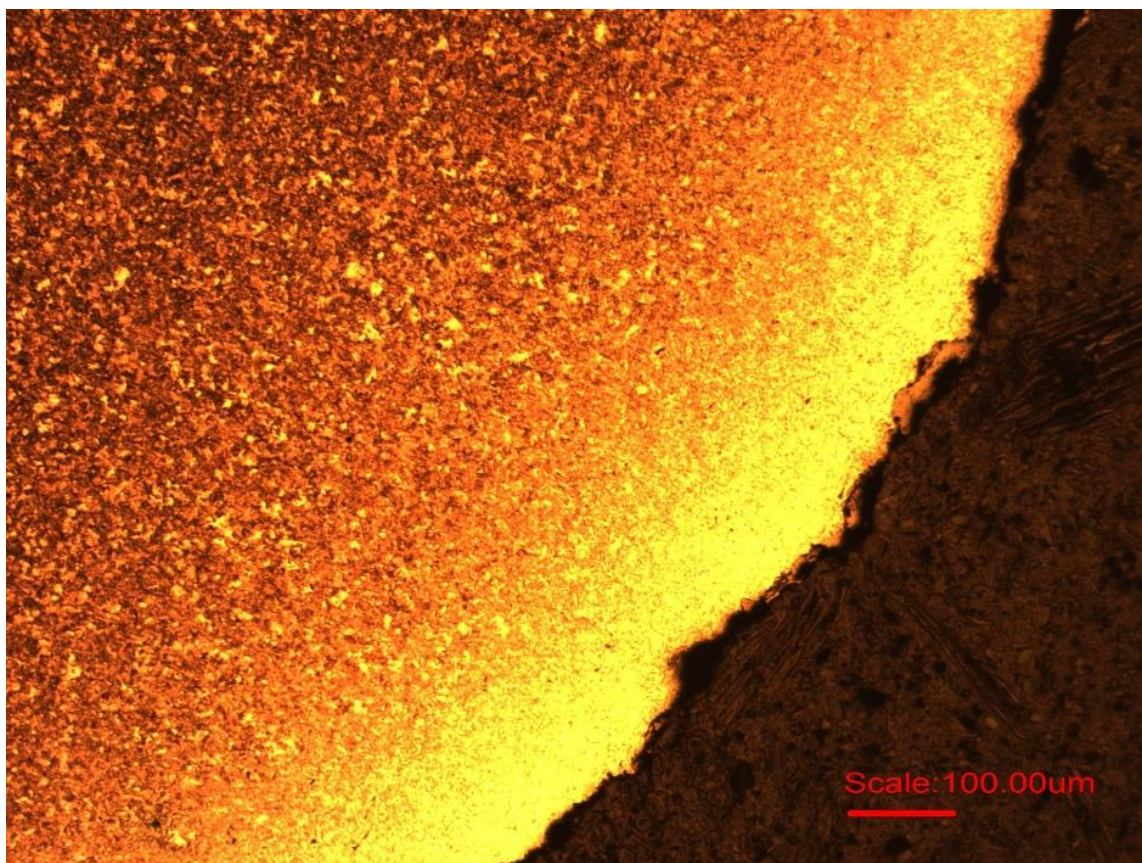
Figura 24 - Fotografia da fronteira entre a peça e a baquelite do Corpo de Prova B. Aumento de 50x e ataque com Nital 2%.

A Figura 24, uma fotografia feita na região de fronteira entre a baquelite e o corpo de prova, apresenta uma região de colocação amarela muito distinta do restante da amostra. Fotografias realizadas ao longo de todo o perímetro da amostra mostram que esta camada clara está presente ao longo de toda o corpo de prova, como pode ser observado na Figura 25.

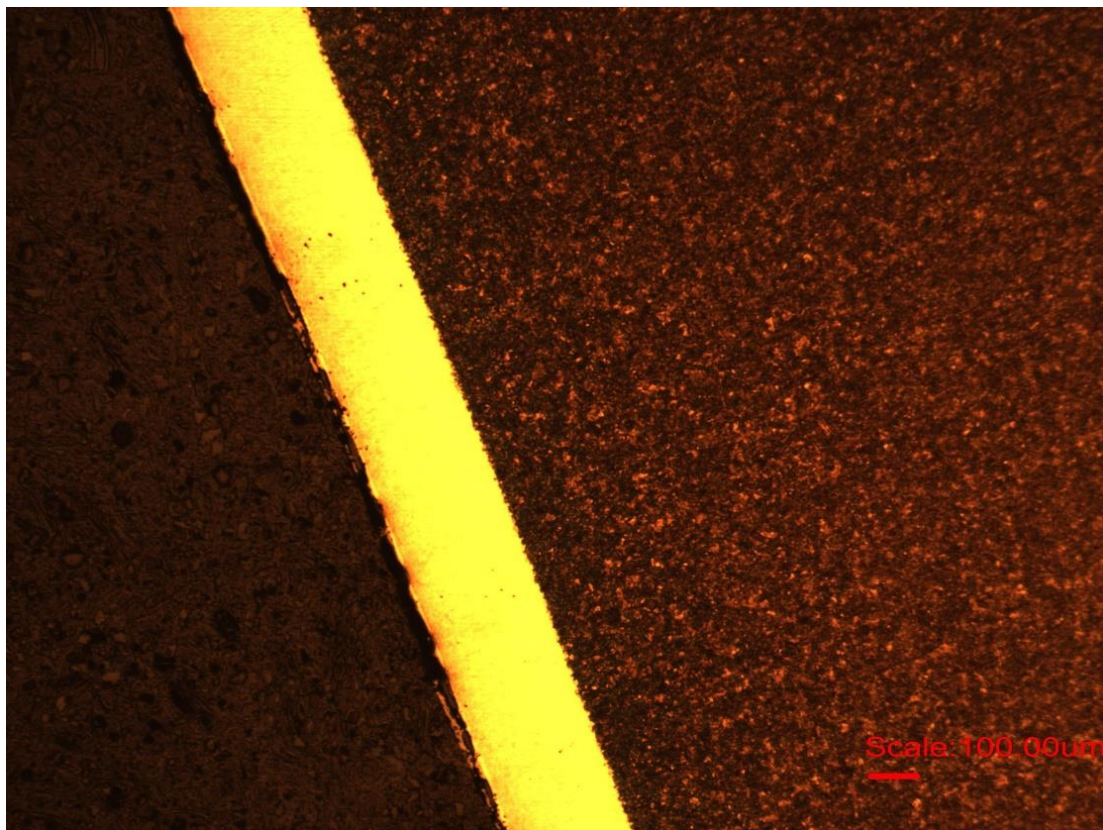
Figura 25 - Micrografia de outra região de fronteira do Corpo de Prova B, onde observa-se a formação da mesma faixa de coloração amarela. Aumento de 50x e ataque com Nital 2%.

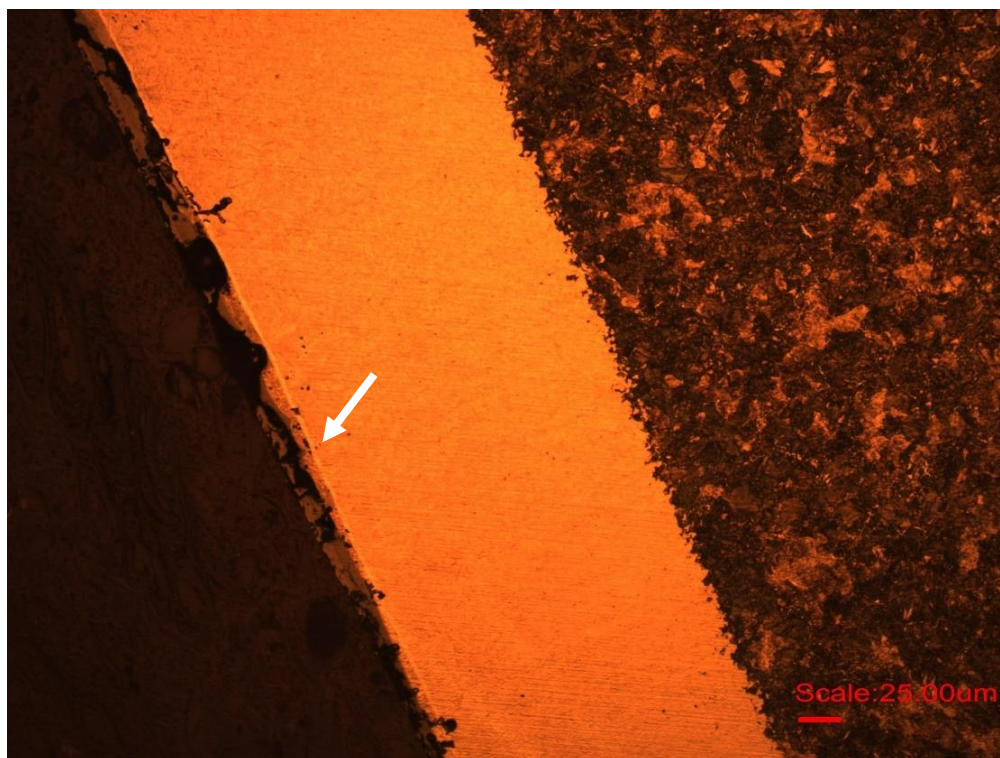
Nela, em destaque, existe uma pequena faixa de coloração mais clara do restante da ZAC, muito semelhante à camada de óxidos observada por Barényi na Figura 12, no estudo do ARMOX 600 submetido ao corte plasma. A Figura 27 apresenta ainda mais detalhes desta região.

Figura 26 - Aproximação da Figura 25. Nessa observa-se uma faixa de coloração ainda mais clara na borda da ZAC. Aumento de 200x e ataque com Nital 2%

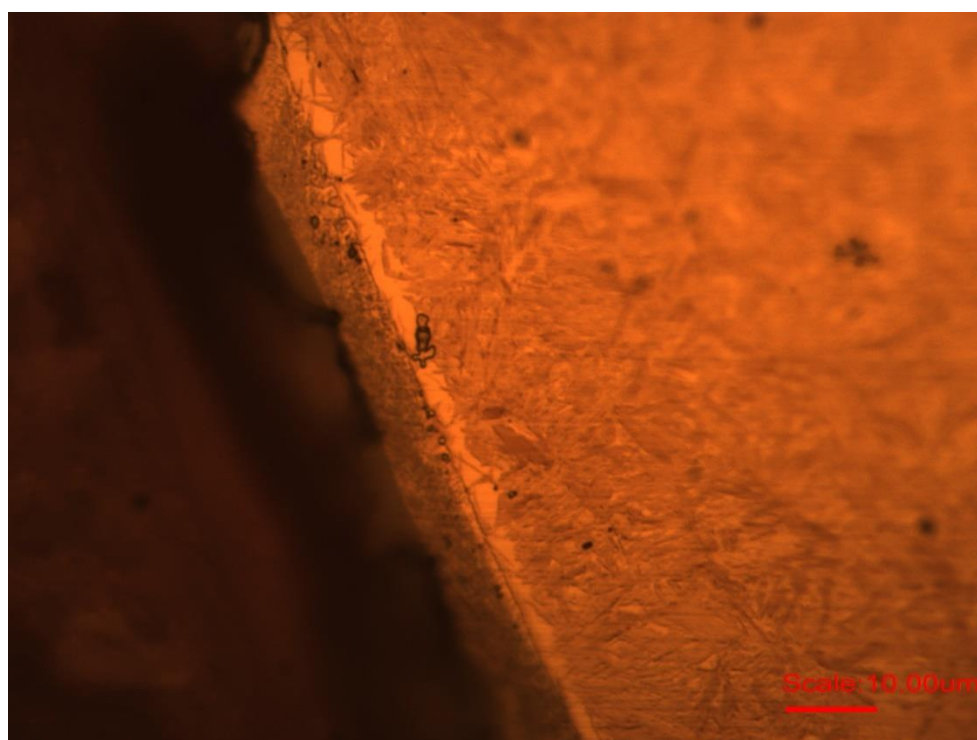
Figura 27 - Micrografia da suposta camada de óxidos observada na Figura 26. Aumento de 1000x e ataque com Nital 2%

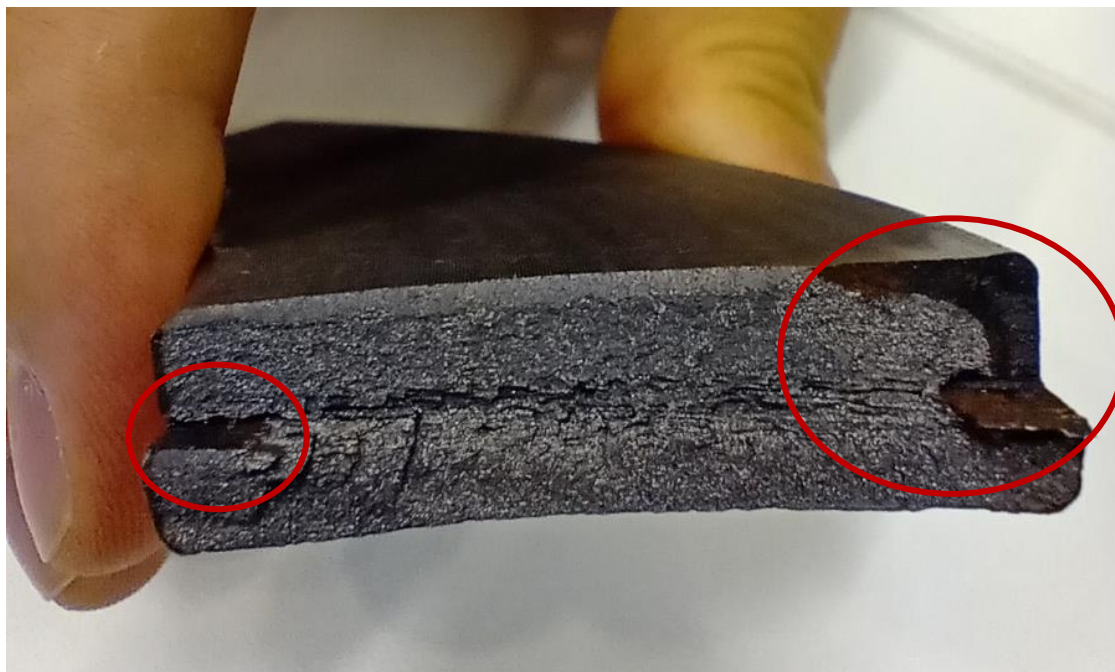
Logo após a coleta do material para a confecção do corpo de prova para análise metalográfica da Amostra 2 a mesma rompeu completamente na região da trinca observada na Figura 20. A Figura 28 permite uma análise mais detalhada da região de fratura.

Figura 28 - Fotografia da trinca da Amostra 2. É possível observar, nas regiões destacadas, dois focos de oxidação

Sabe-se, também, que as marcas de oxidação observadas na Figura 28 levantam indícios de que já existiam trincas nucleadas antes do processo de têmpera do aço. Uma vez que ele foi usinado e estampado, após o corte plasma e antes da têmpera, existem grandes chances de a nucleação da trinca ter ocorrido em um destes dois estágios.

A explicação mais provável para o defeito observado é a ocorrência de um processo de têmpera parcial durante o processo de corte plasma seguido de uma nucleação de trinca nos processos de usinagem e estampagem subsequentes.

Afim de minimizar a ocorrência da formação de martensita não revenida, foram propostas duas alterações no processo de corte plasma: o aumento da velocidade de corte e a diminuição da corrente elétrica aplicada ao processo.

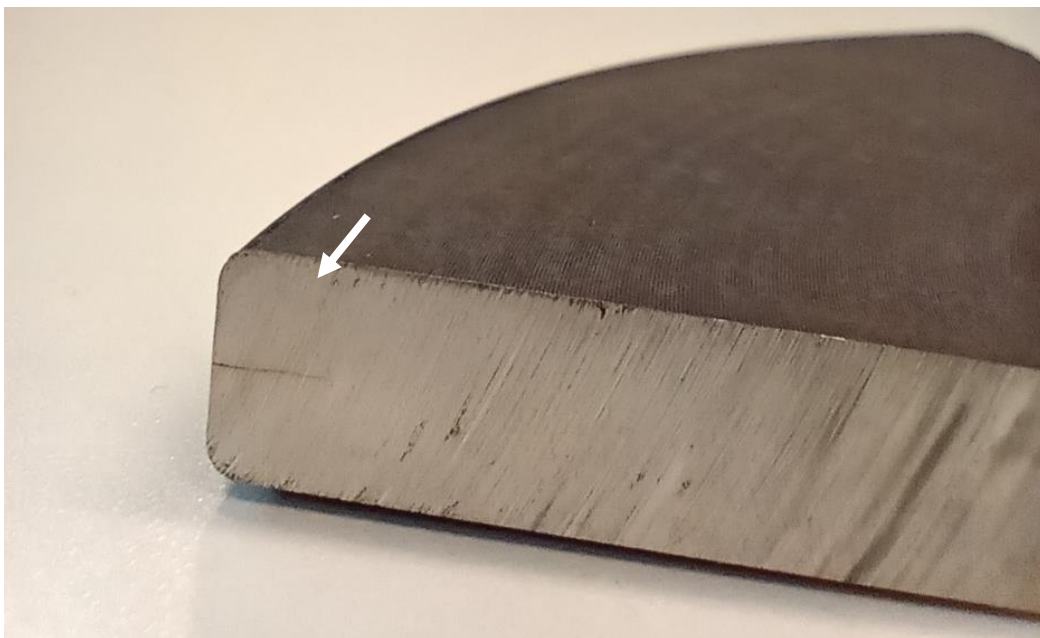
Foi possível observar também, na região onde foi feito o corte para a coleta do material para o corpo de prova, uma pequena trinca na região mais externa da mola. Com uma observação mais detalhada foi possível identificar uma trinca ao longo de todo o diâmetro externo da mola. A Figura 29 e Figura 30 mostram, respectivamente, a trinca na seção transversal da mola e ao longo do seu diâmetro externo.

Figura 29 - Fotografia da seção transversal da mola. É possível observar a trinca na região destacada.

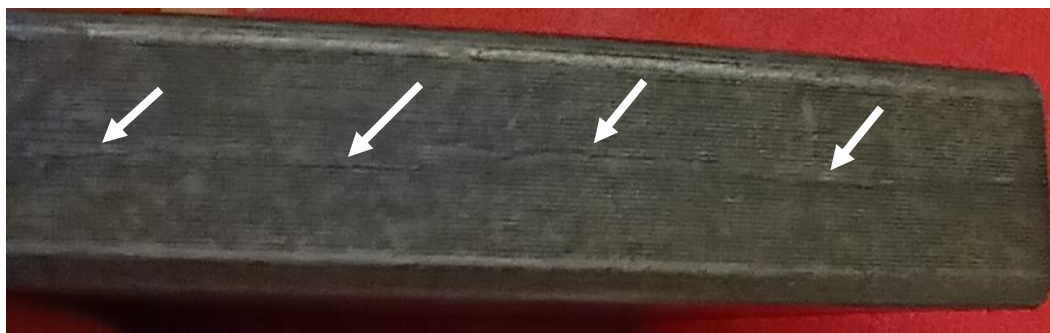
Figura 30 - Fotografia do diâmetro externo da mola, onde é possível ver a propagação da trinca observada na figura anterior.

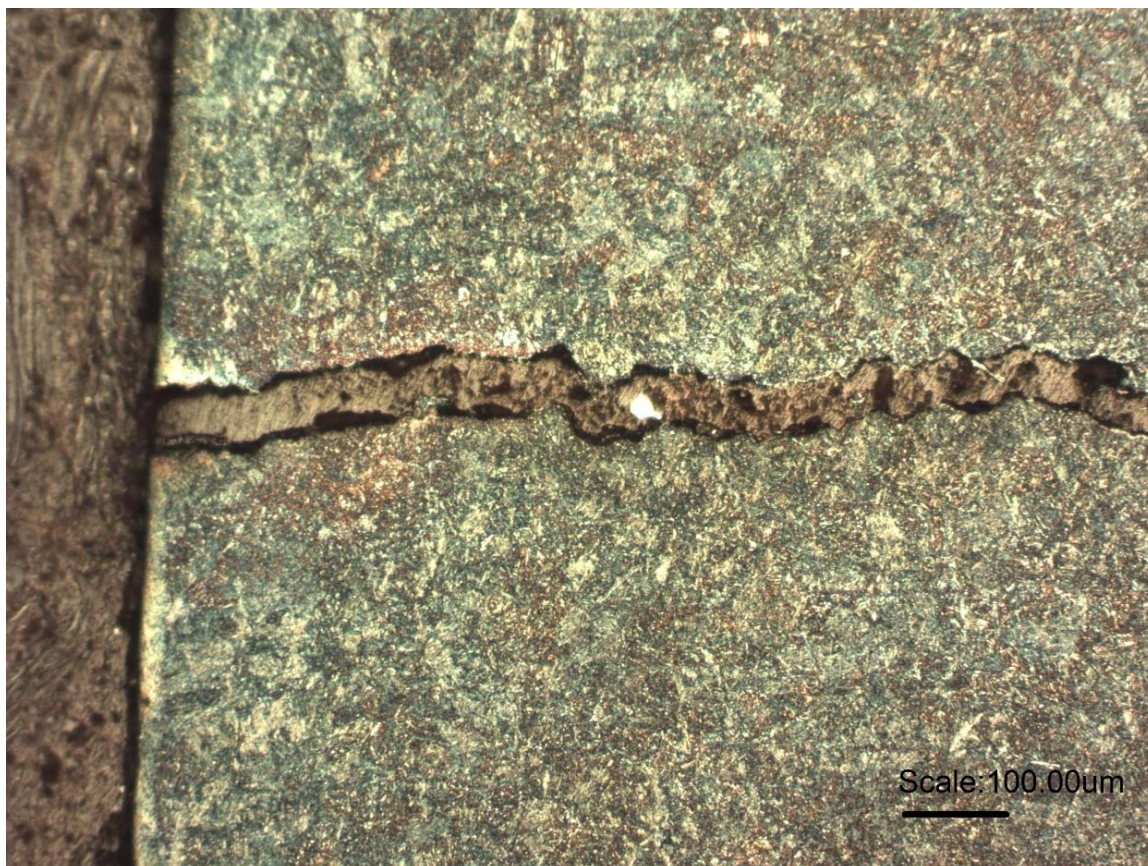
Figura 31 – Fotografia da fronteira entre a baquelite e a trinca. Aumento de 100x e ataque com Nital 2%

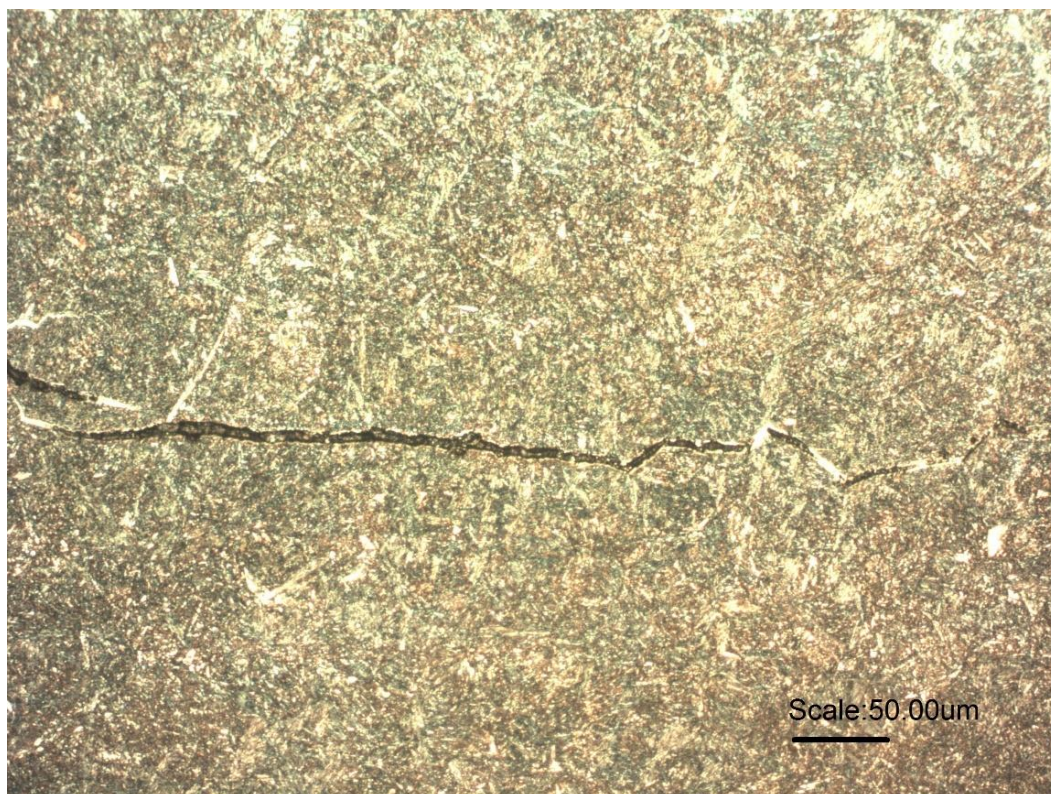
Figura 32 - Micrografia da região final da trinca. Aumento de 200x e ataque com Nital 2%

Na Figura 32, Figura 33 e Figura 34 observa-se que, de fato, a microestrutura aparenta ser composta, exclusivamente, por martensita em placas uma vez que apresenta grandes semelhanças com a Figura 4 e Figura 5, encontradas na literatura. Tal conclusão estaria de acordo com o esperado para um aço carbono que foi temperado e revenido. Contudo, ao retornarmos à Figura 31 existem duas regiões de coloração diferenciada na fronteira entre o aço da mola e a baquelite. A Figura 35 apresenta a região com maiores detalhes.

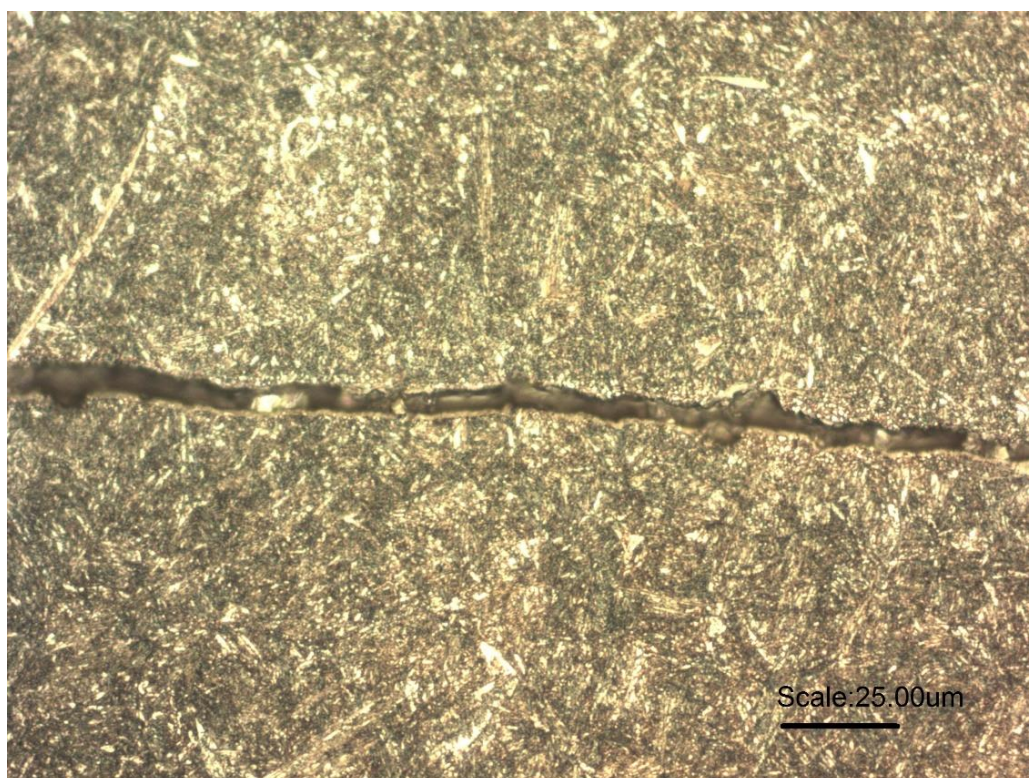
Figura 33 - Micrografia da região central do corpo de prova. Aumento de 500x e ataque com Nital 2%

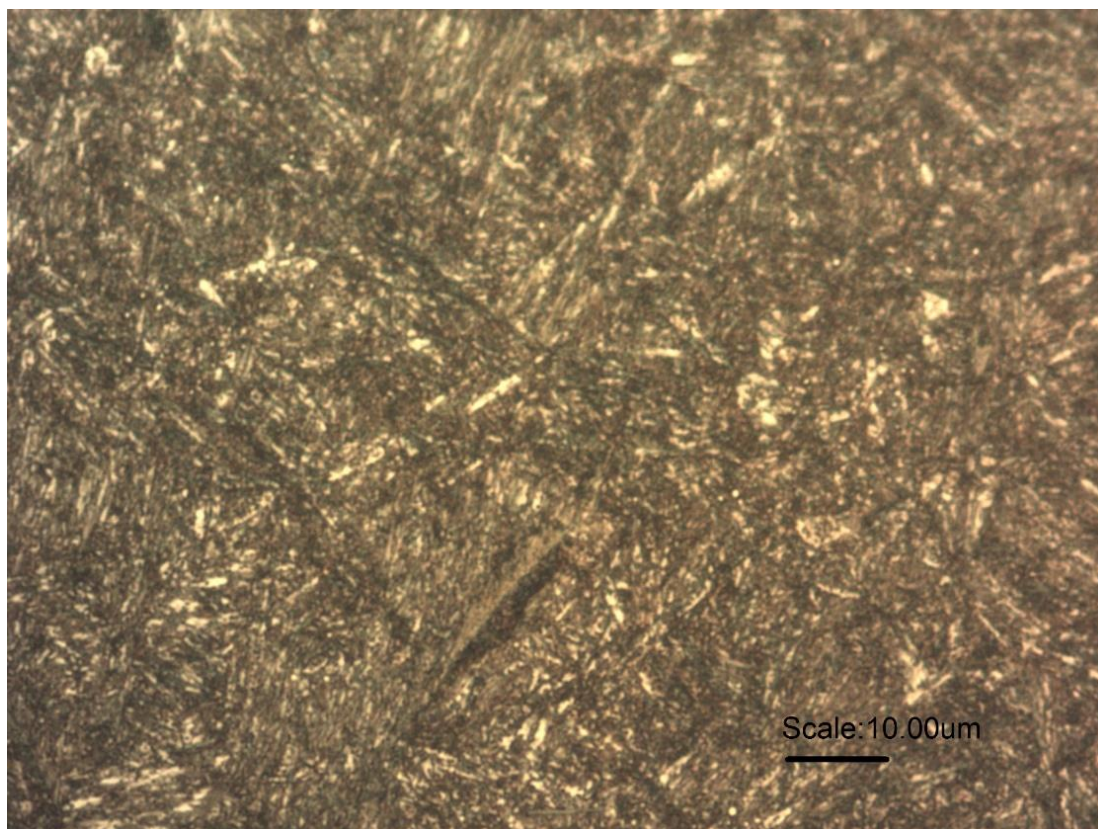
Figura 34 - Micrografia de uma região adjacente à trinca. Aumento de 1000x e ataque com Nital 2%

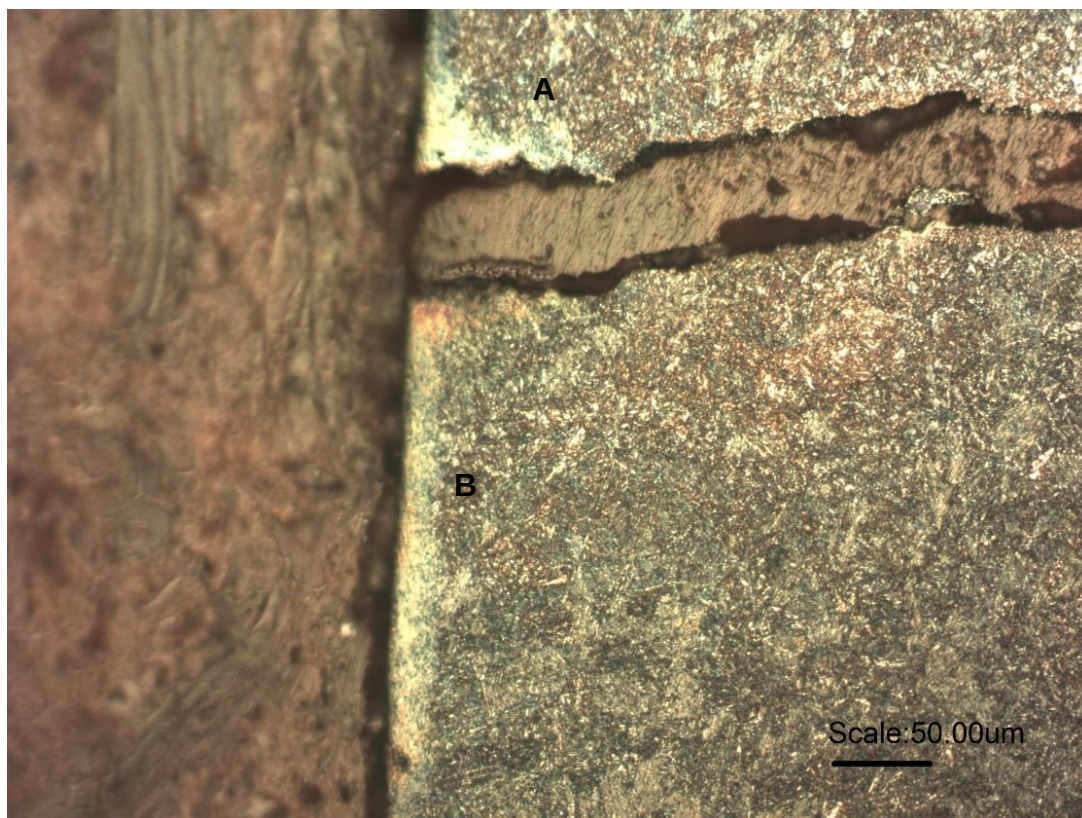
Figura 35 - Fotografia da fronteira entre a baquelite e a trinca. Aumento de 200x e ataque com Nital 2%

Duas regiões foram destacadas com base na Figura 35. A região A foi descartada da análise com base na sua proximidade com a borda da trinca. Tal decisão foi tomada pois a ocorrência de possíveis efeitos de borda na trinca poderia levar a interpretações incorretas.
