**ESTUDO DE CASO: AVALIAÇÃO DOS RISCOS NA MANUTENÇÃO
EM UMA ESTAÇÃO DE TELEFONIA**

São Paulo
2013

Monografia apresentada à Escola Politécnica
da Universidade de São Paulo para obtenção
do título de Pós-Graduação em Engenharia de
Segurança do Trabalho.

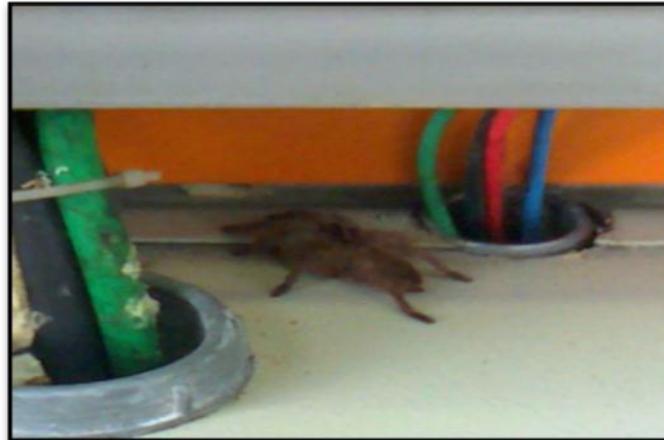
Figura 22 – Vista do quadro de distribuição estação A
Fonte: Arquivo pessoal (2012)

Ao abrir o quadro elétrico para a realização da manutenção preventiva o operador foi surpreendido com uma aranha no seu interior, que por pouco não causou um acidente, conforme Figura 22.

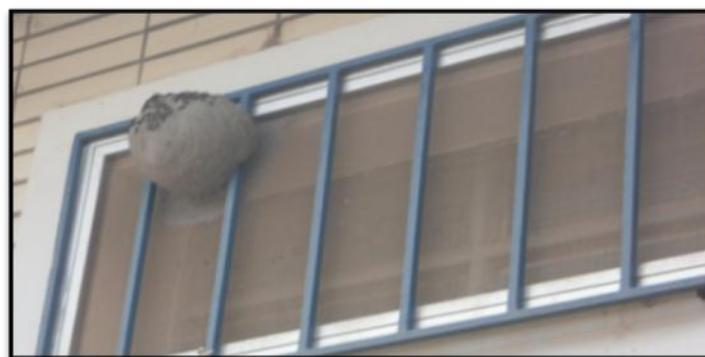
Figura 23 – Vista superior da entrada da sala de retificadores estação B
Fonte: Arquivo pessoal (2012)

Na Figura 23 podemos verificar outro risco em potencial de um acidente, desta vez proveniente de uma picada por vespa logo acima da saída da sala que dá acesso aos retificadores nota-se um enxame localizado acima da rota de entrada do local. Durante a visita um dos operadores quase atingiu a colmeia quando transportava uma escada pelo local.

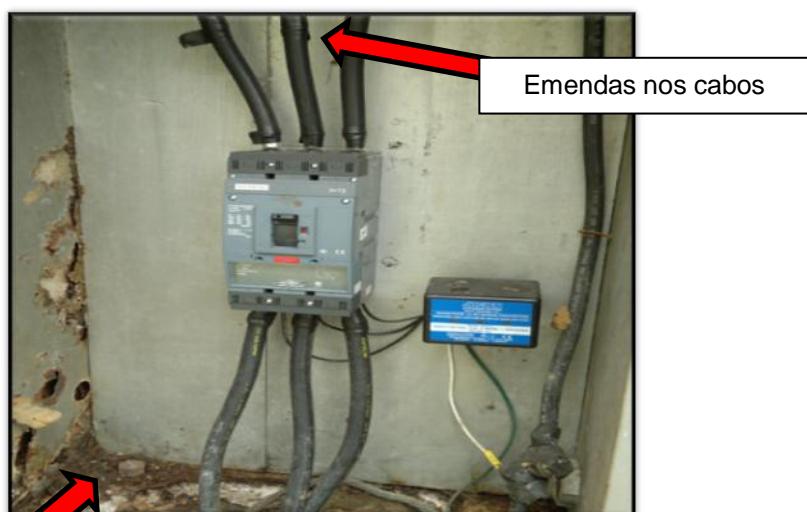
Figura 24 – Quadro de entrada estação A
Fonte: Arquivo pessoal (2012)

A Figura 24 demonstra o estado de conservação (quadro da estação A), em seu interior apresenta uma acentuada corrosão, além disso, os cabos de entrada que alimentam o disjuntor principal contêm emendas possivelmente decorrentes de alguma intervenção emergencial.

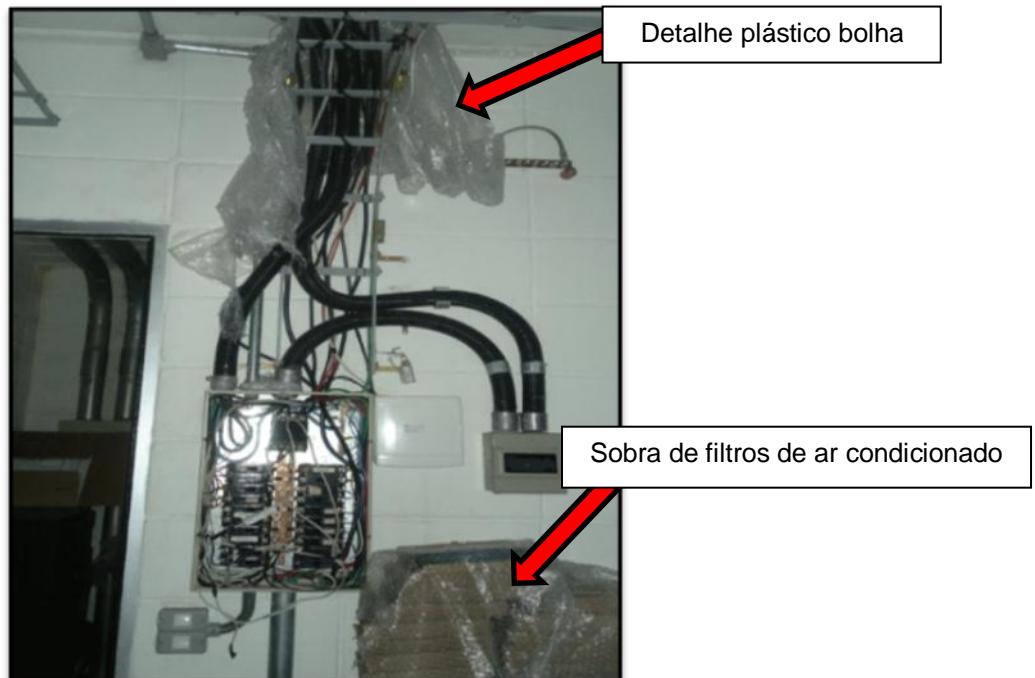
Figura 25 – Quadro de distribuição estação A
Fonte: Arquivo pessoal (2012).

Na sala de quadro que faz distribuição da alimentação para as tomadas gerais e de serviço da estação A, foram encontradas diversas irregularidades, já mencionadas: ligações provisórias irregulares, falta da tampa de proteção deixando os circuitos expostos, falta de documentação referente ao quadro para que pudesse tornar a operação mais segura, impossibilitando, assim, manobras inseguras. Nota-se, também pontos de oxidação nos bornes dos disjuntores, devido um vazamento de água proveniente de uma infiltração na laje na qual o quadro está instalado. Próximo ao quadro da estação A, também foi encontrado sobra de filtros de ar condicionado, o que poderá ser nocivo ao ambiente, assim foi colocado um plástico bolha, como anteparo, para contenção do vazamento, a Figura 25 ilustra esta situação.

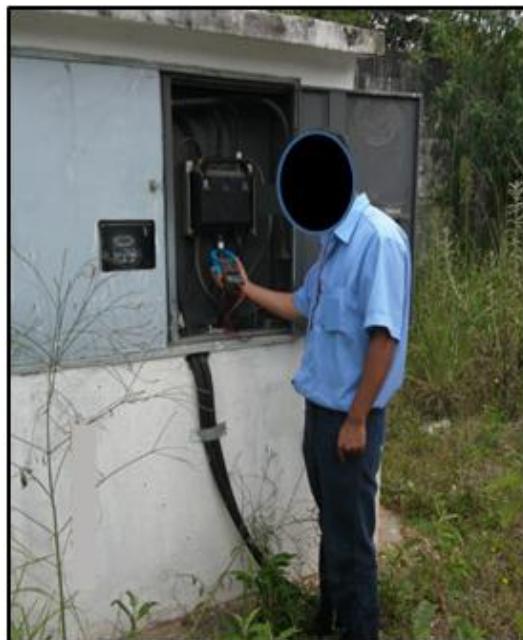
Figura 26 – Quadro de medição estação B
Fonte: Arquivo pessoal (2012)

Apesar da norma NBR 5410 item da 5.1.6 admitir, certa negligência no que envolve a proteção contra choques elétricos nos locais, uma vez que os equipamentos de segurança são acessíveis, somente, a pessoas advertidas ou qualificadas a boa prática recomendada na normatização. Para uma maior proteção ao operador, a Figura 26 demonstra um funcionário realizando manutenção em uma chave seccionadora (centro de medição) que não portava os EPI (Equipamento de Proteção Individual) destinados à tarefa que o protegeriam de um eventual contato com partes energizadas do conjunto.

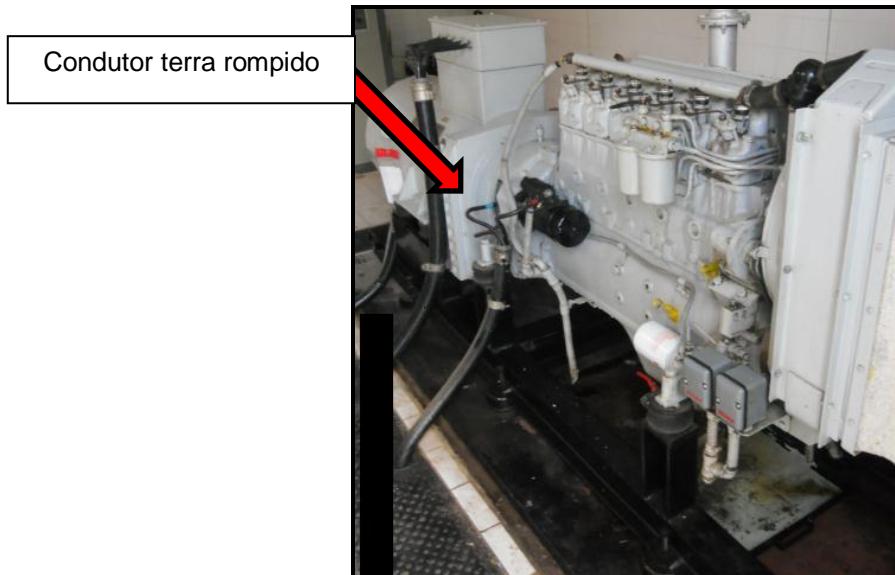
Figura 27 – Gerador estação B
Fonte: Arquivo pessoal (2012)

O gerador localizado na estação B, após inspeção visual para verificação das condições de segurança, apresentou o sistema que o interliga ao aterramento rompido, o que expõem tanto as pessoas que executam a manutenção, e podem sofrer uma descarga elétrica, devido ao contato indireto, tanto o equipamento que funcionará fora das condições de segurança, que poderá sofrer danos.

A Figura 27 ilustra a situação encontrada.

Da forma que se encontrava a instalação do gerador com sua ligação a barra de terra desconectada oferecia risco por contato indireto. A Figura 49 a seguir mostra o operador reconectando os cabos de terra a carcaça do gerador, com isso garante que ao tocar o equipamento, uma eventual corrente residual não causará dano a quem tocar no equipamento de forma acidental.

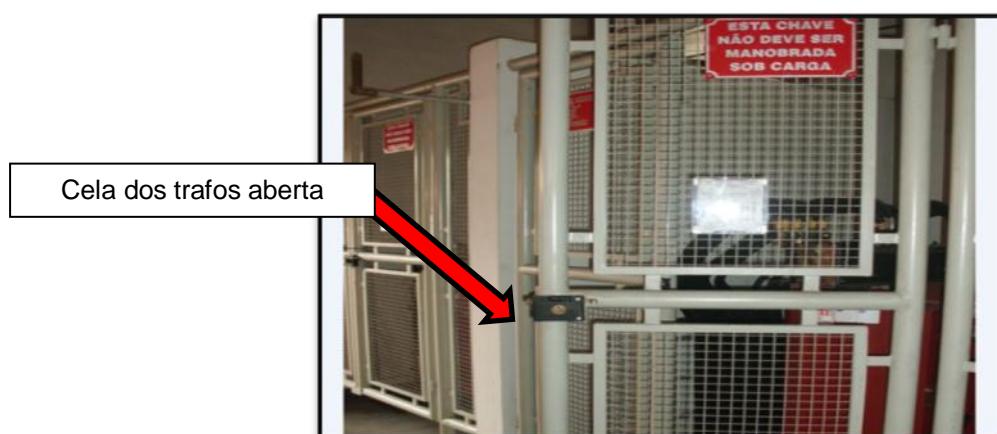
Figura 28 – Sala dos transformadores estação A
Fonte: Arquivo pessoal (2012).

Durante inspeção realizada após acessar o interior da cabine primária. Na estação A, foi encontrado a porta de acesso aos transformadores de alta tensão aberta conforme ilustra a Figura 28.

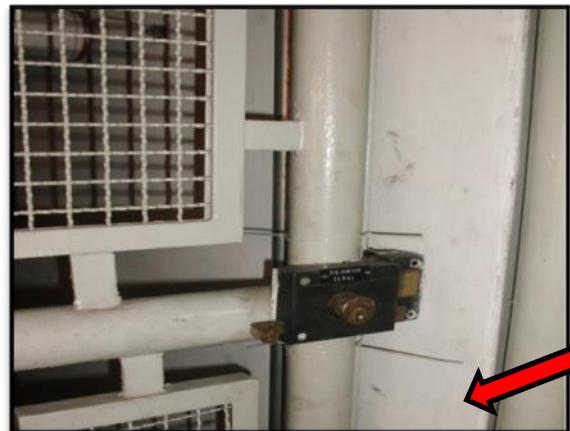
Figura 29 – Detalhe da fixação cela do disjuntor de média estação A
Fonte: Arquivo pessoal (2012)

Na mesma estação foi notado que a cela do disjuntor de média, tinha em sua porta a fixação por fita lacre conforme vista na Figura 29 a seguir. Mesmo tendo esses ambientes acessos restritos a pessoas autorizadas recomenda-se seu fechamento para maior segurança.

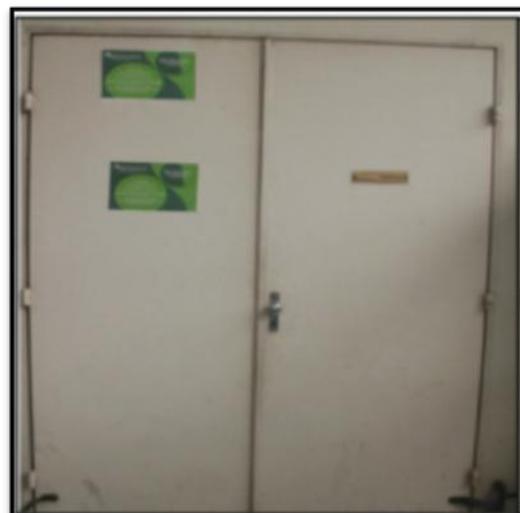
Figura 30 – Entrada da cabine primaria estação A
Fonte: Arquivo pessoal (2012)

Na entrada da subestação da estação A, não foi encontrada nenhuma sinalização alertando quanto ao risco de choque elétrico existente naquele ambiente conforme Figura 30.

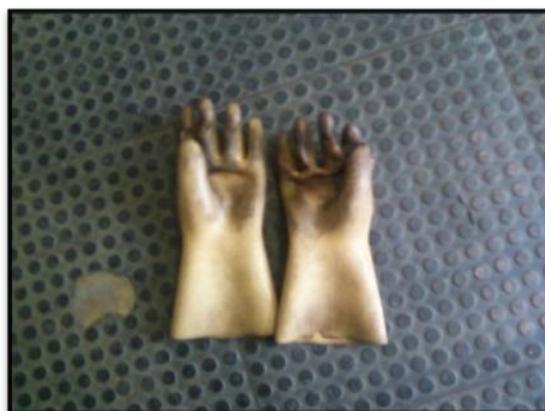
Na estação B, não foi encontrada as irregularidade citadas acima, porém foi constatado que os EPC (vara de manobra, luvas de proteção), estavam todos vencidos, representando um risco a quem utilizá-los para manobrar os dispositivos. A luva de alta tensão conforme Figura 31 estava rasgada o que inviabiliza seu uso e a torna perigosa sua utilização, também não foram encontrados na subestação tapetes isolantes para uma manobra segura dos dispositivos, no interior da cabine primária

Figura 31 – Detalhe luva de alta danificada estação B
Fonte: Arquivo pessoal (2012)

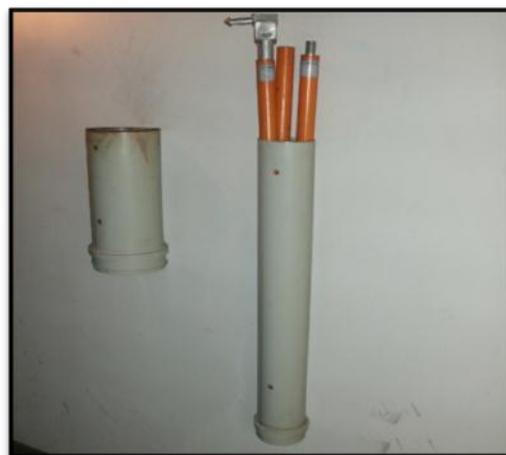
Figura 32 – Detalhe da vara de manobra estação B
Fonte: Arquivo pessoal (2012)

A Figura 32 ilustra a vara de manobra existente no local, porém seu último teste de rigidez dielétrica foi realizado em setembro de 2009, a não realização deste teste não da garantia ao operador quando de uma manobra com este dispositivo, pois a sua isolação pode estar danificada expondo este ao risco de choque elétrico.

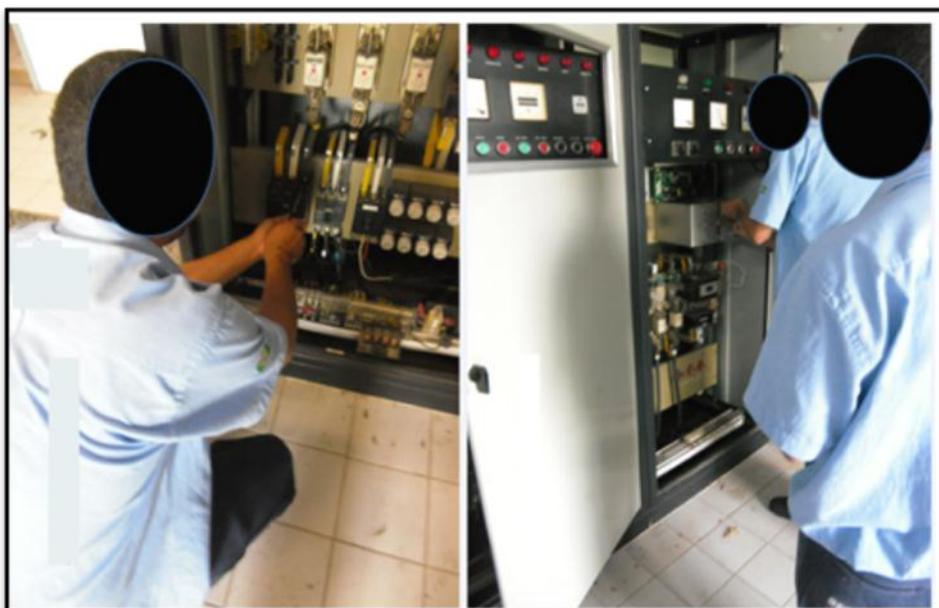
Figura 52 – Operadores trabalhando sem EPI
Fonte: Arquivo pessoal (2012)
