**Escola Politécnica da Universidade de São Paulo**

**ANÁLISE CRÍTICA DA PRODUÇÃO DA OBRA DE UM EDIFÍCIO  
RESIDENCIAL EXECUTADO EM ALVENARIA ESTRUTURAL –  
ESTUDO DE CASO**

**Monografia apresentada à Escola  
Politécnica da Universidade de São  
Paulo para obtenção do título de Pós  
Graduação *lato-sensu* em Tecnologia  
e Gestão na Produção de Edifícios**

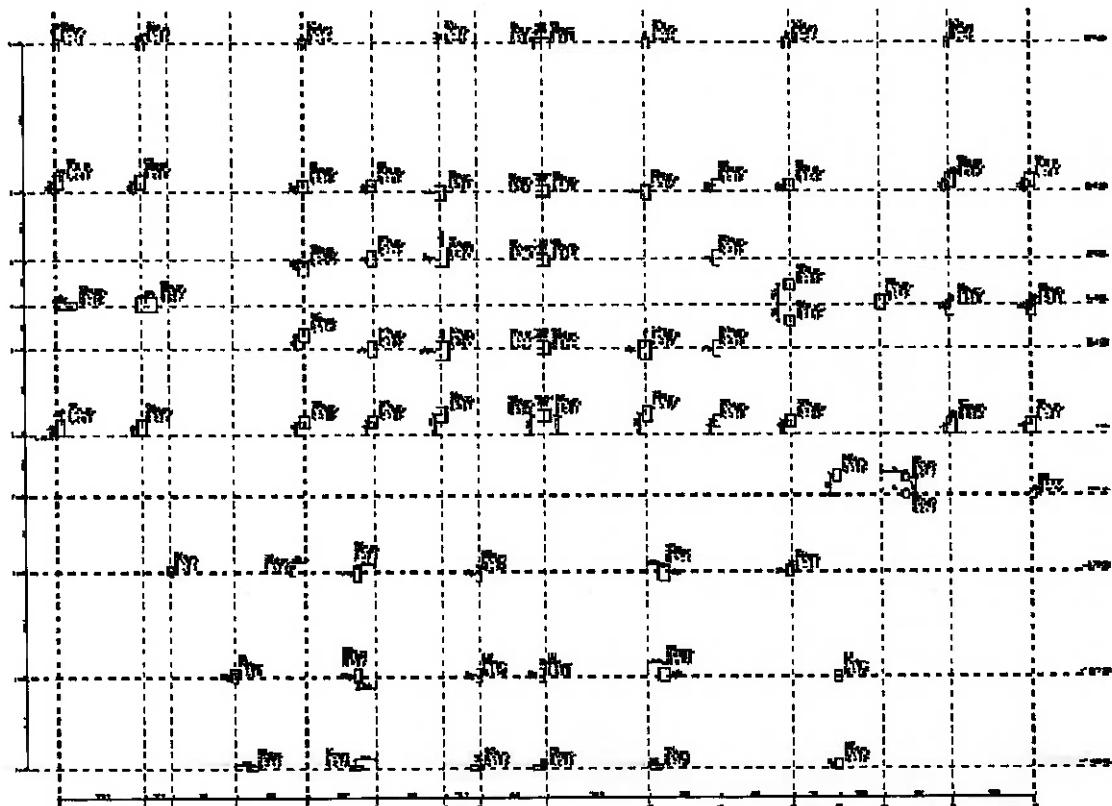
Pela configuração do terreno, houve a necessidade da execução do gabarito de marcação dos eixos da obra em diferentes níveis. Um gabarito feito dessa maneira facilita a ocorrência de erros na locação dos eixos devido aos desvios acumulados nesses diferentes níveis. Outro agravante dessa situação é que muitas vezes os eixos apresentam distâncias entre si menores de 3 cm.

Figura 5 - Eixos com distâncias muito pequenas entre si.

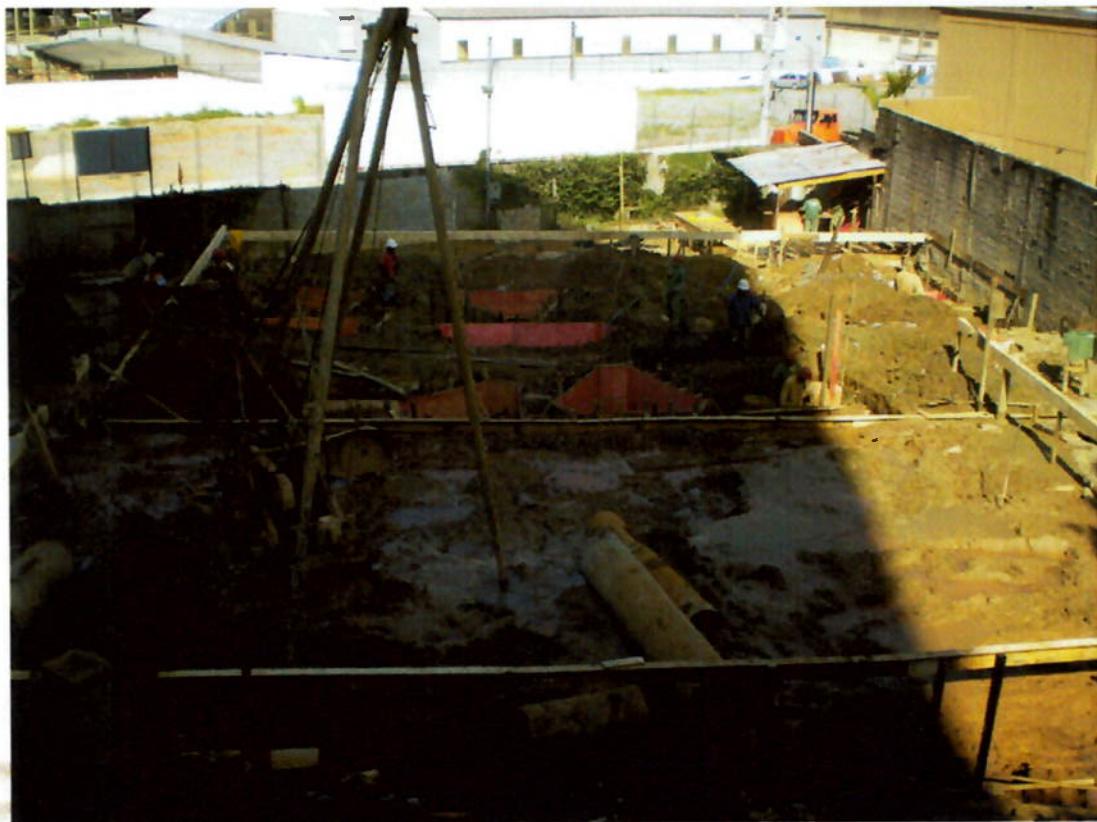
Tal situação também obrigou o planejamento da obra a executar as fundações por etapas. Etapas essas que eram separadas a cada vez que o gabarito mudava de cota.

Figura 6 - *Gabarito em diferentes níveis e sequência de etapas.*

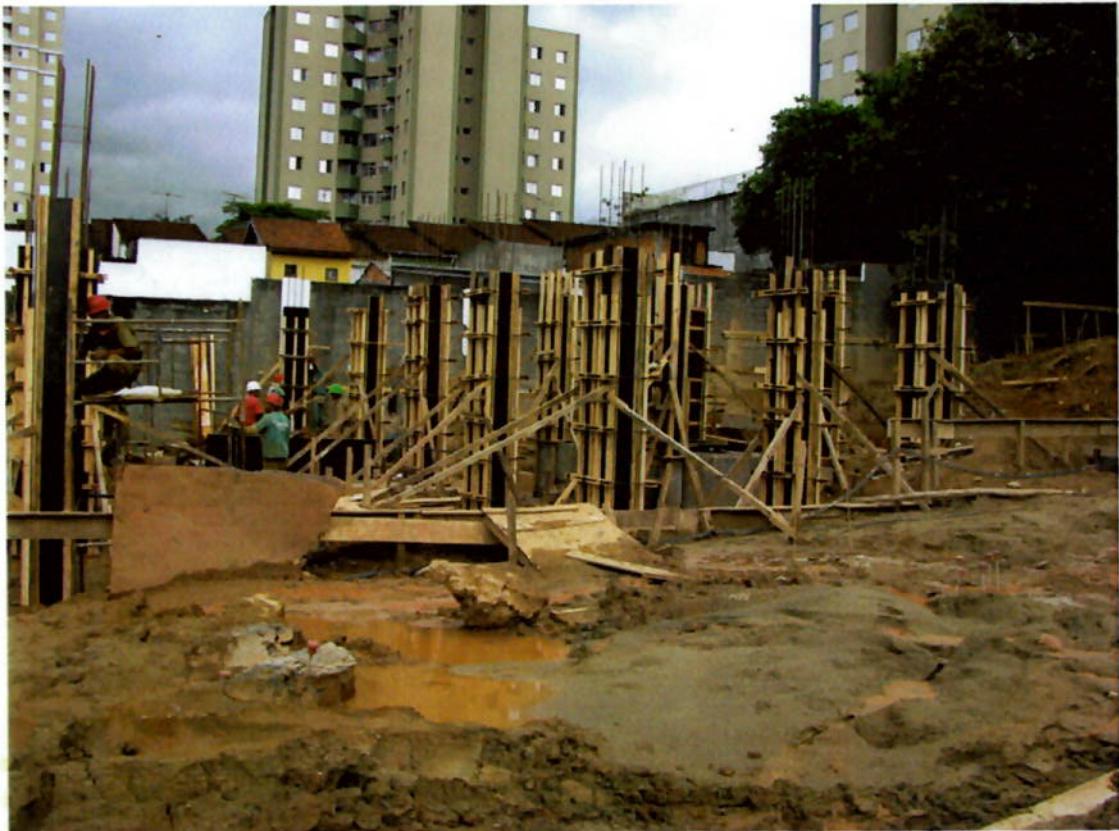
A projeção da área da edificação com estacionamento ocupava grande parte da área do terreno, restando apenas trechos em talude, restringindo assim o armazenamento dos materiais. Este fato fez com que equipamentos que trazem agilidade às descargas e armazenamentos dos materiais, como empilhadeira e carrinho hidráulico, se tornassem fundamentais para o dia a dia do almoxarifado.

Figura 7 - Edificação ocupa grande área do terreno.

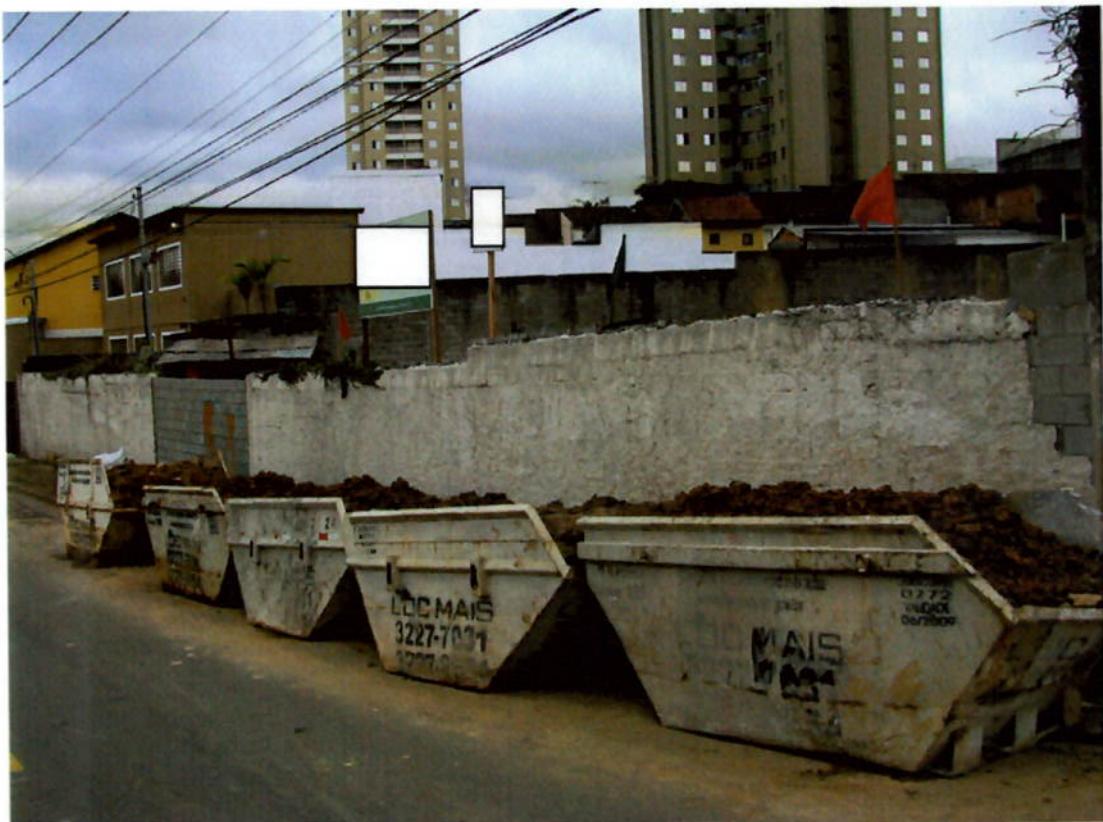
Entretanto essa solução trouxe alguns transtornos à obra, pois gerou uma grande quantidade de lama durante sua execução o que tornou os serviços que foram executados na sequência, como vigas baldrame e blocos, mais difíceis e lentos. Isso acabou desmotivando a equipe à frente desses serviços, pois, por diversas vezes, mesmo realizando as escavações das valas manualmente, a equipe ficava sem frente de trabalho. Os operários também eram obrigados a trabalhar na lama, deixando-os mais cansados e com uma produtividade menor. Além disso, a produtividade máxima não passava de duas estacas por dia. Esses fatores geraram um custo inicial não previsto e um atraso na etapa de fundações, tendo impacto no decorrer da obra.

Figura 11 - Caçambas com resíduos das estacas - lama

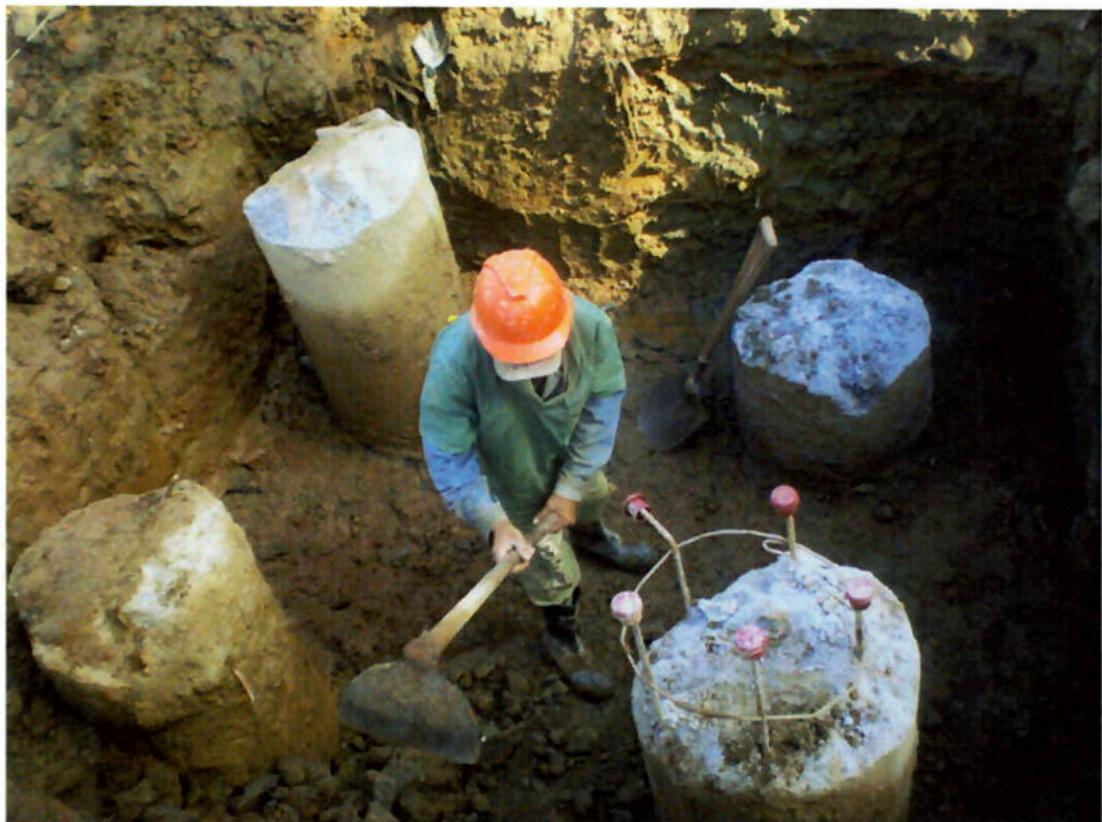
Outro aspecto foi que as escavações dos blocos e baldrames, além de profundas, tiveram que ser, quase que em sua totalidade, executadas manualmente, pois era impossível o acesso de máquinas no local das escavações. Isso fez com

que, além de lenta, essa etapa se tornasse perigosa pelos riscos de desmoronamentos.

Figura 12 - Escavação manual de bloco.

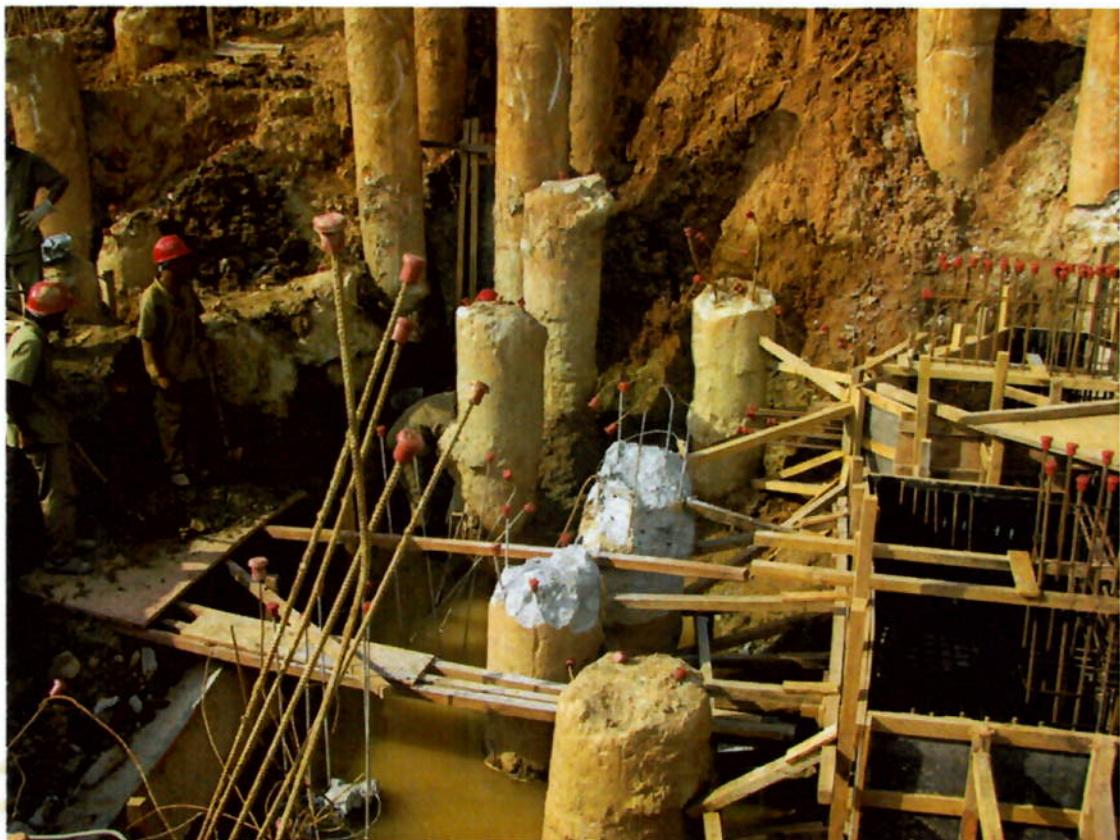
A maior capacidade de carga de qualquer tipo de estaca se deve ao atrito lateral e, pelas fotos, observa-se que tal propriedade foi comprometida em algumas estacas, pois não estavam mais confinadas em solo natural.

Figura 13 - Estacas com fuste à mostra por causa de desmoronamentos.

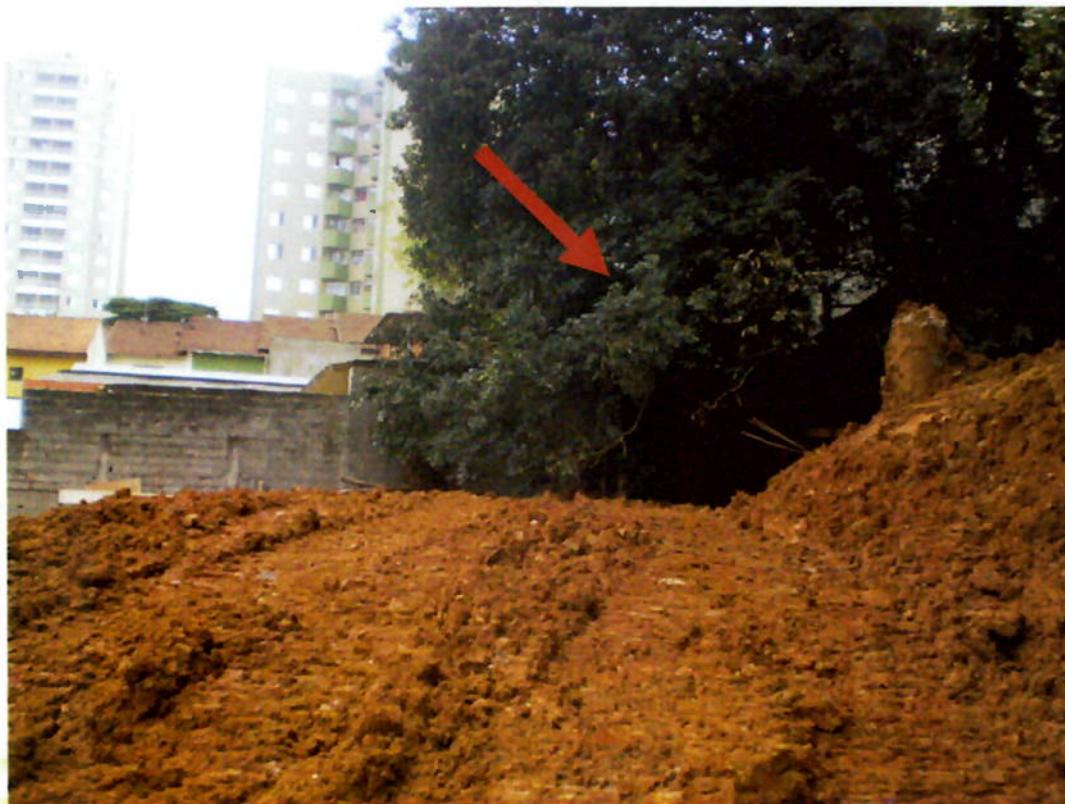
Essa árvore estava posicionada em uma das extremidades da projeção da edificação e nem o topógrafo foi capaz de verificar com antecedência que ela iria impossibilitar a execução da estaca posicionada ao seu lado. Na etapa da execução das estacas, naquele nível em que se encontrava, foi constatada tal interferência e a obra teve que aguardar aprovação do Departamento de Parque e Áreas Verdes (DEPAVE) para então poder cortar a árvore (180 dias). Depois do corte realizado, teve-se que retirar sua raiz principal manualmente, em função do local em que se encontrava. Efetuado esse destocamento, foi executado um tubulão telescópico com manilhas em concreto armado. Decisão essa tomada pelo consultor.

Figura 16 - Árvore ao fundo, localizada no eixo de uma estaca.

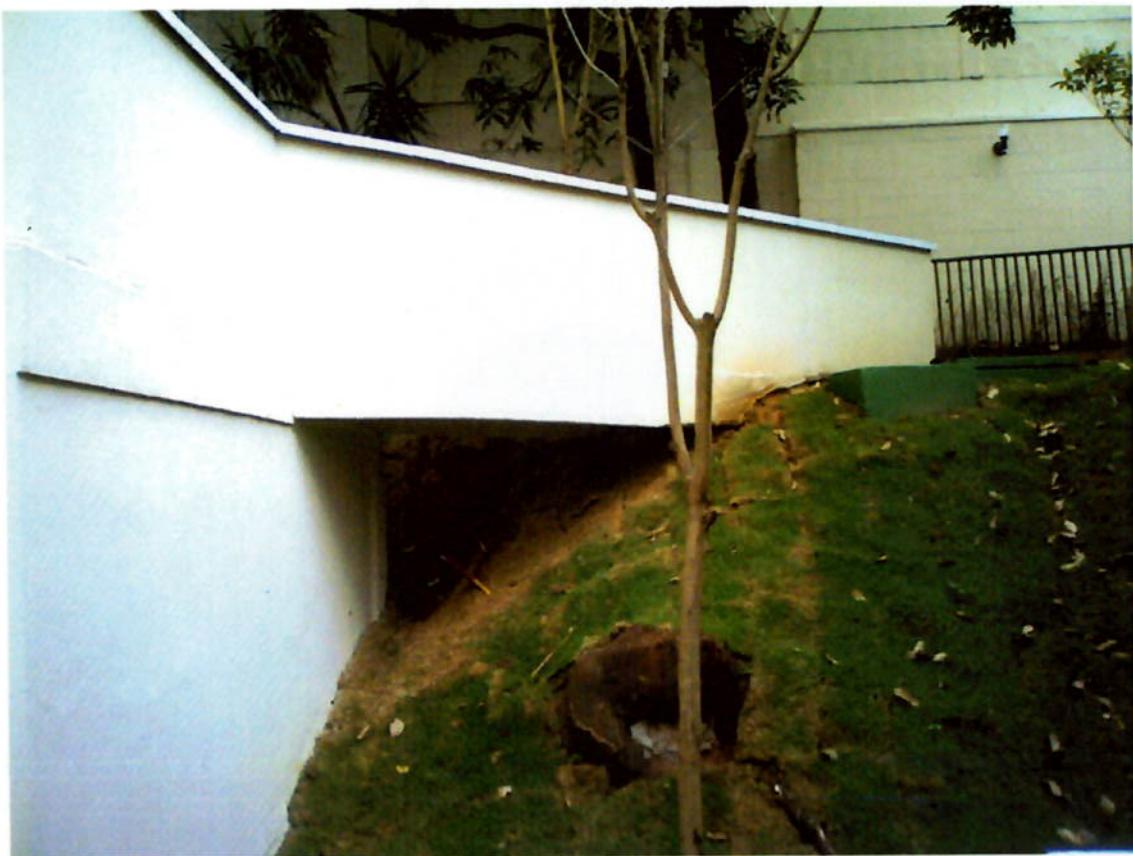
A outra árvore estava bastante comprometida por cupins e, apesar desse fato ter sido notado tarde, esse corte não gerou impacto ou atrasos no andamento da obra devido ao seu posicionamento em relação à obra. Apenas o custo orçado aumentou, tanto pelo corte dessa árvore quanto pela compensação ambiental necessária, tendo em vista que era uma árvore de grande porte.

Figura 17 - Raiz da árvore comprometida por cupins.

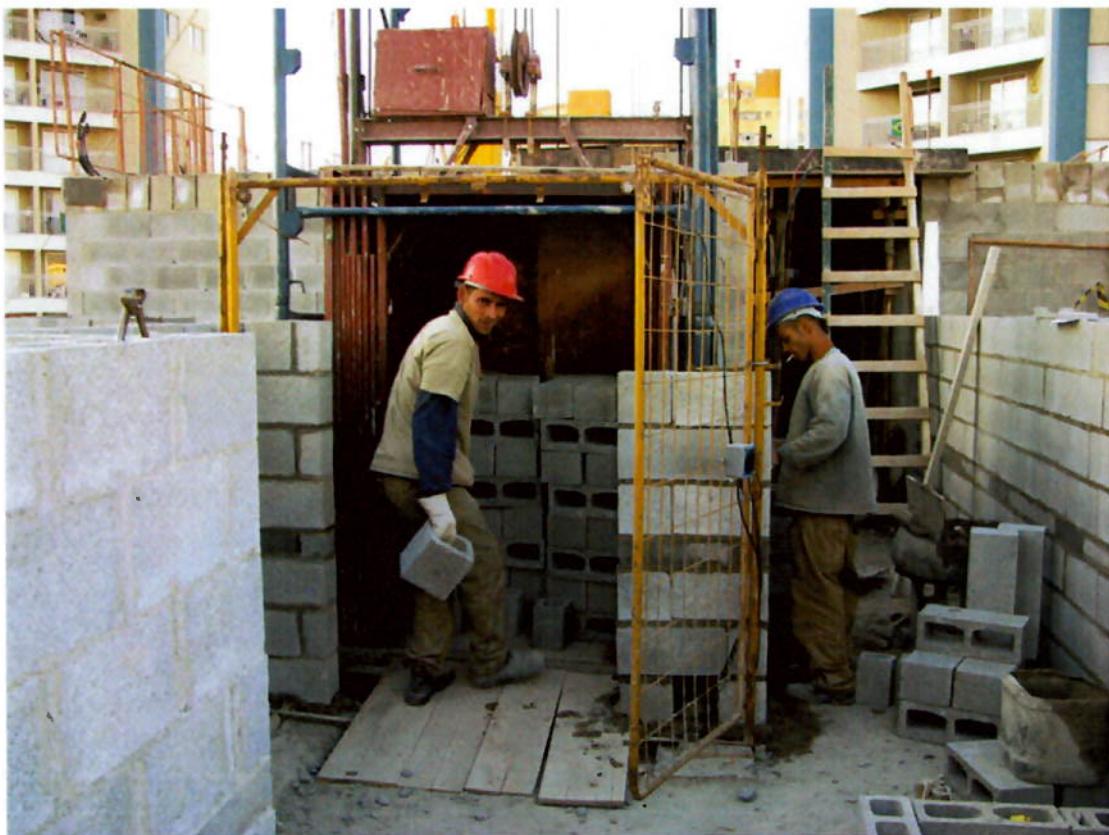
Figura 19- *Guincho instalado dentro do poço definitivo de elevador.*

O planejamento inicial da obra para transporte de materiais não deu certo, pois um palete com dimensões padrões entra numa cabine de guincho convencional o que possibilita o carrinho hidráulico deixar os paletes dentro do elevador para sua retirada nos andares superiores. Porém, como o guincho utilizado nessa obra não era convencional, foi fabricada uma cabine com dimensões diferenciadas para poder trabalhar dentro do poço do elevador em questão. Reduzindo assim o potencial de cada um desses equipamentos para o transporte de cargas no canteiro além das possibilidades do próprio estoque.

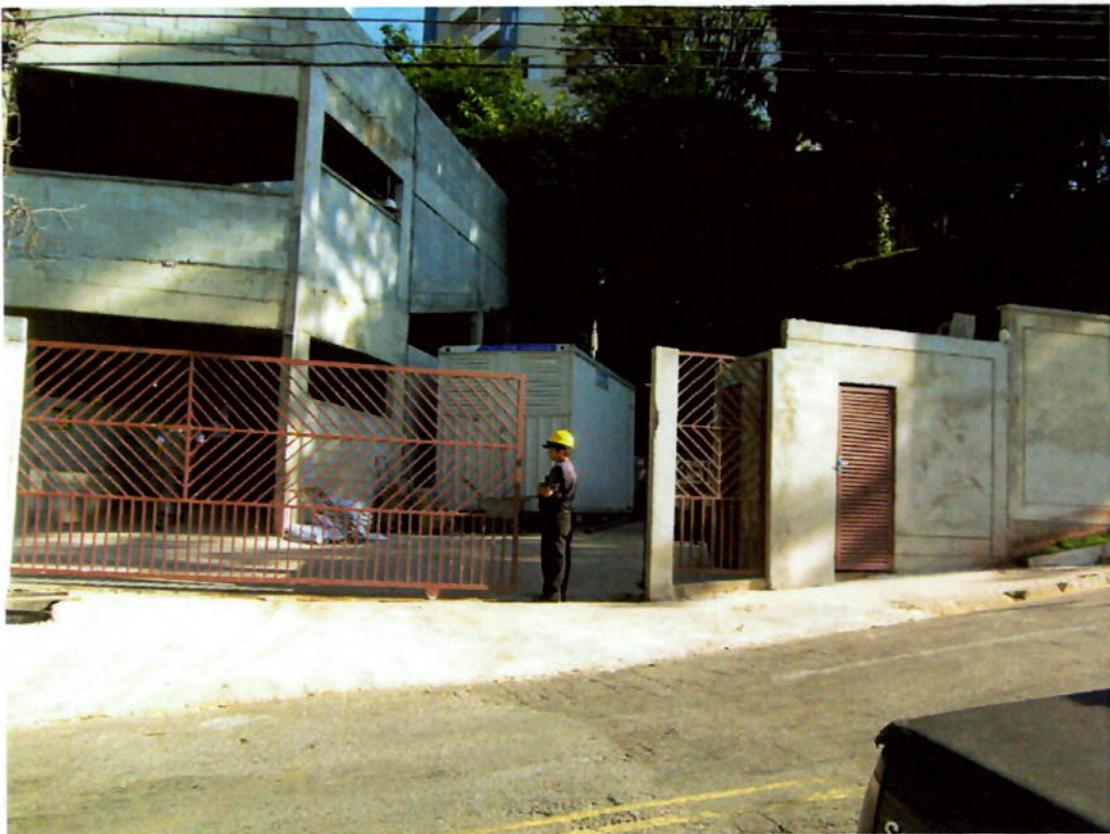
Figura 22 - Acesso de materiais à obra.

A figura acima mostra, por trás do portão metálico, uma rampa para acesso de materiais do 3º subsolo para os demais pavimentos. Não era simples o transporte de materiais através dessa rampa.

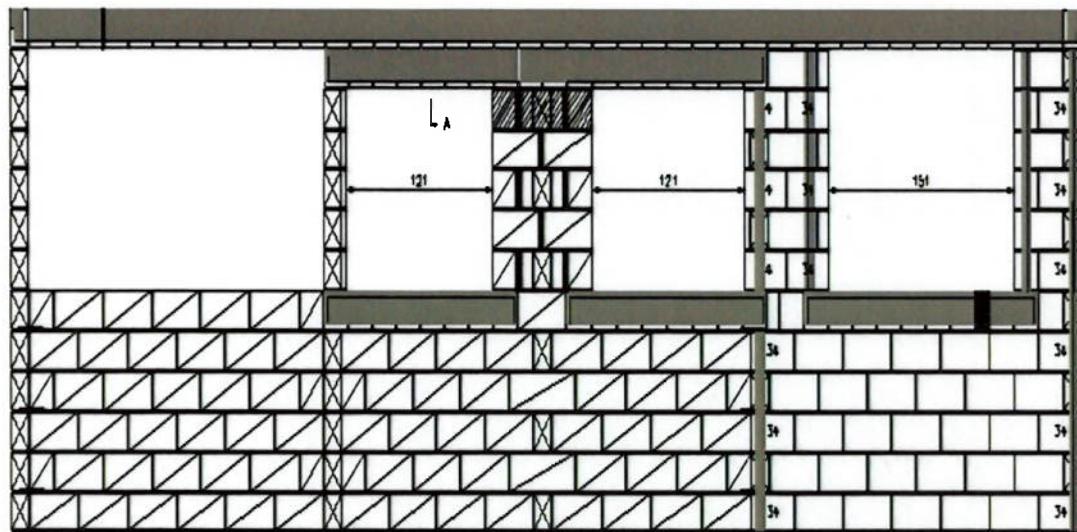
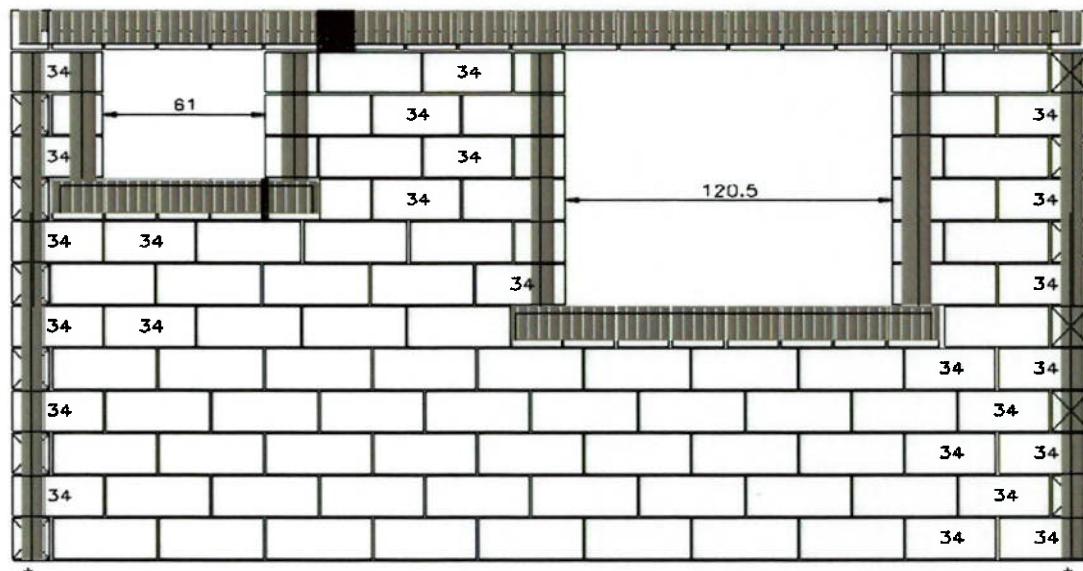
Na primeira imagem acima é possível observar que há um vão do lado esquerdo, que não existe no projeto arquitetônico. Os dois vãos com 1,21 m de largura são para as janelas da cozinha, e nesse cômodo não vai forro, logo não há necessidade do vão estar rebaixado. Além disso, todos os vãos estão a 1,20 m de

altura do piso quando de fato deveriam estar a 1,10 m. Já na segunda imagem é possível verificar que o vão da janela menor, que seria de banheiro, não está rebaixado e nesse ambiente sim seria executado forro para esconder as instalações de esgoto do banheiro da unidade acima.

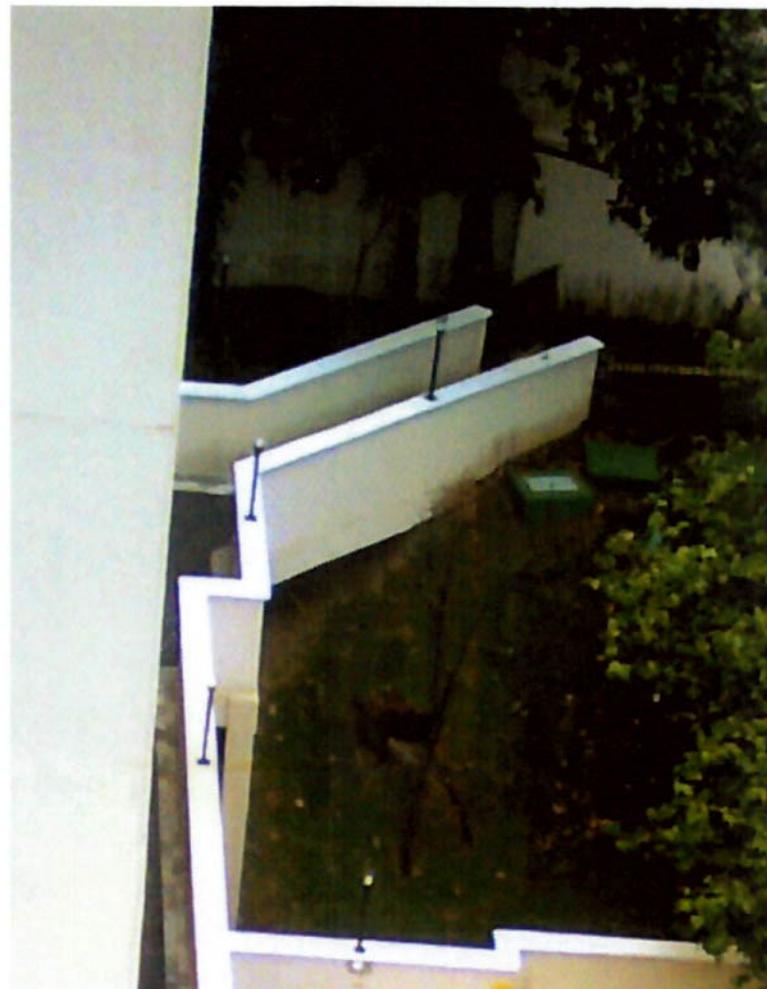
A posição do edifício impedia a execução da rampa de acesso aos ambientes comuns no térreo conforme indicava o projeto. Foi necessário fazer um ângulo nessa rampa, além da drenagem e ralos que não estavam previstos no projeto hidráulico. Todas essas alterações também foram tomadas no canteiro durante a execução da rampa.

Figura 28 - Trecho rampa em ângulo e bi apoiada.
