**ESTADO DE CONSERVAÇÃO DOS  
MONUMENTOS DA CIDADE DE SÃO PAULO**

**ARANDA CALIÓ DOS REYS**

**MONOGRAFIA DE TRABALHO DE FORMATURA  
(TF-2006/05)**

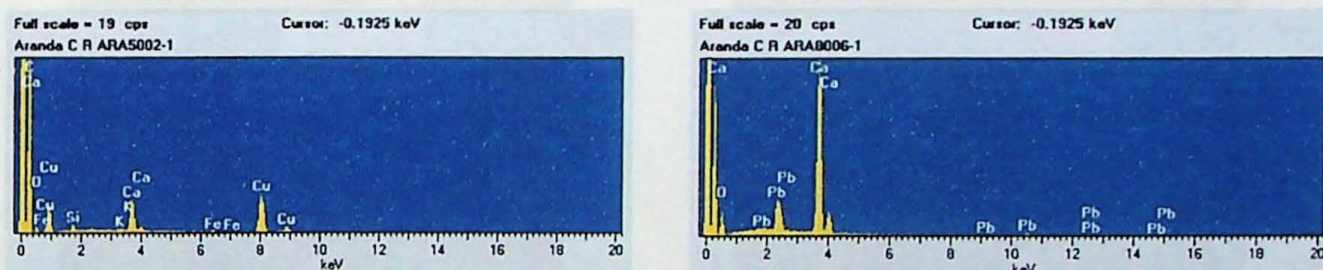
*Monumento a Ramos de Azevedo*: amostra de argamassa presente em um rejunte na base do monumento (gnaisse granítico leucocrático). A amostra foi metalizada com carbono. O EDS aponta a presença de Pb (Figura 4). É muito provável que este chumbo seja oriundo de poluentes atmosféricos.

FIGURA 4: EDSs de fragmentos do rejunte do Monumento a Ramos de Azevedo. O primeiro EDS aponta a presença de calcita e Cu. O cobre é devido à lixiviação do bronze presente em estátuas do monumento. O segundo EDS, além de calcita, aponta a presença de Pb.

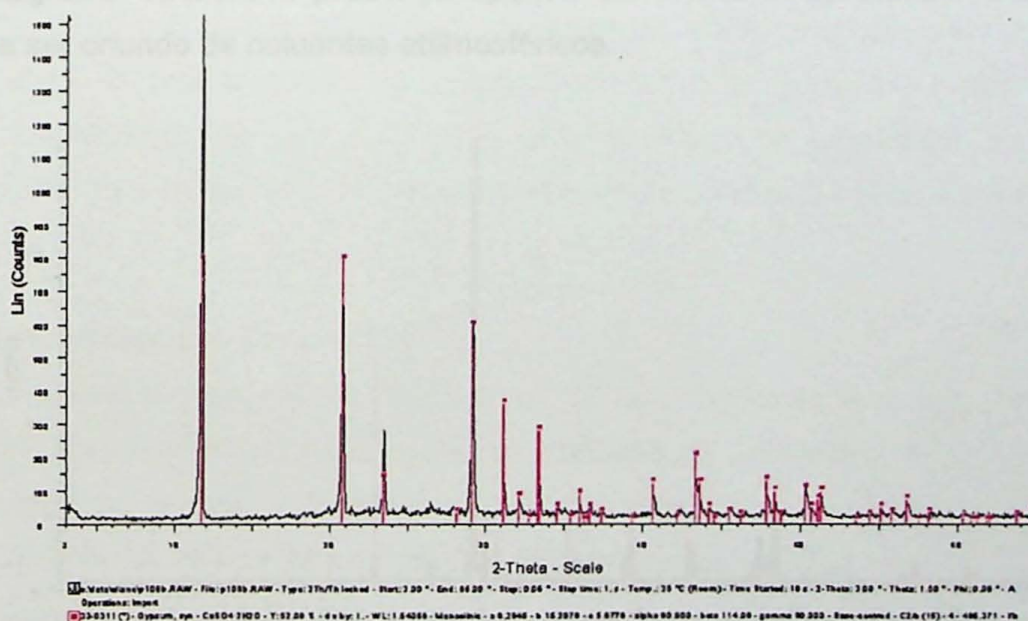
*Depois do Banho:* foi analisada eflorescência na estátua de bronze. O difratograma aponta a presença de gipsita (Figura 9). É provável que a formação deste sal esteja ligado aos poluentes atmosféricos, uma vez que sulfatos e cálcio não são constituintes desta liga metálica.

FIGURA 9: Difratoograma de raios X de eflorescência sobre o bronze do monumento Depois do Banho, apontando a presença de gipsita.

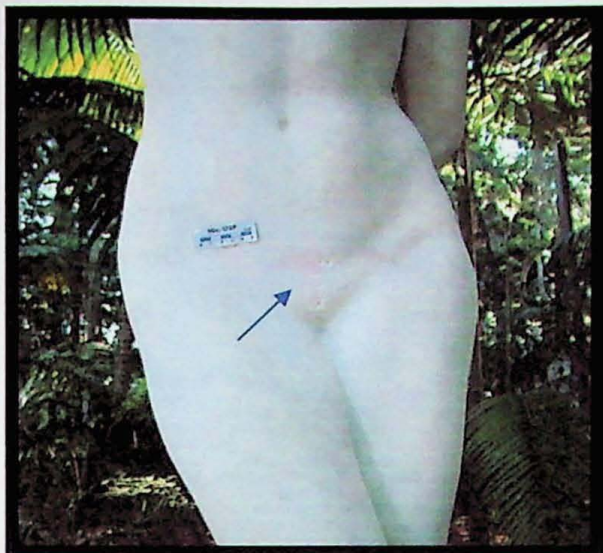
**ESTADO DE CONSERVAÇÃO:** Mesmo depois da última limpeza, há vestígios de pichação. A base de granito apresenta-se lascada. Os dedos anelar e médio da mão esquerda, estão quebrados. As quinas da base do corpo de mármore estão desgastadas. Ocorrem pequenas depressões ao longo da obra, feições que indicam intemperismo ou depredações. Os dedos dos pés apresentam-se depredados. Há presença de muitas árvores que encobrem a estátua. A comunidade utiliza o parque como entretenimento e lazer.

**Figura 1.** Manchas vermelhas restantes da pichação, após limpeza.

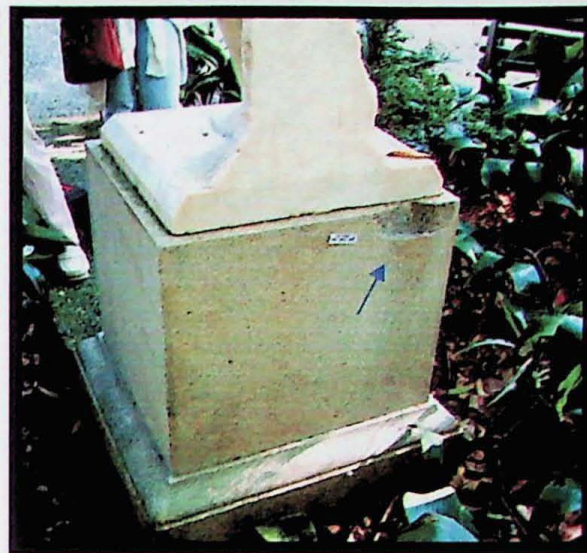
**Figura 2.** Base de granito lascado.

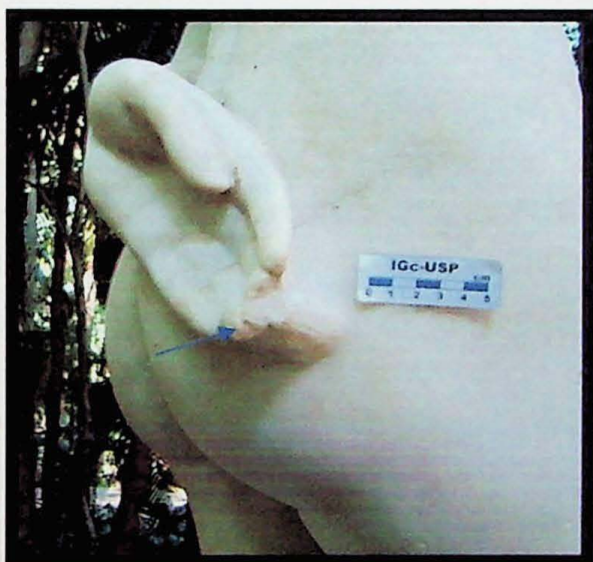
**Figura 3.** Dedos anelar e médio da mão esquerda quebrados.

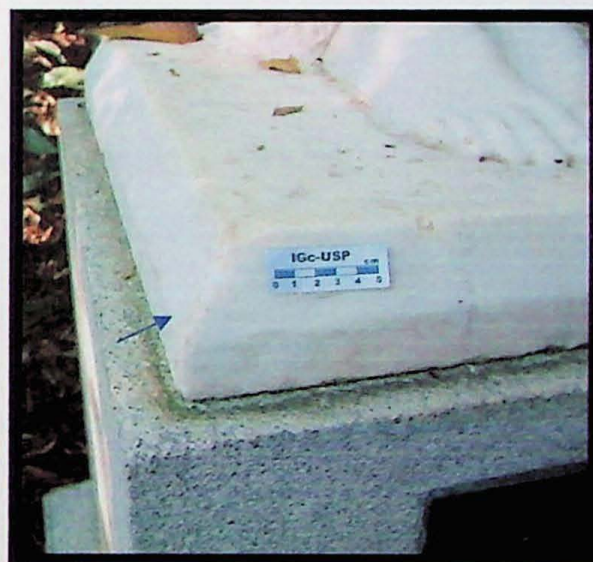
**Figura 4.** Quina do mármore apresenta-se desgastada.

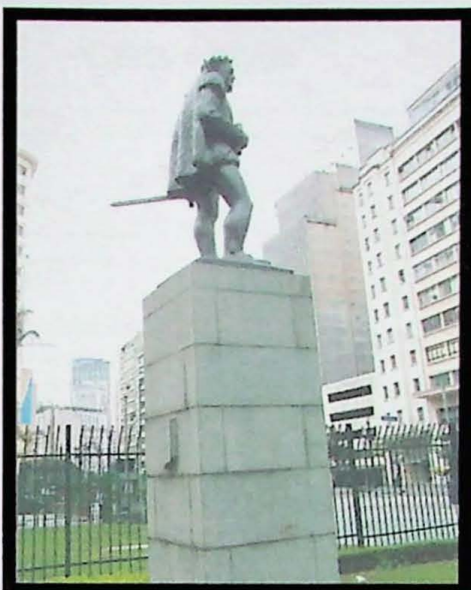
**ESTADO DE CONSERVAÇÃO:** A obra está cercada por uma grade de 2,5 m, que impede o acesso de pessoas, e com um jardim bem cuidado. A obra foi limpa, mas apresenta resquícios de pichação. Manchas amareladas na base granítica sugerem a reação da rocha aos produtos utilizados durante a limpeza da obra e/ou intemperismo de minerais constituintes da mesma. A Biblioteca Municipal Mario de Andrade, atrás do monumento, apresenta-se pichada com spray preto.

**Figura 1.** Crostas verdes no rejunte entre os blocos na base de granito, advindas da lixiviação do bronze da estátua.

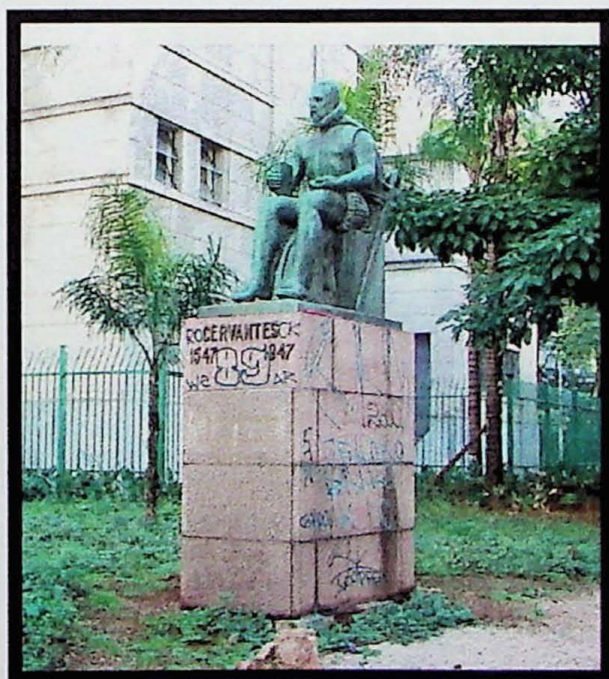
**Figura 3.** Foto de 2004. Os blocos não polidos estavam sujos e pichados.

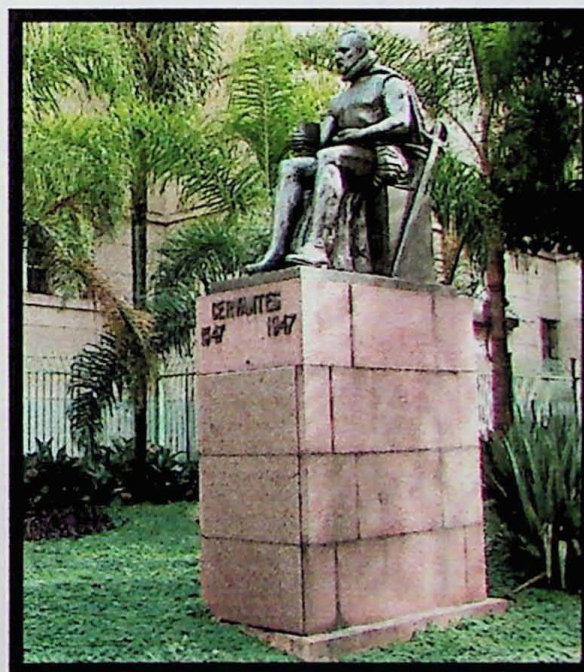
**Figura 4.** Manchas verdes no rejunte da base granítica, devido à lixiviação da estátua de bronze.

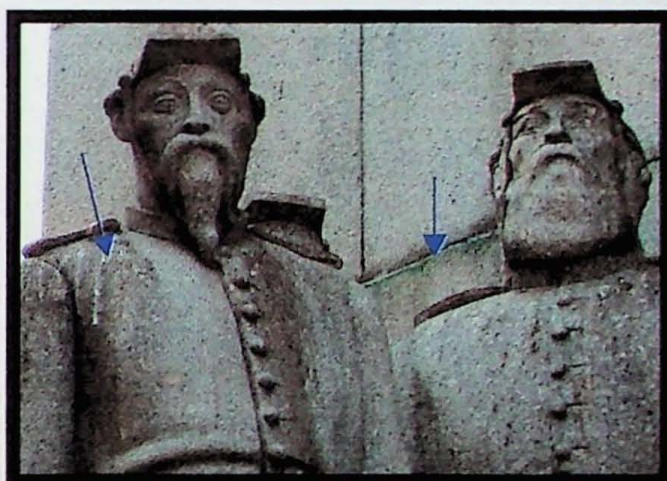
**Figura 4.** Fezes de pombo. Crosta verde no rejunte.

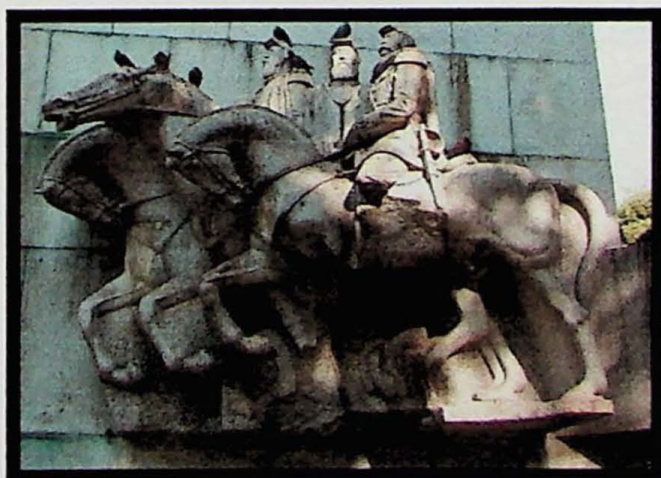
**Figura 5.** Parte do abdômen do cavalo quebrado, devido ao ataque de bomba.

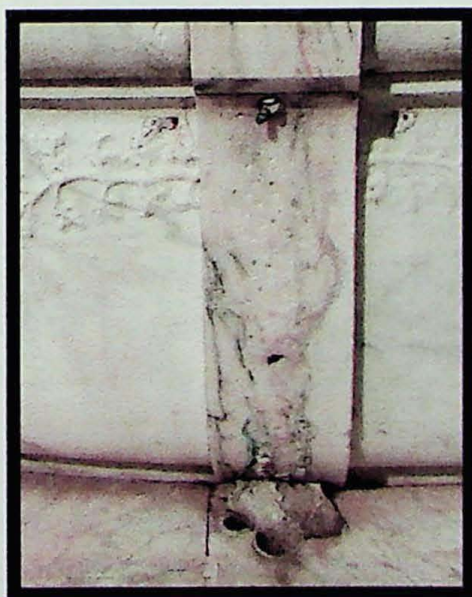
**Figura 11.** Crostas verdes onde havia uma lagosta de bronze. Notar parafuso na parte superior central, que sustentava a lagosta.

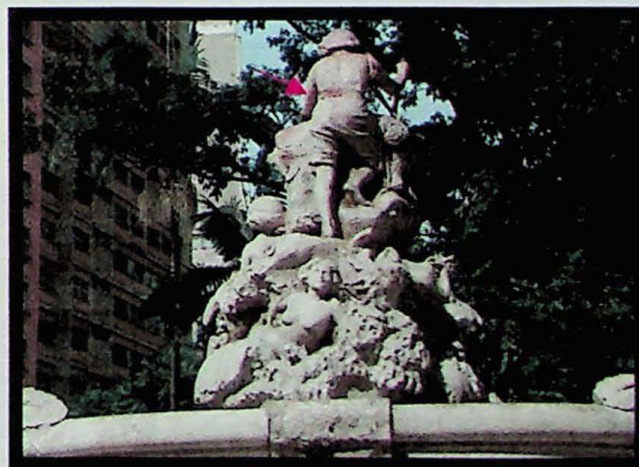
**Figura 12.** Monumento sujo.

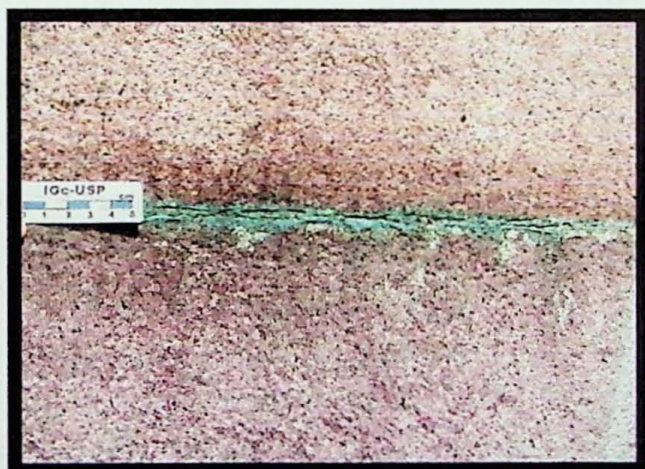
**Figura 9.** Crosta verde no rejunte, feição que indica lixiviação do bronze.

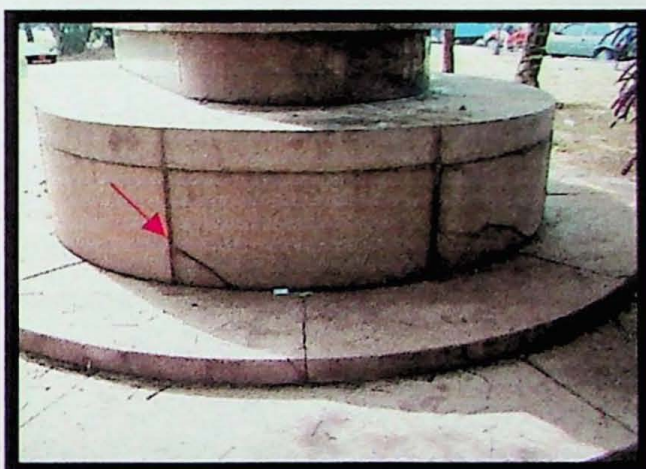
**Figura 10.** Granito fraturado.

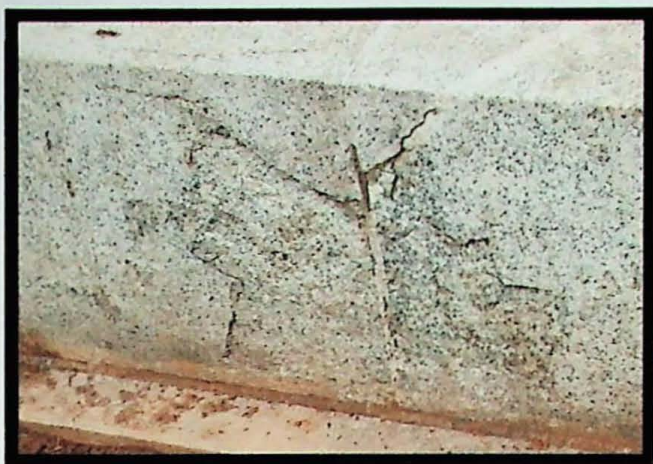
**Figura 1.** Plaqueta na base: destacam-se fragmentos achatados paralelos à superfície.

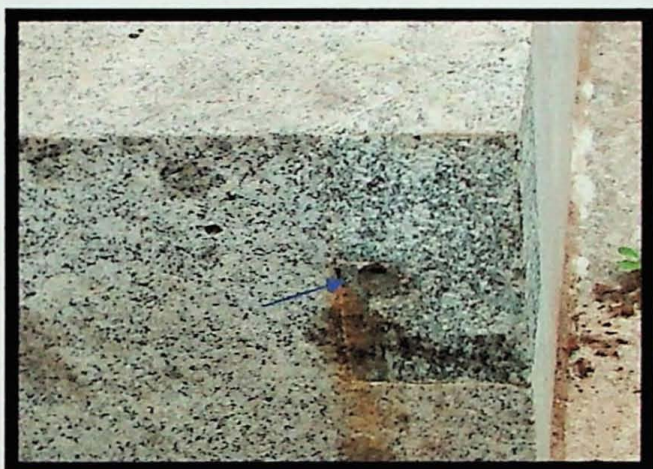
**Figura 3.** Quina restaurada com granito similar ao original. Notar cano para escoamento da água infiltrada.

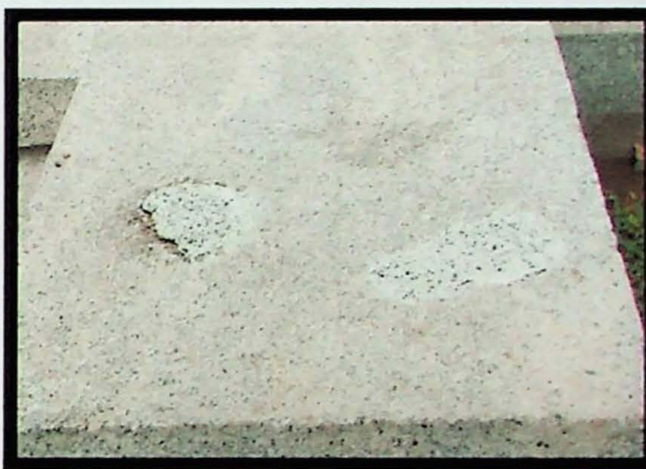
**Figura 4.** Argamassa usada no preenchimento de lacunas.

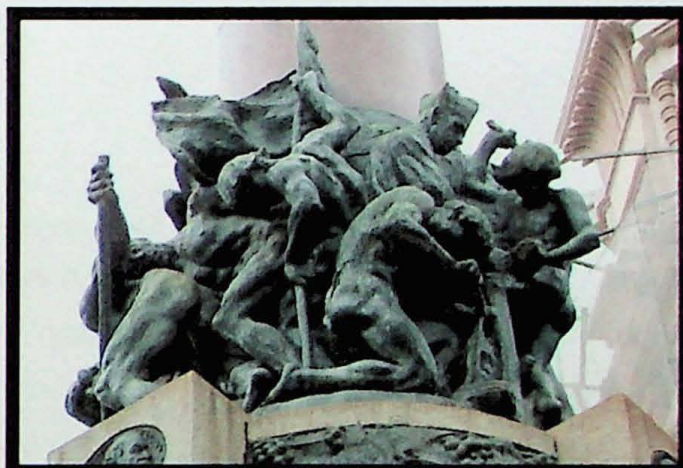
**Figura 10.** Bronze sujo. Notar coluna de granito rosa polido na parte superior da foto.

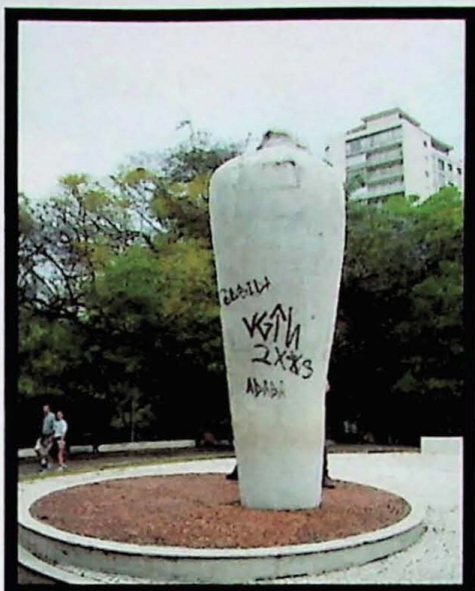
**ESTADO DE CONSERVAÇÃO:** A caiação da obra vem sendo removida pela ação da água. Ocorre pichação com tinta amarela e preta; dedo da mão esquerda, quebrado. Pássaros utilizam a obra como poleiro, por esta razão, no seu topo existem fezes de pássaros. O nitrato das fezes implica em manchas e degradação geral da obra.

**Figura 1.** Pichação.

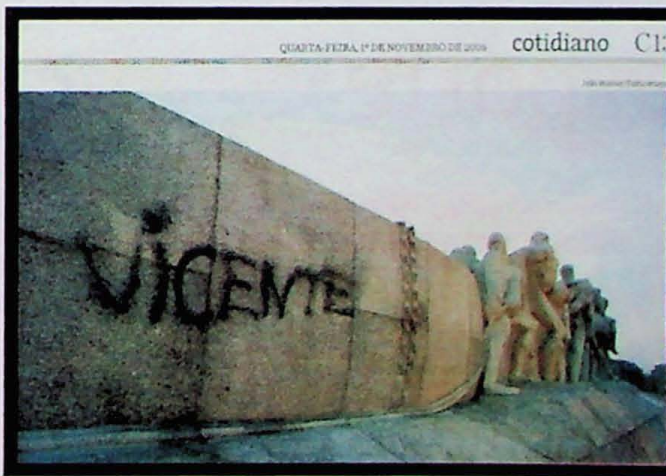
**Figura 18.** Outubro de 2006: obra novamente pichada.

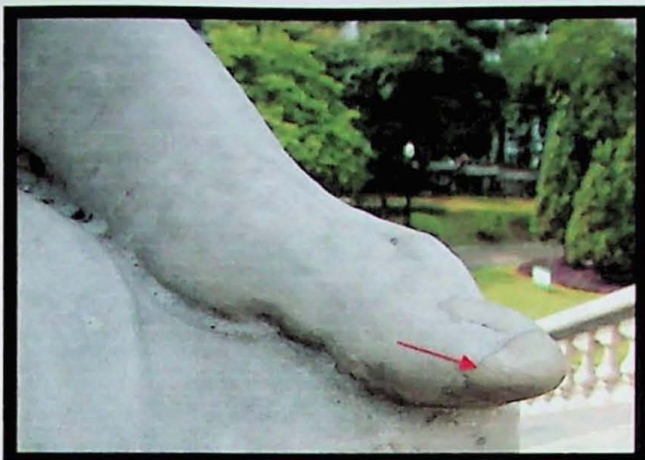
**Figura 1.** Dedo do pé esquerdo restaurado com resina.

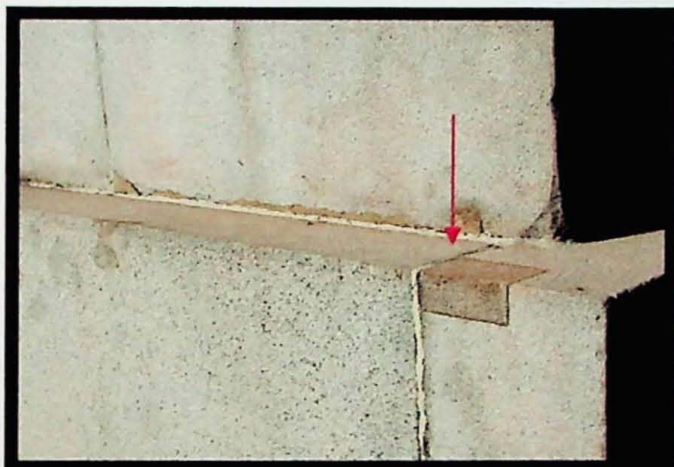
**Figura 3.** Granito semelhante ao original usado para reparar degradação e/ou defeito.

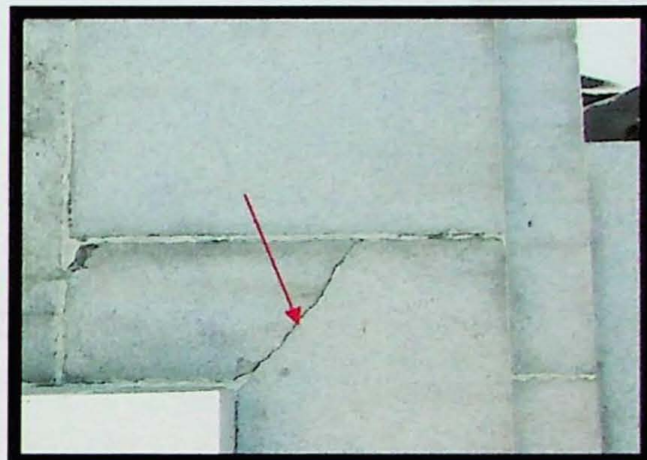
**Figura 4.** Fratura na base.

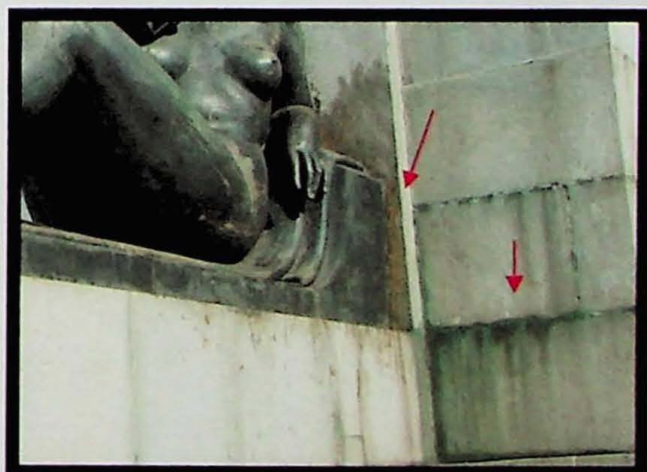
**Figura 6.** Bronze manchado com tinta amarela escurida. Rejunte com crosta verde.

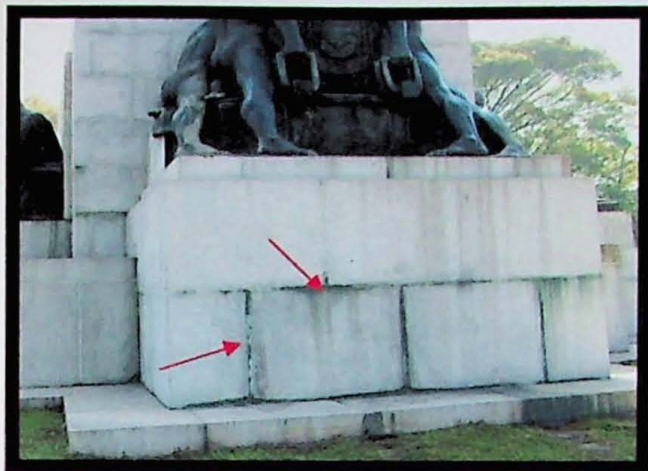
**Figura 7.** Concreção e deposição superficial na base.

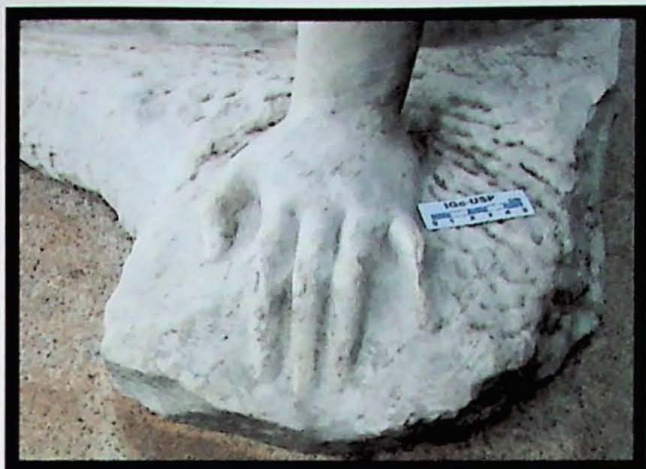
**Figura 1.** Dedo mínimo da mão esquerda quebrado.

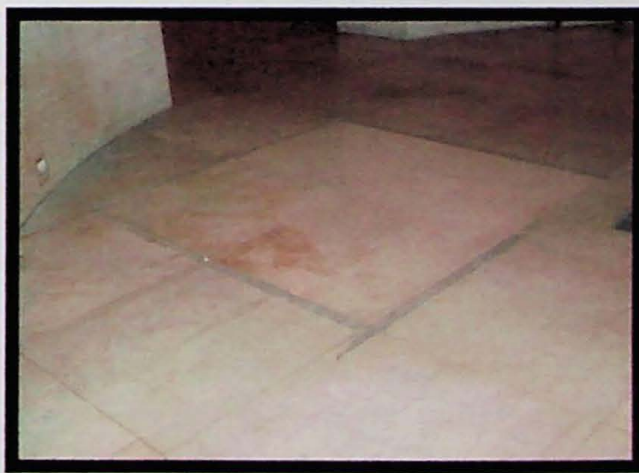
**Figura 6.** Chão apresentando manchas devido à infiltração.

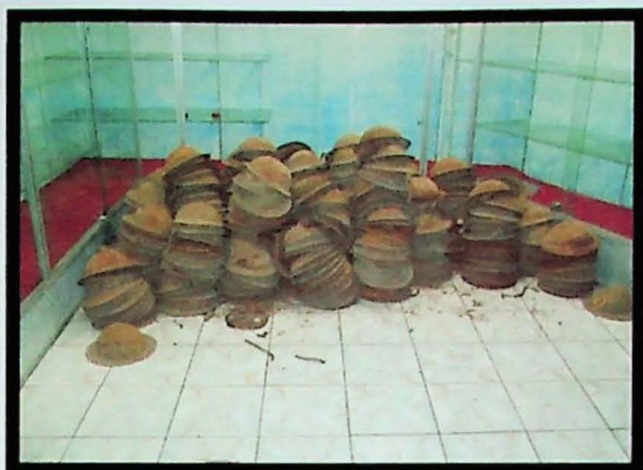
**Figura 7.** Capacetes oxidados dos soldados, em uma sala sem condições de conservação.

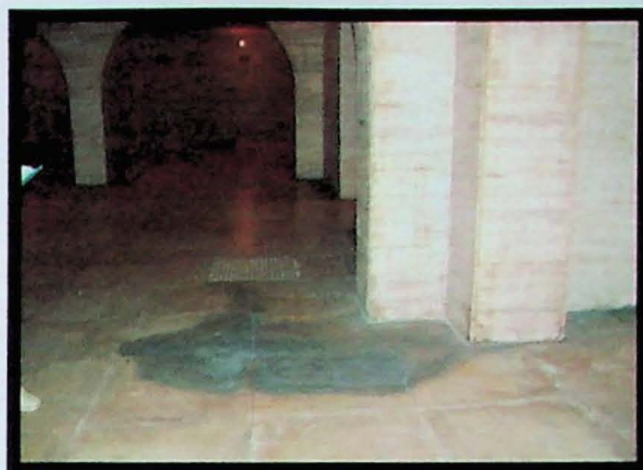
**Figura 8.** Chão manchado com água infiltrada.

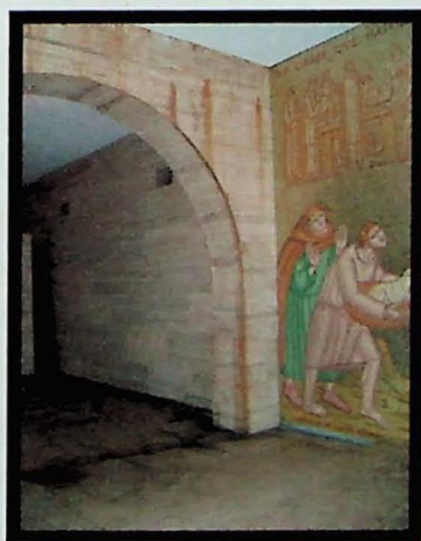
**Figura 11.** Chão e paredes manchadas devido à intensa infiltração.

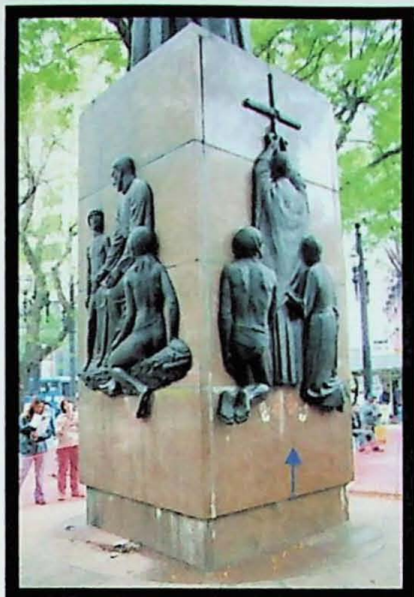
**Figura 1.** Face posterior, abaixo do bronze, mãos de criança marcadas com tinta laranja.
