O CASO DA BOATE KISS: PASSADOS SEIS ANOS, UMA ANÁLISE  
DAS CAUSAS E CONSEQUÊNCIAS

Monografia apresentada à Escola Politécnica  
da Universidade de São Paulo para a  
obtenção do título de Especialista em  
Engenharia de Segurança do Trabalho

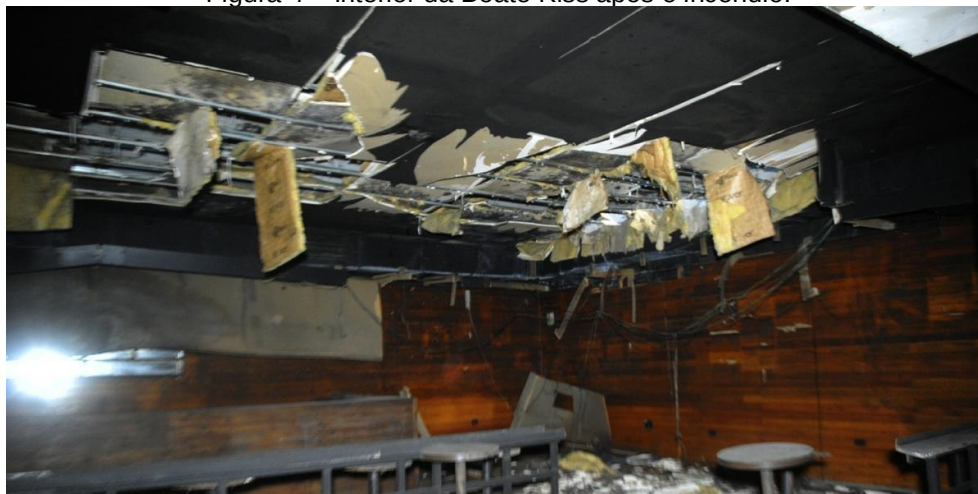
Figura 4 – Interior da Boate Kiss após o incêndio.

As consequências sobre o teto da boate podem ser visualizadas mediante análise da Figura 4, a qual expõe uma das pistas e área VIP com o teto completamente destruído pelas chamas.

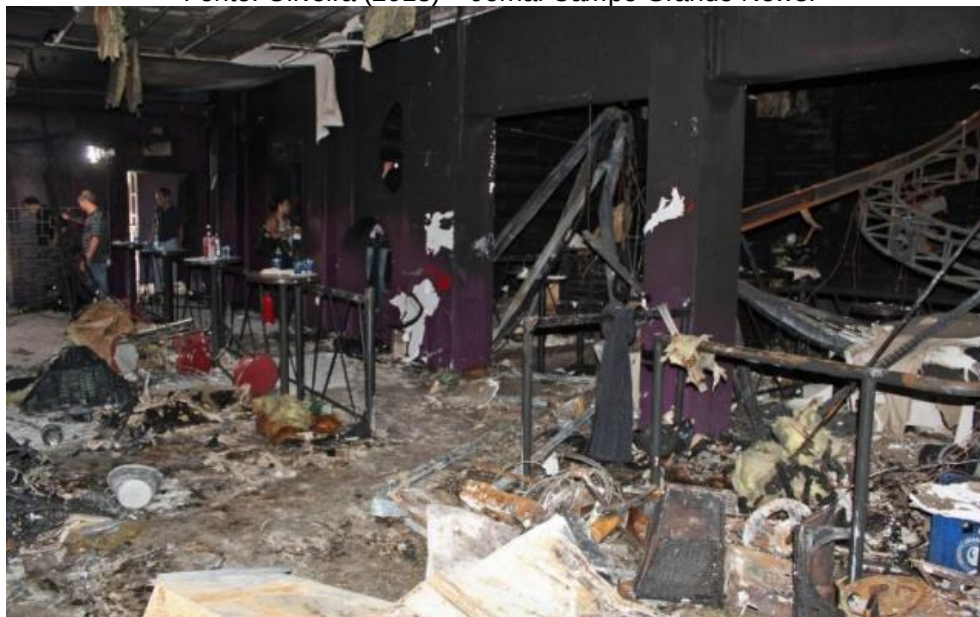
Figura 5 – Interior da Boate Kiss após o incêndio.  
 Fonte: Oliveira (2013) – Jornal Campo Grande News.

A visualização mais ampla dos danos patrimoniais causados é apresentada na Figura 5, a qual ilustra os escombros no local da pista e palco 1, locais onde foi iniciado o incêndio.

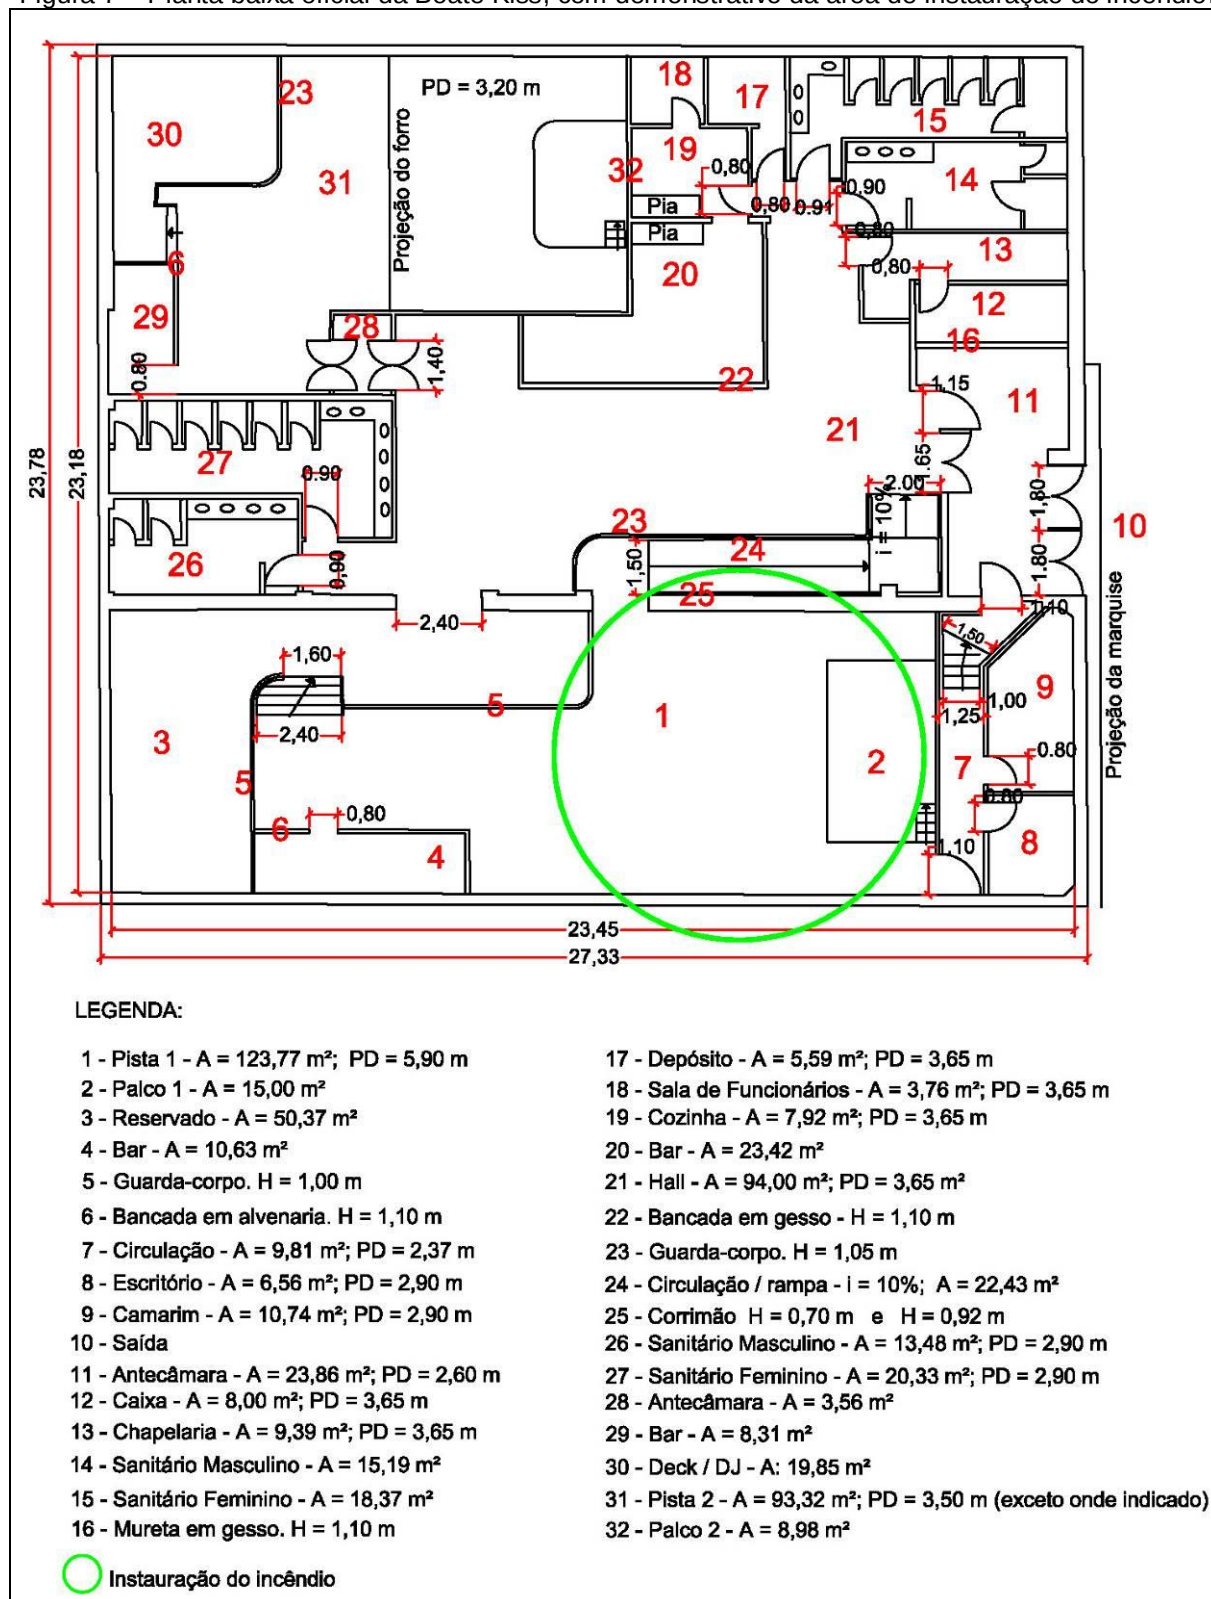
Figura 7 – Planta baixa oficial da Boate Kiss, com demonstrativo da área de instauração do incêndio.

A análise da planta baixa do empreendimento foi elaborada com fins de avaliar a compartimentação da estrutura e o dimensionamento das saídas e corredores da edificação, viabilizando comparar com a legislação vigente e concluir pela sua adequabilidade ou não. A planta, obtida em formato .pdf não vetorizado no corpo do parecer técnico do CREA-RS sobre o incêndio na Boate Kiss (CREA, 2013), foi redigitalizada e vetorizada no *software* AutoCad Map™ 3D 2017, sendo representada na Figura 7. A escala do desenho original apresentava distorções e representação de compartimentos sem informe de cotas e recuos, tendo sido feito o ajuste no arquivo .dwg. A área total obtida no desenho foi idêntica à que consta nos autos do CREA (2013), portanto comprovando a conformidade da digitalização.

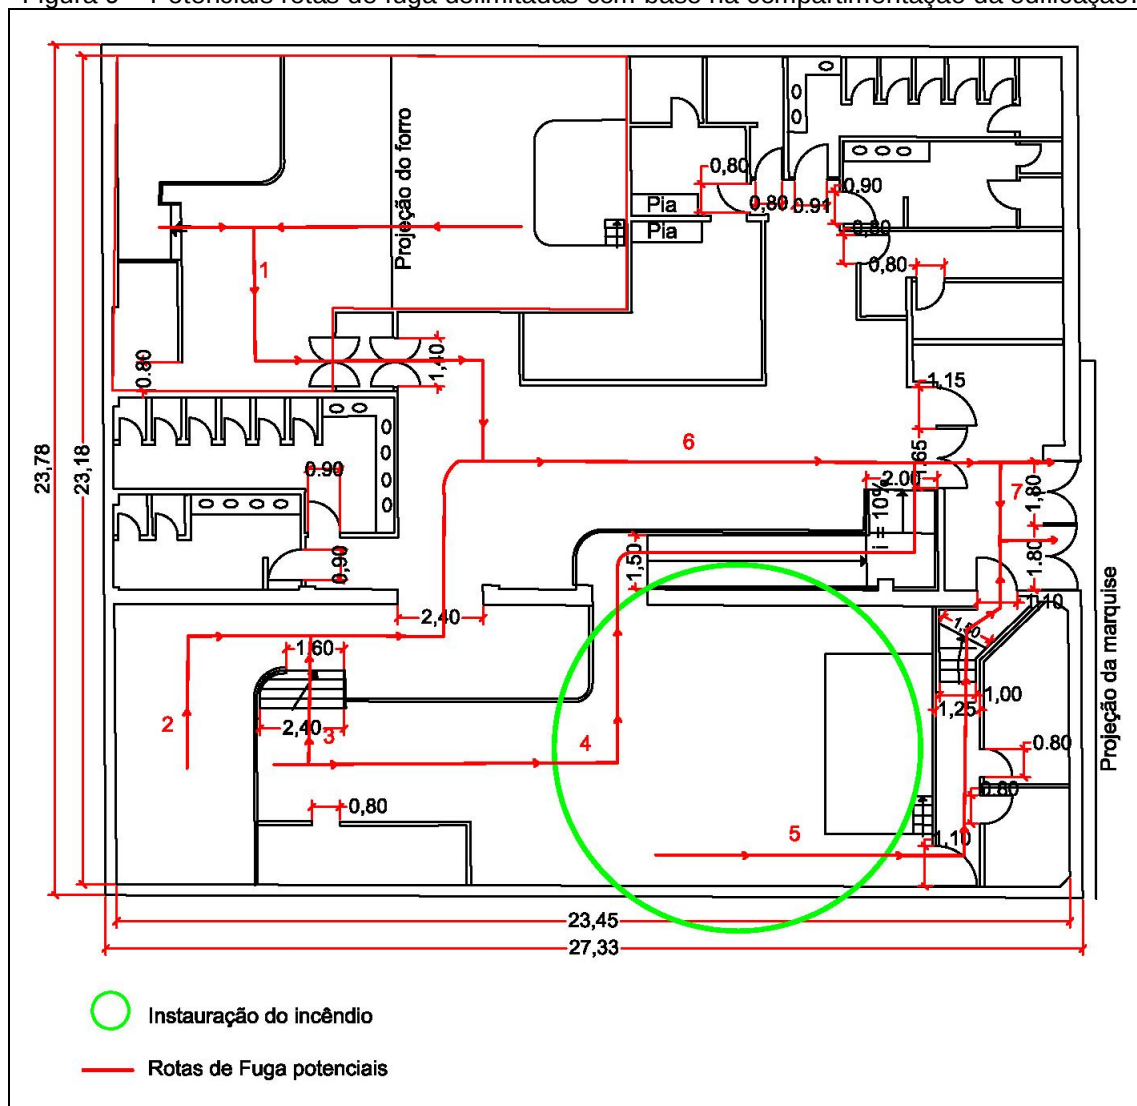
Figura 9 – Potenciais rotas de fuga delimitadas com base na compartimentação da edificação.

A IT 02/2018 (SÃO PAULO, 2018) estabelece que a distância a ser percorrida no caso de incidentes depende do tipo de ocupação e suas características construtivas. No caso da Boate Kiss, havia sete rotas de fuga passíveis de serem adotadas considerando a compartimentação interna do empreendimento (CREA, 2013), conforme exposto na Figura 9.

Com base na análise da figura anterior, constata-se que a Rota 1 consistiu na evacuação única para as pessoas que se encontravam, no momento do incidente, no local da Pista 2. Tal região apresenta área total de 130,46 m<sup>2</sup>, definindo  $N = 3$ , ou seja, largura mínima de 1,65 m<sup>2</sup>. A antecâmara, local de sequência de portas de folha dupla com abertura para ambos os lados, porém, dispunha de área com 1,40 m<sup>2</sup>, portanto 0,25 m<sup>2</sup> inferior ao necessário conforme a NBR 9.077.
