**ANÁLISE DE FALHA DE PALHETA DE TURBINA A VAPOR DE UMA
TERMELÉTRICA**

Trabalho de Formatura apresentado ao
Departamento de Engenharia Metalúrgica e
de Materiais da Escola Politécnica da
Universidade de São Paulo.

Áreas de Concentração:
ENGENHARIA METALÚRGICA
ANÁLISE DE FALHAS

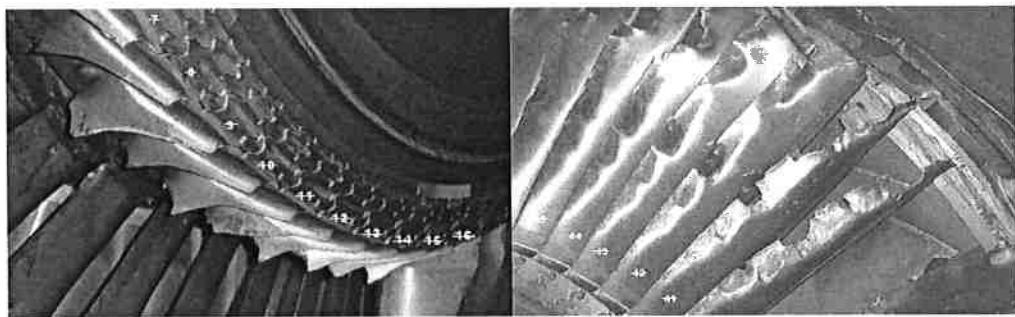
As palhetas foram fabricadas pela Fuji Electric por forjamento e tratamento térmico, sendo cada palheta em peça única de aço inoxidável martensítico. O estágio era composto por 65 palhetas fixadas ao rotor, das quais 17 estavam quebradas (sendo 16 palhetas adjacentes) e as demais apresentavam outros tipos de danos, como presença de trincas, deformação plástica e perda de material [18]. Na figura 13 observam-se as palhetas, após a falha, ainda montadas no rotor da turbina. Na parte esquerda da imagem uma série de palhetas fraturadas e na parte direita as palhetas que não fraturaram. Os danos presentes nas palhetas indicam que foram causados durante o evento da falha justamente pelas palhetas que romperam, devido a magnitude dos danos apresentados.

Figura 13: Palhetas montadas na turbina, danificadas e rompidas [18]

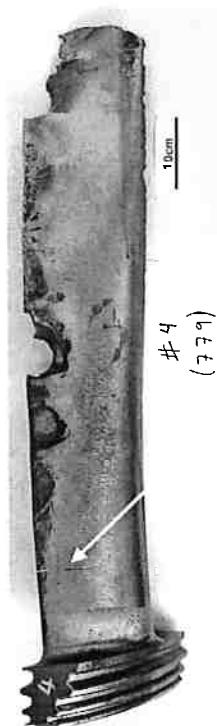
Figura 14: Palheta 4, presença de trinca a uma distância de aproximadamente 107 mm da raiz, vide seta, e de regiões com deformação plástica e perda de material [17]

As palhetas 4 e 51 apresentam não só deformação plástica e perda de material, como também trinca (na de número 51, bem próxima a base; na palheta 4, a 107 mm da base). Observam-se as trincas em detalhe na figura 18.

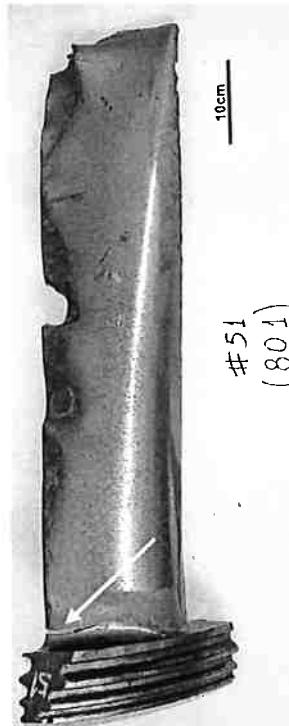
Figura 15: Palheta 51, presença de trinca na raiz, vide seta, e de regiões com deformação plástica e perda de material [17]

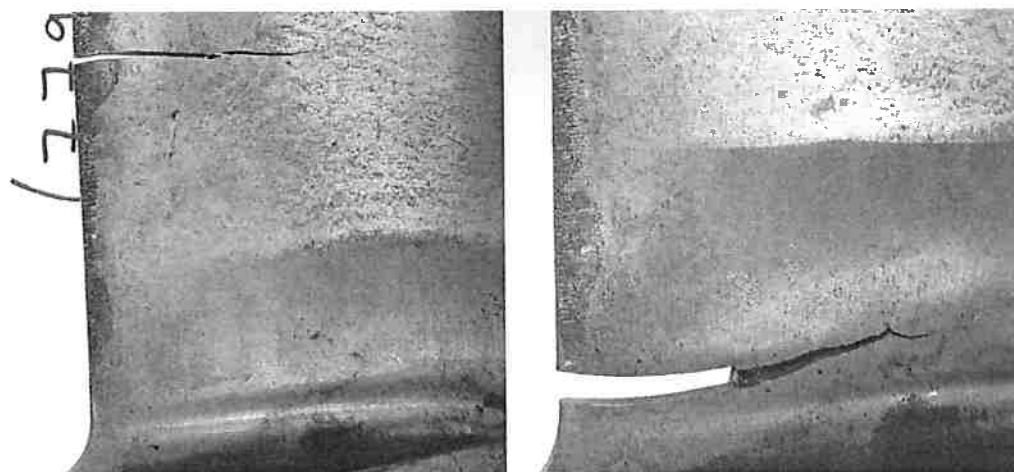
Figura 18: Respectivamente, trincas no bordo de fuga (trailing edge) das palhetas 4 e 51 [17]

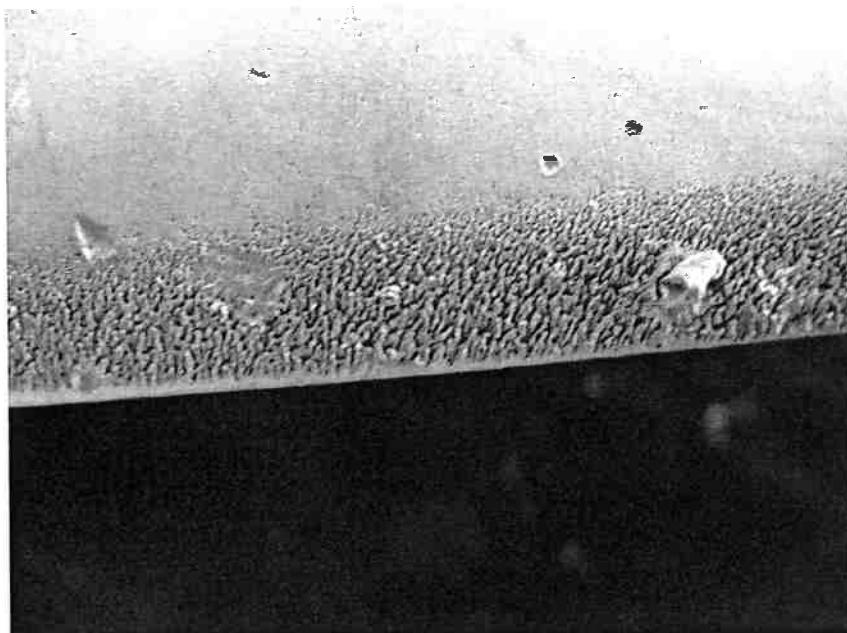
Também foi notado que havia desgaste em diversas regiões das palhetas, principalmente no bordo de ataque e no bordo de fuga (vide figura 19).

Figura 19: Desgaste no bordo de ataque da palheta 4 [17]

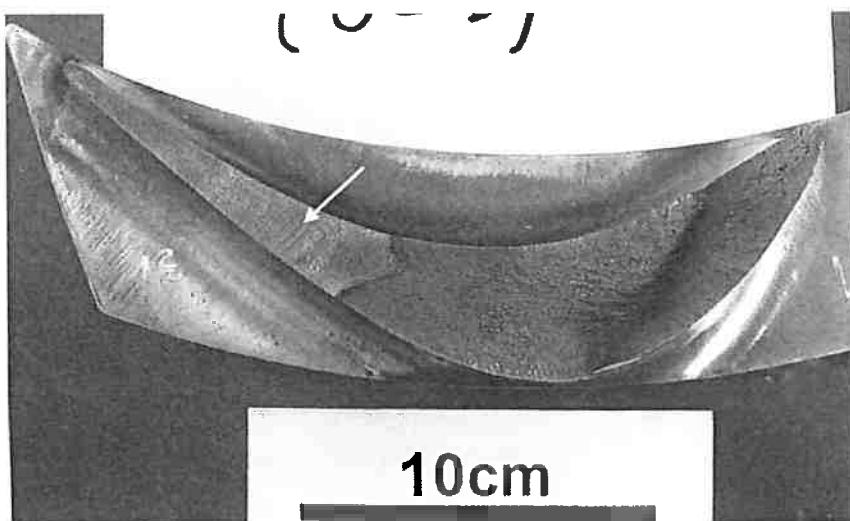
Analizando as palhetas fraturadas, se percebe diferenças entre as superfícies de fratura, aparentando mecanismos de fratura diferentes. Algumas apresentaram uma região plana bem definida (flat fracture), como a palheta 37 (vide figura 20), enquanto outras apresentaram somente fratura inclinada (slant fracture), no caso da lâmina 46 (vide figura 21). Na figura 20 pode-se observar a provável mudança de mecanismo (estável versus instável) pelas marcas na superfície de fratura. A fratura inclinada em geral corresponde a cisalhamento e isso, em geral, corresponde à sobrecarga. [19].

Figura 20: Visão superior da superfície de fratura, palheta 37, região plana indicada por seta [17]

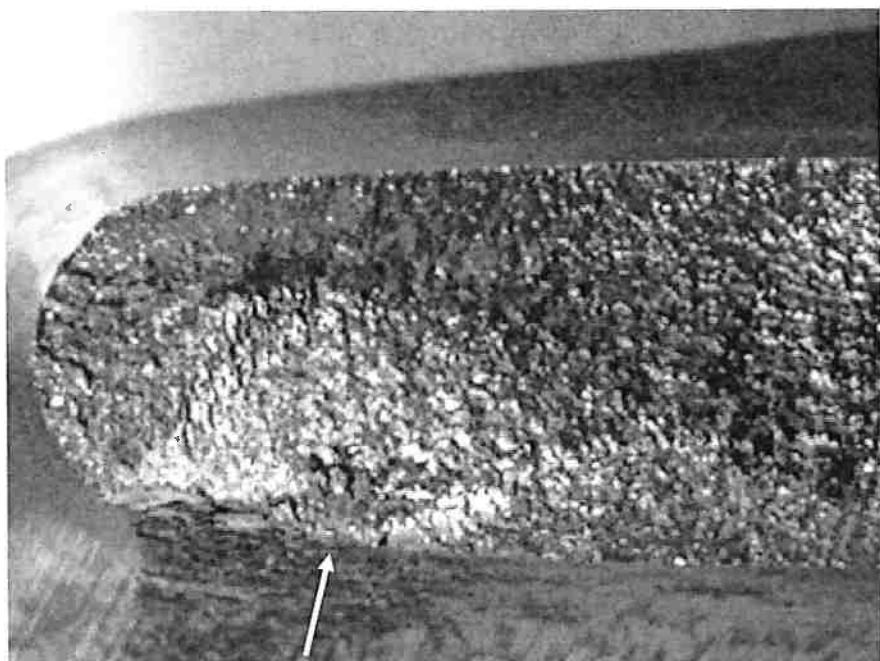
Podemos observar a região B da superfície de fratura na figura 23. Nota-se que se trata de uma região de morfologia semi-elíptica contendo marcas radiais, que indicam o possível local do início da fratura (indicado por seta na figura 23).

Figura 23: Região B, superfície da fratura – palheta 37. Local de início da fratura
indicado por seta [17]

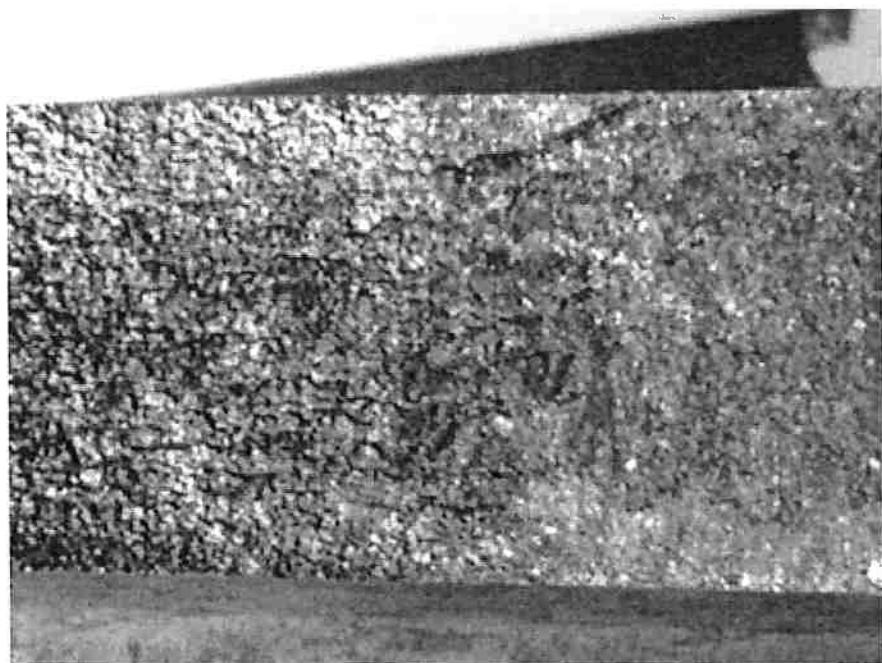
Figura 24: Região C, superfície da fratura – palheta 37 [17]

Na figura 24 observamos a região C, que da esquerda para a direita da imagem, inicialmente apresenta as mesmas características encontradas em B e depois aparenta características diferentes. No canto direito da região C observamos uma região sem características topográficas definidas. As regiões D e E (vide figuras 25 a 27) apresentam curvas paralelas muito bem definidas, com espaçamento aparentemente crescente e mais definidas da região D para a região E. Essas marcas se assemelham muito às marcas de praia, típicas de fadiga. Tais marcas são causadas pela variação do ciclo de carregamento (solicitação mecânica) ao qual a peça é submetida, principalmente variação de tensão alternada. [19]

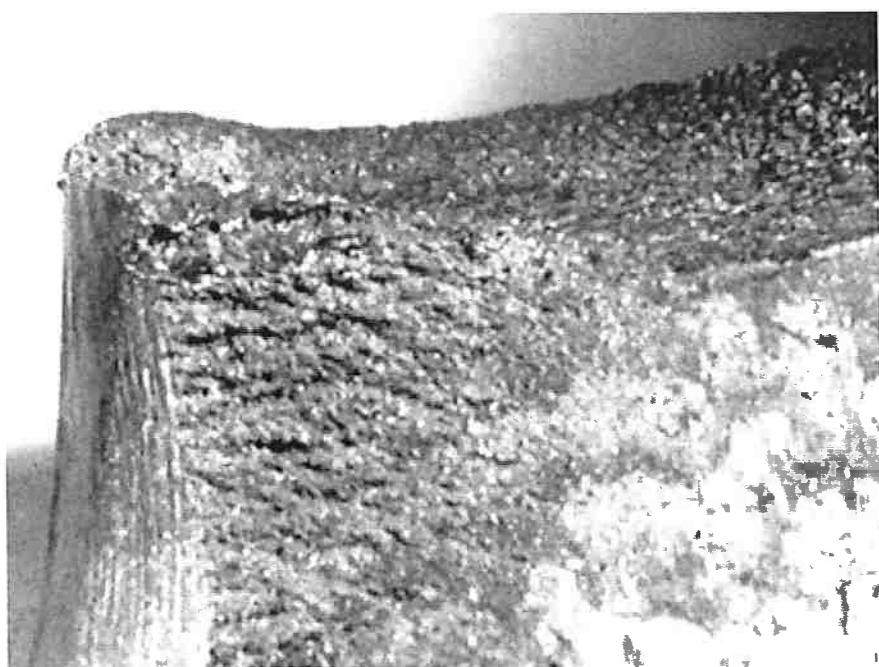
Adicionalmente, a região de início da trinca, que deu origem à fratura se situa na região da aresta formada pela região da superfície da fratura e a lateral convexa da palheta, onde se pode notar um aparente desgaste (vide figura 29). Desgaste semelhante foi encontrado em outras palhetas também (vide figuras 30 e 31).

Figura 29: Região A, rugosidade da lateral convexa – palheta 37 [17]

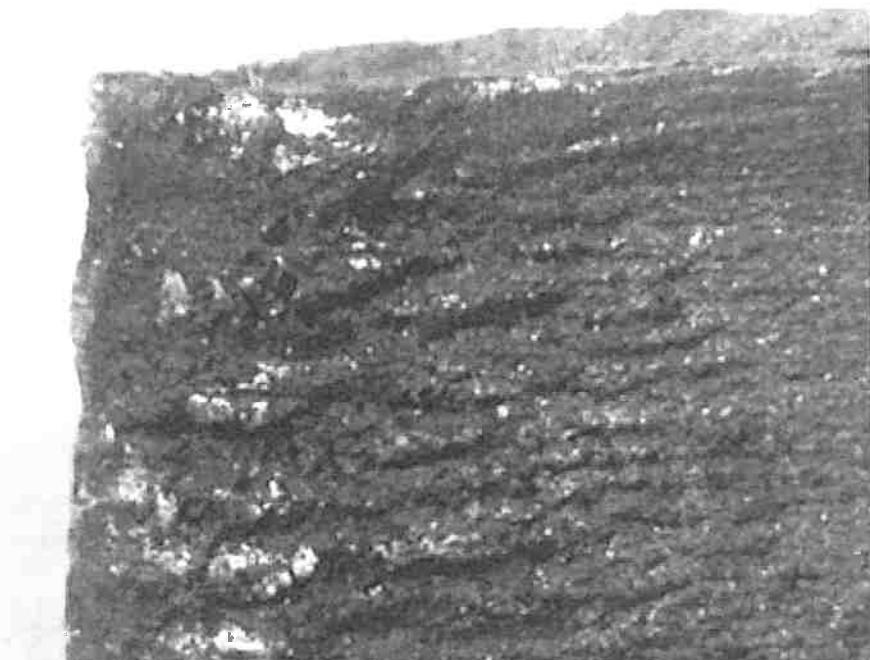
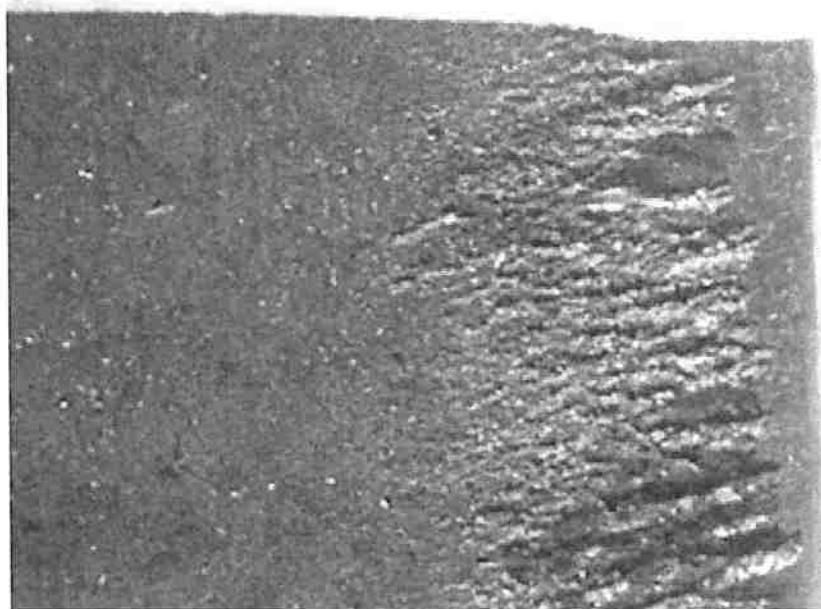
É interessante notar que este aspecto morfológico de desgaste na parte inferior do bordo de fuga é bastante diferente do mostrado anteriormente na parte superior do bordo de ataque (vide figura 24), e tal diferenciação deve estar relacionada com fluxo do vapor na palheta da turbina.

Figura 30: Superfície do lado convexo no início do bordo de fuga da palheta 4 [17]

Figura 31: Superfície do lado convexo no início do bordo de fuga da palheta 51 [17]

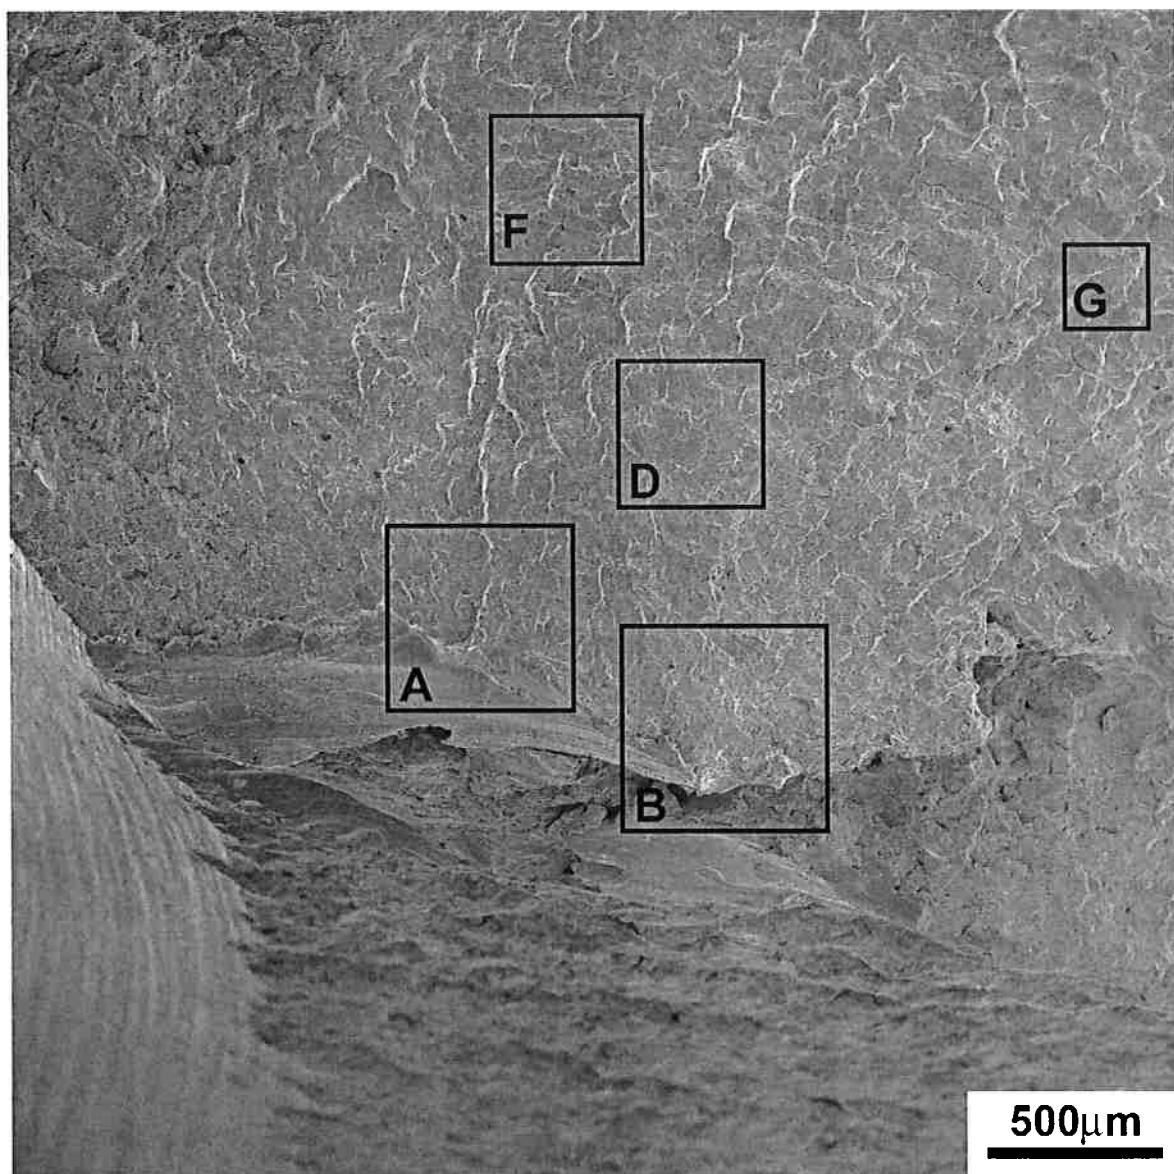
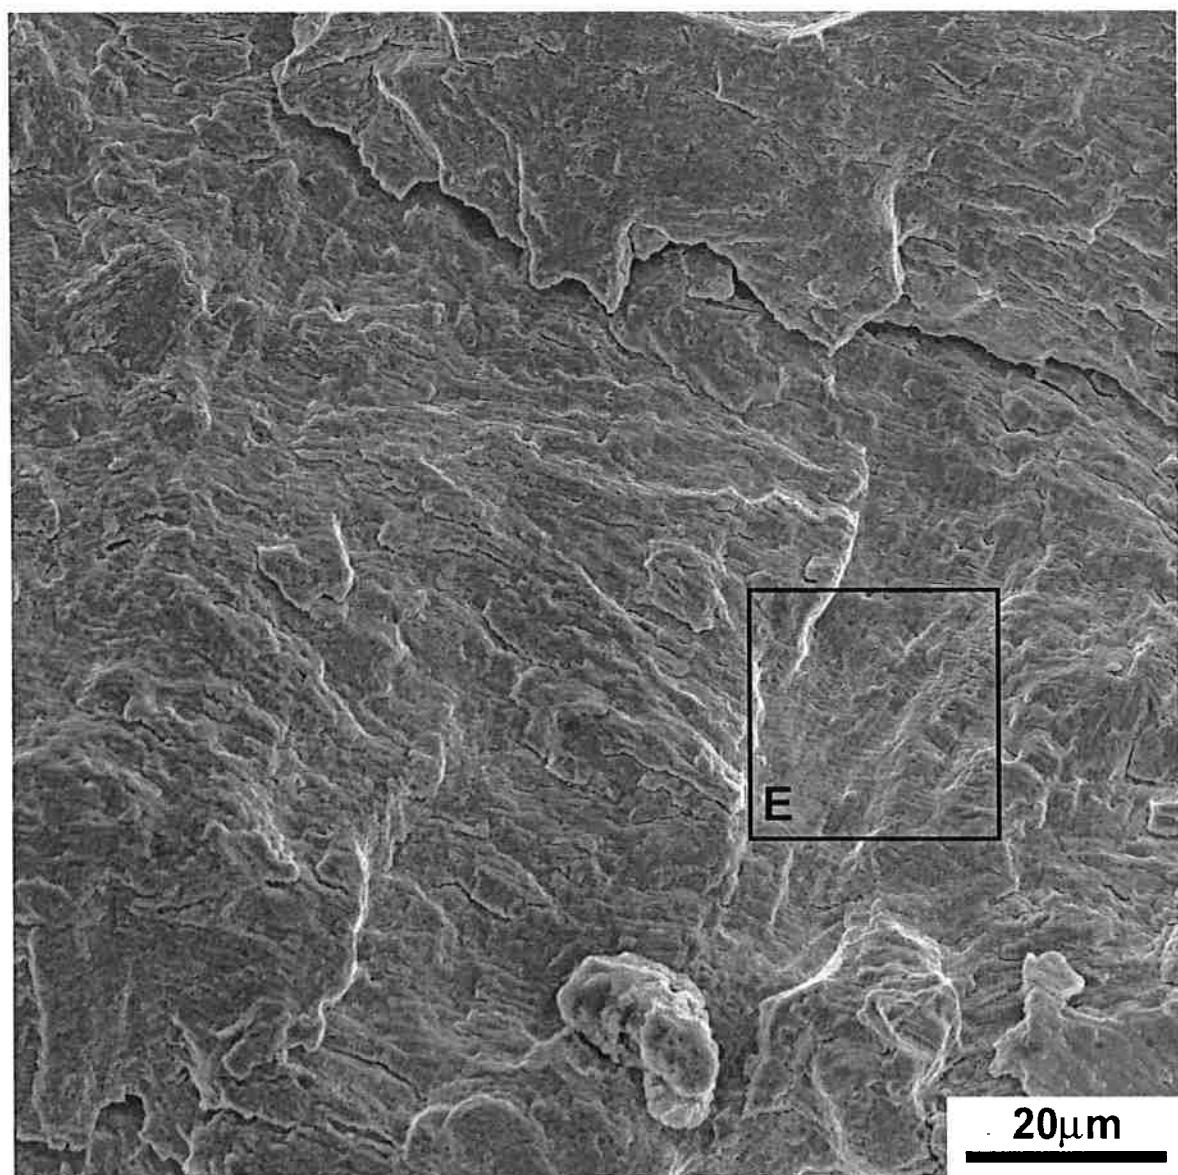
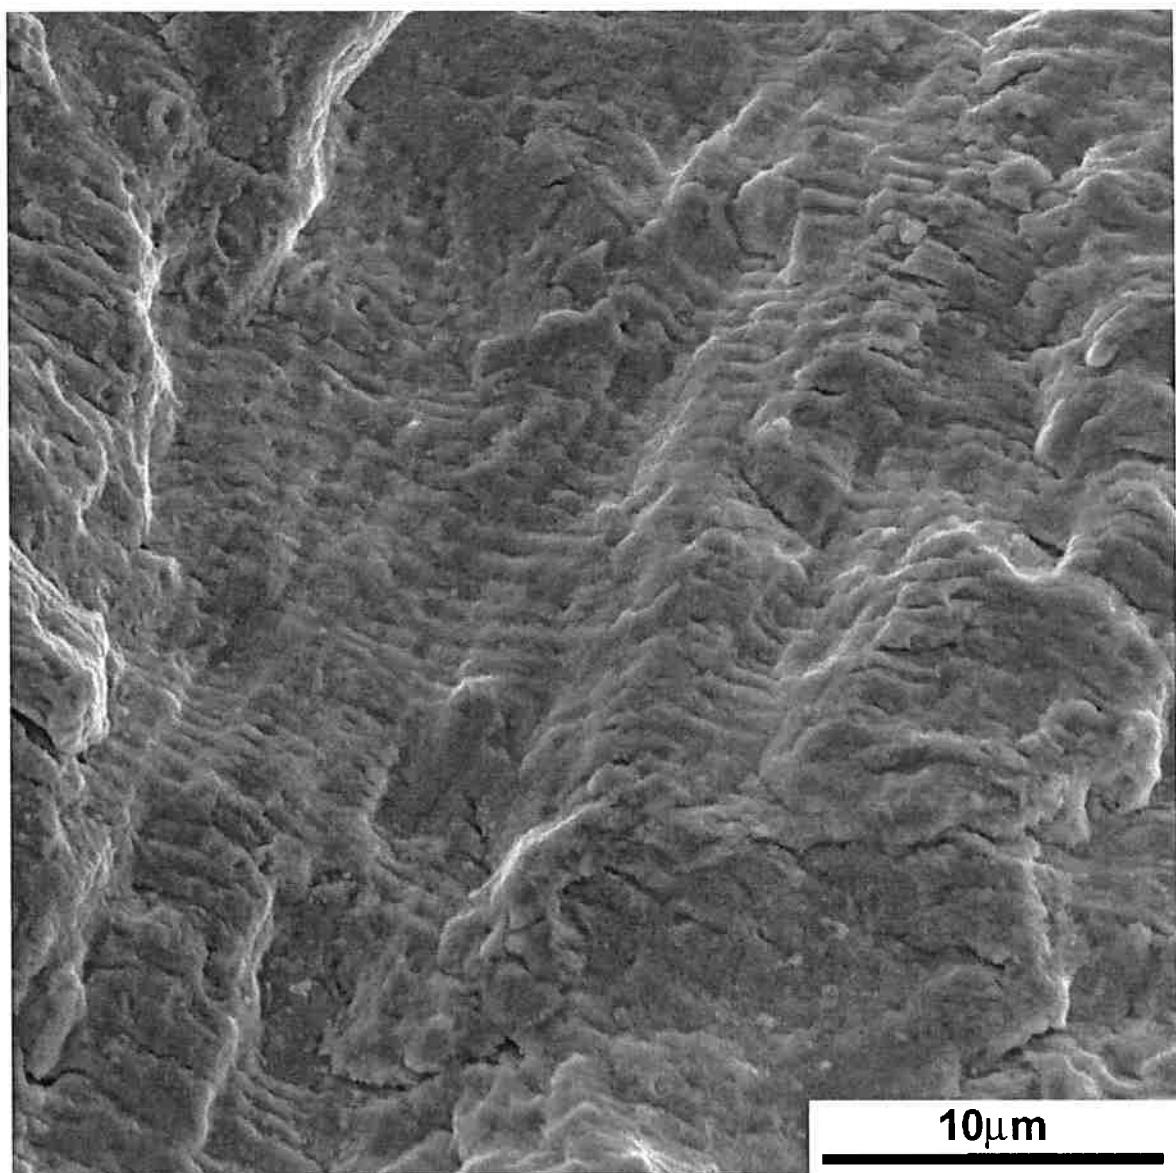
Pode-se observar com clareza as marcas radiais convergindo para as áreas A e B da região 1 (vide figura 33). Analisando as figuras 34 (área D da região 1) e 35 (área E detalhe da área D da região 1) pode-se observar com clareza o padrão característico das estrias de fadiga. De acordo com mecanismo proposto de propagação de trincas de fadiga as estrias são observadas devido a oxidação instantânea da frente de propagação da trinca que impede a união do material durante a fase de compressão da frente da trinca, que ocorre devido ao relaxamento das tensões elásticas presentes na região não trincada durante o ciclo de elevação

Figura 33: Região 1 – 35x – palheta 37 [17]

Figura 34: Região 1 – área D – 1000x – palheta 37 [17]

Figura 35: Região 1 – área E – 3500x – palheta 37 [17]

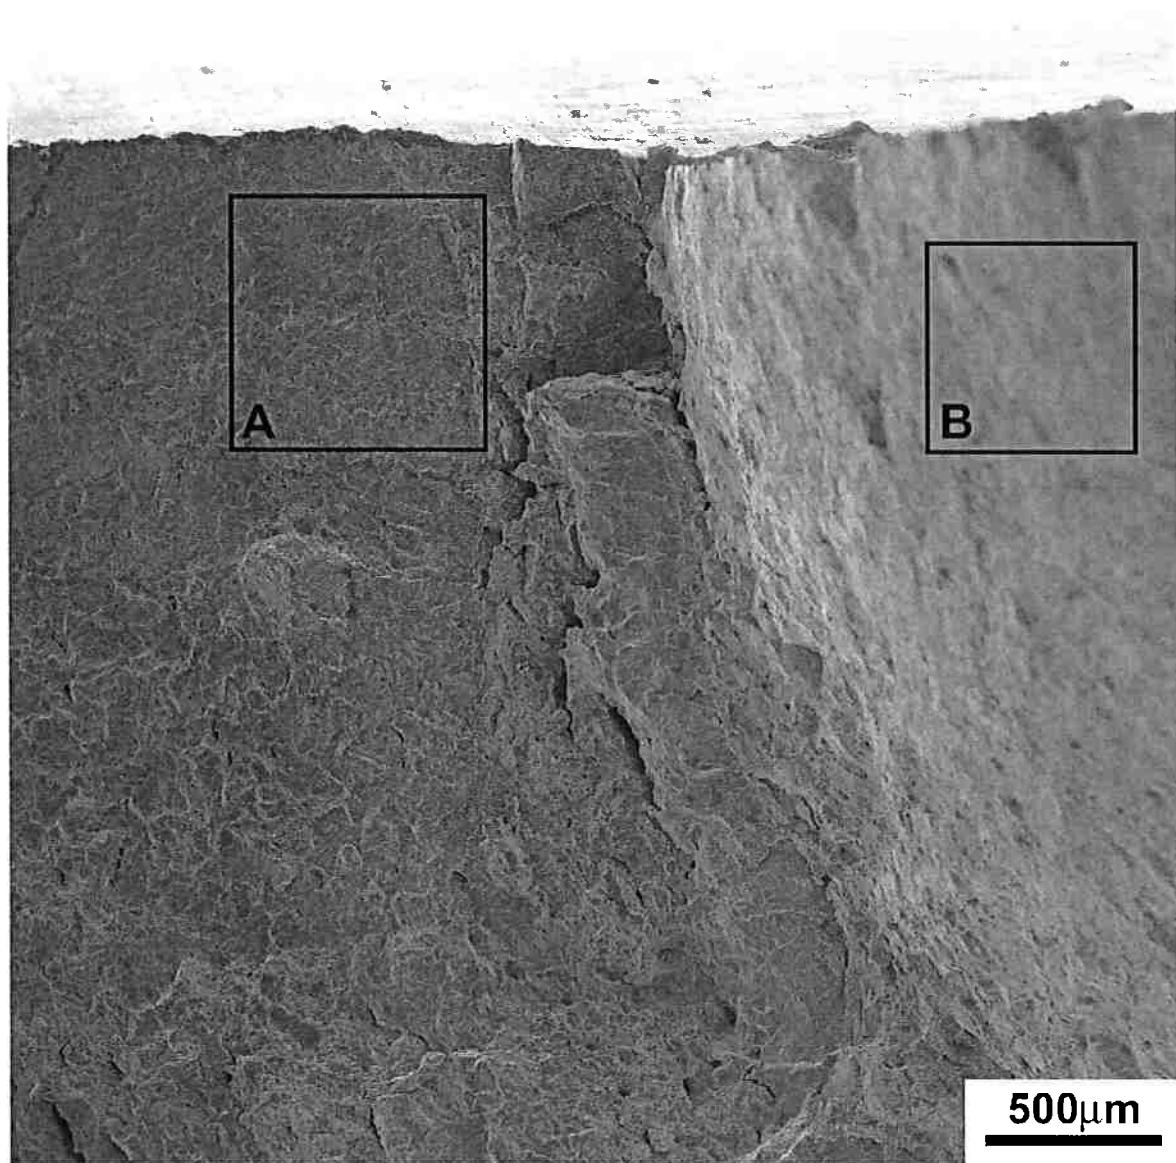
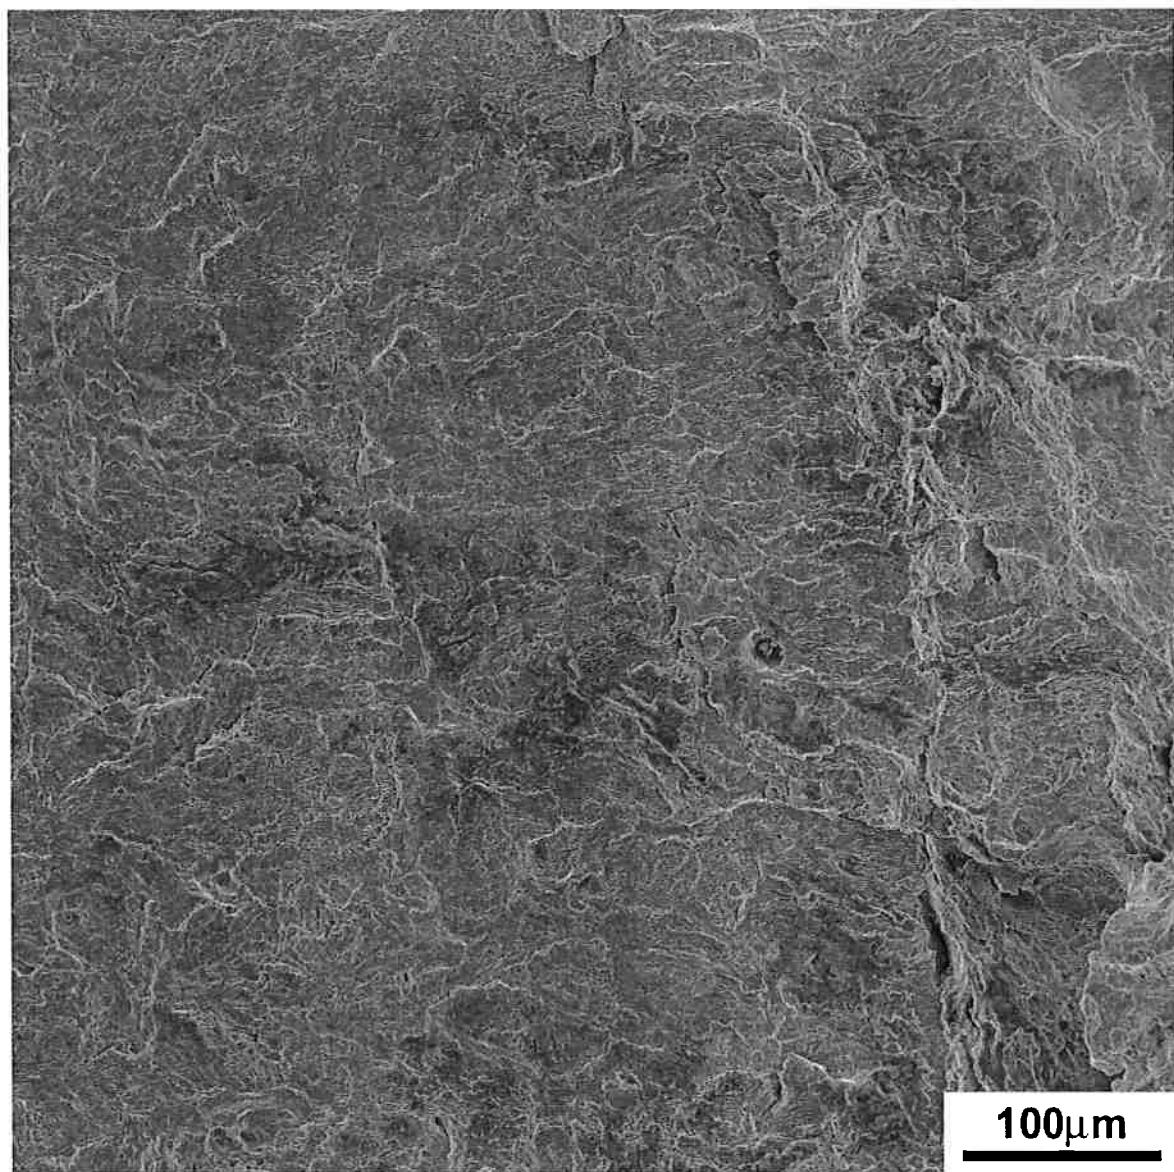
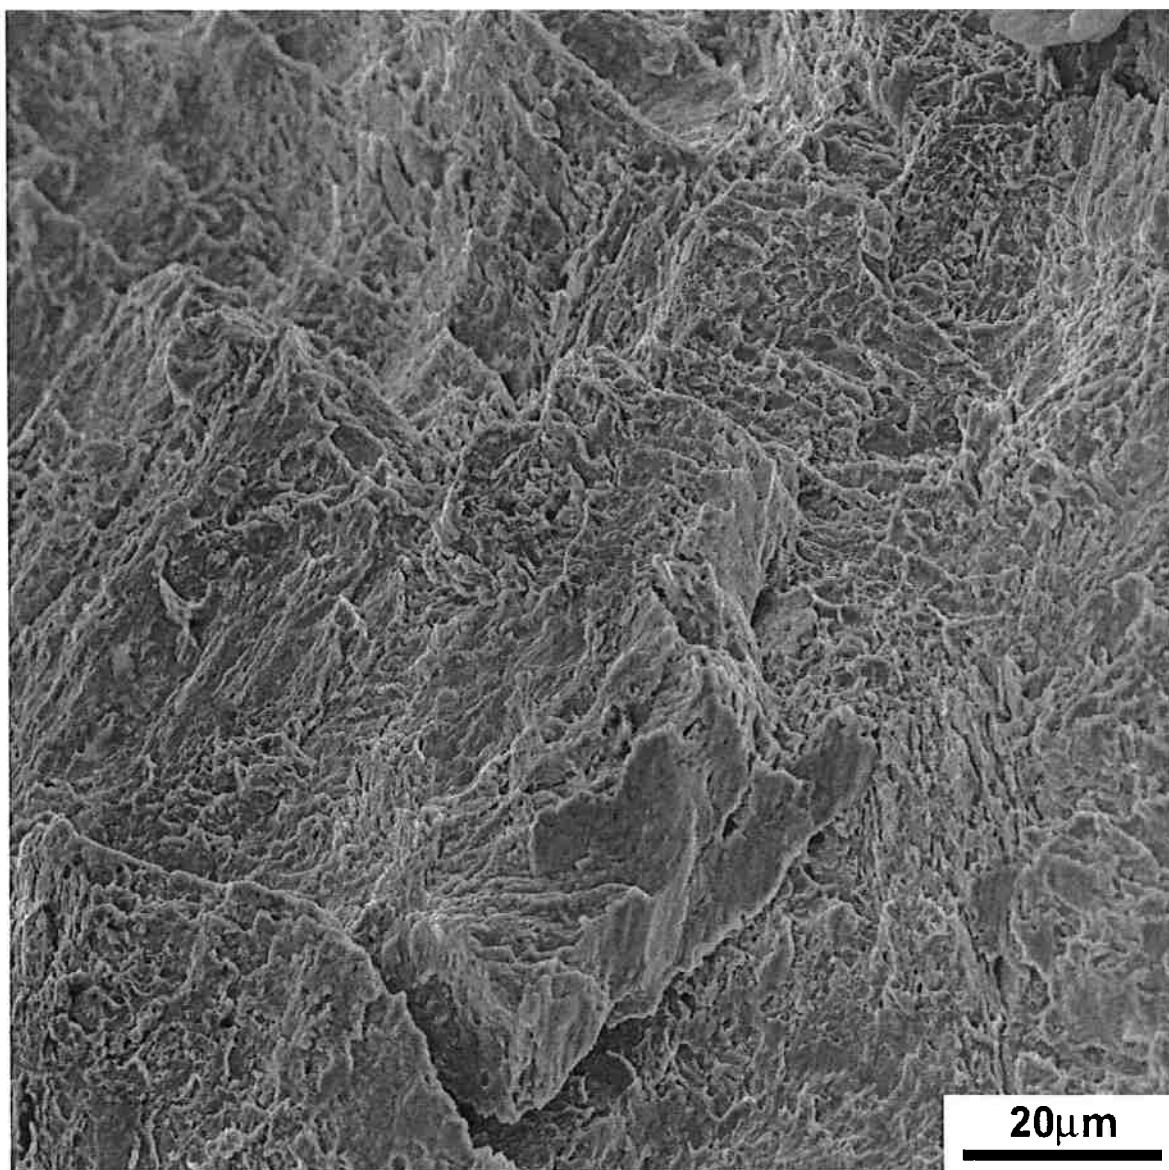
Ao observar-se a região 4 da palheta 37 com 35x de aumento pode-se notar a mudança de mecanismo sendo as áreas A e B indicadas em regiões de mecanismo de fratura diferentes (vide figura 38). Na figura 39 está ilustrada a área A da região 4, onde pode-se observar superfície plana, seguindo o padrão de propagação de trinca por fadiga já encontrado, entretanto na área B da região 4 pode-se observar uma topografia bem rugosa, típica de fratura dúctil. Observa-se a presença de

coalescência de microcavidades (ou alvéolos), porém também se pode observar os degraus clássicos de clivagem [19]. Trata-se de uma fratura por sobrecarga denominada quasi-clivagem (vide figura 40). [9, 15, 16, 19]

Figura 38: Região 4 – 35x – palheta 37 [17]

Figura 39: Região 4 – área A – 200x – palheta 37 [17]

Figura 40: Região 4 – área B – 1000x – palheta 37 [17]

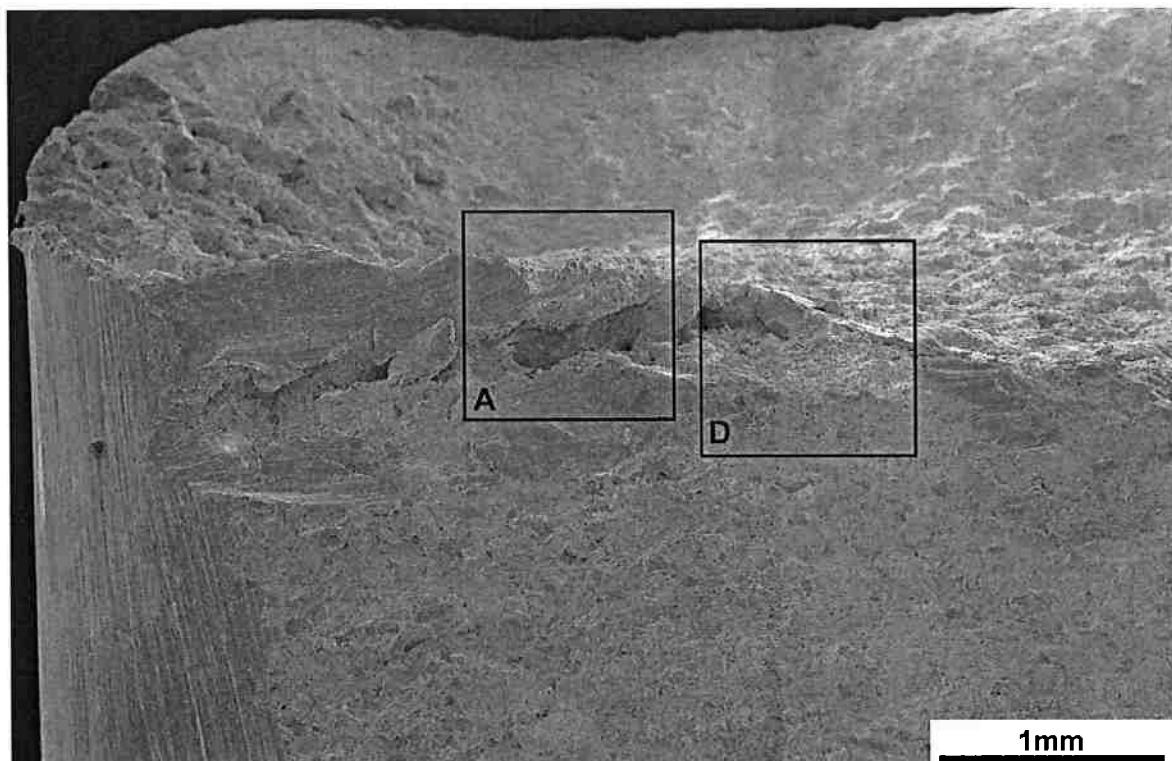
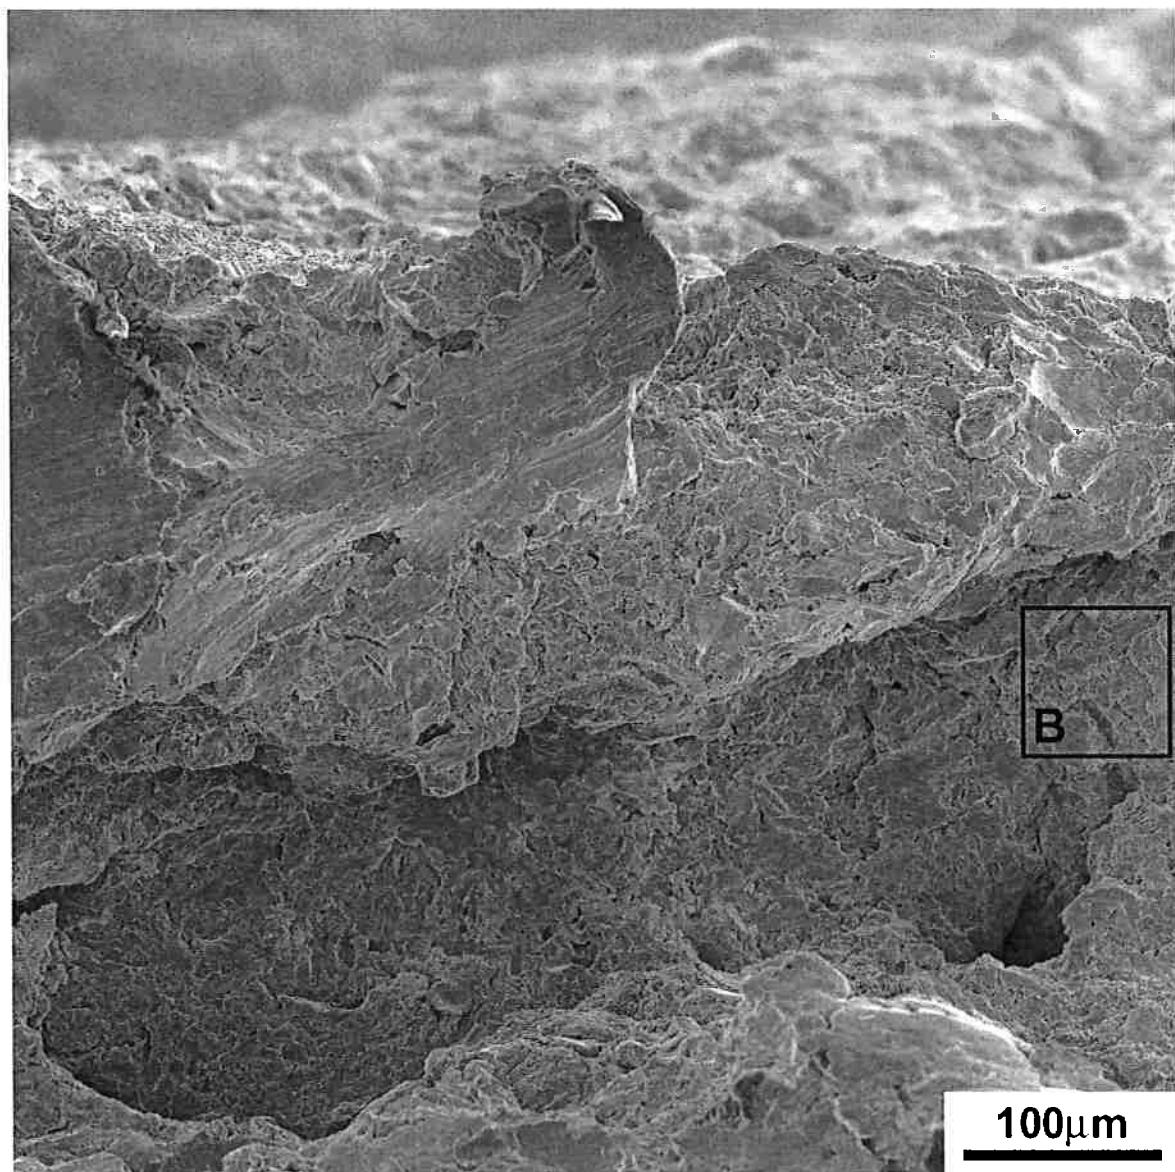
Pode-se observar na superfície convexa do bordo de fuga algumas cavidades abertas devido ao desgaste, a posição dessas cavidades coincide com o local de

início da trinca (vide figuras 41 e 42). O desgaste verificado na superfície lateral é provavelmente o responsável pela nucleação da trinca agindo como concentrador de tensões.

Figura 41: Superfície convexa do bordo de fuga, observado com 35x de aumento – palheta 37. Notam-se cavidades no local de início da fratura [17]

Figura 42: Superfície convexa do bordo de fuga - área A – 200x – palheta 37.

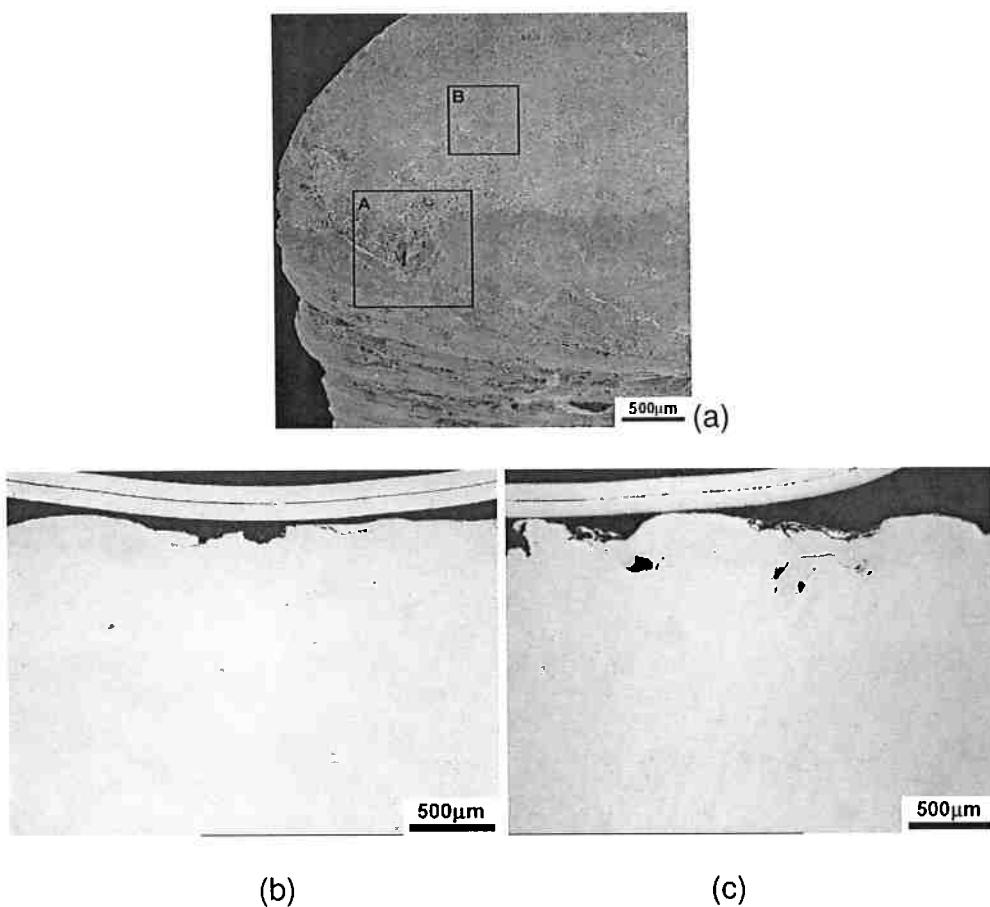
Foi utilizada a palheta 4 para análise microestrutural do material. A palheta 4 apresentou um comprimento de fratura estável muito próximo ao da palheta 37. O exame microestrutural foi realizado em corte transversal e longitudinal em diversas profundidades do bordo de fuga (profundidade coincidente com o ponto de início de fratura ocorre a 0,98 mm), de modo a analisar a rugosidade superficial causada pelo mecanismo de desgaste (vide figuras 43 e 44).

Figura 44: a) vista geral mostrando ponto de início de fratura a aproximadamente 1 mm de profundidade; b) Corte longitudinal, detalhe da rugosidade superficial causado pelo desgaste, que promoveu a nucleação da trinca de fadiga 0,98 mm de profundidade; c) Idem (b), a 1,92 mm de profundidade.

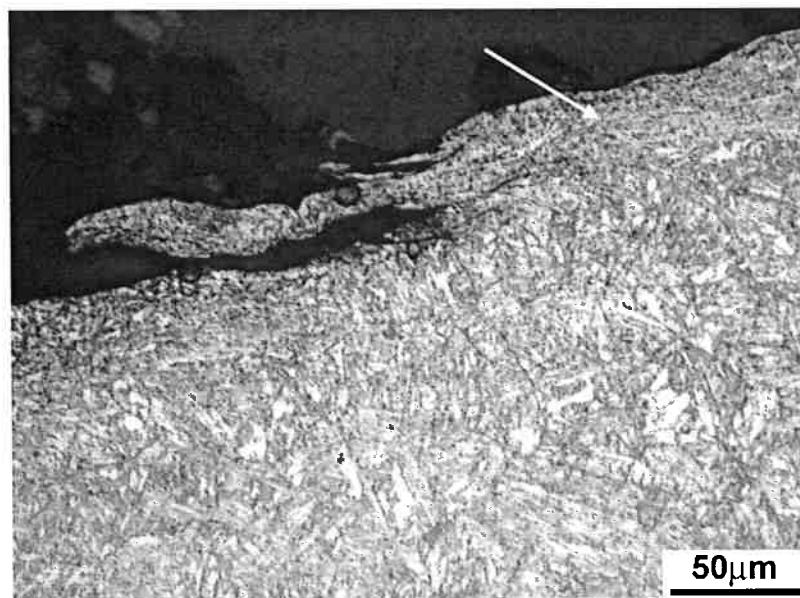
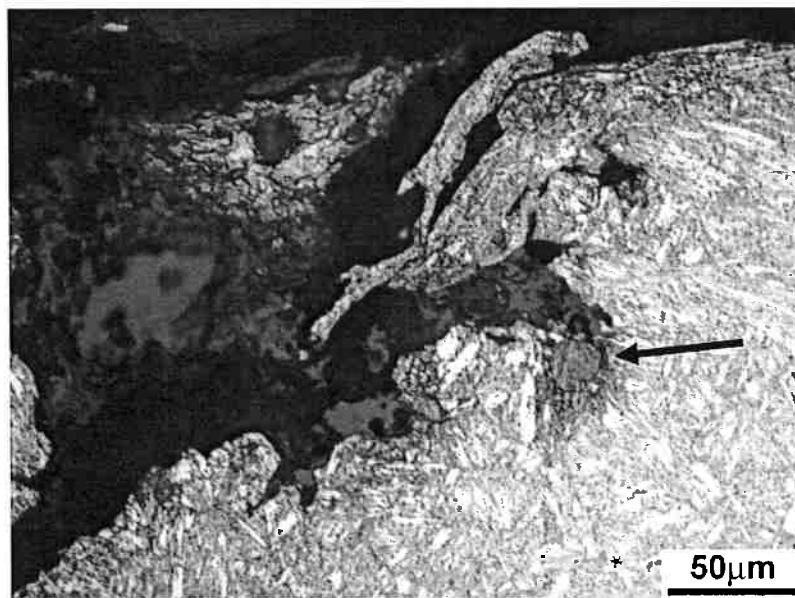
Analizando a palheta 4 (corte longitudinal) em MEV, verificou-se que a sua microestrutura é martensita revenida (vide figura 45). Ela apresenta junto à superfície convexa do bordo de fuga (local de presença de marcas de desgaste) intensa deformação plástica, seguida de trincamento e lascamento de material, este último leva à formação das irregularidades superficiais, responsáveis pela formação de concentradores de tensão. A figura 46 mostra adicionalmente a presença de partícula incrustada, sugerindo a ação de mecanismo de erosão.

Figura 45: Corte longitudinal da superfície de fratura (local de início da trinca). Apresenta intensa deformação plástica superficial, seguida de trincamento e lascamento de material. – 500x – Palheta 4 [17]

Figura 46: Corte longitudinal da superfície de fratura (local de início da trinca). Apresenta intensa deformação plástica superficial, seguida de trincamento e lascamento de material, adicionalmente, a presença de partícula incrustada (vide seta) – 500x – Palheta 4 [17]

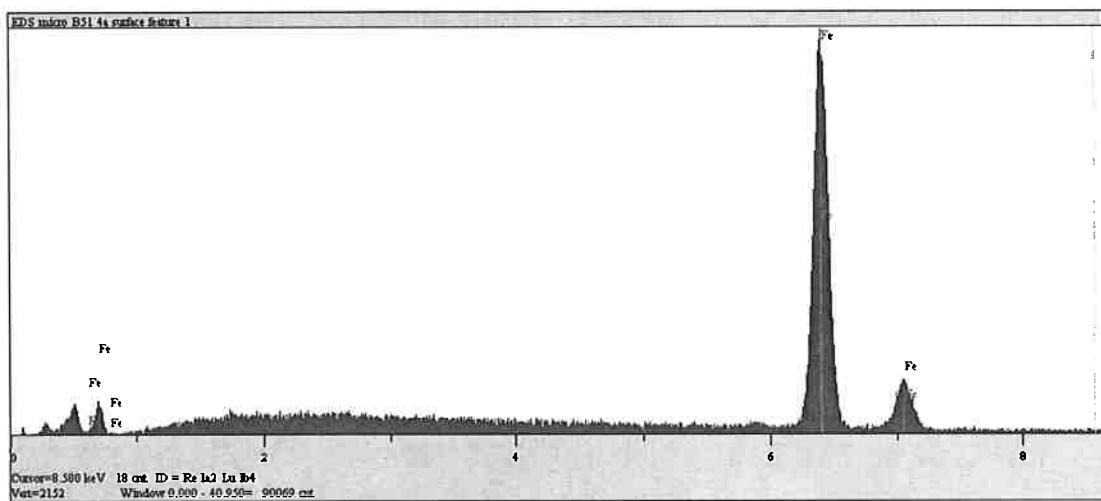
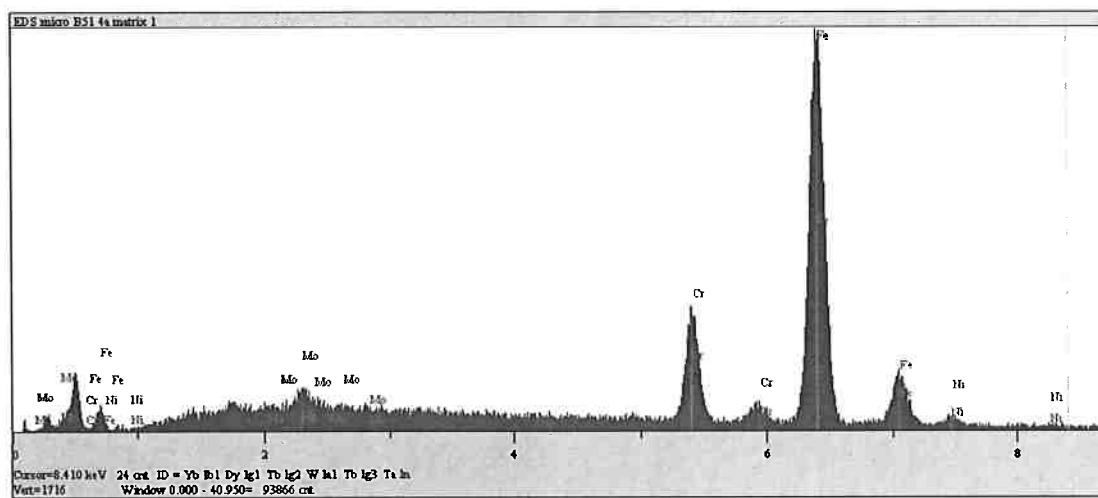
Figura 47: Microanálise EDS de uma partícula exógena [17]

Figura 48: Microanálise EDS da matriz [17]

A composição química das partículas revela se tratar de partículas compostas basicamente por ferro, sem pico de oxigênio, podendo ser de aço-carbono, ou aço baixa liga, que se diferencia do resultado encontrado no material de base, típico de aço inoxidável. Nas palhetas foram encontradas diversas destas partículas exógenas (no total, 35 foram analisadas), todas com a mesma composição (presença somente de picos de Fe). Também não foram encontradas cavidades na superfície sem a presença de deformação, o que descartou a hipótese de corrosão.

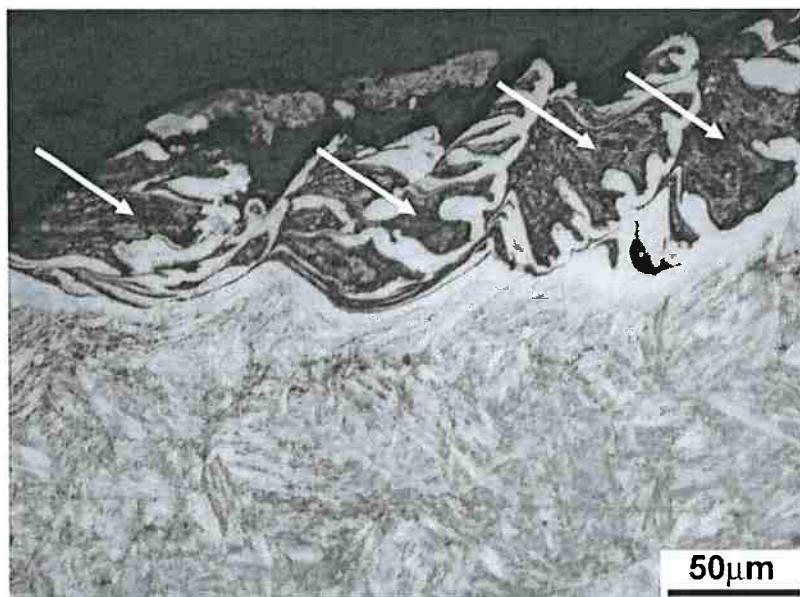
A colisão destas partículas com a palheta deu origem à elevada rugosidade presente junto à região de início de fratura por fadiga (deformação, trincamento, lascamento). Podem ser observadas quatro partículas que causaram deformação plástica e destacamento de material da palheta 51 na figura 49.

Figura 49: Corte transversal da palheta 51, danos superficiais causados por impacto de partículas exógenas, partículas indicadas por setas [17]

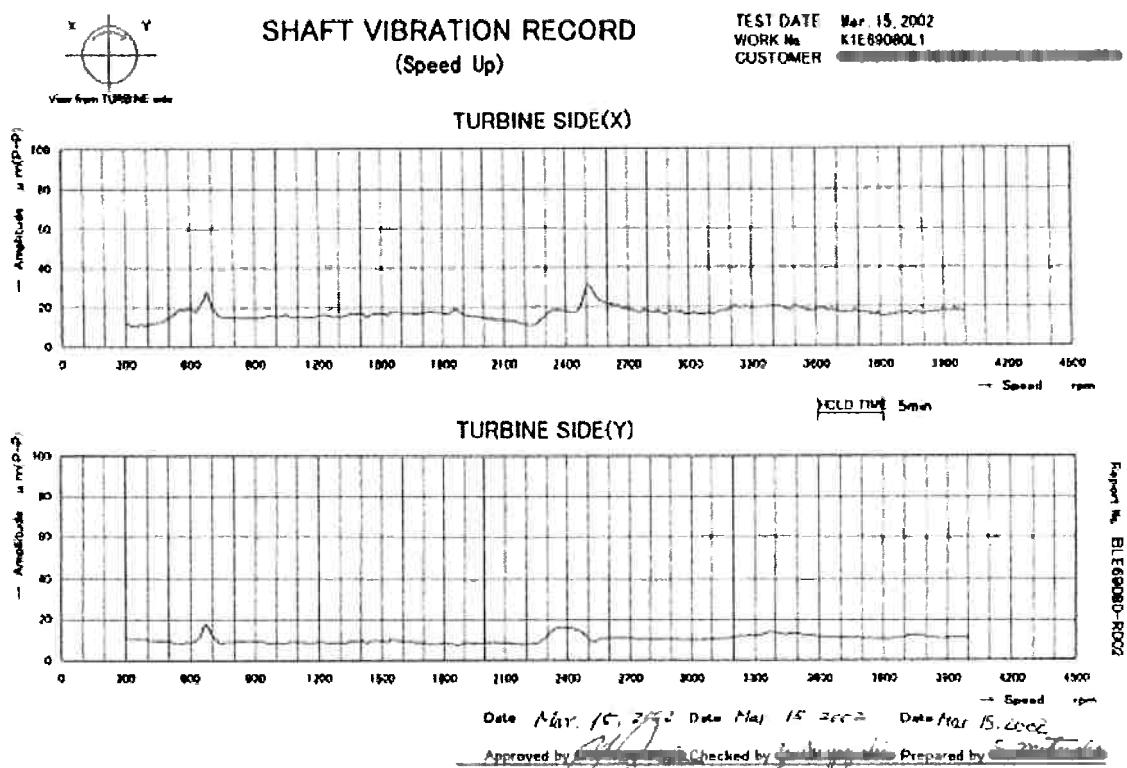
Associado ao dano causado pelas partículas também está a mudança nas solicitações às quais as palhetas são submetidas durante um regime transiente de operação. A velocidade de rotação padrão de operação da turbina em questão era de 3600 rpm [18]. Na figura 51 observa-se a vibração à qual a turbina era submetida desde 0 rpm até os 3600 rpm de operação, medidas realizadas pelo fabricante durante o “speed up” da turbina (início de operação) [18]. Os picos de vibração em algumas freqüências comprovam que as palhetas foram submetidas a esforços maiores a cada interrupção na operação.

Figura 51: Registro de vibração da parte final do rotor da turbina durante início de operação [18]
