**CARTOGRAFIA DE RISCOS GEOLÓGICOS
ASSOCIADOS A ESCORREGAMENTO EM
ÁREA DE SÃO SEBASTIÃO.**

MONOGRAFIA DE TRABALHO DE FORMATURA
(TF-2000/16)

Cartografia de Riscos Geológicos Associados a Escorregamentos em Área do Município de São Sebastião - SP

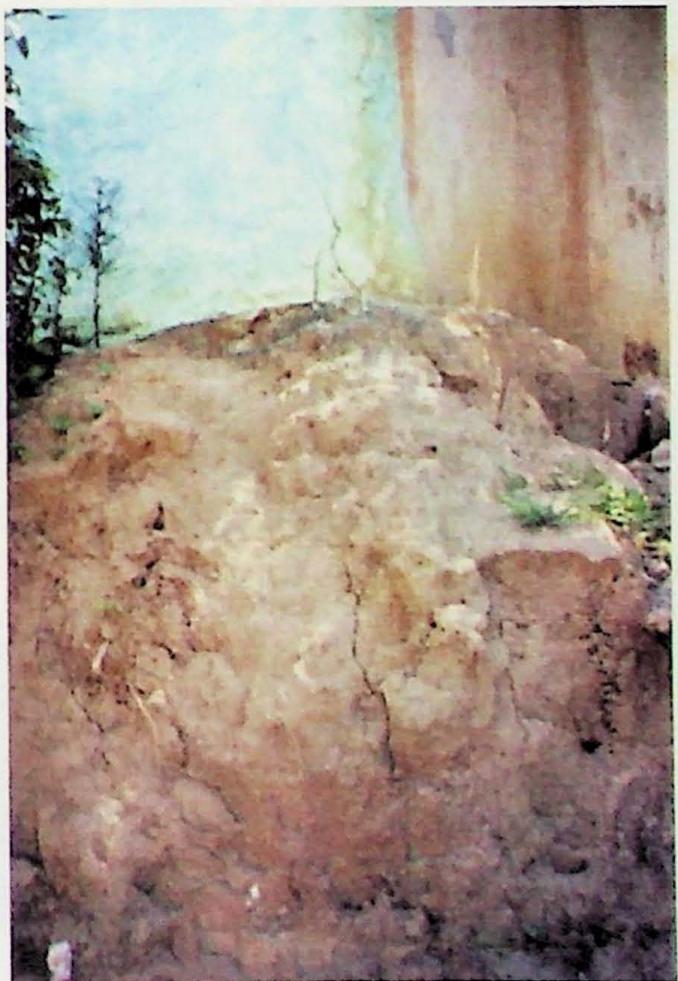
Foto 3 - Situação de Risco

Ponto 2	Cota 90 m	457.262 / 7.366.787 (UTM)	Declividade → 25° a 35°.
Descrição → Moradia de pau-a-pique em situação de risco. Há um corte vertical de aproximadamente 1,5 metros em solo areno – argiloso, onde estão presentes trincas que se prolongam até a moradia. ANEXO A – FOTO 3

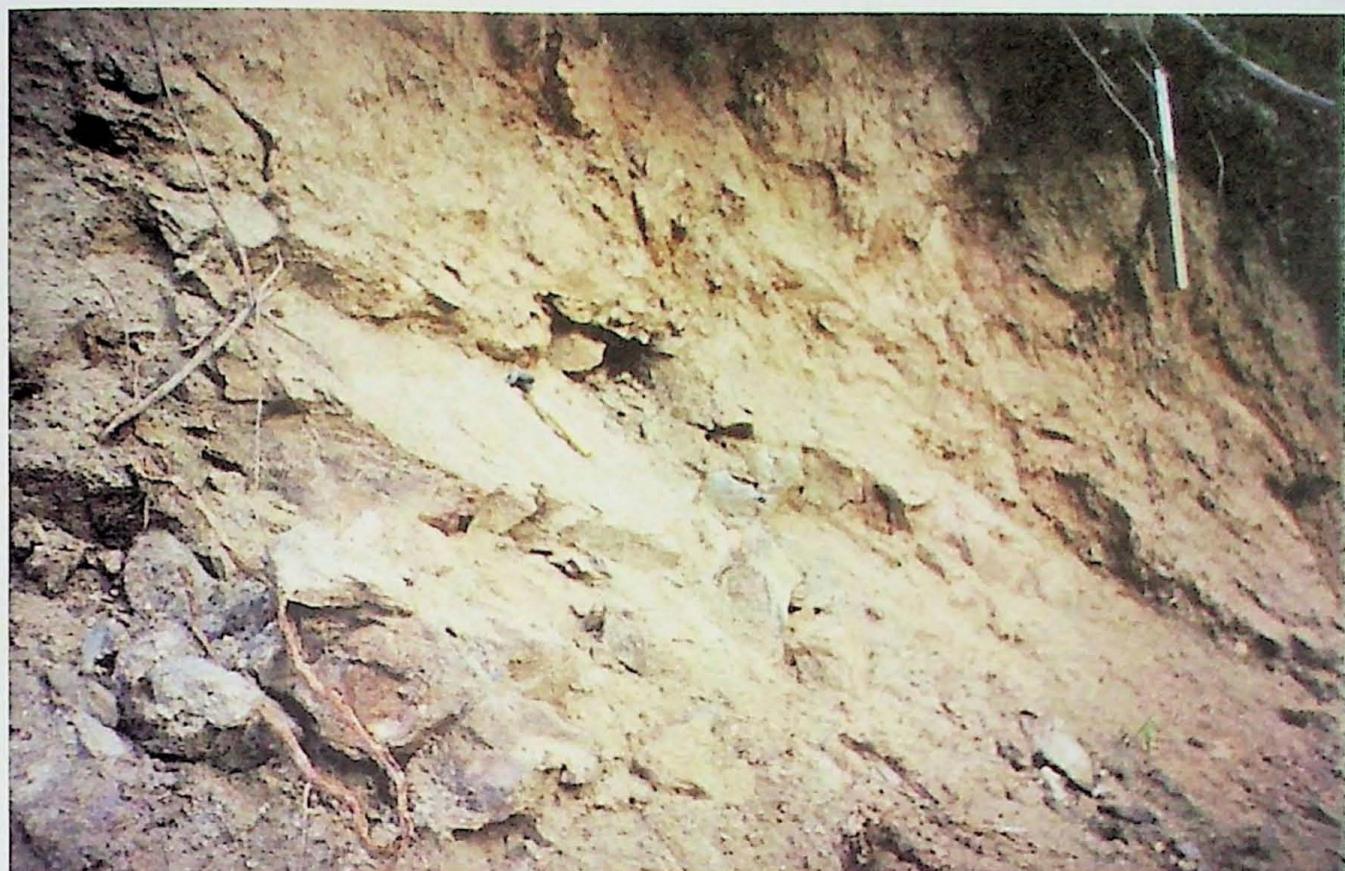
Foto 4 - Escorregamento Estruturado em Rocha

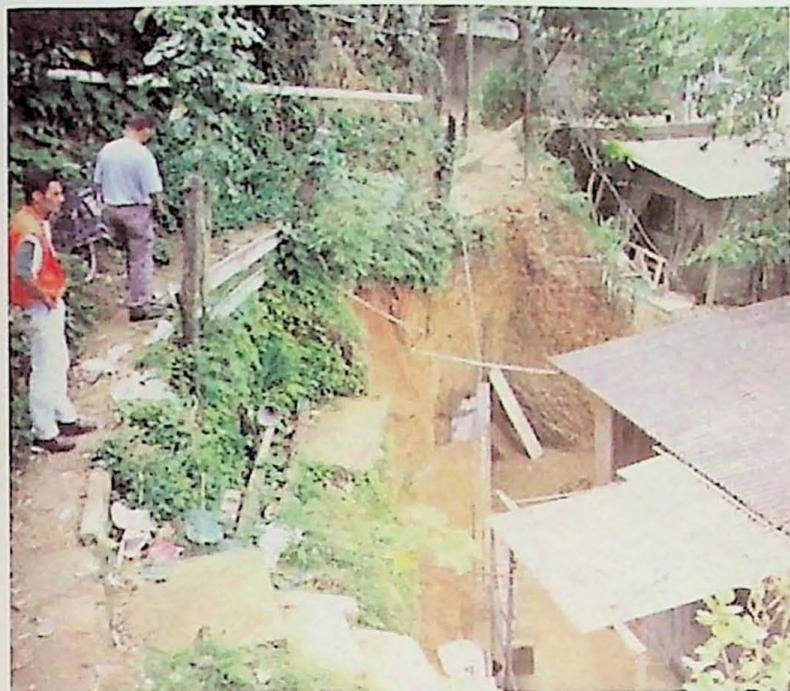
Foto 9 - Corte Irregular

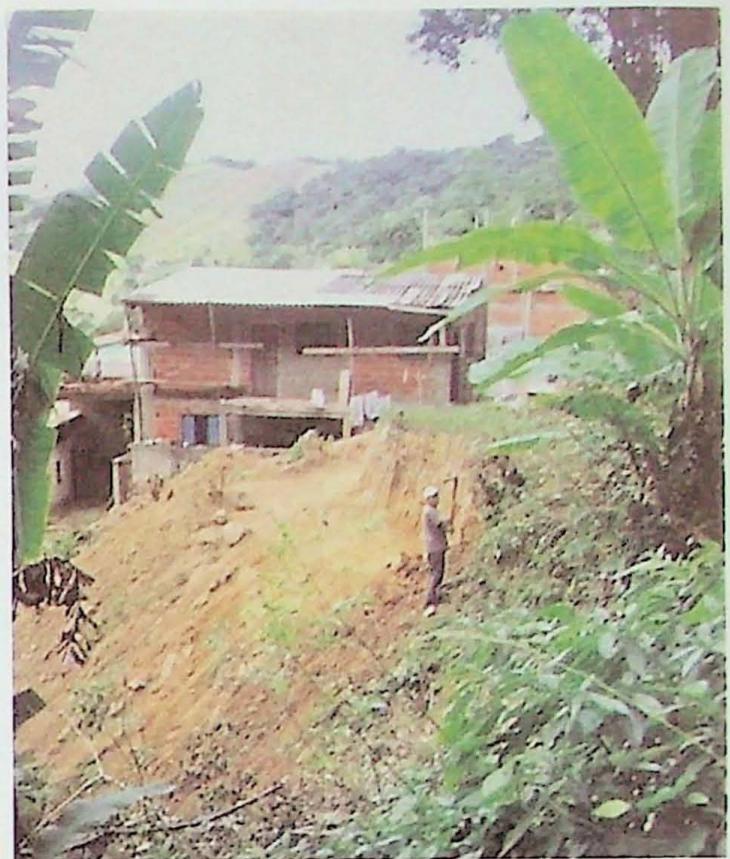
Foto 10 - Corte Irregular

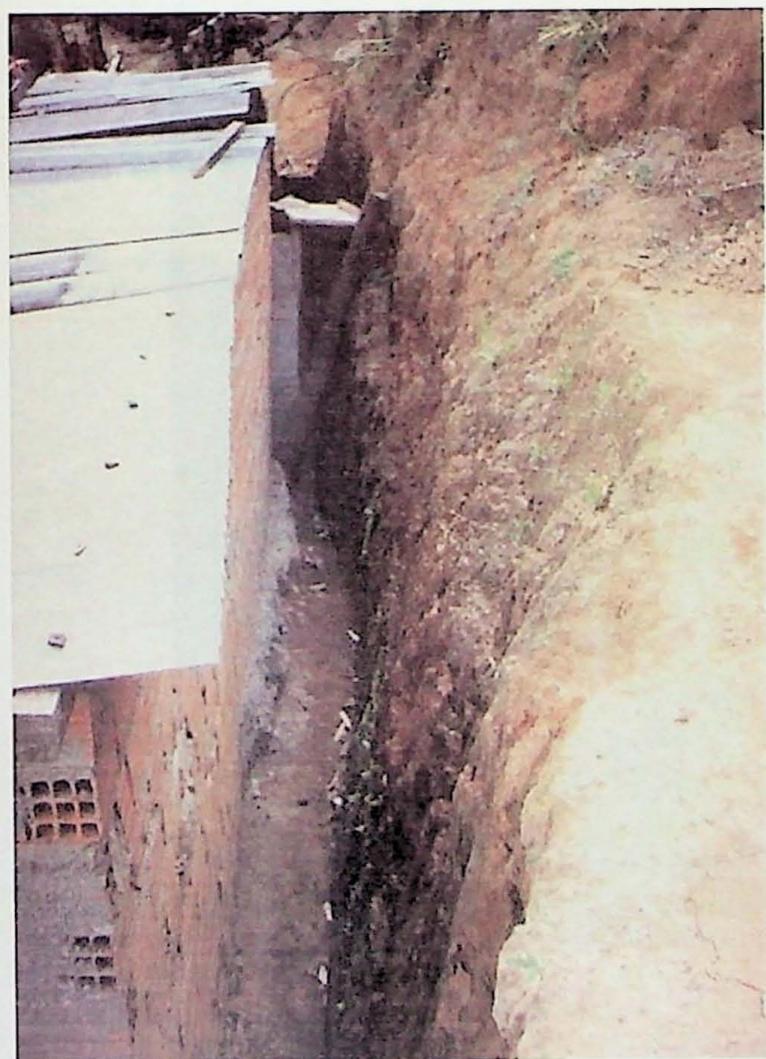
Foto 11 - Corte Irregular

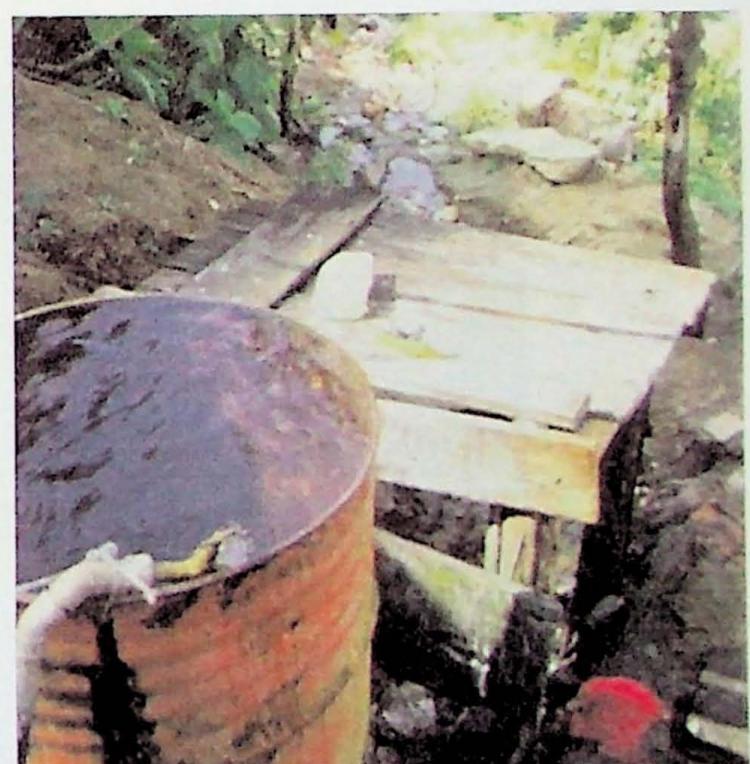
Foto 12 - Escoamento de água servida

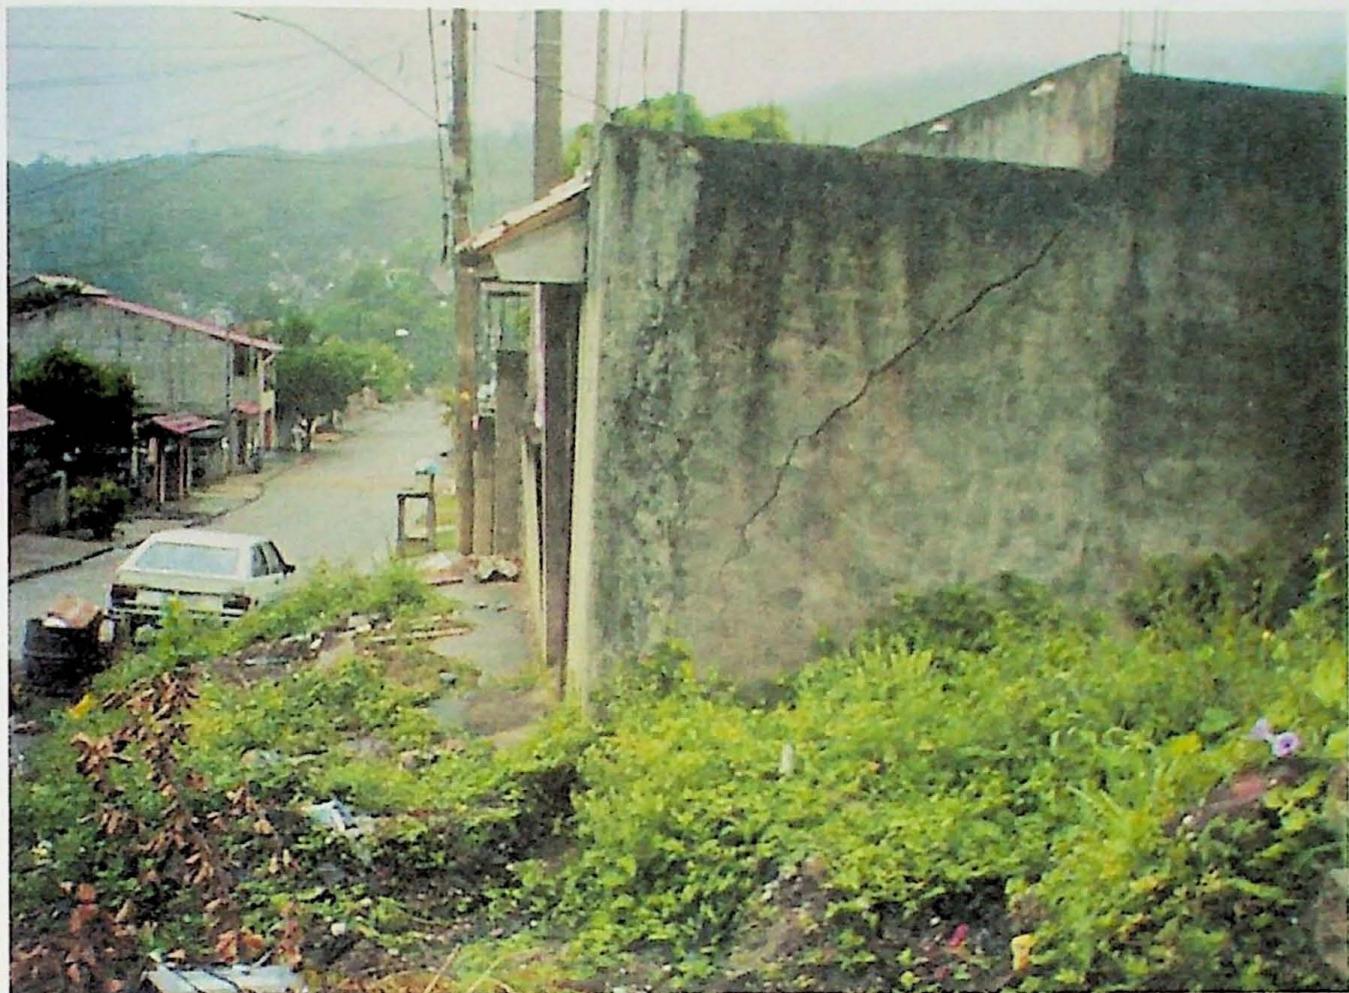
Foto 15 - Trinca causada por movimento de massa

Foi mapeado um escorregamento de solo de geometria circular definido por um degrau de abatimento, por trincas em moradias e mudança de alinhamento de rua retilínea (ponto 4 - ANEXO B). Até a distância de aproximadamente 5 metros à montante do degrau de abatimento, que se estende por até 50 metros, também foram constatadas a presença de trincas com aberturas centimétricas em pelo menos 5 moradias de alvenaria. Deste modo, a região cartografada como muito alto risco abrange não só a área do escorregamento, como também toda a área à montante onde foram verificadas a presença dessas trincas. Uma nova superfície de escorregamento pode estar em processo formação.

Ponto 4	Cota 70 m	457.107 / 7.366.414 (UTM)	Declividade → 0° a 17°.
Descrição → Escorregamento lento de solo (material argilo – arenoso de coloração marrom claro). Há um degrau de abatimento de 1 metro que se estende por até 50 metros limitado por saprolito granítico na lateral.			
O movimento iniciou-se em 1994 causando o abalo de uma moradia de alvenaria. Em vistoria realizada em 26/10/2000, constatou-se que a moradia apresenta vários reforços estruturais apresentando trincas de até 4cm de abertura em toda a sua extensão. Ocorre um estreitamento na rua transversal ao sentido de movimento, onde há uma urgência d'água.			
ANEXO A – FOTOS 15 e 16

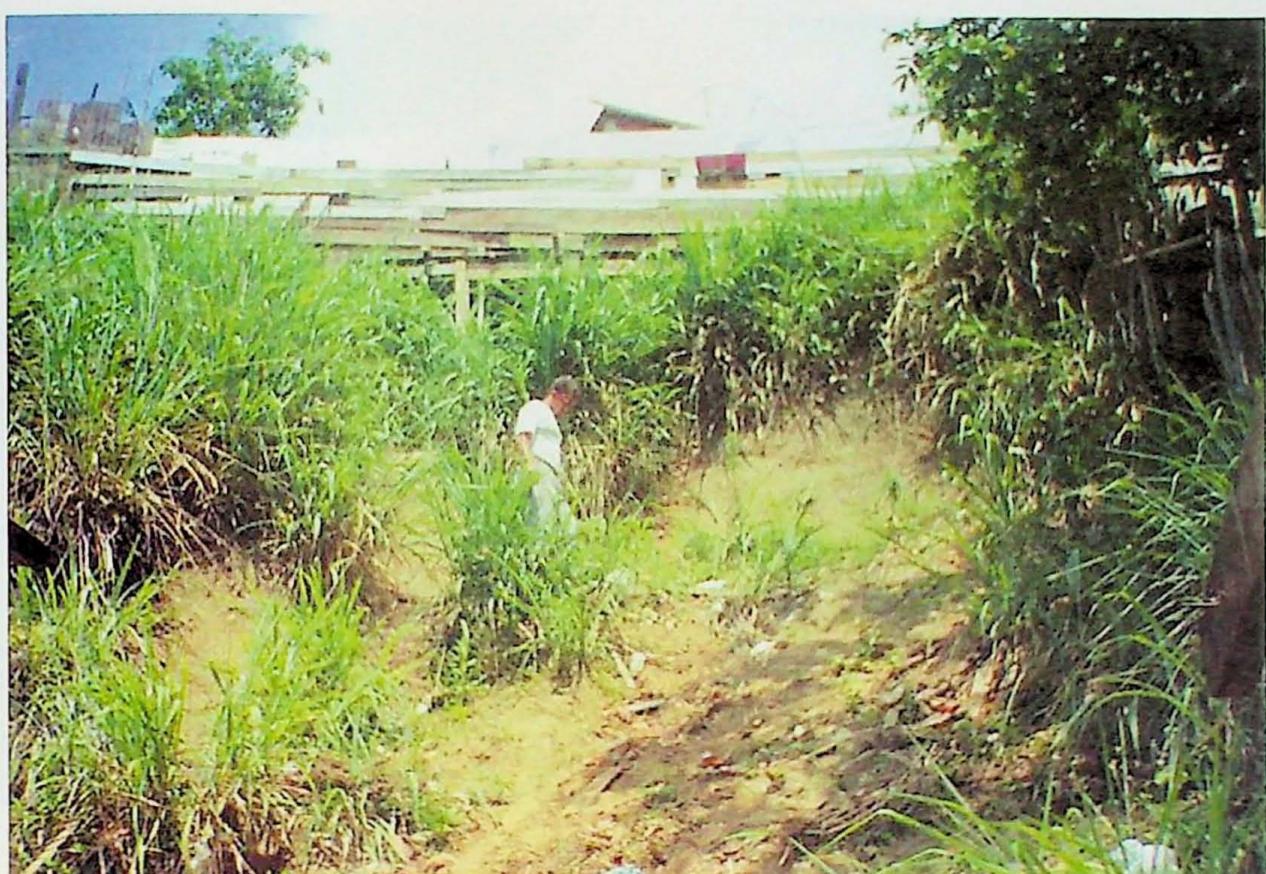
Foto 17 - Escorregamento de aterro lançado

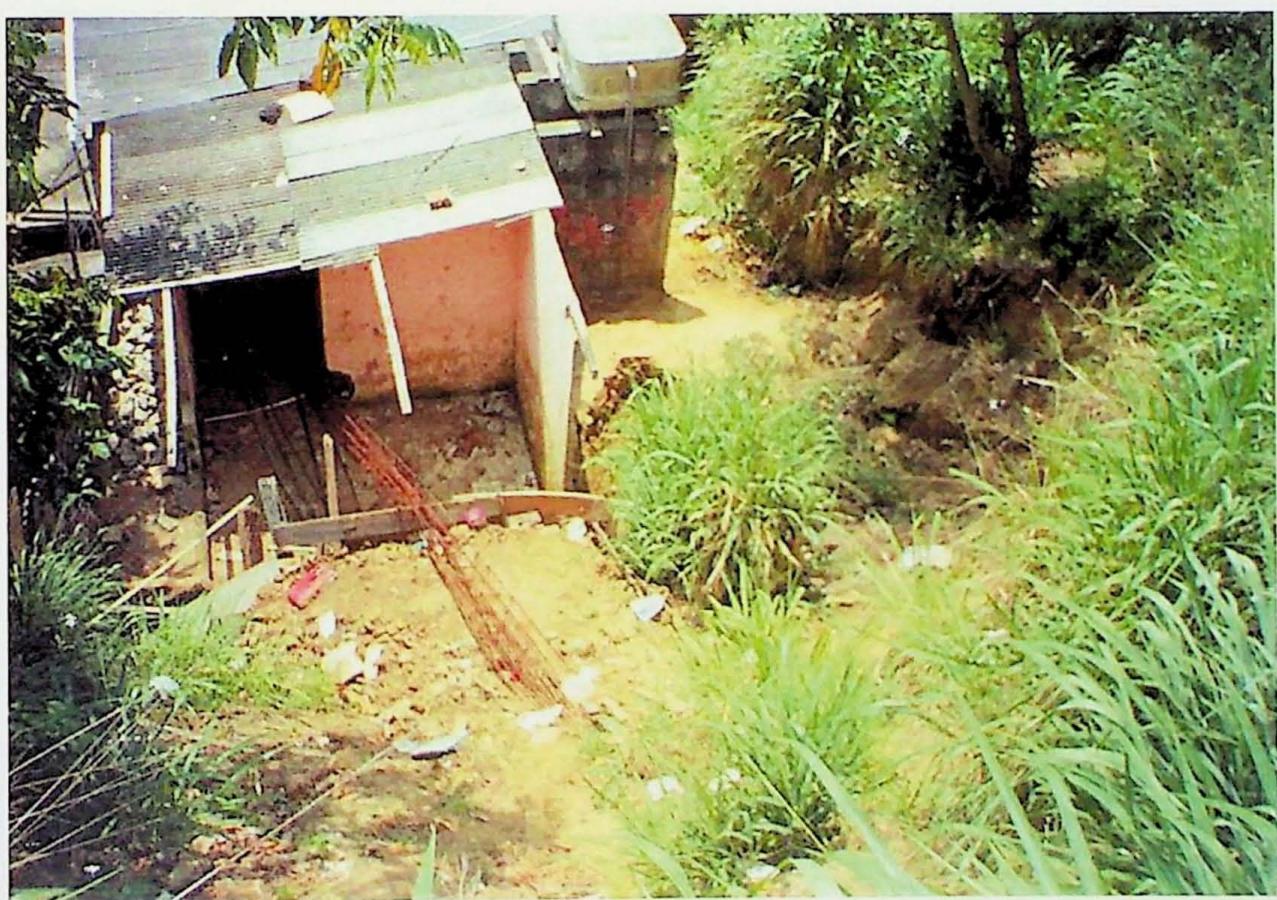
Foto 18 - Escorregamento de aterro lançado

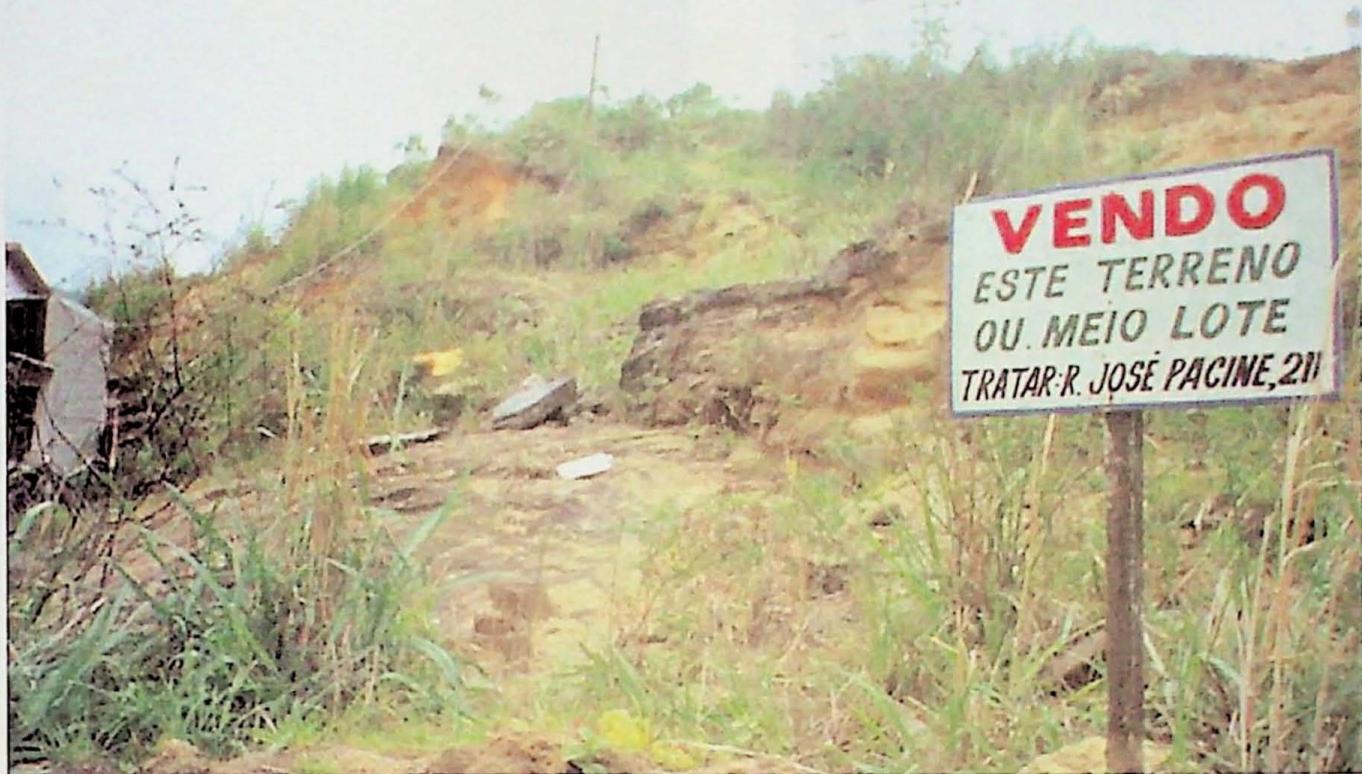
Foto 19 - Escorregamento estruturado em rocha e saprolito

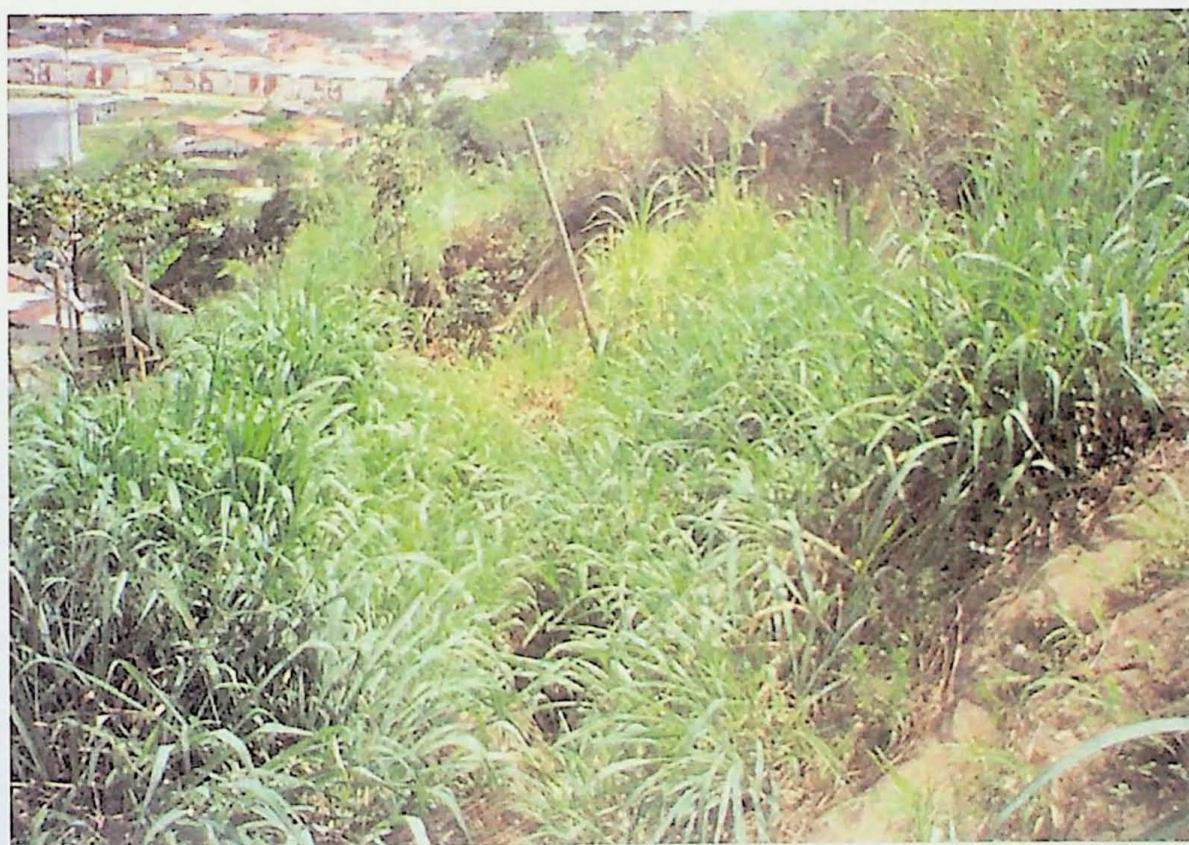
Foto 20 - Escorregamento em solo

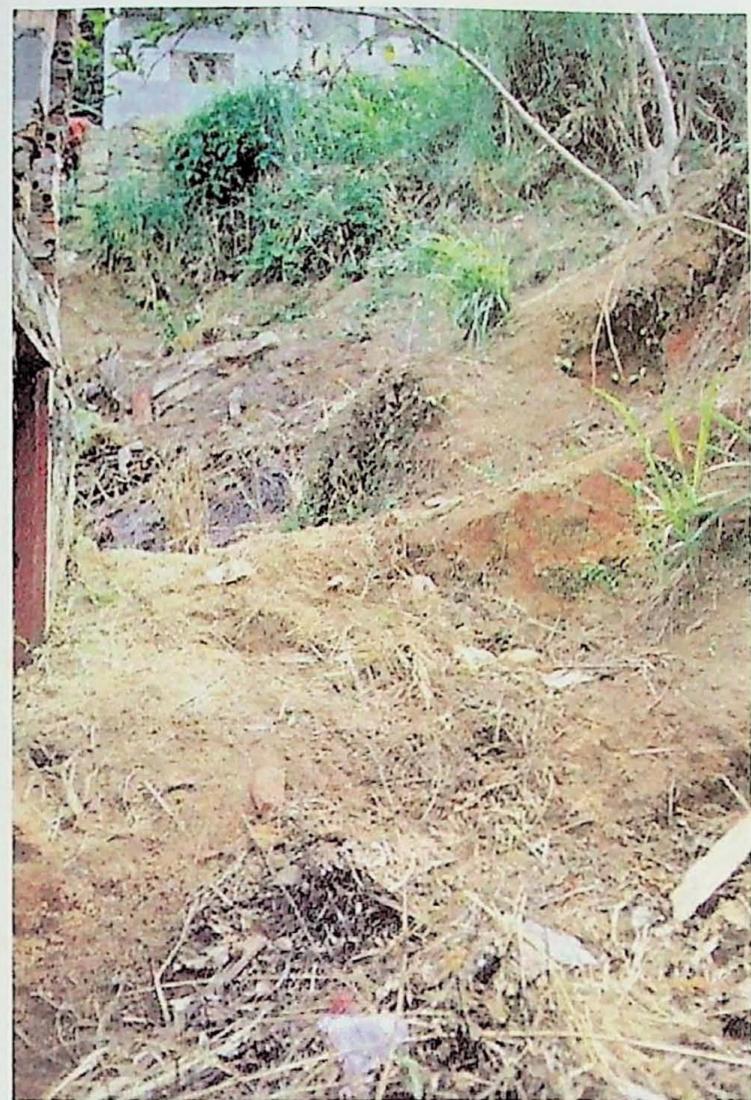
Foto 21 - Escorregamento de saprolito

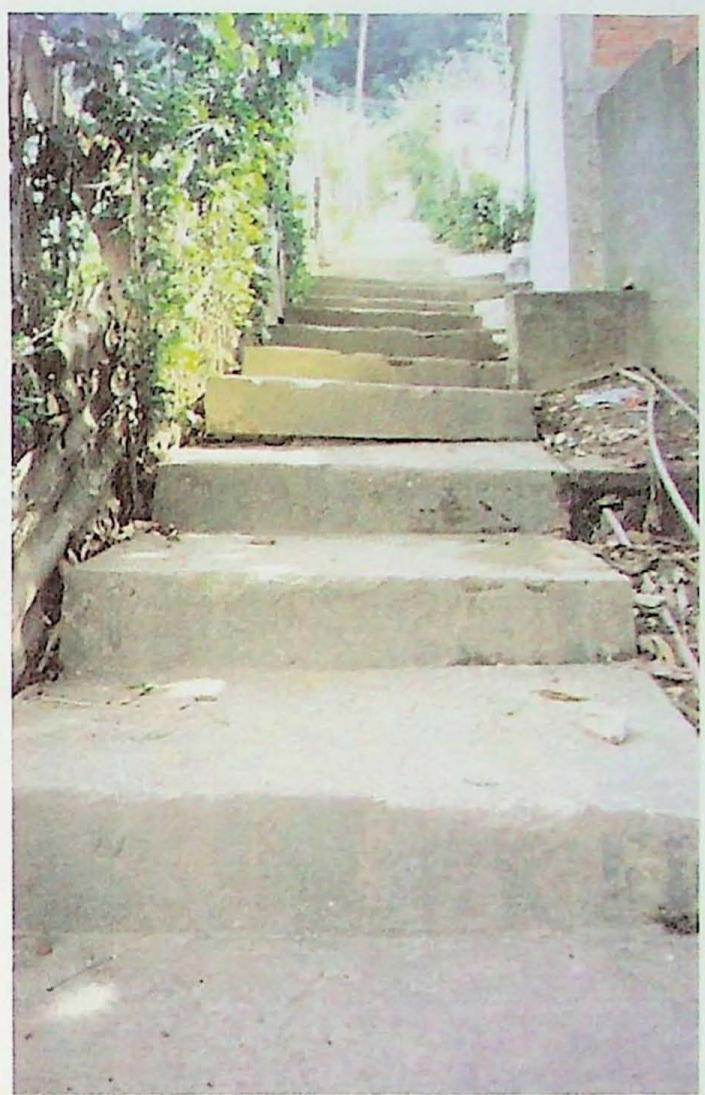
Foto 22 - Recalque de escadaria

Foram cartografadas 5 áreas de risco muito alto. Na proximidades do ponto 38 (ANEXO B) foi catalogado um recalque na escadaria e trincas em uma moradia. À jazante foram registradas ocorrências de escorregamentos de solo associados a cortes irregulares (pontos 25 e 26 - ANEXO B).

Recomenda-se que novos cortes sejam evitados e a construção de um muro de contenção com sistema de drenagem eficiente nas proximidades da moradia trincada.
