ESCOLA POLITÉCNICA DA UNIVERSIDADE DE SÃO PAULO  
DEPARTAMENTO DE ENGENHARIA METALÚRGICA E DE MATERIAIS

**DANOS CAUSADOS PELO HIDROGÊNIO  
EM AÇOS PARA TUBOS API 5L X65 E X80**

**São Paulo, 2010**

**Trabalho de Formatura apresentado  
à Escola Politécnica da Universidade  
de São Paulo para obtenção do título  
de Engenheiro Metalurgista**

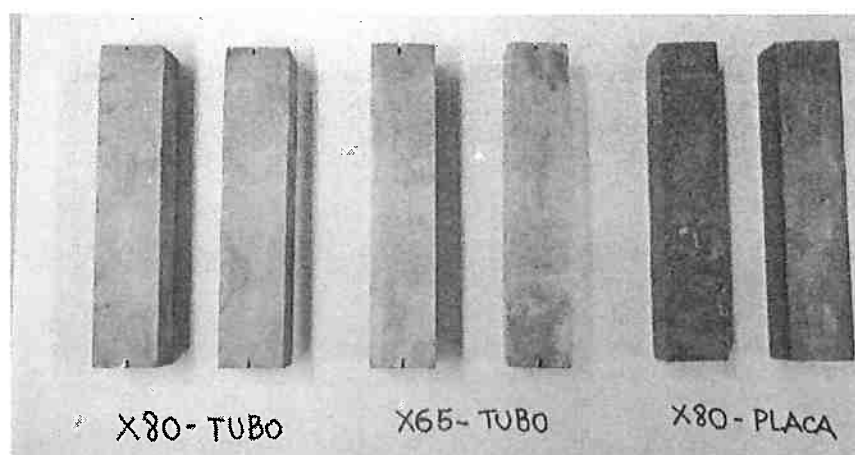
**Figura 42: Aspecto dos corpos-de-prova depois do ensaio. Vista das faces internas dos tubos e uma das faces da chapa**

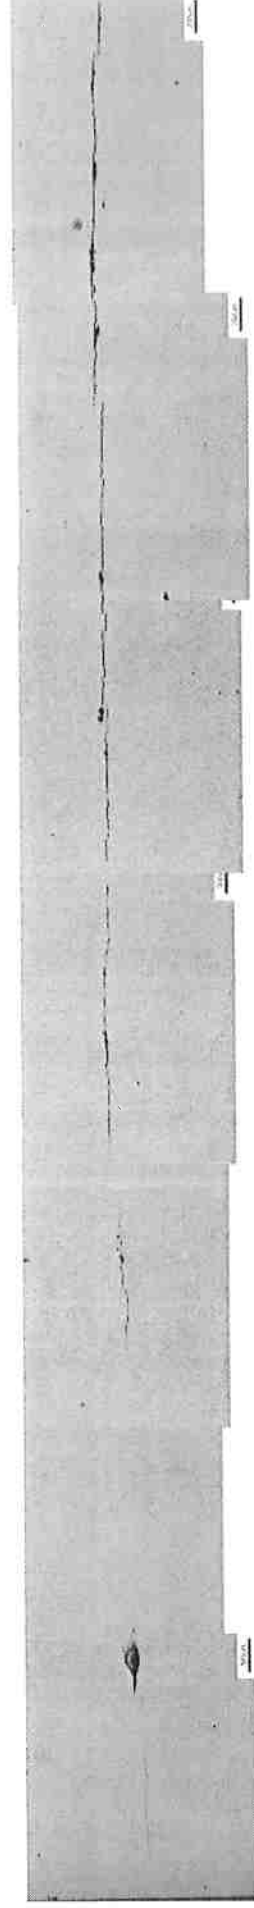
A amostra do tubo X80 apresentou trincamento devido à absorção de hidrogênio. De acordo com os critérios da norma NACE TM0284-2003, houve apenas uma trinca longa localizada bem no centro da espessura, orientada na direção de laminação. A figura a seguir apresenta um perfil da trinca obtido através da manipulação de imagens de microscopia ótica.

**Figura 44: Perfil da trinca. Aumento 50X.**

A observação no MO forneceu informações importantes como a largura de 8,4 mm de largura da trinca, quantidade de trincas e sua localização, mas só se pode aprofundar o estudo através de observação em MEV. A seguir são apresentadas algumas fotos que podem ajudar a esclarecer o fenômeno.

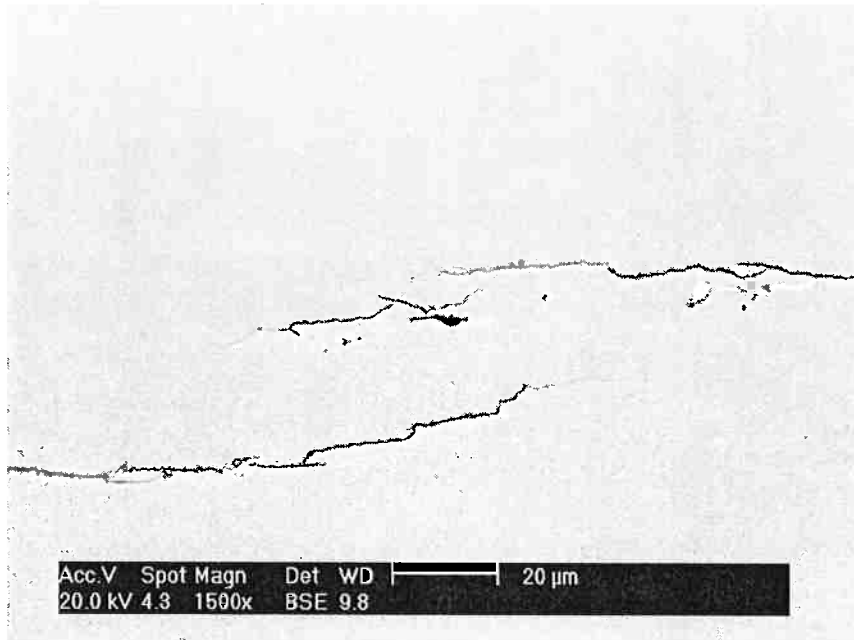
**Figura 45: Observação de ramificação da trinca no ME. Aumento 1.500X.**

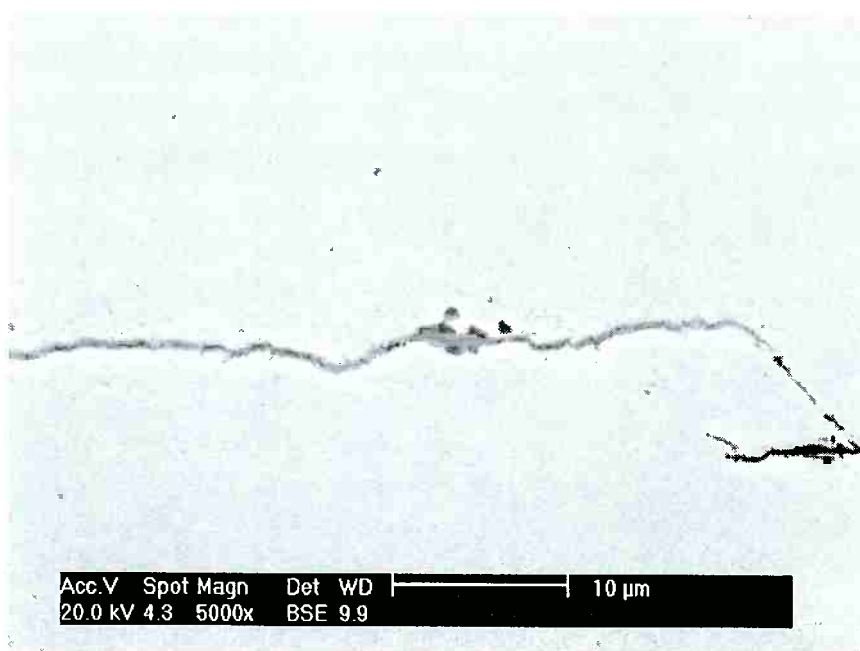
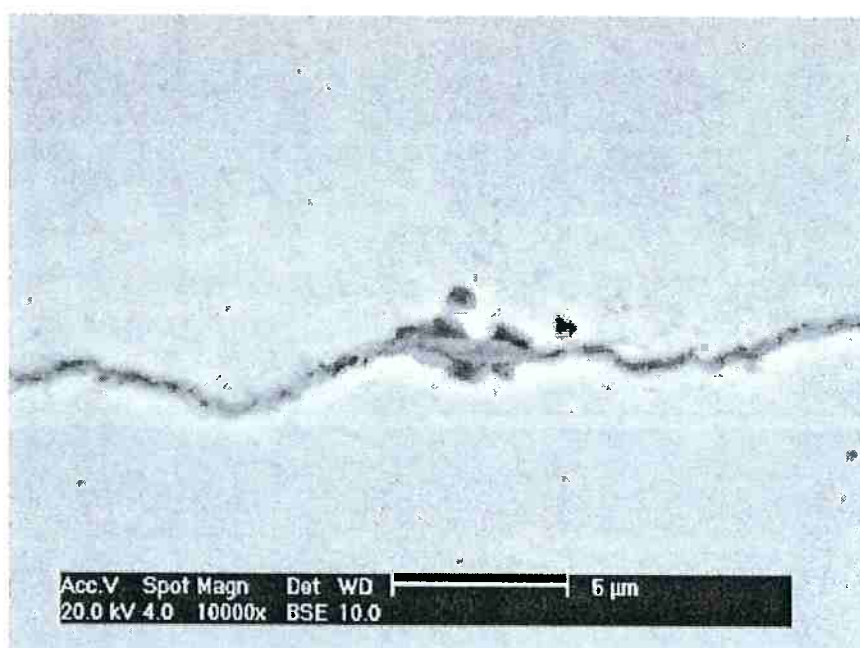
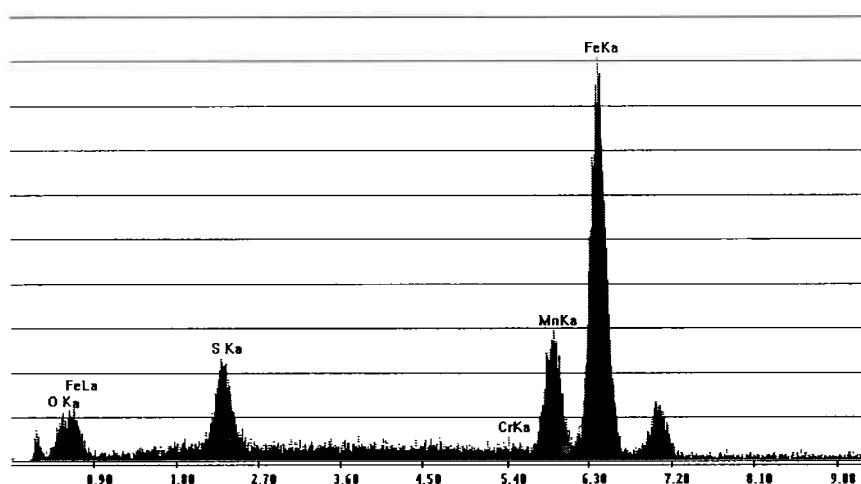
**Figura 46: Possível inclusão no caminho da trinca. Aumento 5.000X**

**Figura 47: Zoom da figura anterior. Aumento 10.000X**

Figura 48: Composição química: Fe, Mn, S

A Figura 46 mostra uma inclusão no caminho da trinca. Os máximos mostrados na composição química não são muito altos devido à uma limitação do equipamento que não é capaz de detectar composições químicas com a precisão exigida para esse tamanho de inclusão. O que se pode inferir do formato da inclusão e dos máximos de composição química é que se trata de uma inclusão de sulfeto de manganês (MnS).

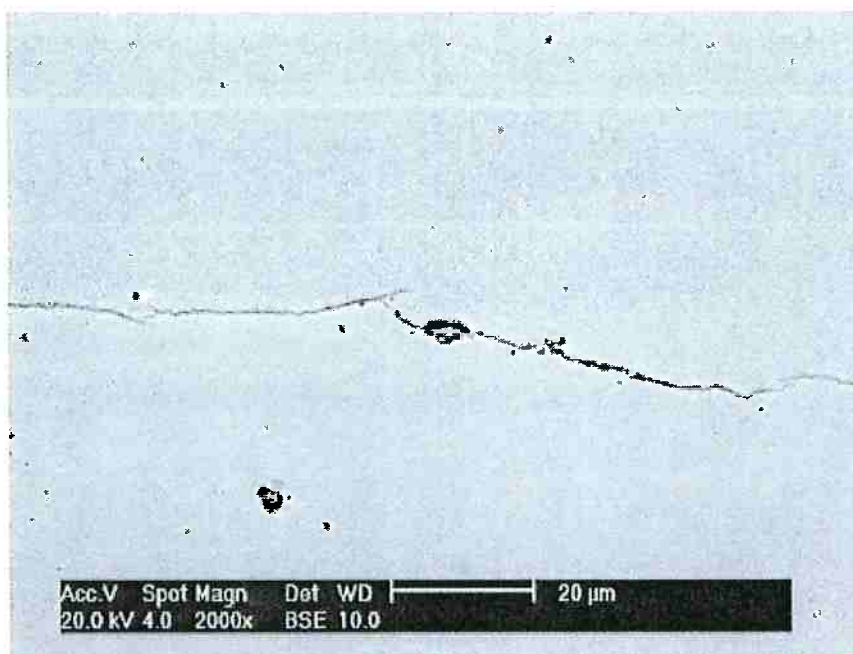
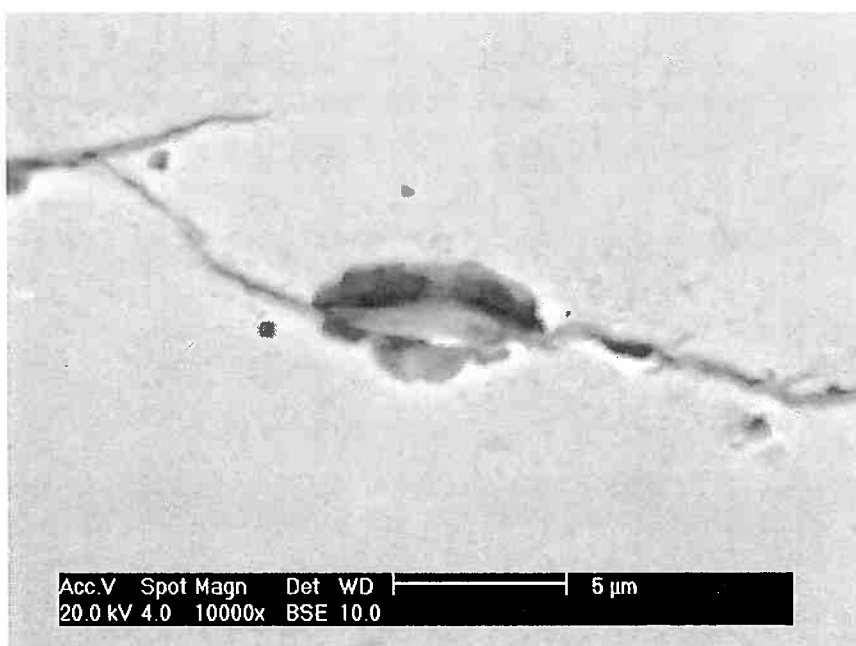
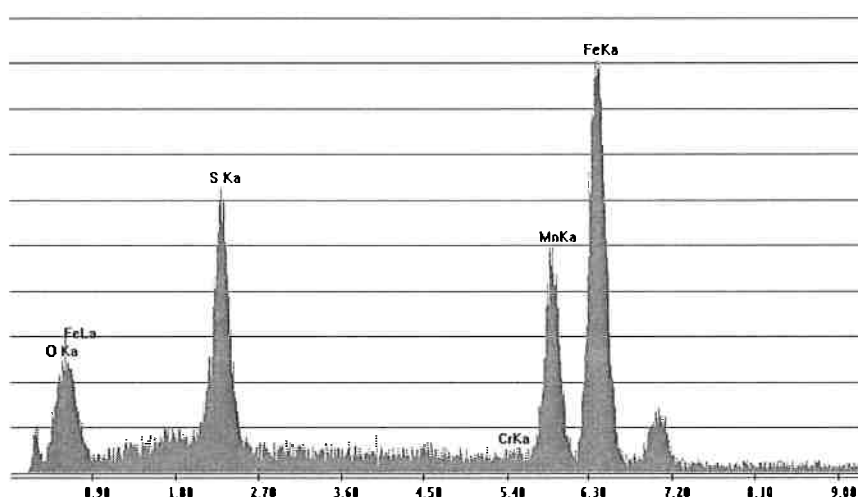
Figura 49: Possível inclusão no caminho da trinca. Aumento 2.000X

**Figura 50: Possível inclusão no caminho da trinca. Aumento 10.000X**

**Figura 51: Composição química: máximos de Fe, Mn, S e O.**

experimental do esquema apresentado na Figura 7. Provavelmente átomos de H atingiram a interface do sulfeto, se transformaram em H molecular e iniciaram a propagação da trinca para os dois lados da inclusão.

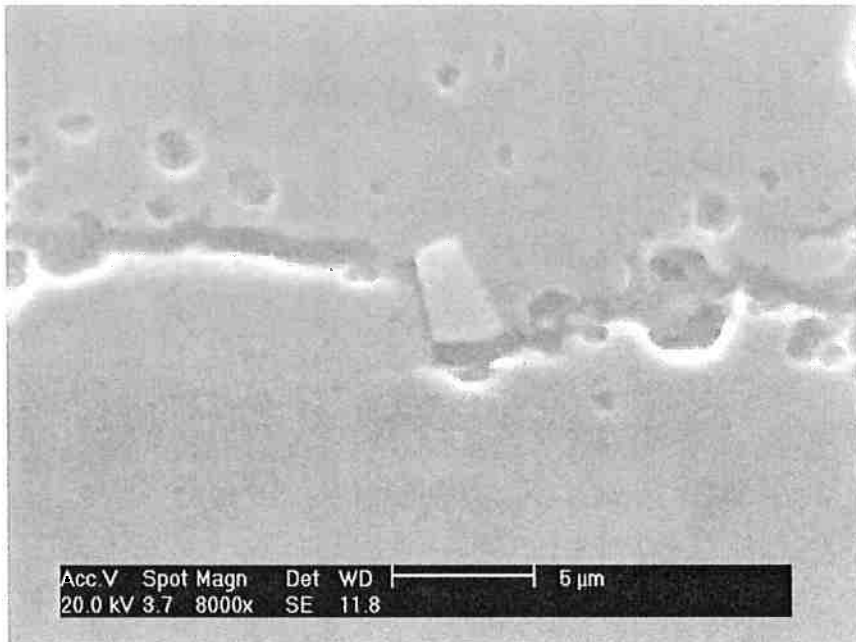
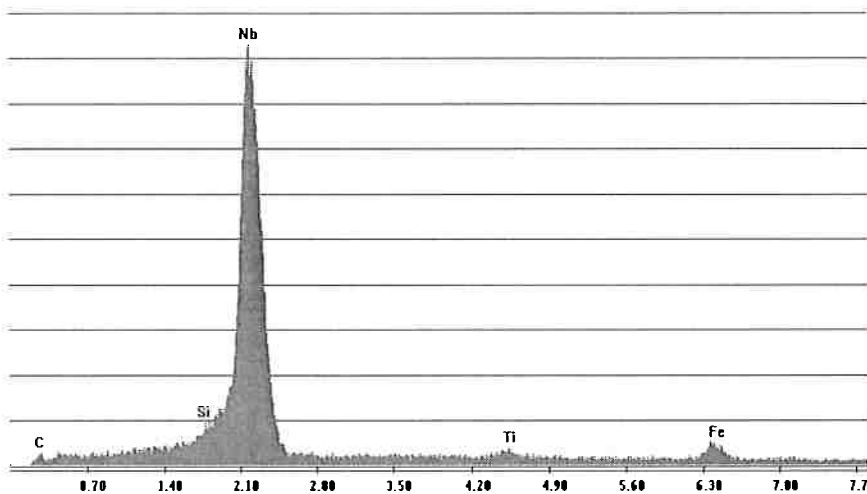
**Figura 52: Inclusão no caminho da trinca. Aumento 8.000X**

**Figura 53: Composição química: máximo pico de Nb.**

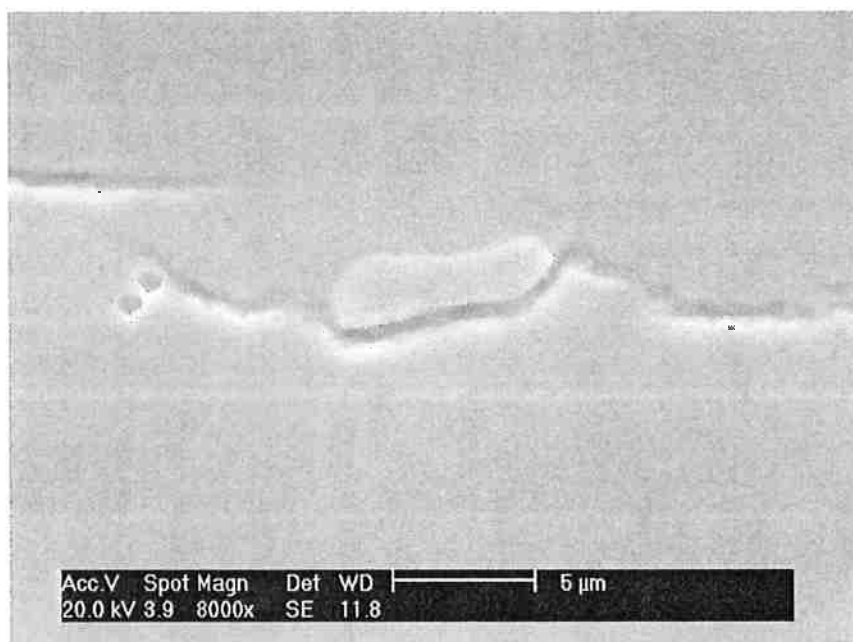
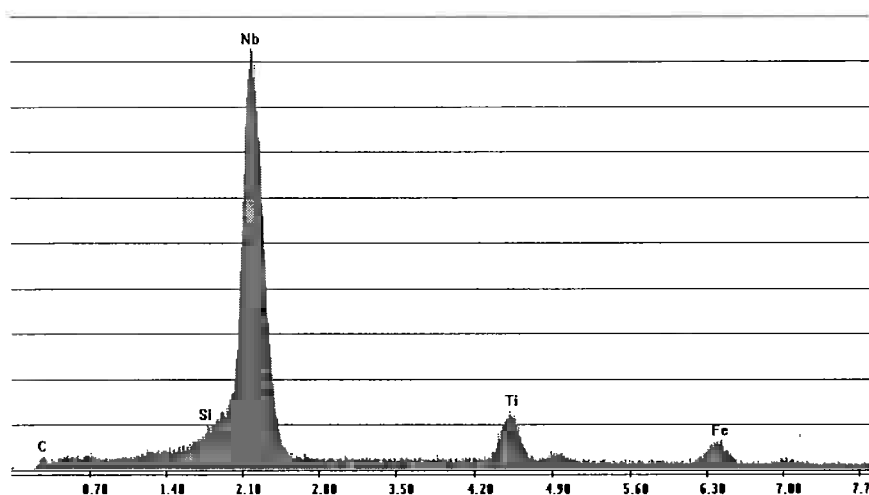
**Figura 54: Inclusão no caminho da trinca. Aumento 8.000X**

**Figura 55: Composição química: máximos de Nb, Ti e Fe.**

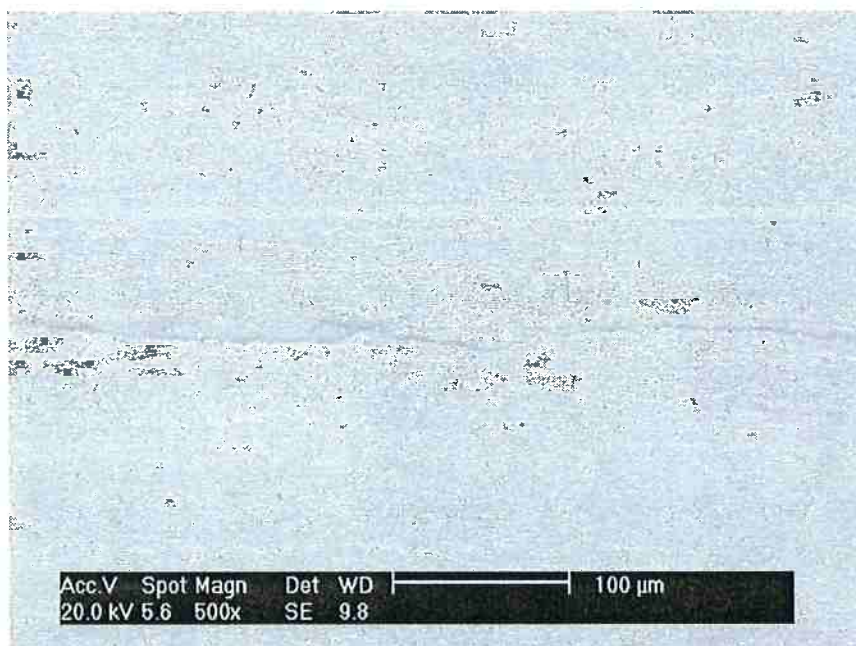
**Figura 57: Caracterização da trinca do tubo X80 no MEV após ataque. Aumento 500X**

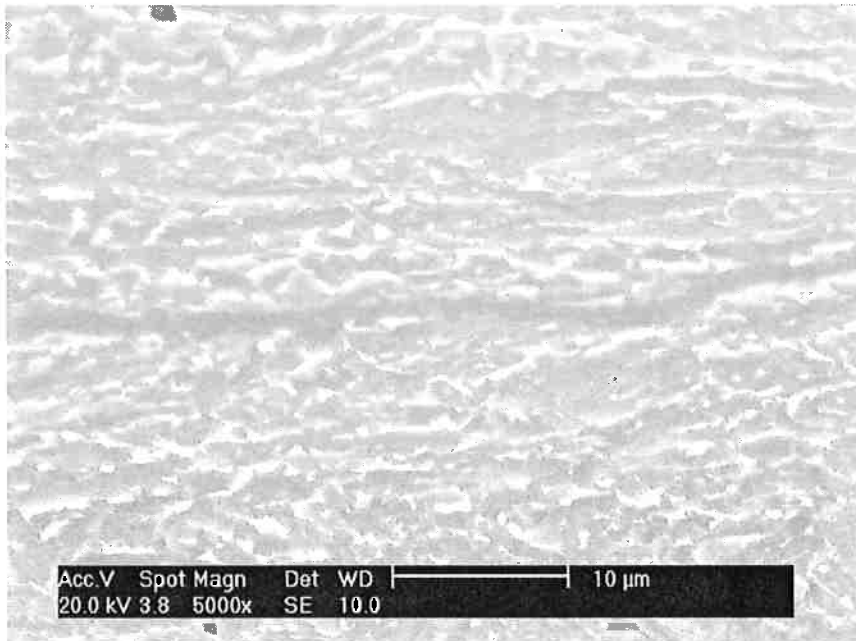
**Figura 58: Imagens da trinca com microestrutura atacada. Aumento 500X**

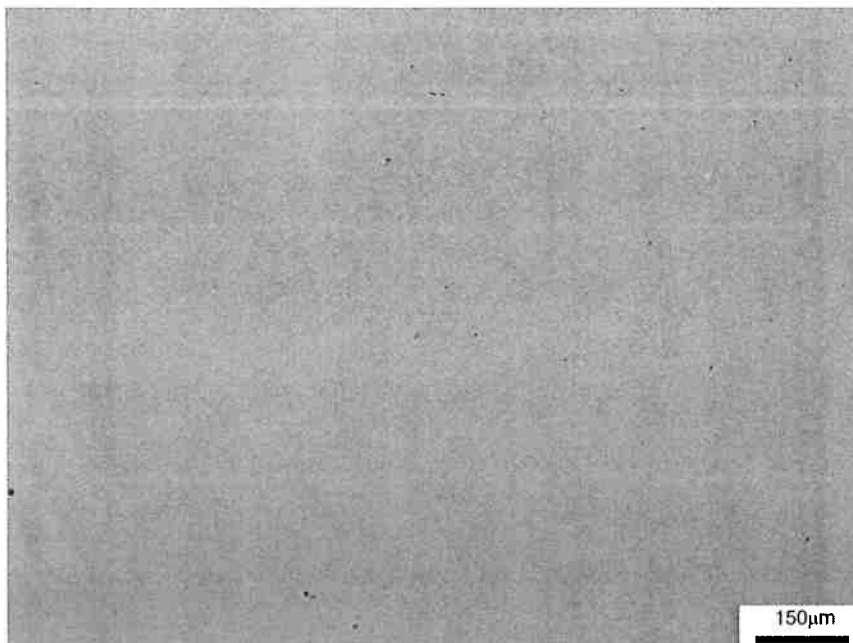
**Figura 59: Amostra do tubo X65 após ensaio. Aumento 100X**

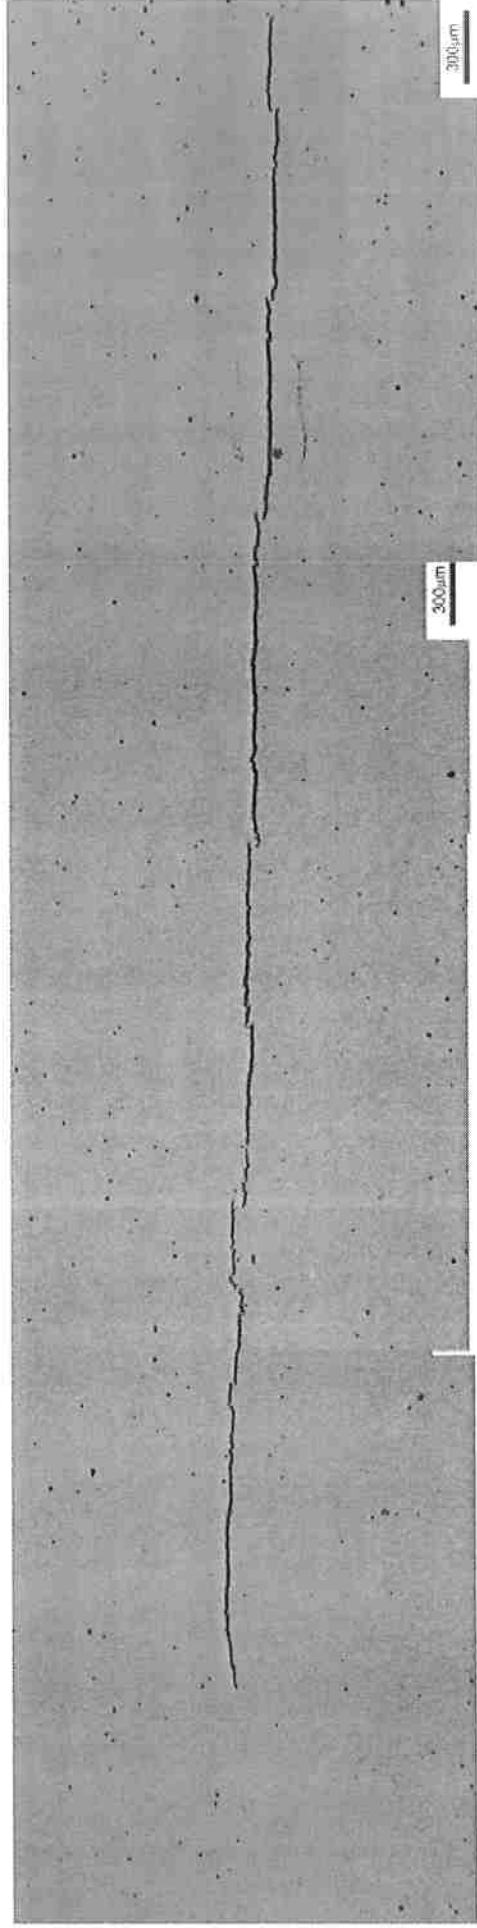
Figura 60: Perfil da trinca na chapa X80. Aumento 50X.

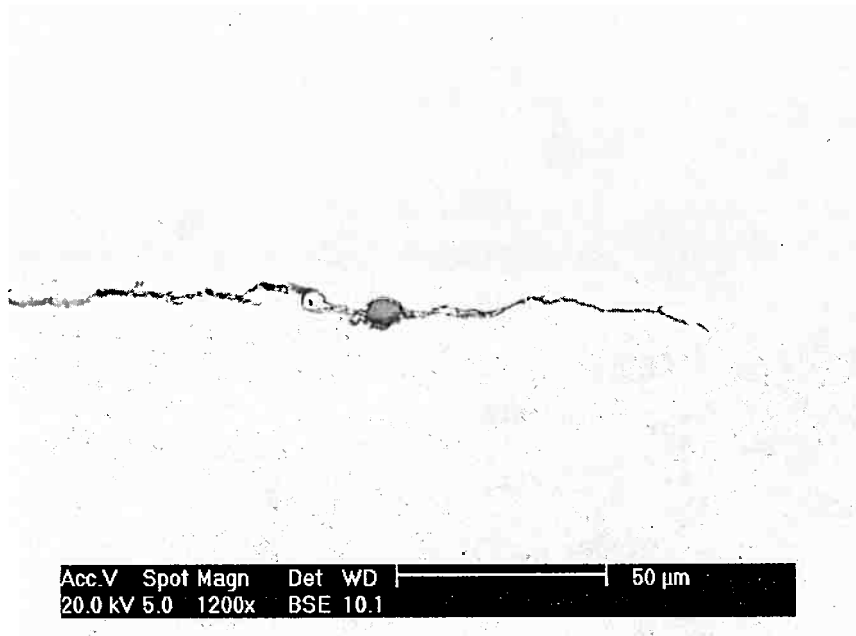
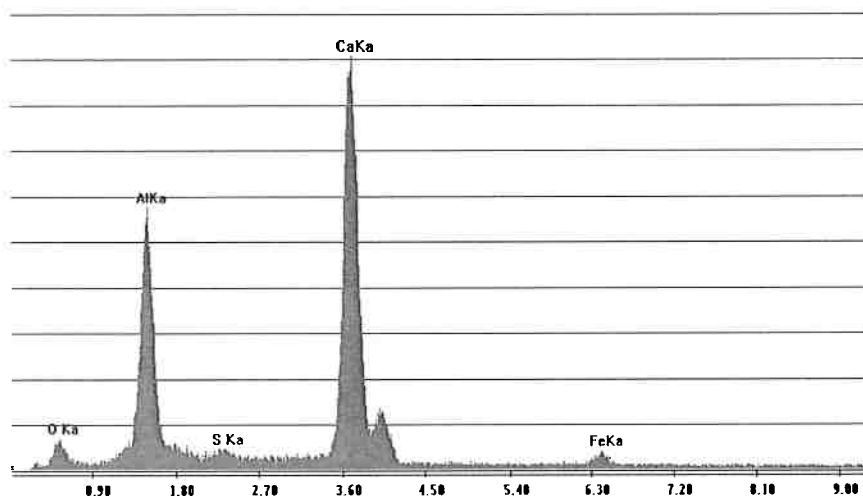
Figura 61: Inclusão na trinca. Aumento 1.200X

Figura 62: Composição química: Ca e Al

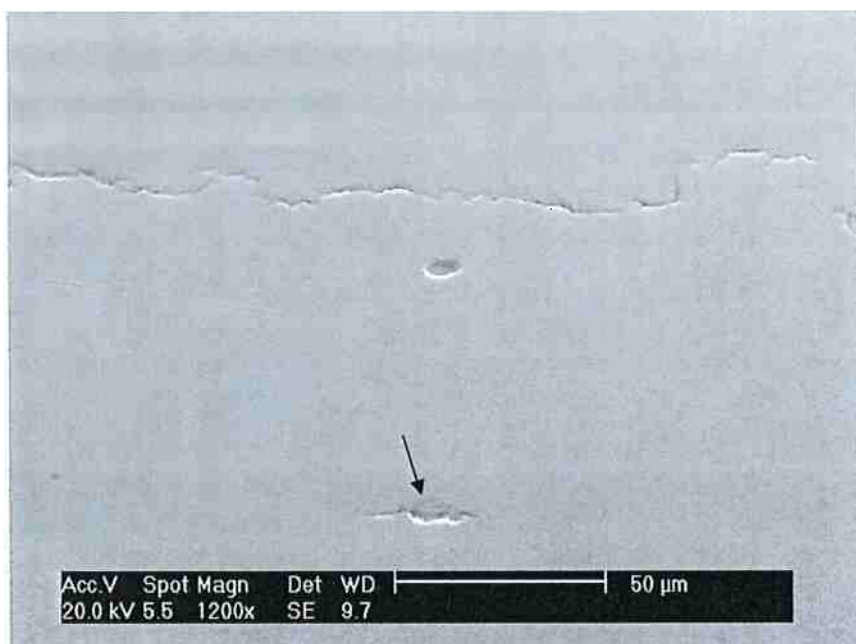
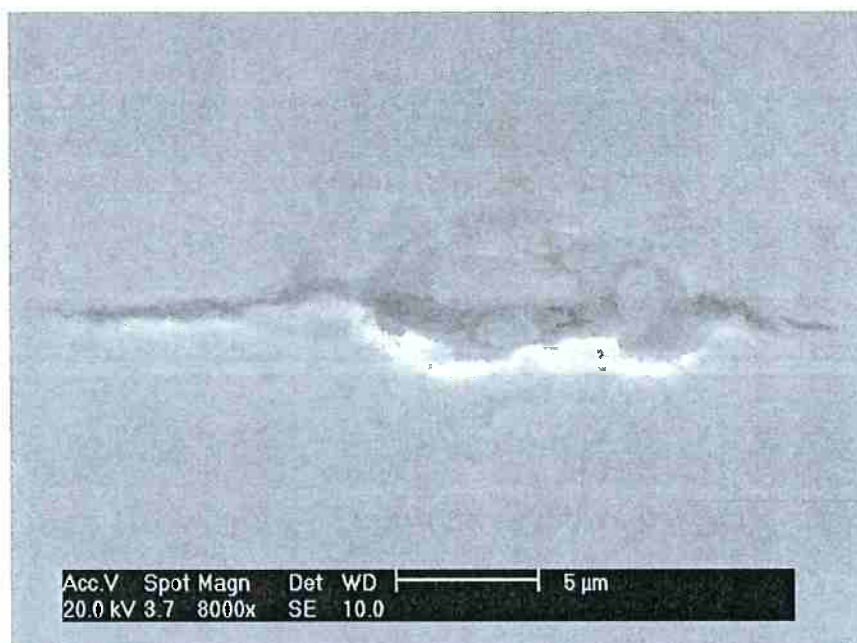
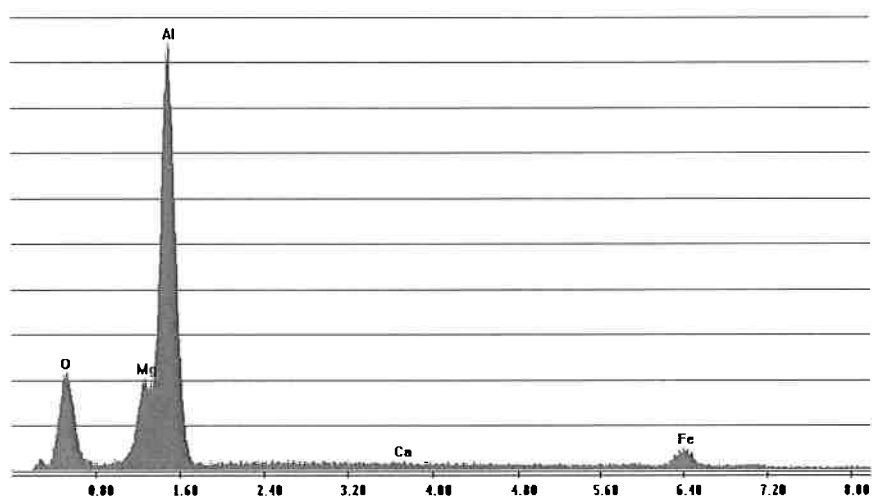
**Figura 63: Visão geral da trinca na chapa X80. Aumento 1.200X**

**Figura 64: Aumento na região indicada na figura anterior. Aumento 8.000X**

Figura 65: Composição química: Al e Mg

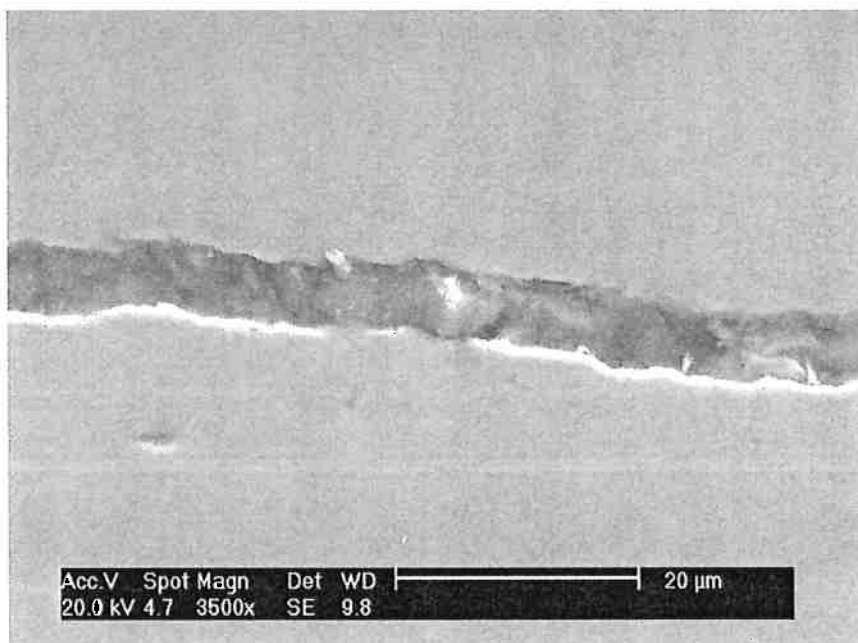
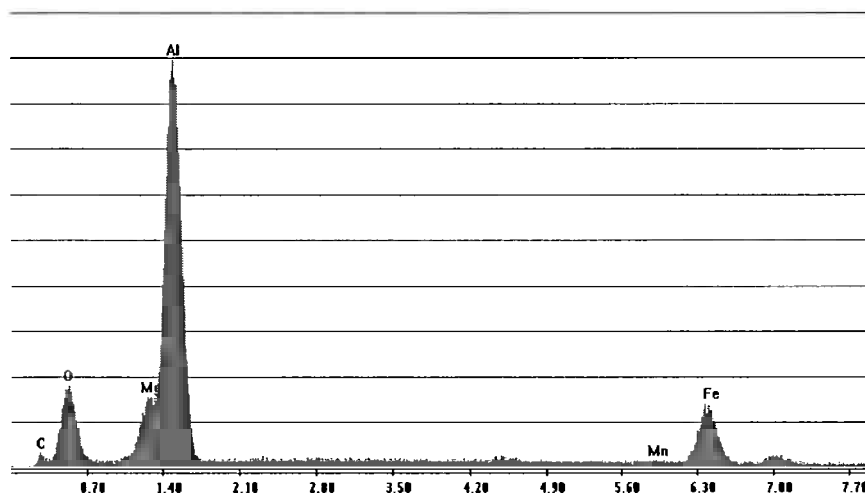
Figura 66: Inclusão no meio da trinca. Aumento 3.500X

**Figura 67: Composição química: Al, Mg, O**

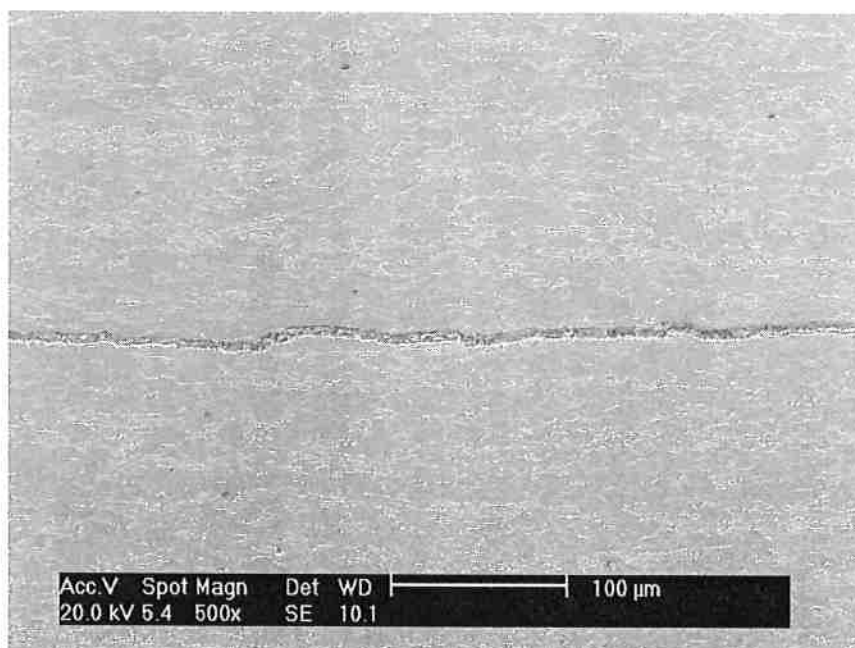
**Figura 68: Visão geral da trinca na chapa. Aumento 500X**

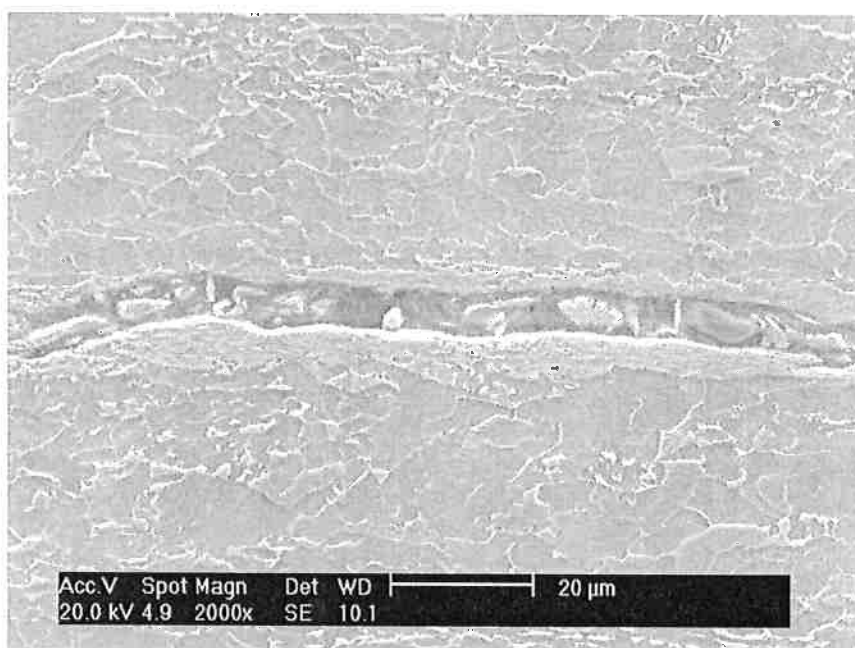
**Figura 69: Trinca se propagando no meio de uma banda de segregação. Aumento 2.000X**
