DESCRIÇÃO E AVALIAÇÃO DOS CONDICIONANTES GEOLÓGICOS,
GEOMORFOLÓGICOS E ESTRUTURAIS DAS INSTABILIDADES
GEOTÉCNICAS OBSERVADAS EM TRECHO DA SP-171, MUNICÍPIO DE
CUNHA – SP

Camila Duelis Viana

MONOGRAFIA DE TRABALHO DE FORMATURA
(TF-2012 / 06)

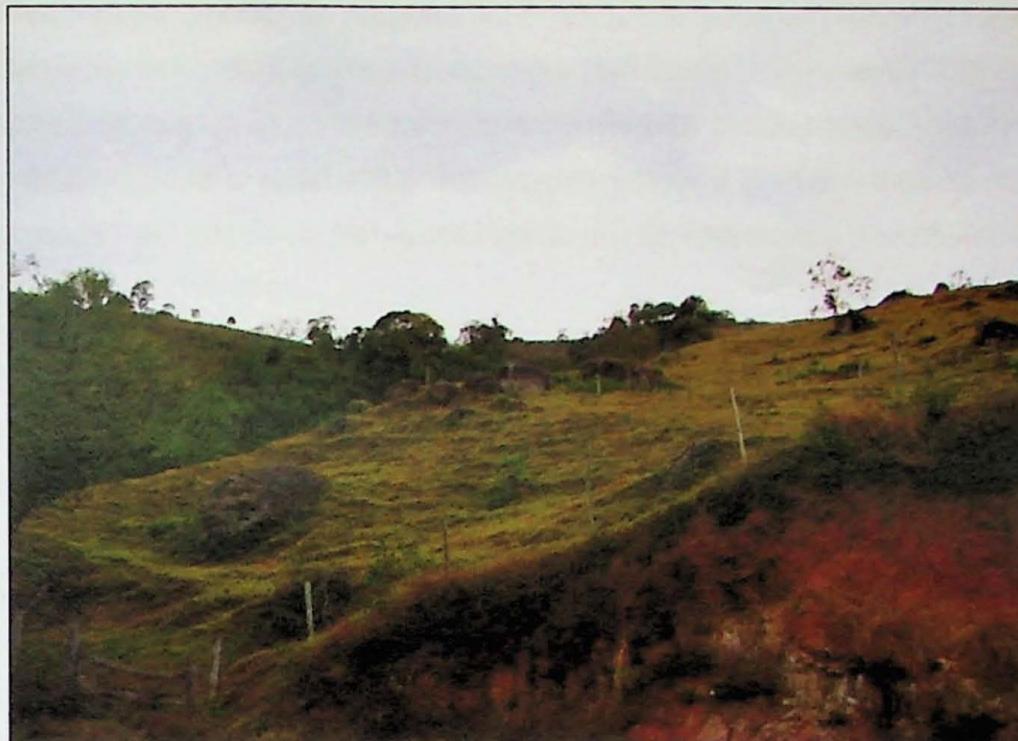
Fig. 11 – Encosta natural com grande densidade de blocos e matações arredondados.

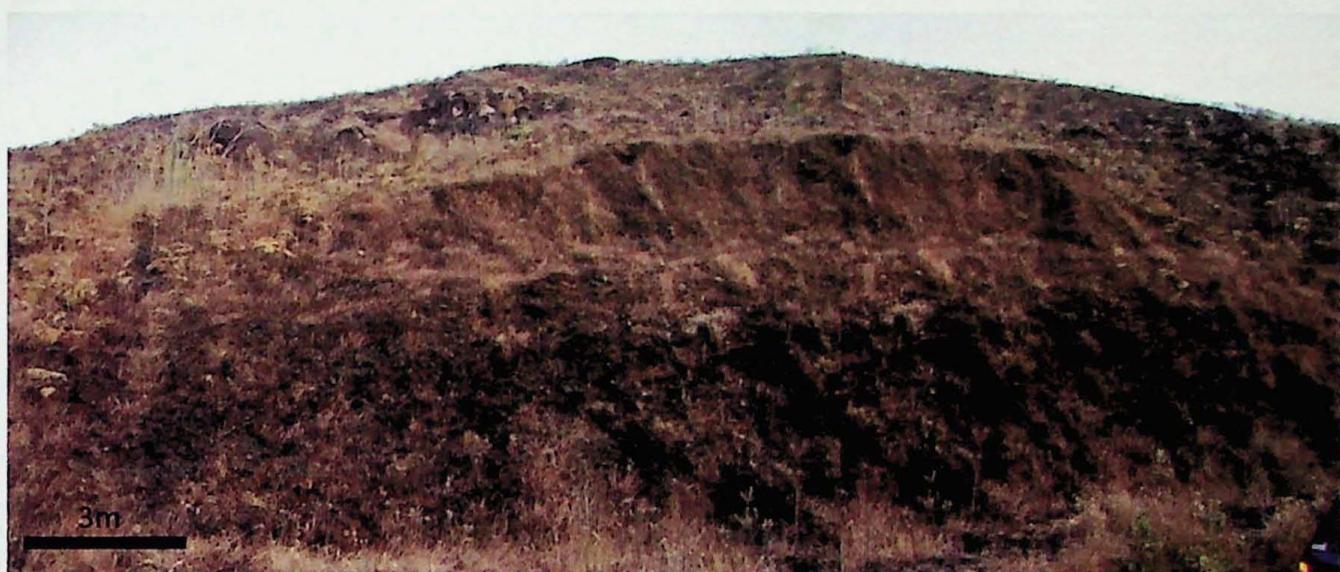
Fig. 1.1 – Talude de corte em colúvio encimado por encosta natural com blocos.

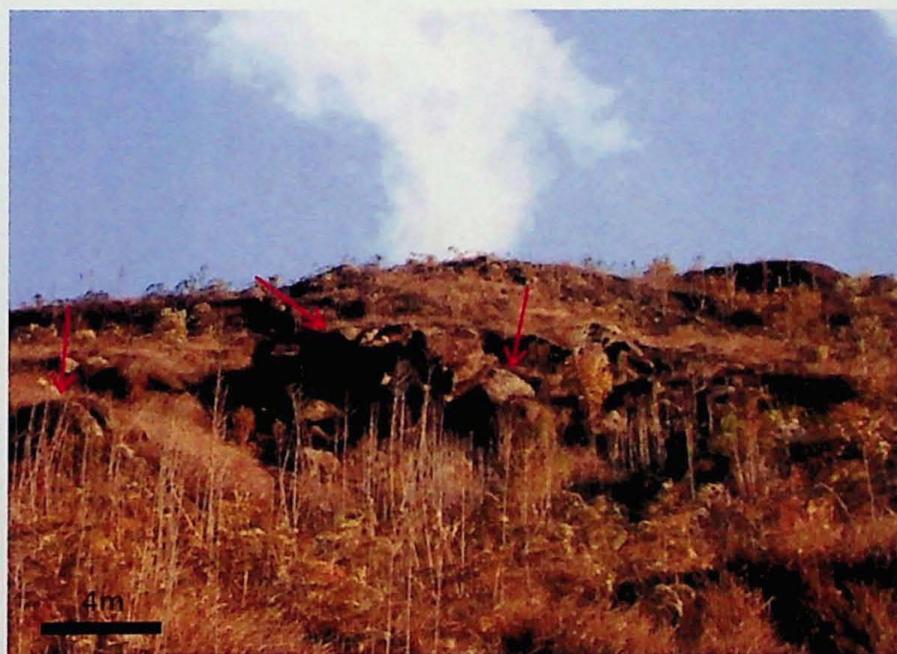
Fig. 1.2 – Detalhe dos blocos no topo do talude.

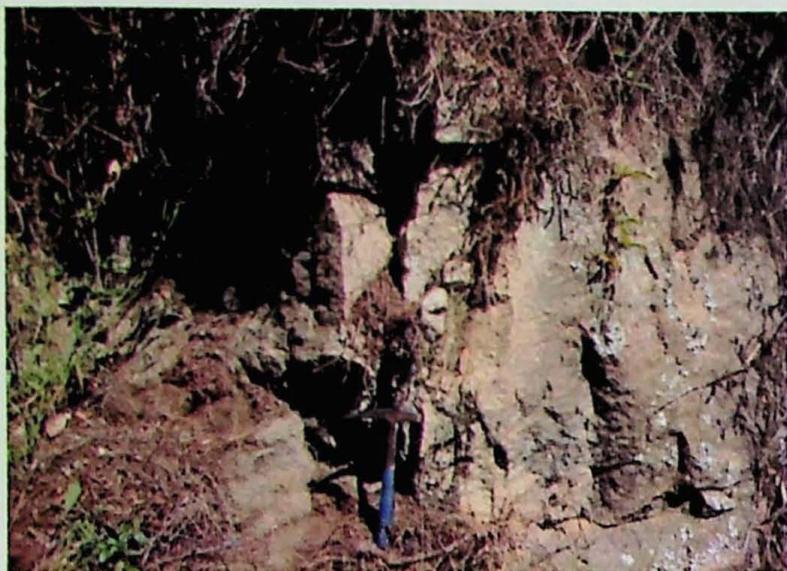
Fig. 3.1 – Detalhe do talude com formação de cunhas decimétricas.

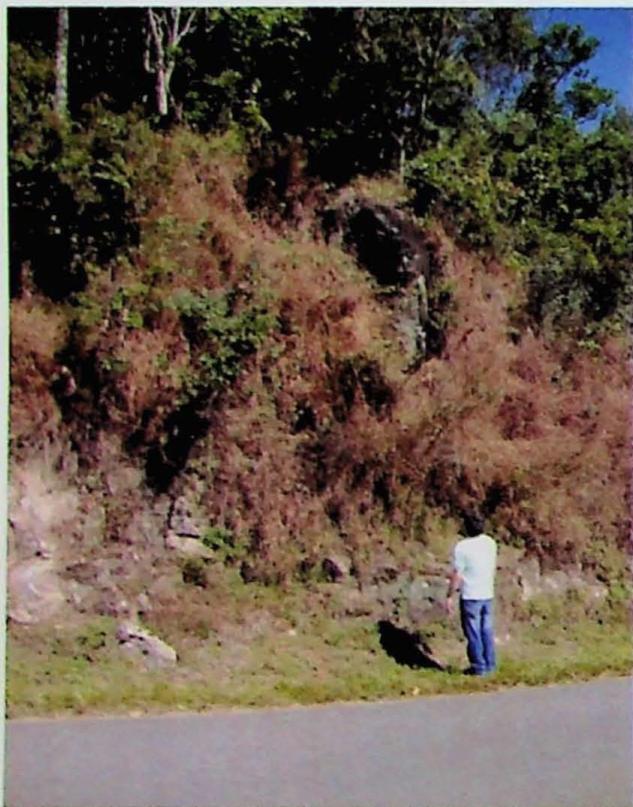
Fig. 3.2 – Bloco de dimensões métricas com possibilidade de instabilização

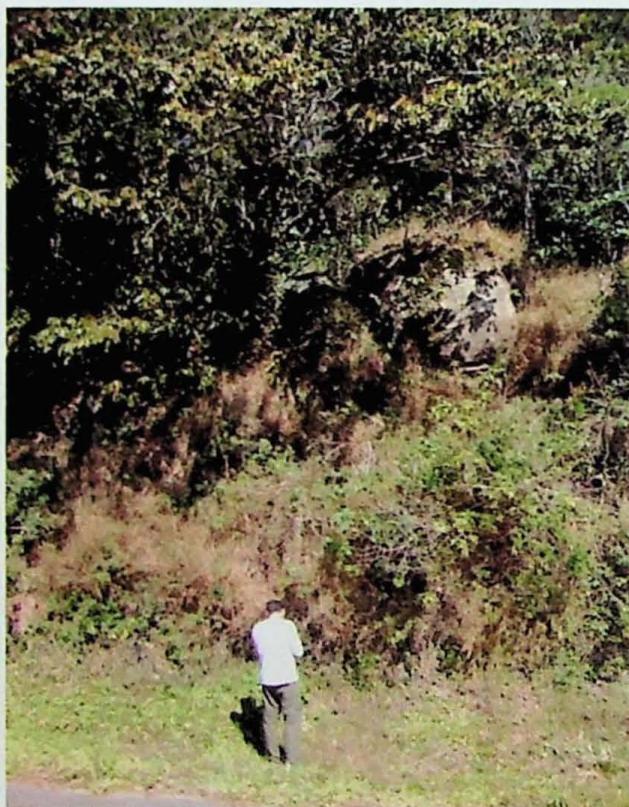
Fig. 3.3 – Bloco de aproximadamente 15 m³ com possibilidade de instabilização

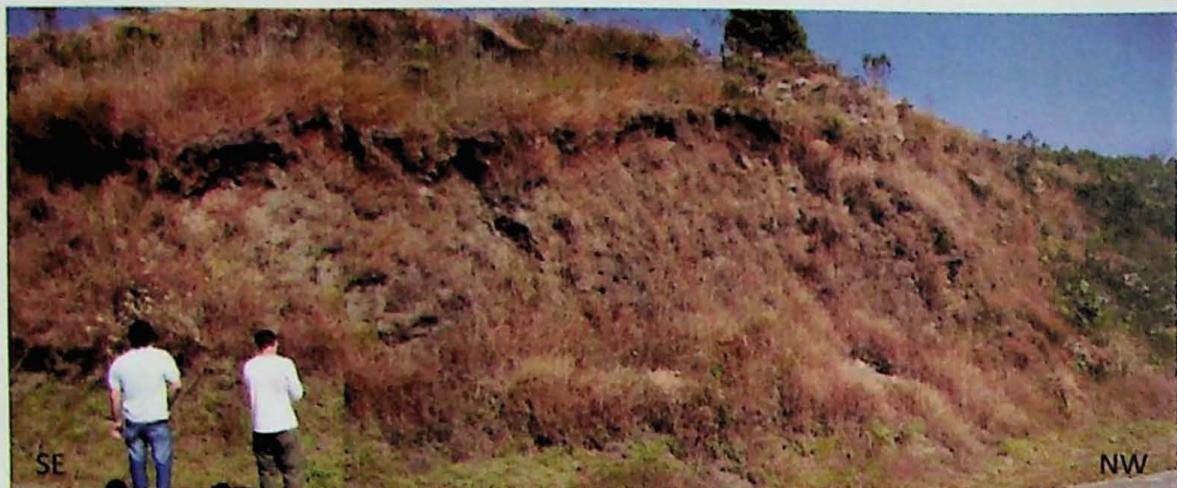
Talude de corte de aproximadamente 8 m de altura com duas feições distintas de escorregamento: (A) Escorregamento planar superficial em saprolito (direção aproximada N330) (Fig. 4.1); e (B) escorregamento planar em saprolito (direção aproximada N260). O talude é composto por uma cobertura de solo que varia de 0,5 a 1 m de espessura acima de horizonte de rocha de composição granítica muito alterada (saprolito). A faixa direita (sentido Cunha) da rodovia apresenta diversas fissuras no asfalto e *guard rail* curvo na região a frente do escorregamento II (Fig. 4.2 e 4.3).

Fig. 4.1 –
Vista
geral do
talude A.

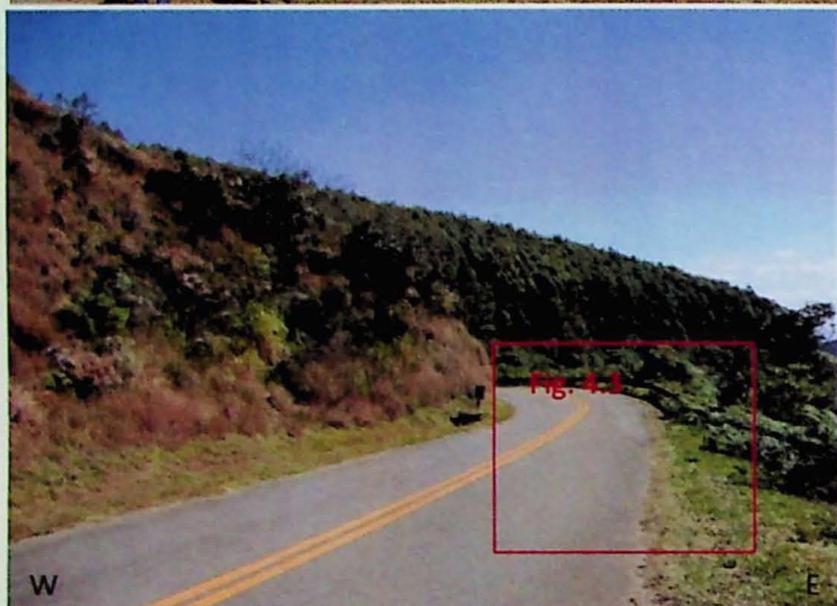
Fig. 4.2 – Estrada cedendo
em frente ao talude B.

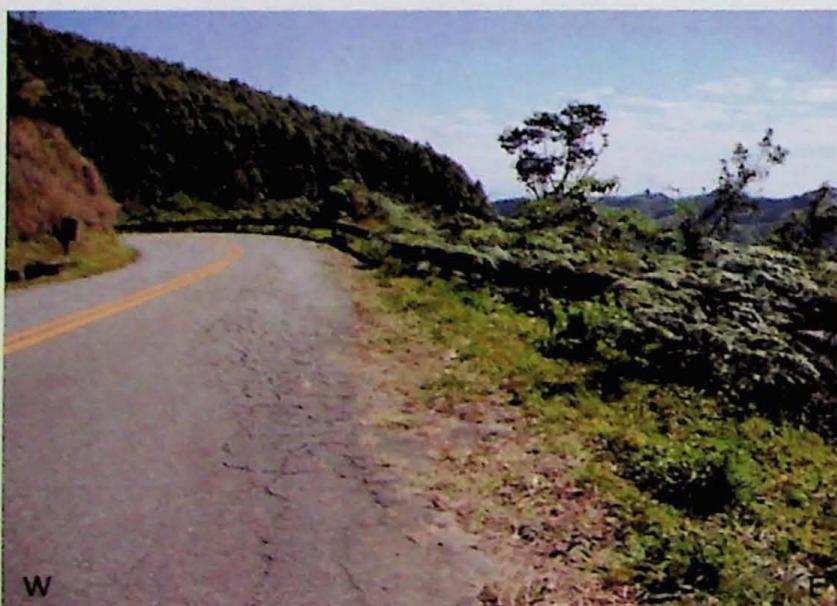
Fig. 4.3 – Detalhe do asfalto
trincado e *guard rail* curvado.

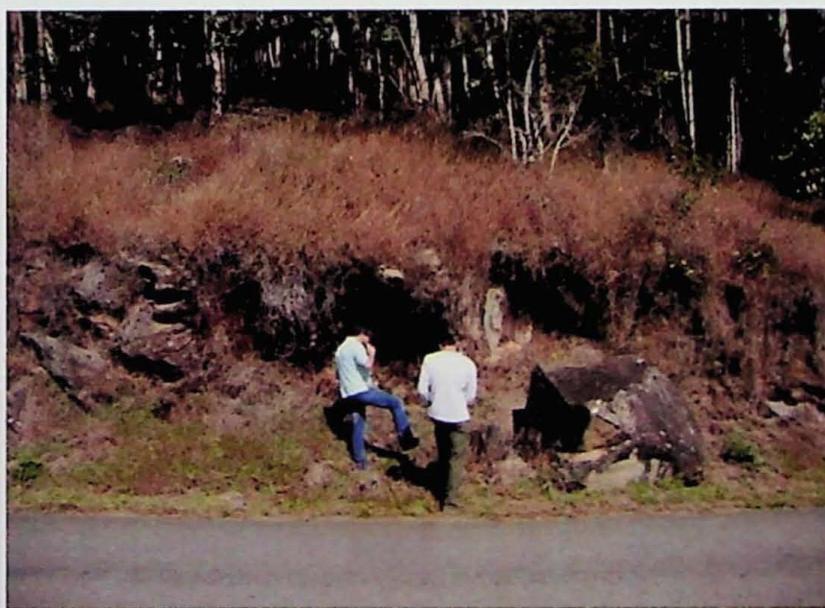
Fig. 5.1 – Bloco (cunha) rolado do talude.

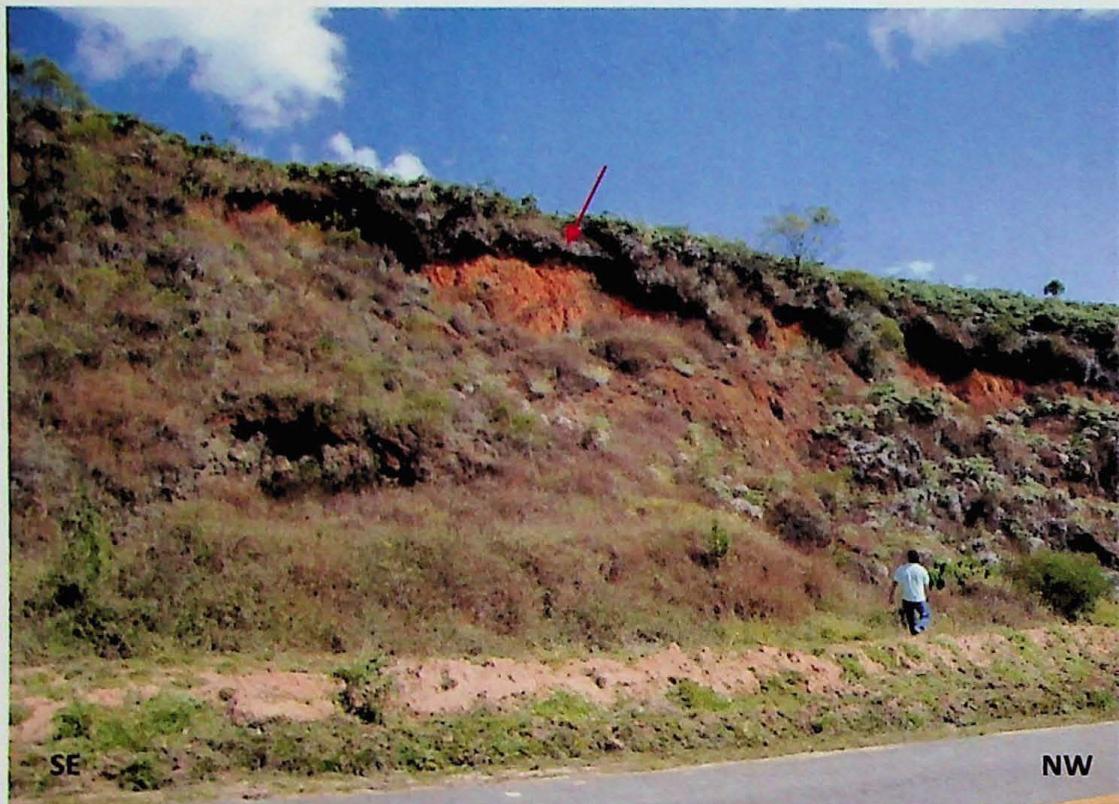
Fig. 6.1 – Vista geral do talude. Detalhe para degrau no topo da ruptura (horizonte pedológico).

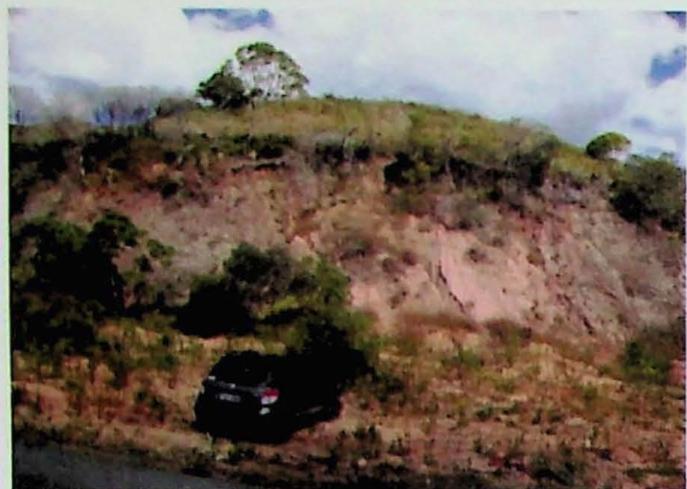
Fig. 7.1 – Vista geral do talude A, com grande volume de material mobilizado.

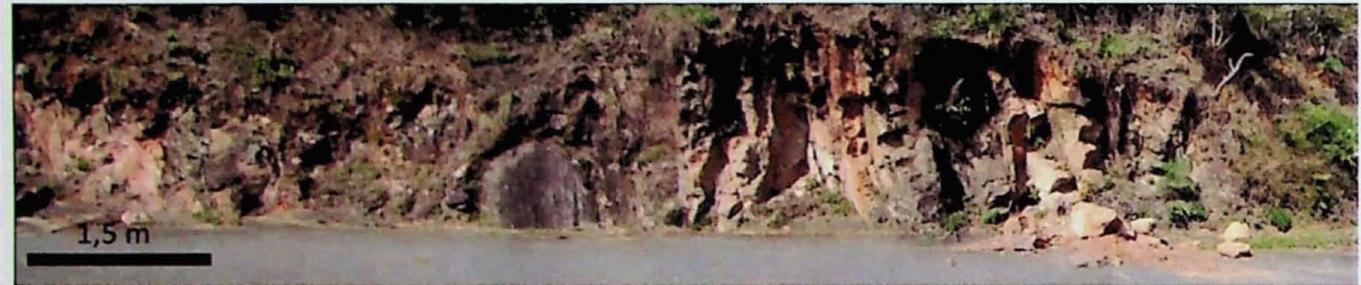
Fig. 7.3 – Vista geral do talude B.

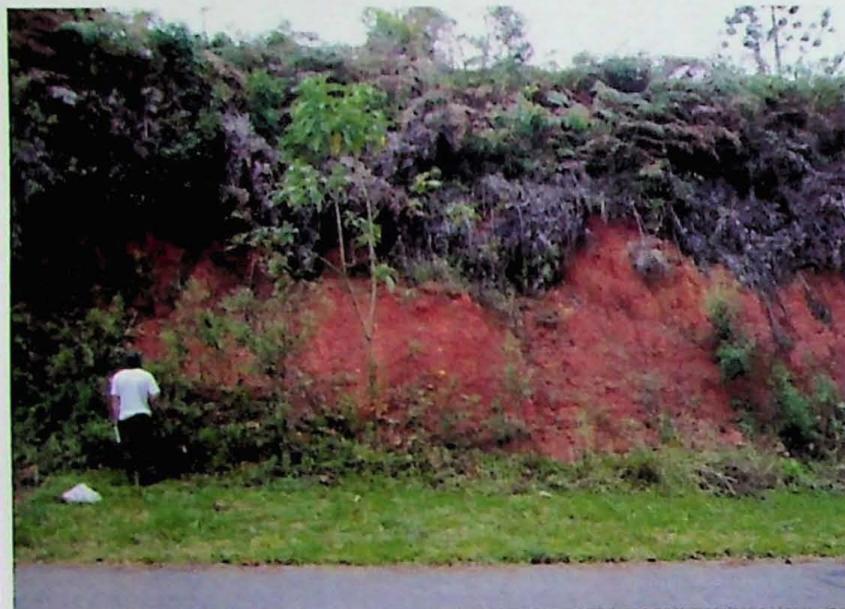
Fig. 9.1 – Talude com feição de escorregamento planar raso em solo arenoso siltoso.

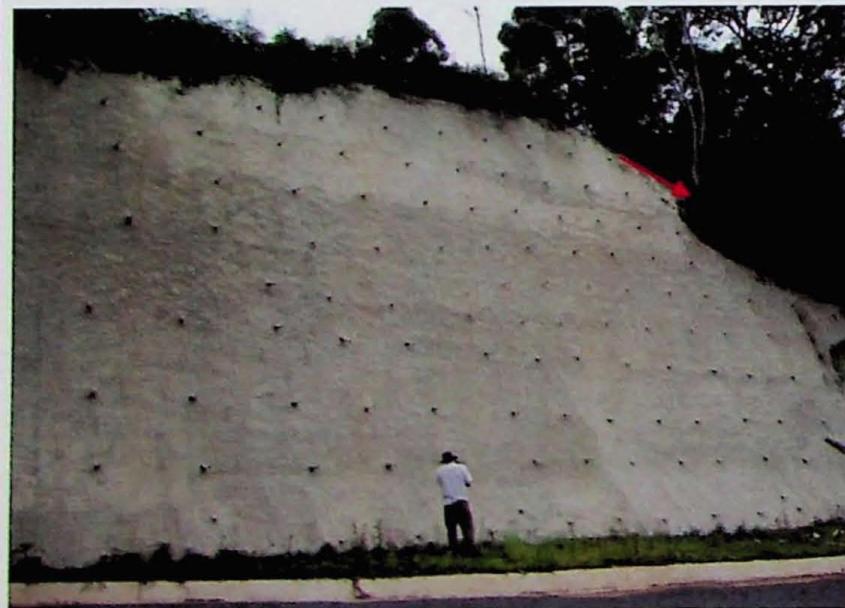
Fig. 9.2 – Talude tratado com concreto projetado e drenos. Possível observar árvores com troncos tortos na parte superior do talude.

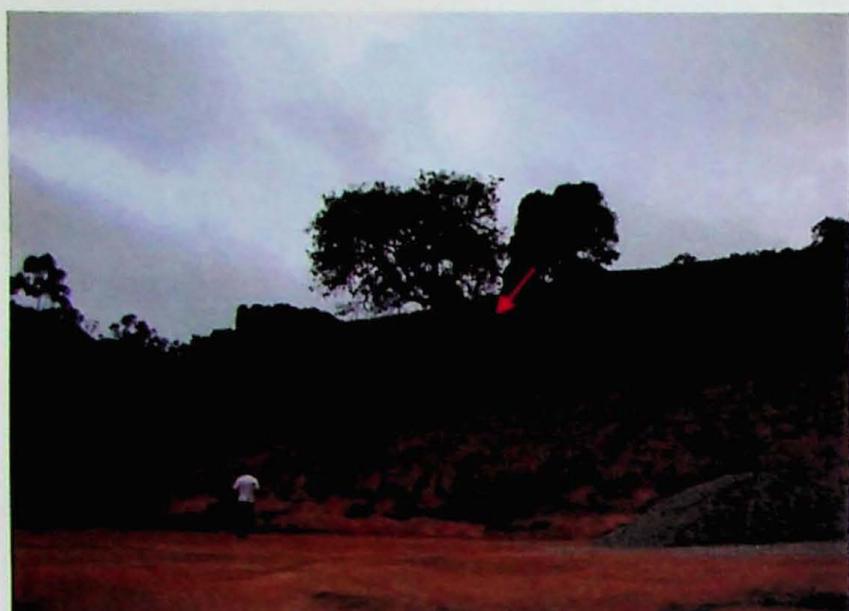
Fig. 12.1 – Talude de corte e árvore torta em encosta natural.

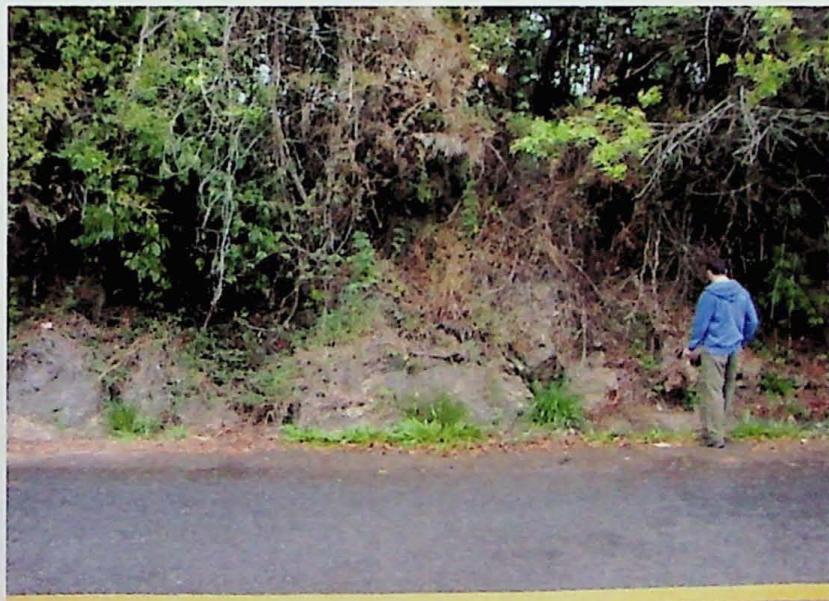
Fig. 14.1 – Talude com escorregamentos de solo entre os blocos de granito.

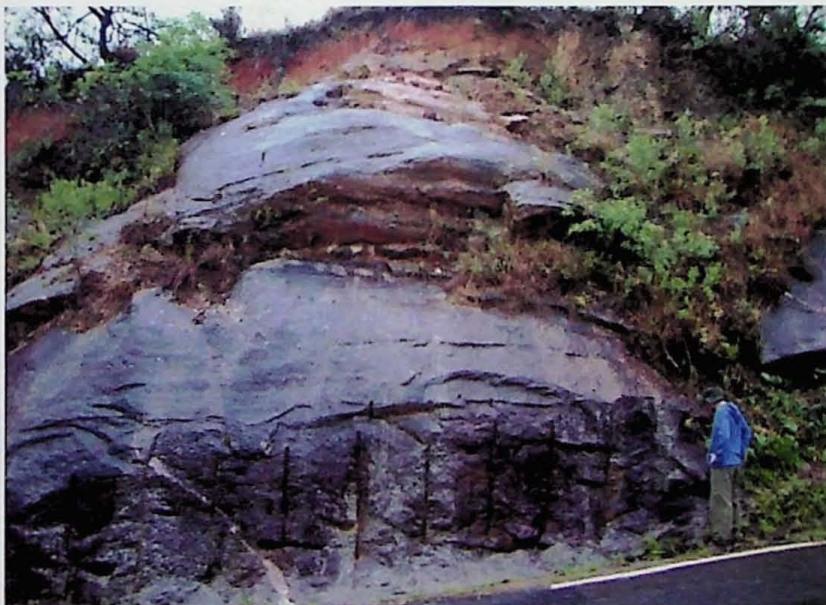
Fig. 20.1 – Vista geral do talude em rocha, com cobertura de solo no topo de aproximadamente 2m.

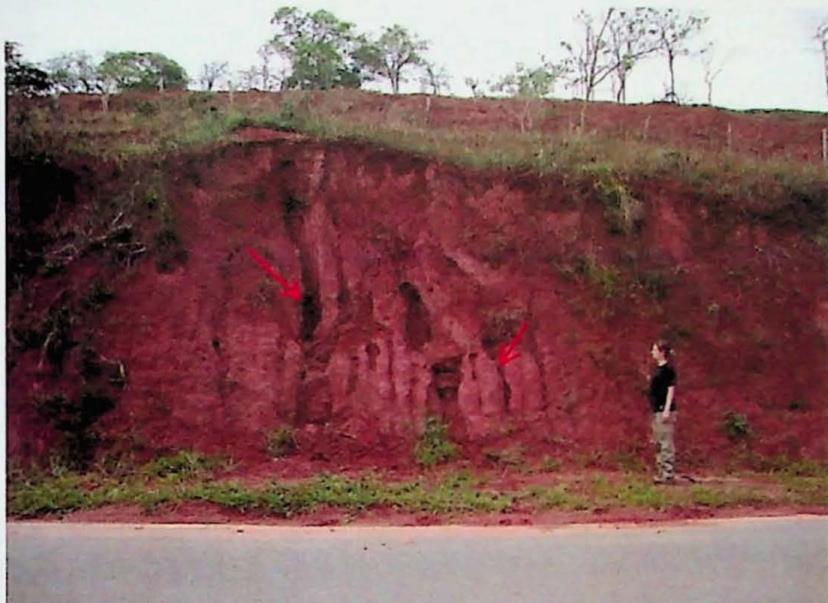
Ponto	CNH-12-24	UTM	0505308/7443922		
Descrição					
Talude de corte de direção N100 em solo residual jovem de xisto, silto argiloso, com feição de escorregamento planar raso. O material mobilizado apresenta feições erosivas evoluídas (sulcos e ravinas) (Fig. 24.1).					
Estruturas					
Foliação milonítica		Medidas			
174/90; 048/52					
Documentação fotográfica

Fig. 24.1 – Vista geral do talude, com indicação de feições erosivas no material escorregado.

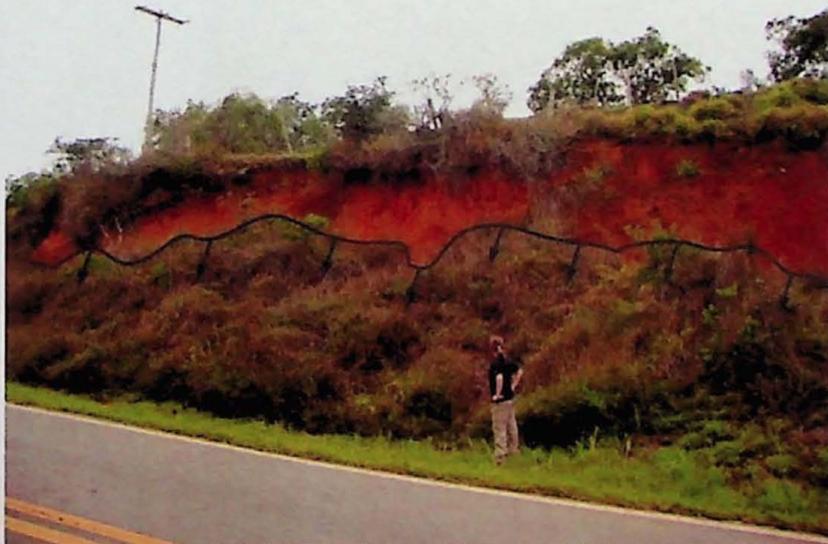
Ponto	CNH-12-25	UTM	0505140/7444169
Descrição			
Talude de corte no lado esquerdo da rodovia (sentido Cunha), com dimensões de 4x15m e direção N072, em solo residual maduro, com feição de escorregamento planar raso (Fig. 25.1). No topo do talude foram observados degraus no horizonte pedológico.			
Documentação fotográfica

Fig. 25.1 – Vista geral do talude, com indicação do material mobilizado.

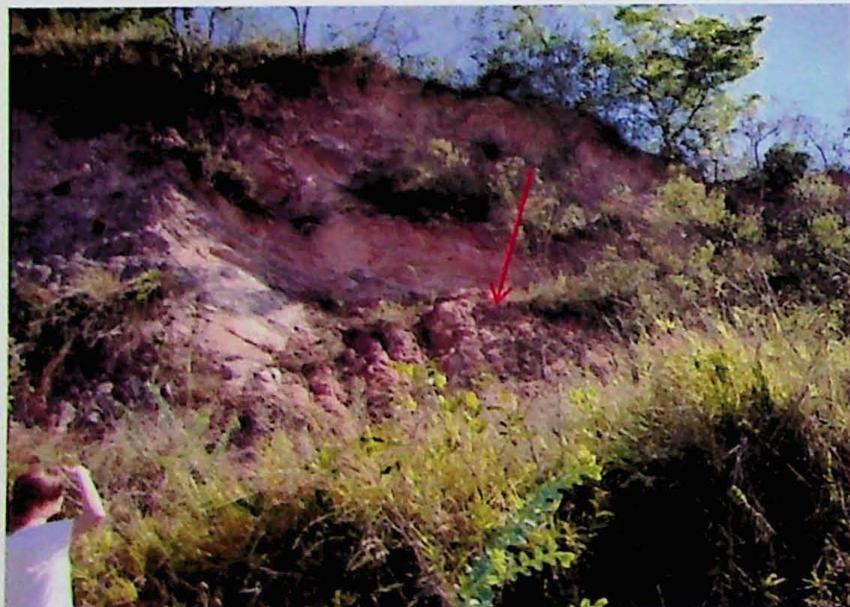
Fig. 30.2 – Vista geral do talude instabilizado, com indicação do material escorregado.

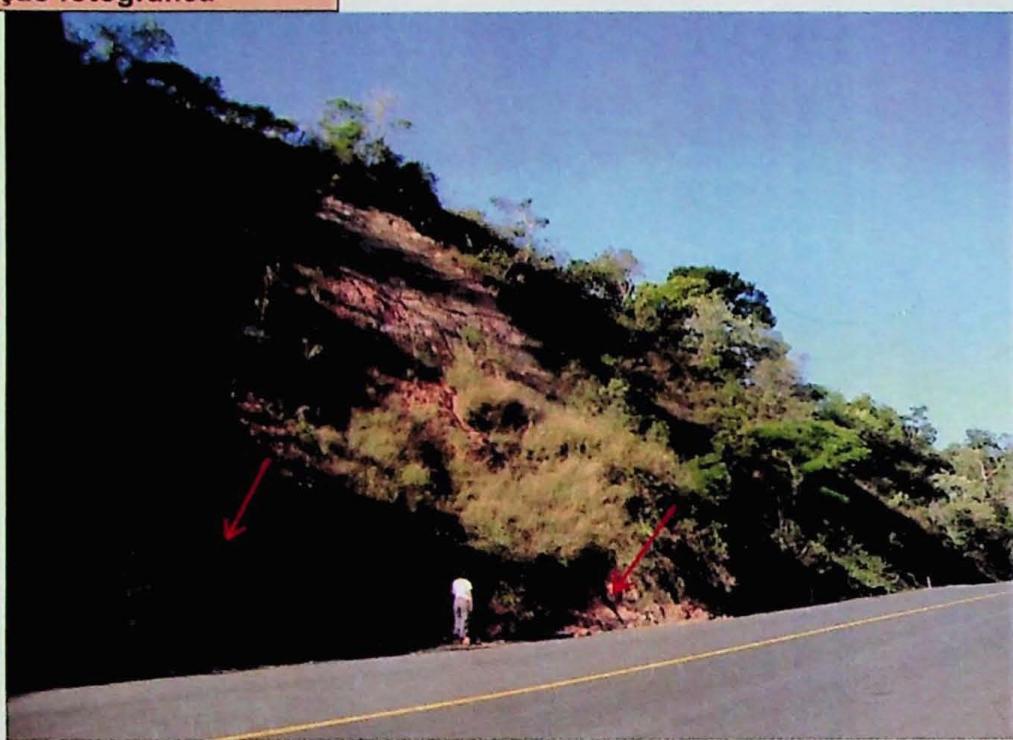
Fig. 33.1 – Vista geral do talude com indicação de feições erosivas em sua superfície.
