**ESTUDO DE CASO: ACIDENTE OCORRIDO NA CABINE DE  
BARRAMENTOS DO EDIFÍCIO CBI - ESPLANADA**

Monografia apresentada à Escola Politécnica da Universidade de São Paulo para a obtenção do Título de Pós - graduação em Engenharia de Segurança do Trabalho

São Paulo  
2005

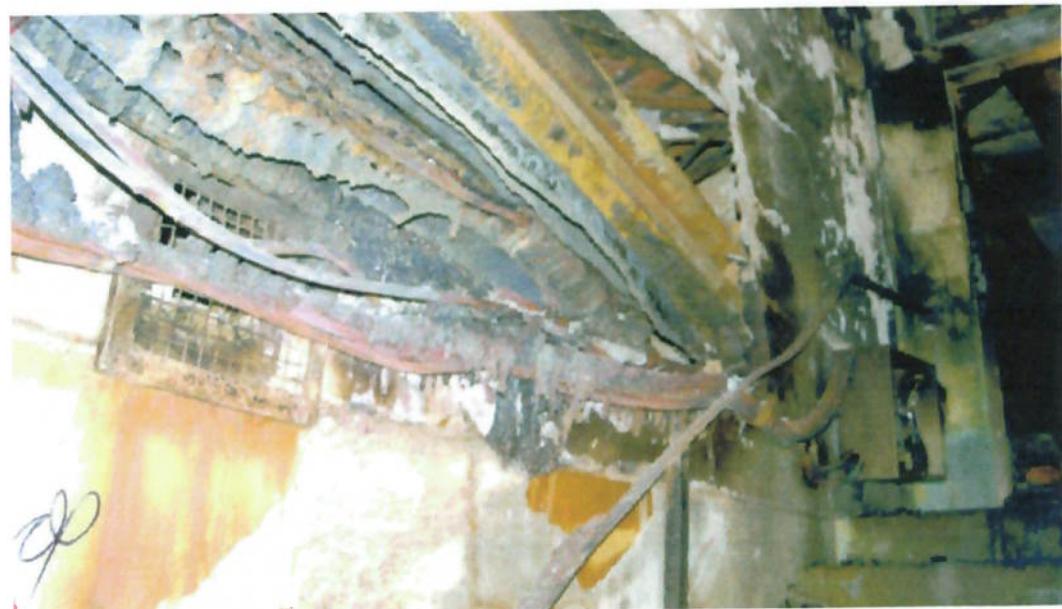
De acordo com o mesmo, o início do evento ocorreu na sala de entrada, distribuição e medição de energia do prédio, com superaquecimento e derretimento da isolação de PVC dos cabos elétricos com formação de fumaça.

Figura 4 – Detalhes dos Eletrodutos com Sinais de Curto e Arcos Fusão (Laudo Técnico)

Examinados os terminais dos condutores elétricos próximos do local de início do evento foram identificados os vestígios característicos de centelhamento por arco de origem elétrica observando o derretimento das capas vinílicas dos cabos (PVC), bem como dos elementos metálicos constituintes.

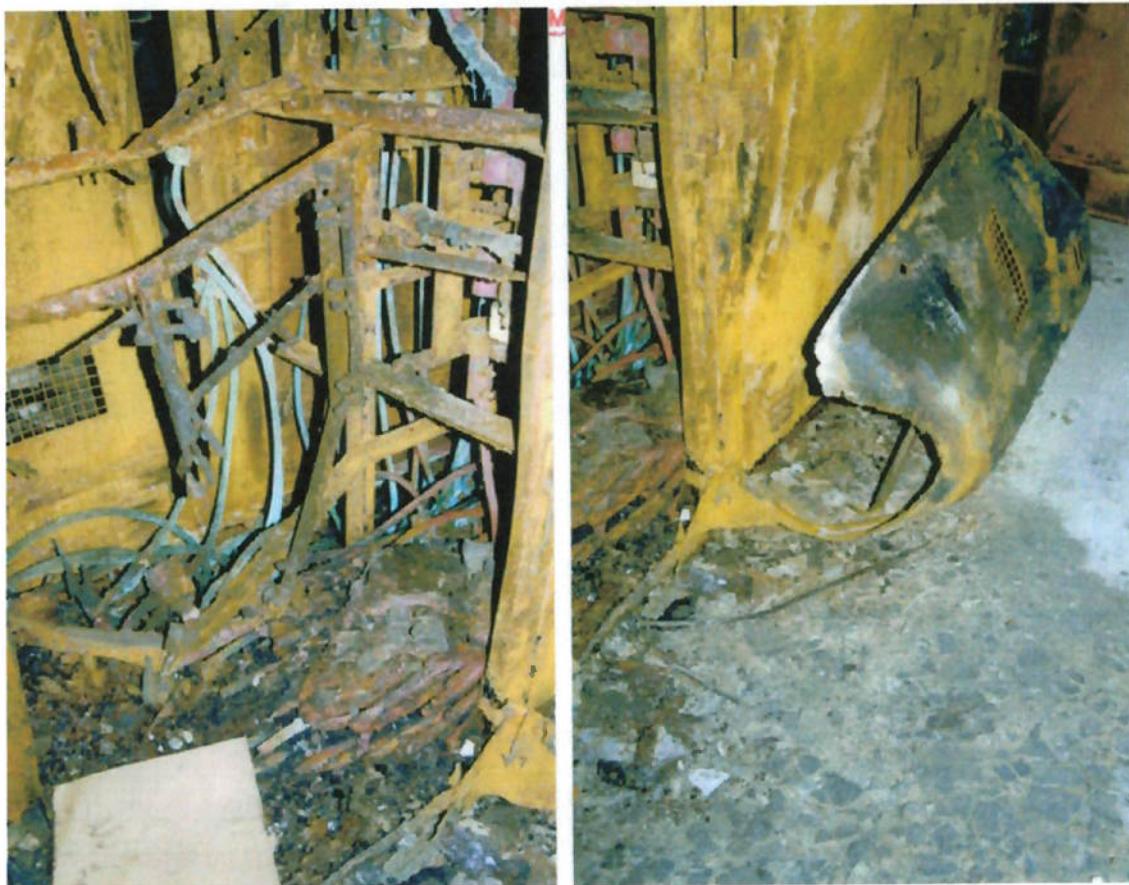
**Figura 5 e 6 – Vista Parcial da Cabine de Barramentos**

Após análise e estudo da propagação do evento ali ocorrido, através das partes remanescentes e elementos técnico-materiais observados de cor e tonalidade de partes derretidas e fundidas, foi constatado pelos peritos que, um princípio de incêndio com danos elétricos e materiais teve início no interior do quadro número 1 (um) do barramento primário, antes da entrada no equipamento de medição do prédio, em

decorrência de um fenômeno termo-elétrico de origem não identificada através de uma centelha a arco de origem elétrica (curto-circuito).

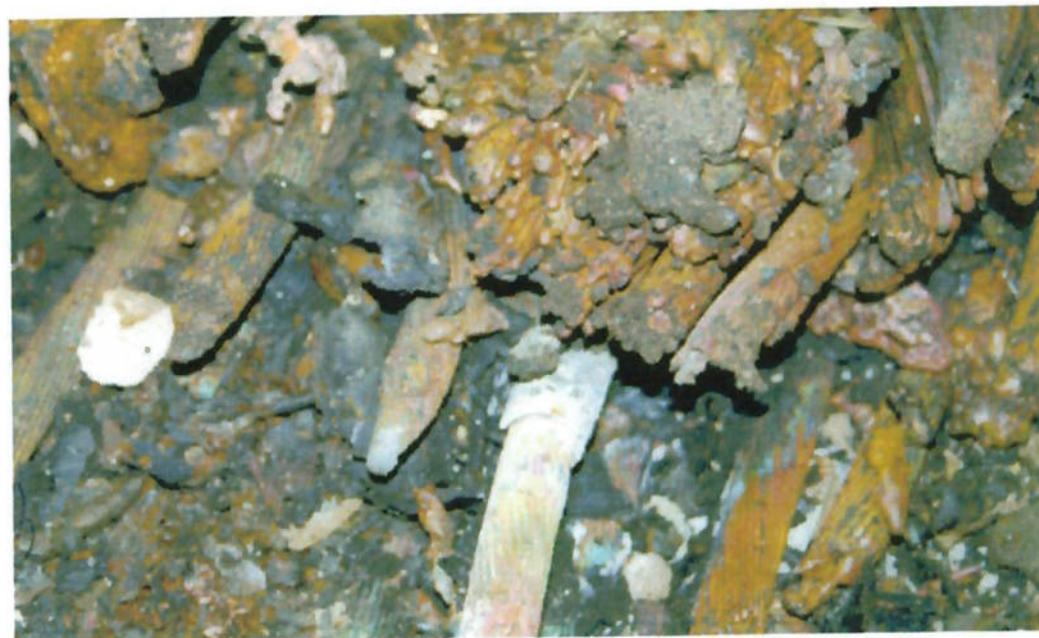
**Figura 7 – Detalhe dos Cabos da Cabine de Barramentos com Sinais de Curto Circuito**

sucessivos curtos-circuitos nos cabos elétricos de 240 (duzentos e quarenta) milímetros quadrados de entrada e distribuição de energia elétrica do prédio.

Da mesma forma, o Laudo constatou que o evento teve como efeito desencadeador, uma centelha de arco de origem elétrica (curto circuito) e que os danos observados no sinistro, decorreram da ausência de proteção adequada, por parte da concessionária, para o isolamento de falhas.

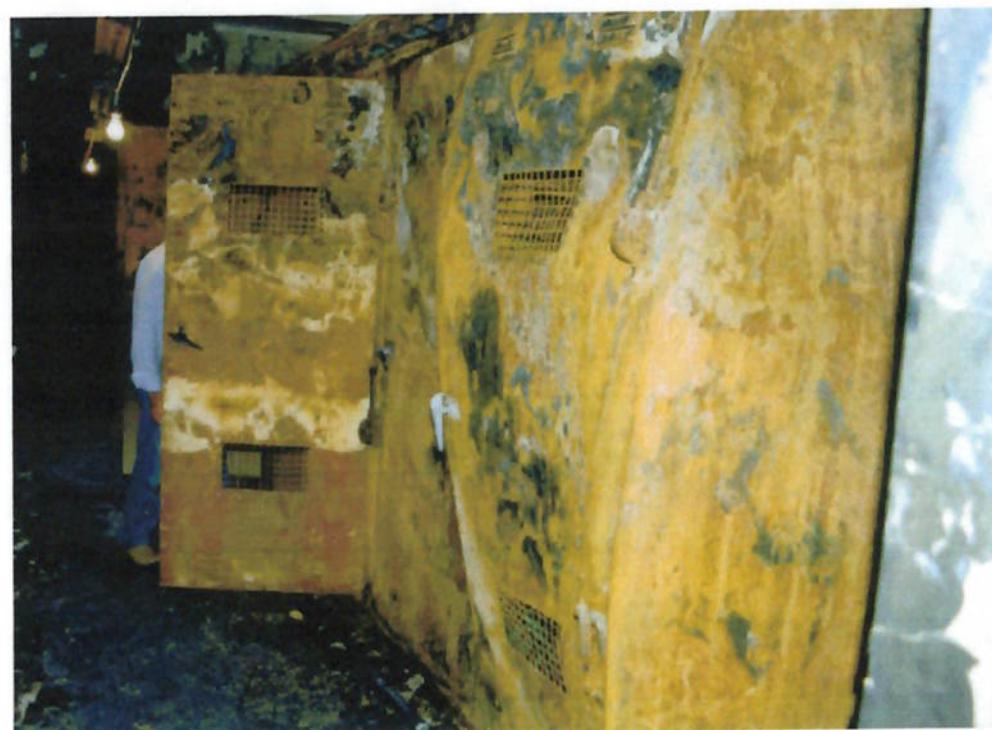
Devido às altas temperaturas observadas (Figura 8), a estrutura metálica da cabine de barramento sofreu deformações, em especial, a cabine de entrada de número 1 (um), onde o evento teve início.

**Figura 8 – Portas Estufadas na Cabine de Barramentos**
