# OLHANDO PELA FRESTA

o fazer prático da assistência técnica

Trabalho Final de Graduação (Bacharelado em Arquitetura  
e Urbanismo) - Faculdade de Arquitetura e Urbanismo da  
Universidade de São Paulo.

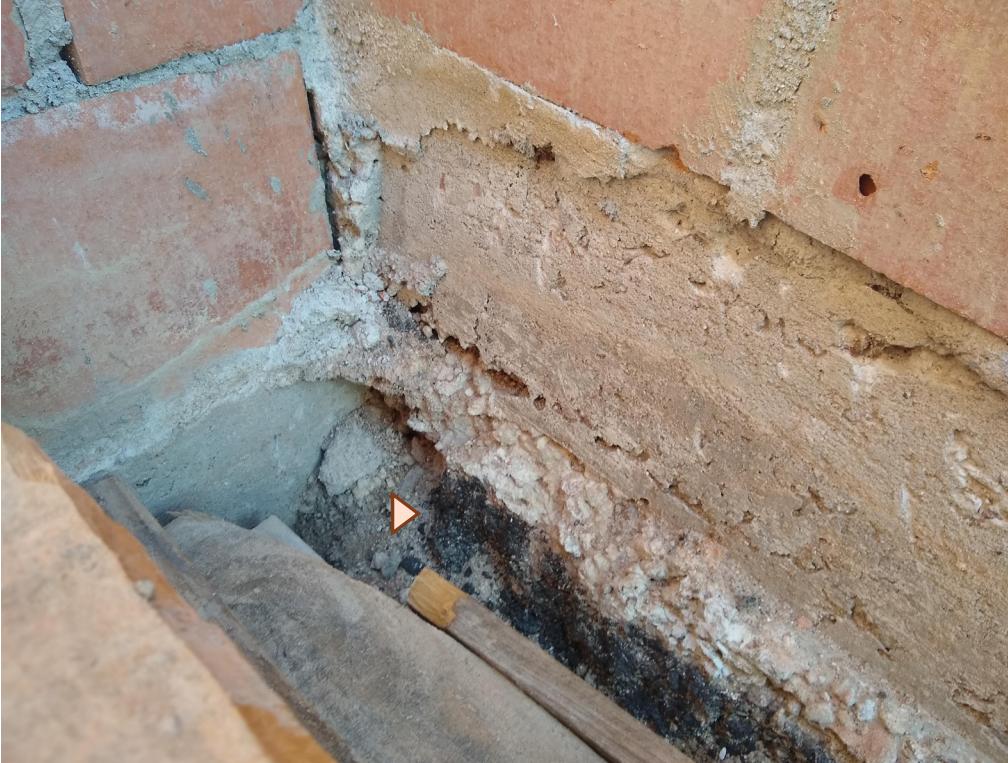
**Figura 37.** Asfalto  
embaixo da viga baldrame  
do muro.

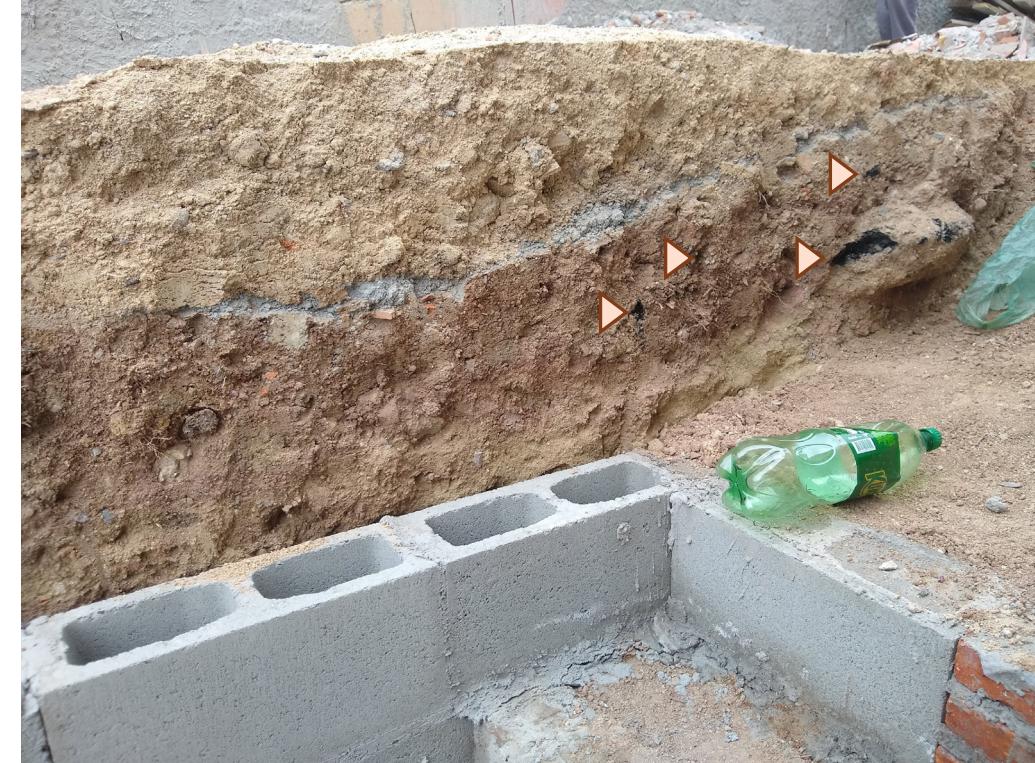
**Figura 38.** Asfalto  
encontrado em escavação.

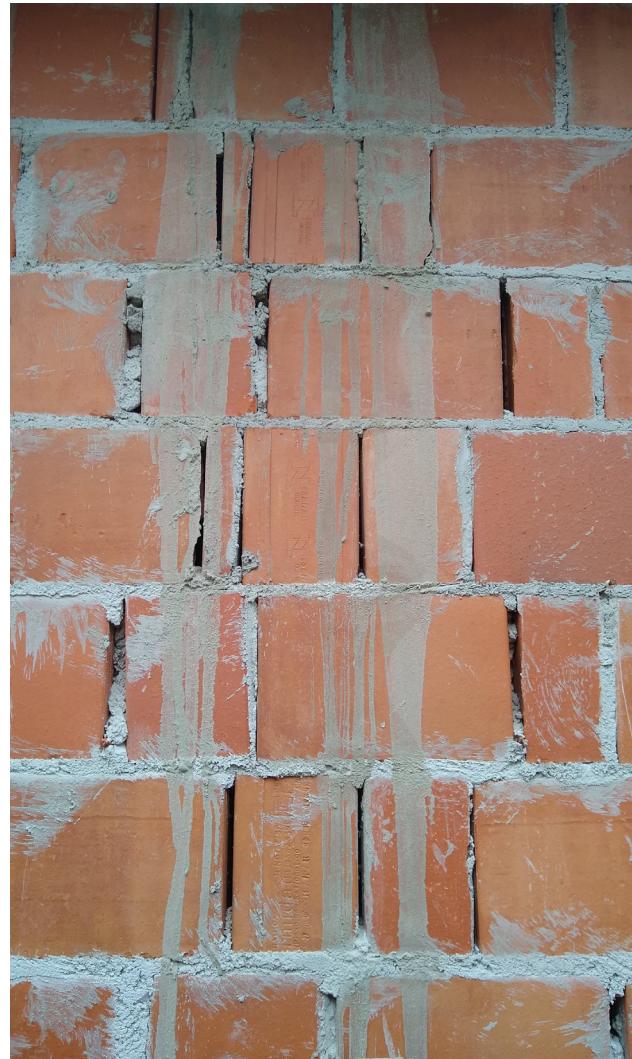
**Figura 39.** Falta de blocos de amarração, não uniformidade da argamassa de assentamento e falta de preenchimento das juntas verticais.

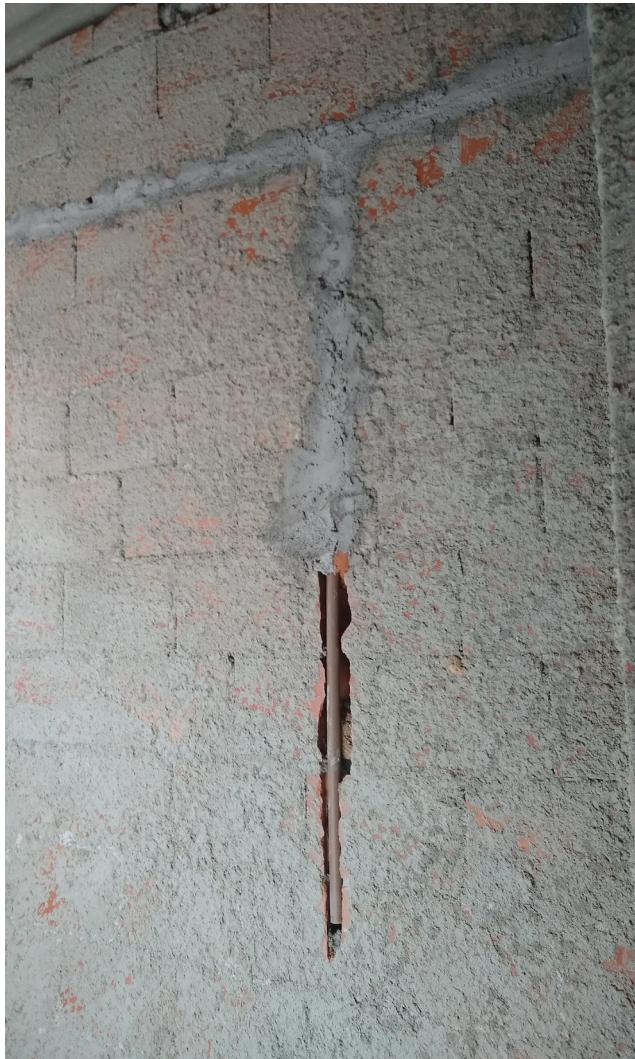
**Figura 45.** Tubulação instalada.

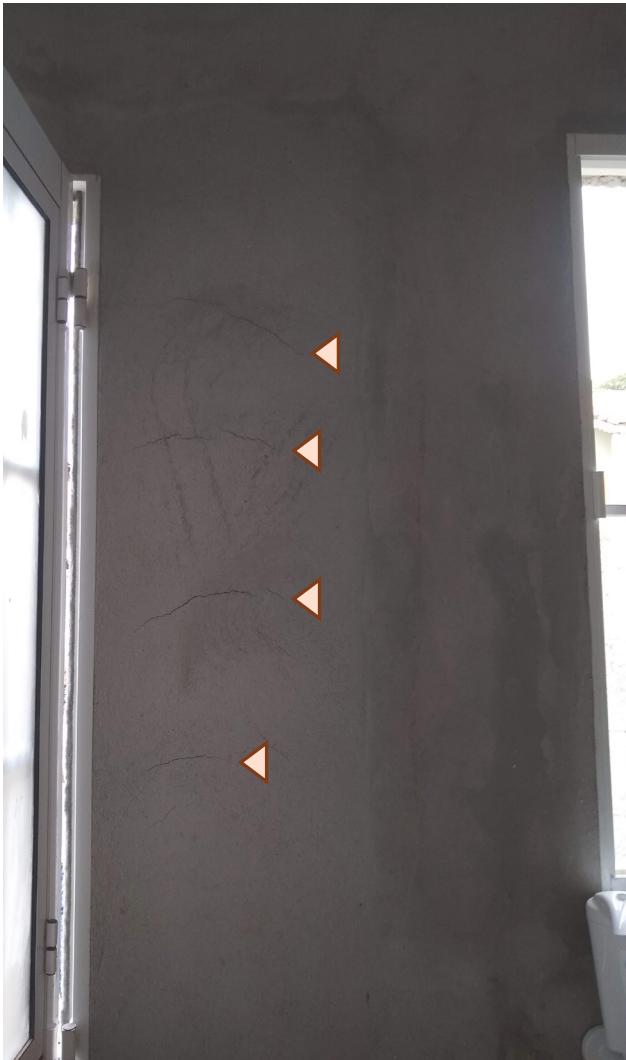
A exemplo disso, são as fissuras que podem surgir por uma infinidade de motivos e em diferentes posições, podendo indicar desde simples contração ou expansão dos materiais até problemas estruturais graves. Nessa obra, um mês após a execução verificou-se o surgimento de fissuras horizontais ao lado da porta, no trecho que anteriormente era o vão da janela (Figuras 60 e 61),

e outras fissuras horizontais menores no abrigo do gás e fechamento do antigo vão da porta. A princípio as fissuras apareciam ser resultado de reações químicas na argamassa e, portanto, superficiais sem danos estruturais, mas estão sendo acompanhadas para verificar se há uma evolução exigindo uma intervenção.

**Figura 60.** Fissuras por reação química da argamassa.

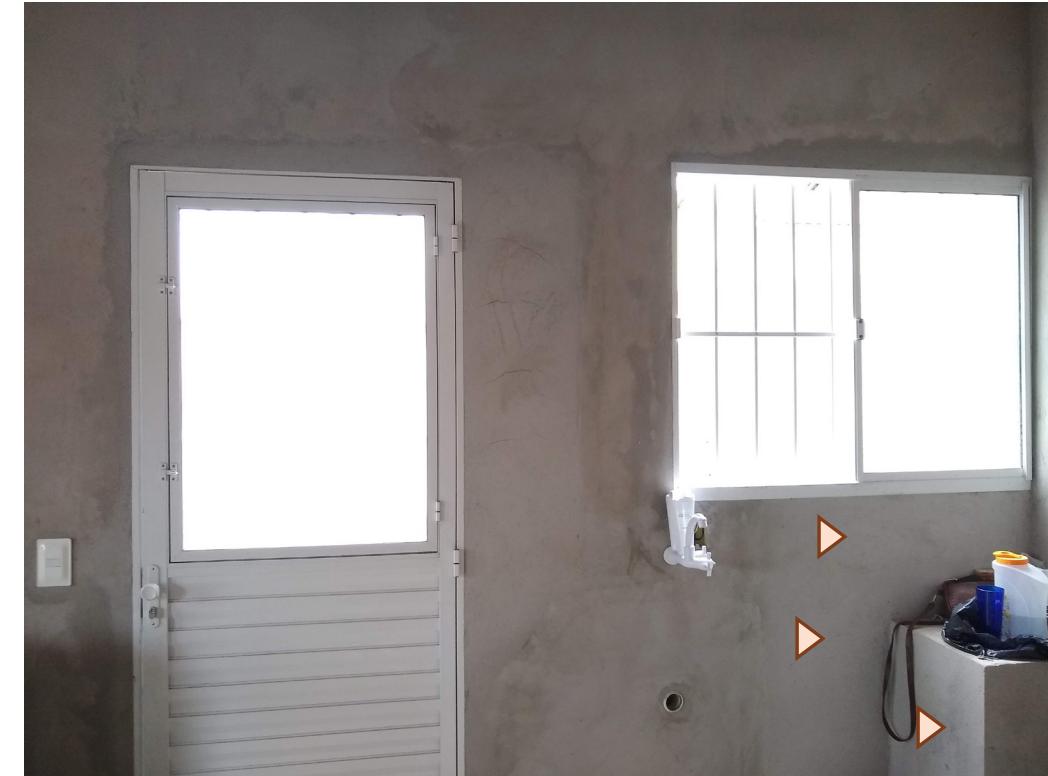
**Figura 61.** Fissuras no acabamento.

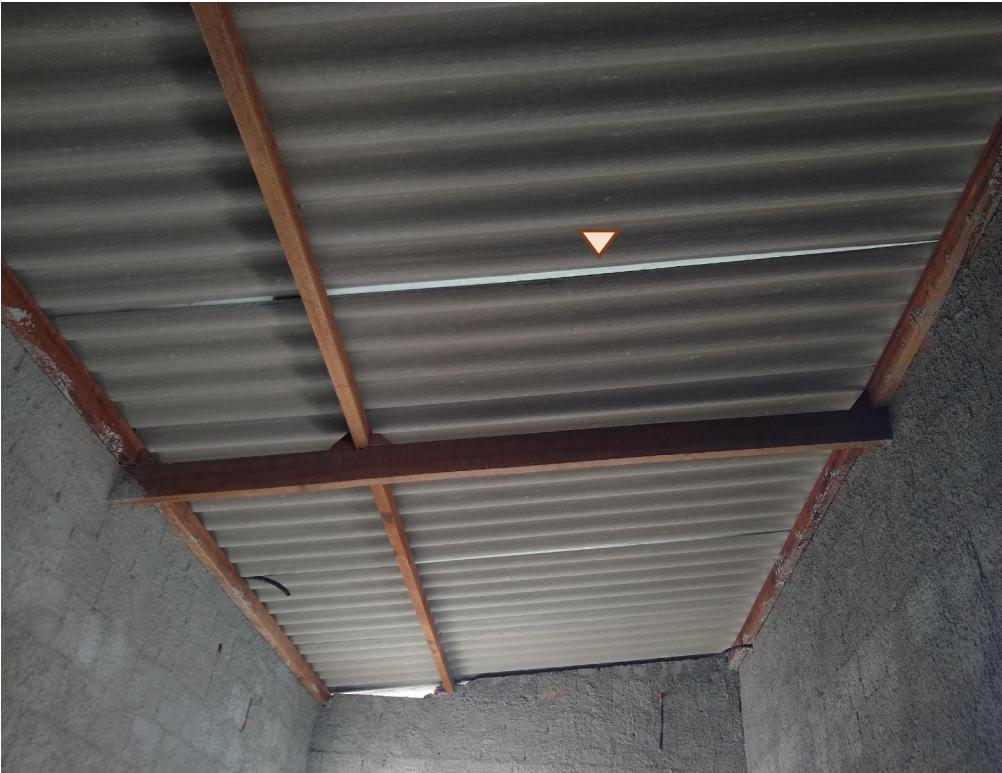
sua dimensão (Figura 66). Nos dormitórios o vão livre está na distância limite e as telhas estão sobre dois apoios com uma parte em balanço que é o beiral. Já na sala/cozinha e no banheiro da suíte o vão livre é de aproximadamente 2,40m e há apenas dois apoios para as telhas. Por esse motivo, na sala/cozinha e banheiro da suíte é perceptível um embarrigamento das telhas, reduzindo a sua vida útil e podendo causar infiltrações (Figura 67 e 68). Uma possível solução seria a colocação de um novo caibro na metade do vão livre existente.

**Figura 67.** Claridade entre as telhas causada pelo embarrigamento – Sala/ Cozinha.

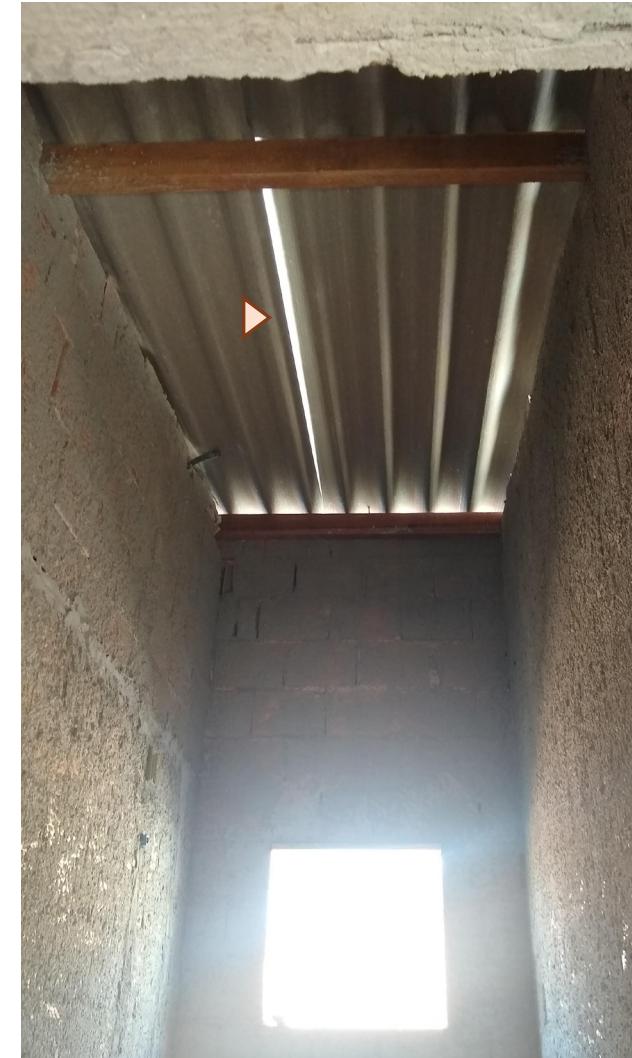
**Figura 68.** Claridade entre as telhas causada pelo embarrigamento – Banheiro.

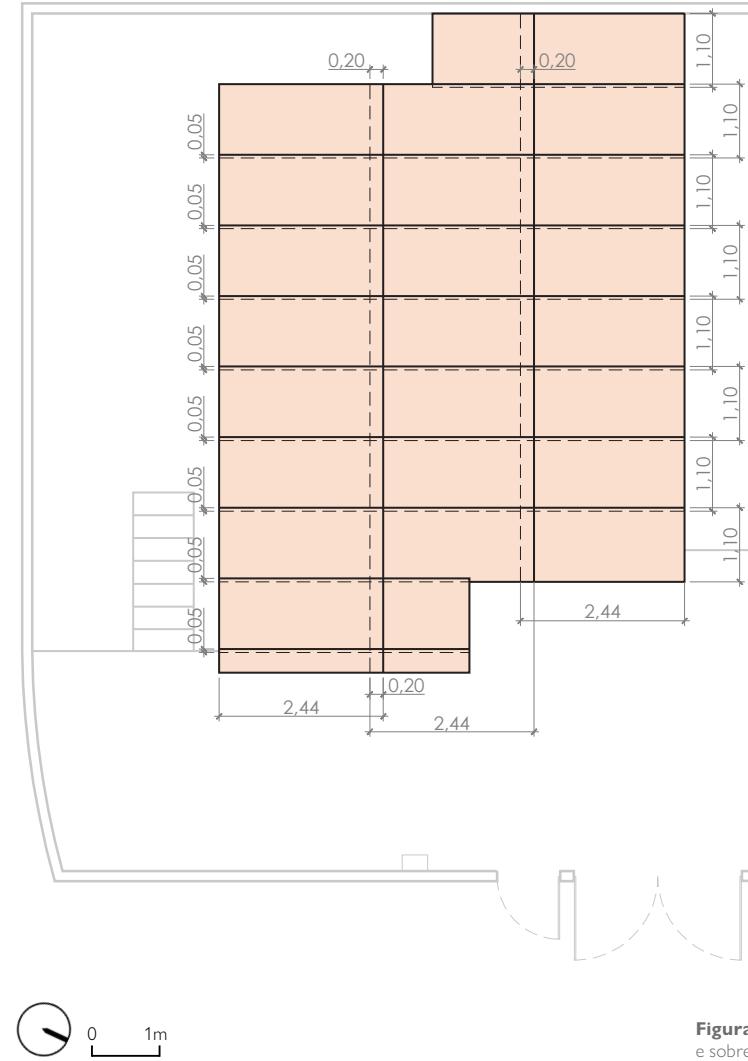
mínimo, por sua vez, deve ser de 250 mm ou 140 mm com cordão de vedação (Figuras 70 e 71). Portanto, para manter as sobreposições como estão (Figura 72), além de exigir a colocação do novo apoio na sala/cozinha para solucionar o embarrigamento, deveria ser colocado um cordão de vedação que o manual apresenta como ideal o Selamax® – Adesivo PU (Poliuretano). Entretanto, é importante considerar que o cordão de vedação teria que ser reaplicado de tempos em tempos. Já com a sobreposição lateral de  $1\frac{1}{4}$  de onda (230 mm) e a longitudinal de 250 mm não seria necessário e, por isso, ainda que exigisse a compra de mais seis telhas, seria a opção mais barata e com menor manutenção no longo prazo (Figura 73).

**Figura 72.** Posicionamento e sobreposições existentes.

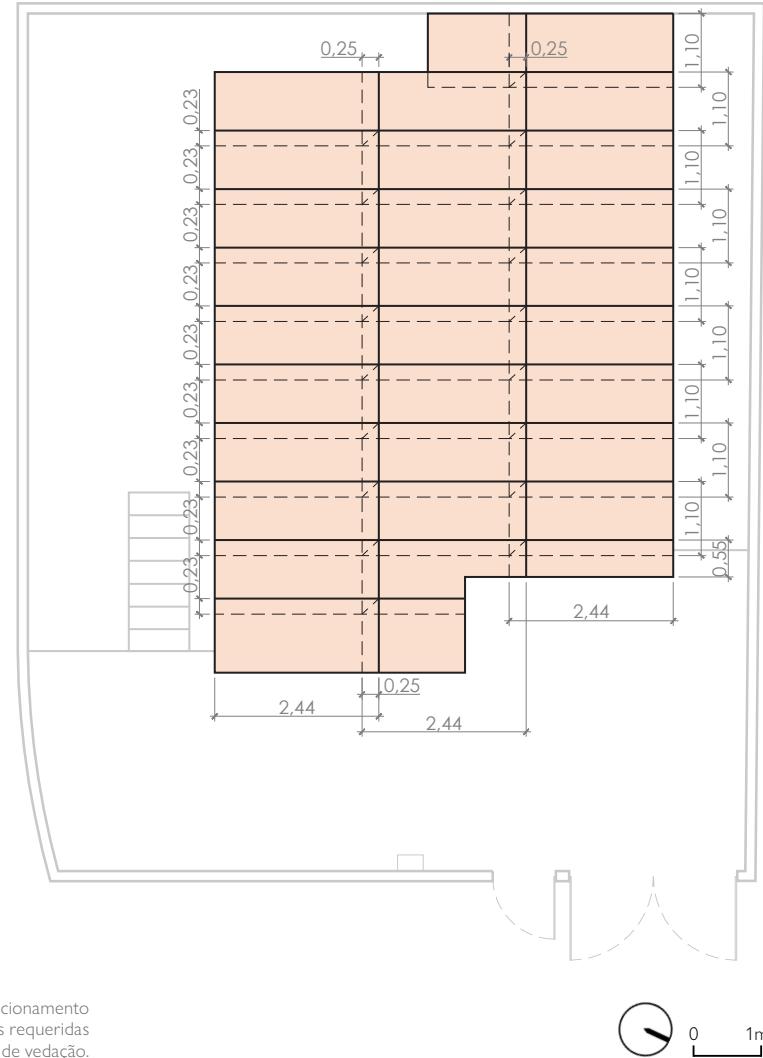
**Figura 73.** Posicionamento e sobreposições requeridas sem o cordão de vedação.

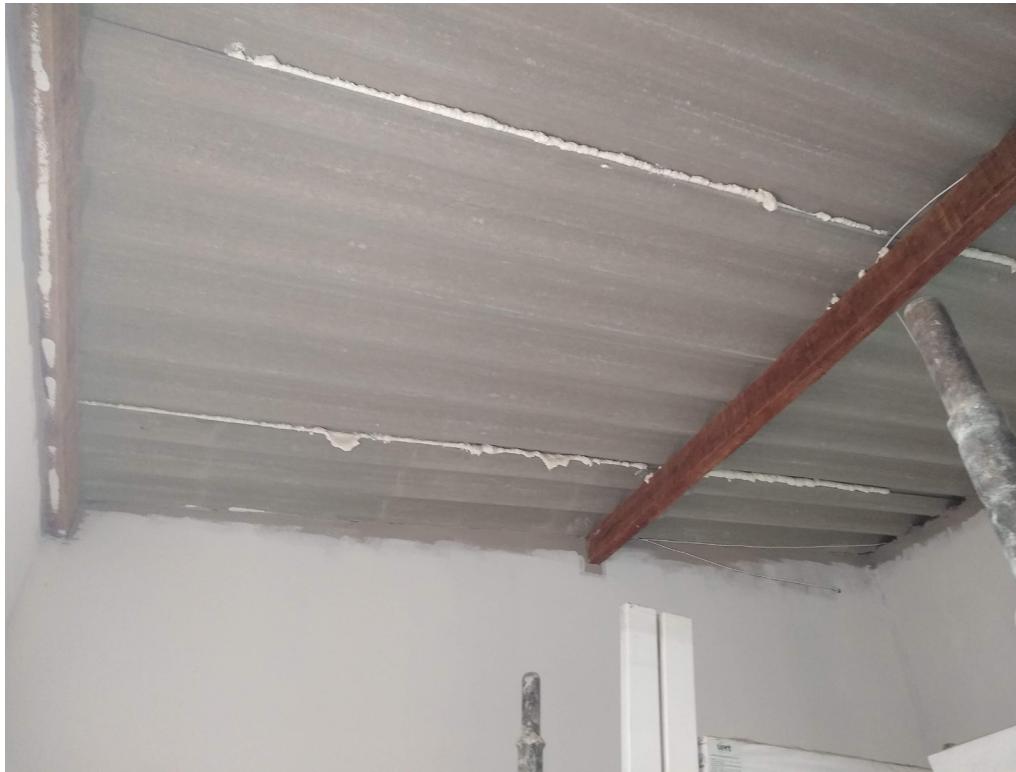
Como uma tentativa de reduzir a infiltração de água pelos vãos das telhas, a família optou pela aplicação de espuma expansiva nesses vãos (Figura 78). Com a falta de um apoio e a aplicação dessa espuma, é possível que haja uma deformação ainda maior das telhas, levando à necessidade de substituição delas e, consequentemente, aumentando o custo de manutenção.

**Figura 78.** Espuma expansiva aplicada no vão das telhas.
