***REDUÇÃO DE PERDAS INTERNAS NA PRODUÇÃO DE
VIDROS TEMPERADOS***

**Trabalho de formatura
para obtenção do Diploma de
Engenheiro de Produção**

2003

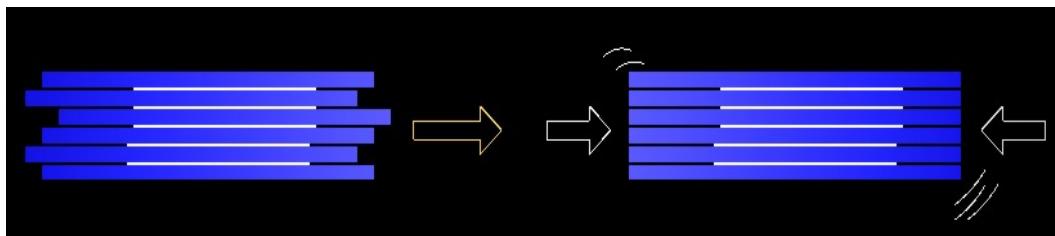
observado na figura 4.2). Quando atinge um certo número de peças na mesa, o operador dá aquela famosa “ajeitadinha” nas peças para que todas fiquem alinhadas.

Figura 5.9: Peças ajeitadas para serem armazenadas (Elaborado pelo autor).

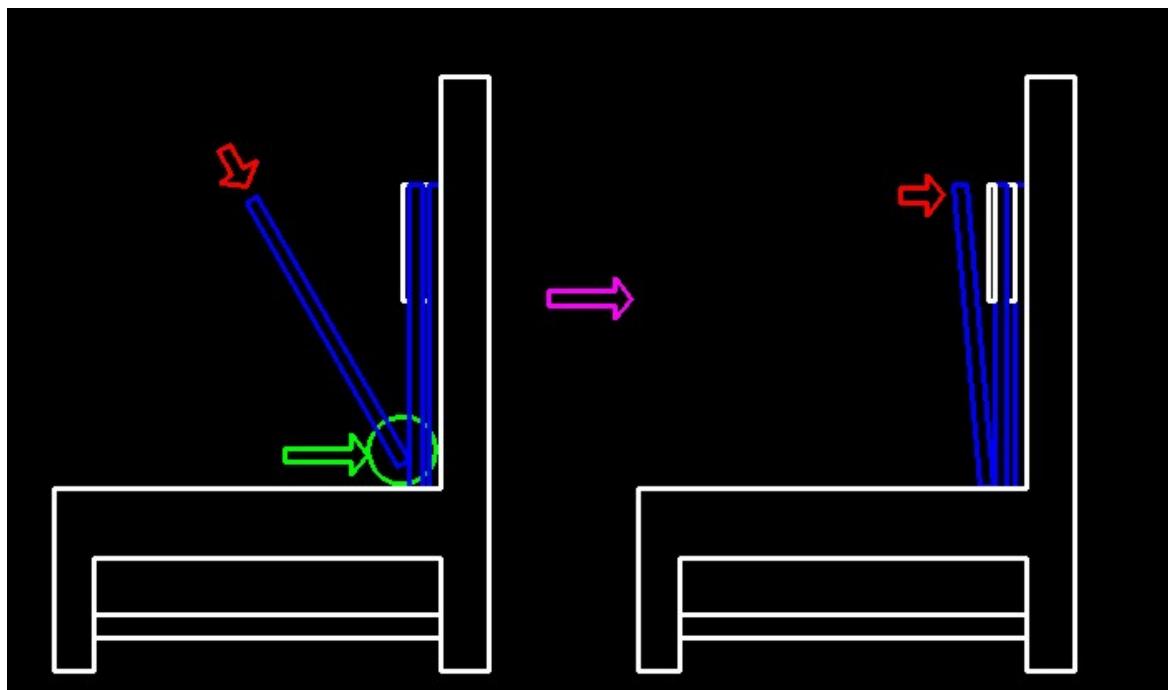
Já as peças separadas com barbante possuem outro tipo de manuseio e movimentação por parte do operador. A peça é colocada uma por vez diretamente no pallet, mas o problema é na maneira de como ela é colocada no pallet. Muitas peças são riscadas na base das mesmas, pois o operador acaba raspando a base inferior das peças uma nas outras no momento de posiciona-las no pallet (Figura 4.6).

Figura 5.10: Armazenagem com barbante (Elaborado pelo autor).

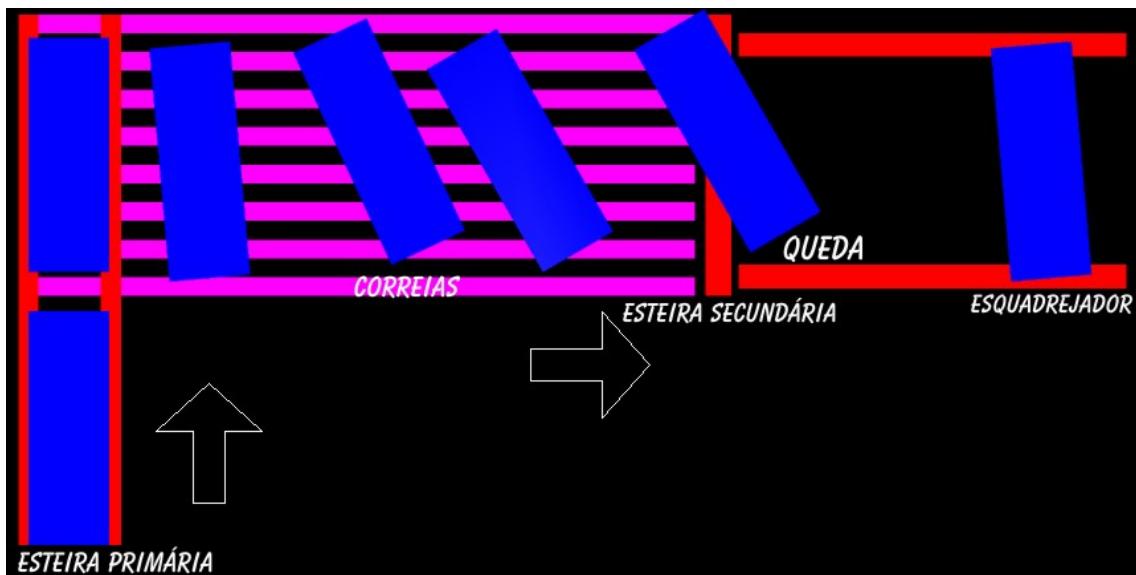
alinhamento, a queda é iminente. A peça cai torta devido à má sincronização do transfer (esteira que abre), ou seja, cada lateral abre em momentos diferentes. Outra causa para a peça estar torta na esteira secundária é a diferença de tração entre as correias da mesma. A esteira secundária possui em seu início várias correias que muitas vezes giram em velocidades diferentes. Em consequência disso, a peça começa a possuir uma rotação, e acaba caindo quando a esteira passa a ter apenas duas esteiras. Isso normalmente é decorrente das peças estreitas pois as mesmas são muito leves e muito sensíveis as variações de alinhamento. Uma pequena angulação faz com que a peça não consiga continuar quando a esteira se divide em apenas duas correias.

Figura 5.13: Lapidação bilateral – Transfer (Elaborado pelo autor).

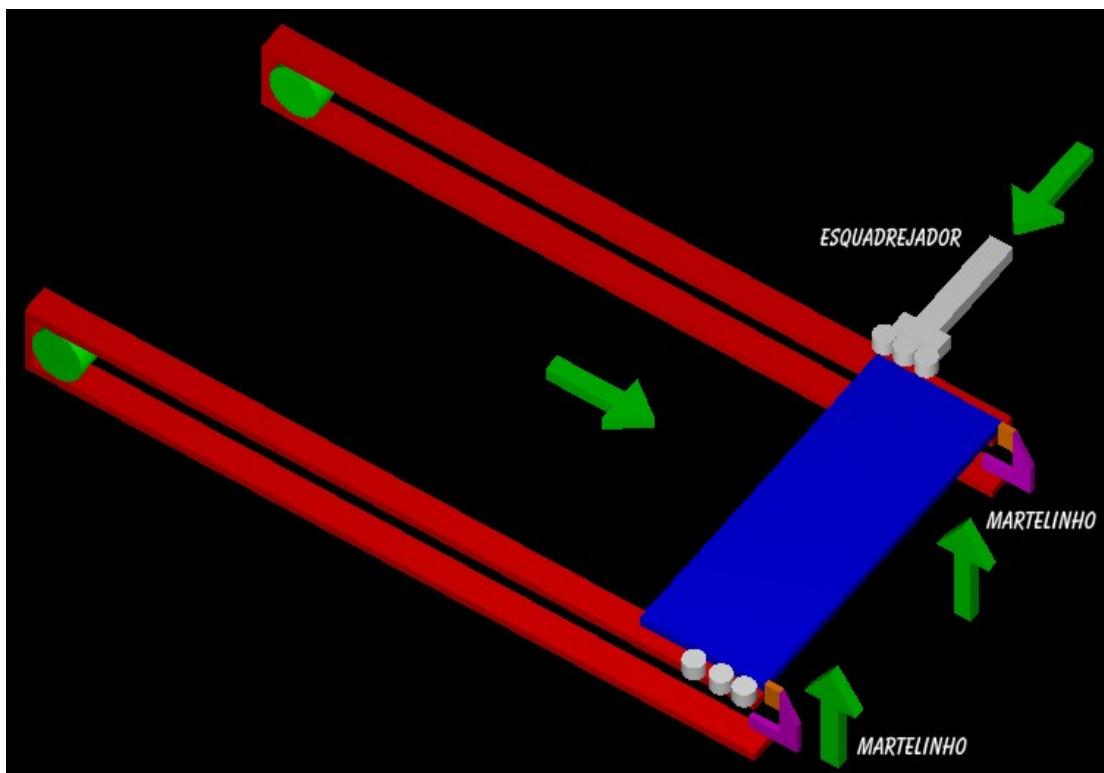
As peças que acabam entrando fora de esquadro na máquina muitas vezes o esquadrejador (mecanismo que tem como função alinhar a peça) não consegue realizar sua função corretamente deixando com que a peça entre na lapidação secundária de forma irregular, tal que acaba-se perdendo a peça por quebra. Os motivos são dois para que o esquadrejador não funcione direito: O esquadrejador está na posição errada, ou seja, ele não atinge a peça no meio da mesma ao empurrar contra o esquadro;

Figura 5.14: Esquadrejador mal posicionado, peça tende a girar (Elaborado pelo autor).

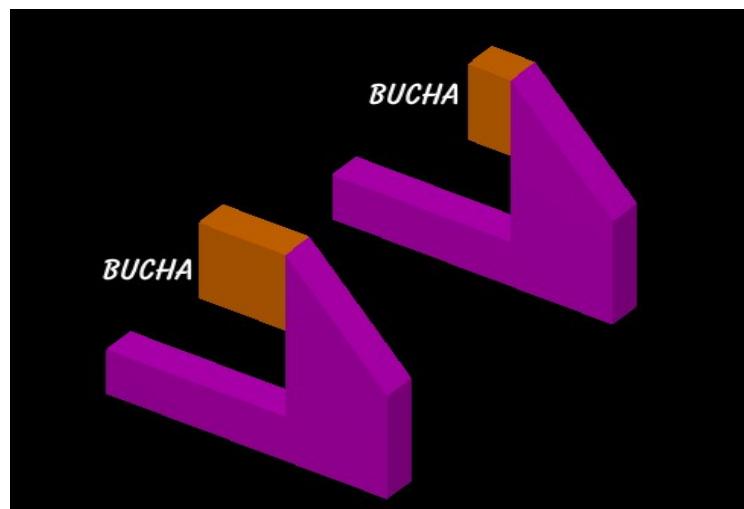
As buchas dos martelinhos não estão niveladas, uma bucha está mais gasta que a outra. Os martelinhos são dispositivos que fazem com que a peça pare para que se faça o esquadrejamento.(Veja a figura abaixo).

Figura 5.15: Martelinhos, buchas de tamanhos diferentes (Elaborado pelo autor).

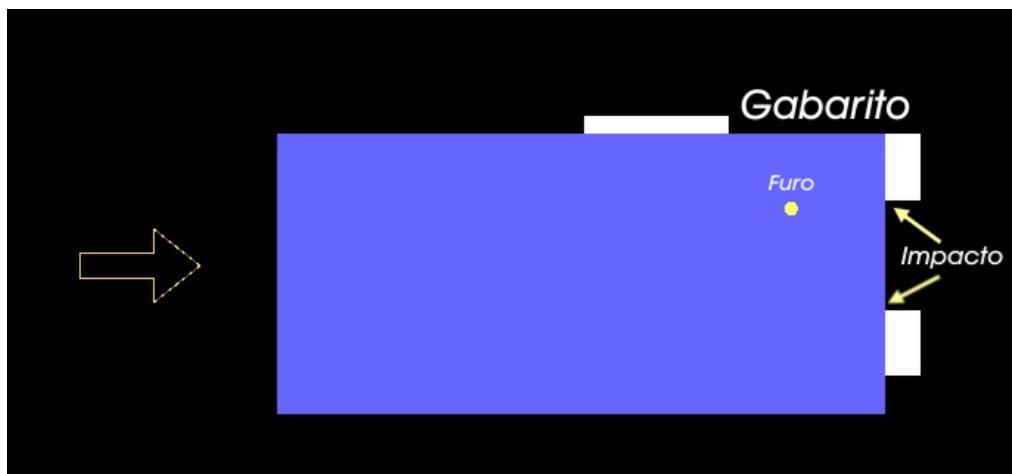
A pressa pela produtividade impera nessa causa de geração de não conformes. As lascas provenientes da furação são decorrentes do impacto da peça contra o gabarito de esquadro da furadeira. O operador é instruído a colocar a peça até o encontro com o gabarito de metal, porém com a velocidade e o descuido, a peça vai de encontro ao metal com uma força excessiva, de tal forma que acaba lascando a peça.

Figura 5.19: Impacto na colocação da peça na furadeira (Elaborado pelo autor).

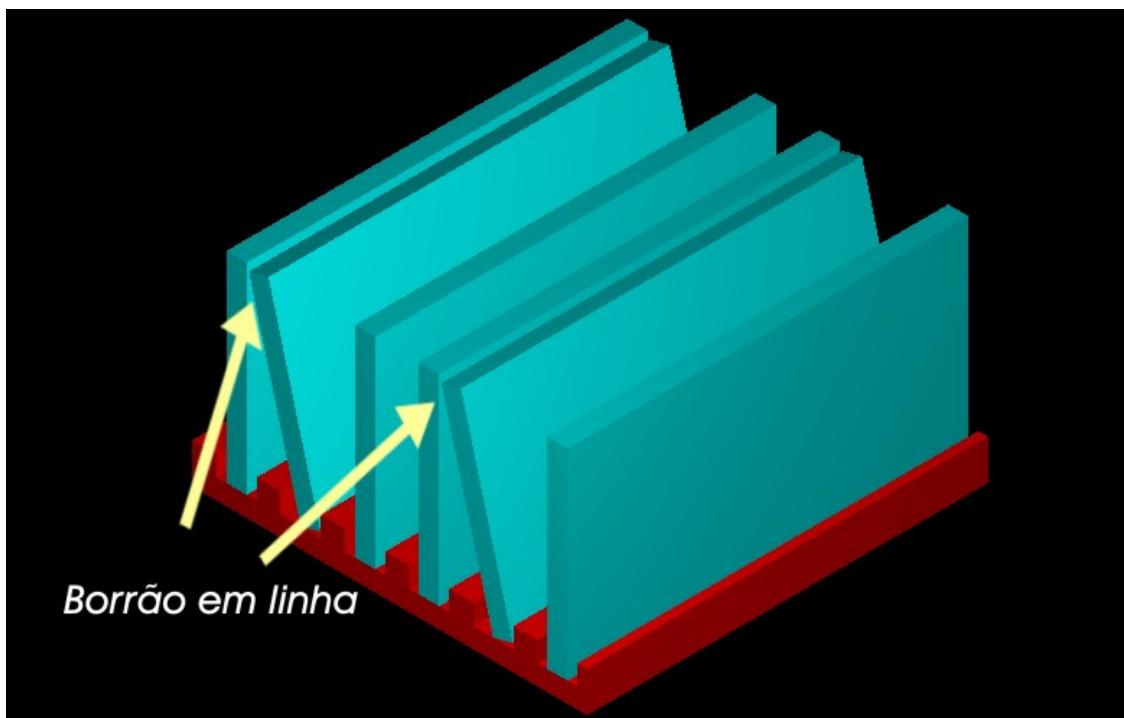
Novamente os carrinhos usados na serigrafia passam a gerar não conformidades. Além das quebras excessivas geradas pelos carrinhos, os mesmos são responsáveis pelos borrões de tinta. As peças cambaleiam de um lado para o outro no momento de movimentação do carrinho, encostando uma peça na outra. O principal problema é quando isso ocorre antes do carrinho passar pela estufa, sendo assim a tinta ainda está molhada, gerando o borrão mais comum, que é uma linha de tinta acumulada na face do produto.

Figura 5.21: Borrão causado pelo mau armazenamento nos carrinhos (Elaborado pelo autor).

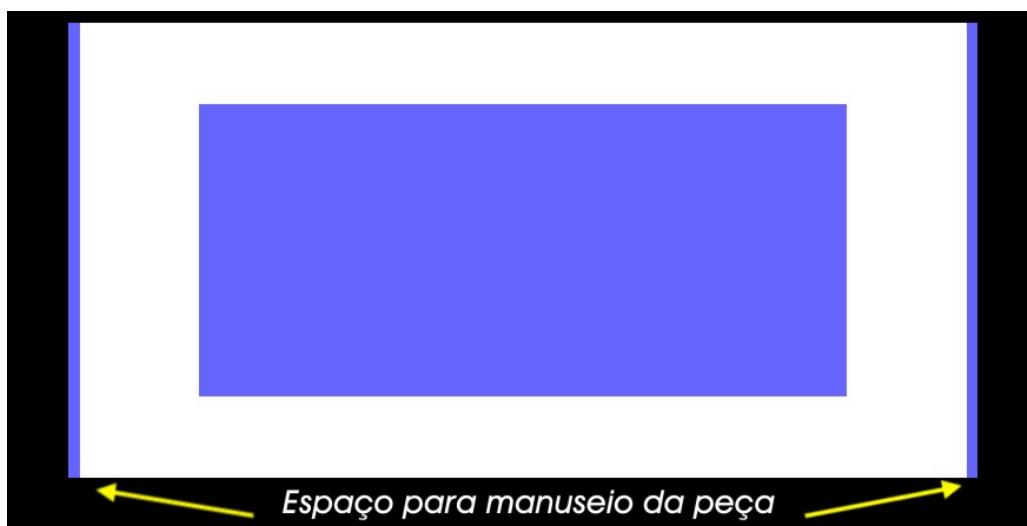
As peças serigrafadas têm faces certas para serem manuseadas. Em duas laterais a distância da tinta até a borda do vidro é menor, ou seja, é uma folga deixada para um possível manuseio do produto. Porém, observando o turno da noite, muitos dos operadores não possuem esse conhecimento. Dessa forma, o manuseio é realizado indevidamente, gerando um grande número de borrões que não são percebidos no próprio setor.

Figura 5.22: Espaço para manuseio da peça (Elaborado pelo autor).

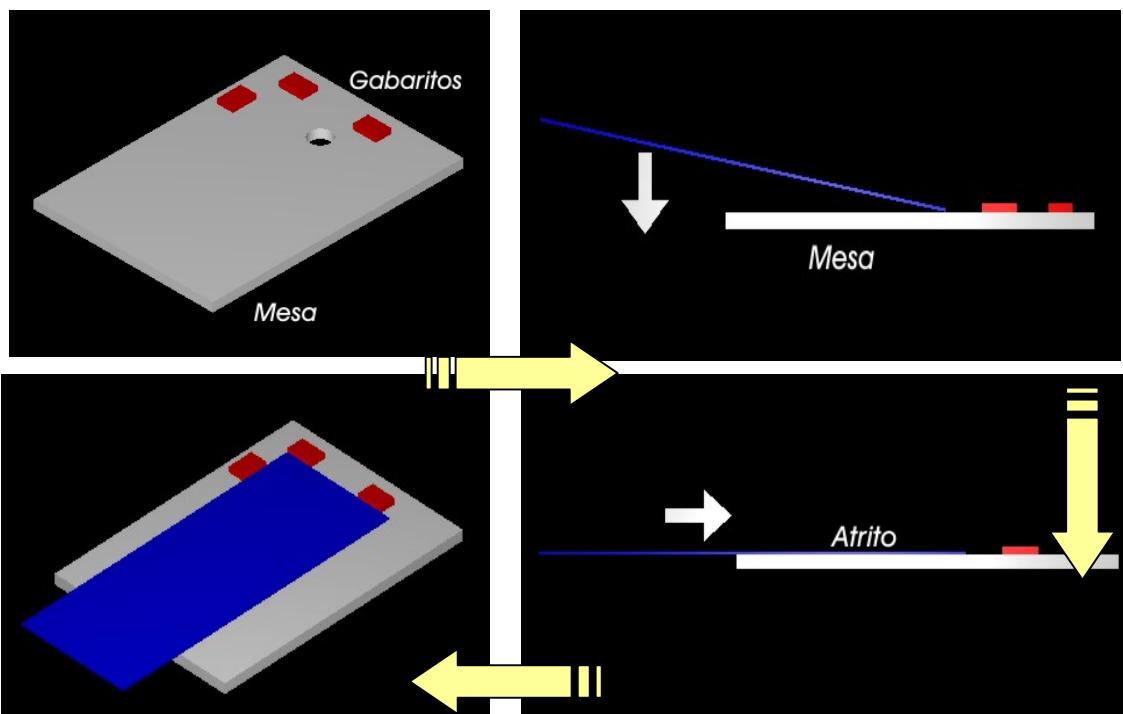
As peças na furação são riscadas no momento da colocação e retirada da peça na máquina, pois o operador arrasta a peça para coloca-la no esquadro. A solução adotada é a criação de um dispositivo poka yokê, que restringe o movimento indevido e muitas vezes involuntário do operador ao manusear a peça. Veja o exemplo abaixo:

Figura 6.2: Manuseio atual do operador da furação (Elaborado pelo autor).

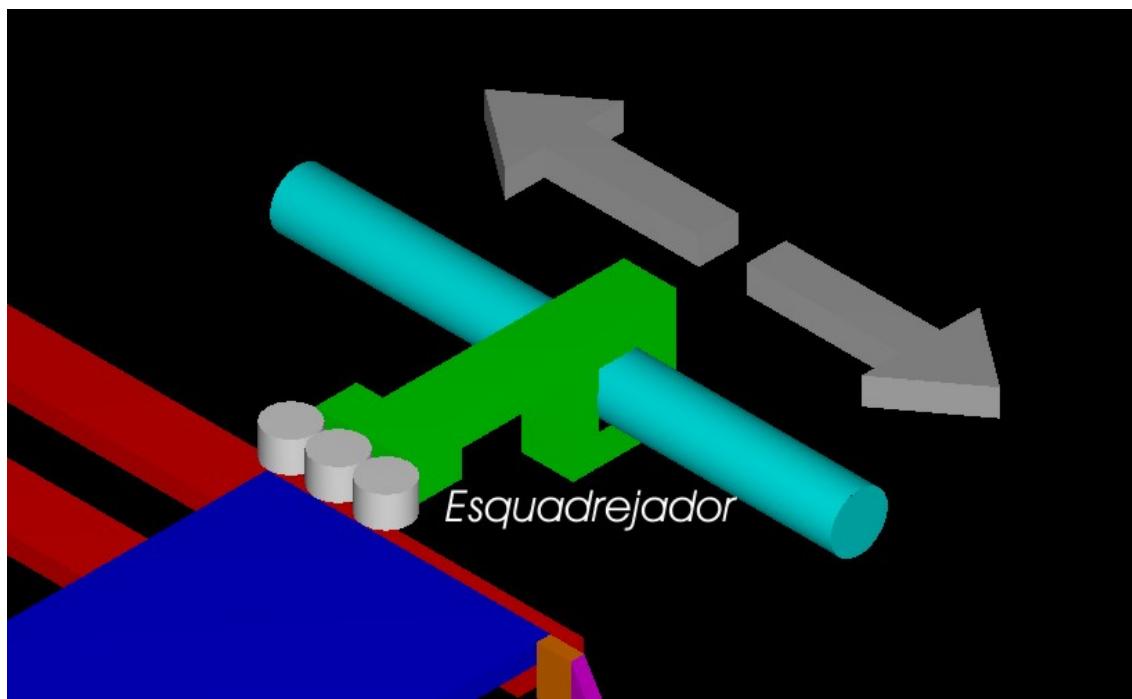
Outro problema detectado foi o esquadrejador mal posicionado. O mesmo desliza sobre uma espécie de mancal, liberando o movimento horizontal.

Figura:6.8: Esquadrejador (Elaborado pelo autor).

A solução escolhida foi a criação de uma escala no mancal, a cada 3 cm de distância uma marcação numérica. Com o apoio de uma tabela com todas as peças, cada peça teria uma posição do esquadrejador já definida. Com isso o operador teria uma base de como posicionar o esquadrejador corretamente. Veja a figura abaixo:
