**LEVANTAMENTO DE PROBLEMAS PATOLÓGICOS
ENCONTRADOS EM CENTROS EDUCACIONAIS PÚBLICOS**

Trabalho de Formatura do Curso de
Engenharia Civil apresentado à Escola
Politécnica da Universidade de São Paulo

São Paulo
2017

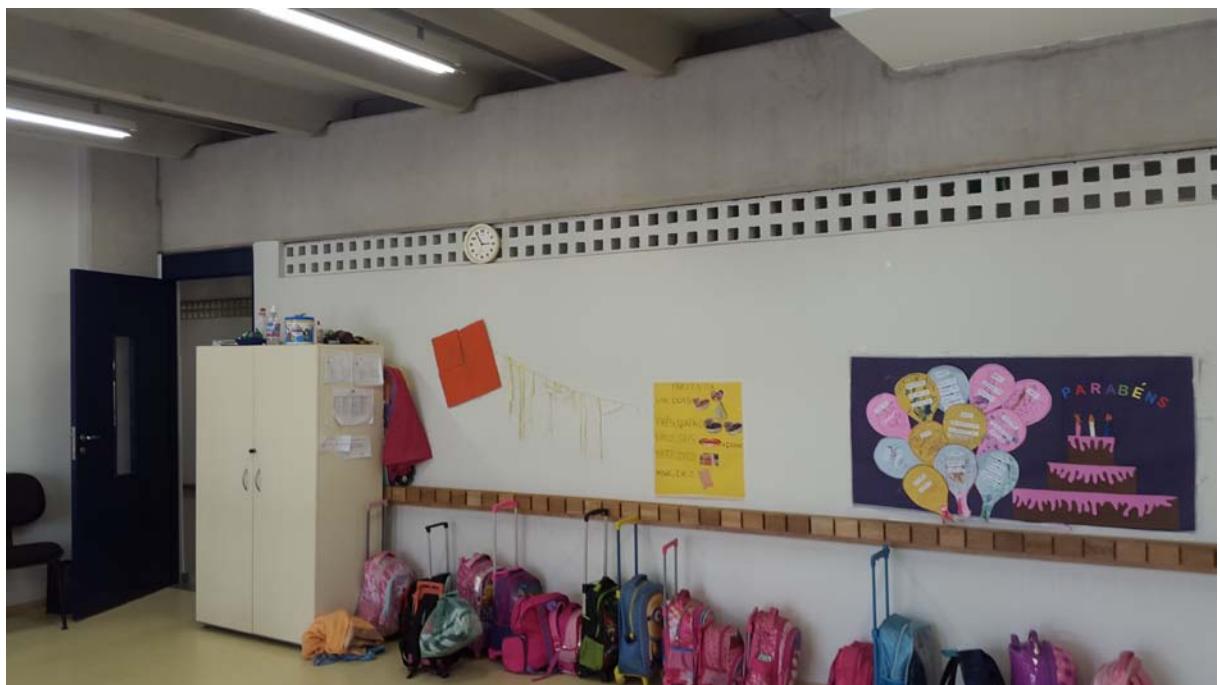
Quanto ao conforto térmico das salas de aula, o problema se dá principalmente no inverno, quando as temperaturas chegam a até 5°C na cidade de São Paulo⁸. Não há tanto problema no verão, pois a incidência dos raios solares não é tão alta e as salas são equipadas com um ventilador, que ajuda na circulação de ar. No inverno, no entanto, segundo o relato dos professores, as salas ficam extremamente frias, aumentando assim as chances de seus usuários ficarem doentes.

Fotografia 15 - Vão de abertura visto do interior da sala de aula (CEMEI)
(Fonte: Levantamento de campo realizado pelo grupo)

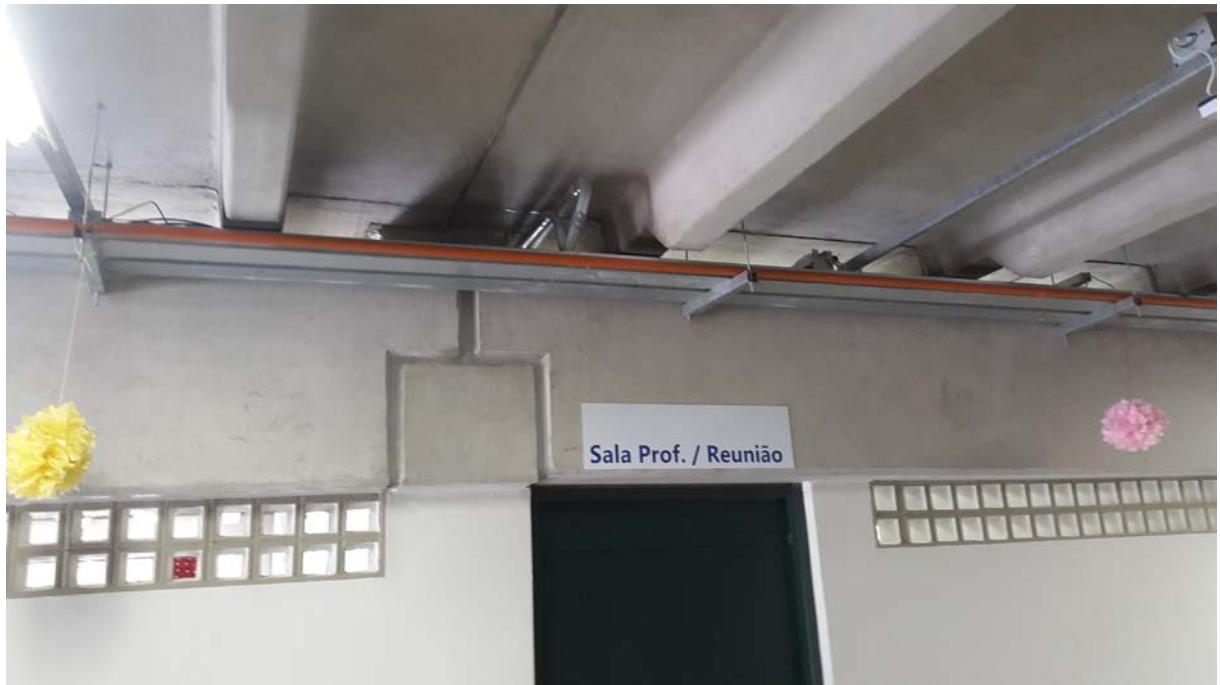
Fotografia 16 - Vão de abertura visto do corredor (CEMEI)
(Fonte: Levantamento de campo realizado pelo grupo)

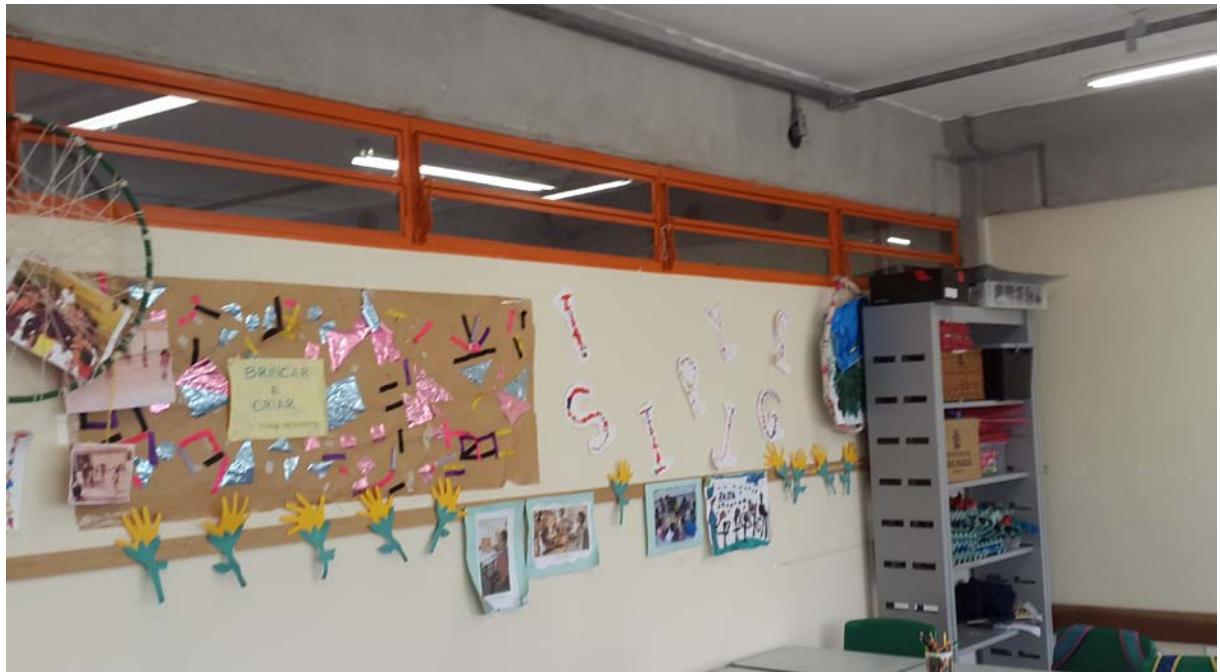
Na EMEI a estrutura é um pouco diferente. Não há nenhuma abertura entre as salas e os corredores, ajudando no isolamento acústico (Fotografias 17 e 18). No entanto, o problema das temperaturas baixas nas salas de aula também foi relatado.

Fotografia 17 - Sala de aula (EMEI)
(Fonte: Levantamento de campo realizado pelo grupo)

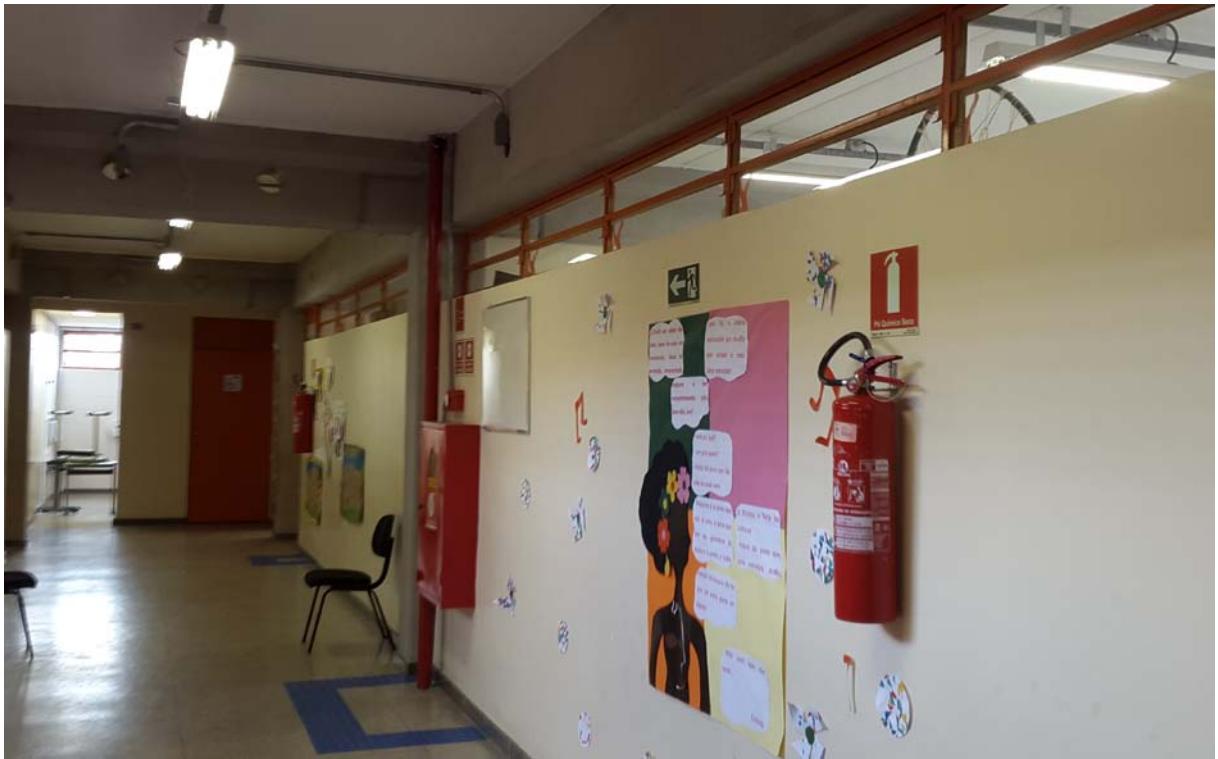
Fotografia 18 - Corredor (EMEI)
(Fonte: Levantamento de campo realizado pelo grupo)

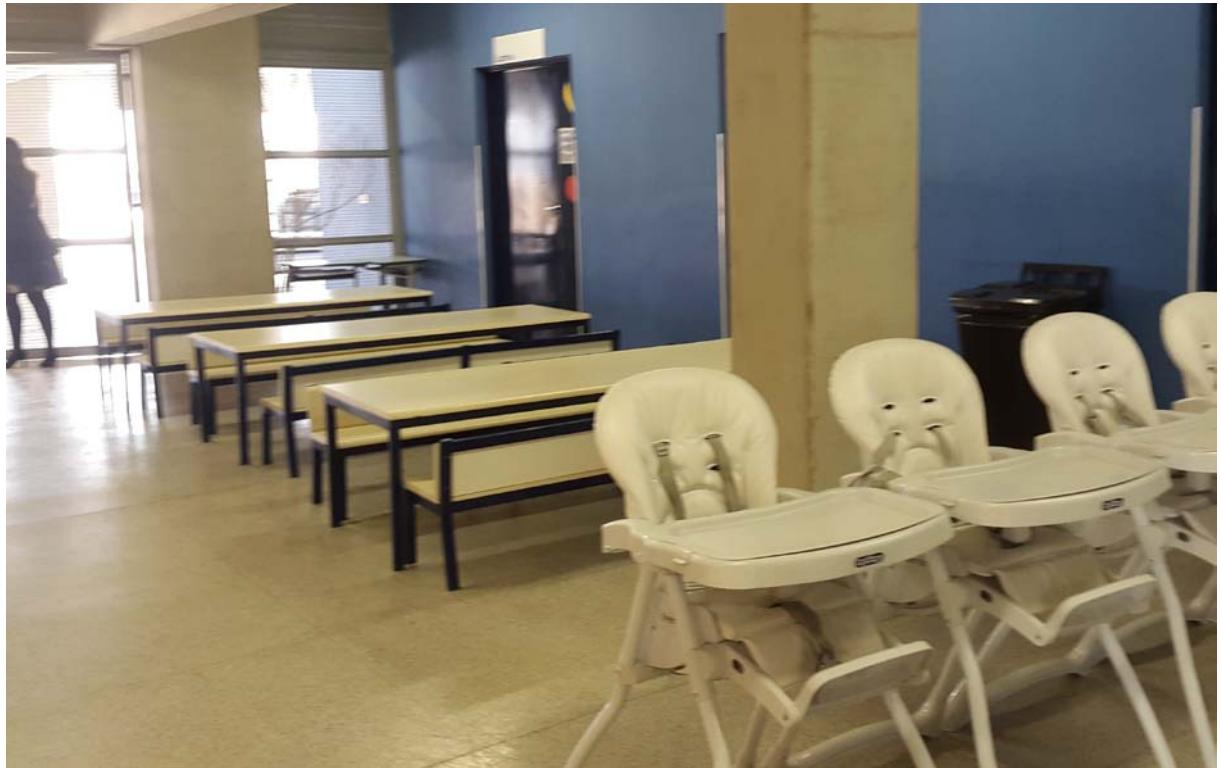
Além das salas de aula, o refeitório apresenta um grande problema de conforto térmico. No CEMEI, o refeitório está em uma área com as laterais abertas, sem nenhuma proteção contra o vento e a chuva (Fotografia 21). Além disso, há mais dois refeitórios improvisados, um no pátio interno do primeiro pavimento e outro no segundo pavimento, para atender o número de alunos durante o horário das refeições (Fotografias 22 e 23).

Fotografia 21 - Refeitório e lactário (CEMEI)
(Fonte: Levantamento de campo realizado pelo grupo)

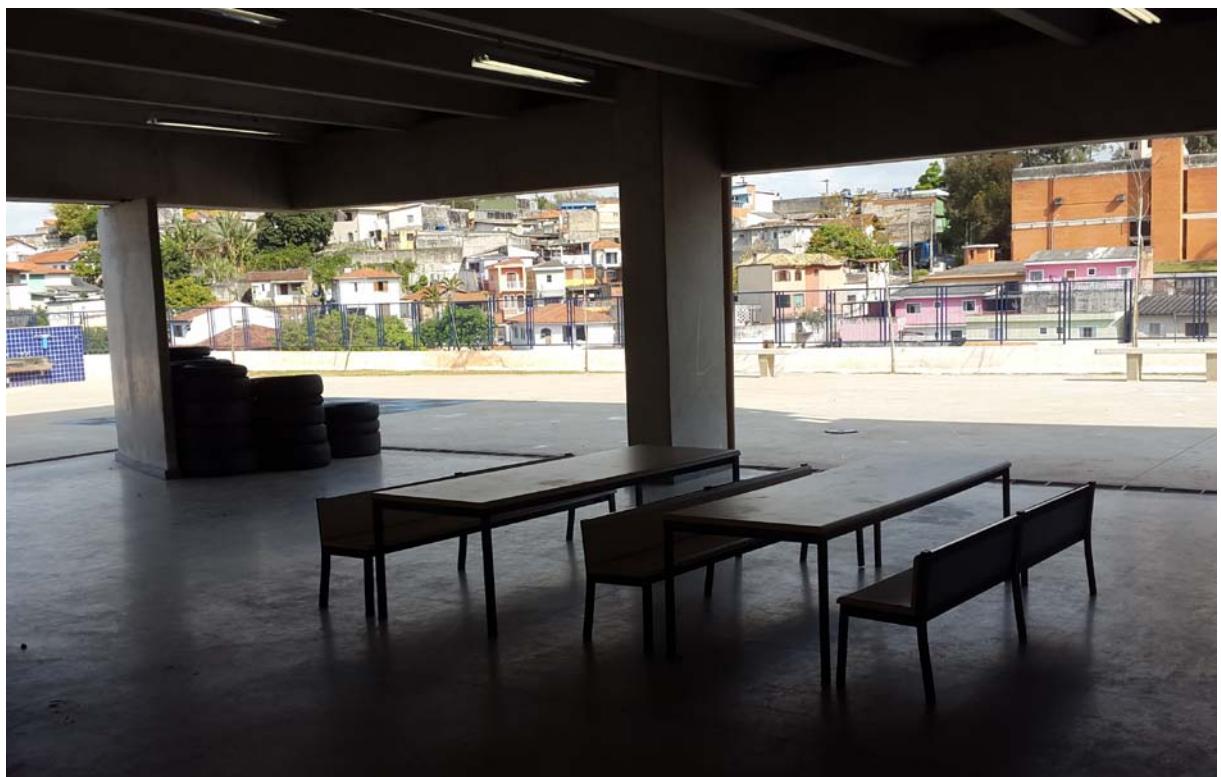
Fotografia 22 - Refeitório improvisado no pátio interno (CEMEI)
(Fonte: Levantamento de campo realizado pelo grupo)

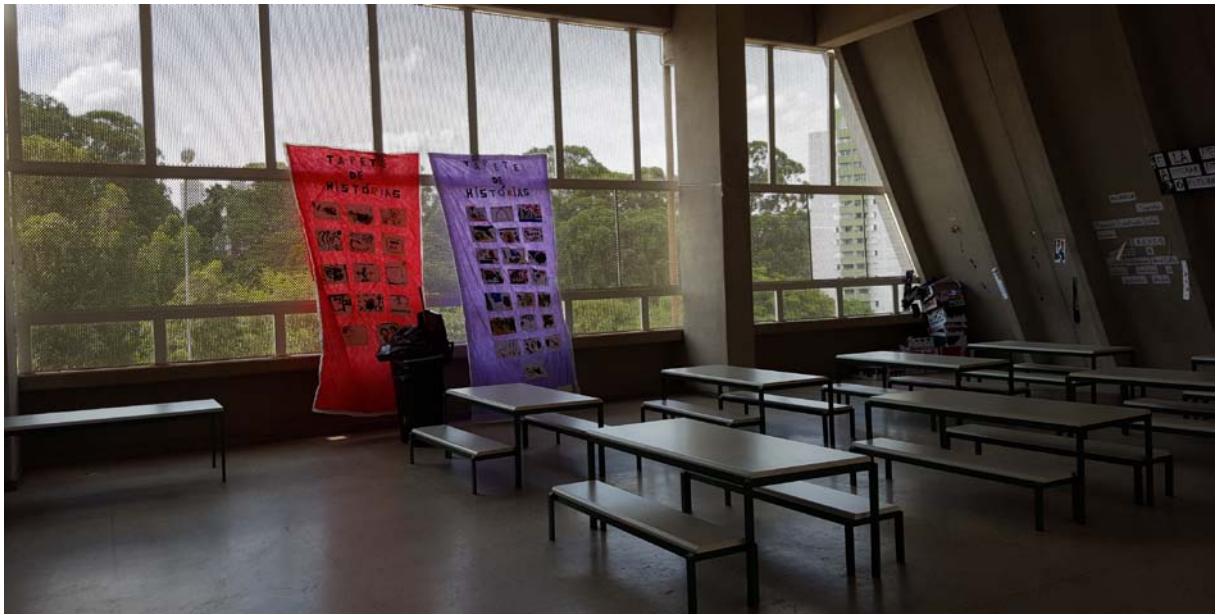
Fotografia 23 - Refeitório improvisado no segundo andar (CEMEI)
(Fonte: Levantamento de campo realizado pelo grupo)

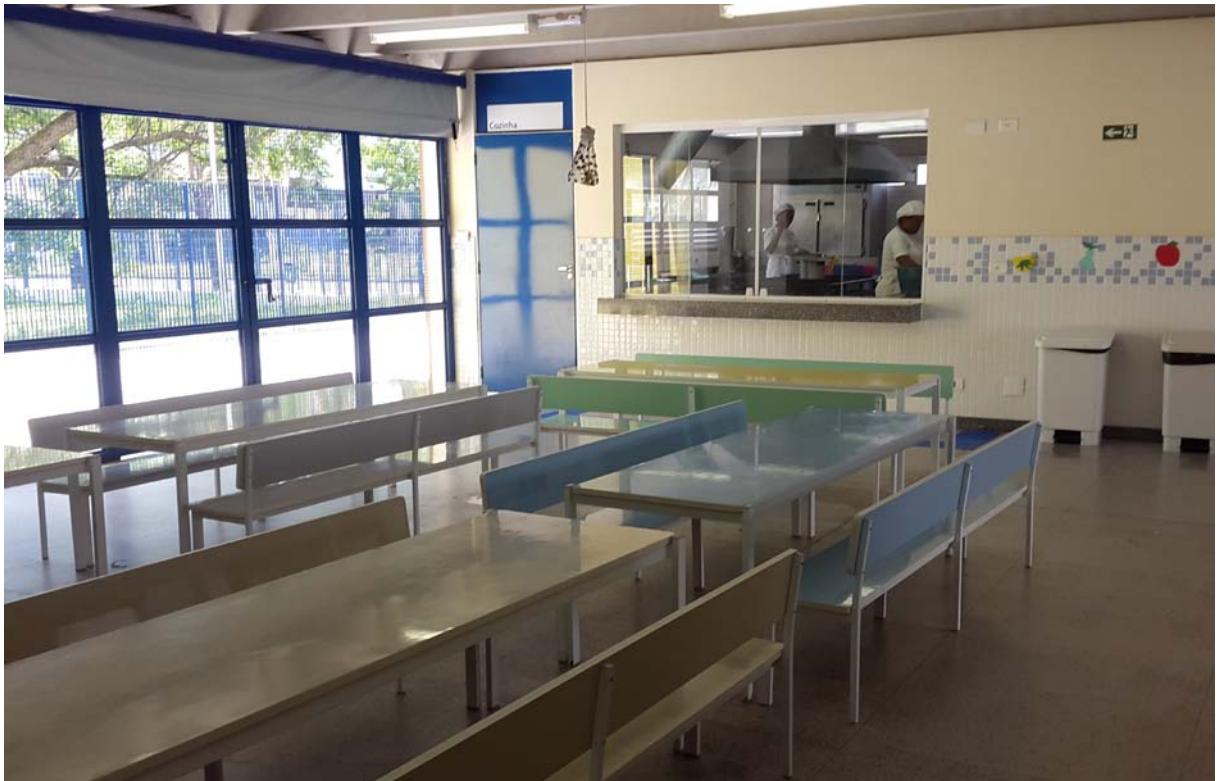
No CEI, a situação é bem parecida, porém os portões estão protegidos por toldos (Fotografias 24 e 25). Mesmo assim, essa proteção não é suficiente nos dias mais frios.

Fotografia 24 - Refeitório e cozinha ao fundo (CEI)
(Fonte: Levantamento de campo realizado pelo grupo)

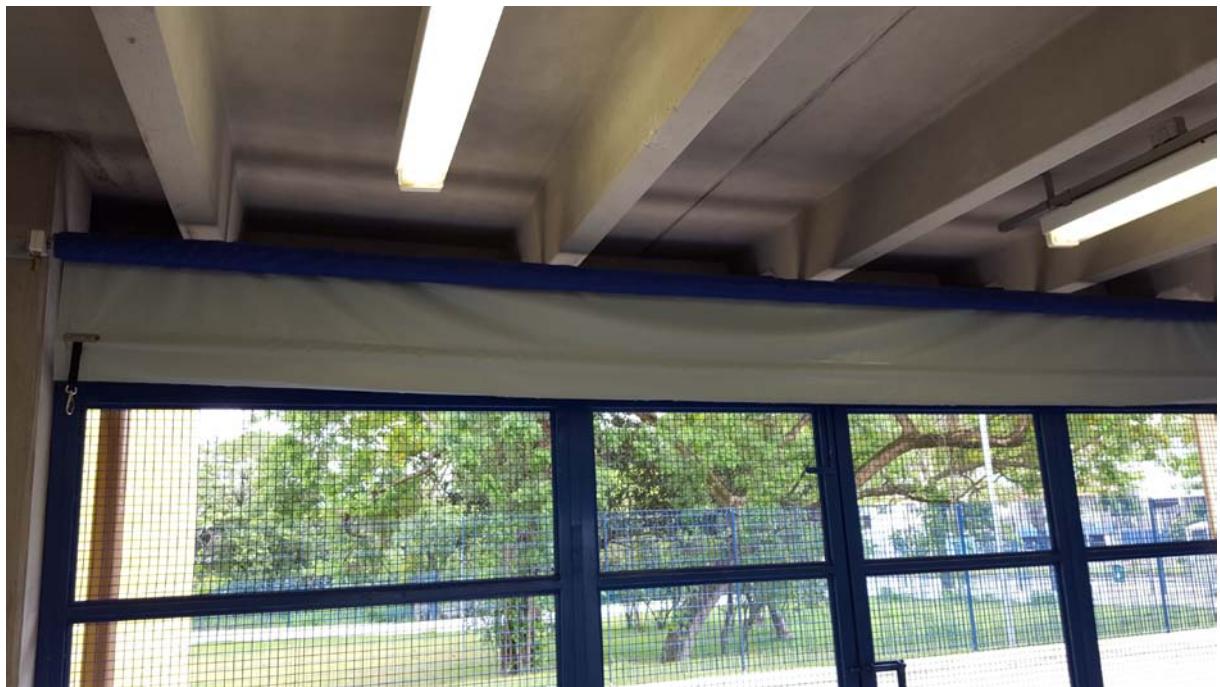
Fotografia 25 - Detalhe do toldo no refeitório (CEI)
(Fonte: Levantamento de campo realizado pelo grupo)

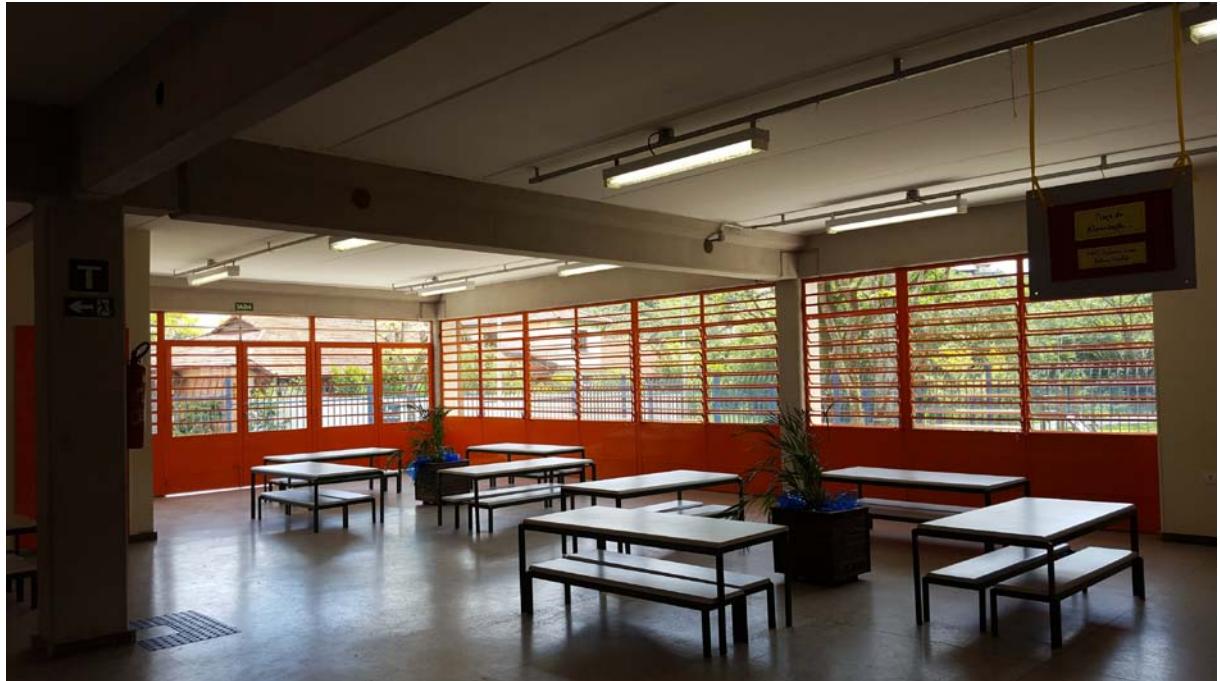
No EMEI, o refeitório está no pátio interno, que é abrigado por portões de vidros (Fotografia 26). Mesmo assim, o frio ainda é intenso, devido à baixa incidência de raios solares e a proximidade com a área externa.

Fotografia 26 - Refeitório (EMEI)
(Fonte: Levantamento de campo realizado pelo grupo)

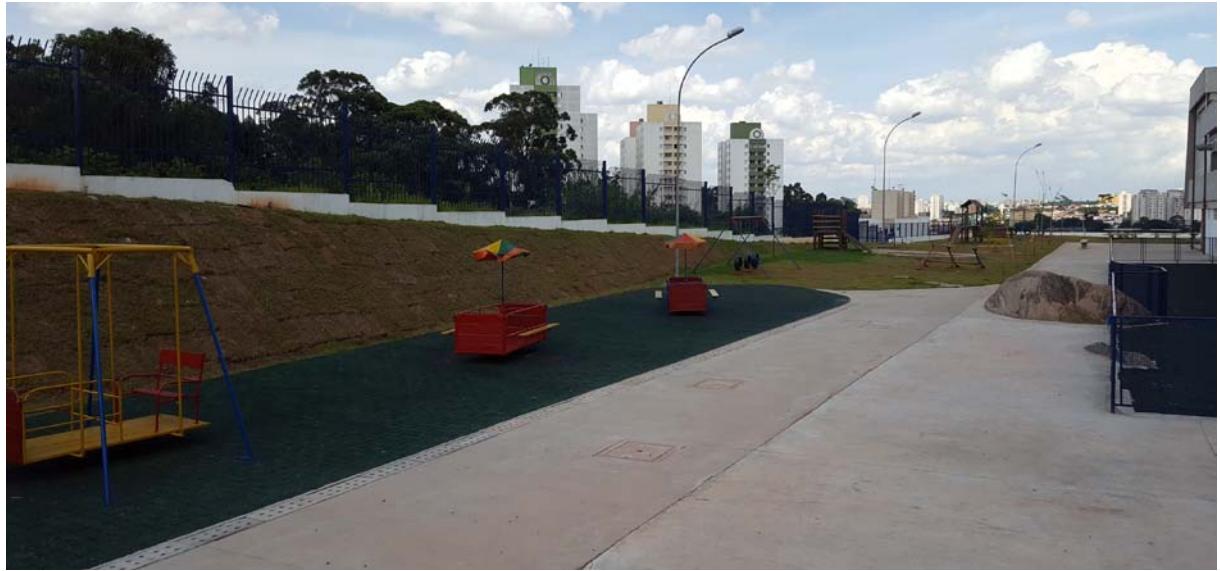
Por fim, a área externa também acaba sendo um problema de desconforto térmico. Embora as crianças e os professores passem a maior parte do tempo na área interna, quando estão no lado de fora para brincadeiras ao ar livre e uso do *playground*, ou “parquinho”, as temperaturas extremas atrapalham essas atividades. Nos dias das visitas, por exemplo, quando as temperaturas chegaram a 27°C na região, as crianças do CEMEI não podiam brincar nos brinquedos que estavam muito quentes, pois estavam expostos ao sol (Fotografias 28 e 29). Também é possível ver a exposição das crianças ao sol intenso durante uma atividade ao ar livre (Fotografias 30 e 31). Já nos dias frios, as atividades externas não ocorrem, devido às baixas temperaturas.

Fotografia 28 - Brinquedos expostos ao sol (CEMEI)
(Fonte: Levantamento de campo realizado pelo grupo)

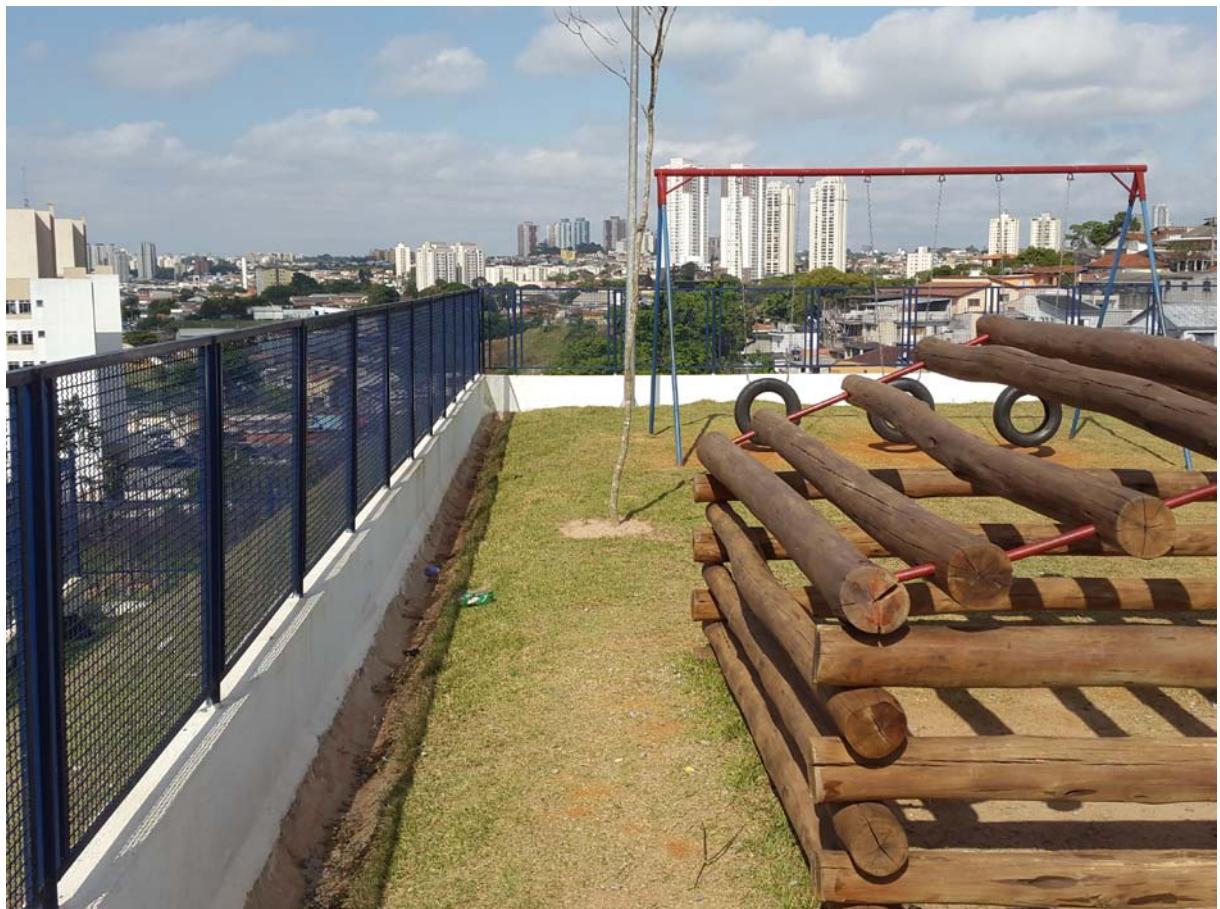
Fotografia 29 - Brinquedos expostos ao sol (CEMEI)
(Fonte: Levantamento de campo realizado pelo grupo)

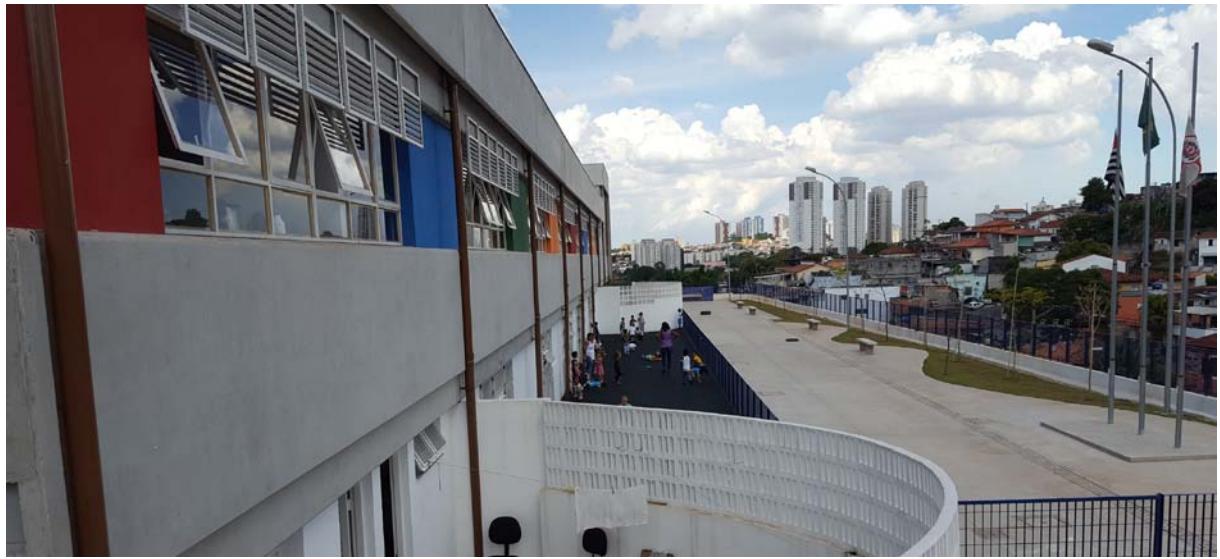
Fotografia 30 - Atividades ao ar livre sob exposição do sol (CEMEI)
(Fonte: Levantamento de campo realizado pelo grupo)

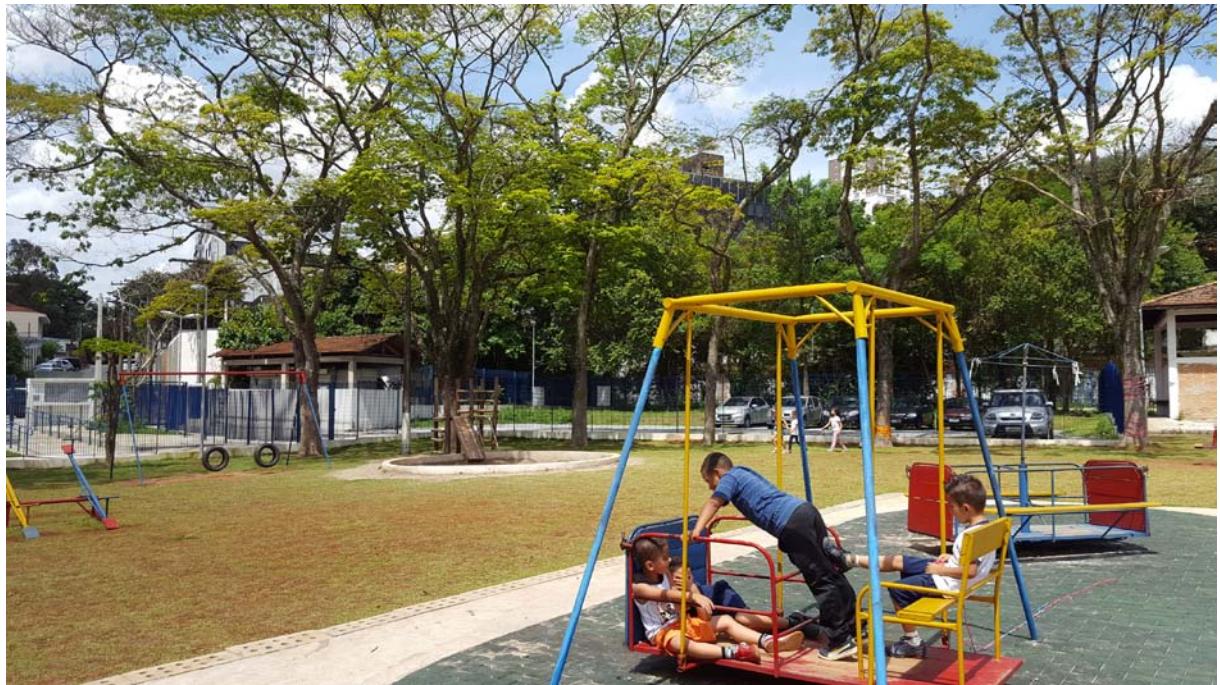
Fotografia 31 - Atividades ao ar livre sob exposição do sol (EMEI)
(Fonte: Levantamento de campo realizado pelo grupo)

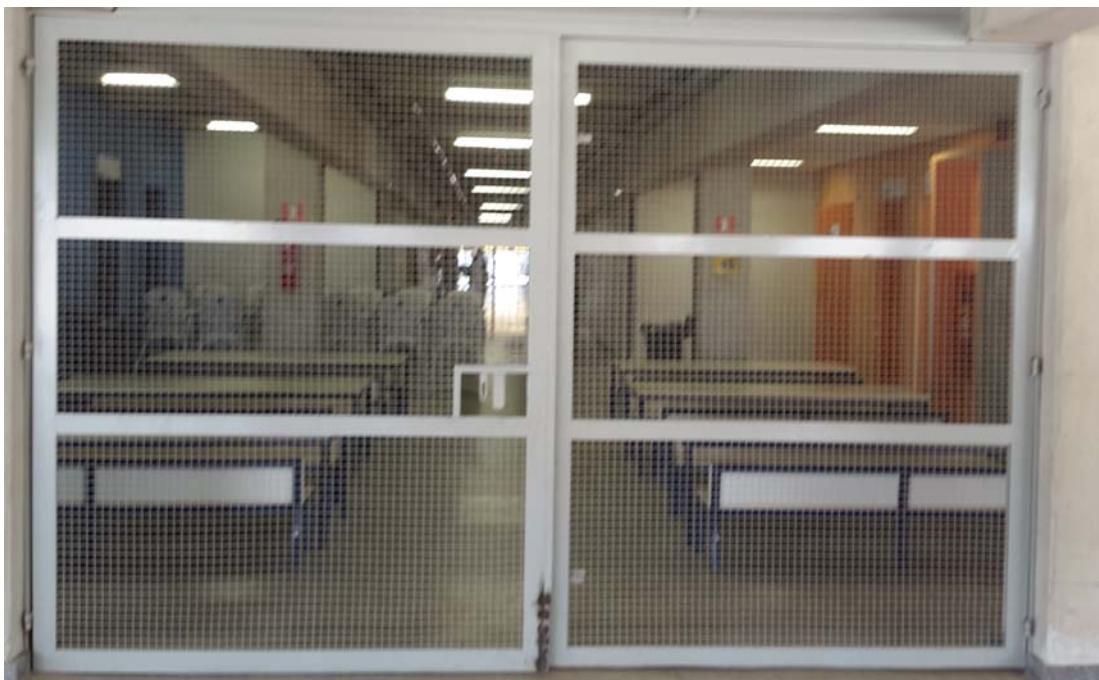
Essa situação coloca em risco a segurança das crianças, dos funcionários e de todos os bens materiais adquiridos com recursos públicos. No CEMEI Jardim Jaqueline, a diretoria relatou casos de pessoas má intencionadas querendo levar as crianças. Houve casos também de invasões, com arrombamento do portão e furto de alimentos (Fotografia 33).

Fotografia 32 - Portão de acesso ao interior do CEMEI
(Fonte: Levantamento de campo realizado pelo grupo)

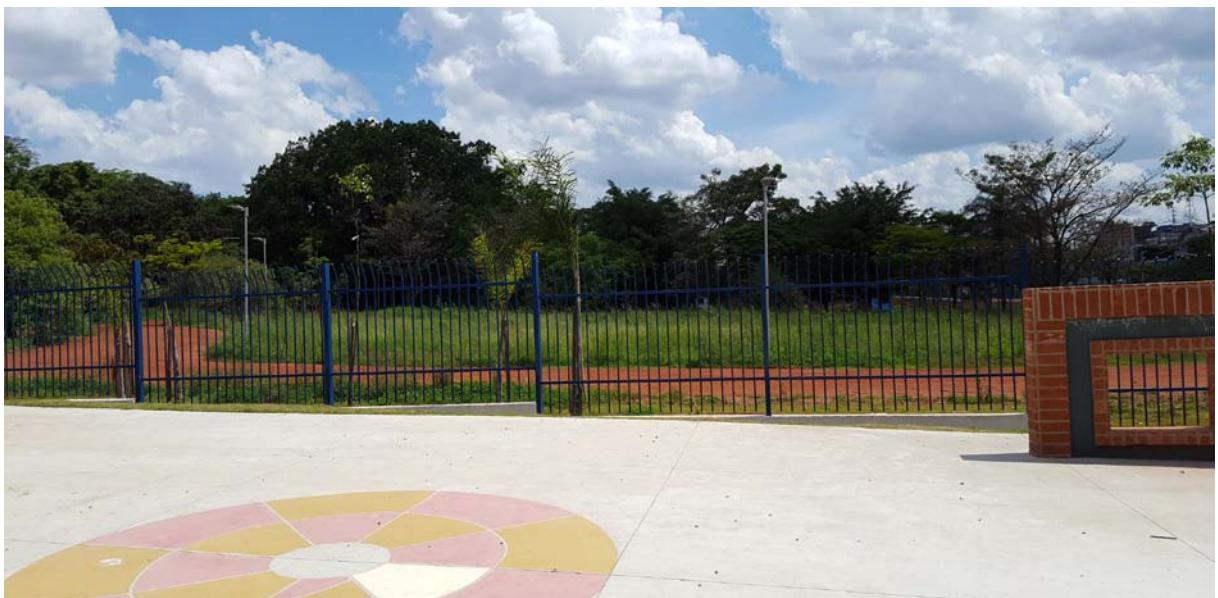
Assim, houve casos em que os visitantes do parque tentaram interagir com as crianças que brincavam no *playground* da EMEI. Além disso, em uma determinada área, há um espaço na parte inferior da grade por onde as crianças conseguem passar se rastejando. A diretora mencionou que é comum, durante as brincadeiras, as próprias crianças jogarem propositalmente objetos para o lado do parque e passarem por debaixo da grade para ir buscá-los. Esse mesmo espaço existe entre a grade que divide a EMEI com o CEI (Fotografia 35 e 36).

Fotografia 34 - Grade de divisão entre o parque e a EMEI
(Fonte: Levantamento de campo realizado pelo grupo)

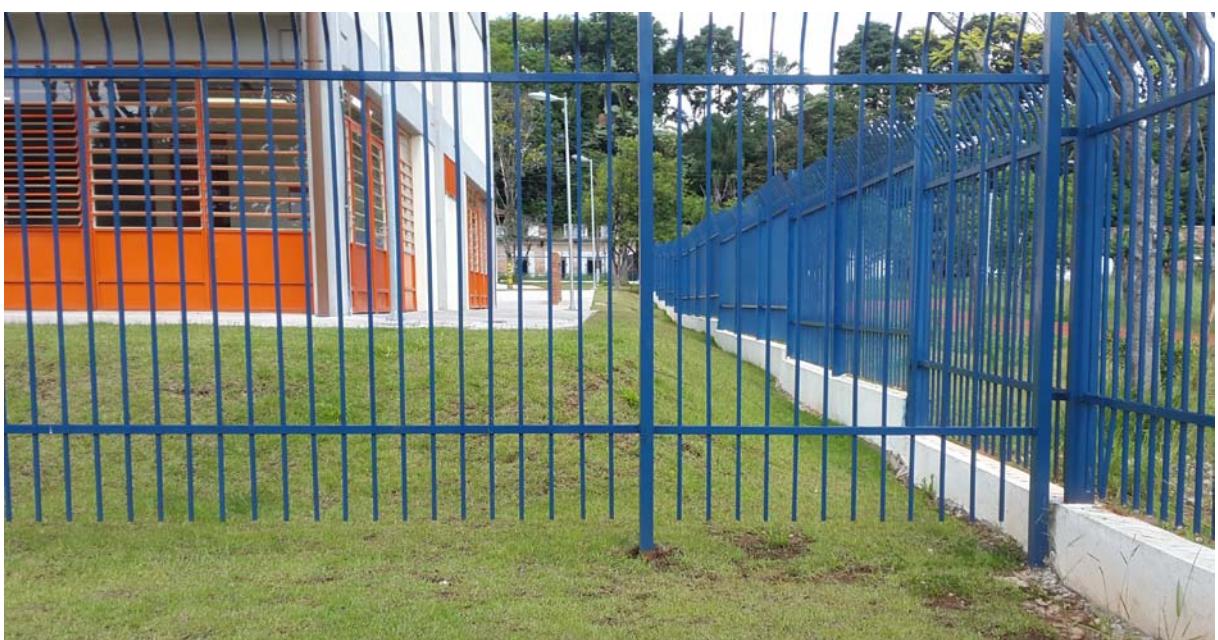
Fotografia 35 - Grade que divide CEI e EMEI
(Fonte: Levantamento de campo realizado pelo grupo)

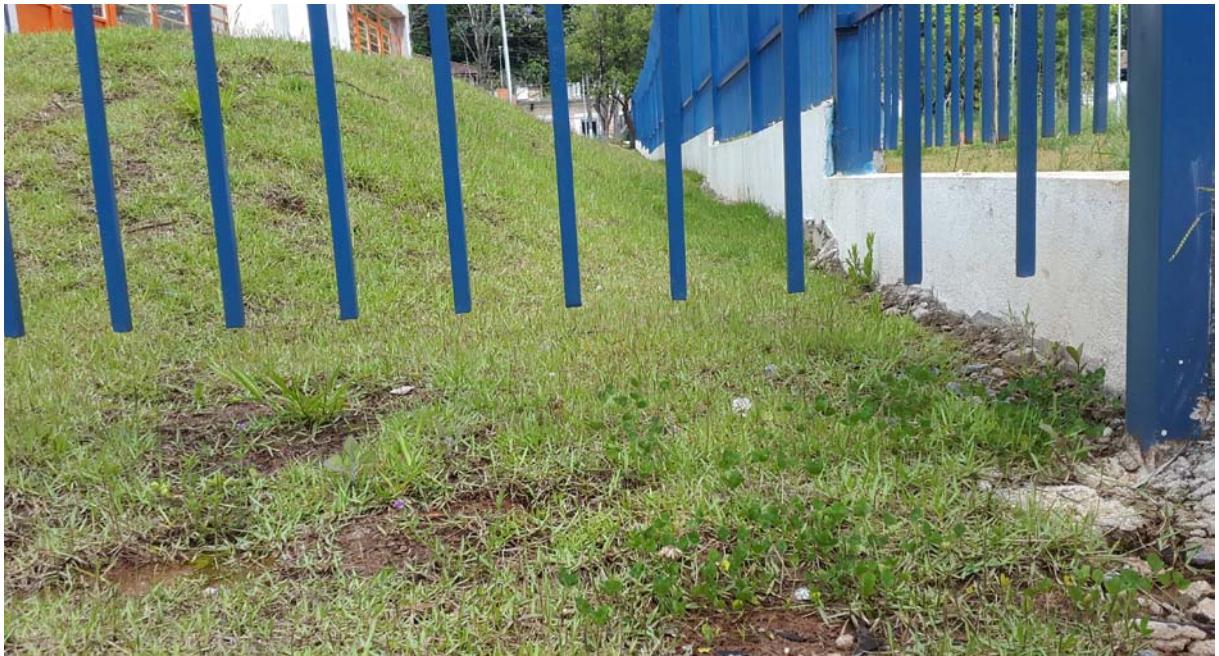
Fotografia 36 - Espaço por onde as crianças conseguem se rastejar
(Fonte: Levantamento de campo realizado pelo grupo)

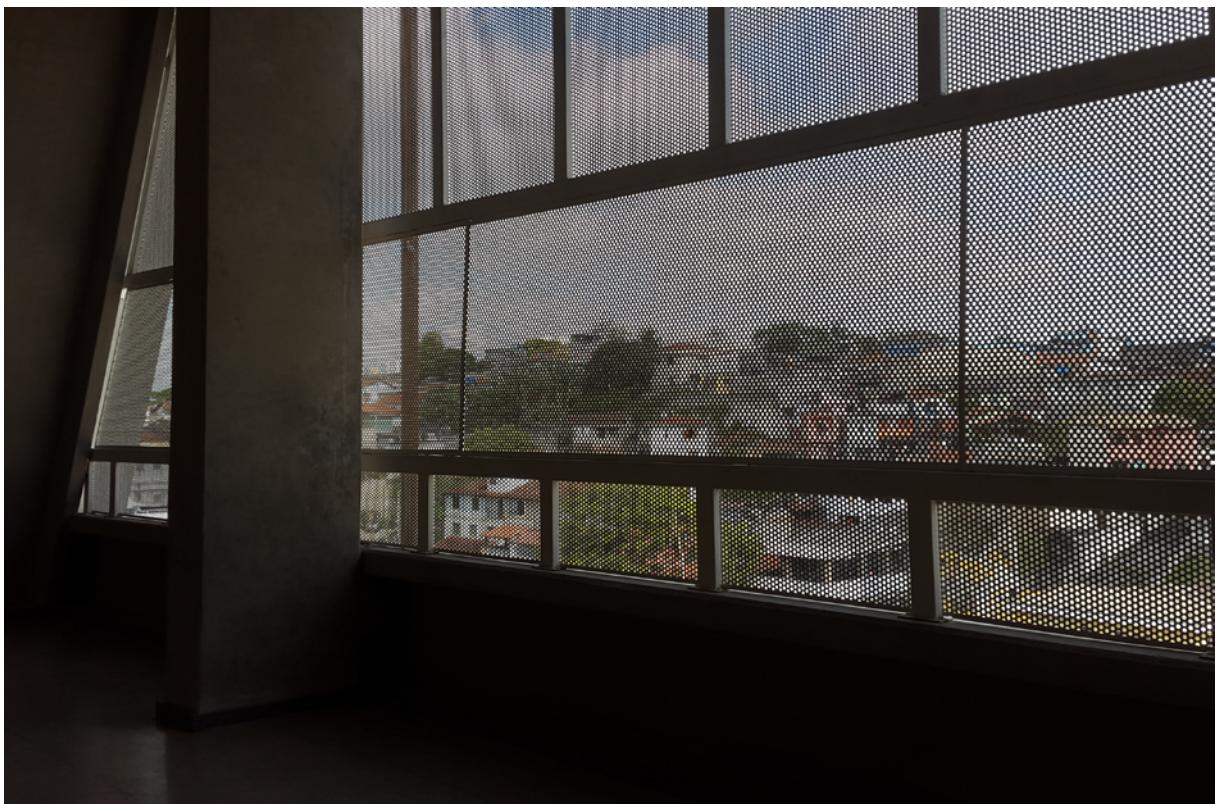
Para aumentar um pouco a sensação de segurança no interior das instituições, a DRE Butantã instalou grades de proteção que não faziam parte do projeto original, e que foram instaladas após a entrega das obras (Fotografias 37 a 39).

Fotografia 37 - Grade instalada no segundo pavimento (CEMEI)
(Fonte: Levantamento de campo realizado pelo grupo)

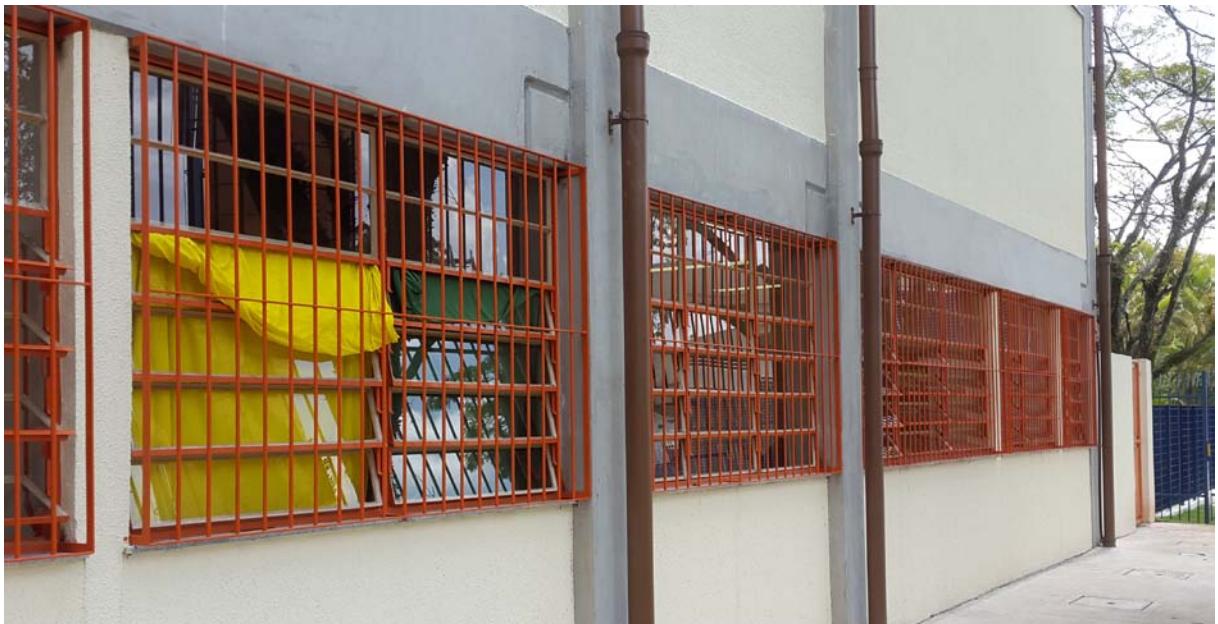
Fotografia 39 - Grade instalada na janela do primeiro pavimento (EMEI)
(Fonte: Levantamento de campo realizado pelo grupo)

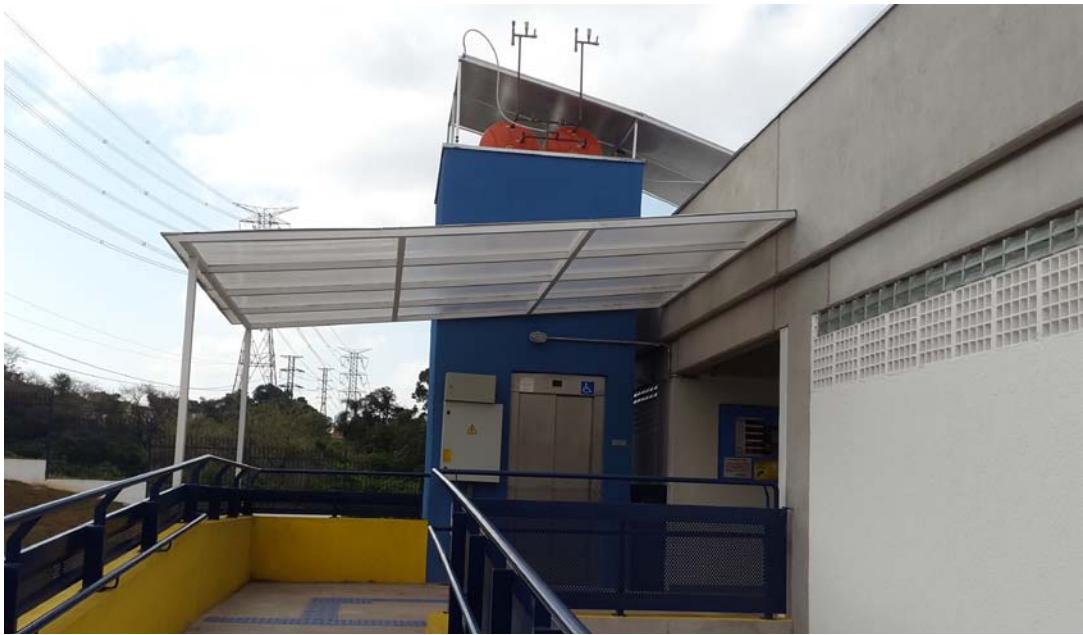
O sistema de aquecimento solar instalado no CEMEI Jardim Jaqueline e no CEI Chácara do Jockey é totalmente ineficaz. A água simplesmente não esquenta. No CEMEI, os funcionários realizaram um teste e, somente depois de 40 minutos, e um grande volume de água desperdiçado, é que houve variação da temperatura da água. Isso tem impossibilitado de se dar banho nas crianças do berçário. A saída tem sido usar apenas lenços umedecidos na sua higienização. Além disso, o local onde estão as placas solares é de difícil acesso, devido a uma cobertura de toldo que foi instalada em frente ao elevador de acessibilidade (Fotografia 40), prejudicando assim o acesso para a manutenção.

Fotografia 40 - Localização do sistema de aquecimento solar (CEMEI)
(Fonte: Levantamento de campo realizado pelo grupo)

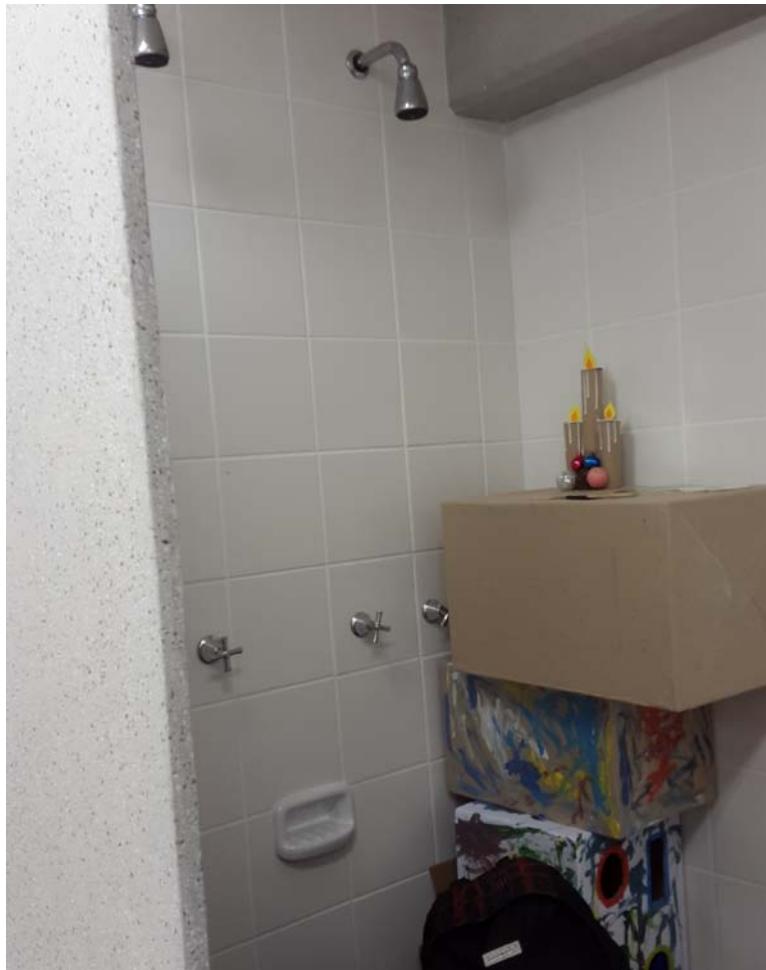
Fotografia 44 - Chuveiros inutilizados (CEI)
(Fonte: Levantamento de campo realizado pelo grupo)

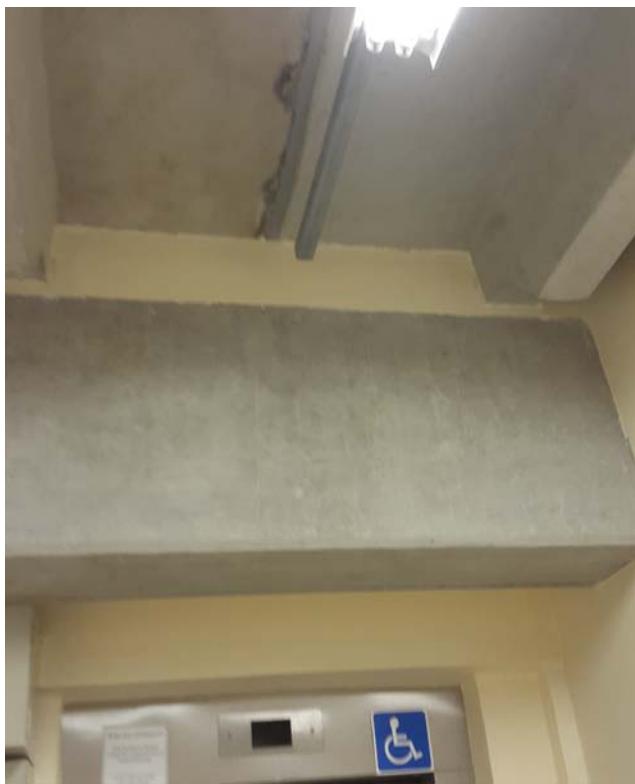
No CEI há problemas de infiltração de água tanto na área comum, próximo ao elevador de acessibilidade, como nas salas de aula (Fotografias 49 a 51).

Fotografia 49 - Fissuras próximo ao elevador (CEI)
(Fonte: Levantamento de campo realizado pelo grupo)

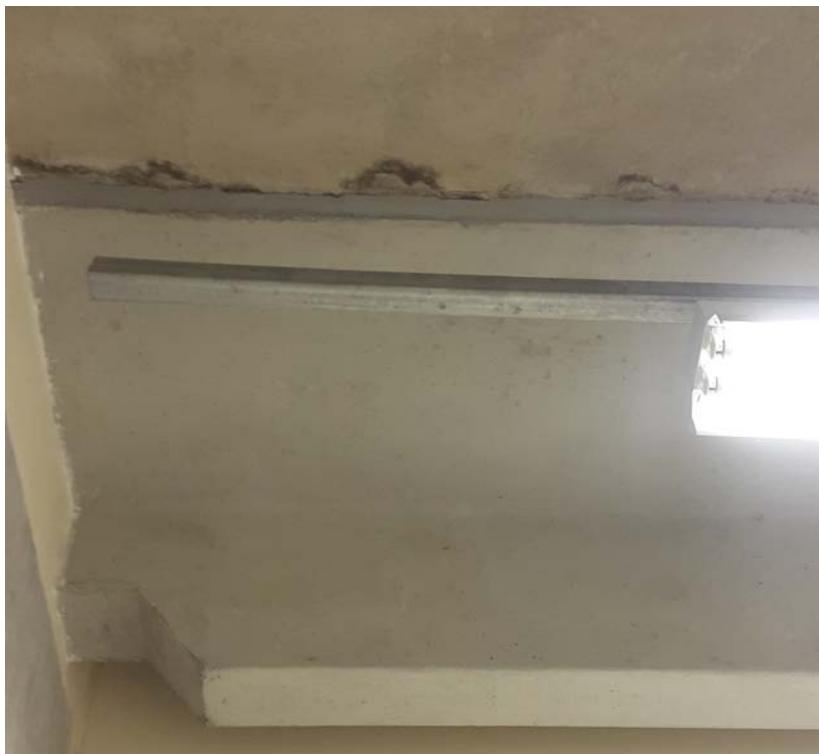
Fotografia 50 - Detalhe da fissura próxima ao elevador (CEI)
(Fonte: Levantamento de campo realizado pelo grupo)

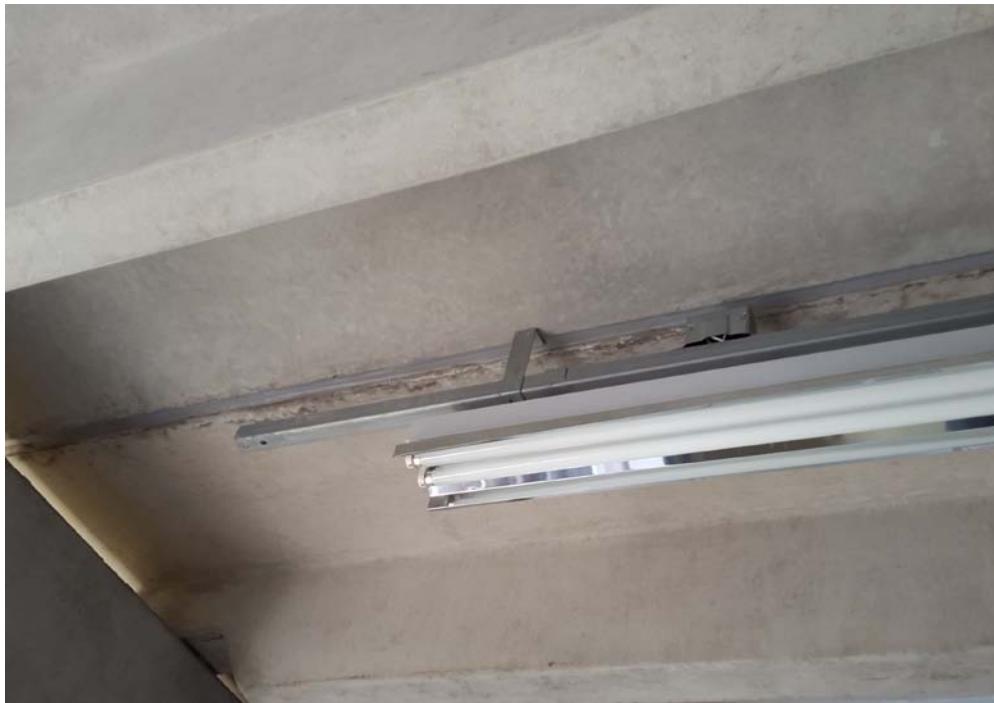
Fotografia 51 - Detalhe da fissura dentro da sala de aula (CEI)
(Fonte: Levantamento de campo realizado pelo grupo)
