**ESTUDO DE CASO: ACIDENTE COM GÁS SULFÍDRICO EM
UM CURTUME: INVESTIGAÇÃO APLICANDO A
METODOLOGIA MAPA**

**ESTUDO DE CASO – ACIDENTE COM GÁS SULFÍDRICO EM
UM CURTUME: INVESTIGAÇÃO APLICANDO A
METODOLOGIA MAPA**

Monografia apresentada à Escola
Politécnica da Universidade de São
Paulo para obtenção do título de
Especialista de Engenharia de
Segurança do Trabalho

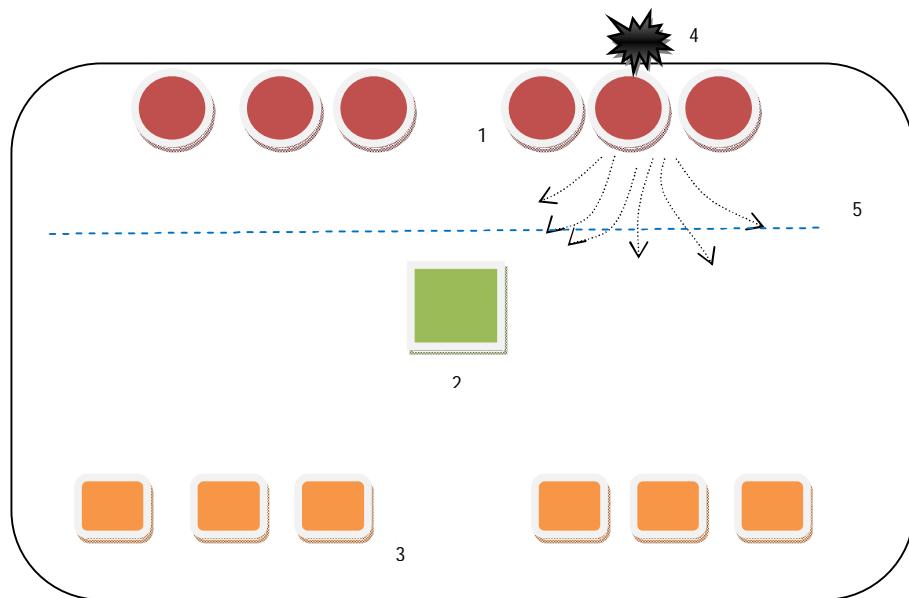
O local onde ocorreu a mistura accidental entre os produtos químicos MK Kromiun e Koramin MK GS e por consequência gerou o gás sulfídrico – H₂S, localiza-se no lado oposto da planta fabril do Curtume, considerando o portão de acesso às dependências da indústria, onde são armazenados produtos químicos utilizados no processo de preparação e curtimento de pele, conforme representação esquemática abaixo:

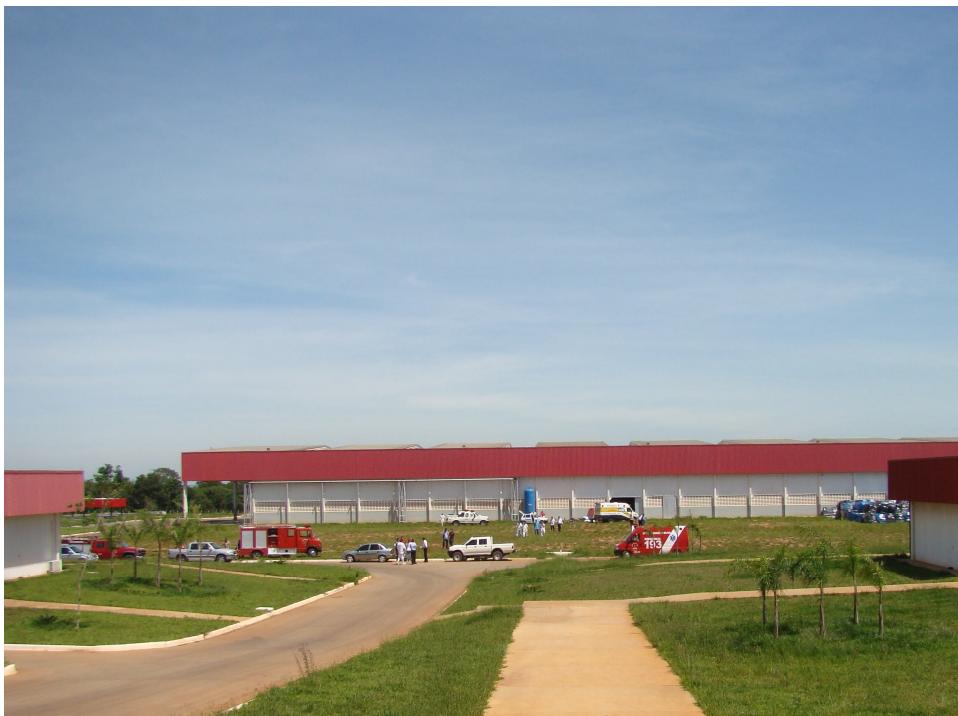
Figura 5. Visão frontal da edificação da fábrica. A mistura accidental ocorreu na face oposta

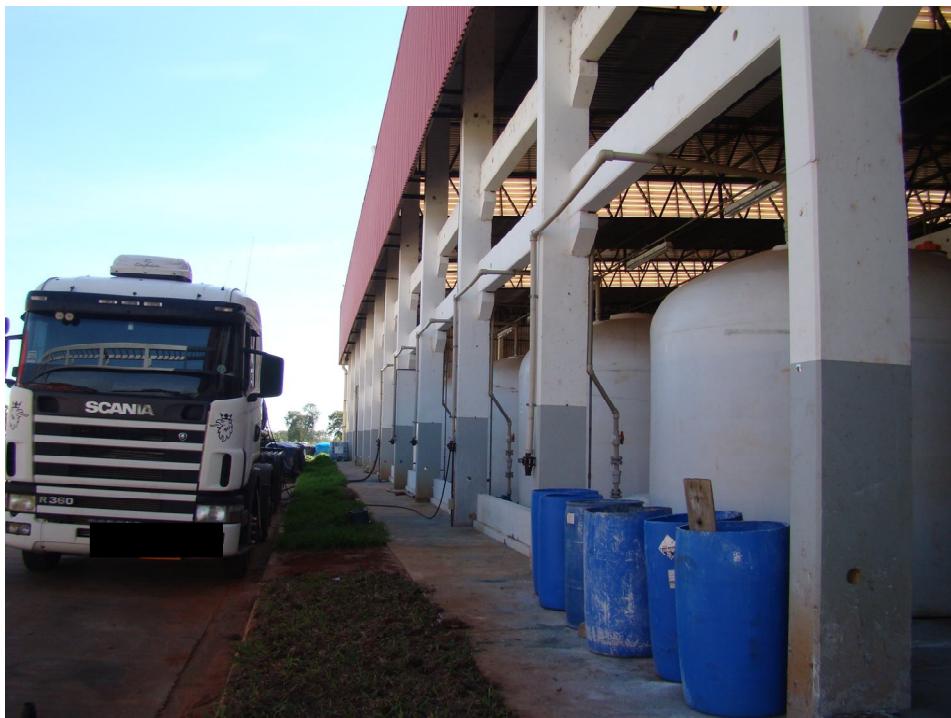
Figura 6. Corredor lateral com tanques com produtos químicos, ainda com o caminhão que transportou o produto químico envolvido no acidente.

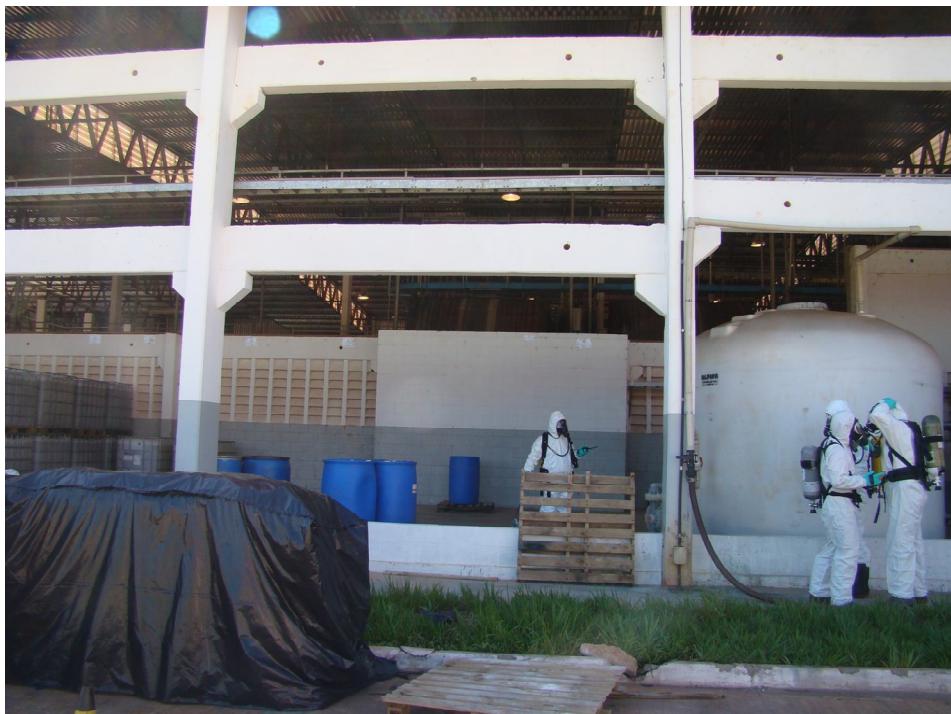
O fato de a parte externa do corredor ser aberto e o muro na parte interna não ser fechada até o teto, possibilita a formação de corrente de ar no sentido corredor de armazenamento de produtos químicos para interior da fábrica, além disso, a platibanda na parte superior canaliza o fluxo de ar de forma a tangenciar os respiros dos tanques. Essa configuração facilitou a propagação do gás sulfídrico para o interior da planta, onde ficam a linha de processamento de peles e o mezanino.

Figura 7. Visão frontal do local onde a mistura accidental ocorreu. Observe que o muro ao fundo (cinza e branco) não alcança a cobertura, formando um vão livre que permitiu a passagem do gás sulfídrico.

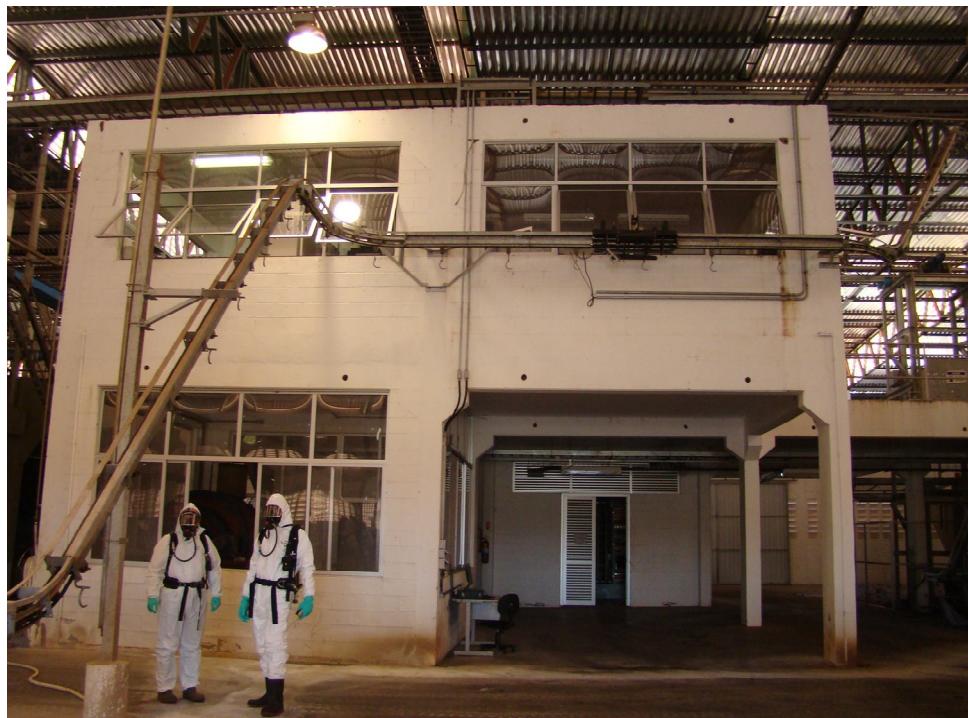
Figura 8. Mezanino onde localiza-se o setor administrativo

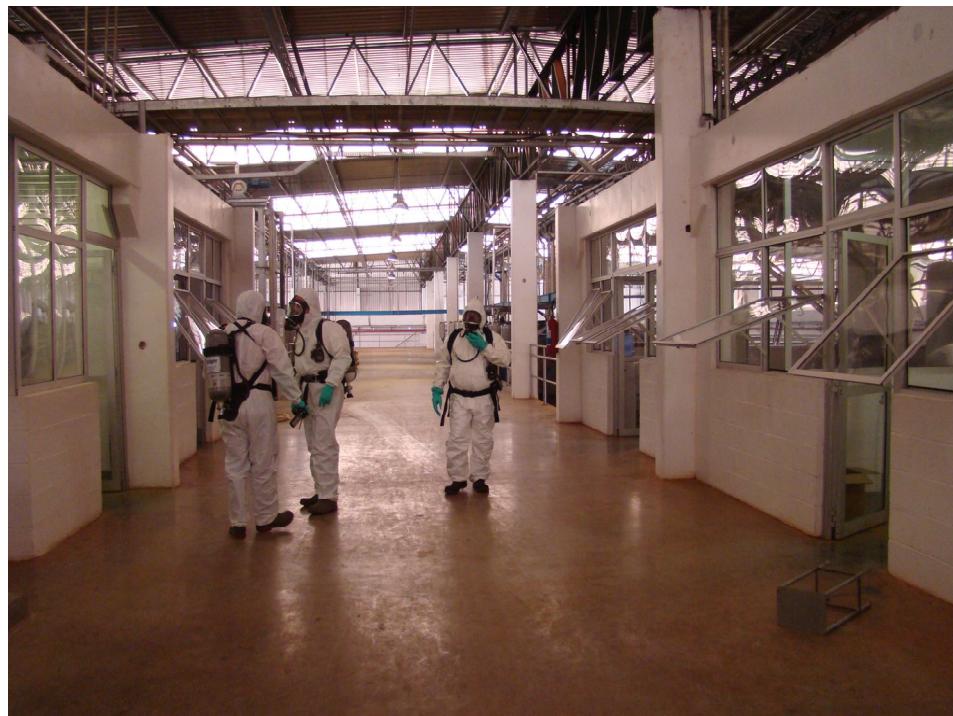
Figura 9. Piso superior da planta fabril. Entradas das salas do setor administrativo no primeiro plano e por onde os trabalhadores saíram (os que conseguiram) após perceberem que estava acontecendo algo muito grave. Um detalhe que chama atenção é a abertura das janelas que obstruiu parcialmente o corredor de circulação, dificultando uma eventual evacuação emergencial

- c. A planta industrial não dispunha de saídas de emergências em número adequado e com sinalização com a indicação das saídas. Além disso, as escadas e corredores não atendiam requisitos elementares, como corrimão em todos os lados da escada e inexistência de saliências e/ou obstáculo (janelas do mezanino abriam para fora obstruindo parcialmente o corredor de circulação e no caso rota de fuga). Descumprimento do item 23.2 da NR-23 e Norma da ABNT NBR 9.077;

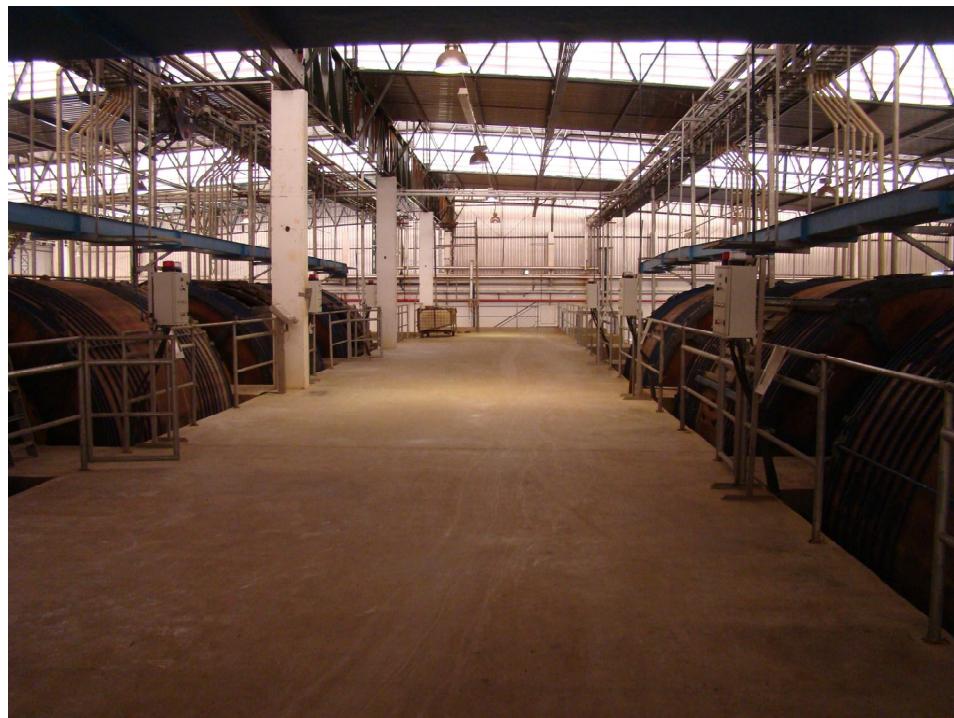
Figura 10. Piso superior da planta fabril, com as linhas de fulões no primeiro plano, também atingida pelo gás sulfídrico.

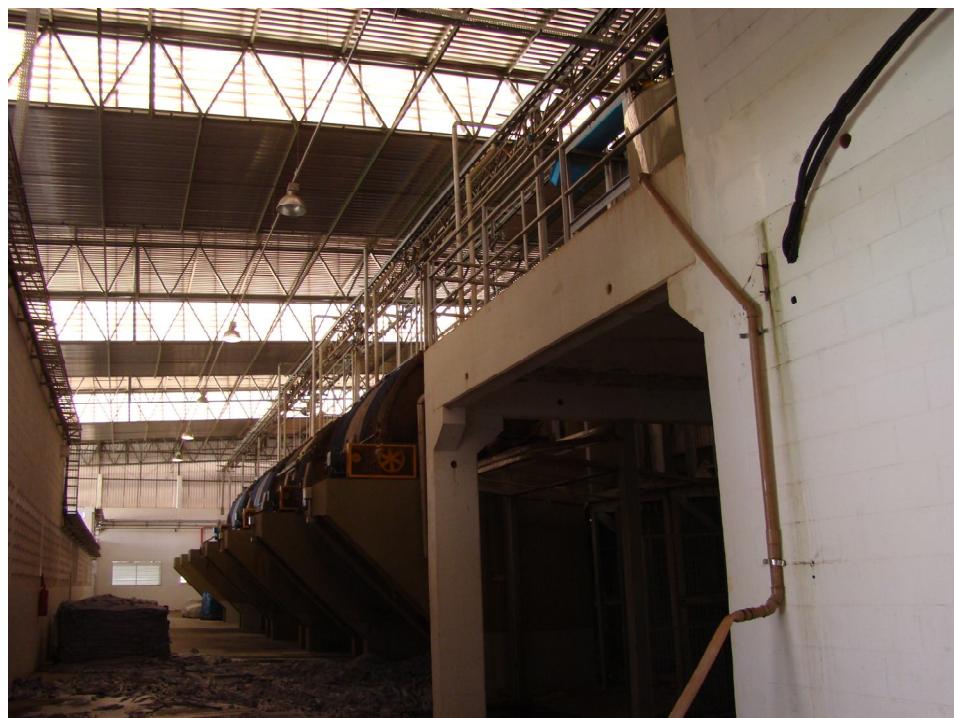
Figura 11. Piso inferior da planta fabril. O muro da esquerda separa este setor do corredor de tanques de produtos químicos.

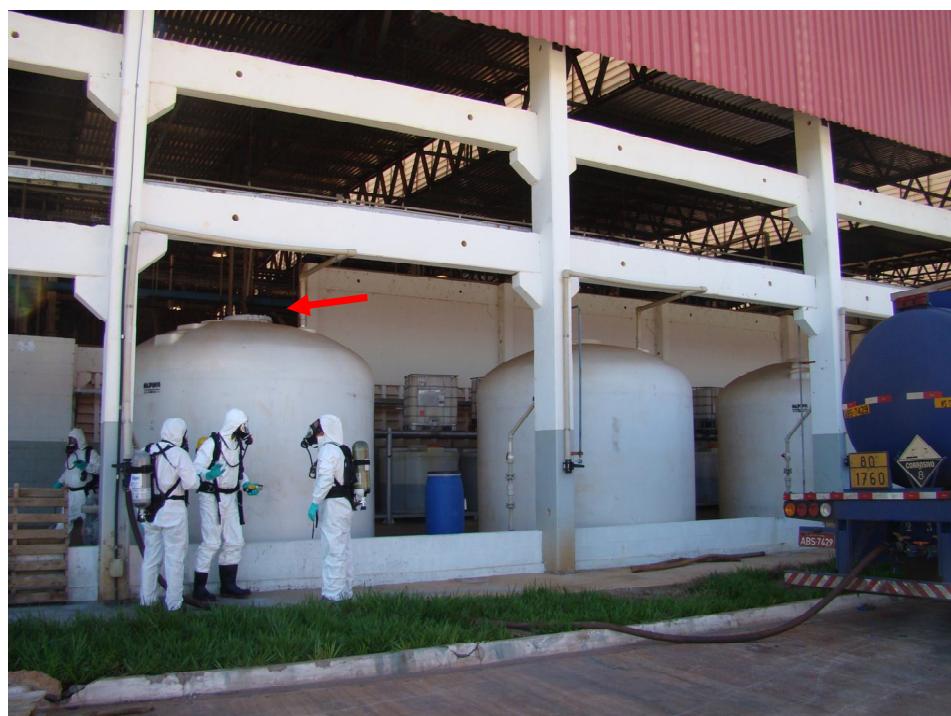
Basicamente são utilizados computadores, balança, o caminhão tanque com sistema de acoplamento, tanques reservatórios com bocal simples para o acoplamento da mangueira do caminhão, com respiros na parte superior com saída para o ambiente sem nenhum tipo de controle e instalados próximos à planta industrial onde as peles são processadas, compressores para fornecer ar comprimido para criar diferença de pressão no tanque do caminhão e facilitar o descarregamento do produto. Destes, certamente os tanques são a parte significativa no processo desencadeador do acidente, sobretudo os fatores relacionados à sua localização, identificação e controle de saída dos gases pelo respiro.

Figura 12. Visão dos tanques da traseira do caminhão envolvido no acidente. Atrás a planta industrial. Seta indica os respiros. Observe que em nenhum tanque há identificação do produto armazenado na face voltada para o ponto de acoplamento.
