edifício baraúna

estudo e diagnóstico para conservação

**Edifício Baraúna:
estudo e diagnóstico para conservação**

Trabalho Final de Graduação

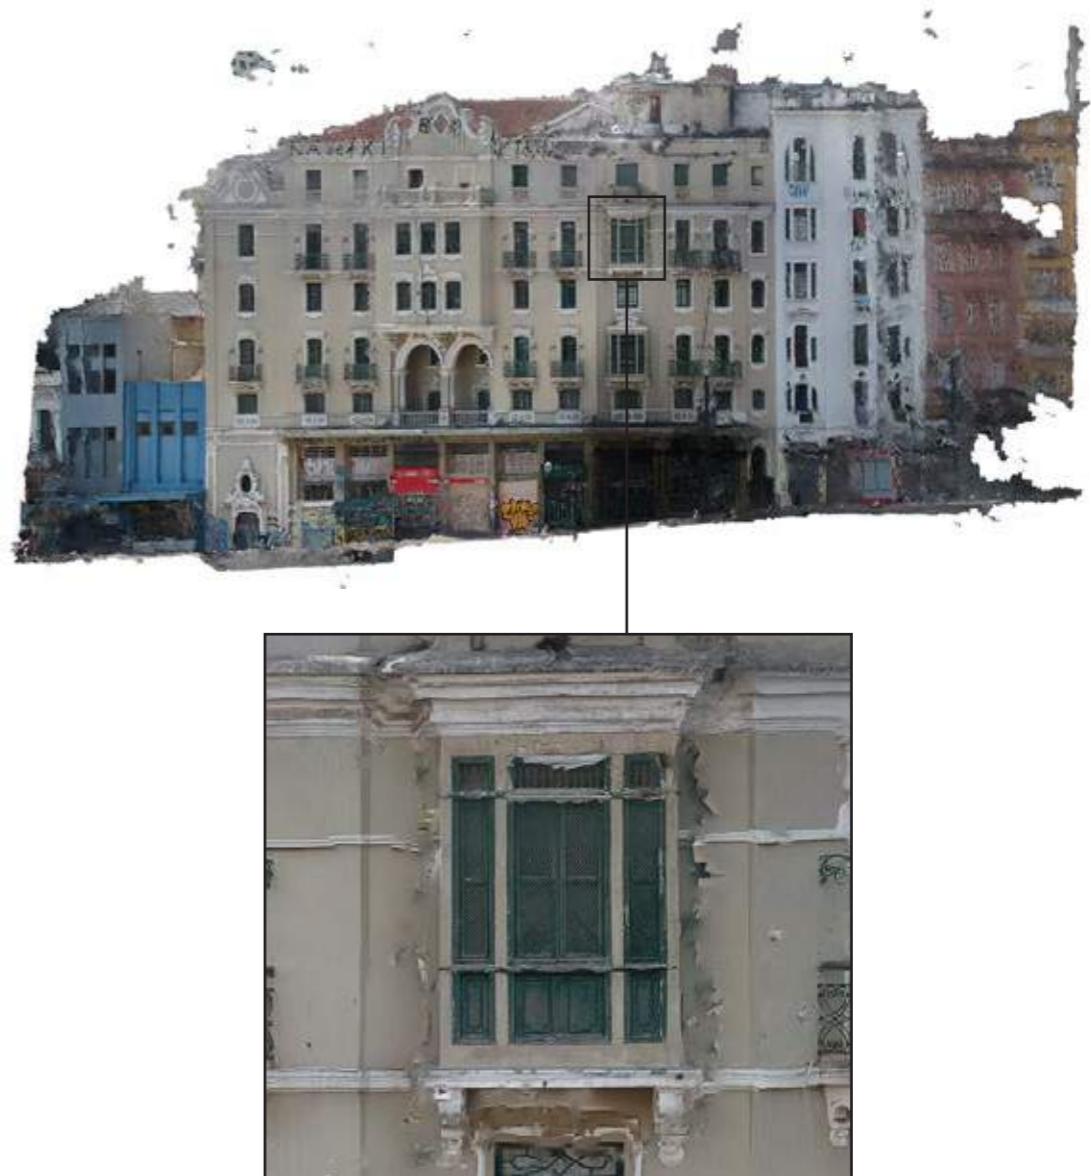
Figura 102 – Fotogrametria gerada sobre o plano de referência da fachada chanfrada, na esquina. Nota-se que, devido à falta de fotografias perpendiculares a este plano, o ortomosaico ficou bastante distorcido, apesar de legível para permitir a realização do mapa de danos.

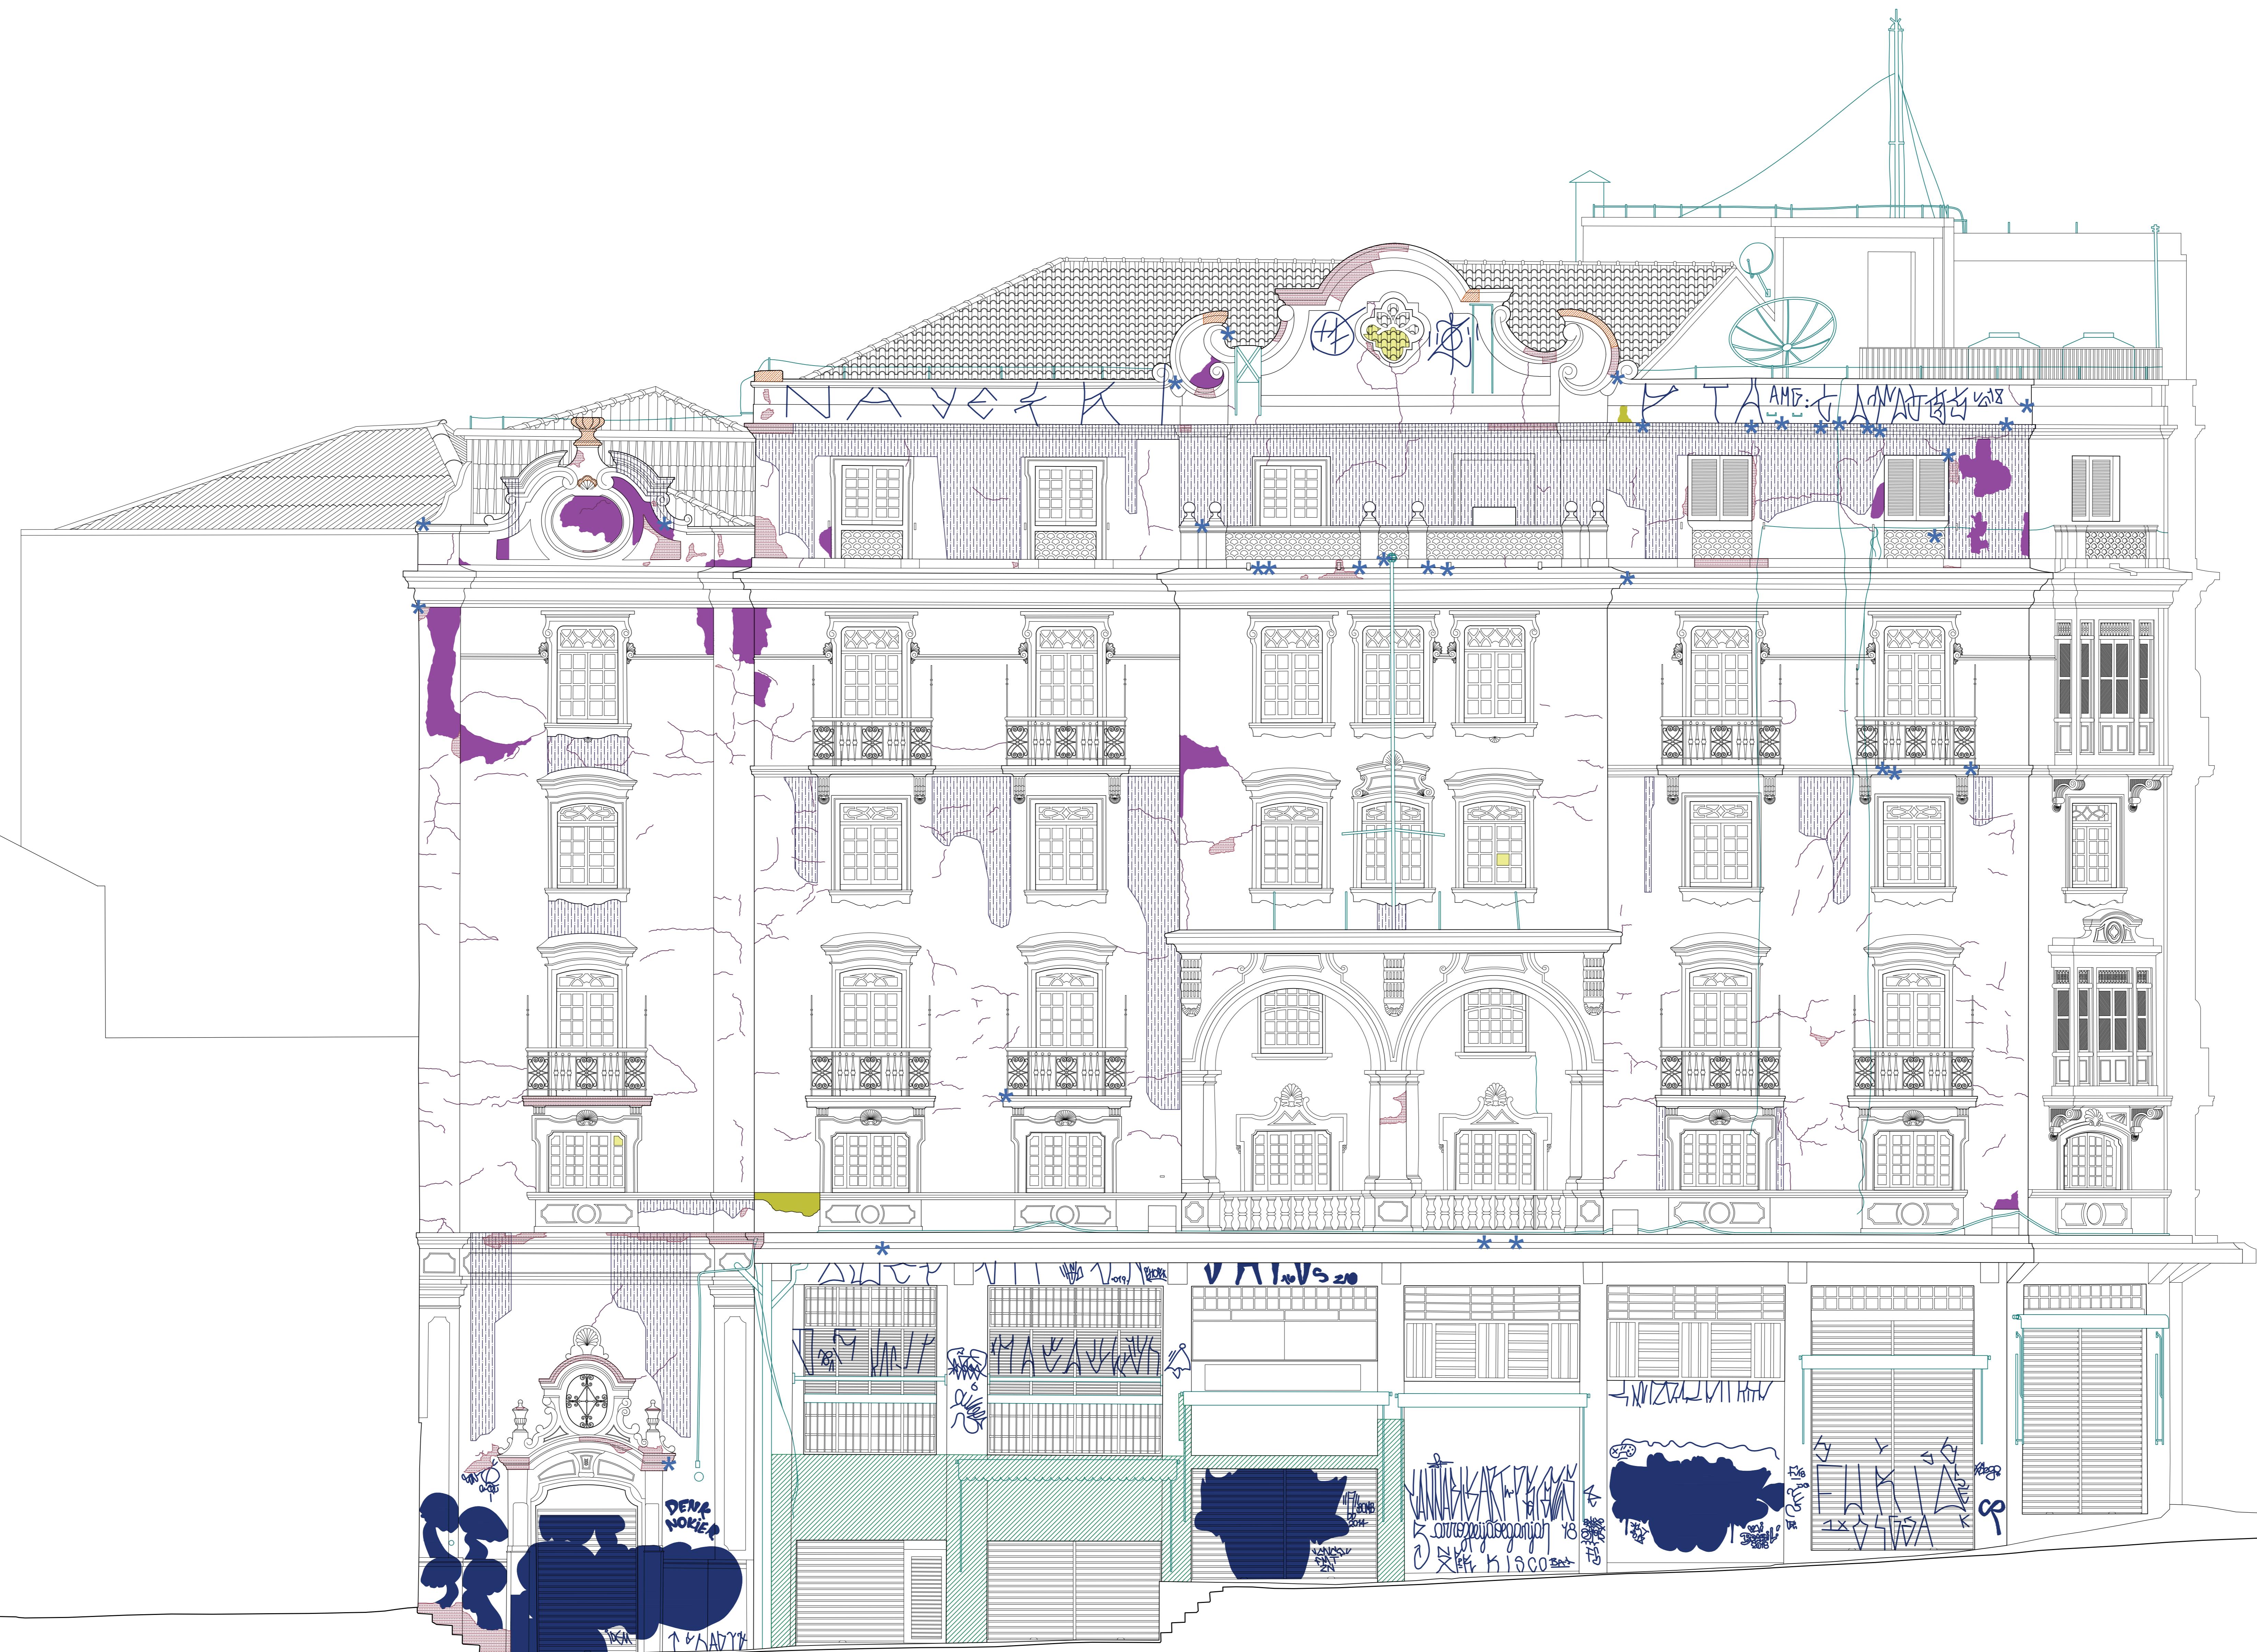
fachada
VALE DO ANHANGABAÚ
mapa de danos

Após o desenvolvimento dos mapas, através da análise crítica do material gráfico, foi possível concluir que o edifício possui danos relacionados majoritariamente ao seu revestimento, não apresentando nas fachadas indícios de movimentação estrutural considerável. A área das fachadas é acometida principalmente por destacamentos, os quais apresentam frequentemente regiões de colonização biológica, principalmente nos elementos que avançam sobre o plano geral da fachada, como sacadas e entablamentos. Além disso, apesar de apresentar muitas fissuras, bastante evidentes na fachada do Vale do Anhangabaú, nota-se que são pouco profundas e de geometria bastante diversificada, o que corrobora com a hipótese de que sejam apenas marcas do início de novos destacamentos da camada de pintura.

Considerando que o edifício foi construído em um período em que o uso da argamassa raspada (pedra fingida) era bastante difundido, como demonstram inclusive os edifícios adjacentes ao objeto deste estudo, é fundamental desenvolver uma pesquisa mais acurada sobre o revestimento original, analisando as camadas subjacentes ao revestimento atual. Assim, será possível compreender se a degradação da pintura ocorre apenas pelo fim de sua vida útil ou se a pintura caracteriza, na verdade, o próprio dano, por se tratar de uma camada de revestimento não aderente à pedra fingida, material que deveria estar exposto, sem cobrimentos.

Além de ensaios de aprofundamento, devem ser elaboradas também as fichas de classificação de danos, contendo suas definições, substratos, causas, mecanismos, formas de representação, exemplos e categorização, além de um mapeamento mais detalhado de cada fachada, segmentado por trechos, para que possam ser destrinchadas as diferentes subcategorias de manifestações patológicas, aqui descritas com macrodefinições. Por fim, é importante que seja feito o diagnóstico do estado de conservação dos elementos, considerando os danos encontrados externa e internamente ao edifício, com o objetivo de direcionar as futuras obras de intervenção.

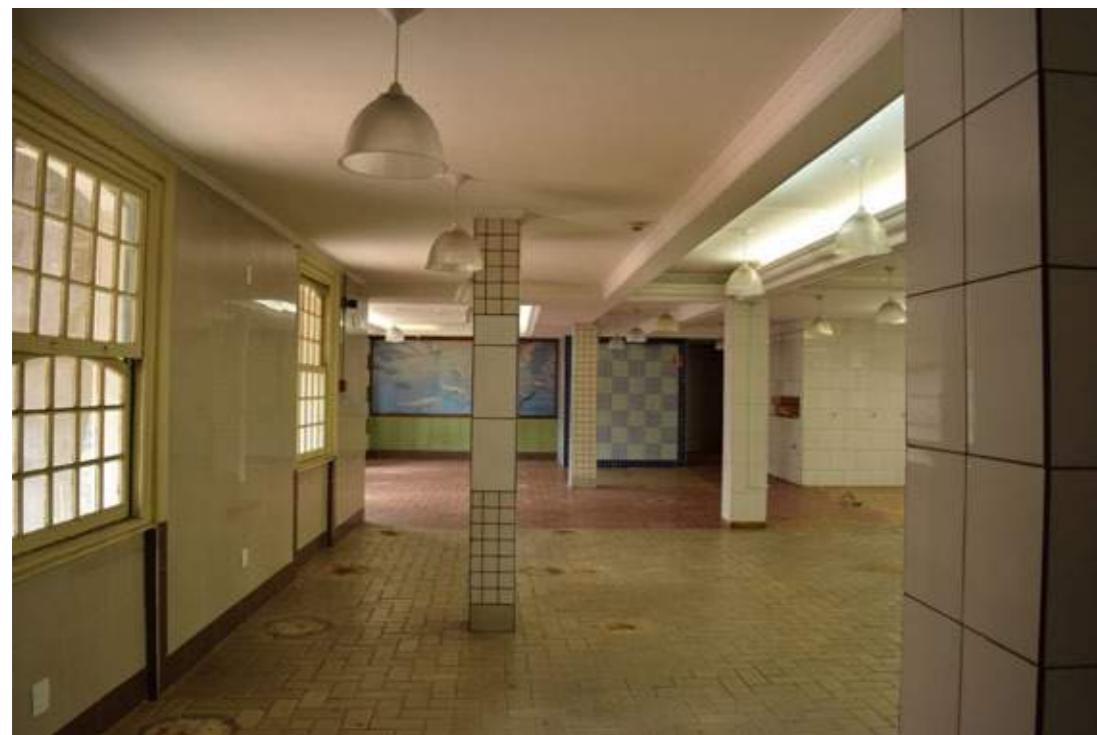
Figura 121 – Vista do 2º andar, com revestimentos em azulejos e presença de sancas. Foto particular.

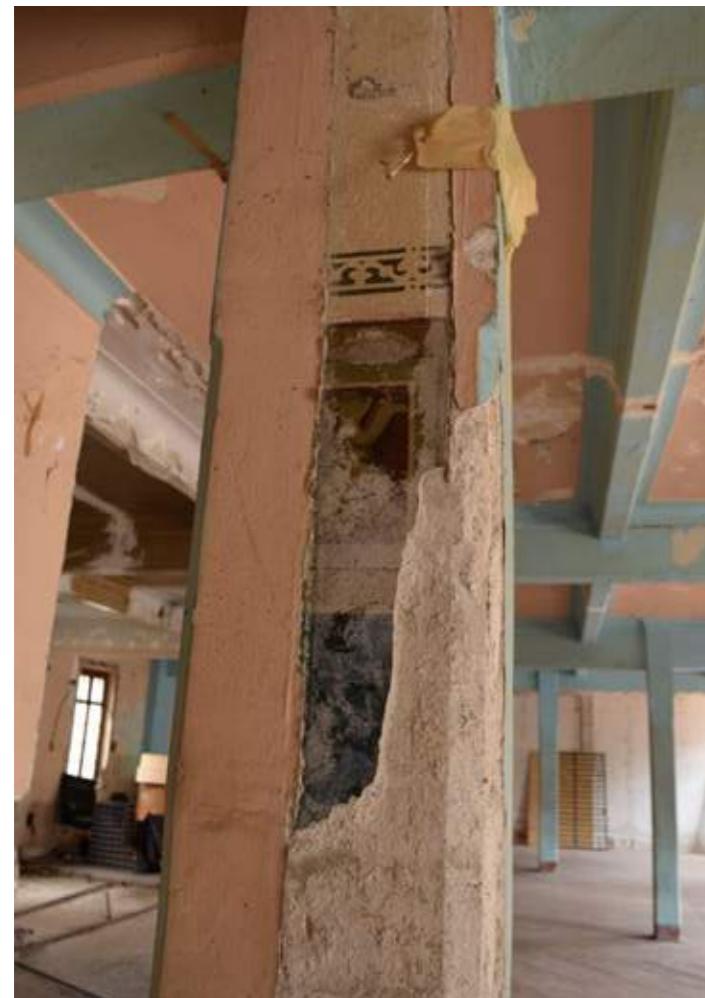
Figura 125 _ Vestígios de pintura mural sob a camada atual no 3º andar. Foto particular.

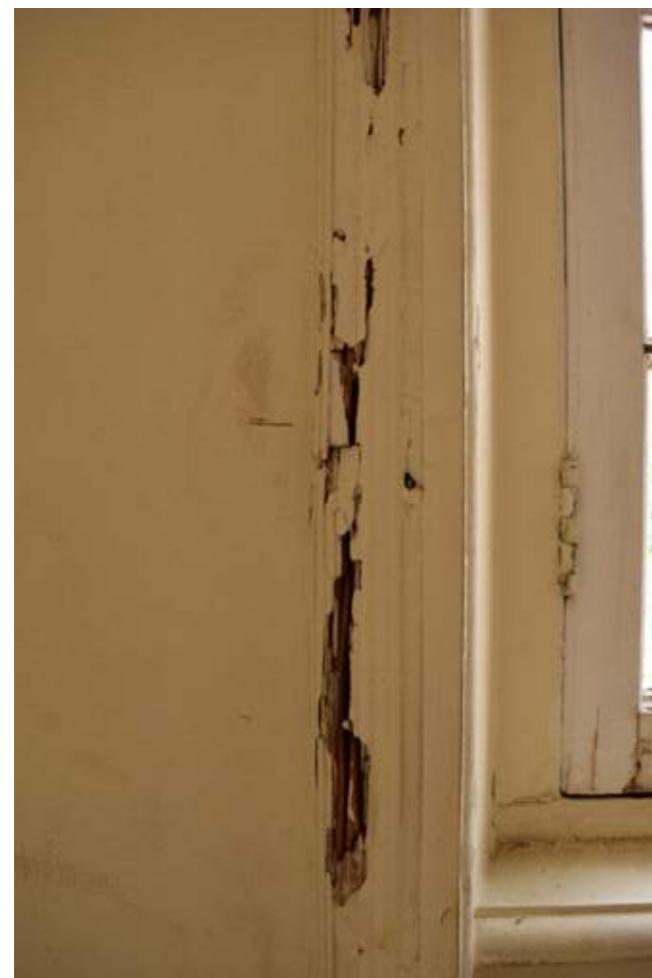
Figuras 146 _ Esquadria localizada na fachada da Avenida São João, na residência do zelador, onde observam-se os danos causados por insetos xilófagos. Foto particular.

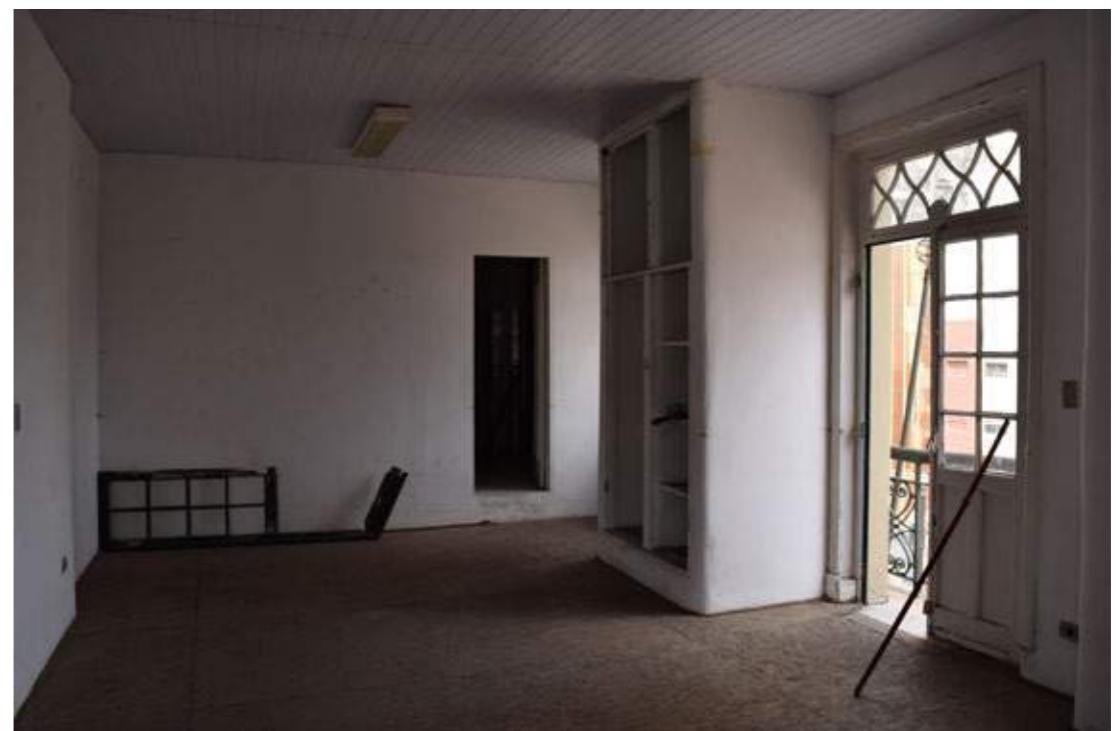
Figuras 147 _ Perda de esquadria no 4º andar após a realização do levantamento métrico. Foto particular.
