**Utilização da Metodologia de Análise e Solução de Problemas (MASP) na indústria
de embalagem, farmacêutica e de autopeças**

Monografia apresentada à Escola
Politécnica da Universidade de São Paulo
para obtenção do certificado de
especialista em Engenharia / Gestão e
Tecnologias da Qualidade – MBA/USP

São Paulo
2005

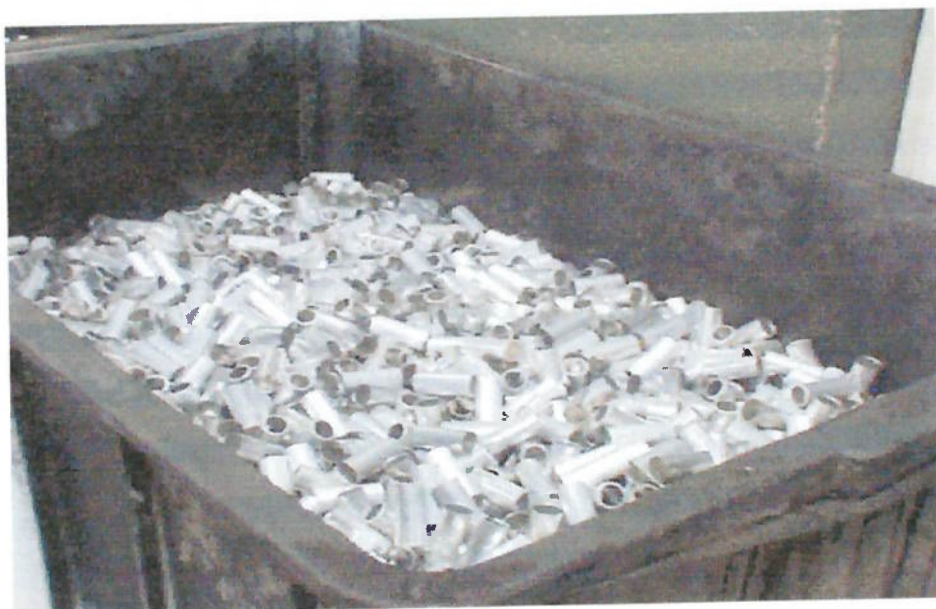
Foto 1 – Peças em Caixas Grandes

Foi observado que as peças estavam sendo colocadas em caixas grandes, o que poderia estar ocasionando peças amassadas e riscadas conforme Foto 1.

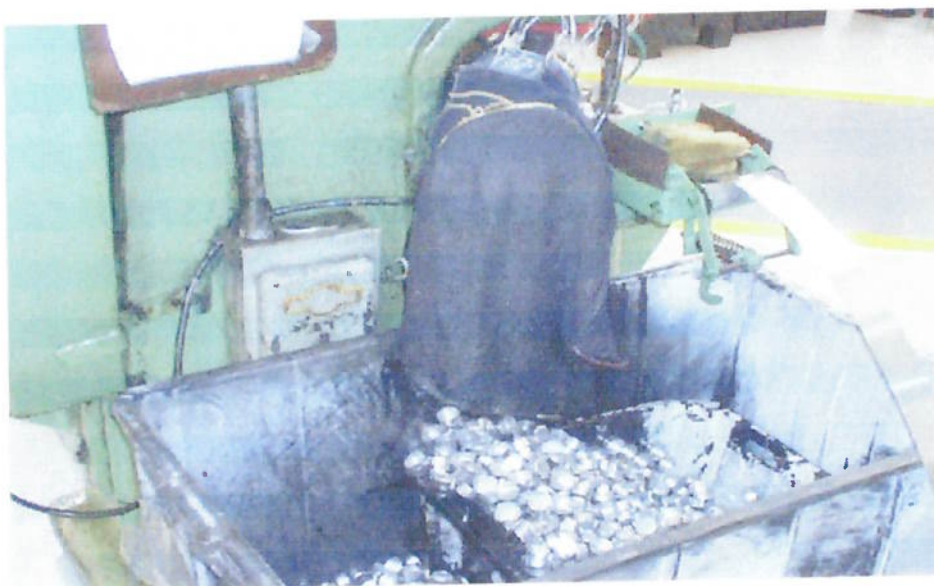
Foto 2 – Extração de Peças da Máquina Canequeira

Foi observado que a saída de peças da máquina canequeira estava sem amortecimento, podendo gerar colisão e possíveis amassados, conforme Foto 2.

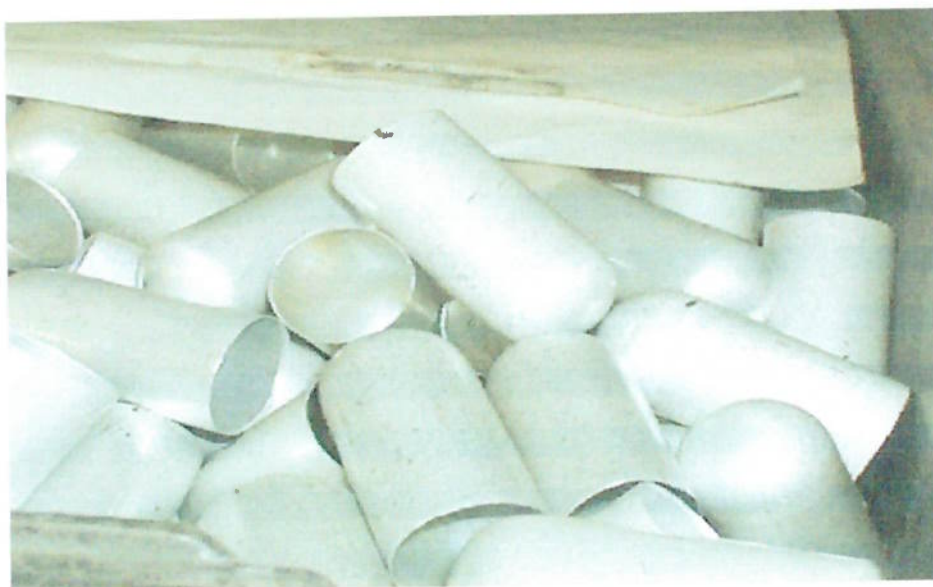
Foto 3 – Peças com Excesso de Poeira

Foi observado excesso de poeira entre as peças, o que poderia ocasionar atritos e riscos entre as peças, conforme Foto 3.

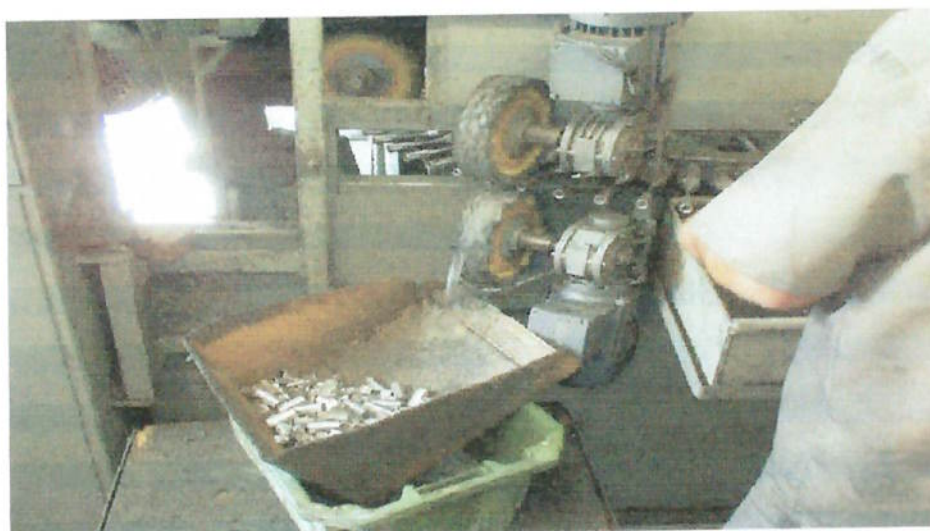
Foto 4 – Peças sendo Extraídas no Processo de Polimento

Foi observado que no processo de polimento as peças sofriam impacto entre as mesmas, podendo gerar amassados e marcas de picote, conforme Foto 4.

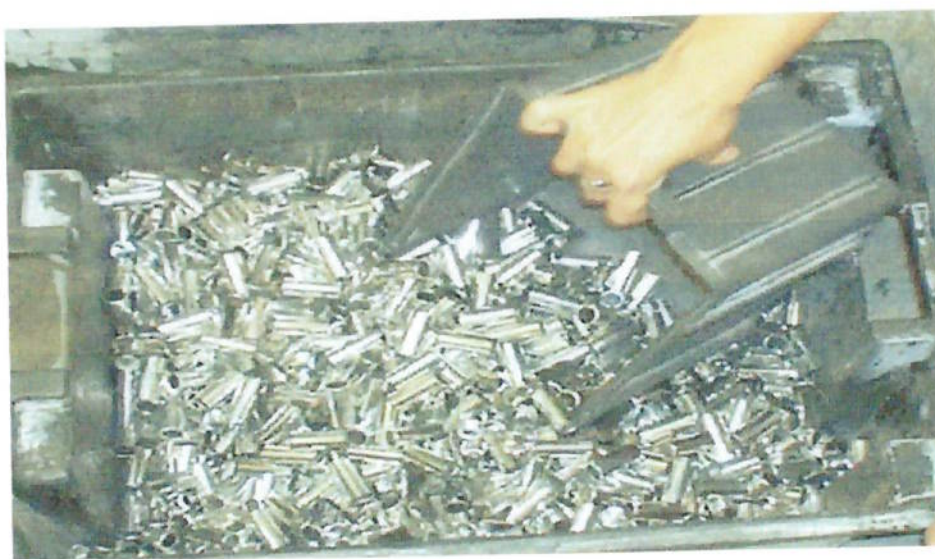
Foto 5 – Coleta de Peças durante o Processo Produtivo

Foram observadas as peças sendo manuseadas utilizando-se uma caixa plástica como coletor, podendo assim ocasionar atrito em excesso e possíveis amassados, conforme Foto 5.

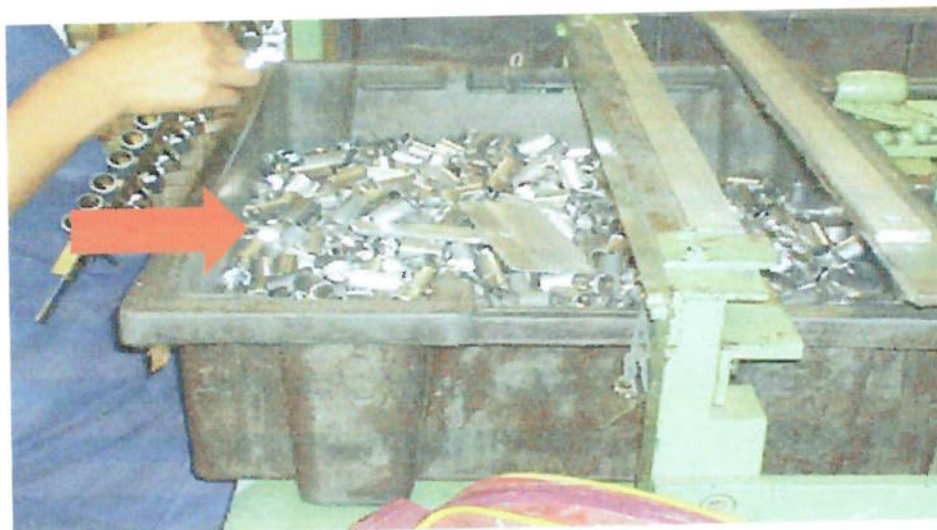
Foto 6 – Caixa com Artefato de Metal

Foi observado que artefatos de metal eram colocados dentro das caixas com peças, o que poderia ocasionar riscos e amassados nas peças, conforme Foto 6.

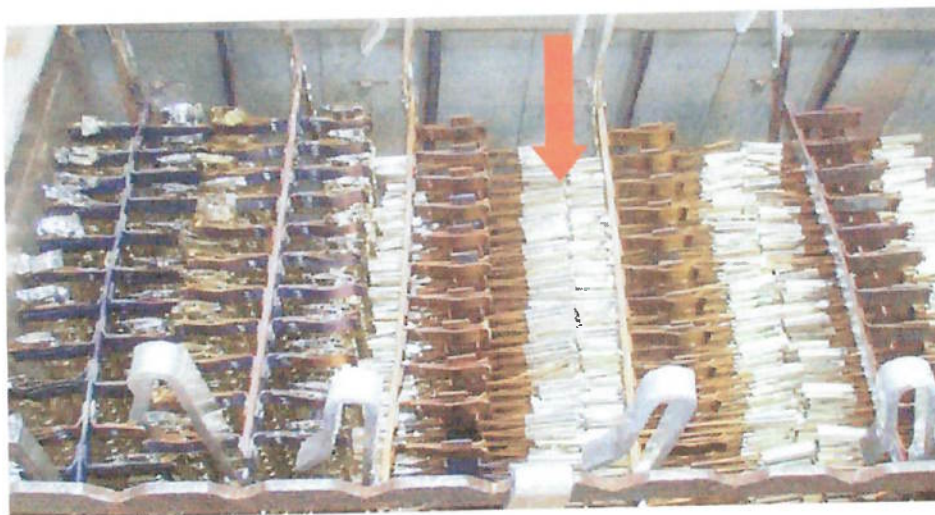
Foto 7 – Gancheiras no Forno de Secagem

Foi observado que no processo de secagem de peças, as gancheiras eram colocadas dentro do forno e encostadas uma nas outras, o que poderia ocasionar riscos e amassados nas peças, conforme Foto 7.

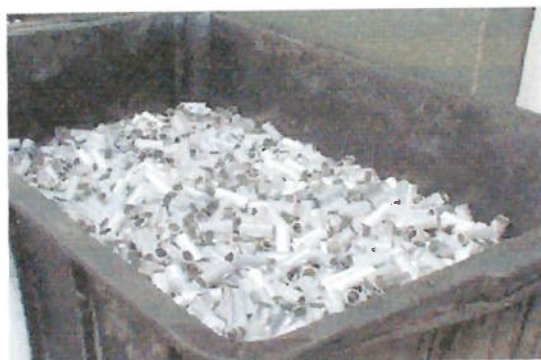
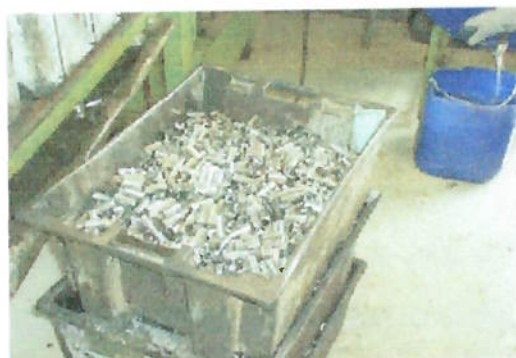
Foto 8 – Peças em Caixas Grandes

Foto 9 – Peças em Caixas Pequenas.

- As peças foram retiradas de caixas grandes, sendo colocadas em caixas menores e eliminando o balde para retirada de peças, conforme podemos verificar através das Fotos 8 e 9.

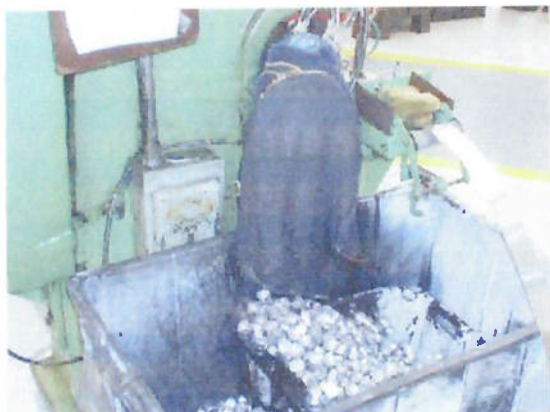
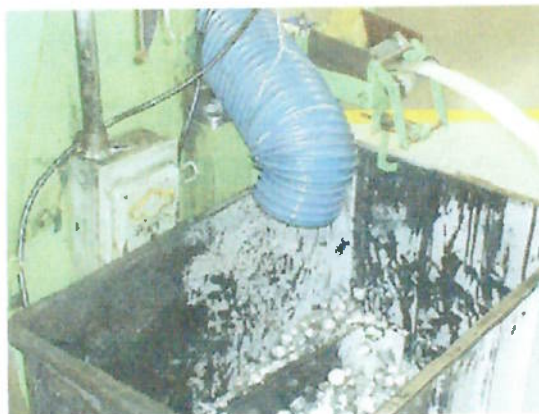
Foto 10 – Extração de Peças da Máquina Canequeira.

Foto 11 – Extração de Peças da Máquina Canequeira com novo tubo.

- Foi retirado o pano do tubo que acumulava peças e dando novo formato ao tubo, desta forma as peças não acumulam no tubo e não há impactos, conforme podemos verificar através das Fotos 10 e 11.

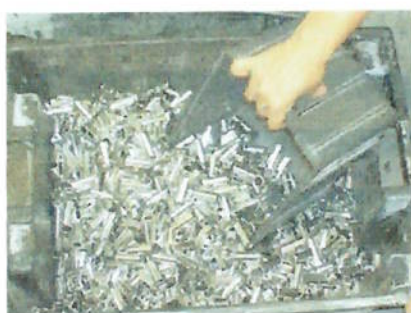
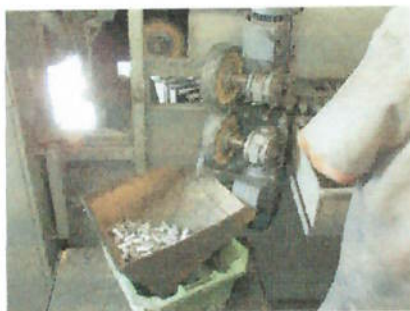
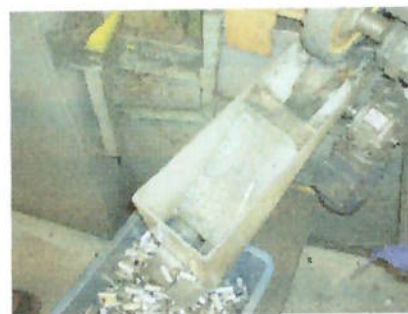
Foto 12 – Coleta de Peças durante o Processo Produtivo.

Foto 14 – Peças sendo Extraídas no Processo de Polimento.

Foto 15– Peças sendo Extraídas no Polimento com Calha.

- Foi confeccionada uma calha e modificado a forma de alimentação das peças, reduzindo assim a probabilidade de peças riscadas e amassadas, conforme podemos verificar através das Fotos 12, 13, 14 e 15.

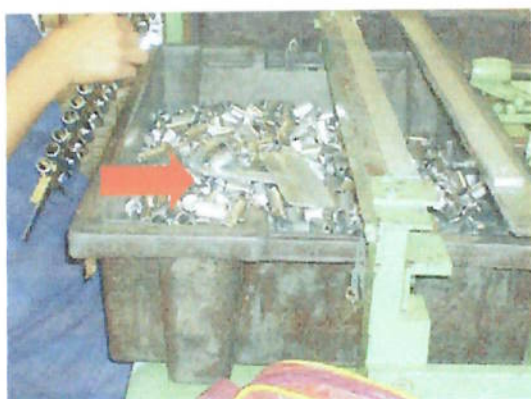
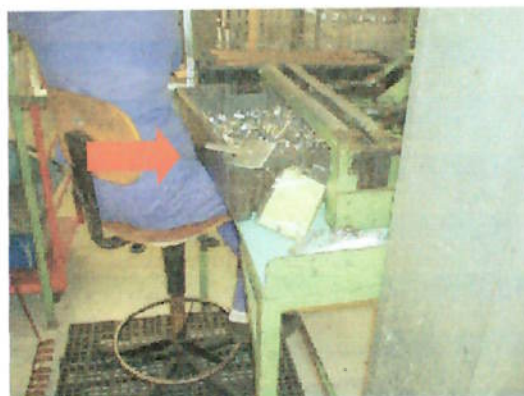
Foto 16 – Caixa com Artefato de Metal.

Foto 17 – Caixa sem Artefato de Metal.

- Os funcionários foram orientados para colocar a espátula na mesa e não sobre as peças, conforme podemos verificar através das Fotos 16 e 17.

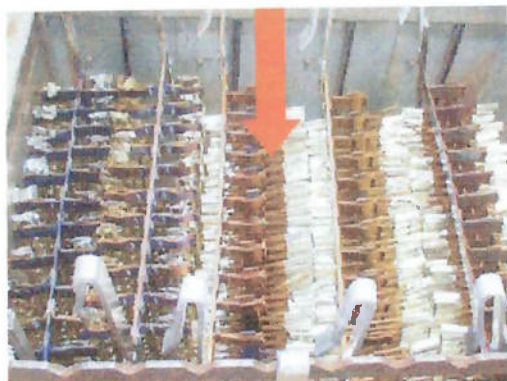
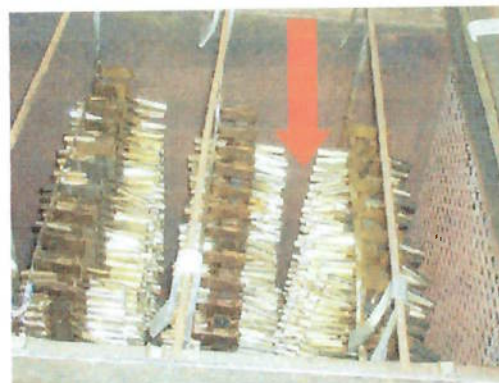
Foto 18 – Gancheiras no Forno de Secagem

Foto 19 – Gancheiras no Forno de Secagem após Ação.

- Os funcionários do processo de anodização foram orientados para utilização dos suportes mantendo as gancheiras distantes, reduzindo a possibilidade de riscos, evitando o atrito entre as gancheiras, conforme podemos verificar nas Fotos 18 e 19.

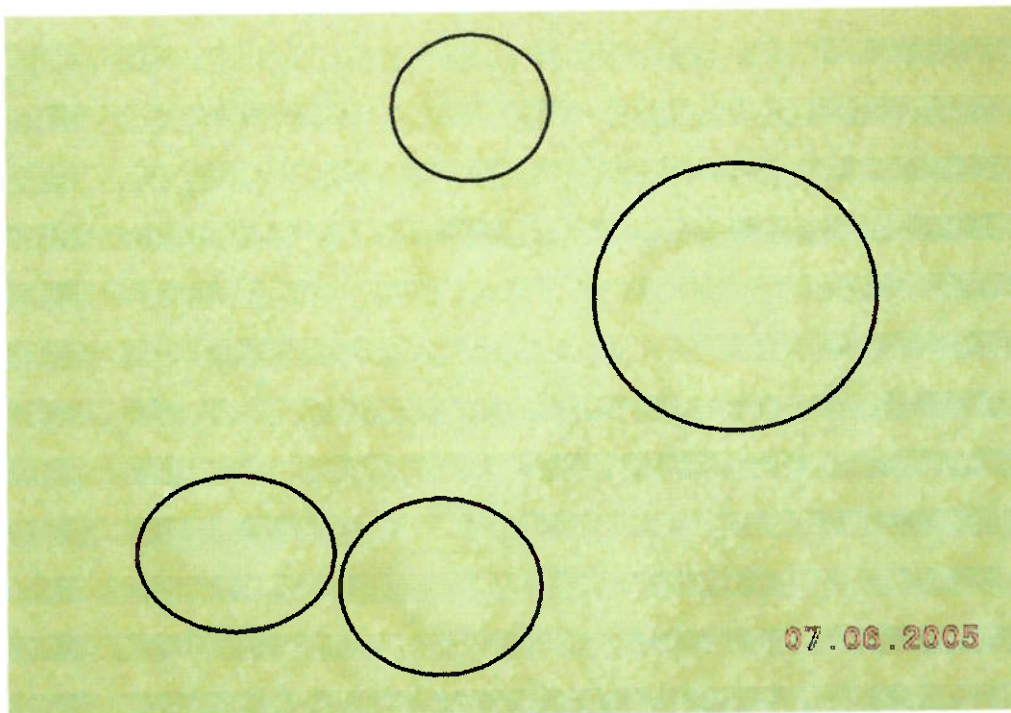
Foto 20 – Grumos encontrados durante o processo

Durante a etapa de observação, foi coletada uma amostra no local onde o produto estava sendo fabricado a fim de se verificar qual a constituição química dos grumos que foram encontrados no pó. A figura abaixo demonstra os grumos encontrados no pó durante o processo:

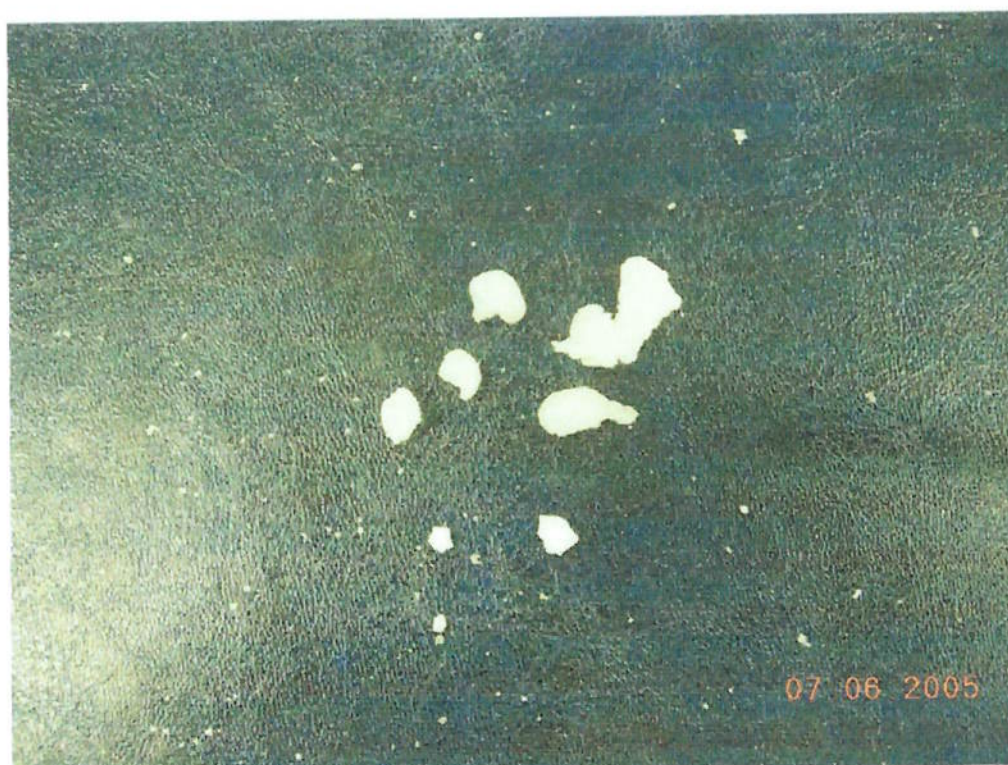
Foto 21 – Amostra dos grumos isolados

Após a realização da etapa de separação dos grumos no lote que apresentou o problema, os grumos foram isolados e uma amostra dos mesmos está demonstrada na figura abaixo:

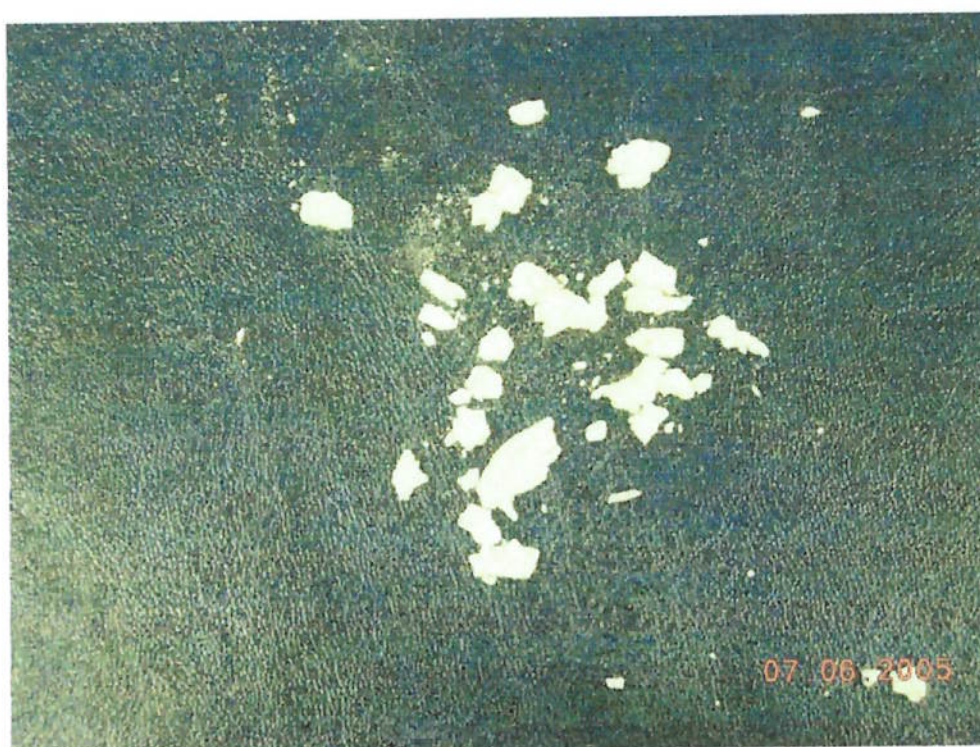
Foto 22 – Amostra dos grumos encontrados no teste 7.

Após a avaliação das doze hipóteses levantadas para o desvio, onze foram eliminadas e apenas uma foi considerada através da realização do teste 7, conforme tabela acima. A figura abaixo demonstra os grumos obtidos a partir da simulação de erro operacional realizada através do teste 7.

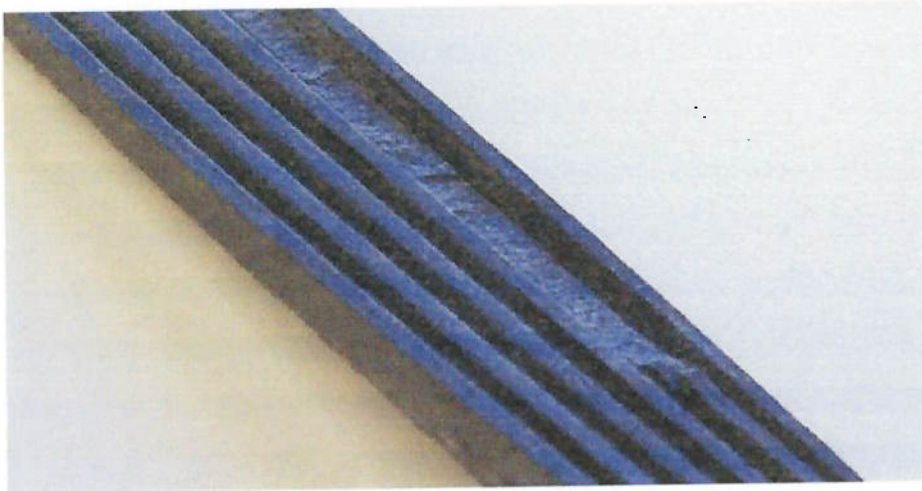
Foto 23 – Correia apresentando separação de material

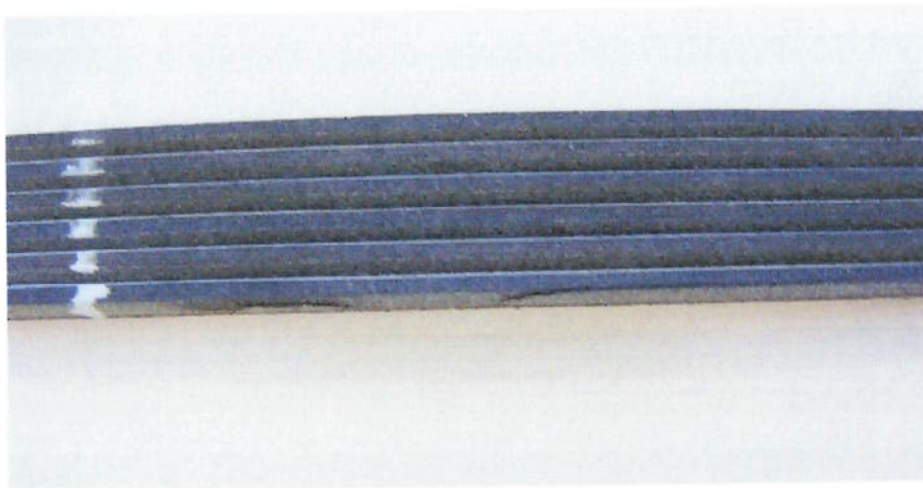
Foto 24 – Correia apresentando corte irregular na borda
