**ANÁLISE DE ACIDENTE FATAL EM SERVIÇO DE PODA DE
ÁRVORES COM O SISTEMA ENERGIZADO (LINHA VIVA)**

**Monografia apresentada à Escola
Politécnica da Universidade de São
Paulo para a obtenção do Título de
Pós-graduação em Engenharia de
Segurança do Trabalho**

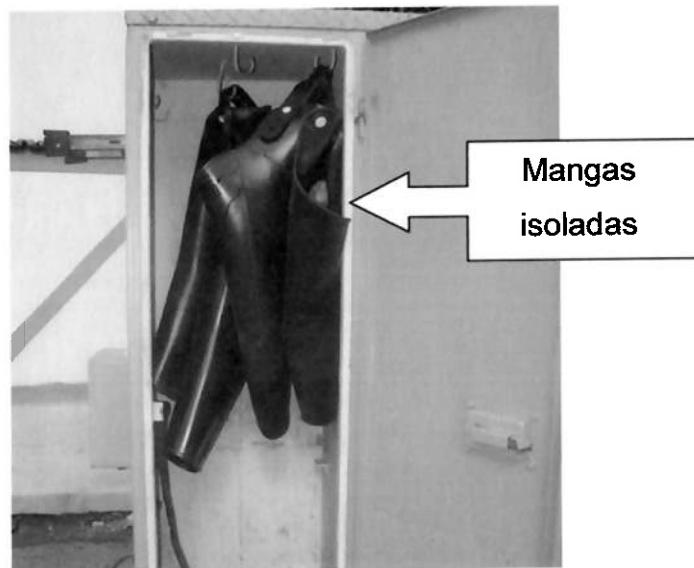
Figura 5-4: Mangas de proteção, armazenadas no caminhão

É importante ressaltar que os dois eletricistas subiram nos cestos aéreos isolados para iniciarem o trabalho sem utilizar as mangas isoladas de borracha, que é um EPI obrigatório para o eletricista de Linha Viva, e de suma importância para a sua segurança. Eles estavam usando somente as luvas isoladas de proteção. Porém, as mangas estavam à disposição dos eletricistas dentro do caminhão guardadas no local apropriado, em perfeitas condições de uso, conforme figura 5-4.

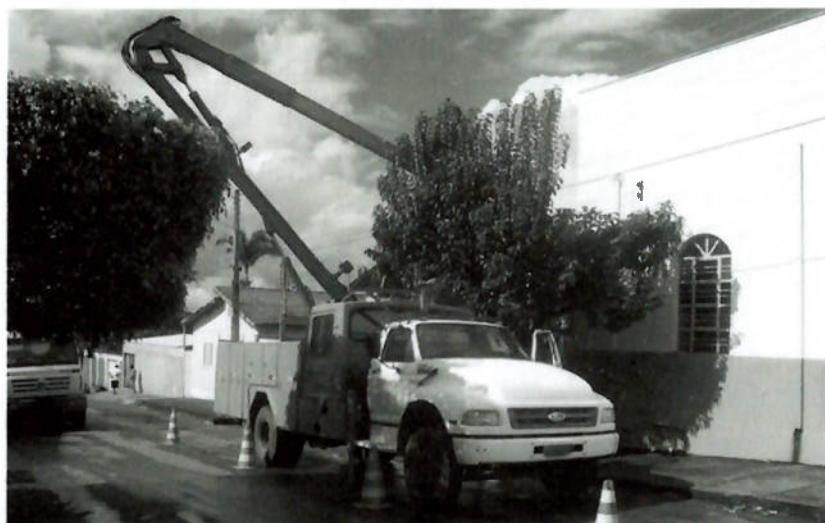
Figura 5-5: Parte interna da arvora podada

Após a área de trabalho ser delimitada com cones e fitas, os eletricistas subiram nos cestos isolados, e começaram a fazer a poda da árvore, de dentro para fora, como pode ser observado na figura 5-5, em que a parte próxima ao muro já havia sido podada.

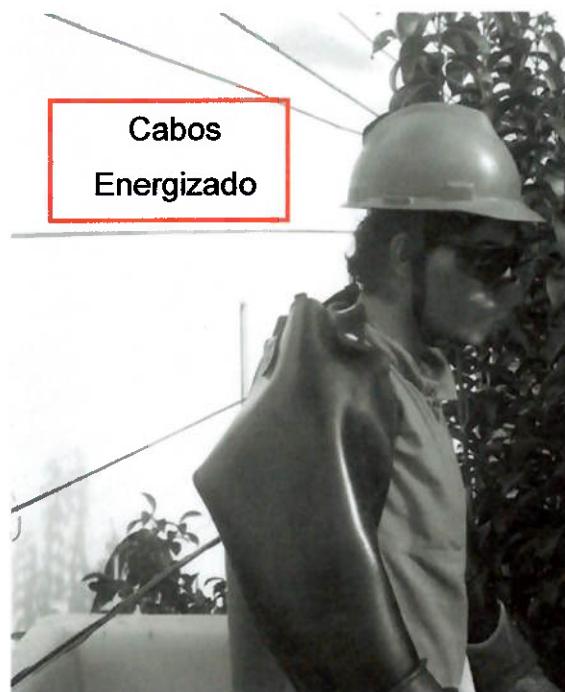
Figura 5-8: Posição do acidentado ao iniciar a poda na parte externa da árvore

Após a manobra da cesta aérea para permitir podar a parte de fora da árvore, o eletricista A se posicionou de costas para a rede energizada para podar os galhos frontais da árvore (Figura 5-8).

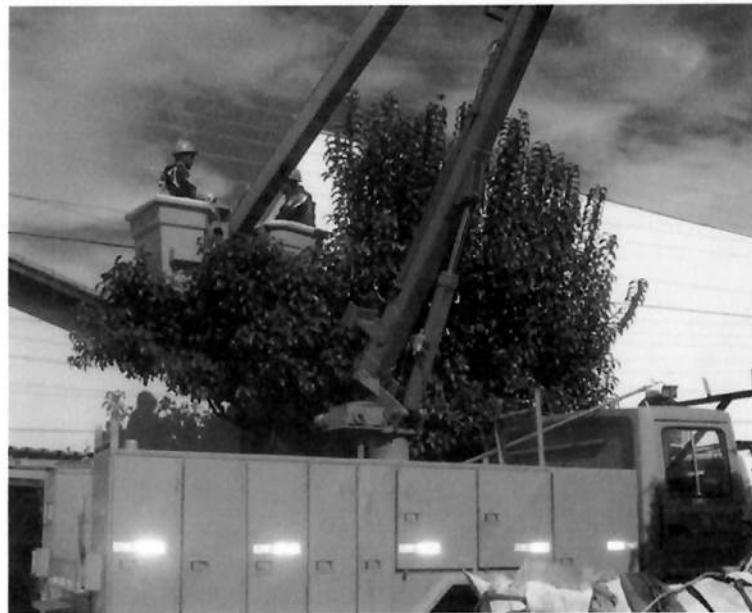
Figura 5-9: Posição dos eletricistas do momento do acidente

Conforme pode ser observado nas figuras 5-7 a 5-9, os cabos da rede de baixa tensão não estavam cobertos (protegidos), embora as coberturas estivessem disponíveis no armário do caminhão (Figura 5-10) e o procedimento de segurança determina que a instalação criteriosa de cobertura deve ser considerada, obrigatoriamente, como primeira etapa dos trabalhos.

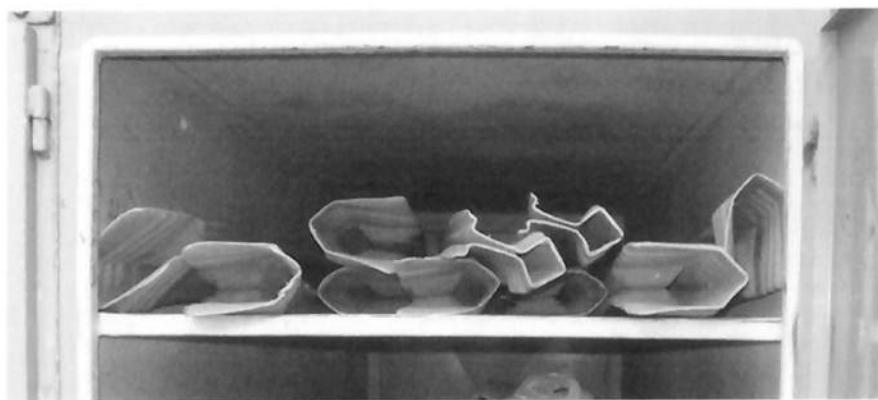
Figura 5-10: Coberturas de proteção para cabos, disponibilizadas no caminhão

Os eletricistas e o imediato não consideraram o risco de acidente e não utilizaram as coberturas, nem o espaçador, numa atitude contrária aos procedimentos de trabalho e normas de segurança.

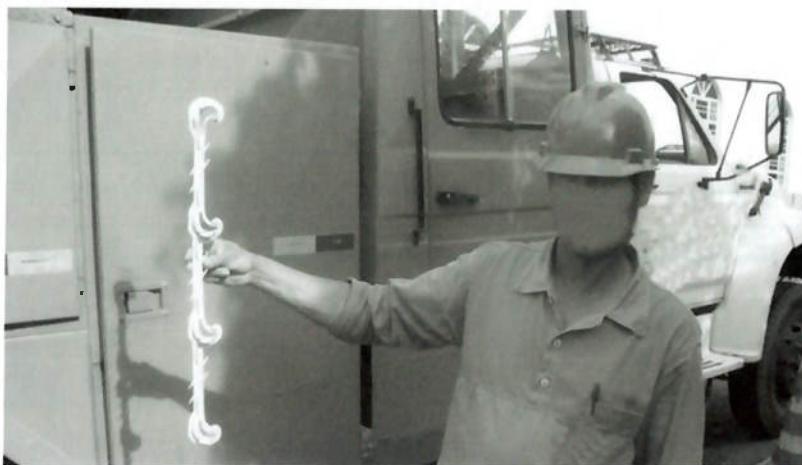
Figura 5-11: Espaçadores para baixa tensão

O procedimento de poda também define claramente que deve-se instalar espaçadores nos condutores de baixa tensão, para evitar o fechamento dos cabos o que poderia ocasionar um curto-círcuito entre fase-fase e fase-terra.

Espaçadores de baixa tensão também estavam disponíveis no caminhão para instalação na rede (Figura 5-11), porém não foram instalados na ocasião do acidente.

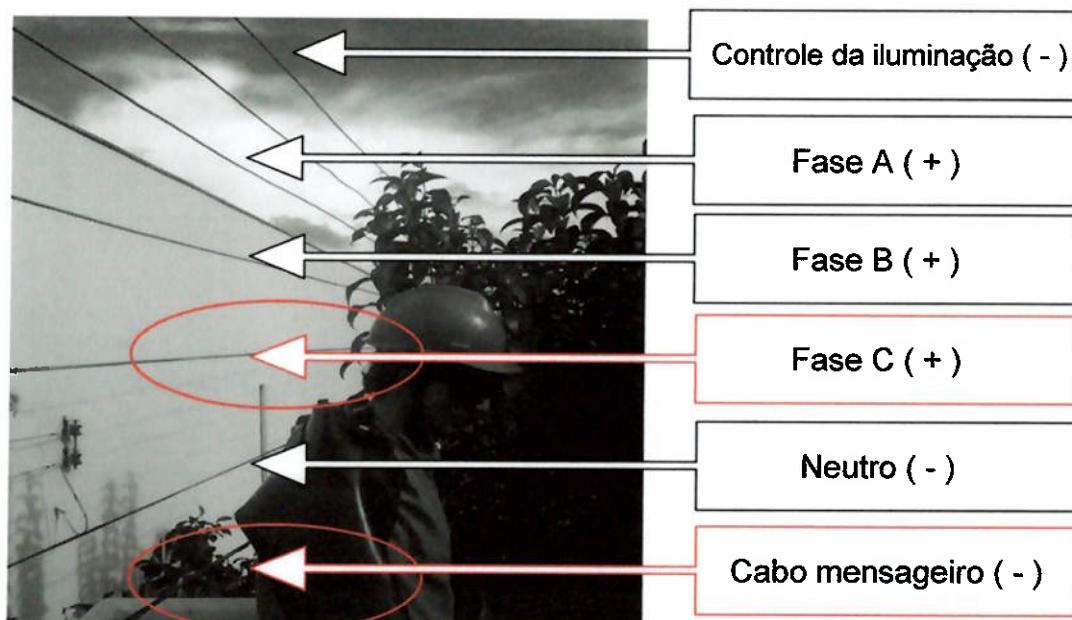
Figura 5-12: Identificação dos cabos da baixa tensão

Ao executar a poda da parte externa da árvore, de costas para a rede energizada, com ela descoberta, o eletricista A, dentro da cesta aérea, chegou o corpo para trás. Neste movimento, o eletricista encostou seu pescoço na fase energizada, e as suas costas no cabo mensageiro da linha telefônica, fechando um curto-círcuito fase-terra, e recebendo um choque elétrico.

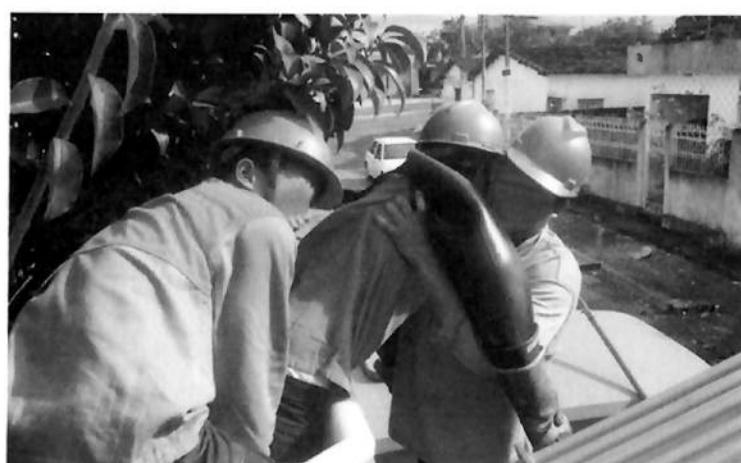
Figura 5-13: Acidentado sendo retirado da cesta aérea

Em seguida os companheiros de equipe retiraram o acidentado de dentro da cesta aérea, o deitaram na parte de cima da cabine do caminhão e checaram seus sinais vitais, conforme figuras 5-13 e 5-14.

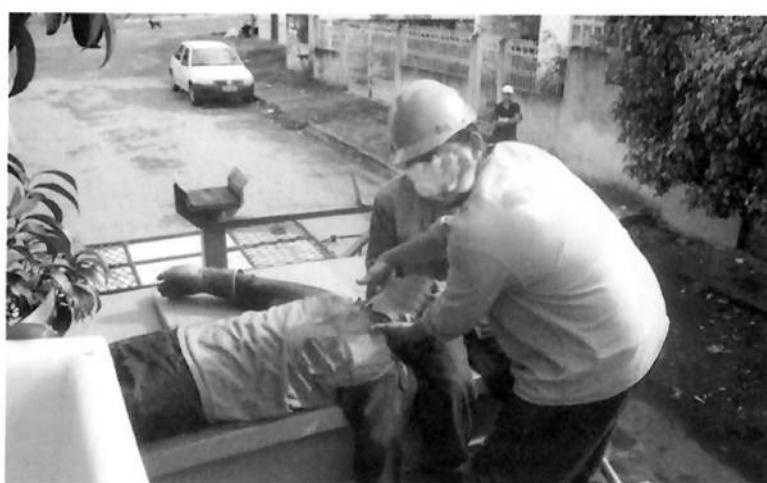
Figura 5-14: Aplicação dos primeiros socorros no acidentado.

Imediatamente iniciaram os primeiros socorros, incluindo massagem cardíaca e respiração boca a boca, pois ele estava com parada cardiorrespiratória.
