**ZONEAMENTO DE RISCO GEOLÓGICO NA ÁREA  
DA FAVELA REAL PARQUE, SÃO PAULO**

MONOGRAFIA DE TRABALHO DE FORMATURA  
(TF-2003/25)

SÃO PAULO  
2003

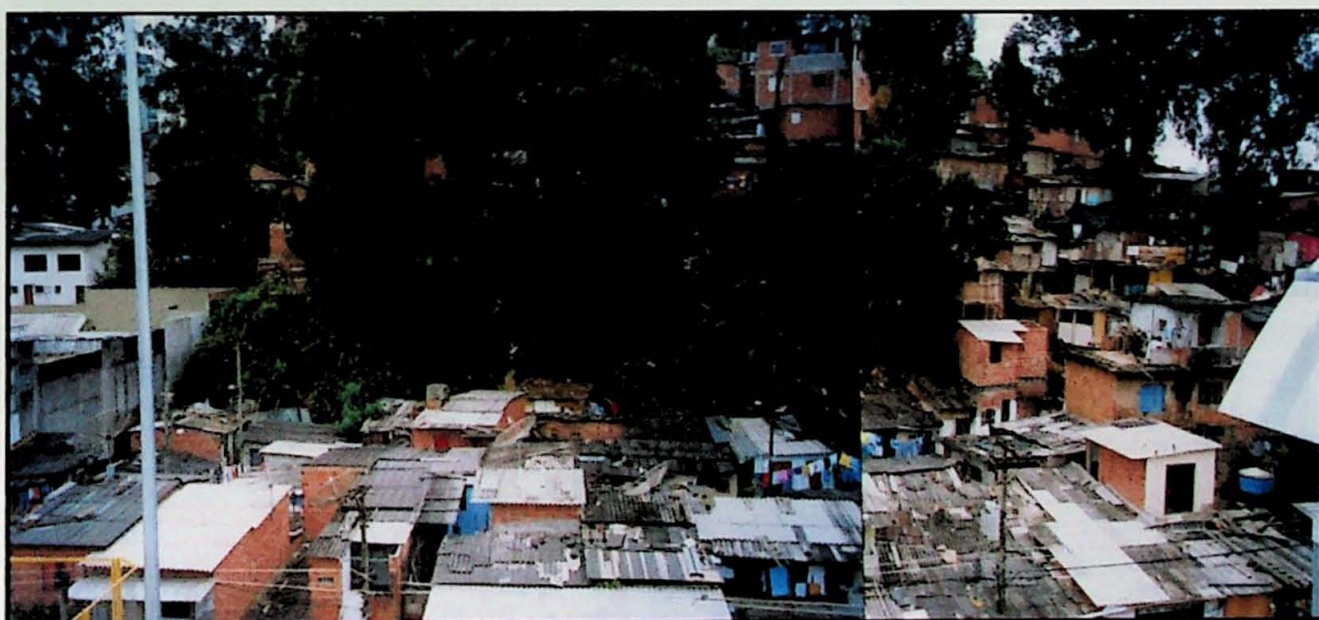
Foto 2 – Vista geral do talude de corte com altura de 10 m, que apresenta o maior potencial para deflagração de um grande escorregamento. Neste já se observam escorregamentos rasos de pequeno porte.

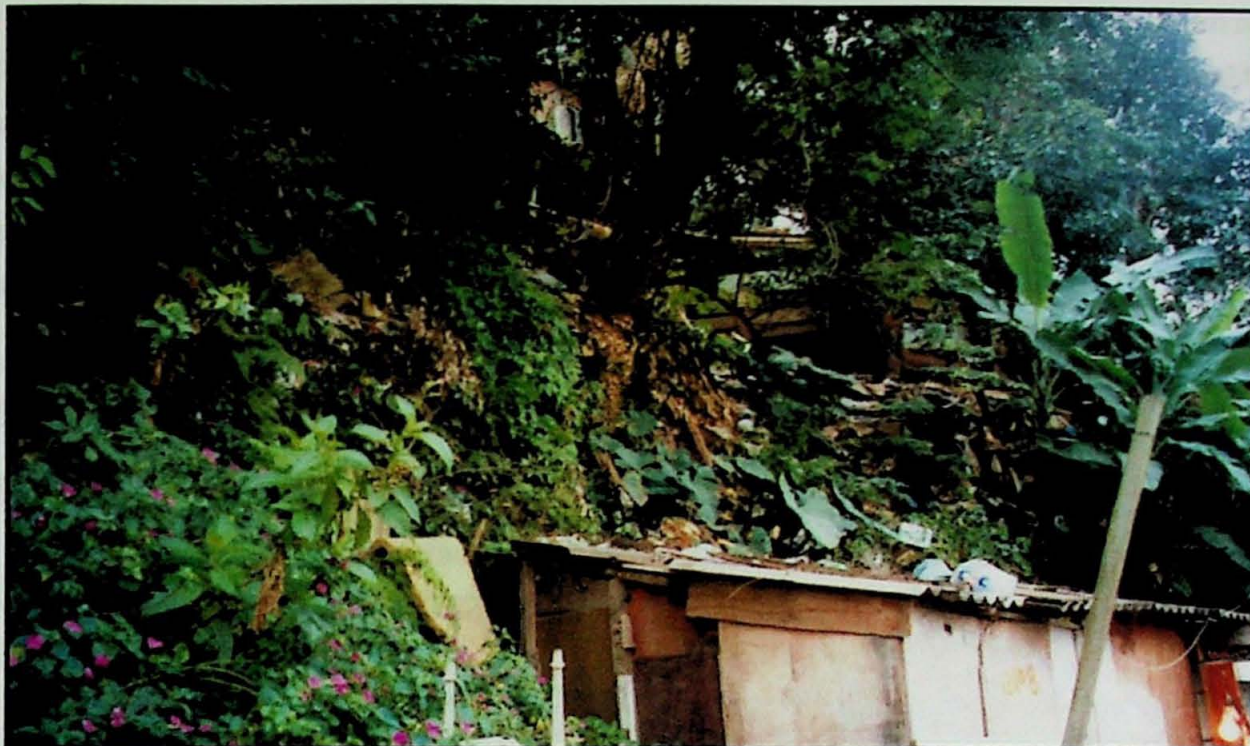
Foto 3 – Vista em detalhe da lateral direita do talude de corte com altura de 10 m, onde se observa um pequeno escorregamento atrás da moradia, no qual já se verifica um embarrigamento da parede junto ao talude.

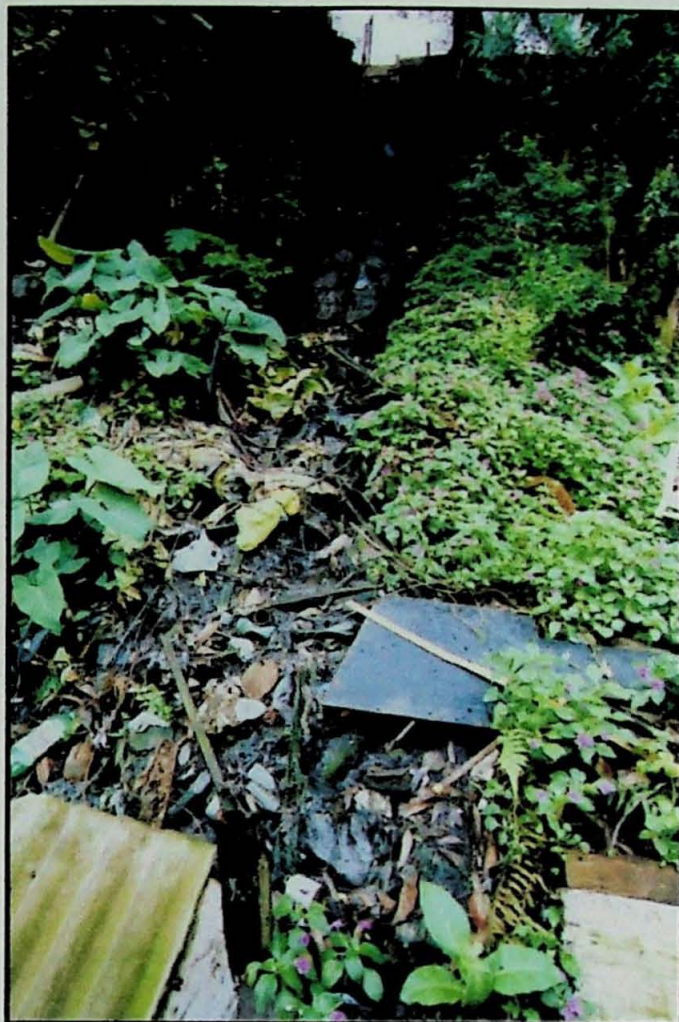
Foto 5 – Observa-se no alto do talude um pequeno degrau de abatimento e na base da foto, o acúmulo do material que escorregou. Grande parte do material escorregado é lixo, sendo este um outro fator agravante na área, além da presença de argilas expansivas e a presença de esgoto jorrando no topo do talude.

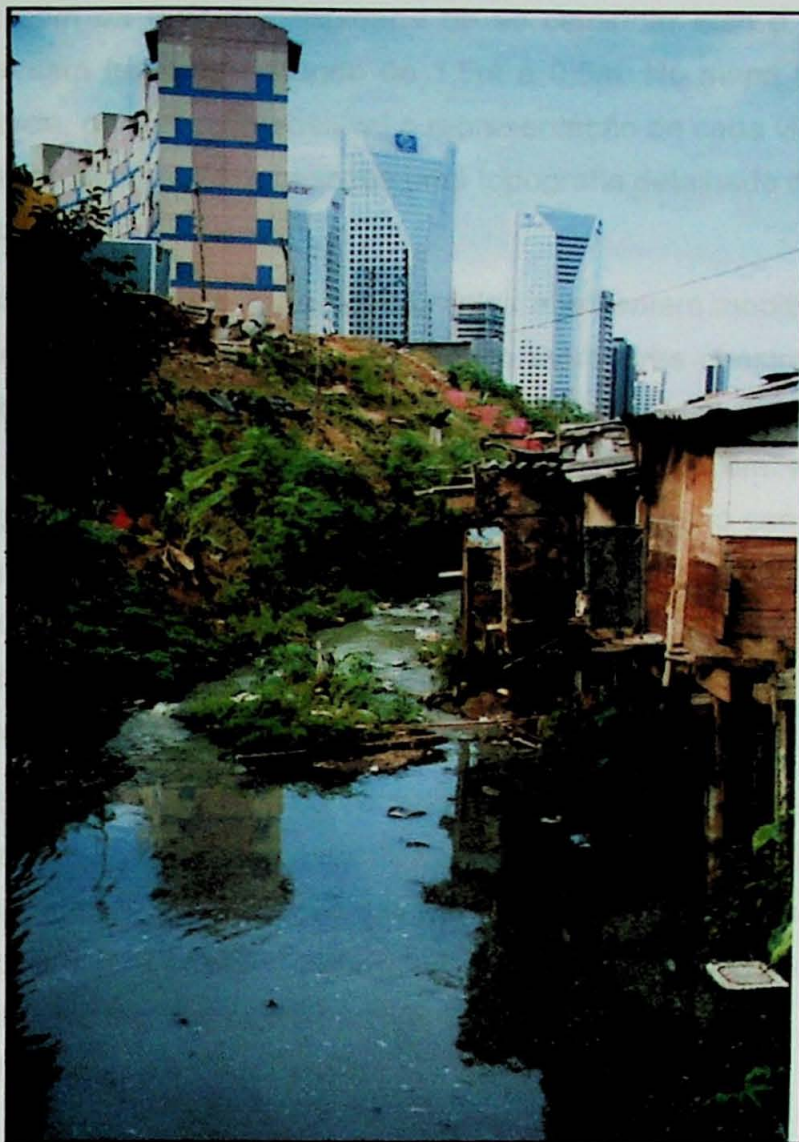
Foto 6 – Detalhe das moradias que se tornaram verdadeiras palafitas, após os moradores aumentarem a altura dos alicerces, evitando as cheias do córrego do Real Parque nos meses de chuva.

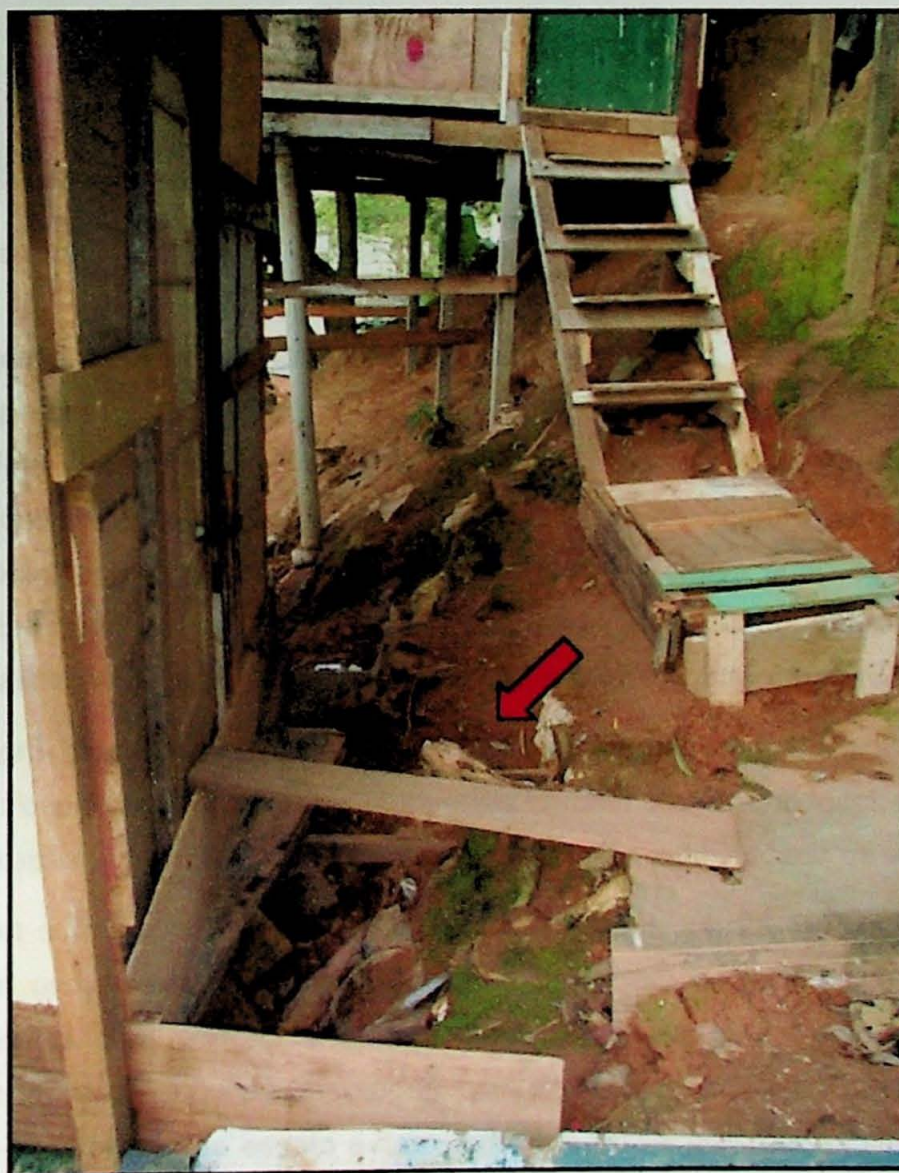
Foto 7 – Moradias construídas no próprio talude de corte, onde novos cortes foram realizados, como na moradia a esquerda da foto.

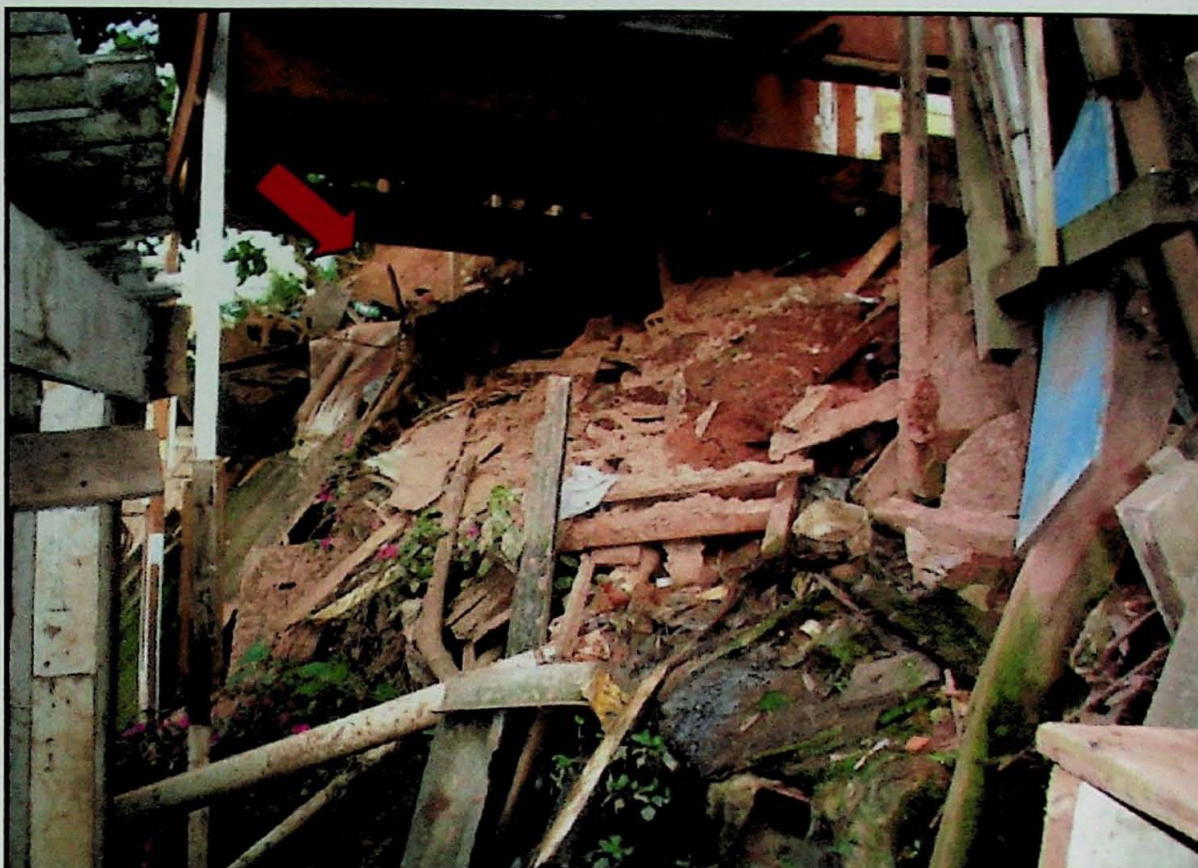
Foto 8 - Moradia apresentando o aterro utilizado em sua construção já escorregado. Observa-se que este aterro não apresentava nenhum tipo de compactação

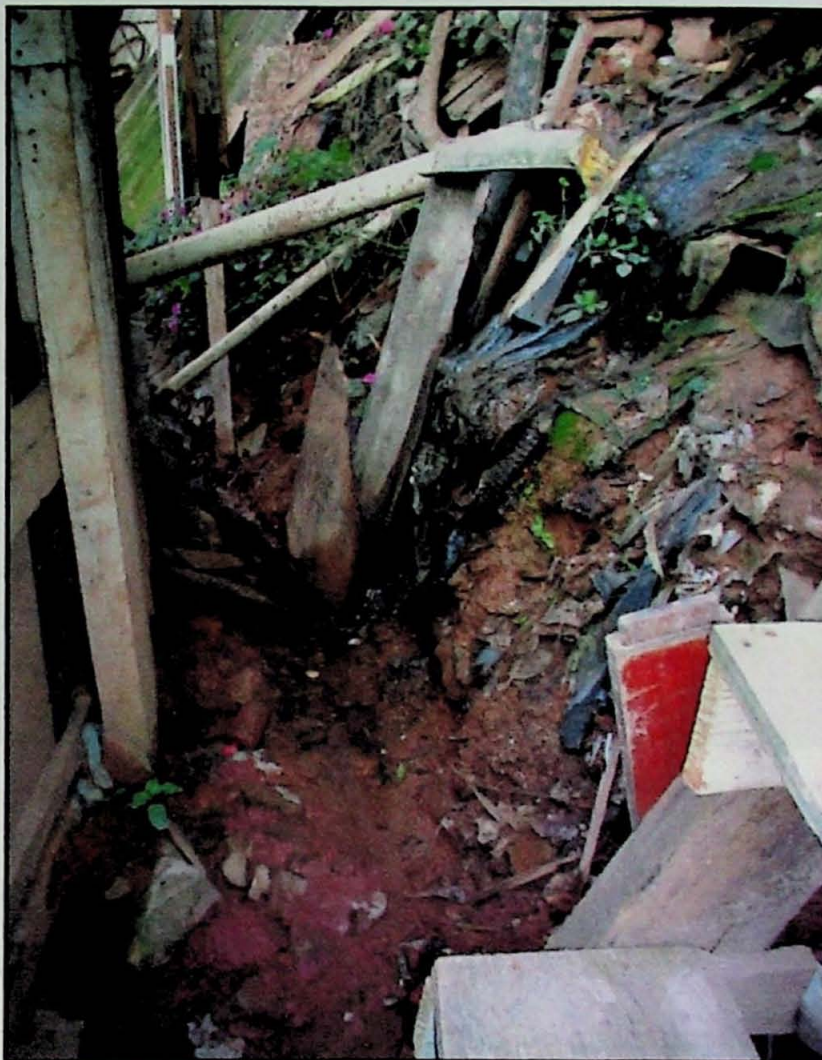
Foto 9 – Observa-se o acúmulo de água de chuva em superfície e o esgoto lançado a céu aberto, na parte de trás de uma moradia, o que origina verdadeiros canais no terreno.

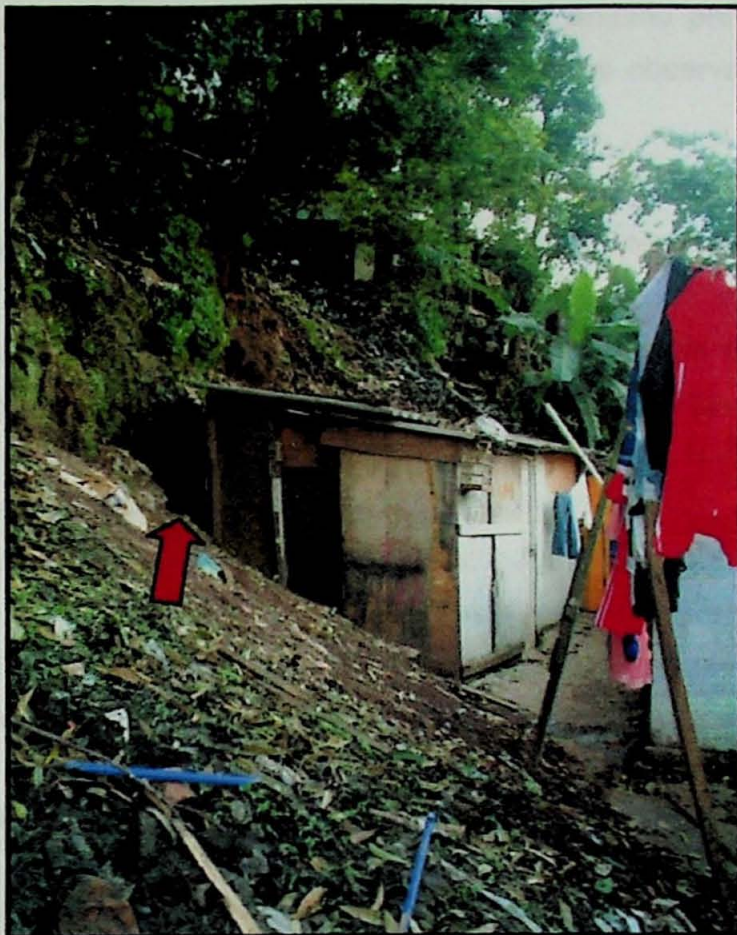
Foto 11 – Observa-se a proximidade da moradia construída a base do talude

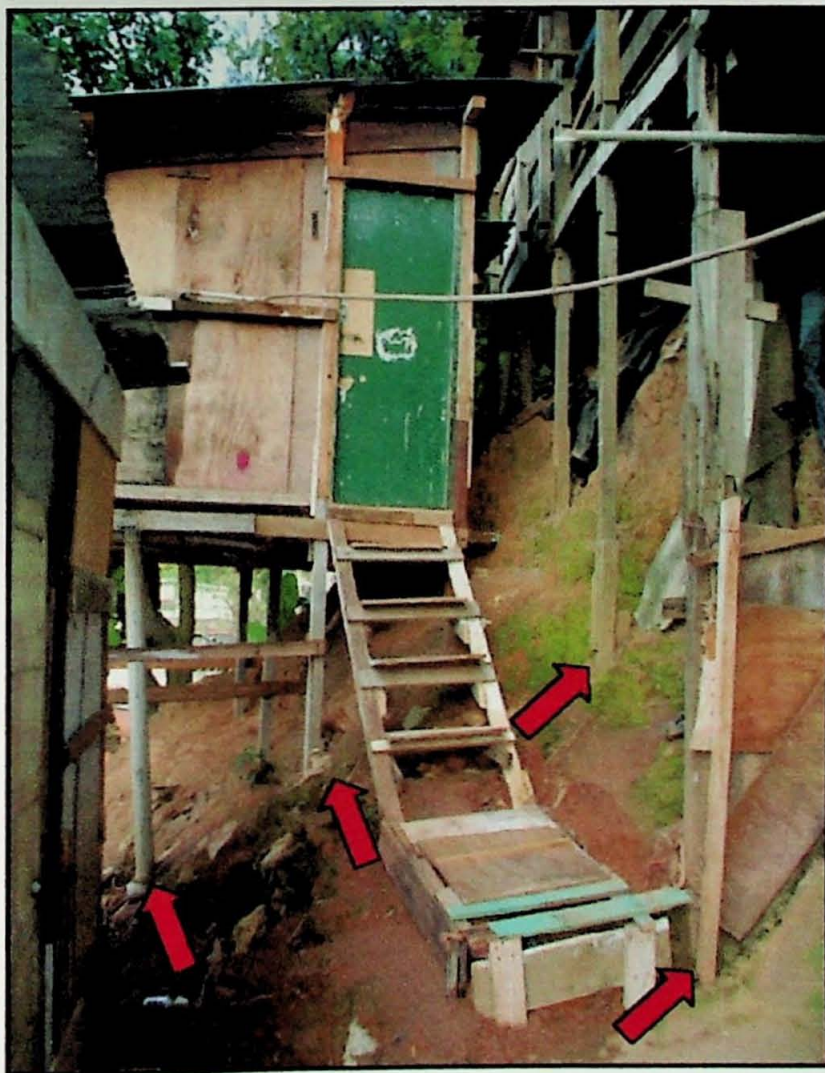
Foto 12 – Moradias praticamente penduradas na face do talude. Neste tipo de moradia, não há corte, o alicerce é cravado diretamente na superfície do talude.

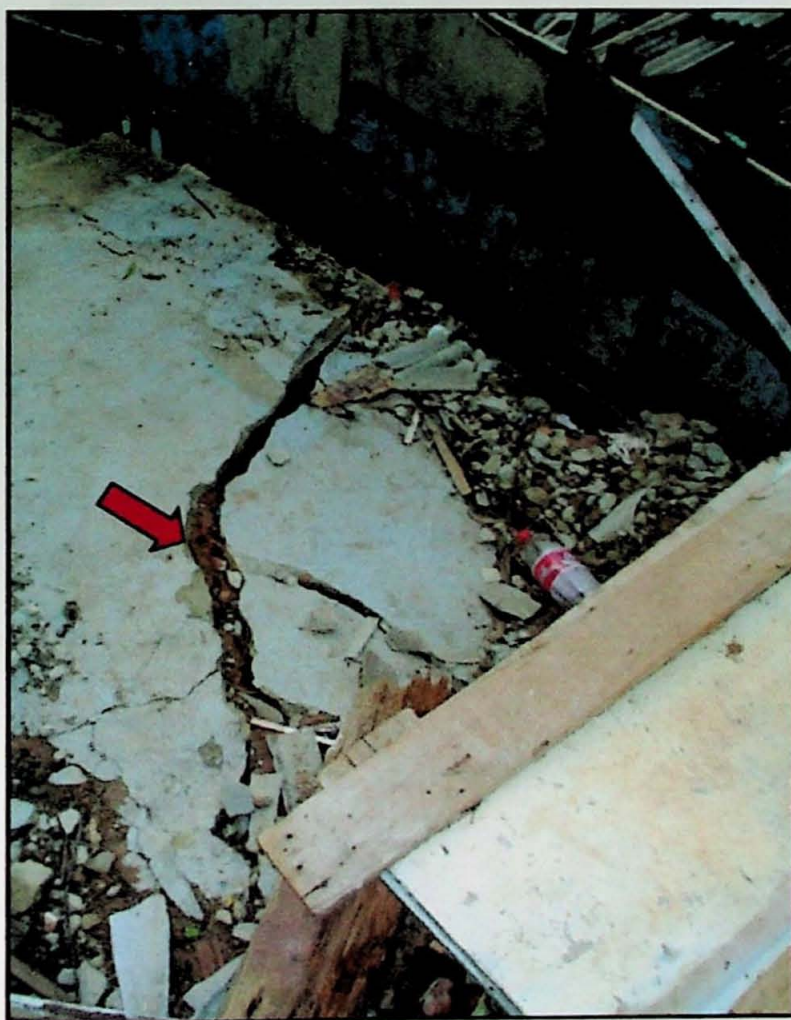
Foto 13 – Presença de trincas na moradia.

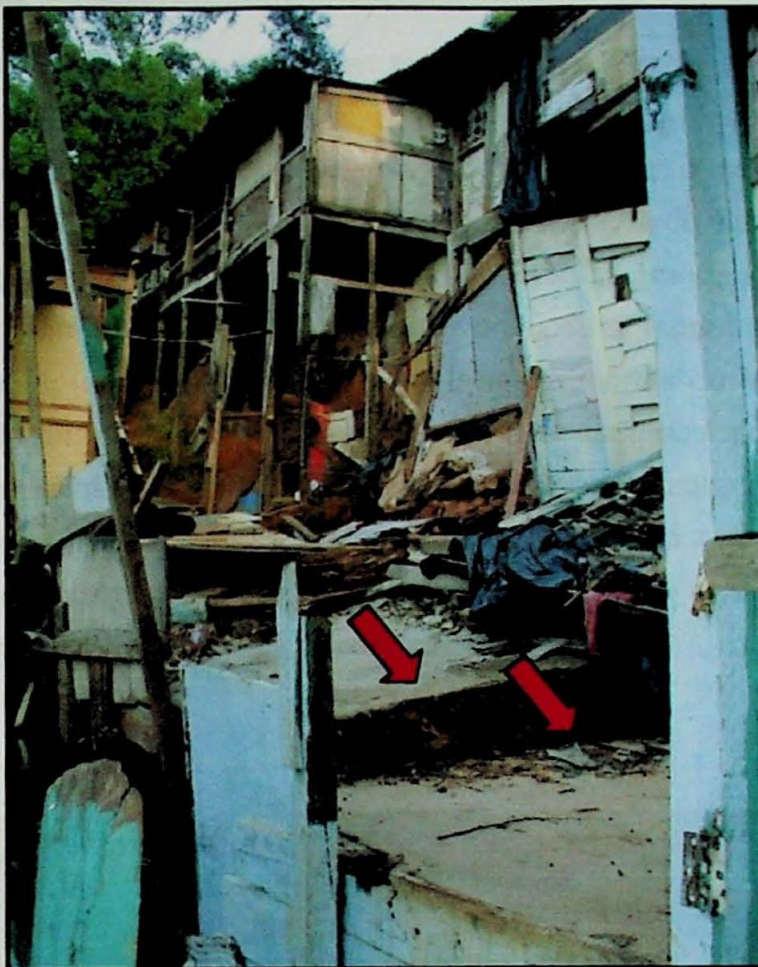
Foto 14 – Observa-se um grande degrau de abatimento em uma das moradias do setor 1, a qual foi atingida por um escorregamento de médio porte.

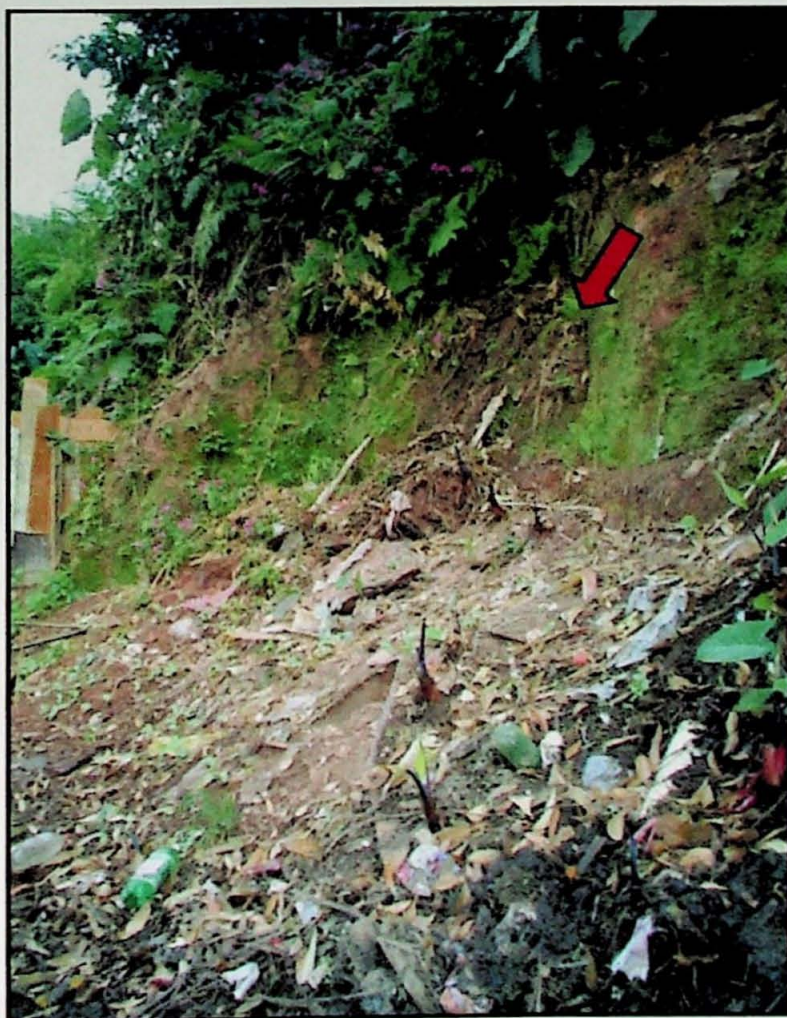
Foto 15 – Observa-se em um dos pontos do setor uma antiga cicatriz de escorregamento, apresentando uma fina cobertura vegetal.

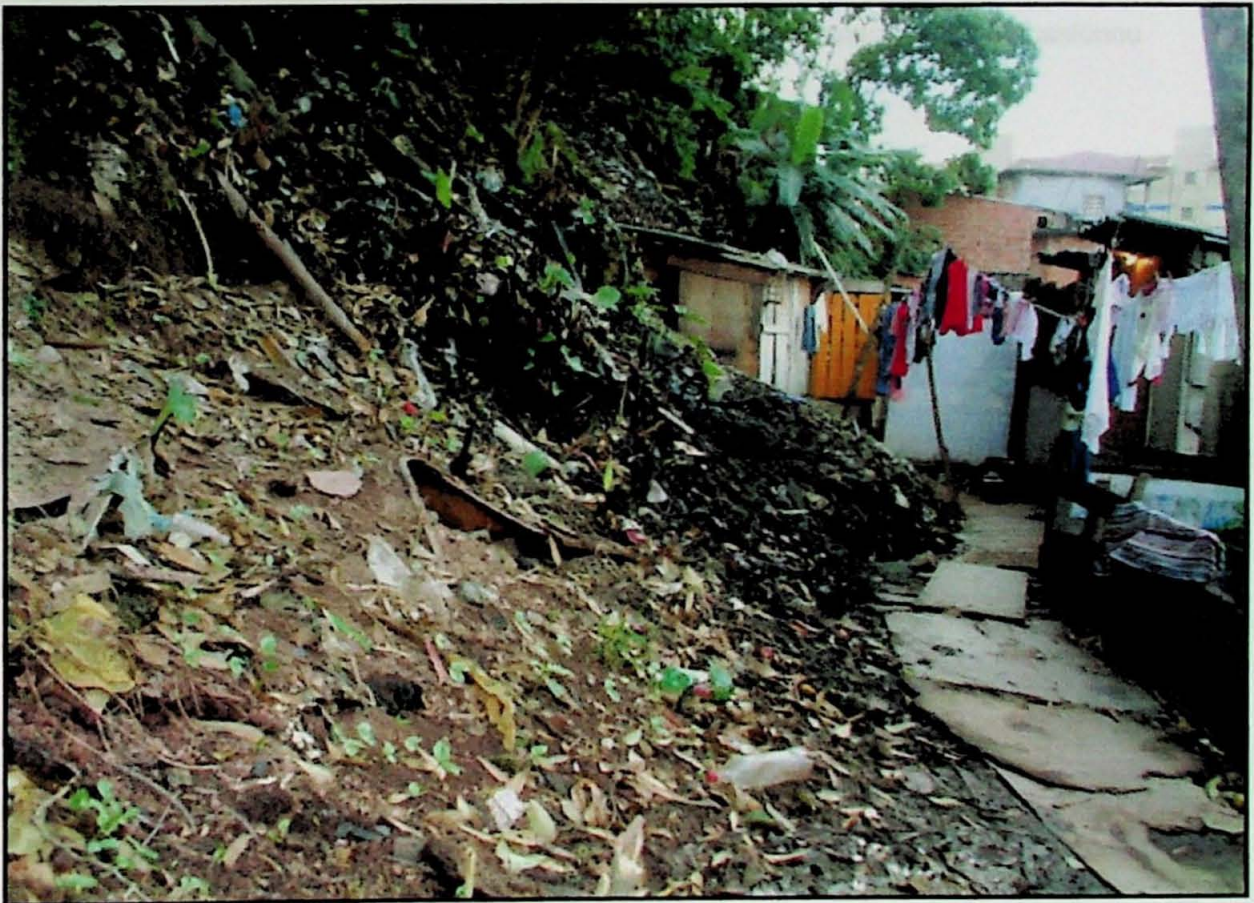
Foto 16 - Escorregamentos rasos, de pequeno porte. Este não chega a mobilizar o solo, mobilizando apenas o lixo acumulado na encosta.

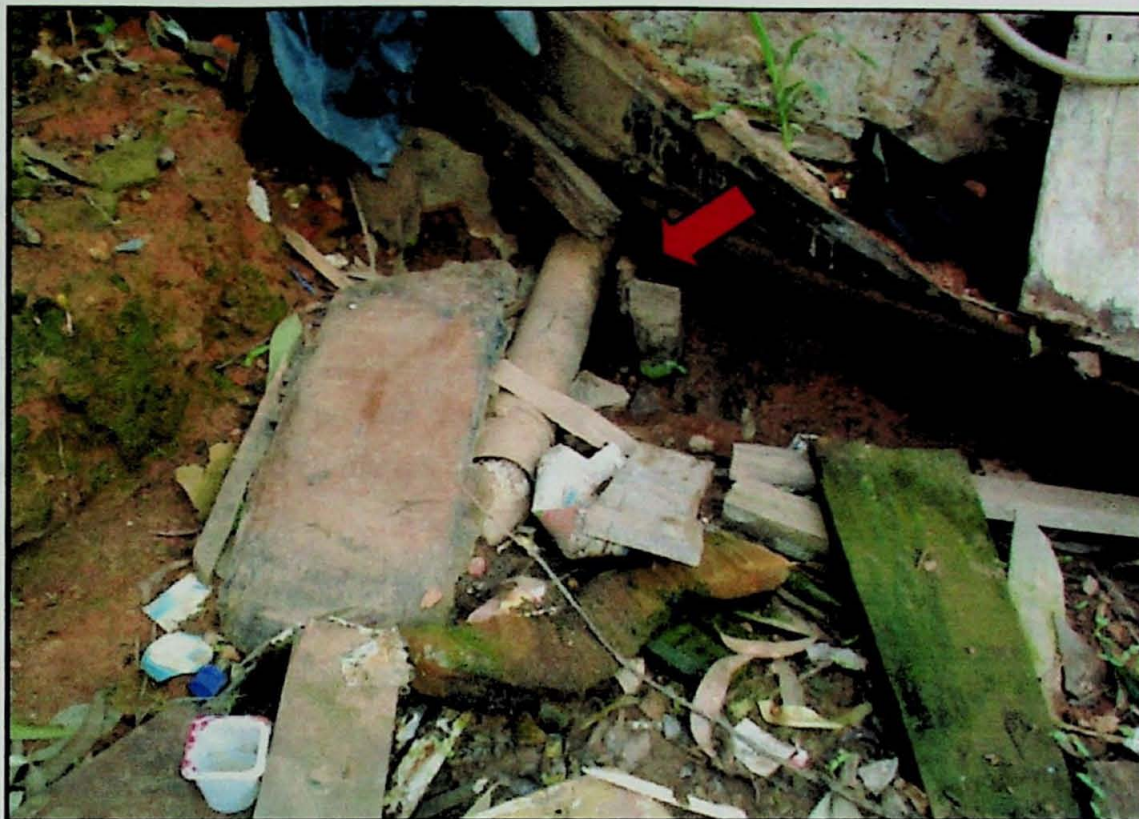
Foto 17 - Vazamento de esgoto gerado por um tubo rompido, o qual ocasionou escorregamento de médio porte no local.

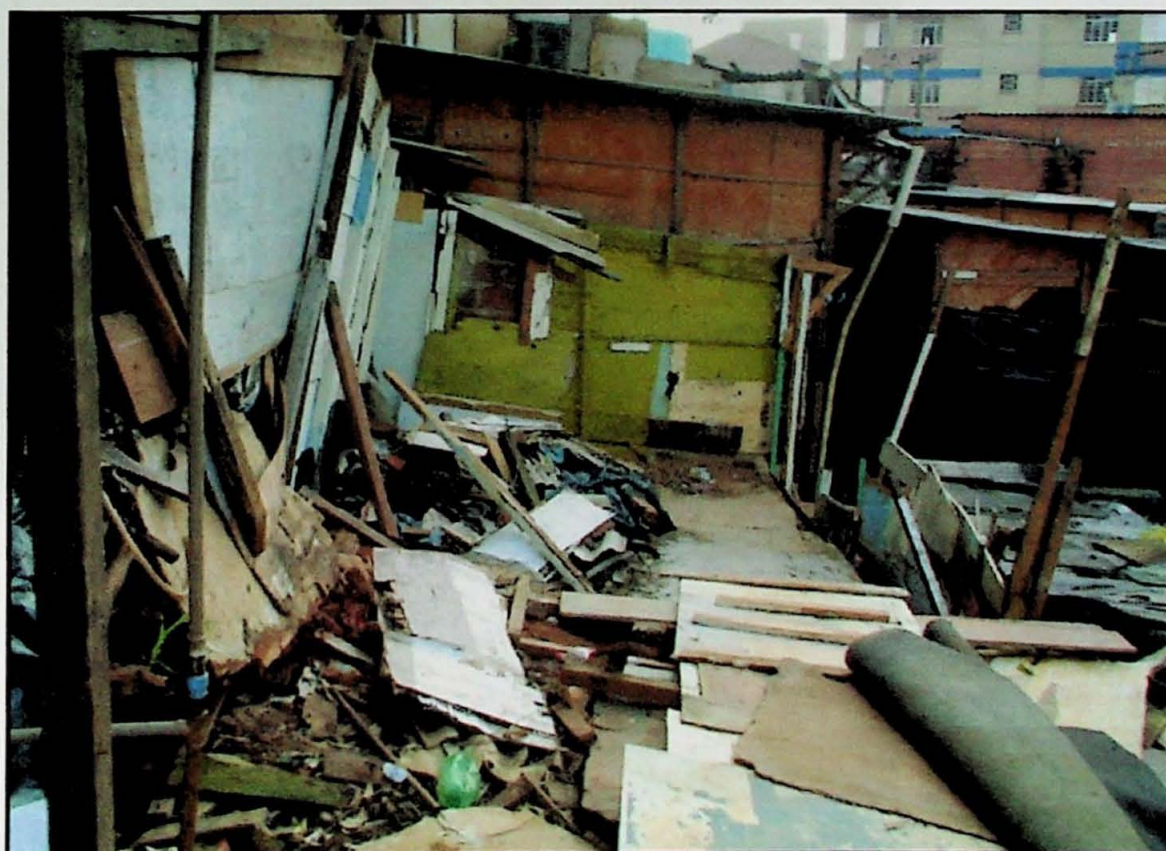
Foto 18 - Escorregamento de médio porte, deflagrado pela presença de um grande vazamento de esgoto gerado por um tubo rompido, o qual destruiu as duas moradias observadas na foto.

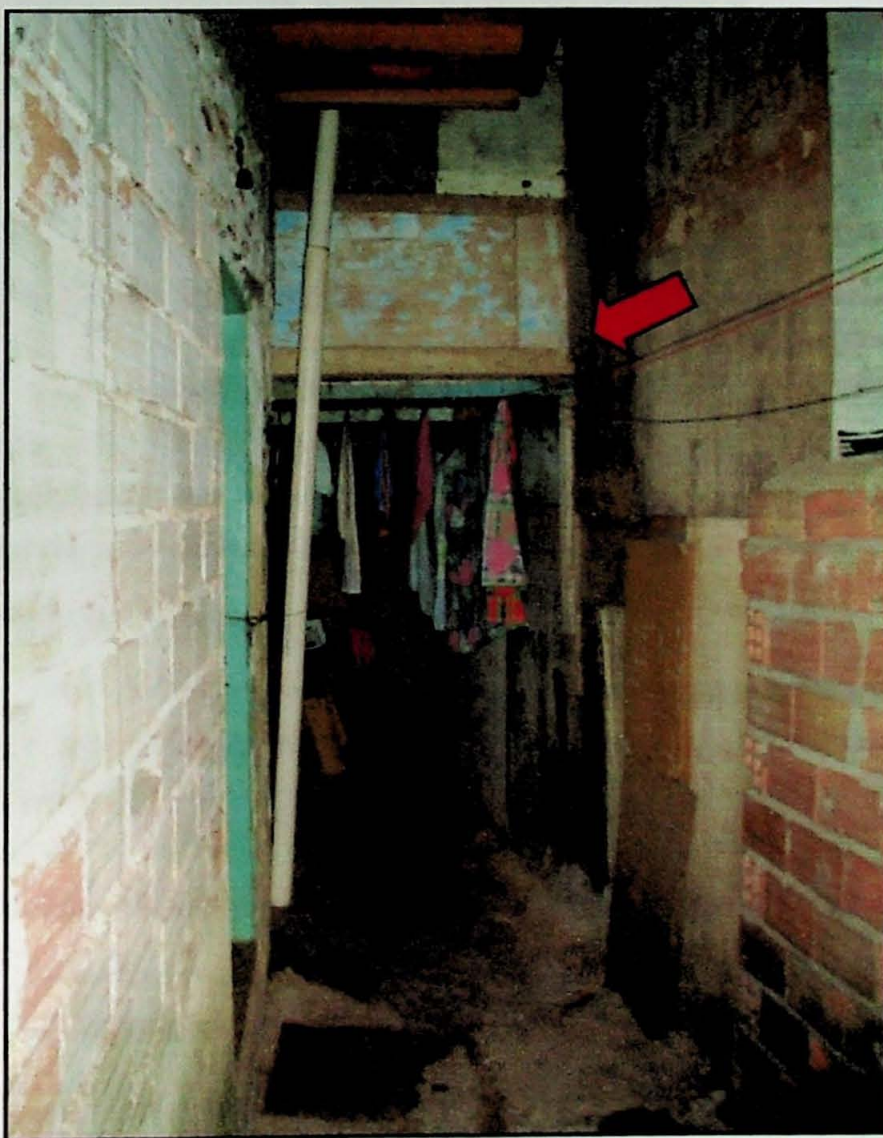
Foto 19 – A viela que se tomou um verdadeiro "túnel", pois os moradores construirão suas casas literalmente em cima da viela, como pode ser observado na foto

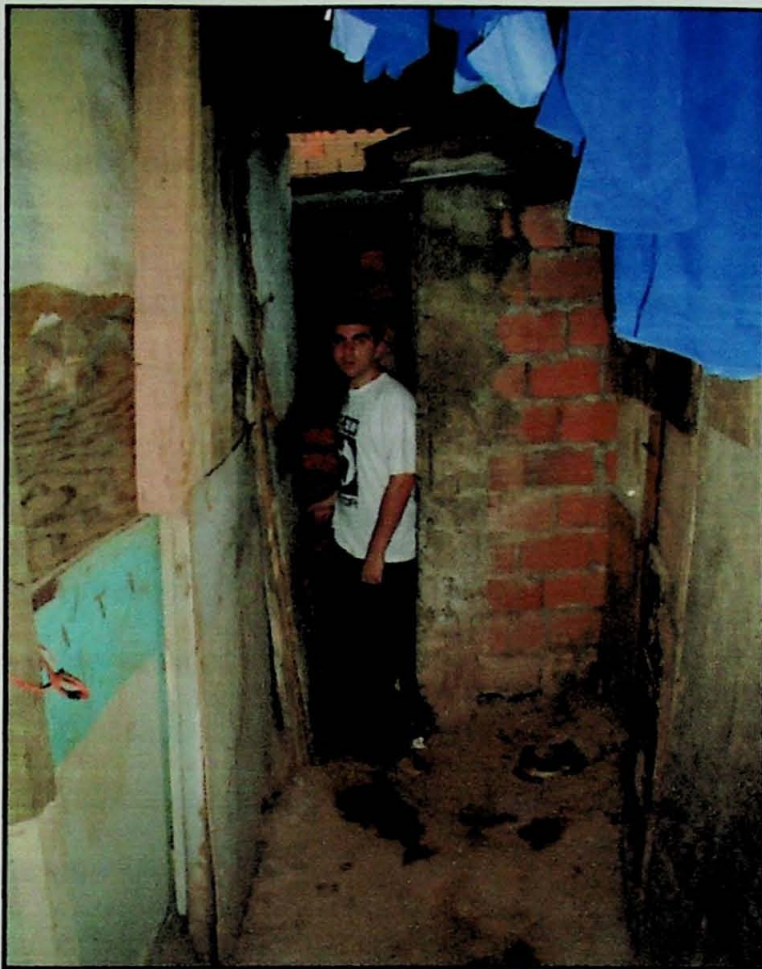
Foto 20 – A viela que se tornou um “túnel”, uma grande variação de sua largura, chegando a medir apenas 0.5m em alguns pontos.

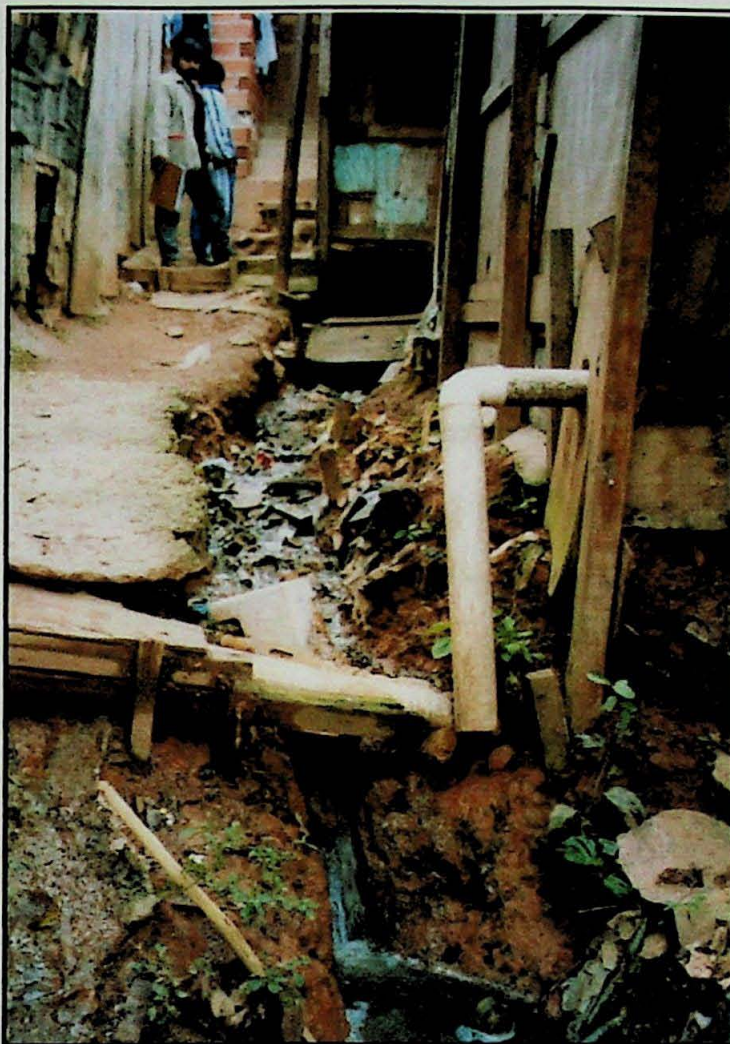
Foto 23 – Observa-se que o esgoto a céu aberto erodiu o solo, gerando um grande sulco na viela, a qual não é pavimentada.

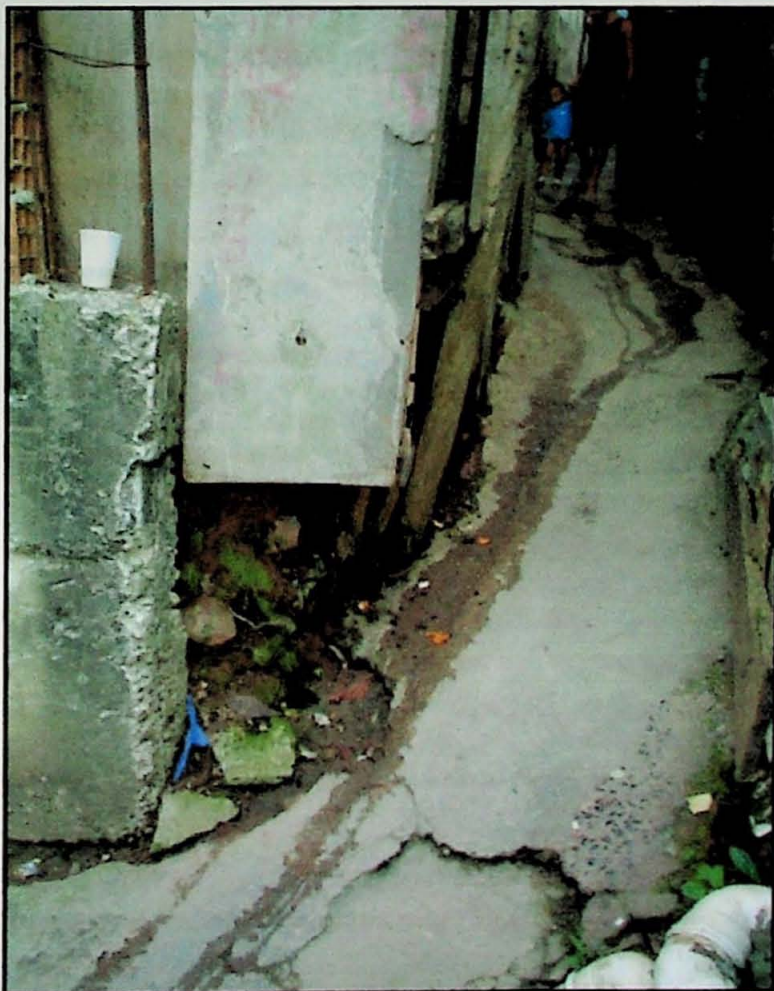
Foto 25 – Observam-se feições de solapamento nos aterros não compactados presentes no setor 3, principalmente nos aterros que se encontram próximos as curvas das vielas

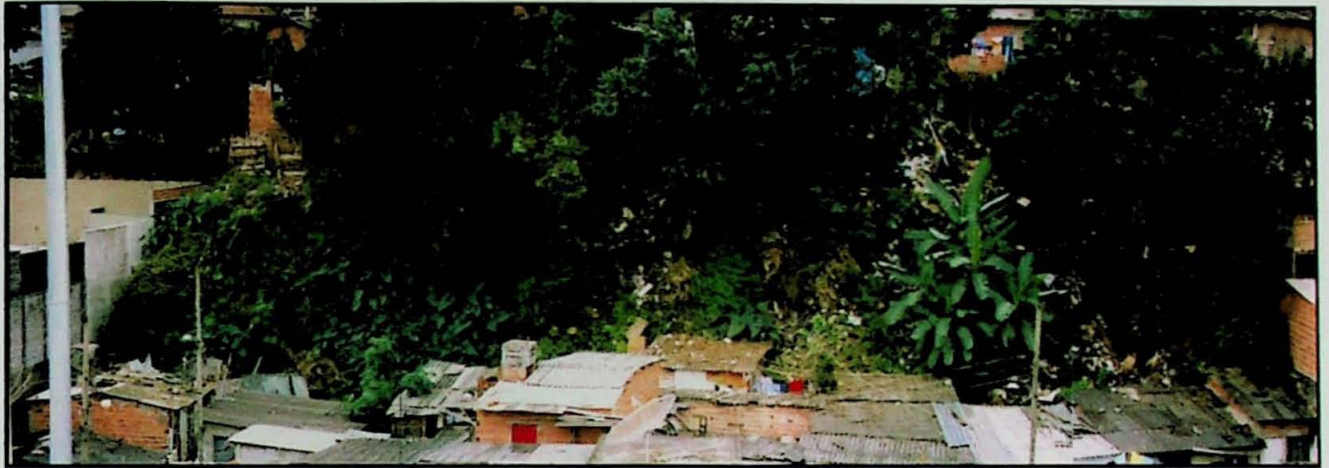
FC-RP-01, FC-RP-01a, FC-RP-01b. Vista geral do talude de corte com altura de 10 m, que apresenta o maior potencial para deflagração de um grande escorregamento. Neste já se observam escorregamentos rasos de pequeno porte.

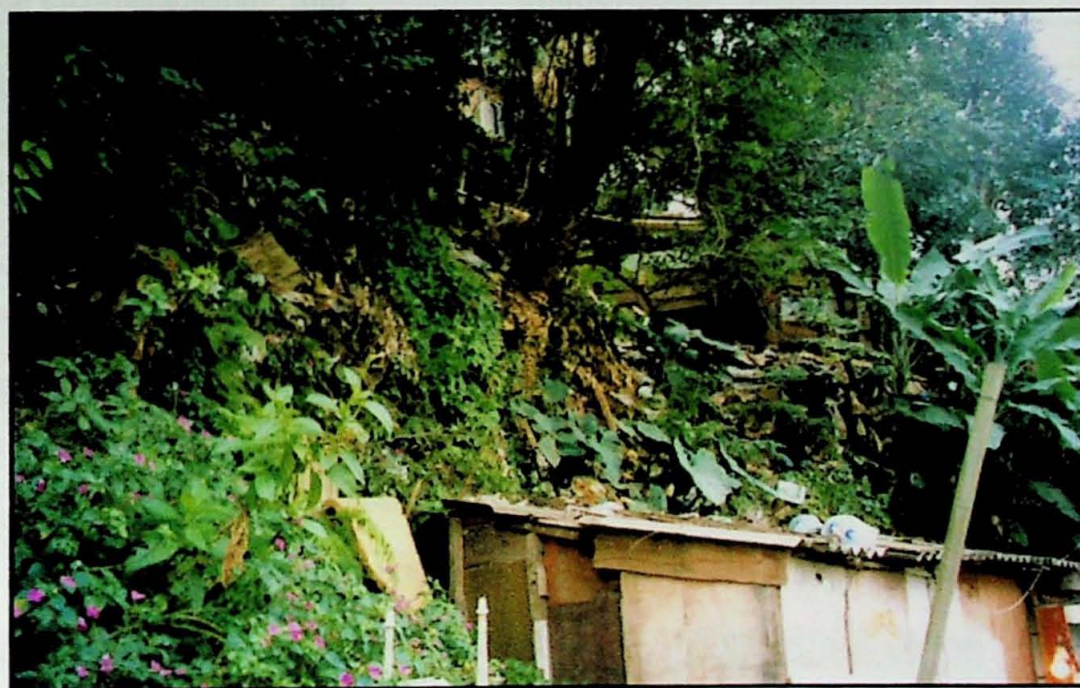
FC-RP-01e. Vista em detalhe de uma das moradias localizadas na base do talude. Este já apresenta embarrigamento na parede junto à encosta do talude. As árvores no talude se encontram inclinadas, e há cultivo de banana no local.

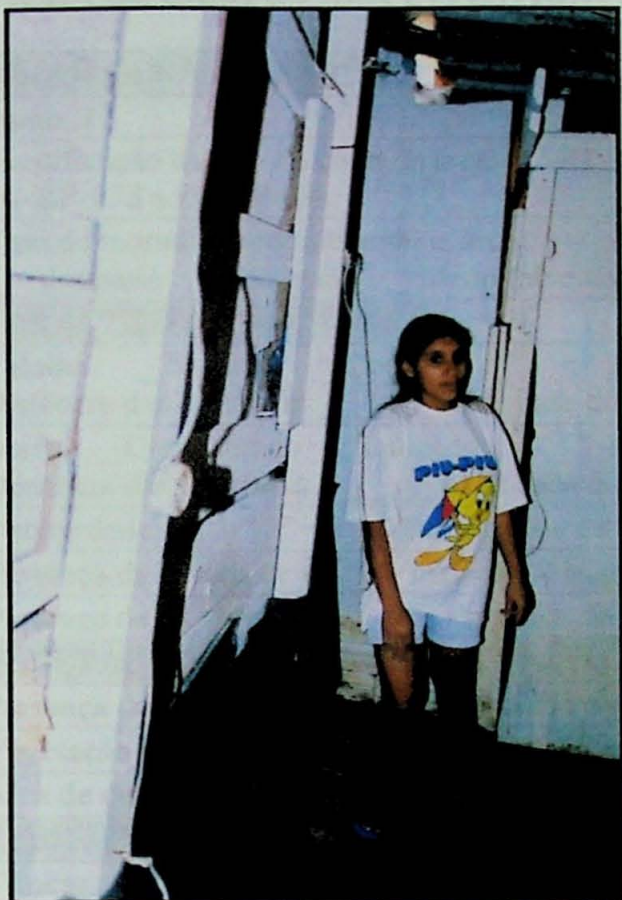
FC-RP-02. Vista do interior de uma das moradias que se encontra localizado na base do talude identificado no ponto 1. Observa-se que o barraco se encontra inclinado, da esquerda para a direita, e com as paredes embarrigadas.

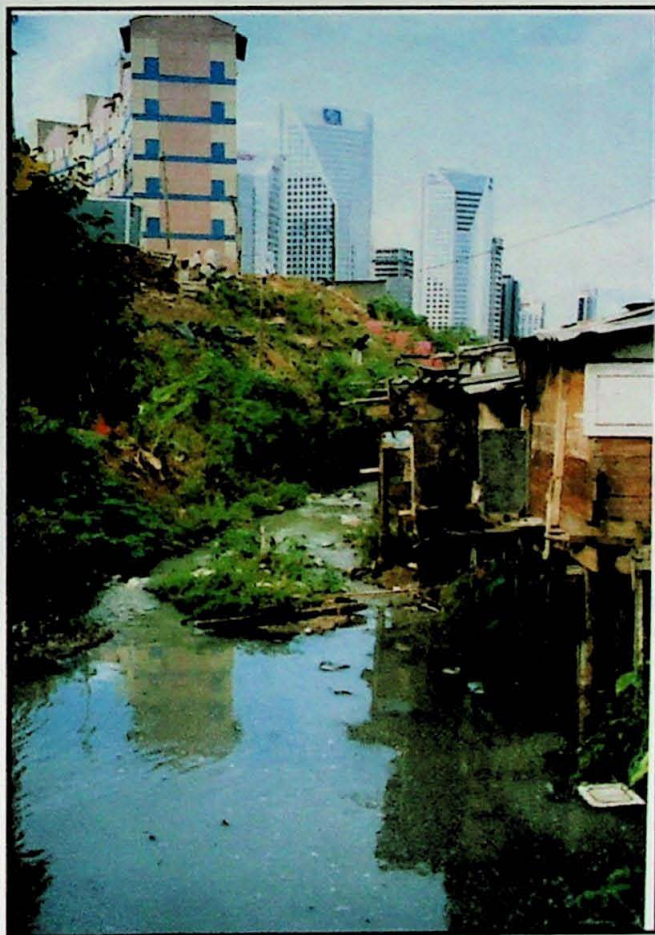
FC-RP-03b. Vista do leito do córrego, a partir da Avenida Duquesa de Goiás. Observa-se que as moradias se encontram praticamente dentro do córrego, como se fossem palafitas. Há uma grande quantidade de lixo e entulho acumulados em baixo das moradias, entre seus alicerces.

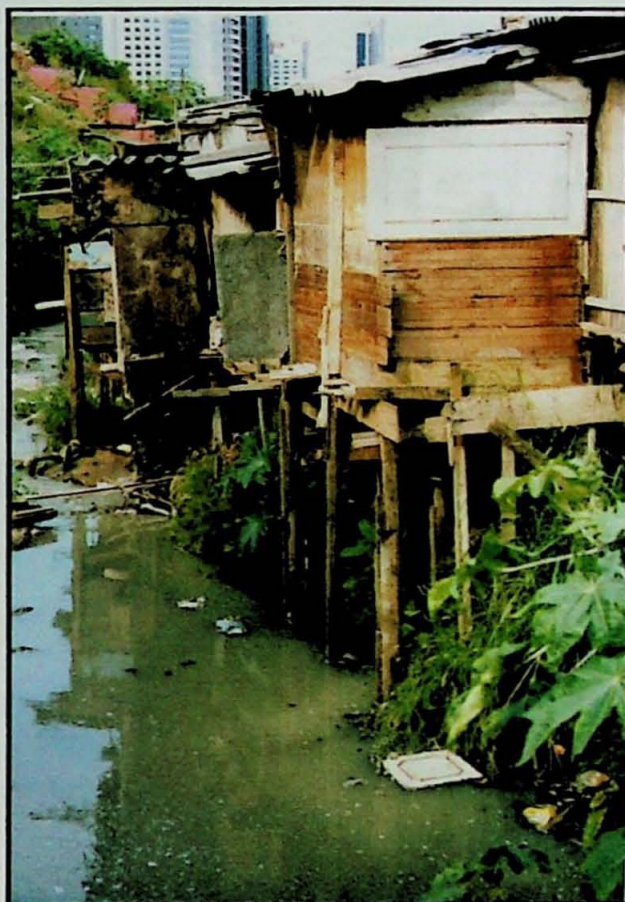
FC-RP-03c. Vista em detalhe das moradias às margens do córrego Real Parque. Há problemas com solapamento, principalmente nas moradias que se encontram nas curvas do córrego.

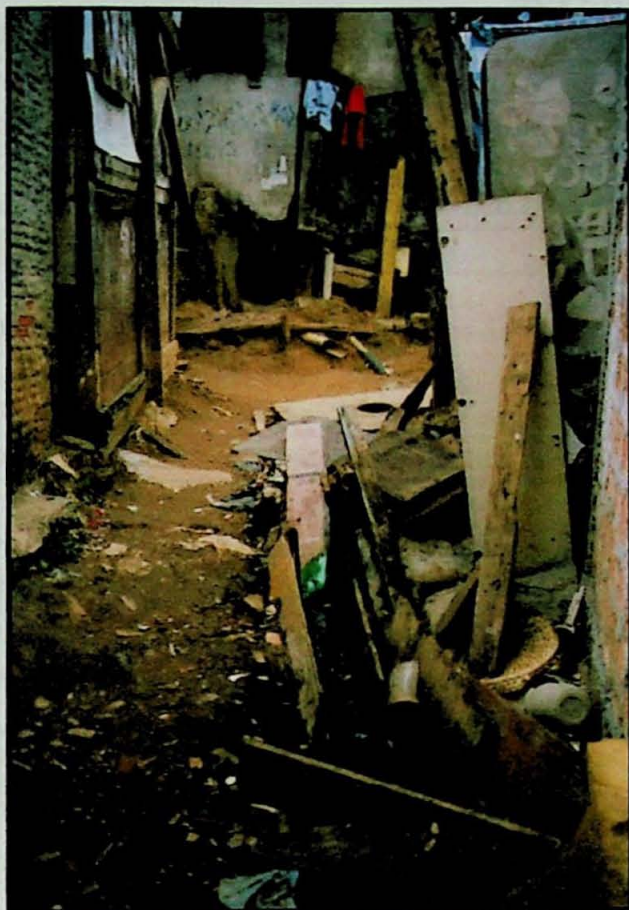
FC-RP-04. Vista geral de uma das vielas próxima à Rua Paulo Borroul, na área da favela que apresenta menor declividade. Observa-se que esta não se encontra pavimentada, apresentando acúmulo de lixo e entulho. Como não há drenagem superficial ou canalização do esgoto, os moradores improvisaram um pequeno canal coletor.

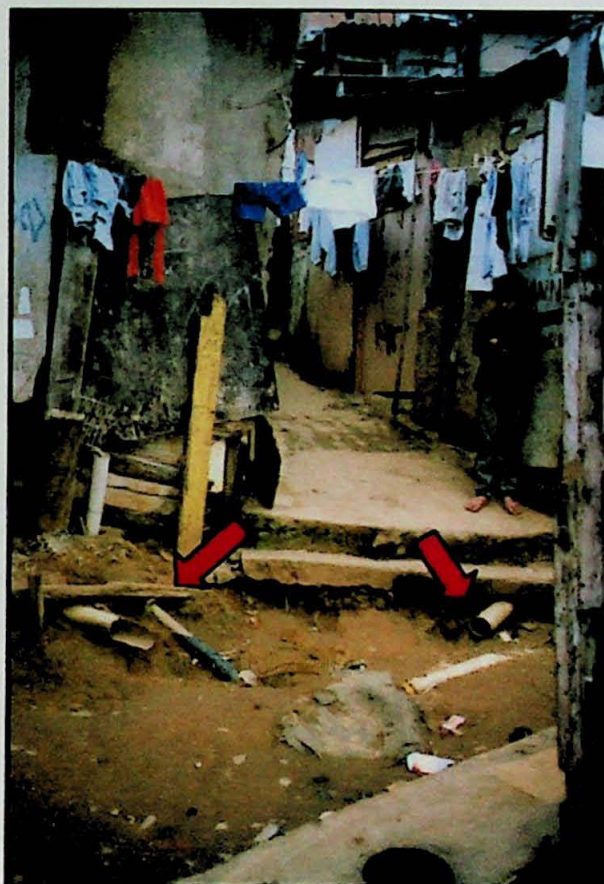
FC-RP-05. Vista em detalhe dos canos de esgoto das moradias utilizados para lançamento das águas servidas a céu aberto. A maioria dos moradores lança seu esgoto nas vielas, por falta de uma rede de esgoto. A viela apresenta grandes sulcos de erosão, muito lixo e entulho.

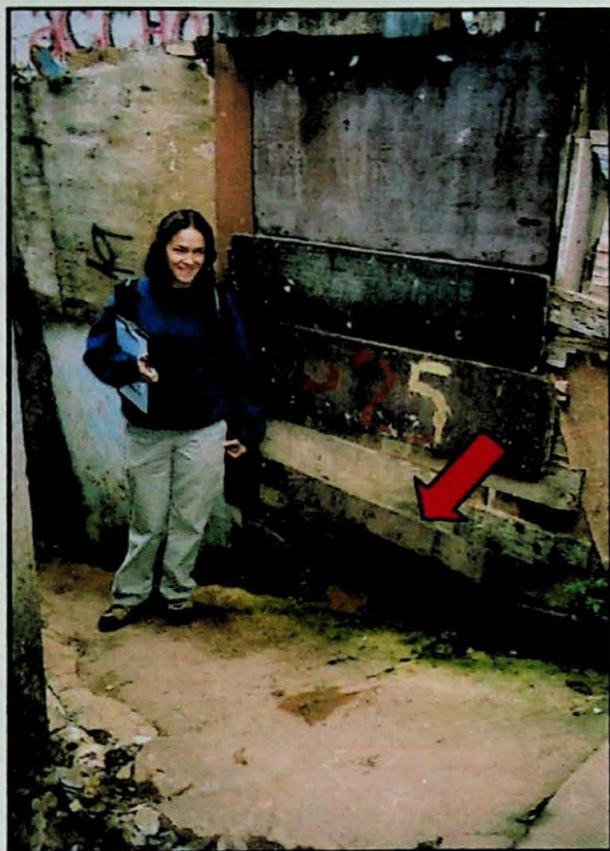
FC-RP-07. Vista em detalhe do início de um solapamento formado em uma das curvas da viela, onde as águas da chuva descem em grande velocidade pela falta de drenagem superficial, sendo este processo semelhante ao solapamento de margem de córrego. Grande parte do alicerce da moradia se encontra exposto.

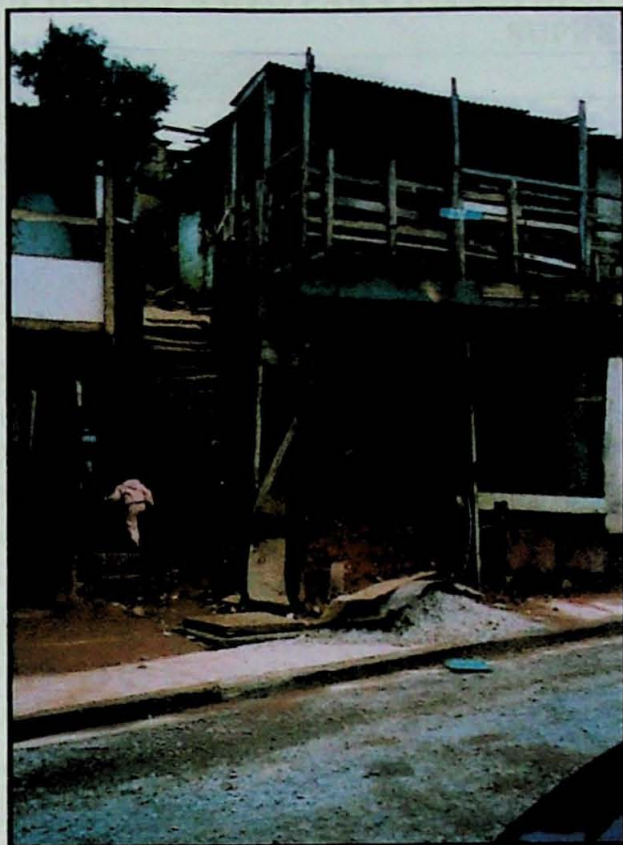
FC-RP-09. Vista de um bar construído sobre um pequeno talude de corte, o qual está sendo tratado, a fim de que sejam evitados problemas de estabilidade.
