**ZONEAMENTO DE RISCO GEOLÓGICO NA ÁREA  
DA FAVELA REAL PARQUE, SÃO PAULO**

MONOGRAFIA DE TRABALHO DE FORMATURA  
(TF-2003/25)

SÃO PAULO  
2003

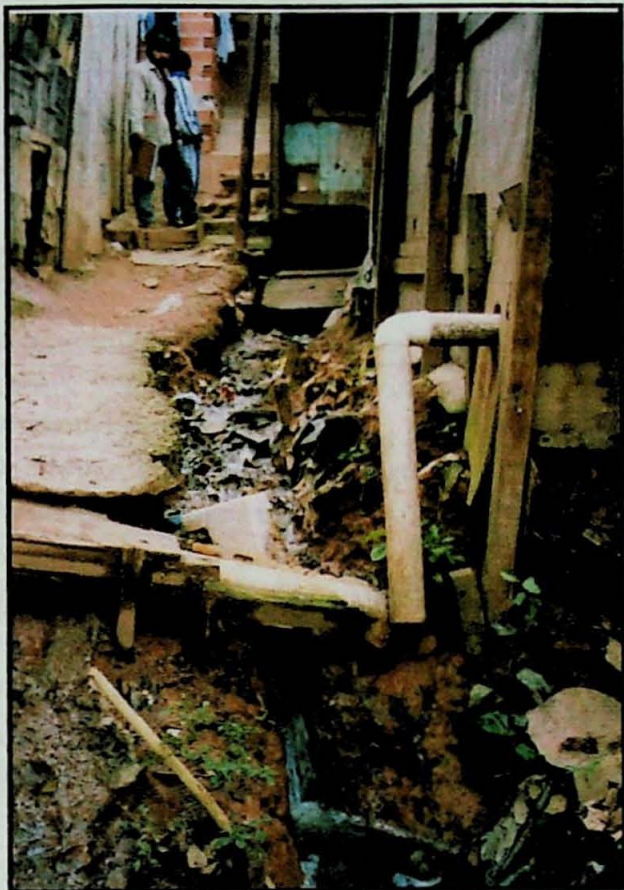
FC-RP-10. Vista em detalhe do esgoto lançado a céu aberto. Todo o esgoto vem do topo do talude, desde a rua Conde de Itaguaí, até desaguar próximo à rua Paulo Borroul. Os moradores abriram um canal para que a água não se espalhe na viela.

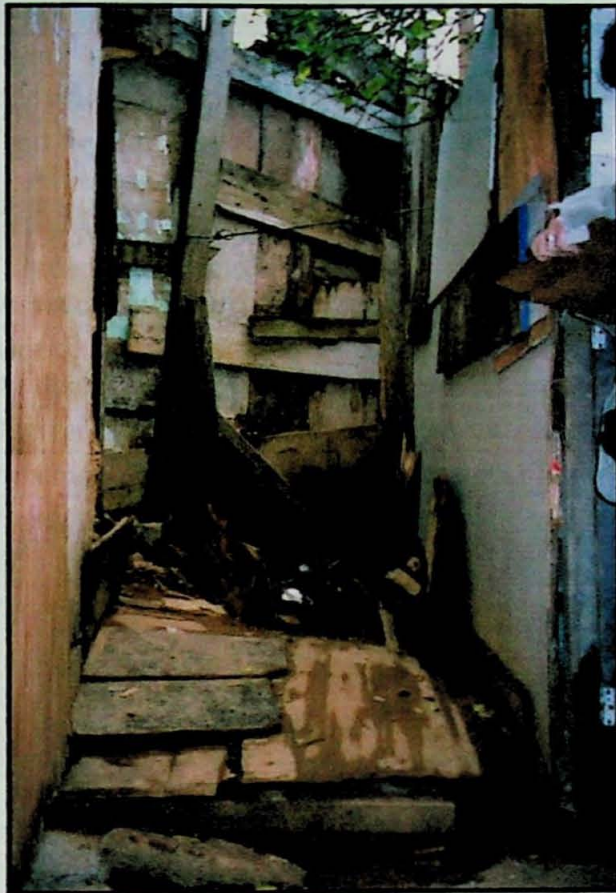
FC-RP-11a. Vista em detalhe do canal onde uma das tábuas que o cobria foi retirada. Observa-se grande quantidade de lixo e entulho que corre junto ao esgoto.

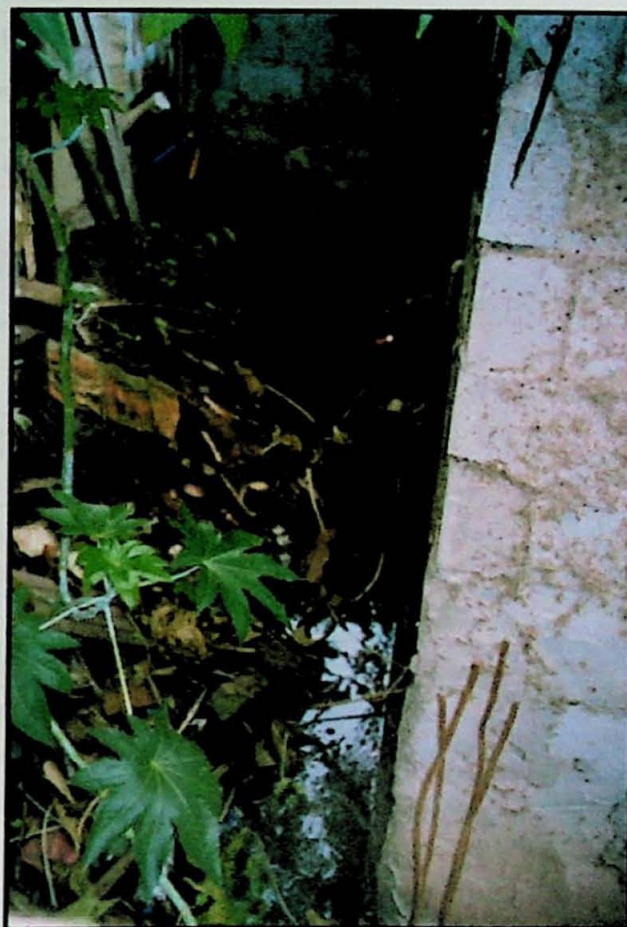
FC-RP-13. Vista em detalhe de esgoto a céu aberto que se concentra na base do talude do ponto 1, onde se observa o acúmulo de muito lixo e entulho. O esgoto ganha grande gradiente quando desce talude abaixo, o que provoca solapamento na fundação das moradias localizadas na base do mesmo.

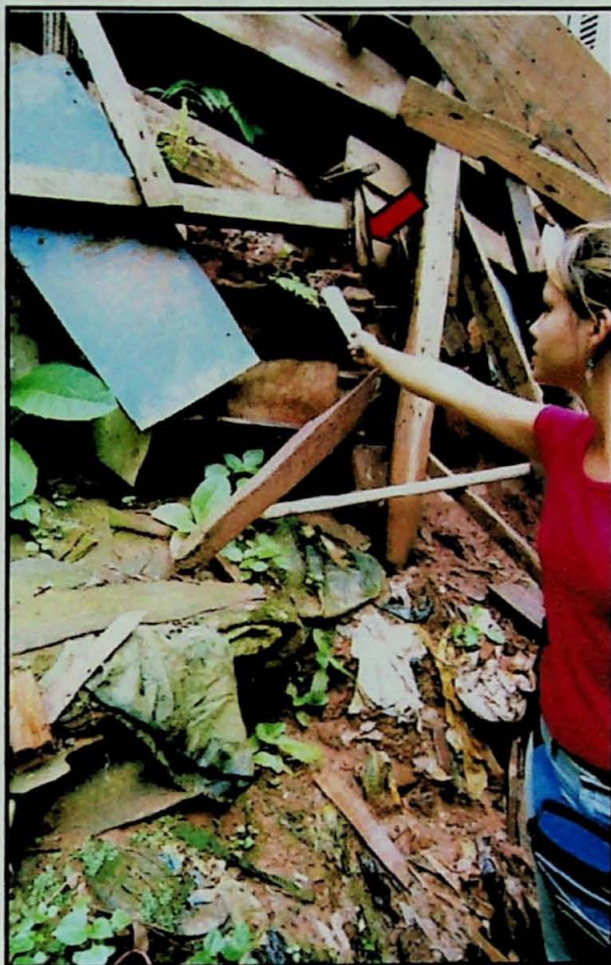
FC-RP-15. Vista em detalhe de uma das moradias que se encontra construída sobre o talude do ponto 1. Nesta foto, tirada um mês antes da realização das investigações geológico-geotécnicas, pode-se observar que parte do talude que sustenta a moradia encontra-se escorado por caibros e sarrafos de madeira, para evitar um possível escorregamento. No meio do talude há uma surgência de esgoto.

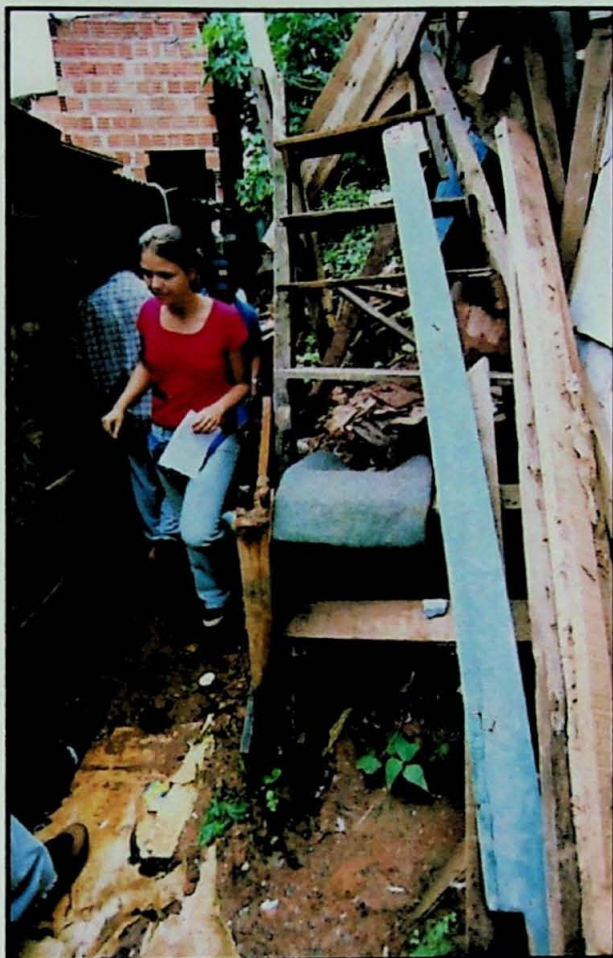
FC-RP-15b. Foto em detalhe do assunto enfocado nas fotos FC-RP-15, FC-RP-15a, tirada dois meses antes do escorregamento de médio porte ocorrido no local, o qual atingiu duas moradias.

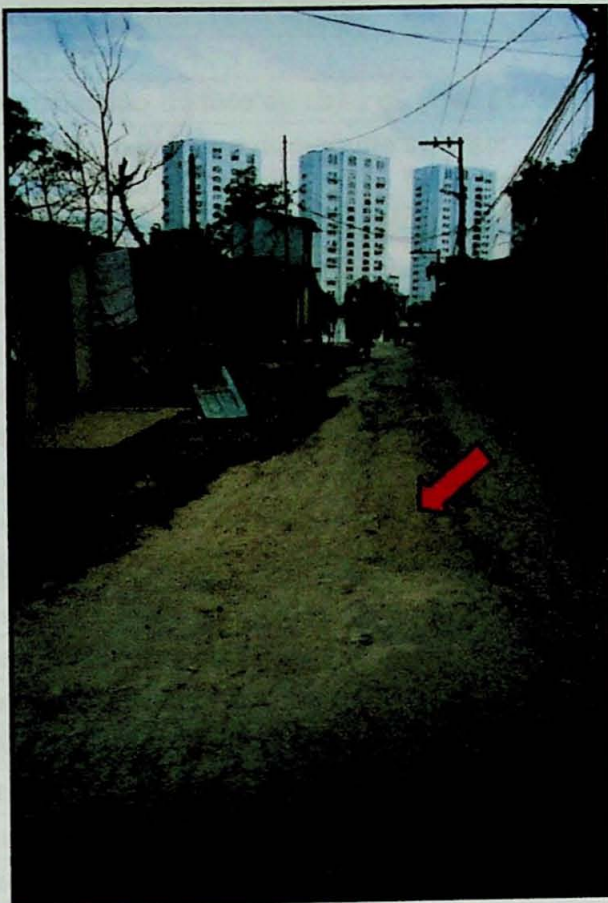
FC-RP-24. Vista geral do degrau de abatimento instalado no local onde ocorreu um escorregamento gerado pelo rompimento de uma adutora da Sabesp.

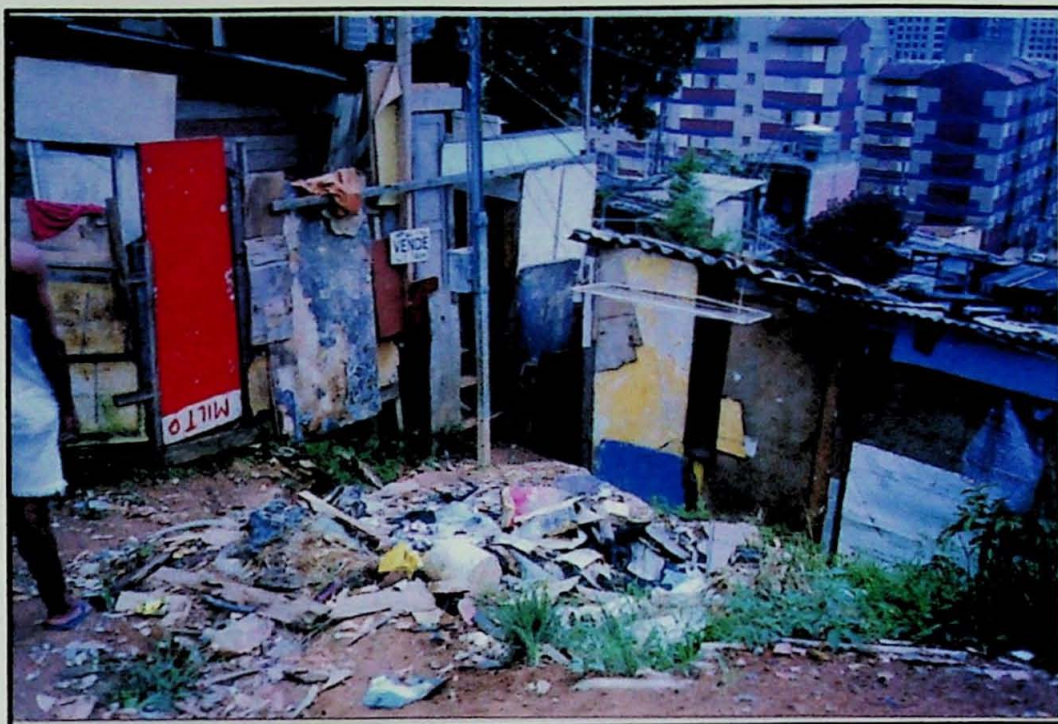
FC-RP-25. Vista geral de talude; observar a inclinação da encosta, os taludes de corte apresentando pequenas dimensões e a grande quantidade de lixo e entulho lançados, além dos sulcos provocados pela erosão.

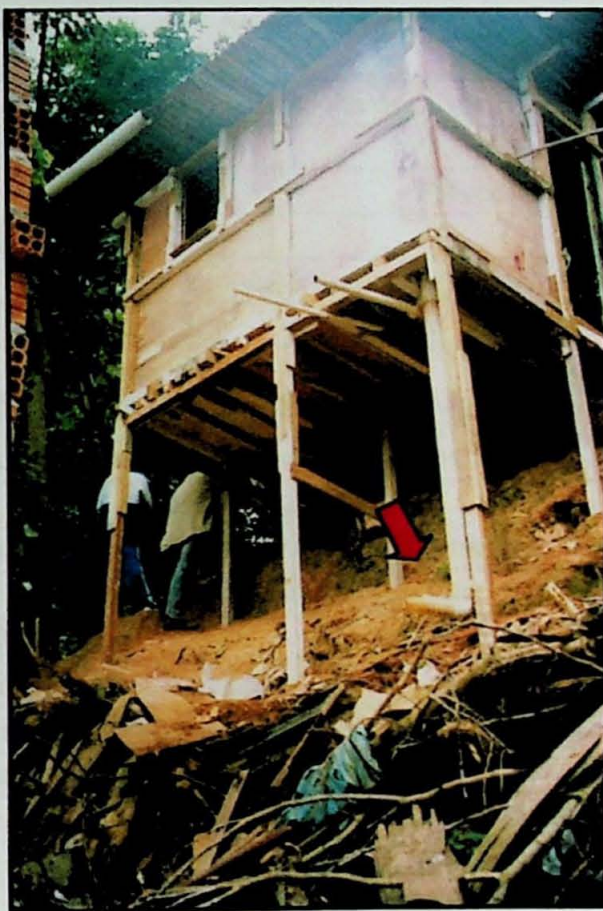
FC-RP-16. Foto em detalhe mostrando que mesmo com o escorregamento ocorrido na moradia vizinha (ponto 15), uma moradia está sendo construído no mesmo talude. Observar a grande quantidade de lixo e entulho sobre a superfície do talude e a saída de esgoto da moradia, que além de ser lançada em superfície, está direcionada para o alicerce da construção.

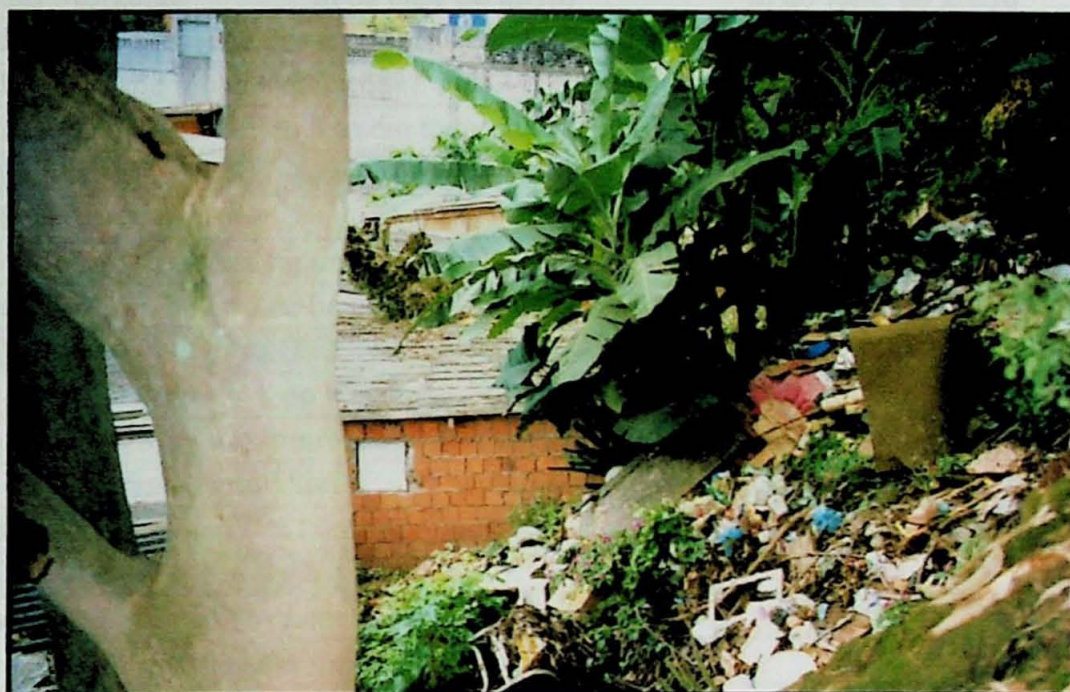
FC-RP-17. Vista geral dos fundos de uma moradia localizada na base do talude do ponto 1. Observar a proximidade do mesmo em relação ao talude. Há grande quantidade de lixo e entulho lançados na área além de cultivo de banana. A parede da moradia localizada junto ao talude se encontra trincada e embarrigada.

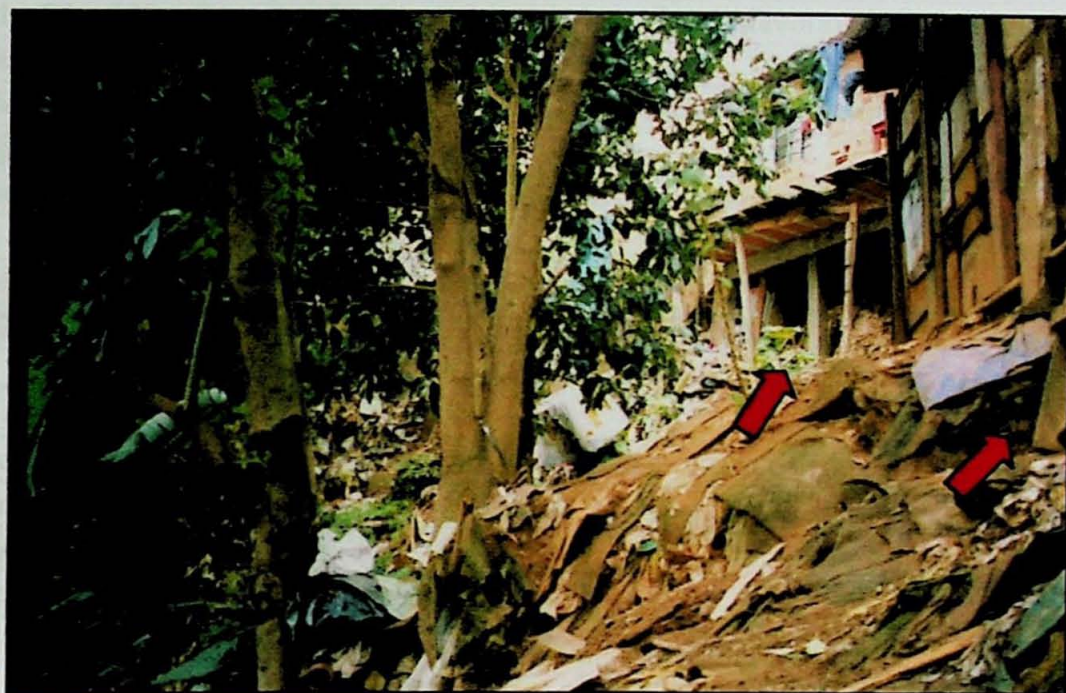
FC-RP-18. Vista geral das moradias localizadas no topo do talude do ponto 1. Observar a grande quantidade de entulho e lixo lançados na superfície do talude e a situação em que se encontram os alicerces das construções.

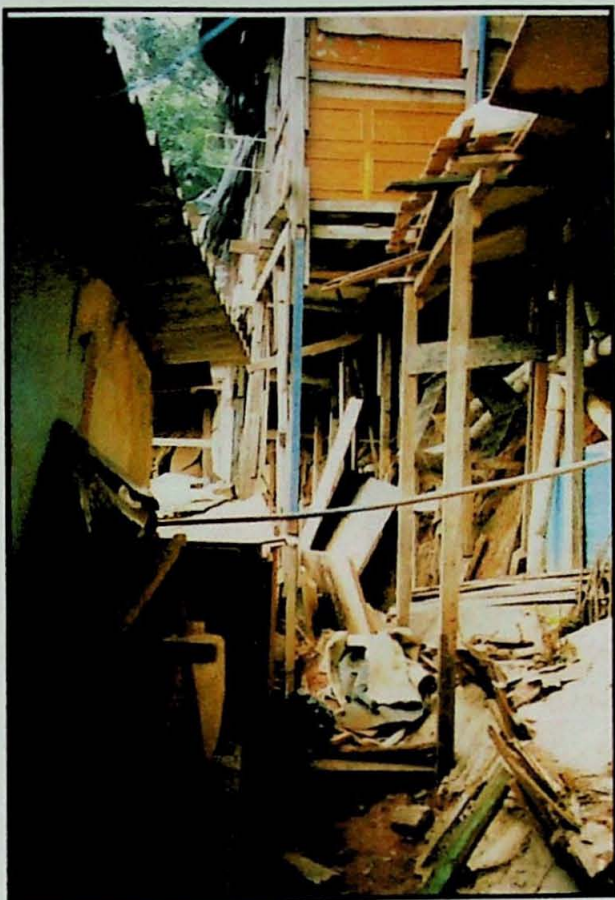
FC-RP-20. Vista do talude de corte com declividade variando entre 85 e 90°, no qual foram construídas moradias que se encontram com metade da área apoiada no topo do talude e a outra metade suspensa por caibros de madeira, os quais se encontram cravados na base do talude.

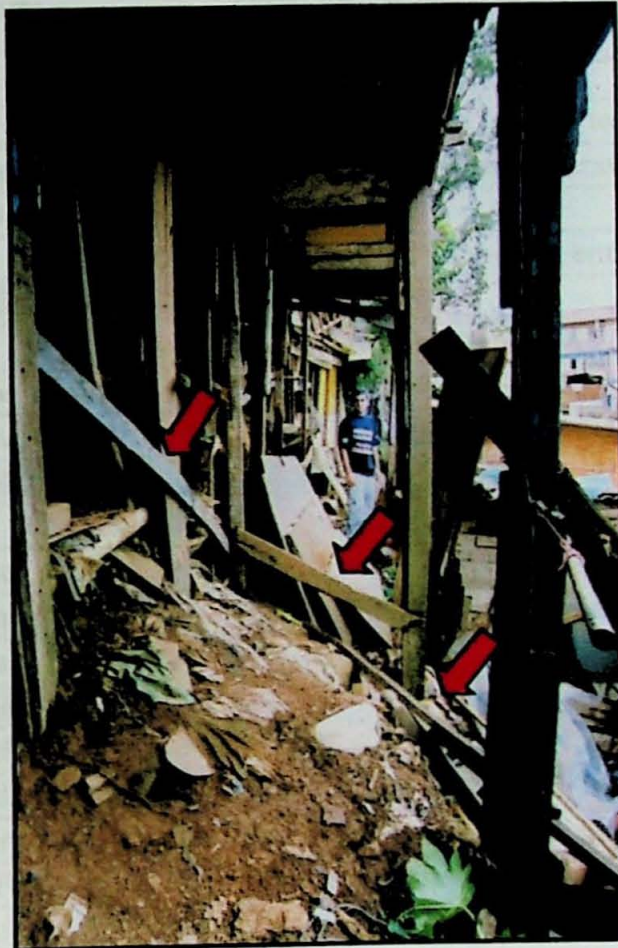
FC-RP-20b. Vista em detalhe do alicerce de uma das moradias onde ocorreu um pequeno escorregamento. Observar que juntamente com a terra movimentada, existem pedaços de sarrafos e caibros de madeira, que foram arrancados do alicerce da construção, desestabilizando a

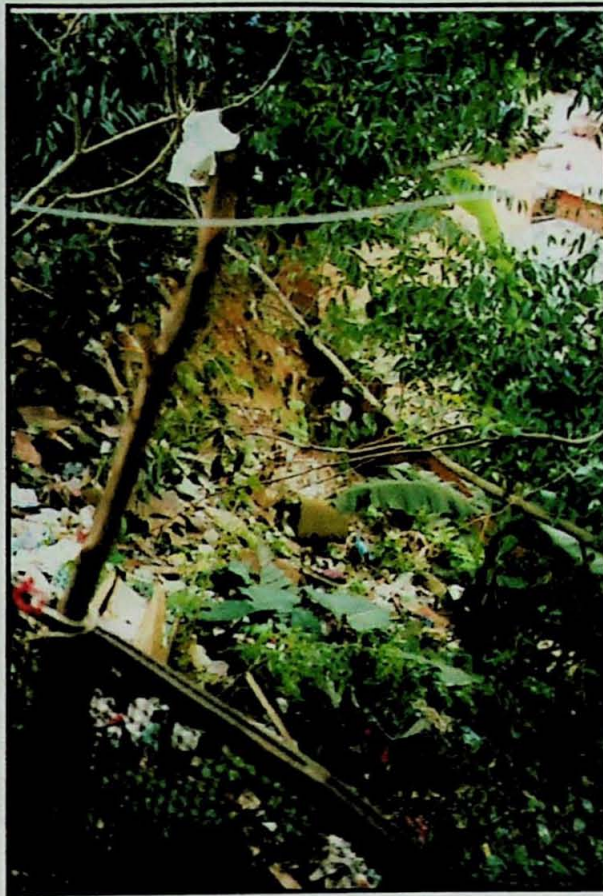
FC-RP-23. Vista do topo do talude no ponto 1. Observar a grande quantidade de lixo na superfície do talude.

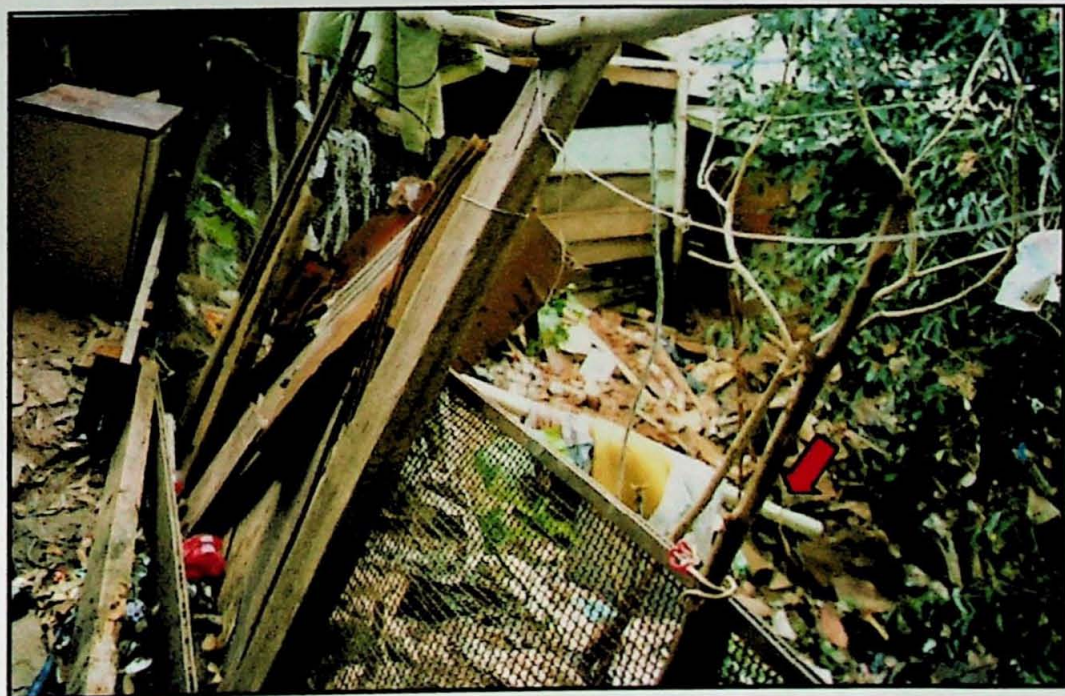
FC-RP-23a. Vista do topo do talude no ponto 1; observar a grande quantidade de lixo e entulho lançados, e a localização das moradias próximas ao topo do talude. Todas as moradias desta área lançam seu esgoto no próprio talude.

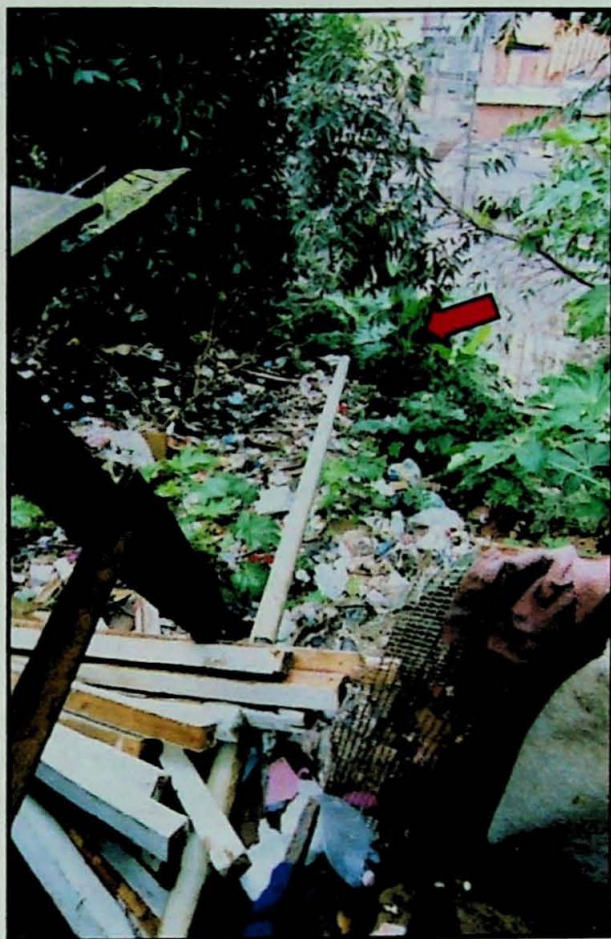
FC-RP-23b. Vista em detalhe da grande quantidade de lixo e entulho lançados na superfície do talude. O esgoto também é lançado talude abaixo.
