UNIVERSIDADE DE SÃO PAULO

**Mapeamento da degradação da fachada frontal do Teatro Municipal de São
Paulo**

Monografia de Trabalho de Formatura

2020

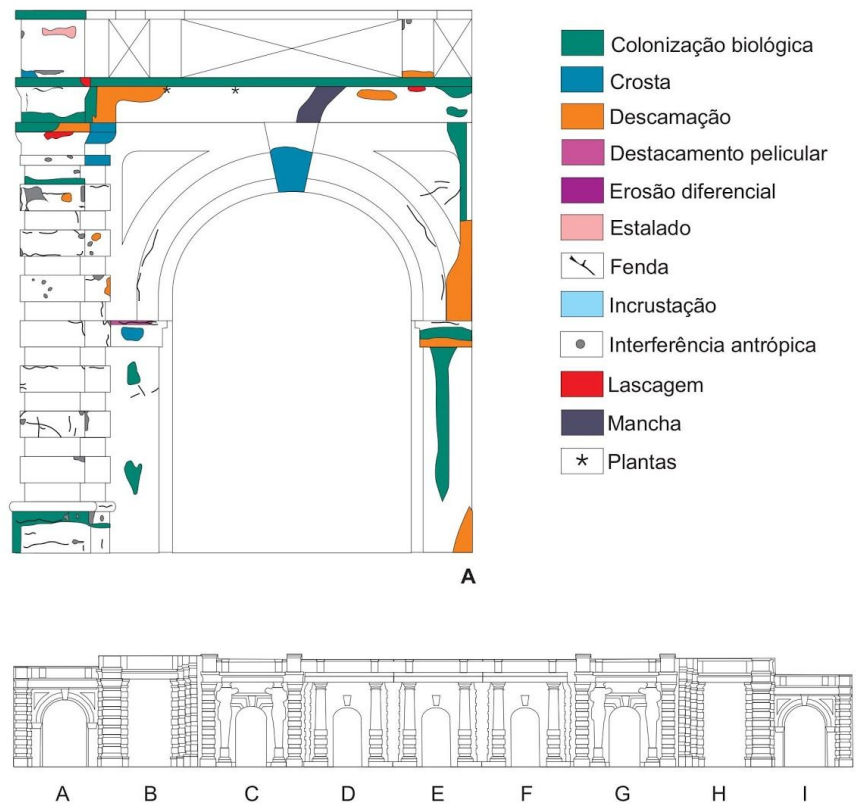
Figura 2 - Mapeamento das formas de degradação encontradas na subfachada frontal A do Teatro Municipal e disposição das subfachadas.

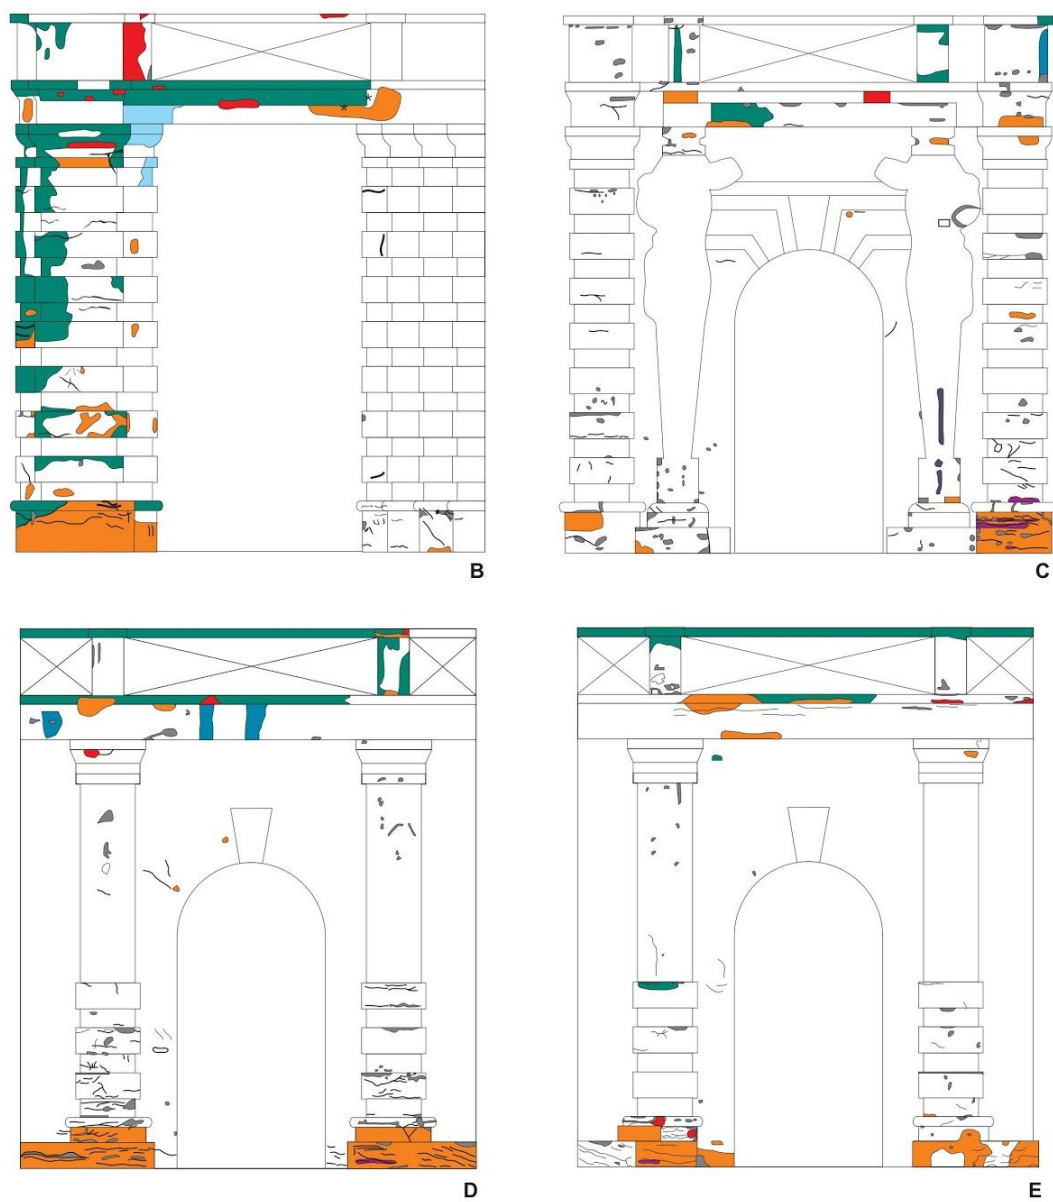
Figura 3 - Mapeamento das formas de degradação encontradas nas subfachadas frontais B a E do Teatro Municipal.

colonização biológica tendem a ser as porções relacionadas aos beirais das varandas, no topo da fachada e dos lados esquerdo e direito, respectivamente, das subfachadas B e H. Pequenas plantas também podem ser encontradas pontualmente. A descamação (Figura 5A) corresponde ao destacamento de elementos milimétricos a submilimétricos, ocorrendo de forma mais grave na base da fachada, associada a outras formas de degradação. A presença de fendas diversas (Figura 5D) na fachada decorre principalmente de características estruturais da rocha, seguindo sua estratificação.

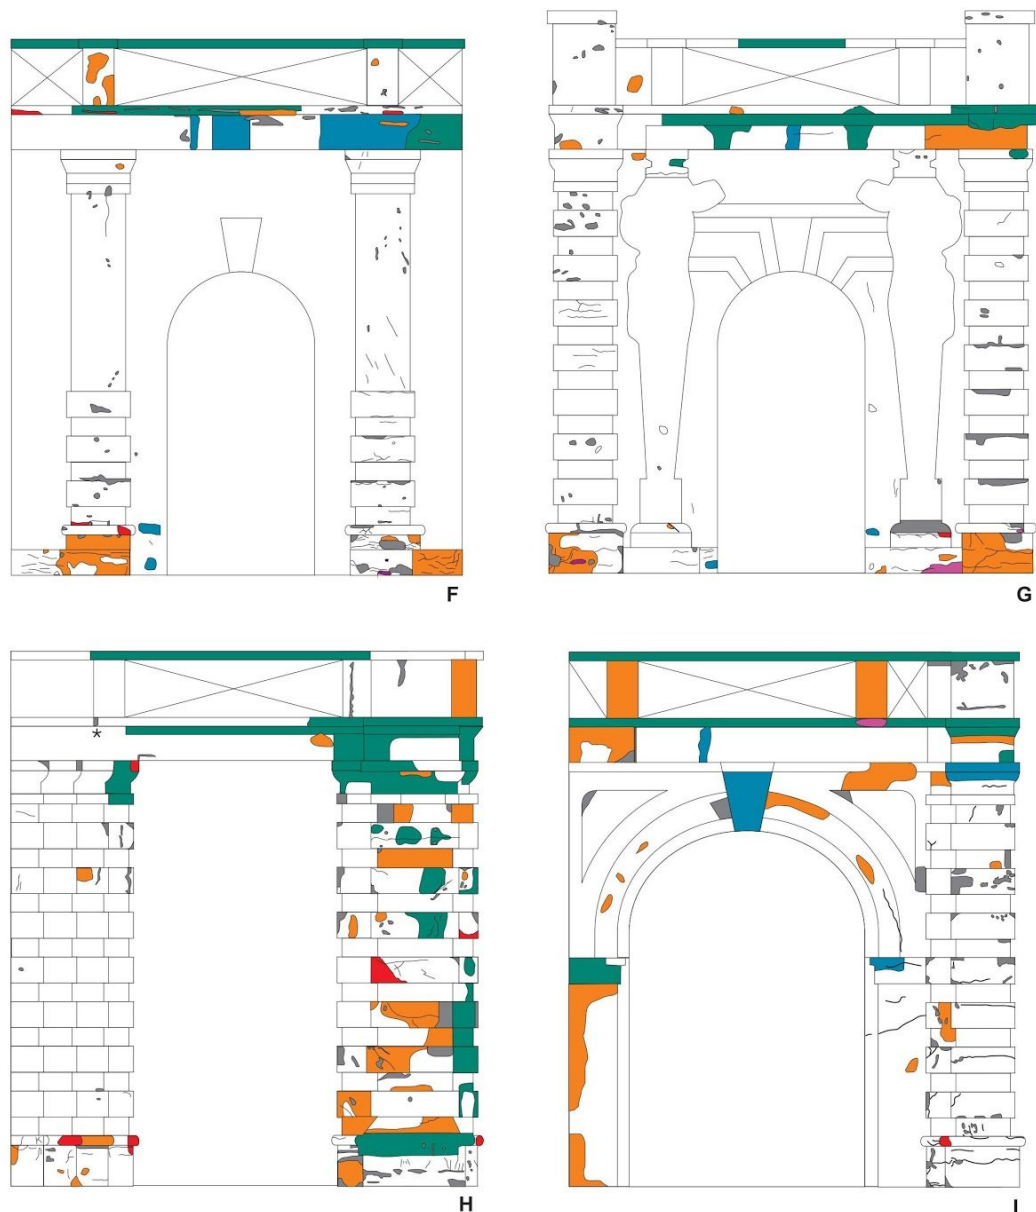
Figura 4 - Mapeamento das formas de degradação encontradas nas subfachadas frontais F a I do Teatro Municipal.

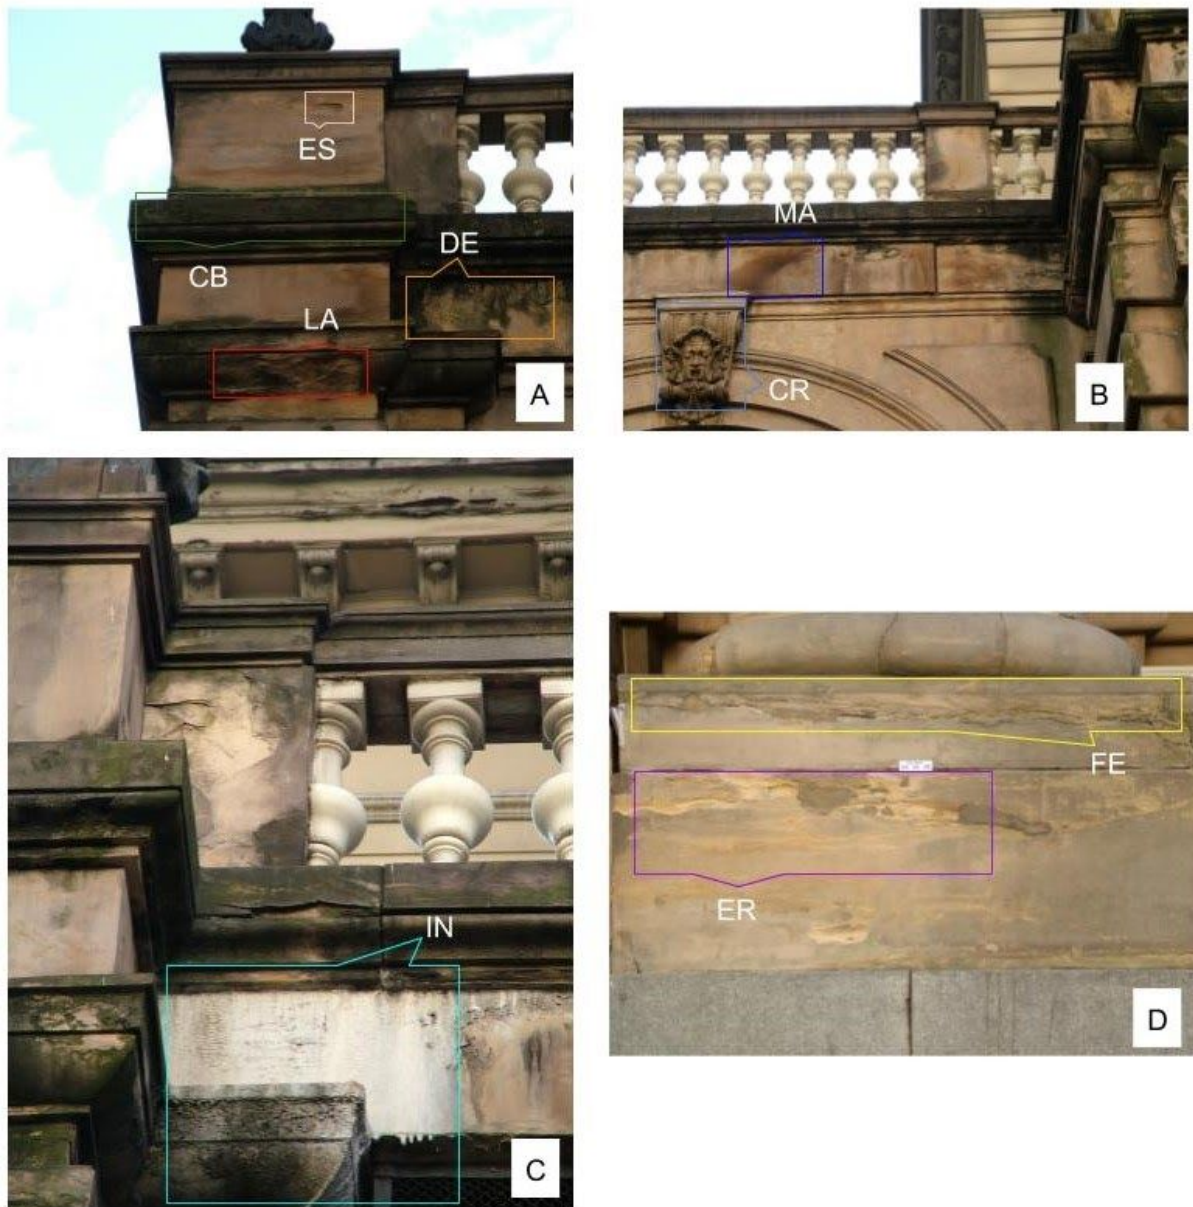
Dentre as formas de degradação encontradas, há destaque para colonização biológica, descamação e fenda. A colonização biológica em si (Figura 5A) corresponde a finas camadas de material biológico de difícil distinção, podendo possivelmente configurar um biofilme. Destaca-se que as áreas mais afetadas pela

Quanto às demais formas presentes, o acúmulo de material exógeno forma camadas finas, escuras, notadas como crostas (Figura 5B). O termo “crosta” é utilizado de forma preferencial pois dentre as formas observadas, não foram encontradas evidências visíveis de percolação seguida de precipitação além de uma ocorrência marcante na subfachada B (Figura 3), configurando uma incrustação (Figura 5C) descrita anteriormente como uma concreção formada por calcita (Del Lama et al., 2008). O destacamento pelicular é uma forma de destacamento mais suave, desprendendo material em volumes milimétricos a submilimétricos. A erosão diferencial (Figura 5D) ocorre em alguns dos blocos da base nas subfachadas C, D, E, F e G, em geral associada aos processos de descamação. É uma perda de massa seletiva, podendo ser associada a heterogeneidades da estrutura do arenito. Um possível estalado (Figura 2) foi observado na subfachada A, identificado por sua forma arredondada podendo indicar o processo de estufamento da rocha. A lascagem (Figura 5A) é o destacamento de fragmentos, sendo uma forma mais agressiva que a descamação. Sua ocorrência pode indicar possível sobrecarga dos blocos. Manchas (Figura 5B) ocorrem nas subfachadas A e C, diminuindo a luminosidade da rocha; visualmente não foi possível distinguir sua origem.

Figura 5 - Formas de degradação encontradas na fachada. A. Colonização biológica (CO), descamação (DE), estalado (ES) e lascagem (LA). B. Crosta (CR) e mancha (MA). C. Incrustação (IN). D. Erosão diferencial (ER) e fendas (FE). Notar que o bloco em que se encontra está em processo de descamação.

Com o mapeamento da degradação, é possível perceber quais formas são as mais recorrentes ao longo da fachada e quais seriam, portanto, os principais objetivos em uma futura obra de restauração. Dentre as formas observadas, o grande volume de áreas afetadas pela colonização biológica indicam em si uma falta de manutenção do local, seja pelo descaso, pela dificuldade ou pelo uso de produtos possivelmente comprometer a rocha. A presença de descamação, destacamento pelicular, erosão diferencial, estalado e lascagem nas rochas da fachada demonstram fortemente a carência como revestimento do Arenito Itararé, que ao ser exposto ao ambiente urbano e em contato com a água apresenta ao longo do tempo perda de sua coesão e forte presença de tipos de degradação relacionados ao destacamento em área. Não apenas isso, as fendas também ocorrem, relacionadas à estratificação natural ao arenito, dando a tal outra carência estrutural além da presença de argilominerais em sua composição.

As outras principais formas de degradação encontradas, crosta e incrustação, decorrem da deposição de material exógeno nas superfícies das rochas. Essas finas camadas não chegam a, em primeiro momento, afetar a sanidade estrutural da rocha tal qual as outras, porém afetam a aparência do local conferindo-lhe um aspecto de sujeira e falta de cuidado. Manchas e outros aspectos ainda não citados, como as fezes de pássaros e interferência humana também contribuem para esse aspecto de sujeira, criando também uma falta de coesão visual ao longo da fachada.

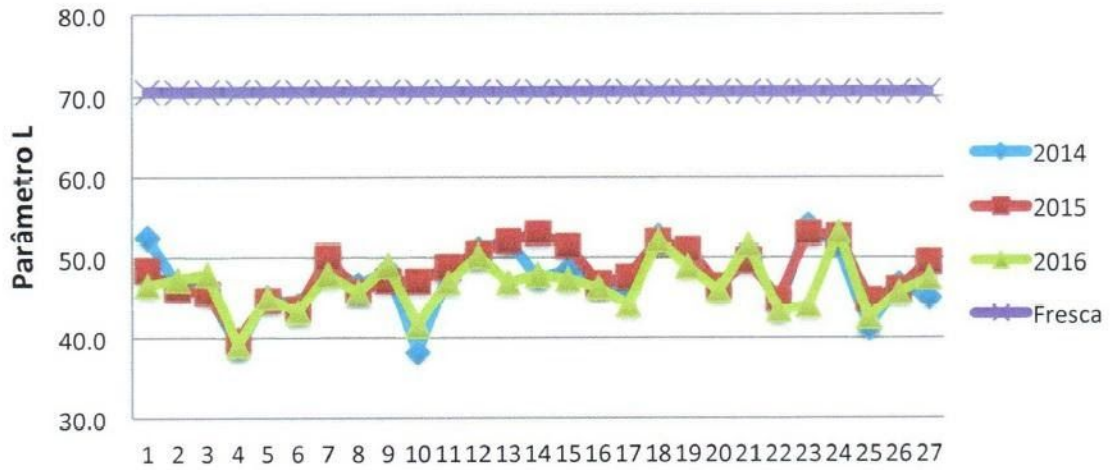
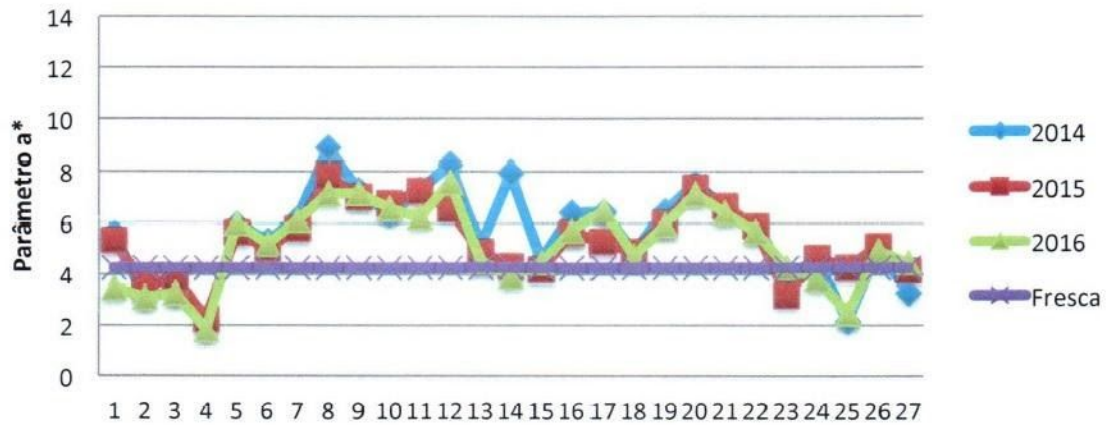
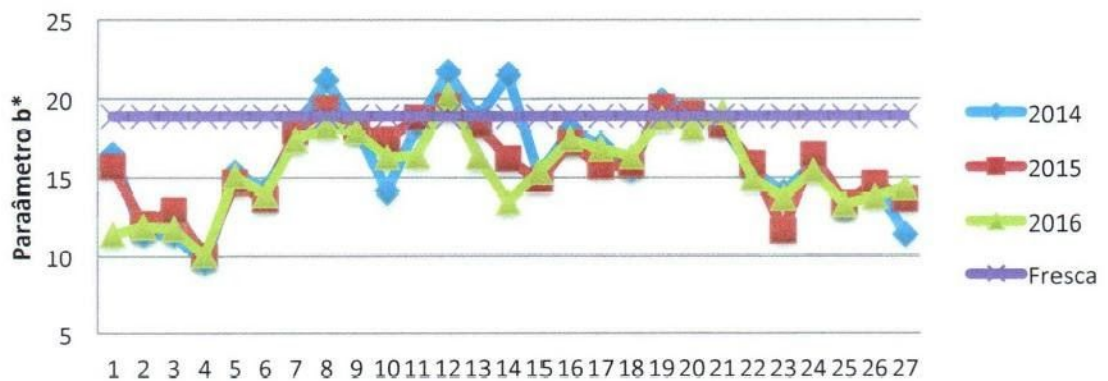
A partir dos valores obtidos, é possível utilizar-se de seus valores médios para observar possíveis tendências quanto à rocha fresca. Grossi (2016) apresenta os valores médios e o desvio padrão para cada um dos três parâmetros. Para L , temos 2014=47, 2015=48 e 2016=47, indicando uma variação de -33%, -32% e -33% em relação à rocha fresca com desvio padrão 2014=4,1, 2015=4,0 e 2016=3,4. Para a^* , seus valores médios são 2014=5,6, 2015=5,3 e 2016=5,1, respectivamente 31%, 24% e 20% de variação em relação à rocha fresca, com desvio padrão 2014=1,9, 2015=1,5 e 2016=1,6. Finalmente, b^* apresenta valores médios de 2014=16, 2015=16 e 2016=15, respectivamente -16%, -16% e -18%, sendo seu desvio padrão 2014=3,5, 2015=2,9 e 2016=2,7. Conclui-se, a partir desses valores, que as rochas do teatro apresentam perda de luminosidade, aumento da tonalidade vermelha e perda da tonalidade amarela em relação à rocha fresca.

Figura 7 - Variação nos diferentes parâmetros de cor na fachada frontal do Teatro Municipal (Grossi, 2016).

A colorimetria também contribui para reforçar essa conclusão; para os valores de ΔE obtidos, 2014=24, 2015=23, 2016=24, observa-se que mesmo considerando os valores relativamente elevados de Ortiz et al. (2013), que consideram $\Delta E > 10$ para a percepção do olho humano, eles em muito são superados, demonstrando a forte dissonância visual entre a rocha fresca e a da atual fachada. Dentre os parâmetros, o principal contribuinte para tal é L, a luminosidade, apresentando a maior diferença e demonstrando um palpável escurecimento da rocha. Pode-se correlacionar a localização da edificação com este resultado; dado o centro da cidade de São Paulo, o local apresenta grande movimentação não só de pessoas

como também de veículos, responsáveis pela emissão de fuligem que, com o passar do tempo, é impregnada à rocha, forçando seu escurecimento. Outro fator para o escurecimento é a aplicação de Paraloid B72 na superfície da rocha ocorrida na última restauração. É cabível, porém, notar que o espaço amostral da colorimetria do Teatro Municipal apresenta um possível viés devido às medidas serem colhidas em sua base e não na totalidade da fachada.
