**Redução de problemas nos processos de fabricação de bancos automotivos
com aplicações das ferramentas Relatório A3 e Masp-8D**

São Paulo
2016

Monografia apresentada à Escola Politécnica da Universidade de São Paulo para obtenção do certificado de Especialista em Gestão e Engenharia da Qualidade – MBA / USP

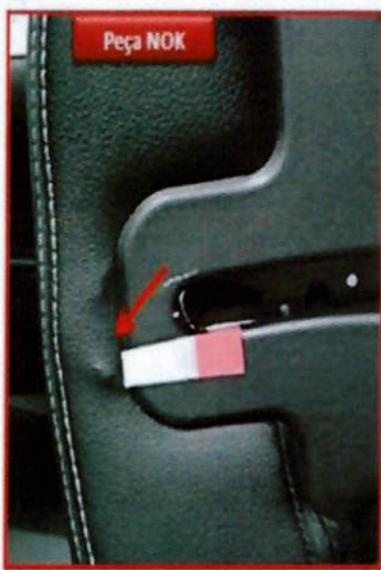
Figura 5 – Problema de deformação

- 4) Produção: após montagem da capa plástica, observou-se no encosto de espuma o aparecimento de ponto saliente na região da trava, devido sobre de tela não retrabalhada no processo anterior;

- 7) Engenharia de Produto: foi verificado que a tela atende a especificação atual, contudo, no processo de aplicação ocorreu sobre do material ocasionando ponto saliente visível próximo à região da trava. Concluiu-se que a especificação não está adequada ao produto, havendo necessidade de desenvolvimento de protótipos com as dimensões ideais da tela para eliminação de sobras de material. A seguir, a figura 10 mostra tela maior que o protótipo, figura 11 tela com corte e sem recorte, figura 12 resultado da aplicação da tela no molde e figura 13 tela no dispositivo “template”.

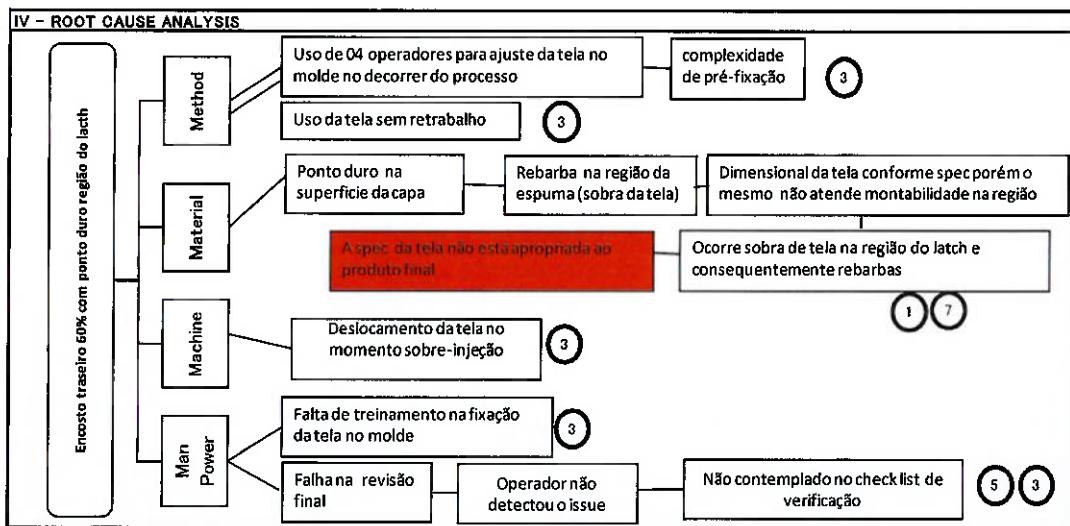
Figura 6 – Diagrama de causa e efeito do Relatório A3

Compondo parte do Relatório A3, o diagrama de causa e efeito é elaborado para análise de causa raiz do problema, composto de 4 M's (Mão de obra, Máquina, Material e Método - conforme figura 6 a seguir). Os itens numerados correspondem a cada processo de fabricação relacionado ao problema.

A causa raiz está relacionada aos itens 3 e 7.

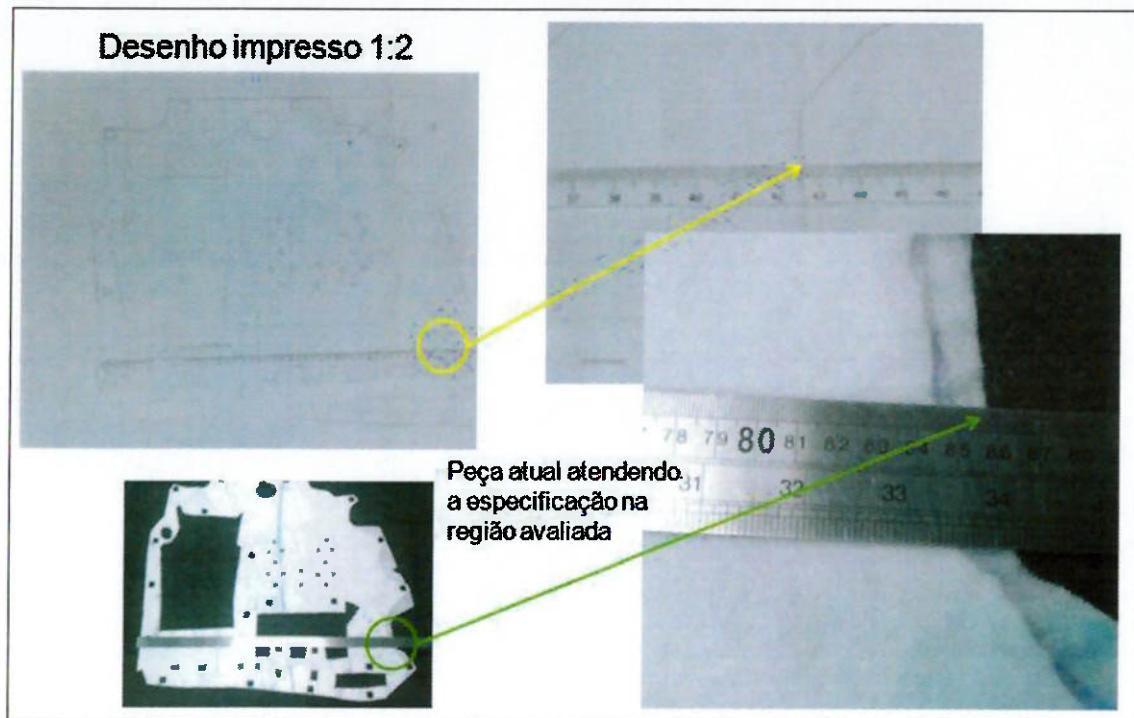
Figura 8 – Verificação das dimensões da tela

- 1) Fornecedor: verificar dimensional do magnético de acordo com as especificações técnicas;
- 2) Recebimento: tamanho da tela fornecida de acordo com as dimensões requeridas, conforme figura 8 a seguir;

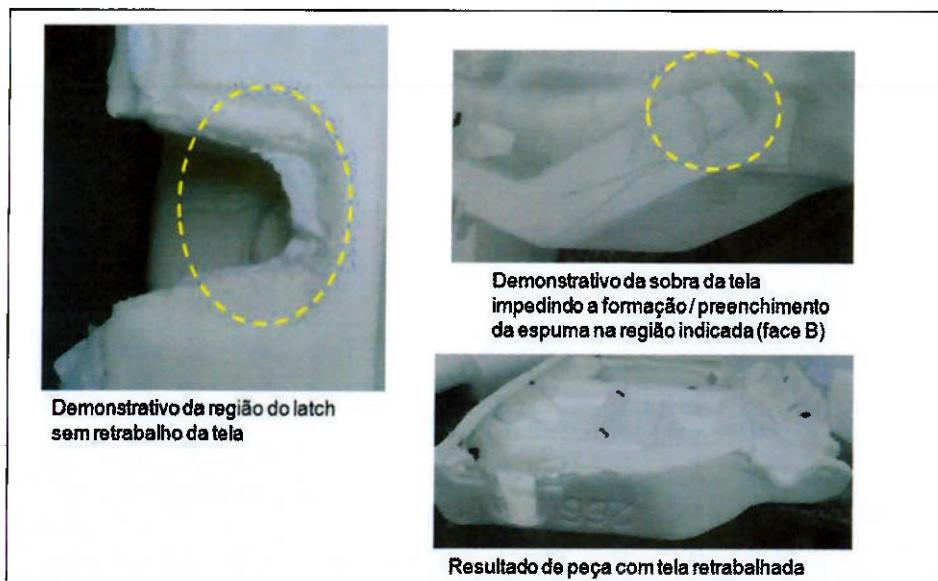
Figura 9 – Análise da tela retrabalhada

3) Espumas: fixação da tela no molde ocorre em quatro etapas em função do desenvolvimento do produto. A peça, após injeção, apresentou sobra de tela na região do *latch* (trava) - a seguir figura 9. Após investigação, constatou-se que ocorriam retrabalhos na tela, não reconhecidos formalmente como parte do processo (no setor de espuma retiravam a sobra manualmente). Neste caso, a peça em questão concluiu o processo sem o retrabalho.

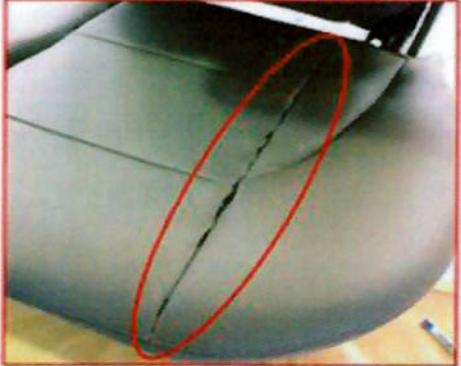
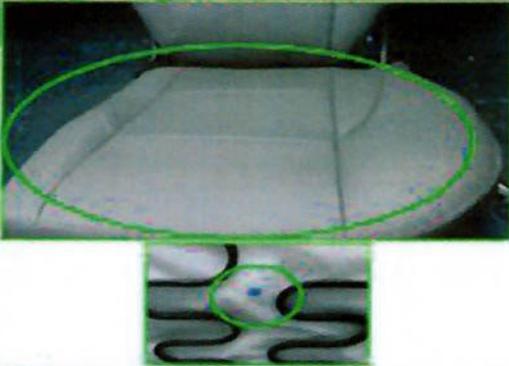
Alerta de Qualidade		Alerta da Qualidade N°: QA-29914-25
Tipo da Reclamação:		Data do Problema: 29/03/2015
Fornecedor	<input type="checkbox"/> Interno <input checked="" type="checkbox"/> PPSC <input type="checkbox"/> Custom	Data de Remoção: Data de remoção da PPSA Data de remoção da PPA Data de remoção da PPSA Data de remoção da PPA Data de revisão:
Nome do Pente	Nome do cliente / Contato no cliente: Alme	
Part Number do pente / Descrição do pente (Especificar PN, número do lote, data de produção, inventário, etc.)	Responsável pela abertura do objeto de qualidade: Alme	
Banco traseiro 40% tucson vinil/Conforme Visual Qual 01	Aprovação: Engº Manufatura / Engº Produto (assinatura requerida)	
Gerente de Qualidade / Autorização e liberação: (assinatura requerida)	Assinado Silvia	
Aprovado pelo Gerente de Qualidade e extensão a fornecedor:	Descrição do Problema:	
O que está errado, qual o defeito? (Anotar Número do BD ou Número do PPSC seguido da descrição do Problema no formato PPSC)	Foi detectado assento traseiro 40% tucson vinil com costura aberta na região lateral.

CUSTUMER ACTION		
1) Local onde a agulha caiu/violada? (Especificar o local, número da reação, operador, etc.)	1) Linha de montagem do assento traseiro.

2) Quais são os efeitos secundários? (Especificar método e critérios de inspeção, visual teste, equipamento, ferramentas, dispositivos, etc.)	2) Inspeção visual em 100% das costuras dos bancos após grampeamento .

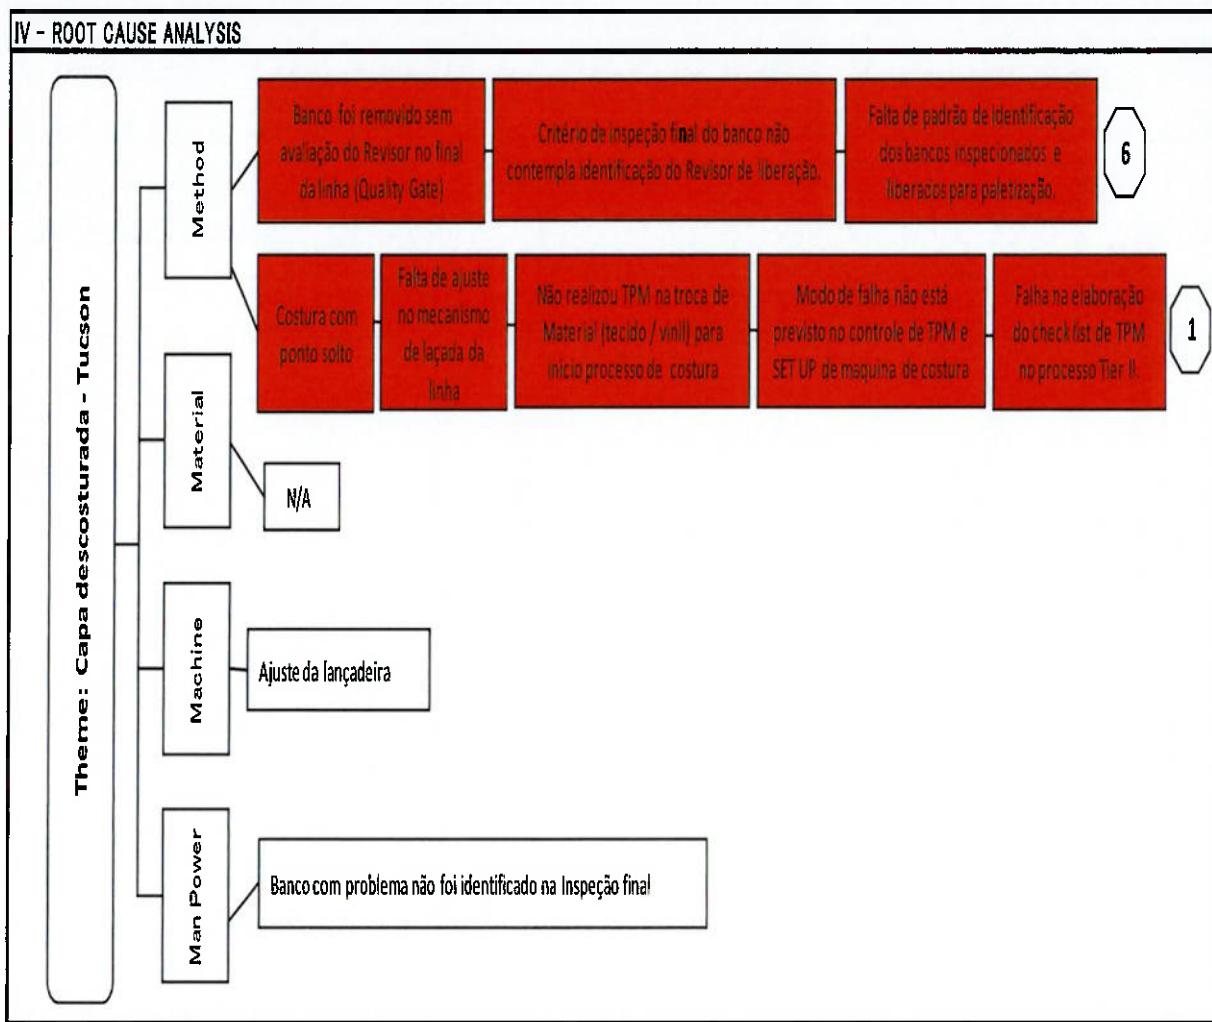
Figura 17 – Diagrama de causa e efeito do Relatório A3

Compondo parte do Relatório A3, o diagrama de causa e efeito é elaborado para análise de causa raiz do problema, composto de 4 M's (Mão de obra, Máquina, Material e Método - conforme figura 17 a seguir). Os itens numerados correspondem a cada processo de fabricação relacionado ao problema.

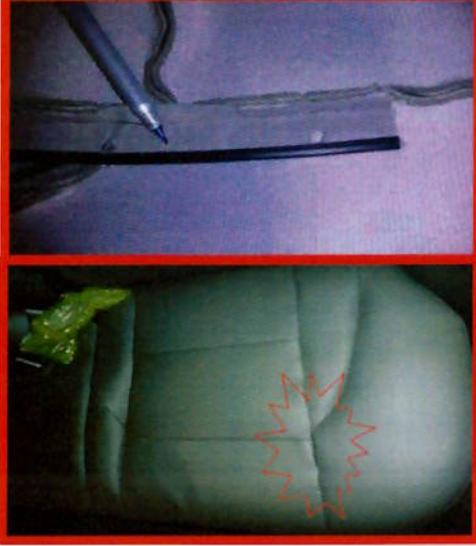
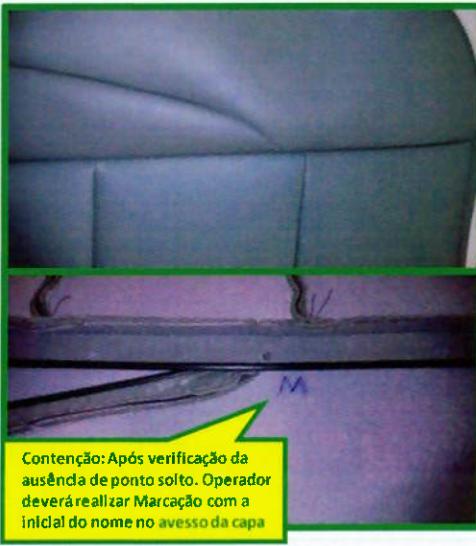
Alerta de Qualidade		Alerta da Qualidade nº: QA - 13	
Tipo de Problema:		Data da ocorrência: 01/10/2015	
<input checked="" type="checkbox"/> Fornecedor <input type="checkbox"/> Interno <input type="checkbox"/> PPSC <input checked="" type="checkbox"/> Cliente		Data da Retirada: (PPSC fechado, se não é PPSC, remover em 30 dias corridos/24 dias úteis do problema) 31/10/2015	
		Data da Revisão:	
		SC / CC Símbolo:	
		Extendido até:	
Nome da Planta: POUSO ALEGRE		Nome do Cliente / Contato: - - - SBC	
Código do componente e nome (especifique código do componente, lotes, data de produção, etc.): AT TUCSON - TODOS OS MODELOS		Alerta Iniciado por: ANA THAIS PEREIRA SCODELER	
Gerente de Qualidade / Aprovador autorizado: (assinatura requerida) ENZO		Engenheiro de Manufatura / Engenheiro de Processo: (assinatura requerida) STENIO	
Aprovação do Gerente da Qualidade para extensão:			
DESCRÍÇÃO DO PROBLEMA			
O que está errado a peça? IRIS-SMRR-15022676		PONTO FALHO

ACÕES DE CONTENÇÃO <p>1) Qual será o lugar da ação (s) ? (Especificar nome da linha, número da operação, etc.) 2) Quais ações são necessárias? (Especificar o método e critérios para inspeção, auxílio visuais, equipamentos, ferramentas, dispositivos, etc.) 3) Como são verificadas as peças aprovadas e como as embalagens serão identificadas? 4) Qual a disposição do material / peças rejeitadas ? (Especificar scrap, retrabalho, devolução, etc.)</p> <p>1) Máquinas de costura: 219 / 286 / 232 / 259 / 111 1- Contenção: Após verificação da ausência de ponto solto. Operador deverá realizar marcação com a inicial do nome no avesso da capa na região indicada na foto. 3) Material liberado na área verde demarcada no chão. 4) Para essa não conformidade, tem como disposição: Retrabalho</p>			
REGISTRO DE TREINAMENTO NO ALERTA DE QUALIDADE
