**CONDICIONANTES TÉCNICOS, ECONÔMICOS E LOGÍSTICOS DO  
PROJETO, EXECUÇÃO E MONITORAMENTO DE UMA  
CONTENÇÃO EM SOLO GRAMPEADO EM ÁREA URBANA**

Projeto de Formatura apresentado à  
Escola Politécnica da Universidade de  
São Paulo, no âmbito do Curso de  
Engenharia Civil.

São Paulo  
2014

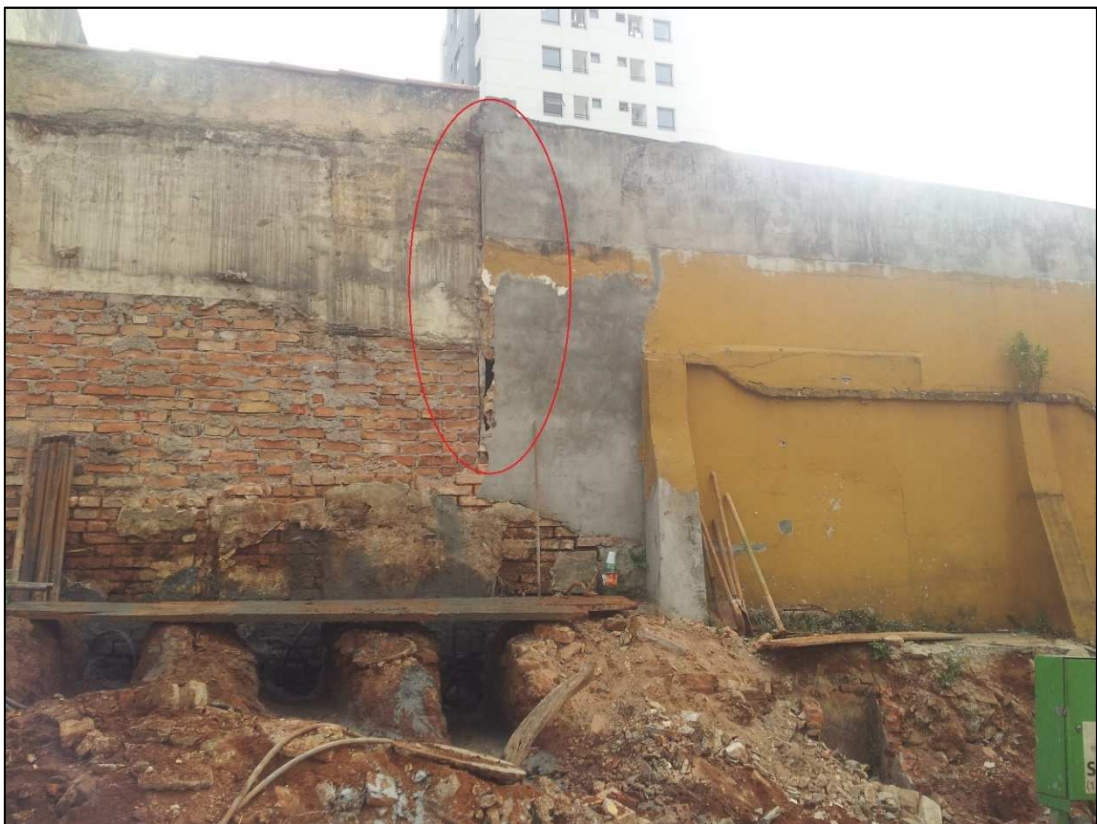
Figura 14.17 - Detalhe 2 da fenda no muro das casas (11/04/14).

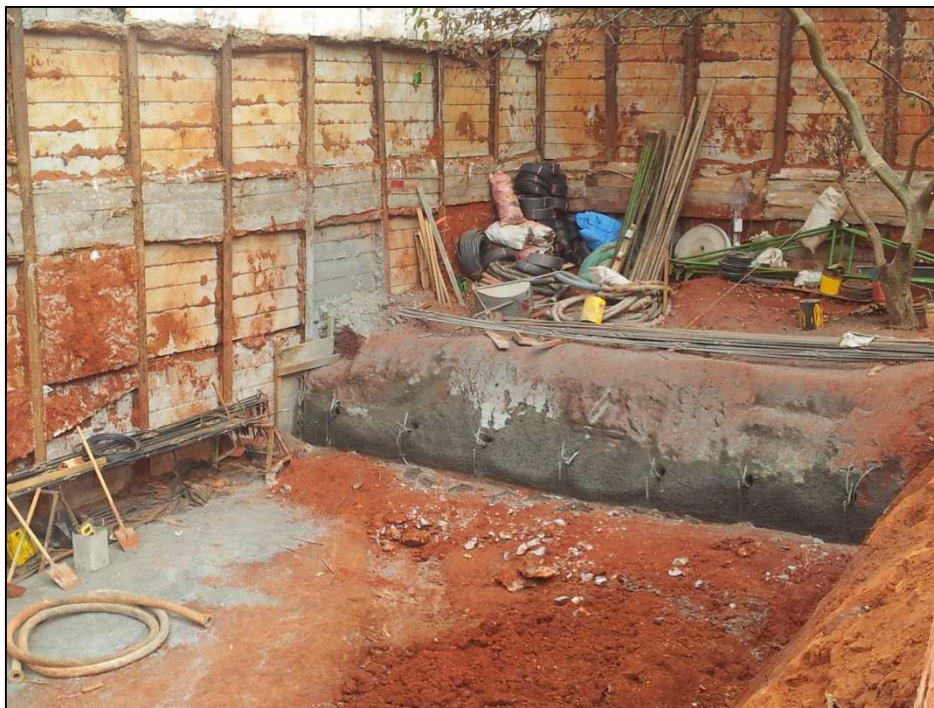
Houve vazamento das injeções para o terreno vizinho (grampos da parte do fundo da contenção).

Figura 14.24 - Primeira linha de grampos do fundo da contenção (25/04/14).

Os vazamentos durante a execução de alguns grampos para o terreno do condomínio vizinho ocorreram mesmo com pressão de injeção nula.

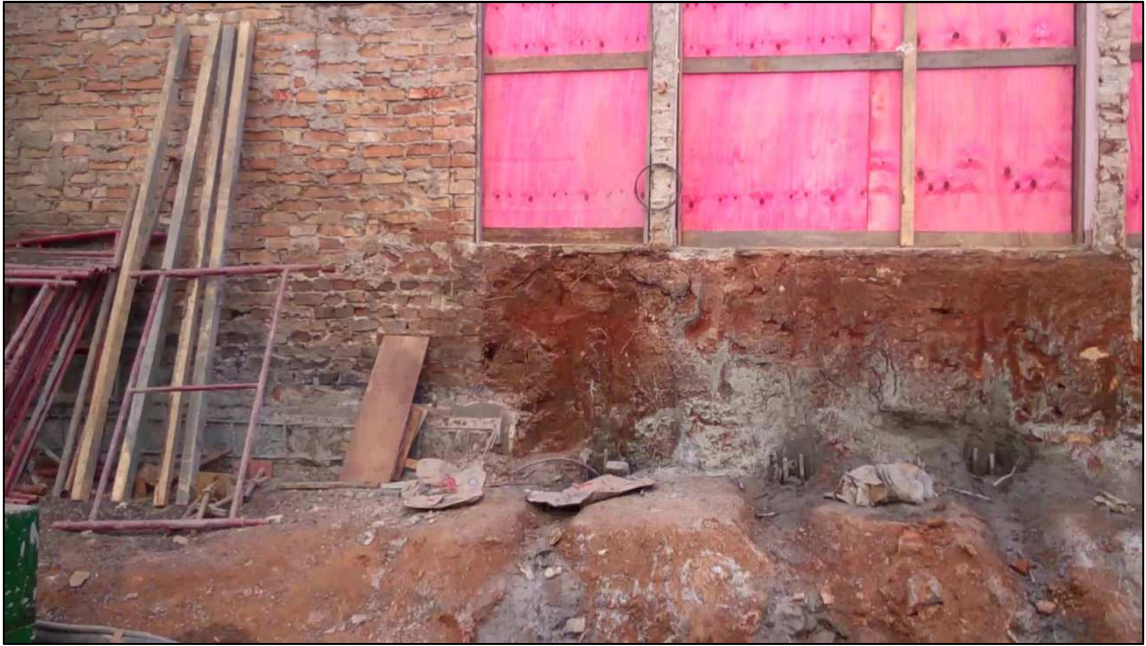
Pelo projeto da contenção, a viga baldrame sob os pilares termina sobre uma inflexão no encontro de trechos de paredes de contenção. Desse modo, ela não avançaria sob uma região da casa alugada pela construtora em que o nível do piso está aproximadamente um metro acima. O muro da divisa nesse trecho trincara e já havia sido removido pela falta de estabilidade (fotos acima). Essa casa localiza-se na lateral da região da entrada do terreno. Haveria pressão lateral exercida por essa altura de um metro de terra, em que não é prevista uma fileira de grampos. A solução proposta pelo engenheiro da obra foi a continuação da viga até final do terreno (com possibilidade de criar uma fileira de grampos) e sobre ela, o erguimento de um muro em alvenaria armada no espaço vazio deixado pelo trecho de muro removido. A solução foi a inclusão de uma fileira de grampos no projeto; a geometria da viga foi mantida (como será descrito adiante), impossibilitando que a parede de alvenaria armada fosse levantada.

Figura 14.32 - Detalhe do fim da viga baldrame (30/06/14).

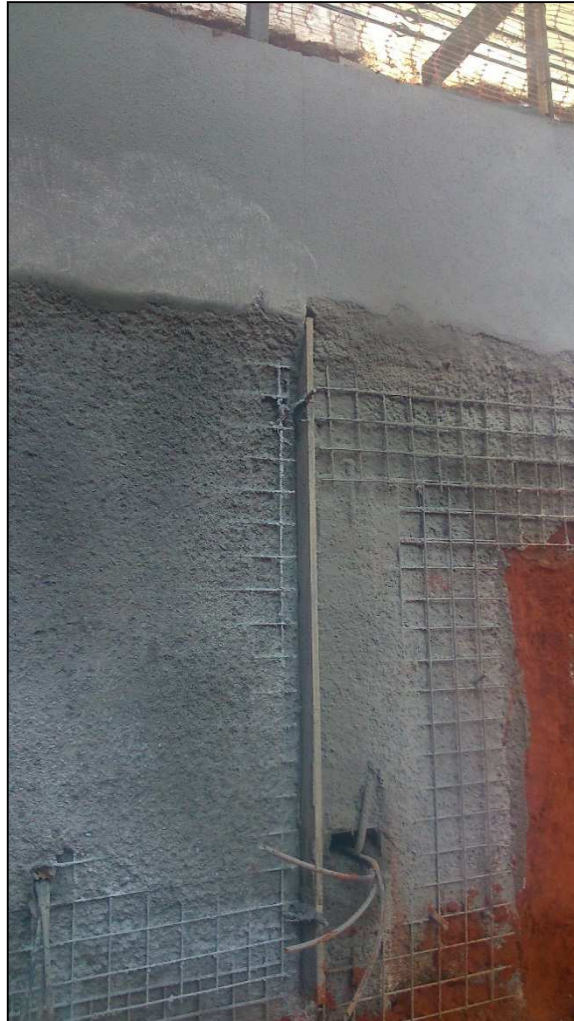
Por sugestão do Eng. Alberto Zirlis (Solotrat), está sendo deixada uma junta de dilatação vertical na parede dos subsolos a cada 6m. Nessas juntas não há transpasse das telas, impedida por um sarrafo que é colocado durante a execução. Depois o sarrafo é retirado e seu espaço é preenchido. Com a retração do concreto e a movimentação do solo, ocorre a fissura

nesse local. Para a parede do fundo, de largura 14m, optou-se por uma junta única no meio dela.

Figura 14.72 - Execução da junta de dilatação (19/06/14).

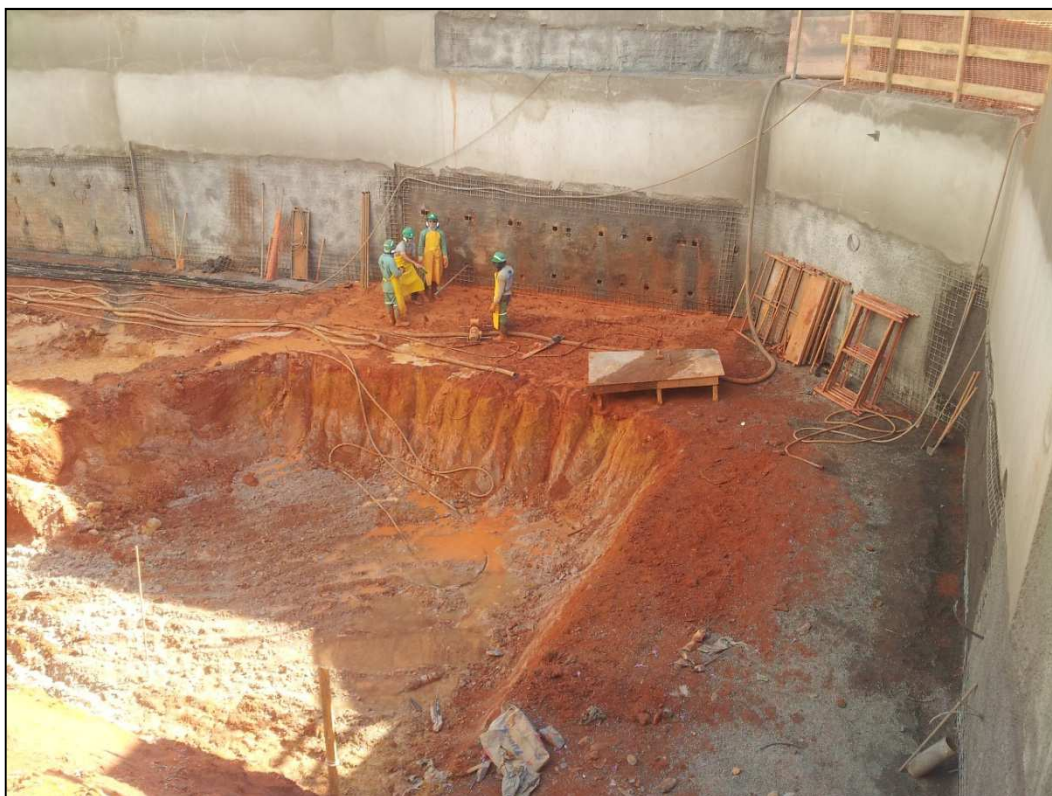
Figura 14.95 - Água aflorando no terreno (17/07/14).

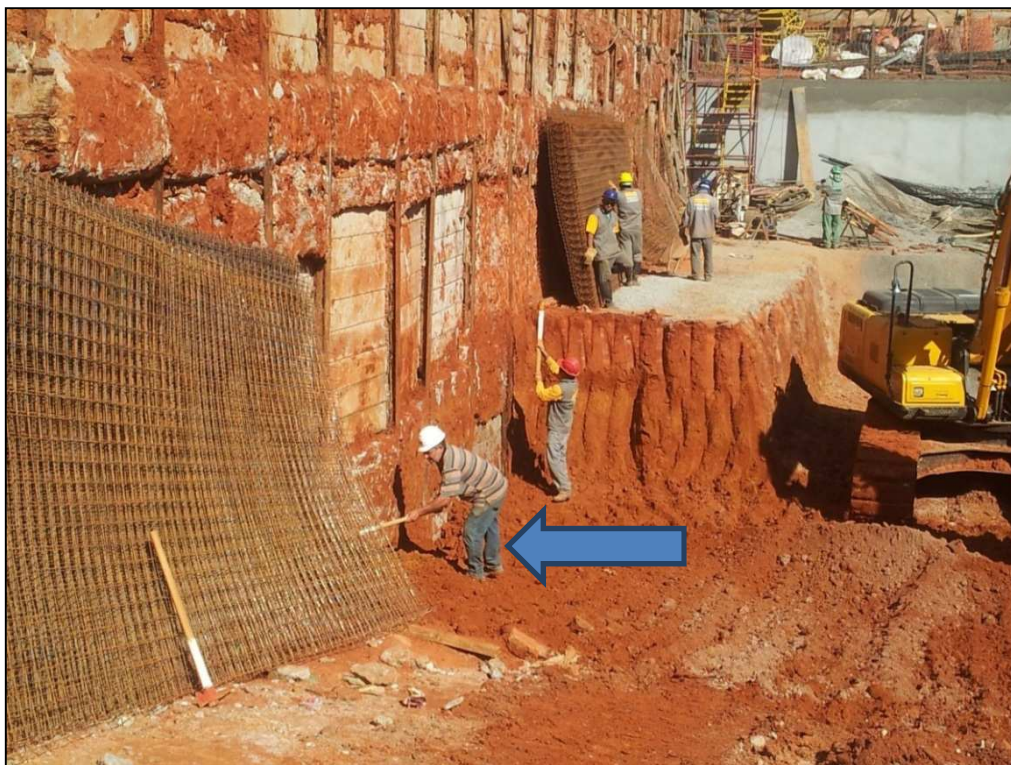
Figura 14.97 - Região onde foram encontrados os blocos de alvenaria (17/07/14).

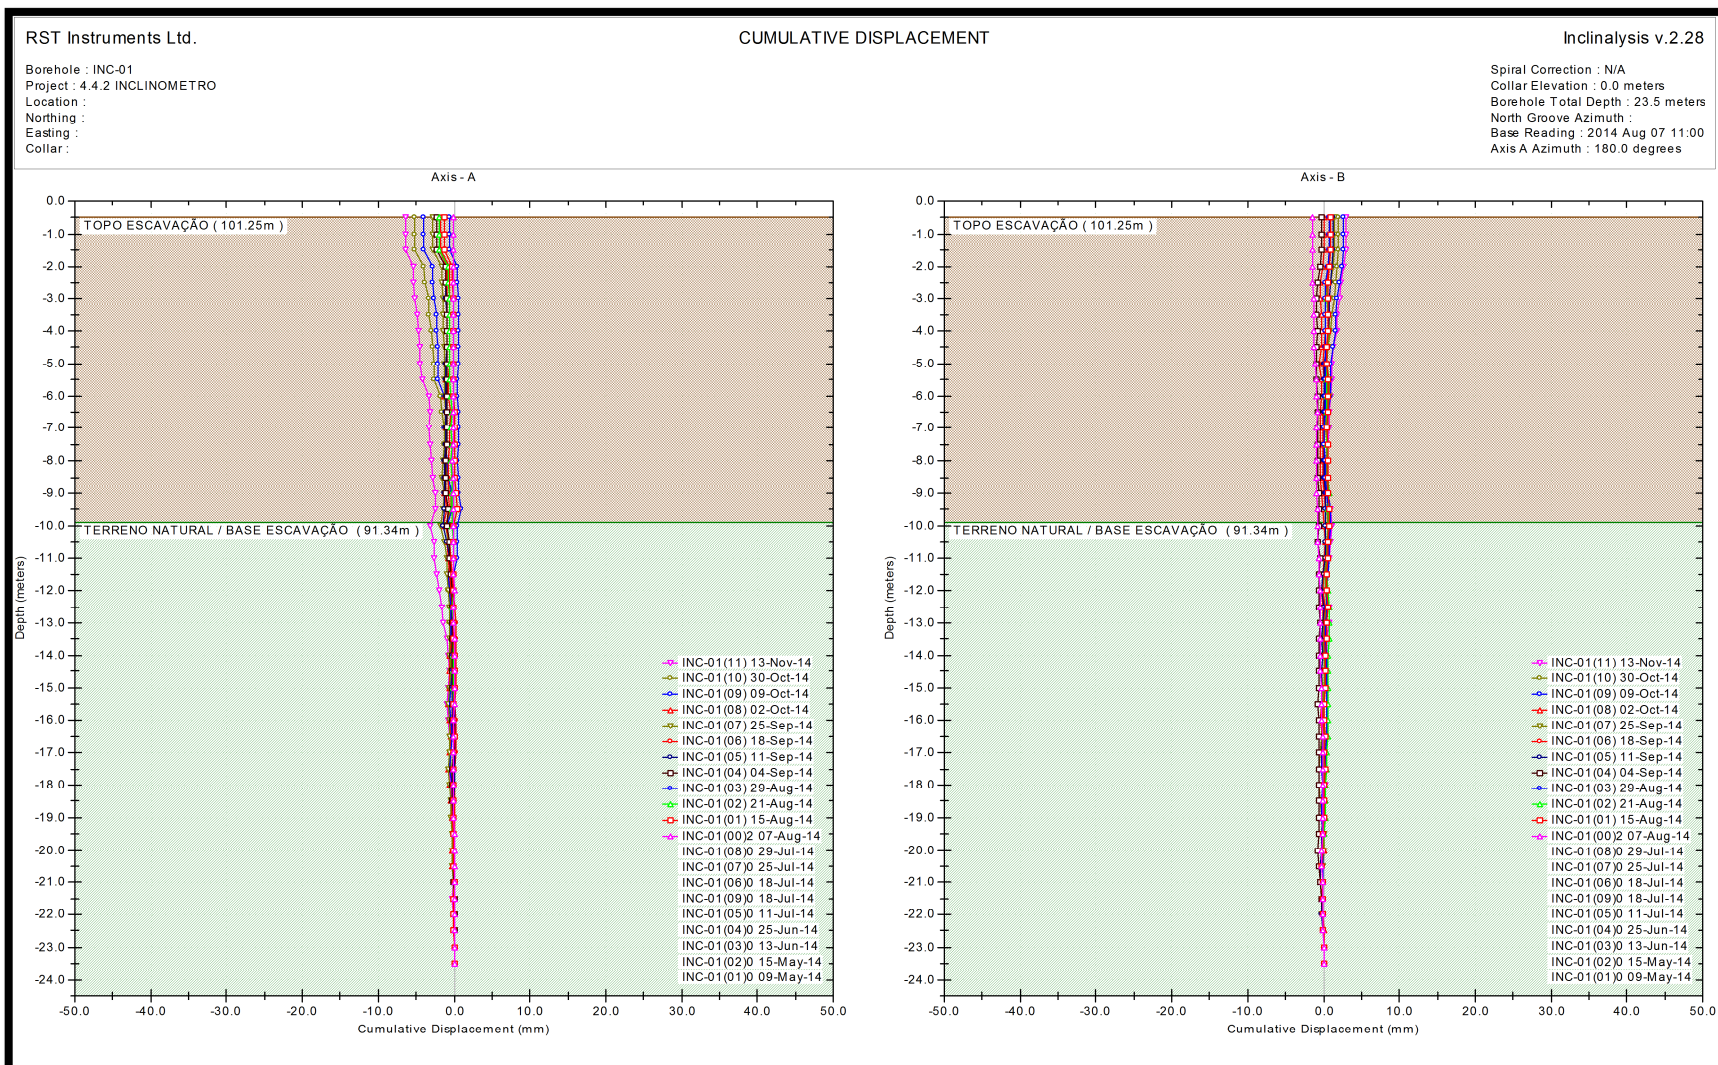
Figura 20.2 - Deslocamentos cumulativos do inclinômetro 1 – INC-01. (Moretti, 2014)

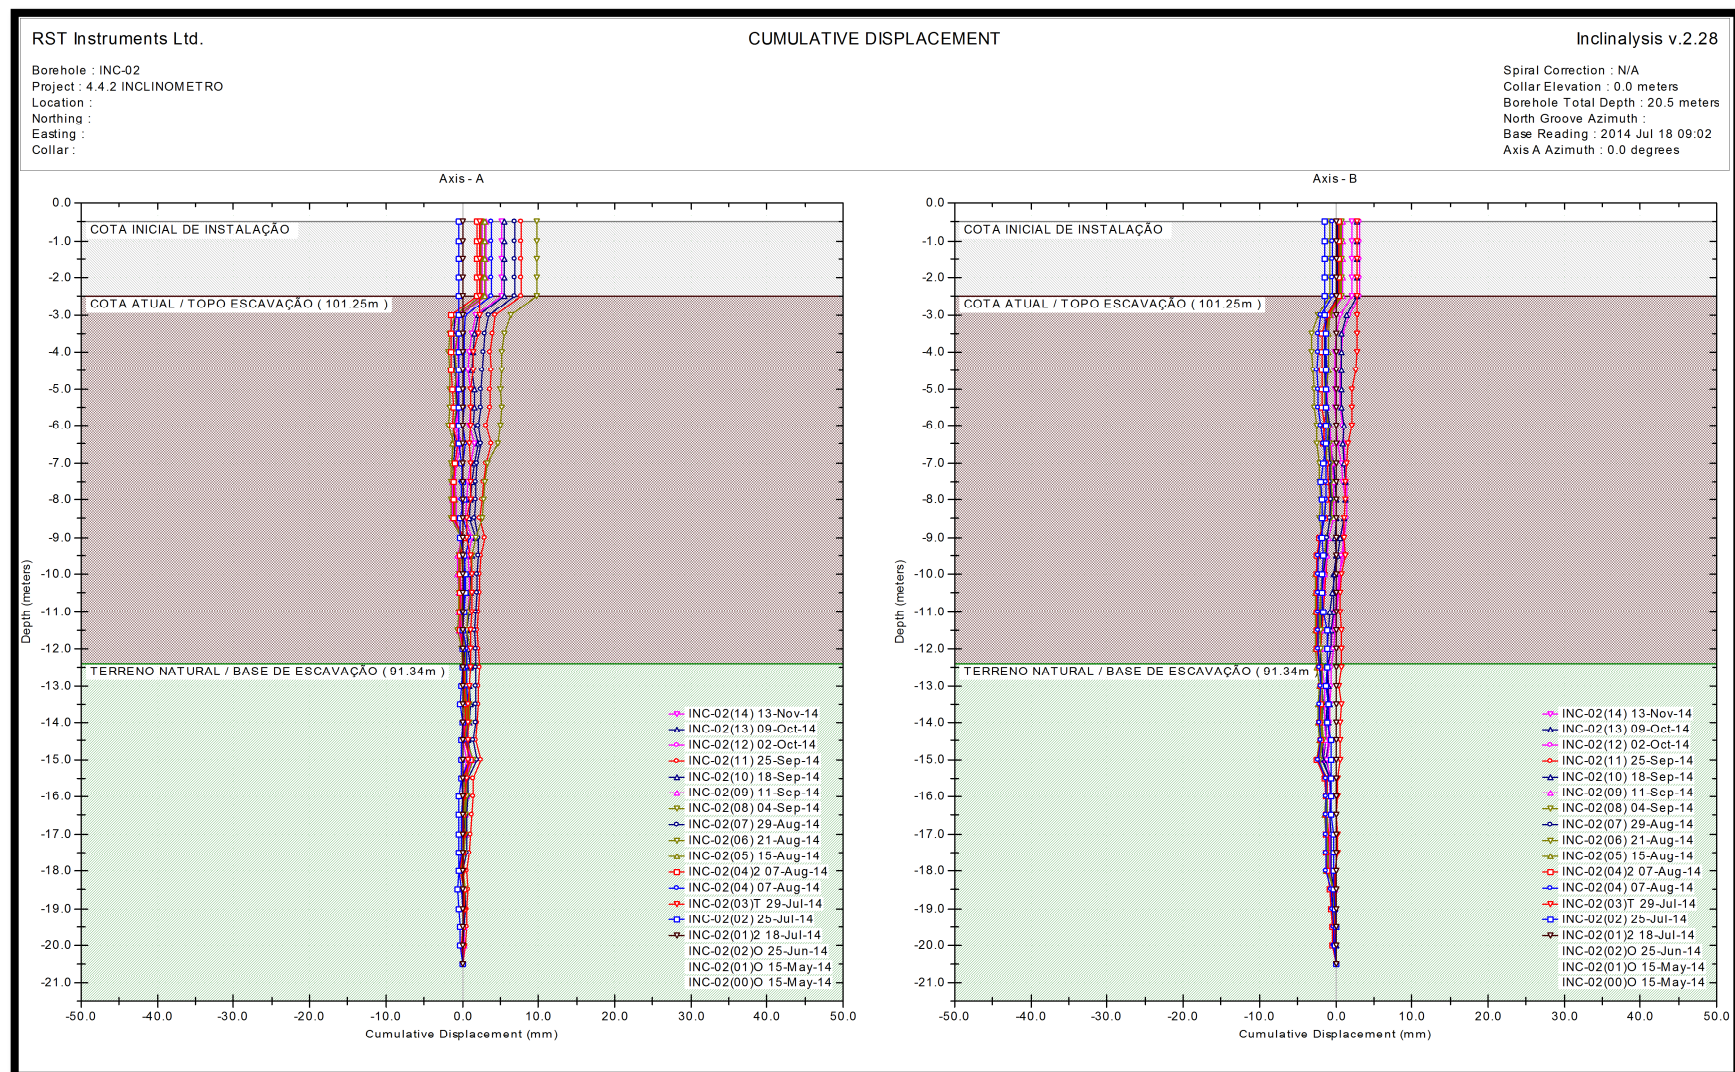
Figura 20.3 - Deslocamentos cumulativos do inclinômetro 2 – INC-02. (Moretti, 2014)

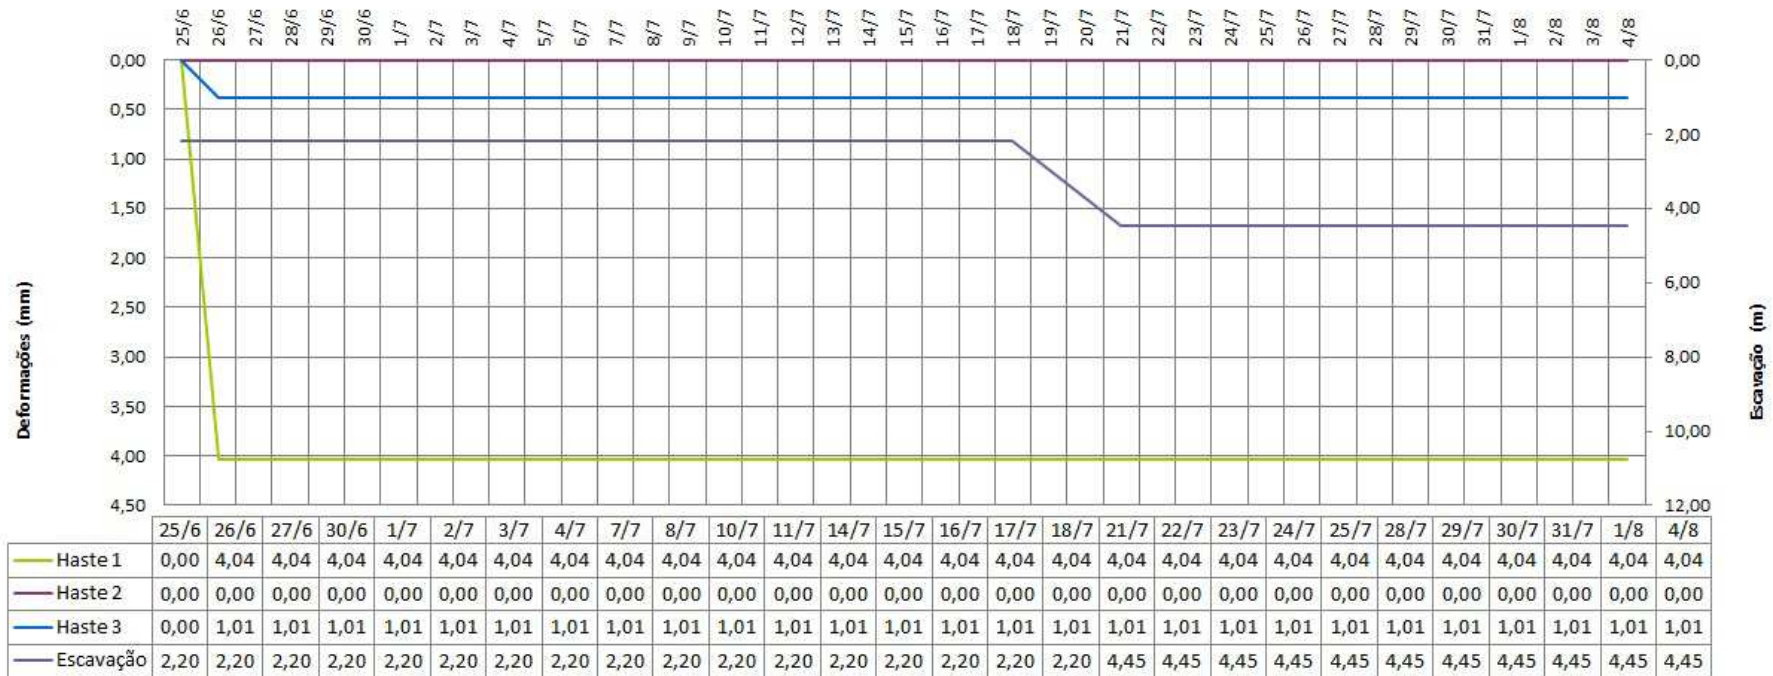
Figura 20.5 - Deformações dos extensômetros do nicho 01. (Solotrat, 2014)

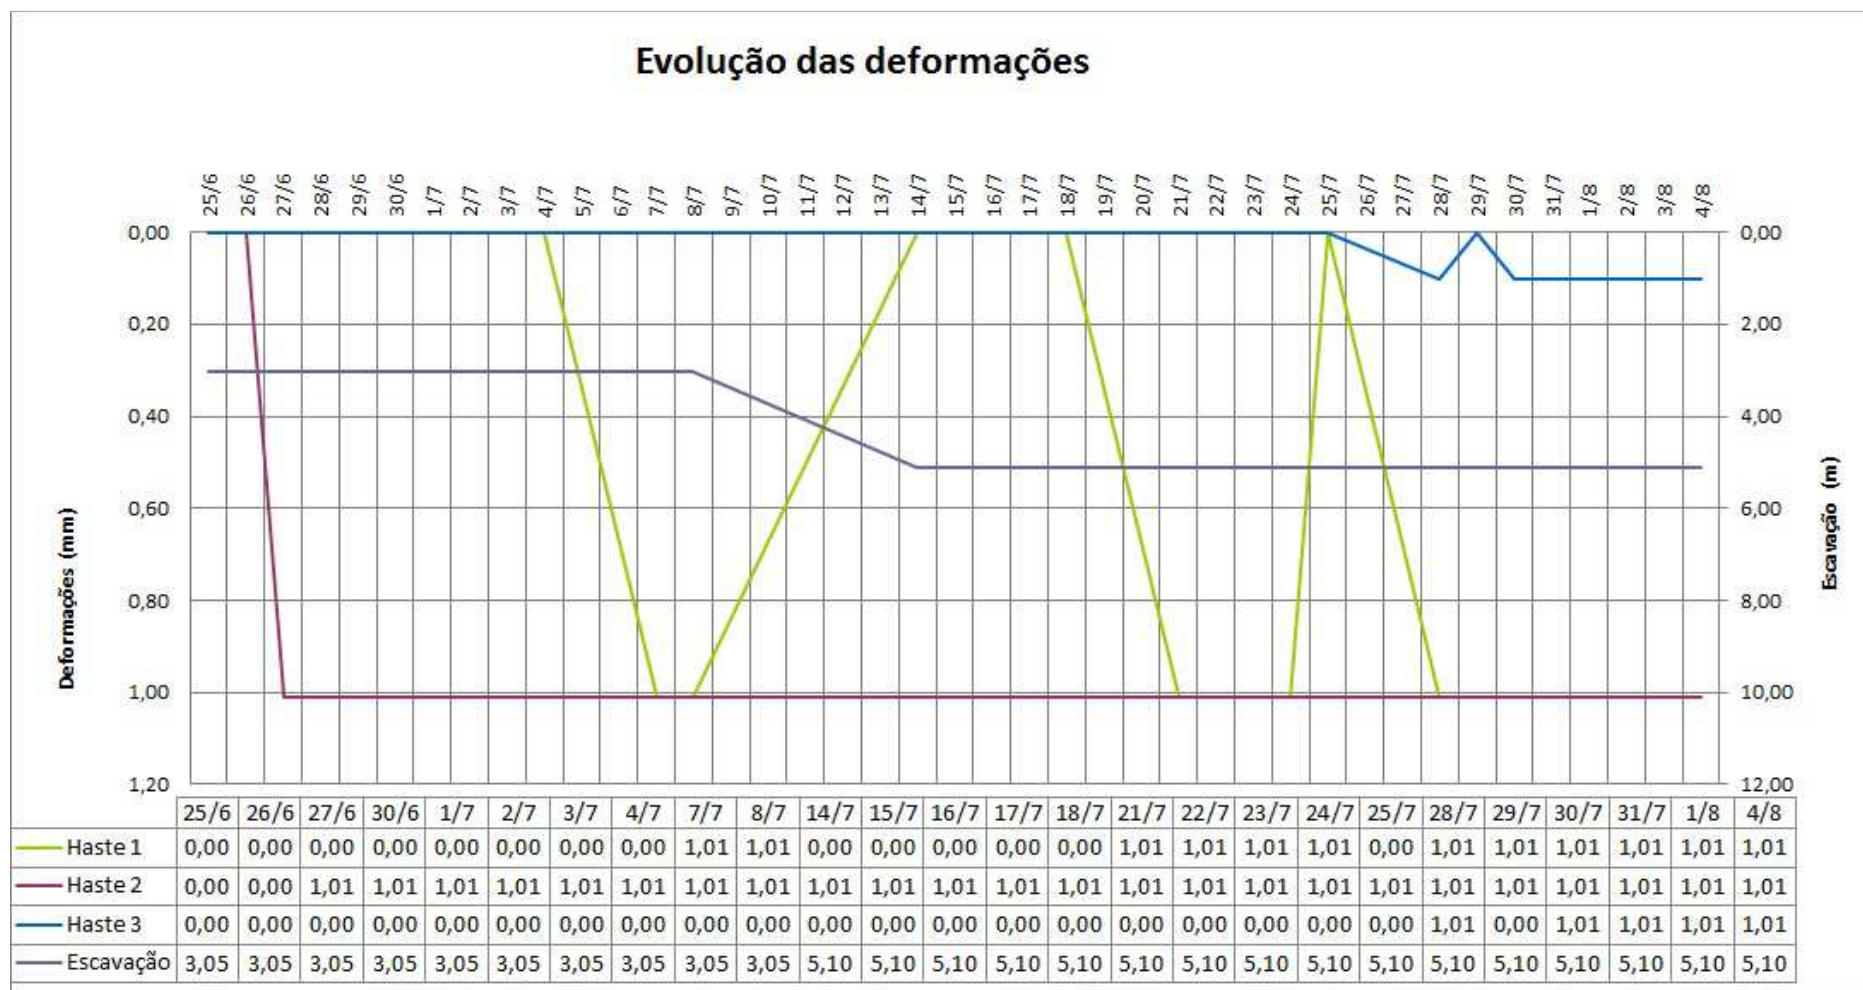
Figura 20.6 - Deformações dos extensômetros do nicho 02. (Solotrat, 2014)
