**Análise de falha em eixo de saída de aço SAE 4340 da caixa de redução do  
Baja de competição da Equipe Poli**

**Monografia apresentada à Escola  
Politécnica da Universidade de São Paulo  
para obtenção do Título de Engenheiro.**

**Departamento de Engenharia Metalúrgica e  
de Materiais.**

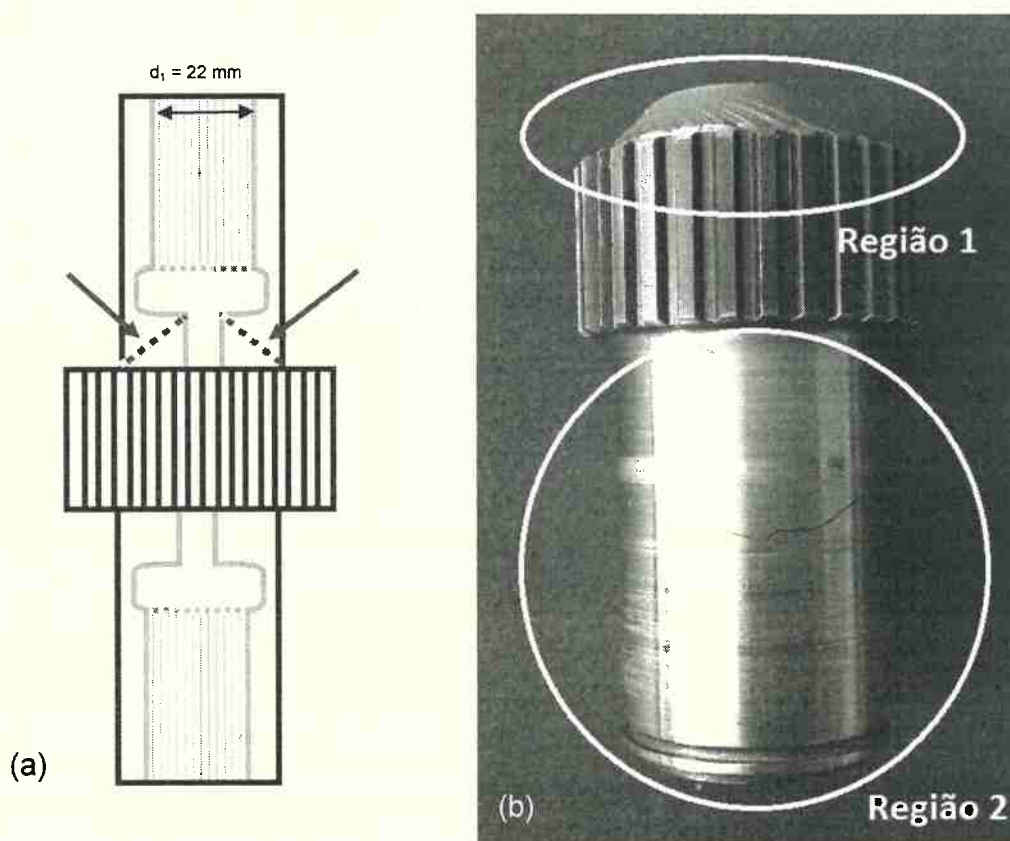
Figura 14 – Peça fraturada em perfil para mostrar a geometria da peça fraturada. (a) Representação da peça, com destaque para a região fraturada; (b) Peça fraturada com destaque para as duas regiões de interesse.

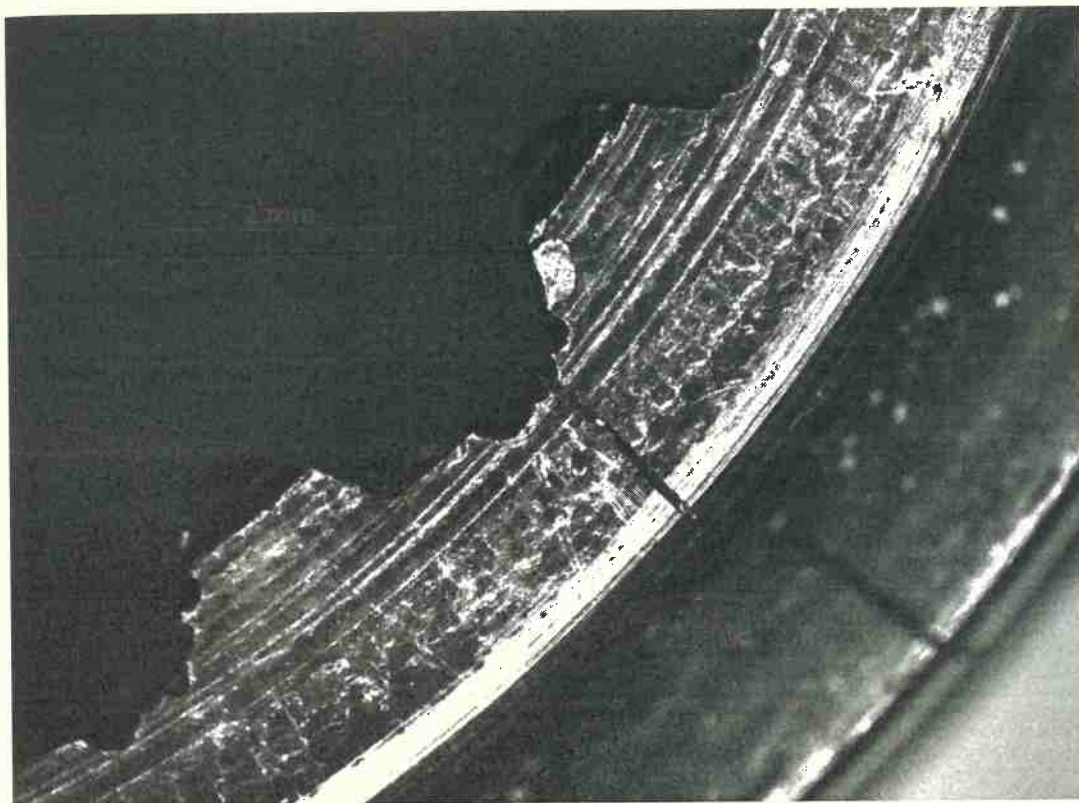
Na Figura 16 observam-se os defeitos de usinagem nas ranhuras da parte interna do eixo. Há presença de diversos pontos em que houve arrancamento de material. A imagem também mostra uma trinca próxima da raiz da estria, que por natureza é uma região de concentração de tensão e muitos riscos na superfície.

**Figura 16** – Detalhe dos defeitos de usinagem na região próxima à raiz dos dentes internos do eixo (Figura 15b).

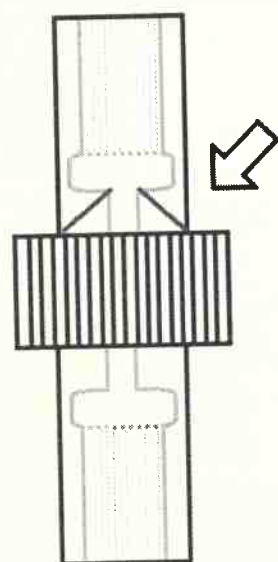
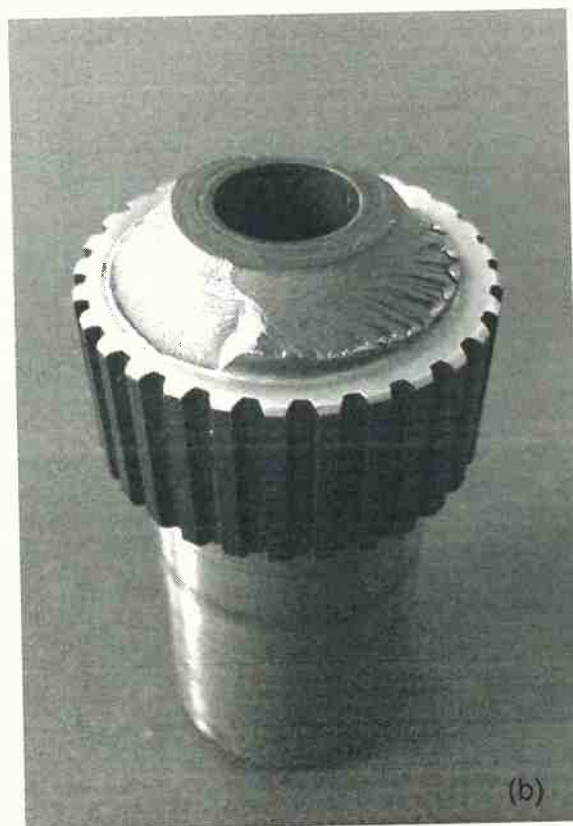
A análise macroscópica à vista desarmada da superfície de fratura mostra-se predominantemente fibrosa (Figura 17b). Observam-se trincas na região do raio de concordância do eixo com o sobressalto e estrias inclinadas em relação à direção radial.

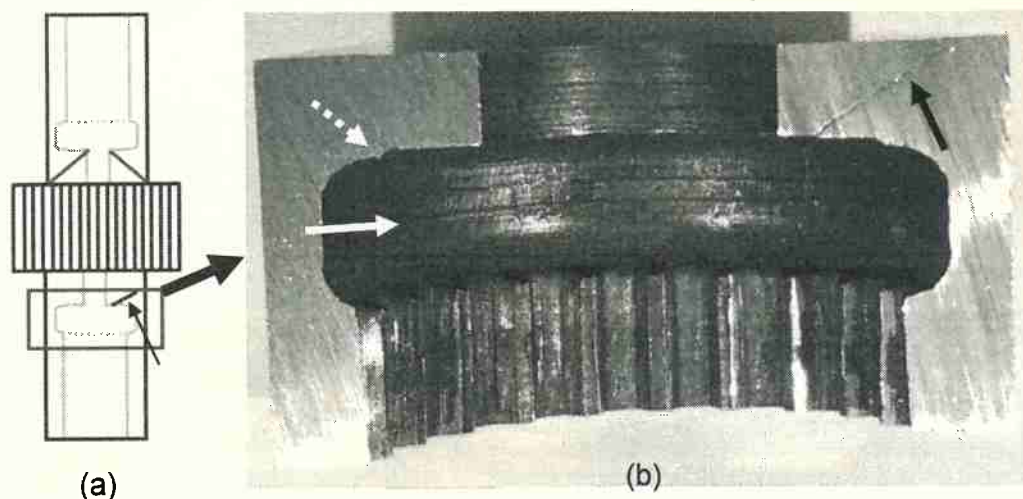
**Figura 18** – Corte longitudinal do eixo, da Região 3. A seta menor em (a) indica a posição da trinca observada em (b). Seta preta: trinca interna; seta branca: ressaltos de usinagem; seta pontilhada: degrau na superfície de usinagem.

Nota-se na Figura 18b uma trinca diagonal da porção superior direita, em que uma das extremidades da trinca termina em um degrau na superfície usinada. Nessa figura nota-se presença de degraus (seta pontilhada) e ranhuras (seta branca sólida) deixadas pela usinagem da peça. É importante notar que os defeitos de usinagem tornam-se regiões de grande concentração de tensão, que podem nuclear ou acelerar a propagação de trincas em um componente mecânico.

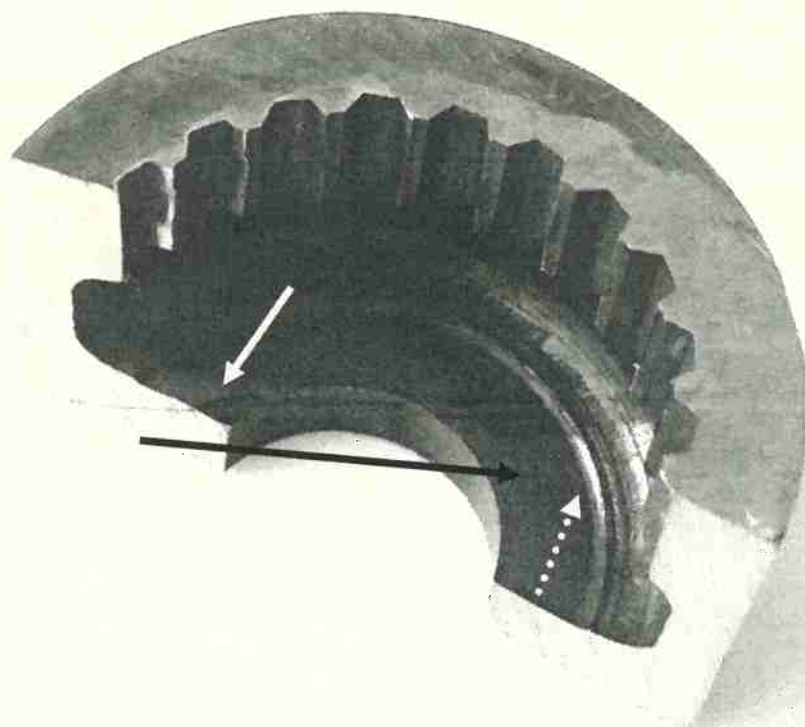
**Figura 19** – Fotografia em outro ângulo da região 3 para melhor observação do caminho percorrido pela trinca dentro da peça. Seta sólida branca: trinca sobre degrau de usinagem; seta pontilhada: ponta da trinca; seta sólida preta: possível direção de propagação da trinca

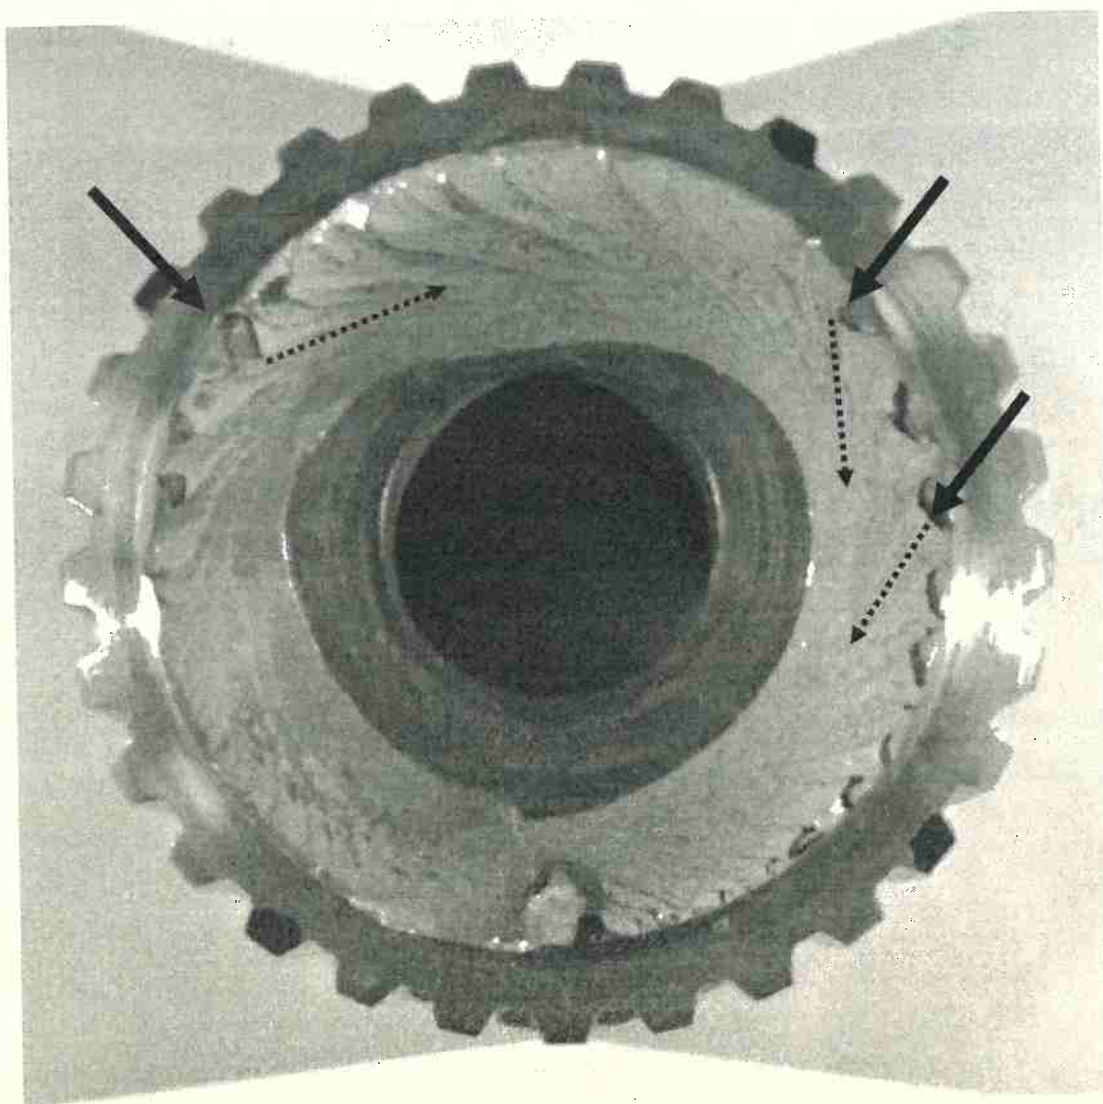
A Figura 20 retrata a vista de topo da superfície de fratura. Nela nota-se a presença de uma região de fratura com presença de marcas de catraca na superfície externa do eixo (vide seta sólida) e marcas de propagação de trinca (vide seta pontilhada), sugerindo ação de torção.

Figura 20 – Fotografia da vista superior da região 1 (fratura).

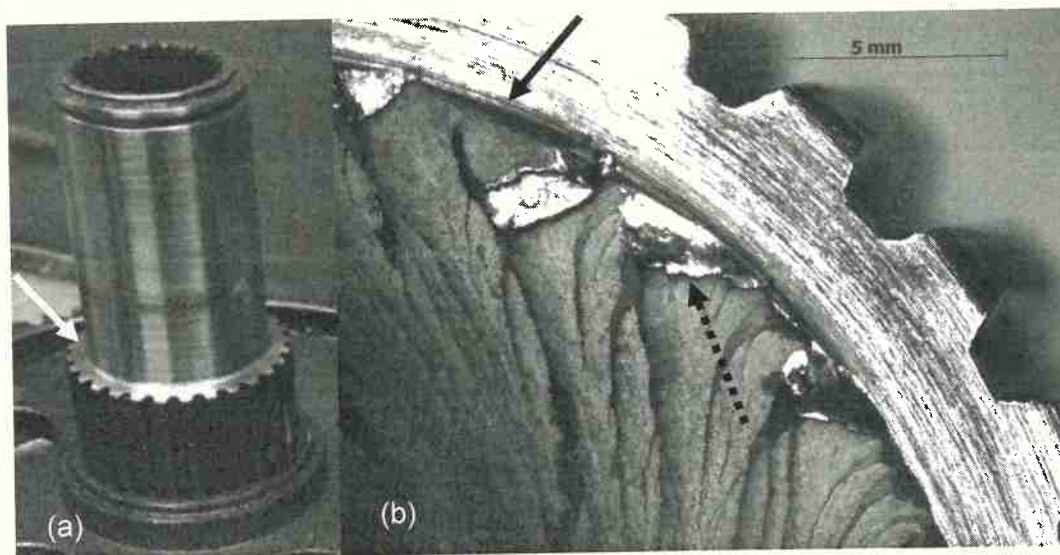
A Figura 21b, vista de topo do eixo, sugere que fratura foi iniciada junto às marcas de usinagem e na região de raio de concordância (destaca-se a possível presença de canto vivo na Figura 21a).

Figura 21 – (a) Peça sã, mostrando região do raio de concordância, possível região de início de fratura (vide seta); (b) Fotografia em lupa da superfície de fratura, vista de topo, que a fratura foi iniciada junto às marcas de usinagem e na região de raio de concordância (possível presença de canto vivo, vide seta sólida). Observa-se ainda possível presença de dentes junto ao raio de concordância (vide seta pontilhada).

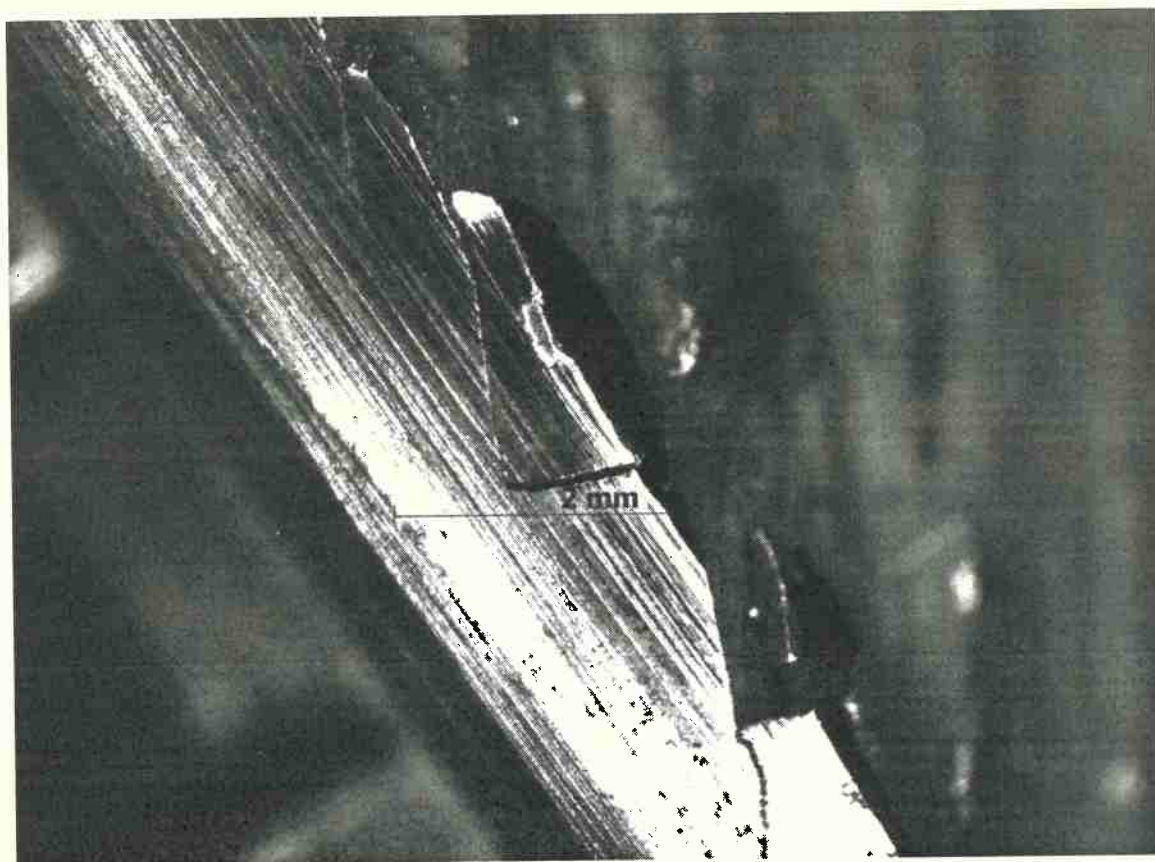
A Figura 22 mostra em detalhe outro ângulo de observação da região de raio de concordância do eixo e adjacente à superfície de fratura, onde há a presença de marcas de catraca.

Figura 22 – Trincas em forma de marcas de catraca, na parte externa do eixo (junto ao raio de concordância) e adjacente à superfície de fratura.

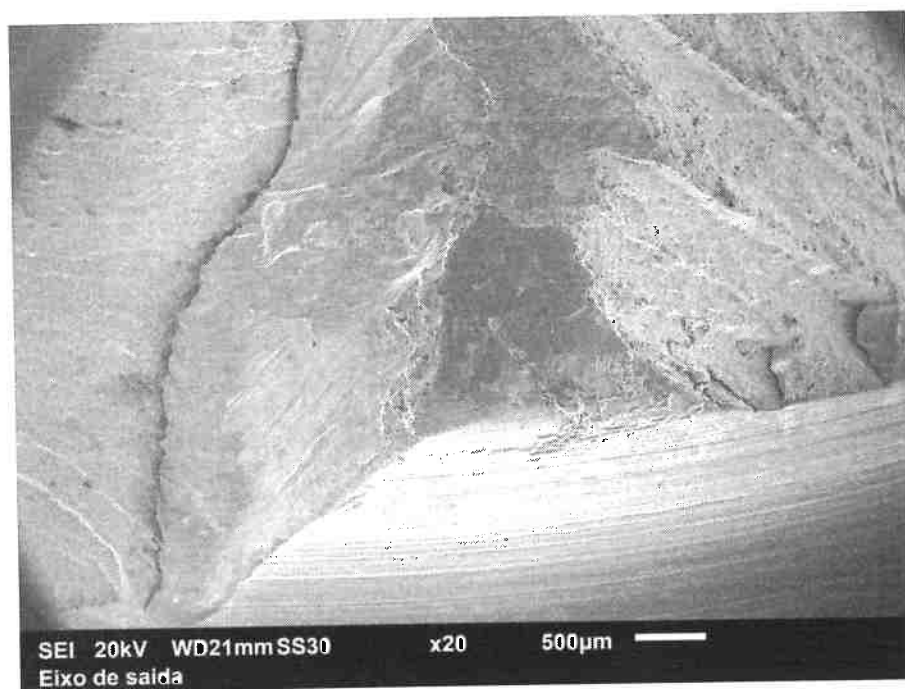
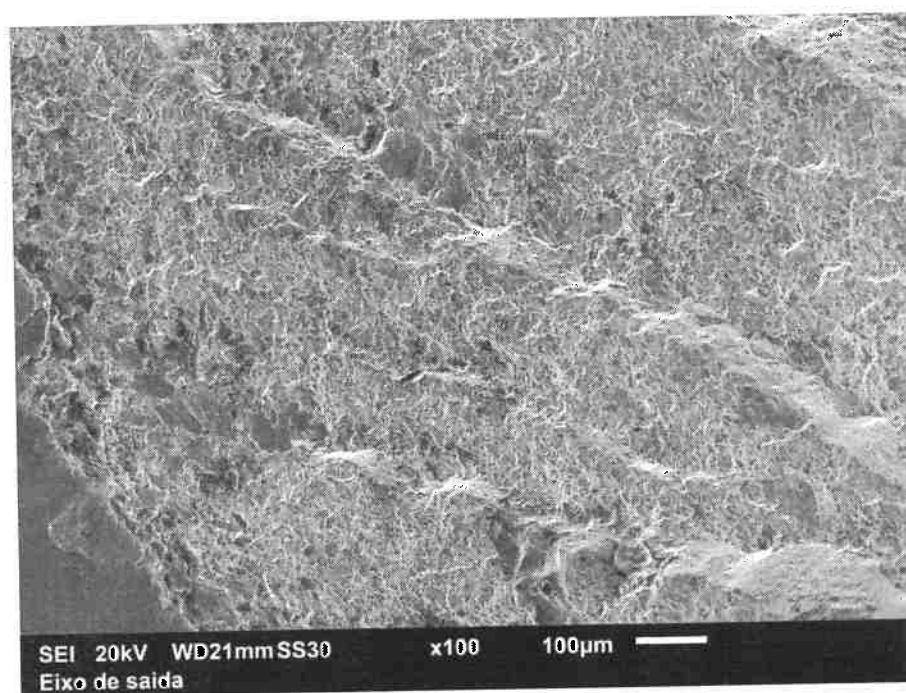
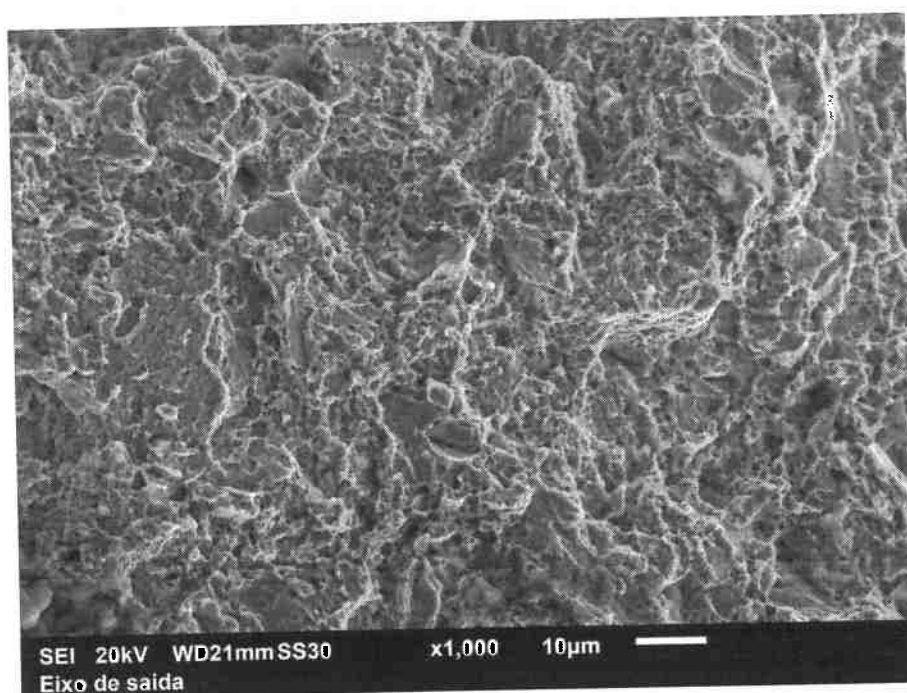
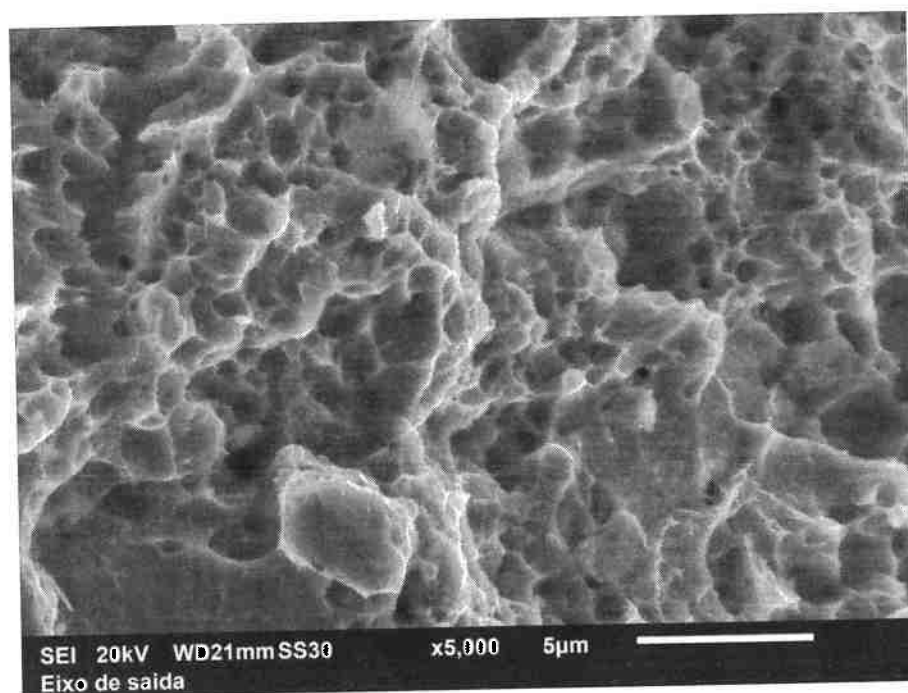
Das imagens obtidas, observa-se que a superfície de fratura possui alvéolos, típica de mecanismo dúctil, além da presença de fratura intergranular, típica de fratura frágil. A Figura 27 mostra as microfractografias realizadas próximas à superfície externa do eixo com morfologia alveolar predominante (Figura 27d) na região próxima à marca de catraca.

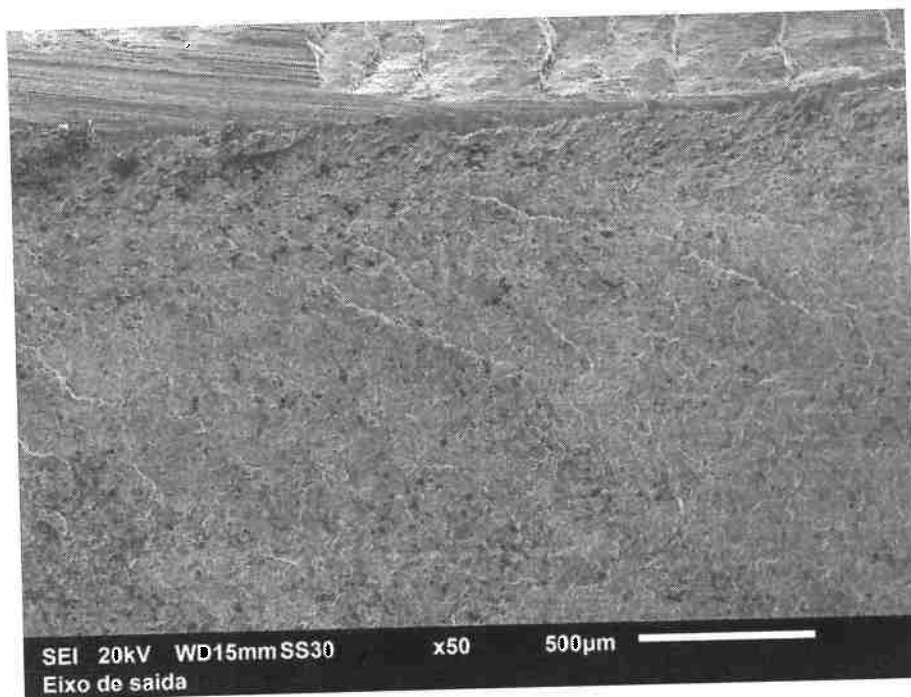
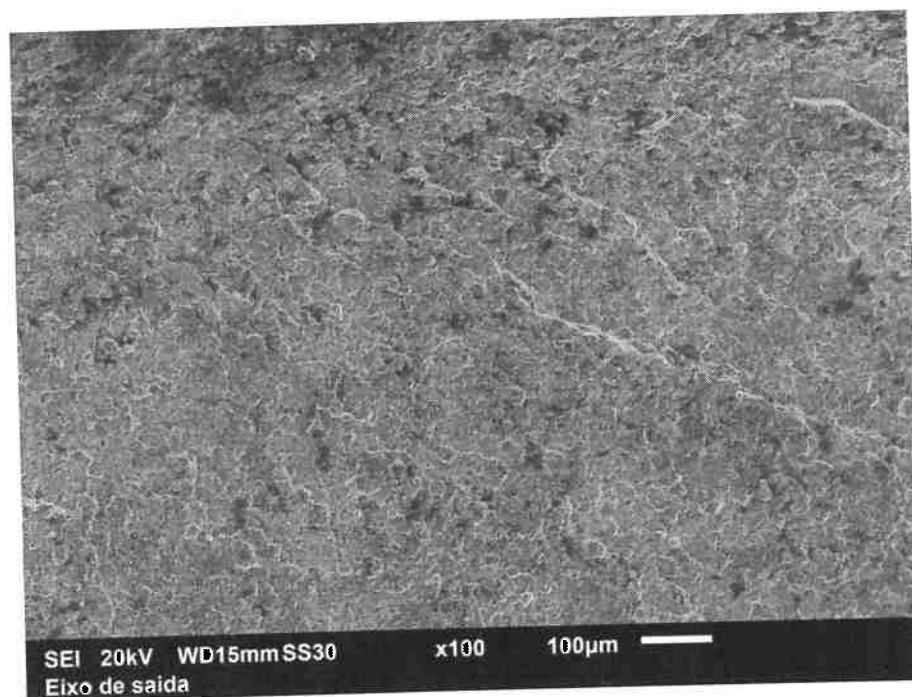
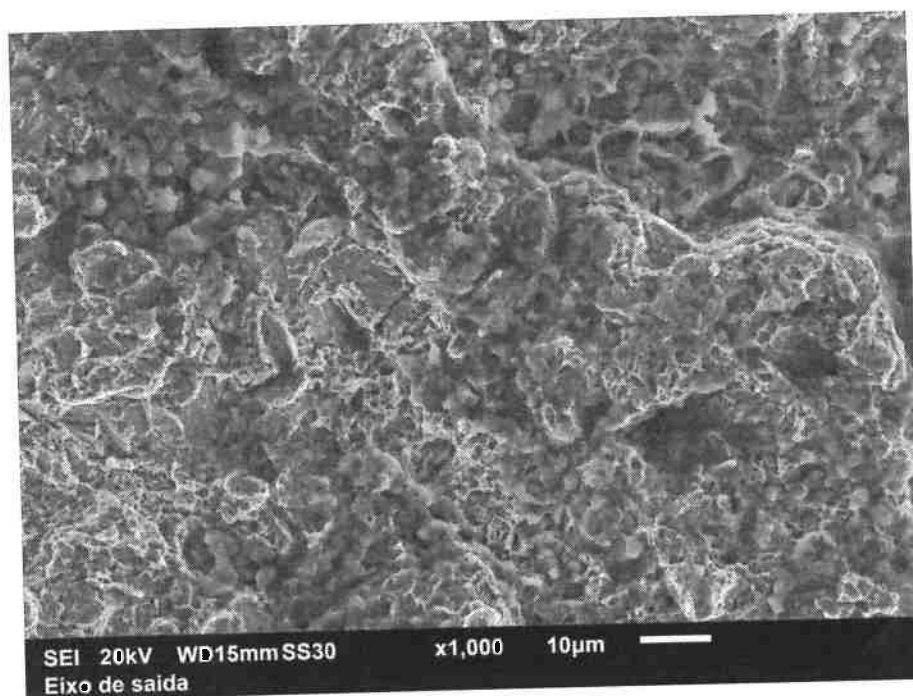
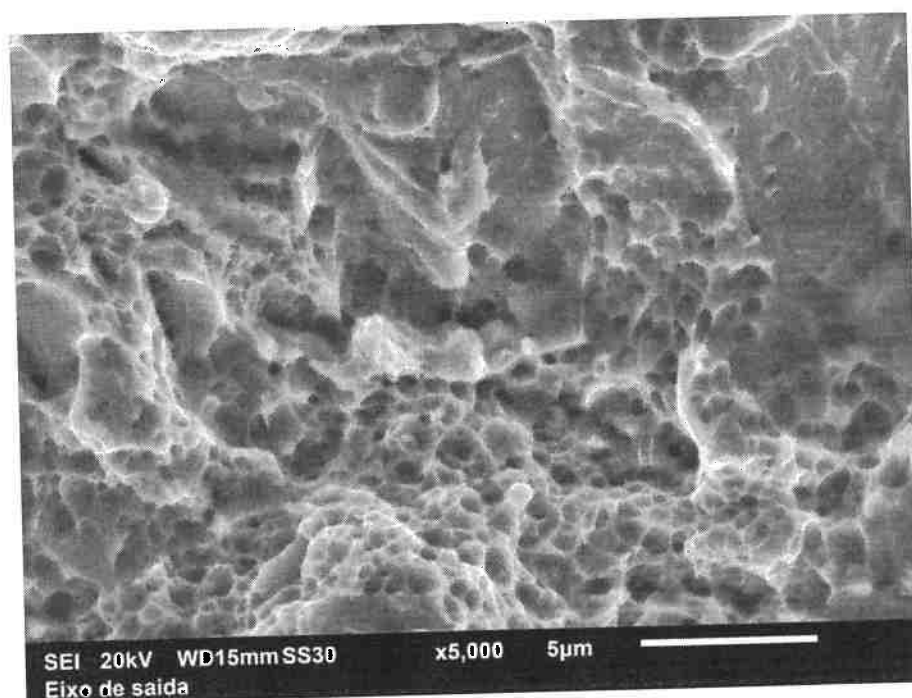
A Figura 28 apresenta as microfractografias da superfície de fratura próxima à região da superfície interna do eixo. Há presença de alvéolos na superfície de fratura com presença de clivagem transgranular (Figura 28d).

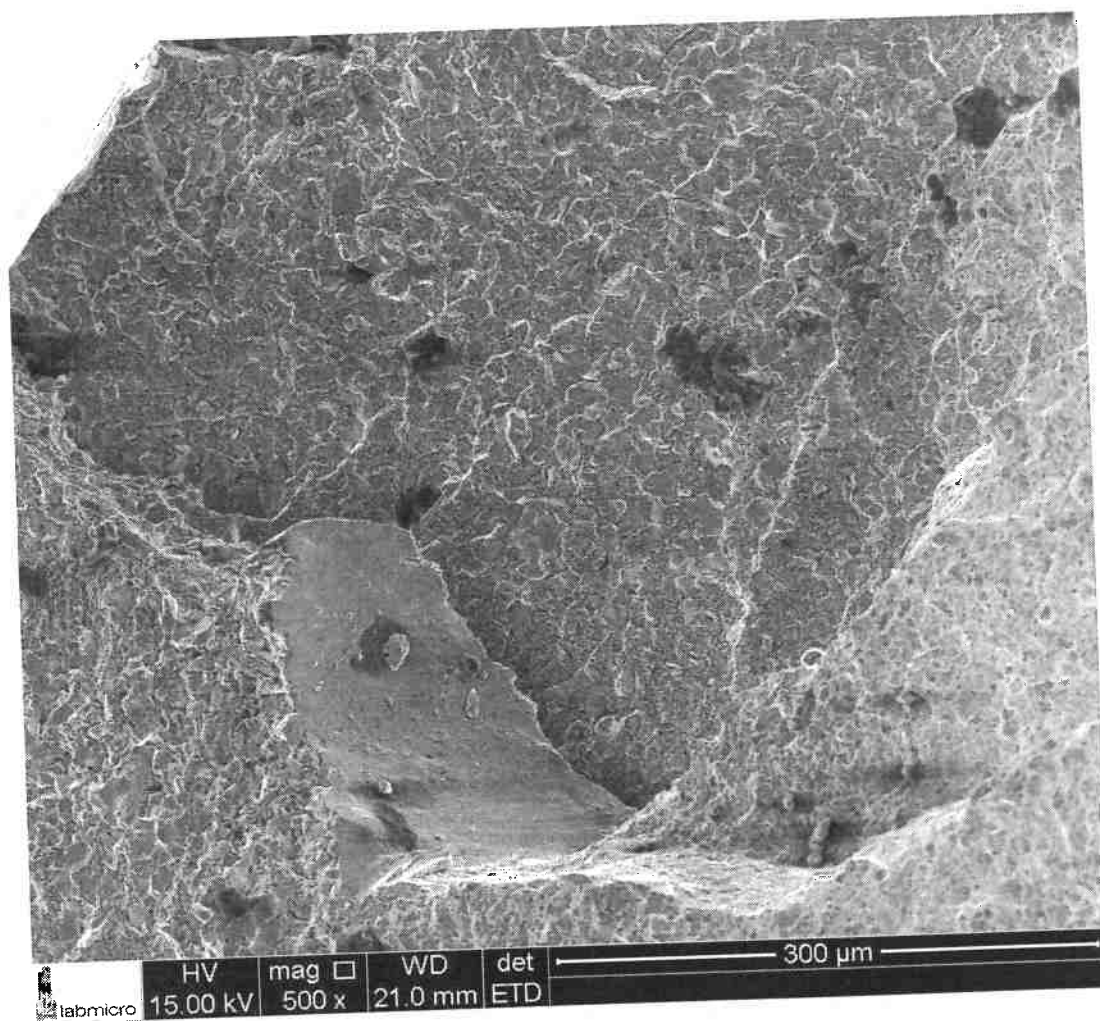
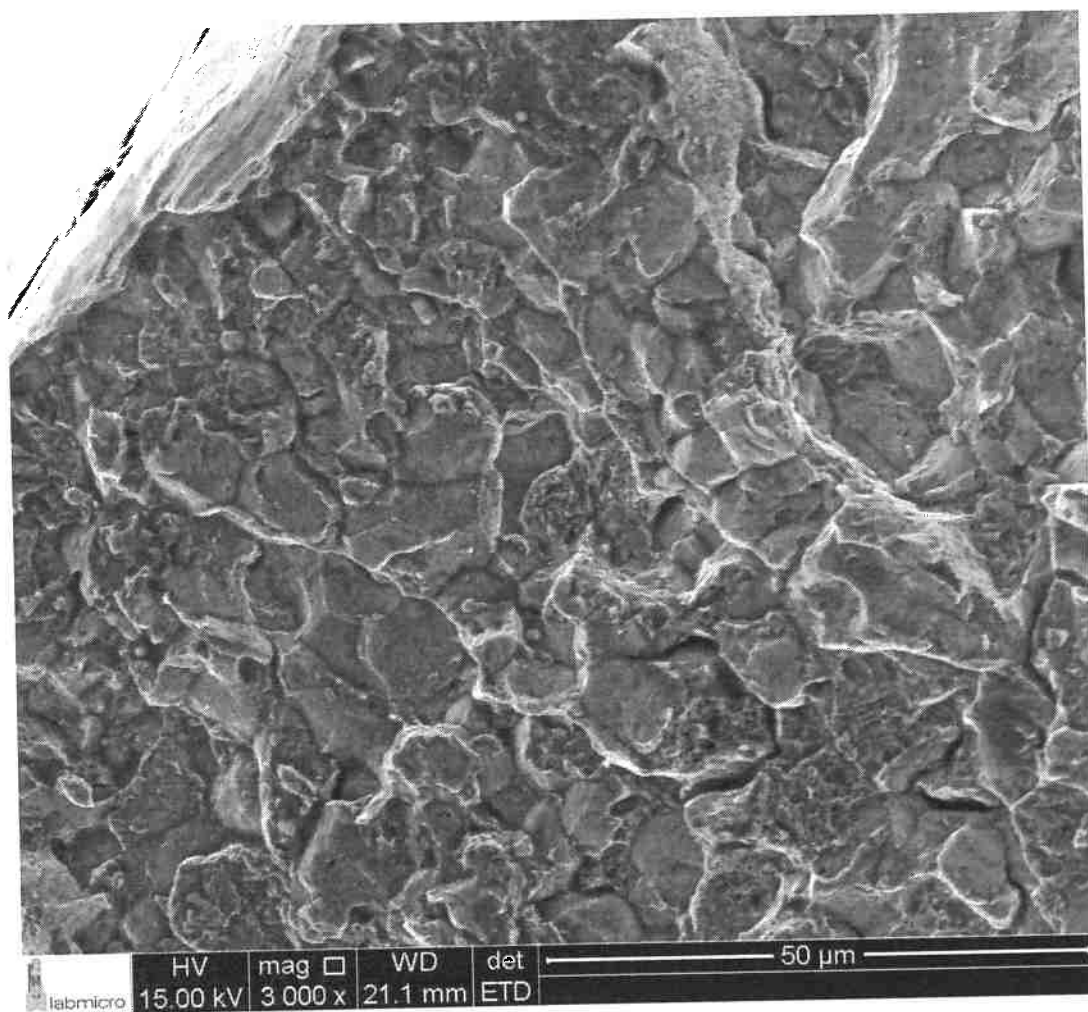
Na análise feita no microscópio Philips XL-30 do Labmicro do PMT, observou-se que em determinadas regiões próximas à superfície externa do eixo, havia a presença de fratura intergranular (Figura 29b). Nota-se ainda que na parte inferior da Figura 29a a presença de uma superfície com amassamento – aspecto liso – devido ao raspamento com a superfície de fratura correspondente. Essa região está relacionada ao “dente de serra” observado na Figura 21b.
