Análise de falha de parafuso de fixação de costado de
tanque de armazenamento de água ($V = 25.000 \text{ m}^3$)

Trabalho de Formatura apresentado
à Escola Politécnica da
Universidade de São Paulo

Departamento de Engenharia
Metalúrgica e de Materiais da
Escola Politécnica da USP

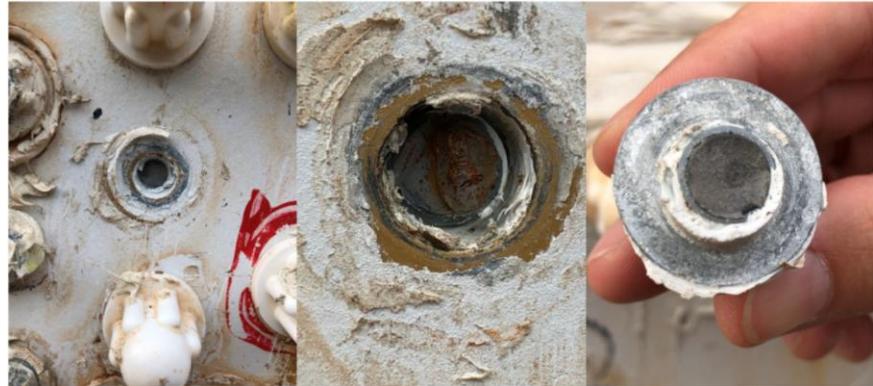
Os tanques entraram em operação no segundo semestre de 2018 e no final do mês de julho foram constatados vazamentos pelas juntas de chapas do costado. À primeira vista acreditou-se que o problema seria a falta de aperto dos parafusos e recomendou-se ajuste do torque, contudo, os vazamentos continuaram acontecendo e durante inspeção foram encontrados parafusos rompidos, sendo determinado como a

verdadeira causa do vazamento. As Figuras 4, 5 e 6 mostram respectivamente o local onde foram encontrados os parafusos fraturados, a foto de dois parafusos fraturados e o aspecto de três parafusos inteiros, um sem uso e os outros dois retirados dos tanques.

Figura 4 - Parafuso quebrado no costado do tanque [acervo pessoal do professor André Paulo Tschiptschin]

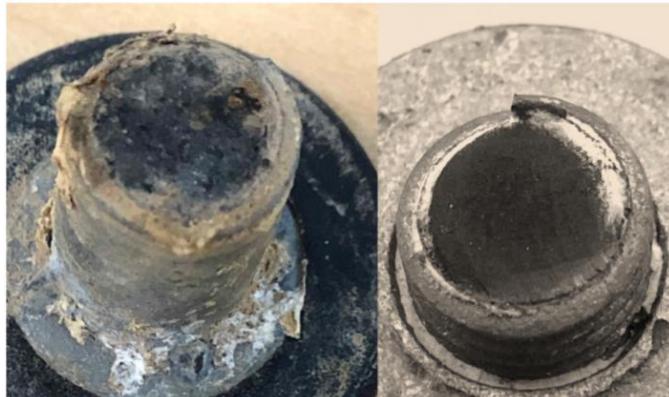
Figura 5 - Dois parafusos quebrados em serviço [acervo pessoal do professor André Paulo Tschiptschin]

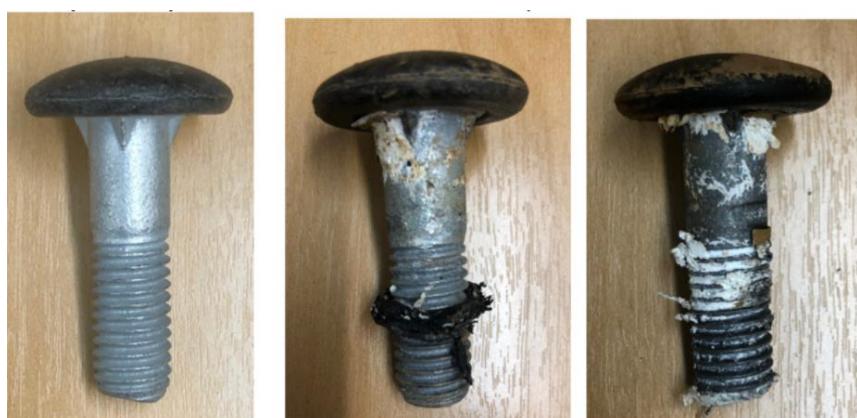
Figura 6 - Aspecto de três parafusos inteiros, respectivamente, sem uso e retirados dos tanques 2 e 3 [acervo pessoal do professor André Paulo Tschiptschin]

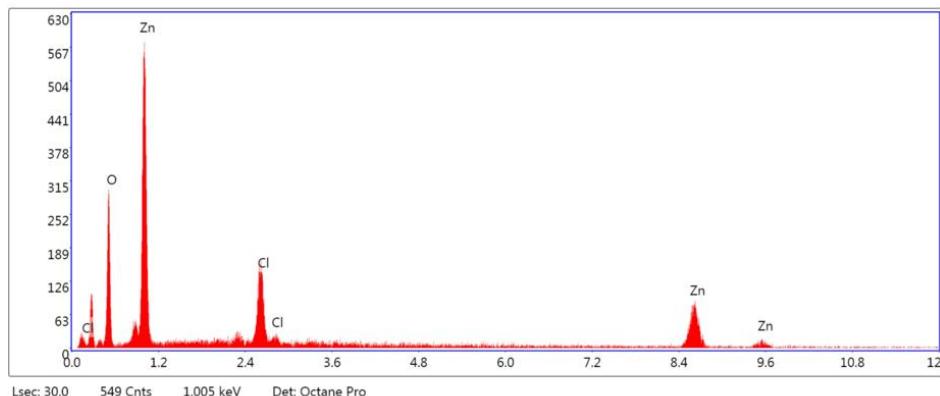
O EDS realizado no parafuso novo indicou a presença de cloro, oxigênio e zinco na superfície, como é possível observar na Figura 28 a seguir.

Figura 28 - Resultado do EDS do parafuso novo

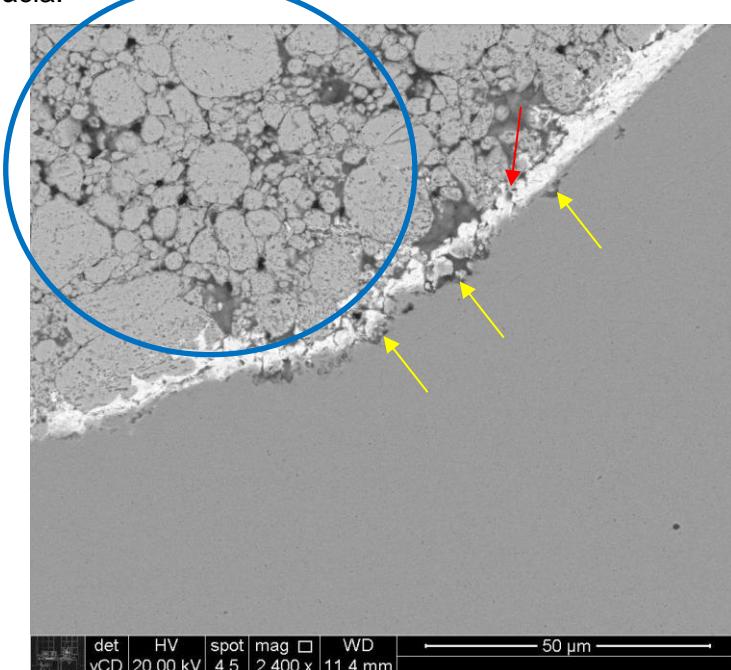
A segunda análise realizada no parafuso foi uma análise microfractográfica utilizando MEV com elétrons secundários de sua superfície que gerou a Figura 29. Nela é possível observar micro cavidades, indicadas pelas setas amarelas na imagem. A camada branca mostrada na imagem é constituída por estanho resultante da aplicação de uma pré camada como explicado no item 2.3.1. A camada não está contínua e a seta vermelha indica um dos pontos de descontinuidade. O restante da Figura, circulado em azul, é a camada de zinco, que como é possível observar, apresenta um aspecto globular, o que gera porosidade e acaba expondo o aço, de modo que a galvanização perde sua eficácia.

Figura 29 - MEV da superfície de um parafuso novo

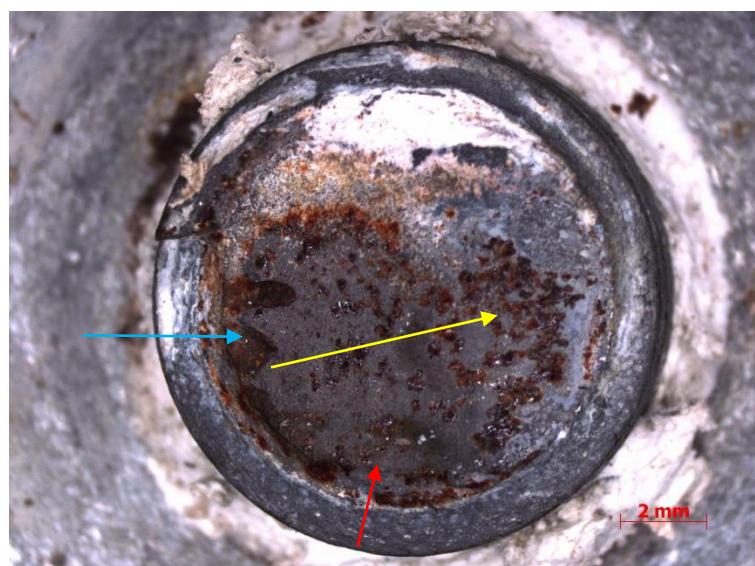
O exame visual em lupa estereoscópica indicou áreas de oxidação na superfície de fratura, como é possível observar na Figura 30 a seguir. É possível observar que a parte de baixo (seta vermelha) e o lado esquerdo (seta azul) possuem uma maior área de oxidação que a parte de cima e o lado direito, o que sugere que a trinca se propagou de baixo para cima e da esquerda para direita (seta amarela indica a direção de propagação da trinca). Além disso, há também áreas de diferentes texturas: áreas mais lisas, áreas mais foscas e uma área mais esbranquiçada. Esses aspectos visuais do parafuso sugerem que houve diferentes mecanismos de propagação de trinca na fratura deste parafuso.

Figura 30 - Exame visual em lupa estereoscópica da superfície de fratura

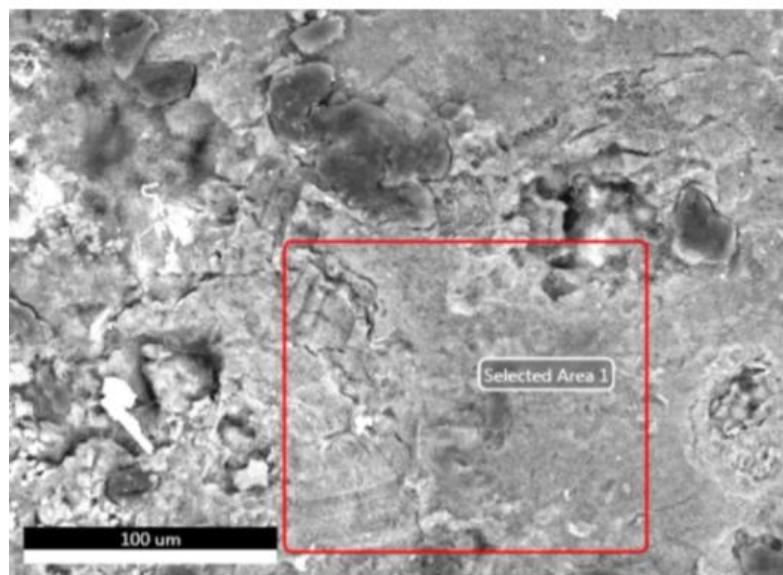
Para entender a composição da região oxidada foi realizado um EDS na área selecionada mostrada na Figura 31 a seguir.

Figura 31 - MEV da área selecionada para realização do EDS

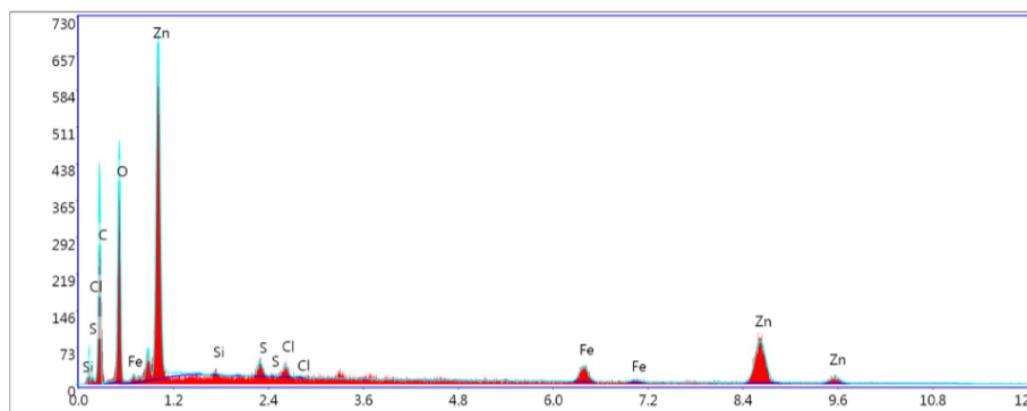
O resultado do EDS é mostrado na Figura 32 e aponta, além da presença de ferro, carbono e oxigênio, a presença de cloro, silício, estanho e zinco na região.

Figura 32 - Resultado do EDS do parafuso fraturado

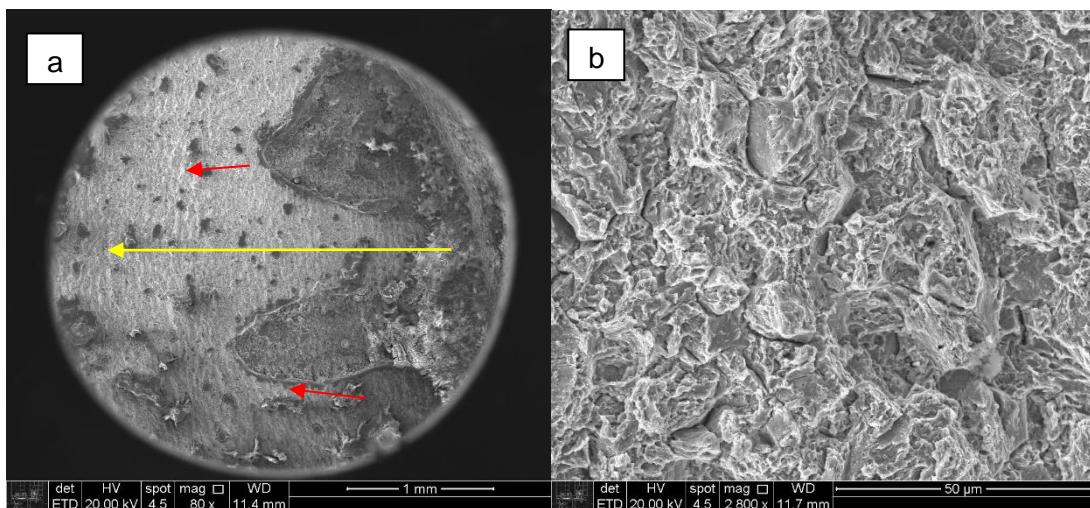
As imagens da superfície de fratura geradas pelo MEV estão apresentadas na Figura 33. Na Figura 33-a é possível observar linhas perpendiculares à frente de propagação na superfície de fratura (algumas linhas perpendiculares estão indicadas pelas setas vermelhas para exemplificação e a frente de propagação está esquematizada pela seta amarela), que podem indicar uma propagação estável direcional. Já a Figura 33-b possibilita concluir que a início da trinca foi intergranular, visto que a superfície segue o formato dos grãos e observam-se trincas secundárias que se propagam pelos contornos de grão.

Figura 33 - Superfície de fratura vista no MEV com aumento de (a) 80x e (b) 2800x

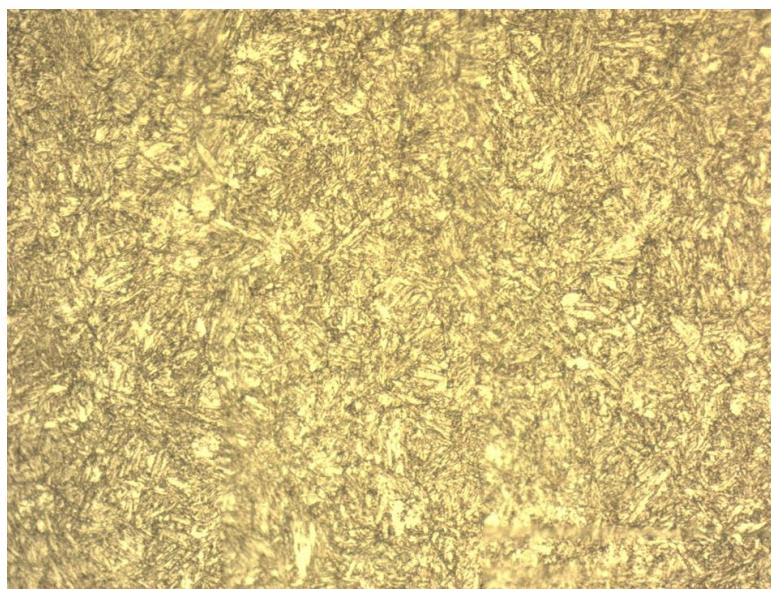
A análise metalográfica em microscópio óptico é mostrada na Figura 34, onde é possível observar uma microestrutura martensítica. Já a análise metalográfica em MEV (Figura 35) permite observar carbonetos, indicados pelas setas vermelhas na imagem, o que permite concluir que a microestrutura do parafuso fraturado é de martensita revenida.

Figura 34 - Micrografia em microscópio óptico (aumento de 500x)

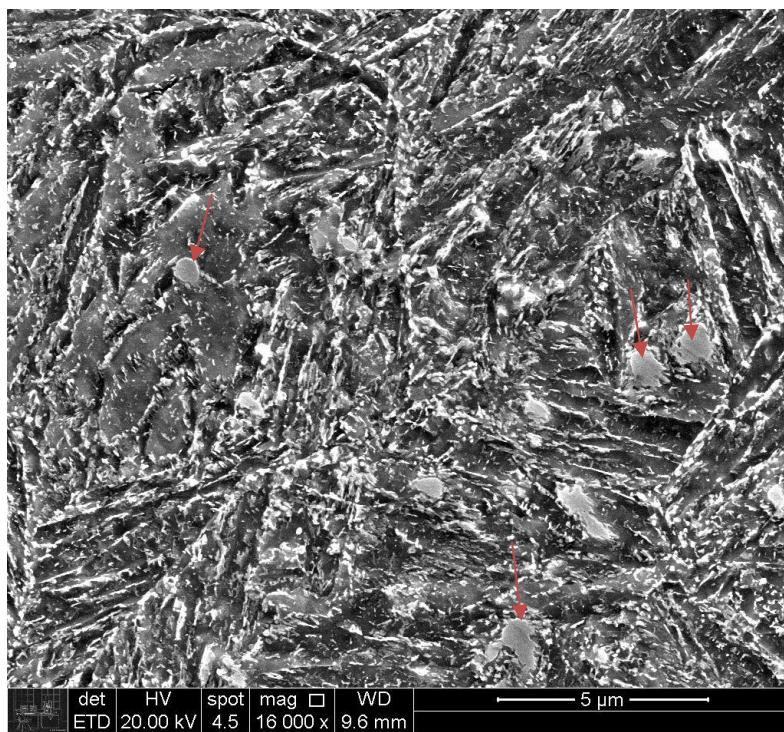
Figura 35 - Micrografia em MEV

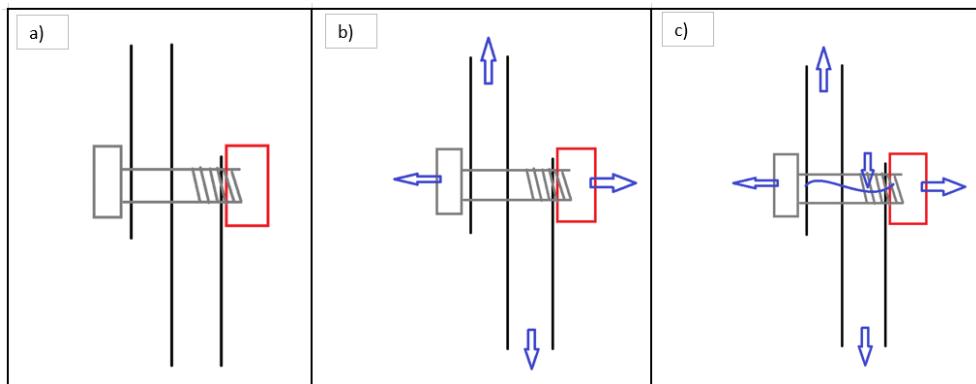
tensão resultante como a mostrada na Figura 37-c, o que condiz com o fato de que os parafusos quebraram no primeiro filete da rosca (dentro das placas).

Figura 37 - desenho esquemático do parafuso, chapas e suas tensões

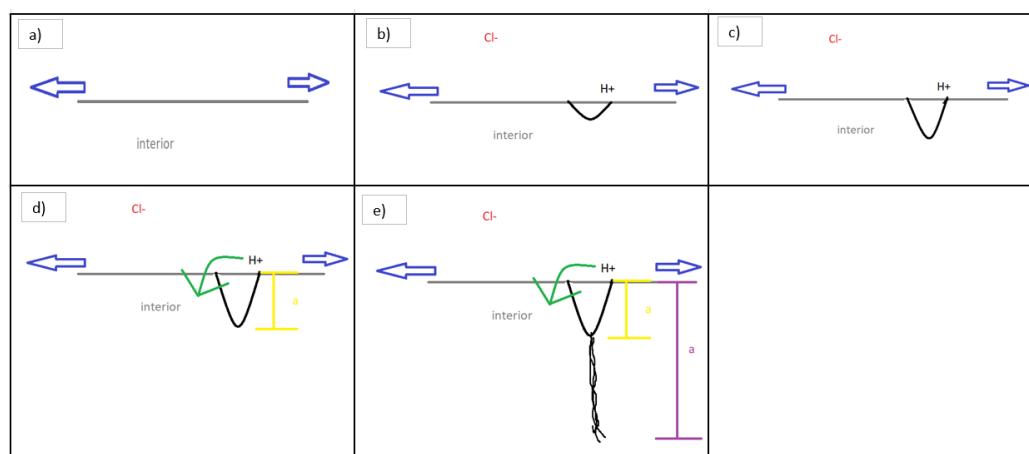
Não é possível afirmar qual entre os três foi o mecanismo de fragilização atuando, se foi uma atuação individual ou em conjunto, mas se for considerada a possibilidade de uma ação conjunta entre os três, o processo pelo qual a trinca surgiu e cresceu pode ser esquematizado. Esse esquema é mostrado na figura 38. A Figura 38-a mostra a condição inicial do parafuso com as setas indicando a tensão de tração ao qual ele está submetido. Na figura 38-b é esquematizado a formação de um pite causado pela presença de Cl^- , onde há acúmulo de H^+ na região do pite. O pite segue aumentando de tamanho por causa de seu efeito autocatalítico como mostrado na Figura 38-c. Na Figura 38-d é esquematizado a possibilidade de o hidrogênio penetrar o aço, além de mostrar o pite alcançado um tamanho crítico a_1 que torna a equação $KI_{SCC} < \sigma\sqrt{\pi a}$ verdadeira (já que aqui está sendo considerado a atuação do mecanismo de SCC e, logo, a existência do concentrador de tensões KI_{SCC} como explicado no item 2.2 deste trabalho). Ao alcançar o valor crítico a_1 , a trinca intergranular ocorre e cresce até atingir o tamanho crítico a_2 referente ao K_{lc} , que é quando a trinca leva a uma fratura “catastrófica”, processo esquematizado na Figura 38-e.

Figura 38 - Representação esquemática da evolução da trinca no parafuso
