**AVALIAÇÃO DA CAUSA DO APARECIMENTO DE CORROSÃO
DIFERENCIADA E DO EFEITO DE TRATAMENTOS
TÉRMICOS NO AÇO AISI 420.**

**Trabalho de Formatura
PMT - 594**

**Escola Politécnica da Universidade de São Paulo
Departamento de Engenharia Metalúrgica e de Materiais
São Paulo
1994**

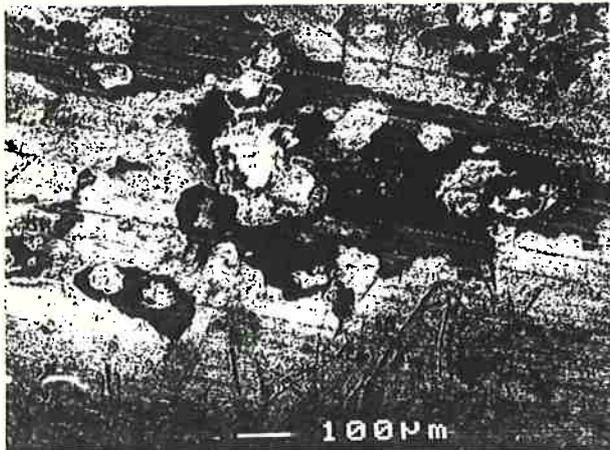
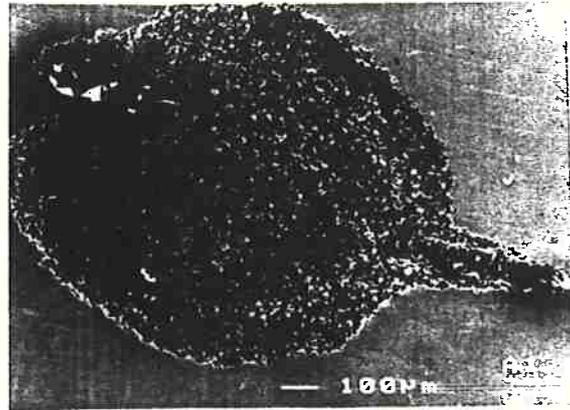
Os dois tipos de corrosão observados são mostrados na figura 4 consistindo de: (a) corrosão por pite e (b) corrosão circular. Através da figura 4, nota-se que além das formas distintas, a corrosão circular também se diferenciava da corrosão por pite em tamanho. Enquanto os pites possuíam diâmetros da ordem de 100 μm , a corrosão circular atingia até 1000 μm de diâmetro.

Figura 4 - Tipos de corrosão observados: (a) Pite (I - 0) e (b) Circular (II - 0).

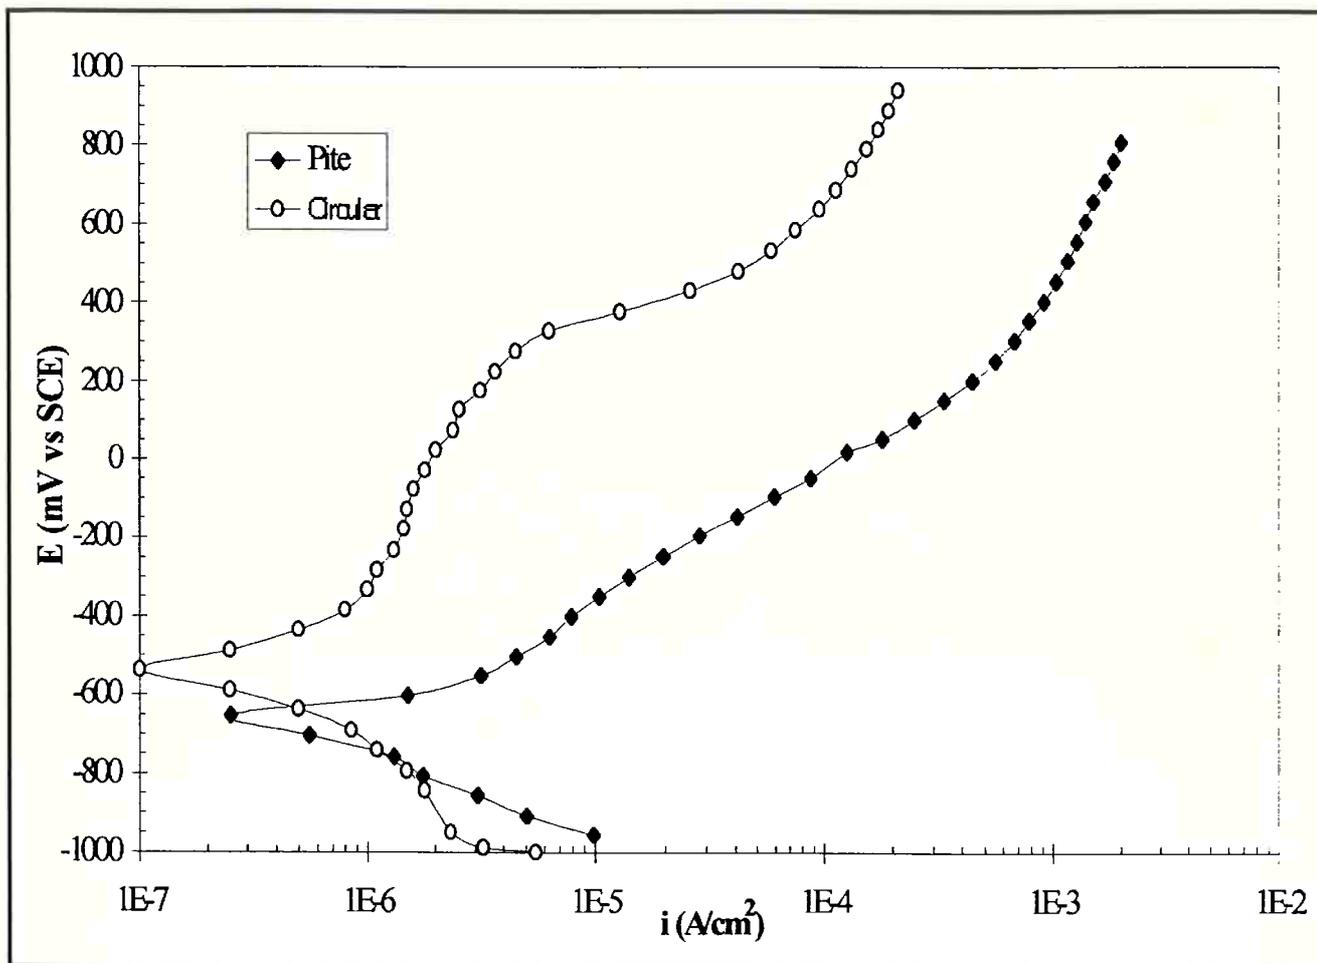
Figura 5 - Curva de polarização potenciodinâmica das amostras I - 0 e II - 0 em FLAB. Velocidade de varredura 5 mV/s.

De acordo com a tabela 4 e figura 5 pode-se perceber que as amostras da lâmina que apresentou corrosão por pite mostraram potenciais de corrosão menos nobres que as amostras que apresentaram corrosão circular. A figura mostra também uma tendência das amostras que apresentaram corrosão por pite de apresentarem densidades de correntes maiores em potenciais anódicos. Esta tendência fica mais evidenciada entre os potenciais

Assim, a figura 5 sugere que o potencial de corrosão da amostra que apresentou corrosão por pite já se encontra no potencial de pite. Por outro lado, o potencial de pite da amostra que apresentou corrosão circular é provavelmente da ordem de +300 mV (SCE), valor este bem superior ao seu potencial de corrosão. Dessa forma, fica evidente que o material que apresentou corrosão por pite possui uma resistência à corrosão por pite bem inferior à do material que apresentou corrosão circular, o que explicaria a o aparecimento de corrosão por pite somente em uma das lâminas.

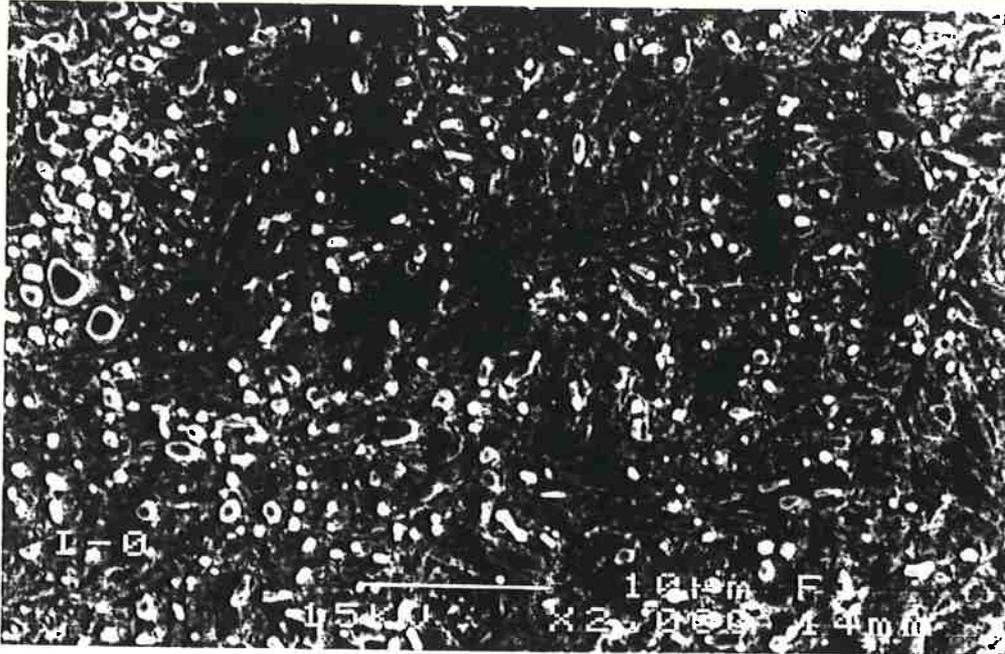
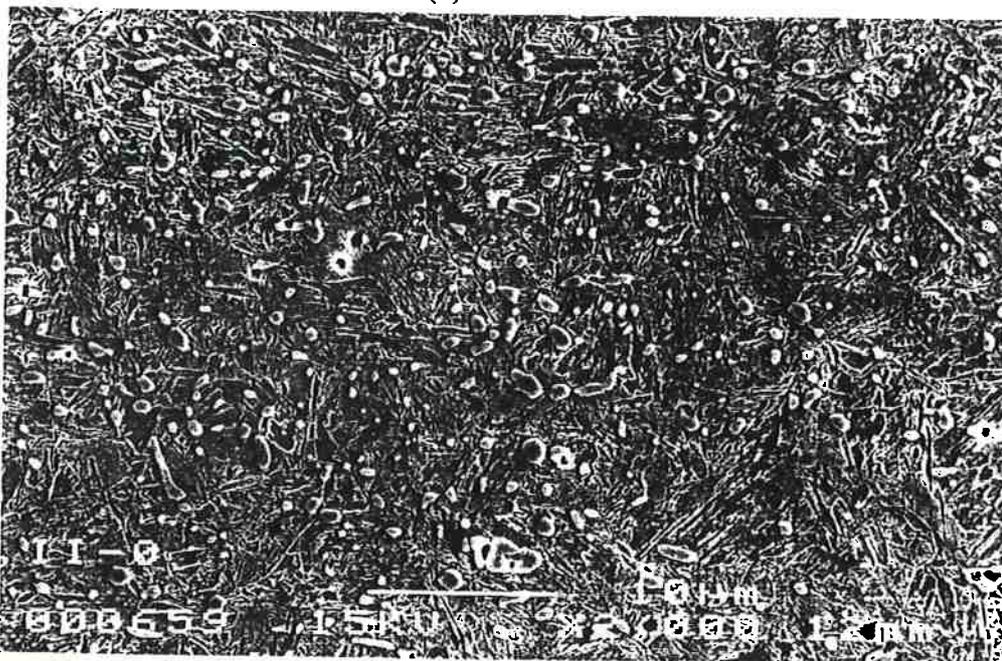
Figura 7 - Microestrutura das amostras que apresentaram (a) corrosão por pite e (b) corrosão circular, por microscopia eletrônica de varredura (MEV). Aumento 2000x. Ataque: Vilella. Nota-se a presença de carbonetos precipitados numa matriz martensítica.

Pode-se notar na figura 7, correspondente ao material como recebido, uma diferença na quantidade e tamanho de precipitados. Para avaliar estas diferenças, foram feitas contagens de precipitados por unidade de área. O número médio de precipitados por unidade de área é indicado na tabela 5.

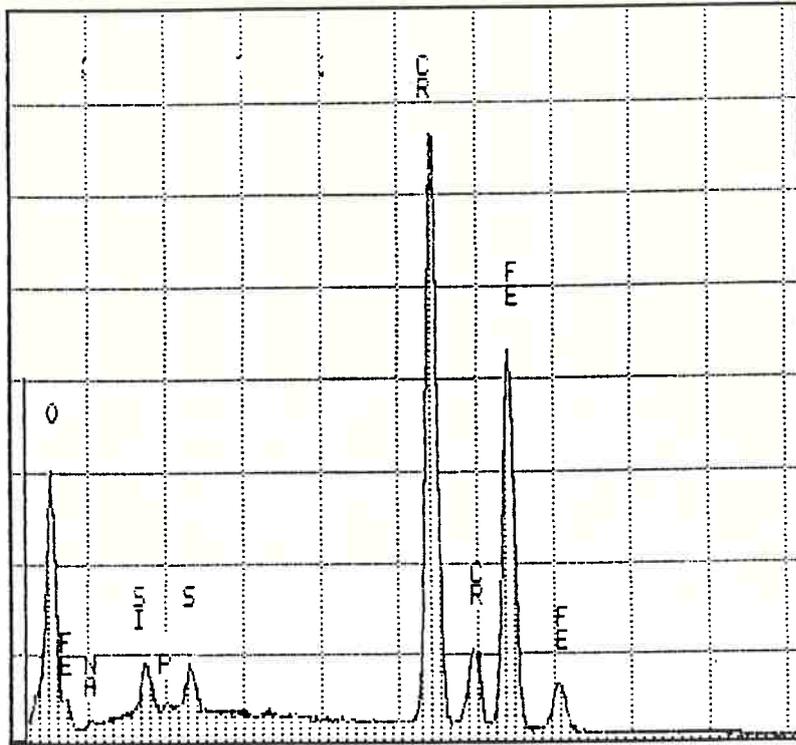
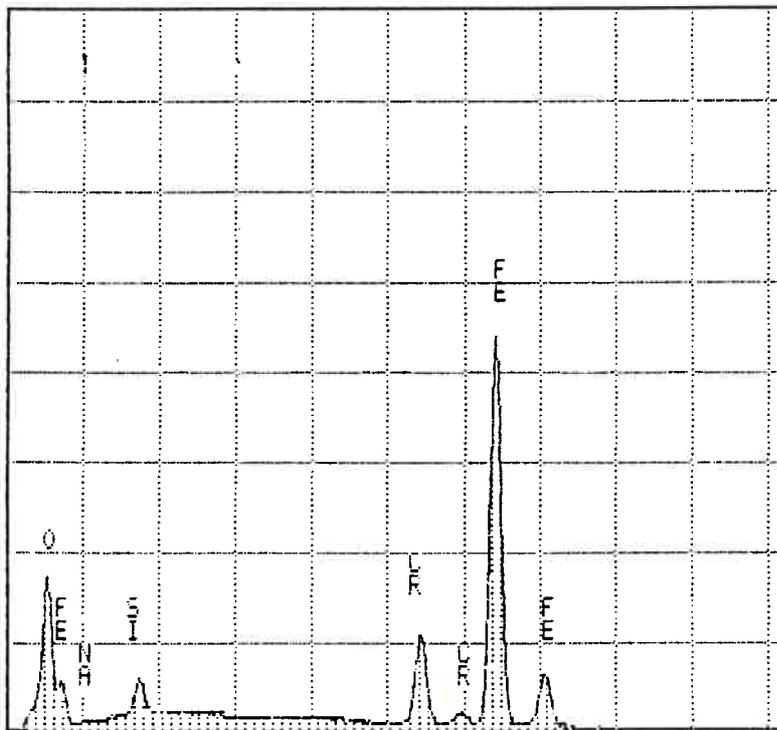
Nota-se que na região do pite o teor de cromo predomina sobre o de ferro, enquanto na região vizinha ao pite tem-se o oposto.

Figura 8 - Espectros de EDS da lâmina que apresentou corrosão por pite.
 (a) região do pite e (b) região vizinha ao pite.

Com a realização das análises de EDS, figura 8, verificou-se que nos locais onde ocorreu a formação de pites encontrou-se um teor de cromo muito elevado, maior até que o teor de ferro. Estas indicações estão de acordo com o proposto por alguns autores^(18,25) que dizem que em soluções contendo cloretos, a região do pite (ou da trinca que se forma na corrosão-sob-tensão) torna-se rica em cromo.

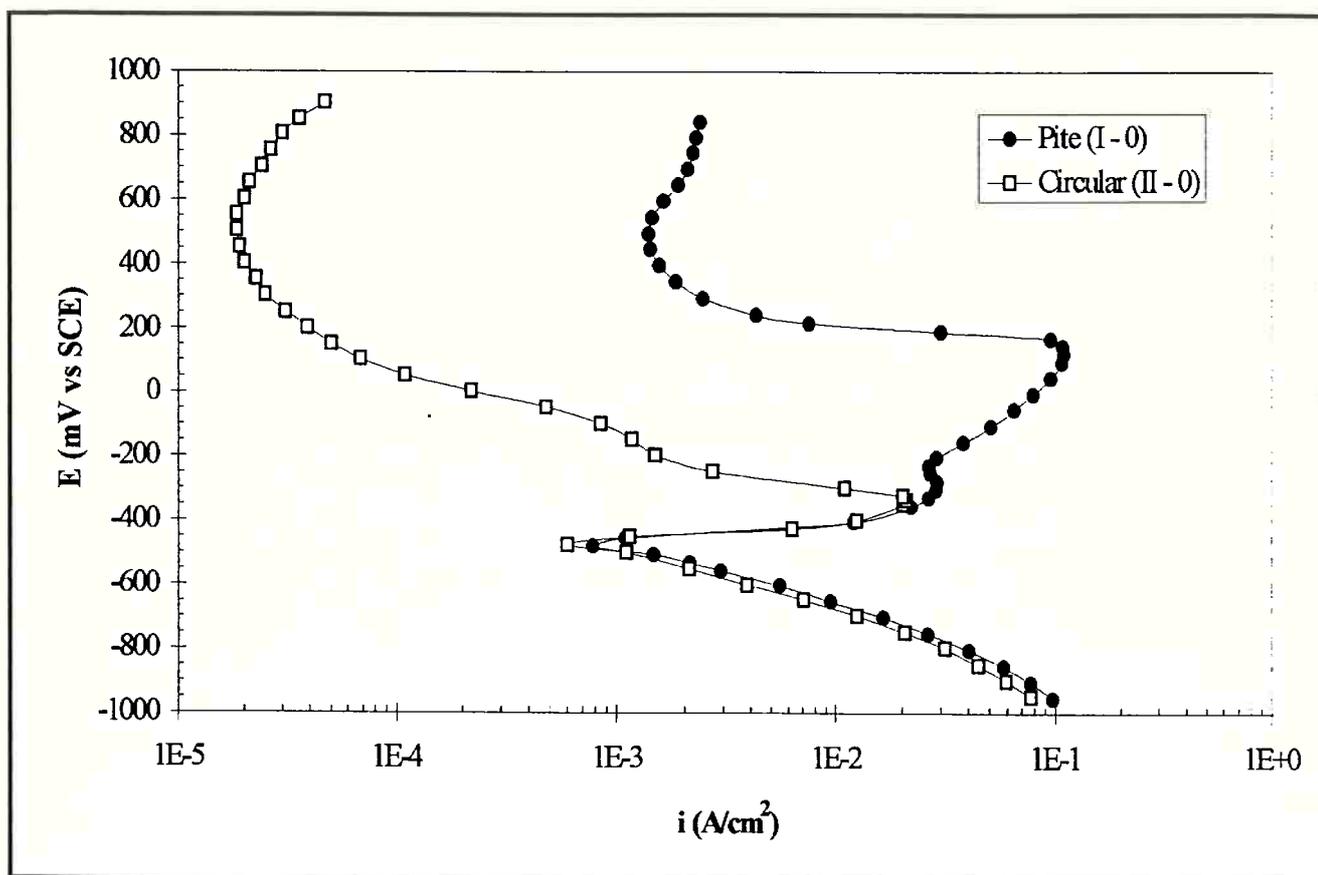
Figura 9 - Curvas de polarização potenciodinâmica das amostras de material como recebido em H_2SO_4 0,5 M. Velocidade de varredura 2 mV/s.

Quando foram realizados os ensaios de polarização de ambas amostras em outro meio, H_2SO_4 0,5 M, ficou evidente o comportamento diferenciado que as lâminas possuíam frente à corrosão. A figura 9 mostra que nas amostras onde se observou corrosão por pite a passivação ocorreu em potenciais mais altos (+170 mV) do que na amostra que apresentou corrosão com formato circular (-330 mV). Verifica-se também uma grande diferença no valor da densidade de corrente passiva (i_{pp}) para as amostras de cada uma das lâminas. A amostra que sofreu corrosão por pite possuía densidades de corrente passiva da ordem de 10^{-3} A/cm^2 enquanto a amostra que apresentou corrosão com formato circular, possuía densidades de corrente passiva da ordem de 10^{-5} A/cm^2 . Essa diferença mostra que a película passiva da amostra que apresentou corrosão por pite

(I - 0) é menos protetora do que a da amostra que apresentou corrosão circular (II - 0) o que pode explicar o baixo valor do potencial de pite da amostra I - 0.

Entretanto, não foram observadas diferenças significativas no comportamento das amostras em condições próximas ao potencial de corrosão, como mostram a figura 9 e a tabela 6.

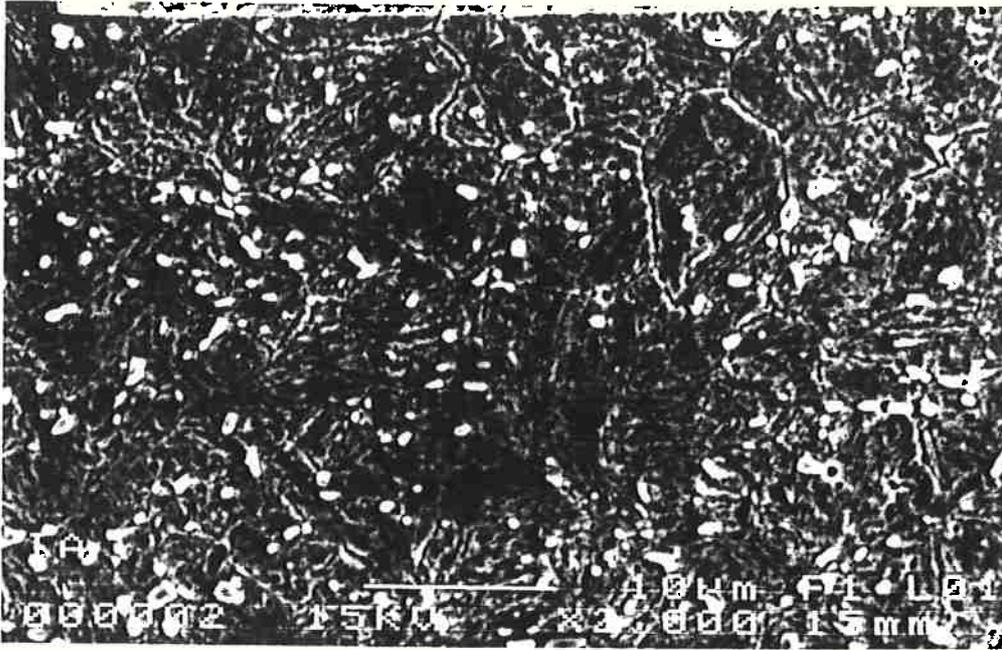
Figura 10 - Microestrutura da amostra I - A por microscopia eletrônica de varredura (MEV). Aumento 2000x. Ataque: Vilella. Nota-se a presença de carbonetos precipitados numa matriz martensítica que mantém os antigos contornos de grão austeníticos.

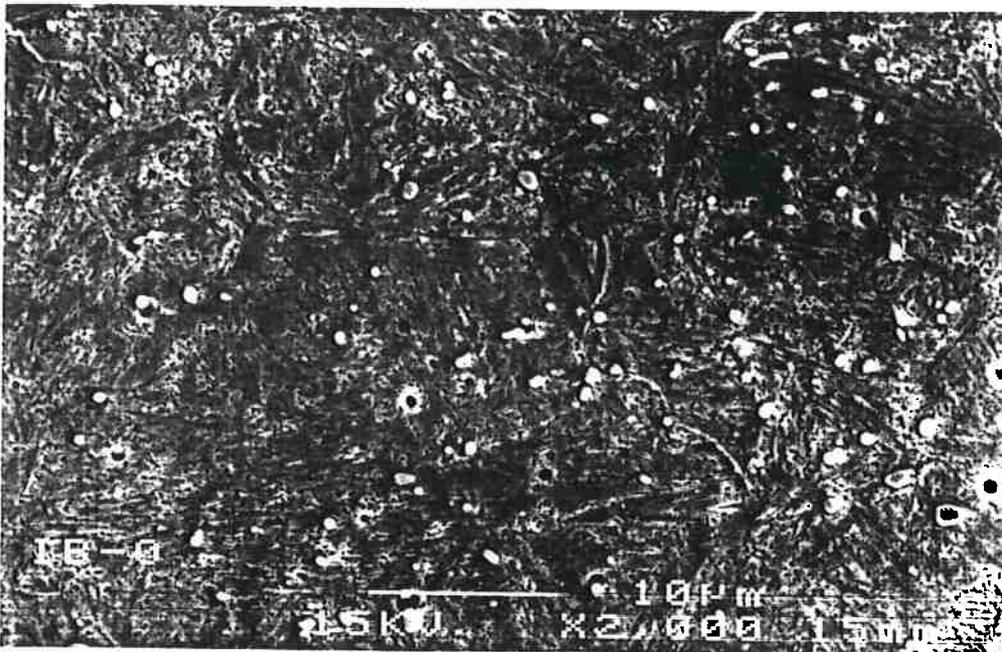
Figura 11 - Microestrutura da amostra I - B por microscopia eletrônica de varredura (MEV). Aumento 2000x. Ataque: Vilella. Nota-se a presença de carbonetos, em menor quantidade que nas amostras anteriores, numa matriz martensítica.

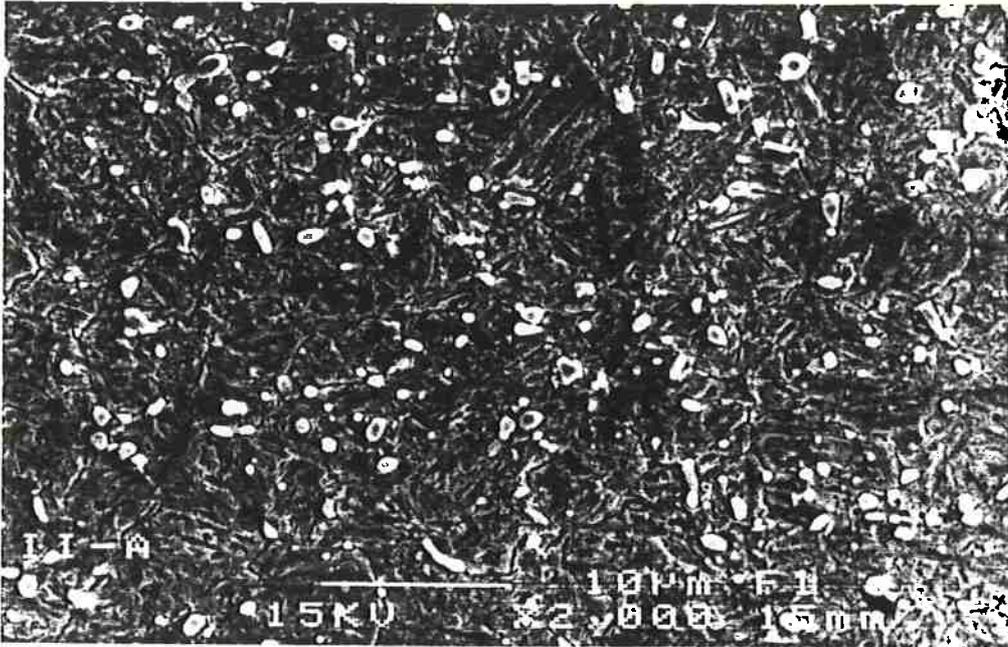
Figura 12 - Microestrutura da amostra II - A por microscopia eletrônica de varredura (MEV). Aumento 2000x. Ataque: Vilella. Nota-se a presença de carbonetos precipitados numa matriz martensítica que mantém alguns dos antigos contornos de grão austeníticos.

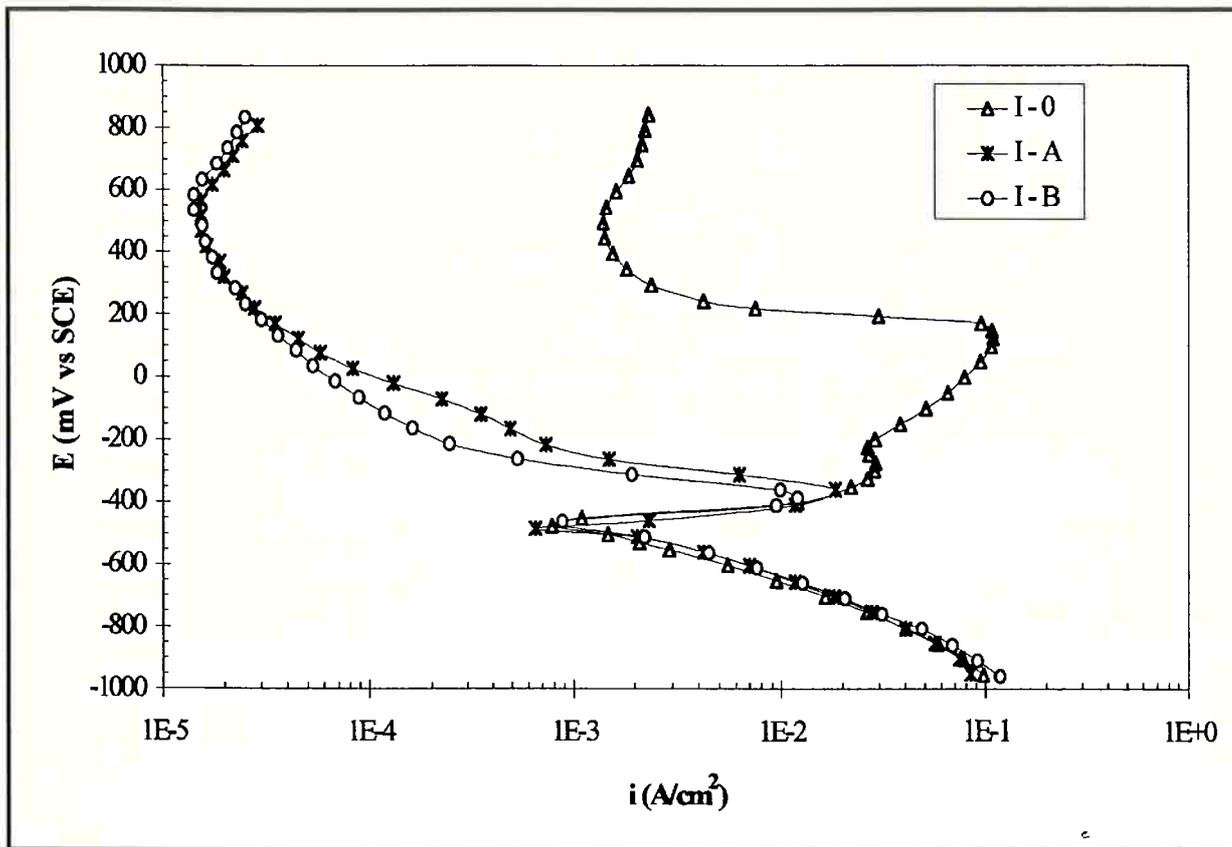
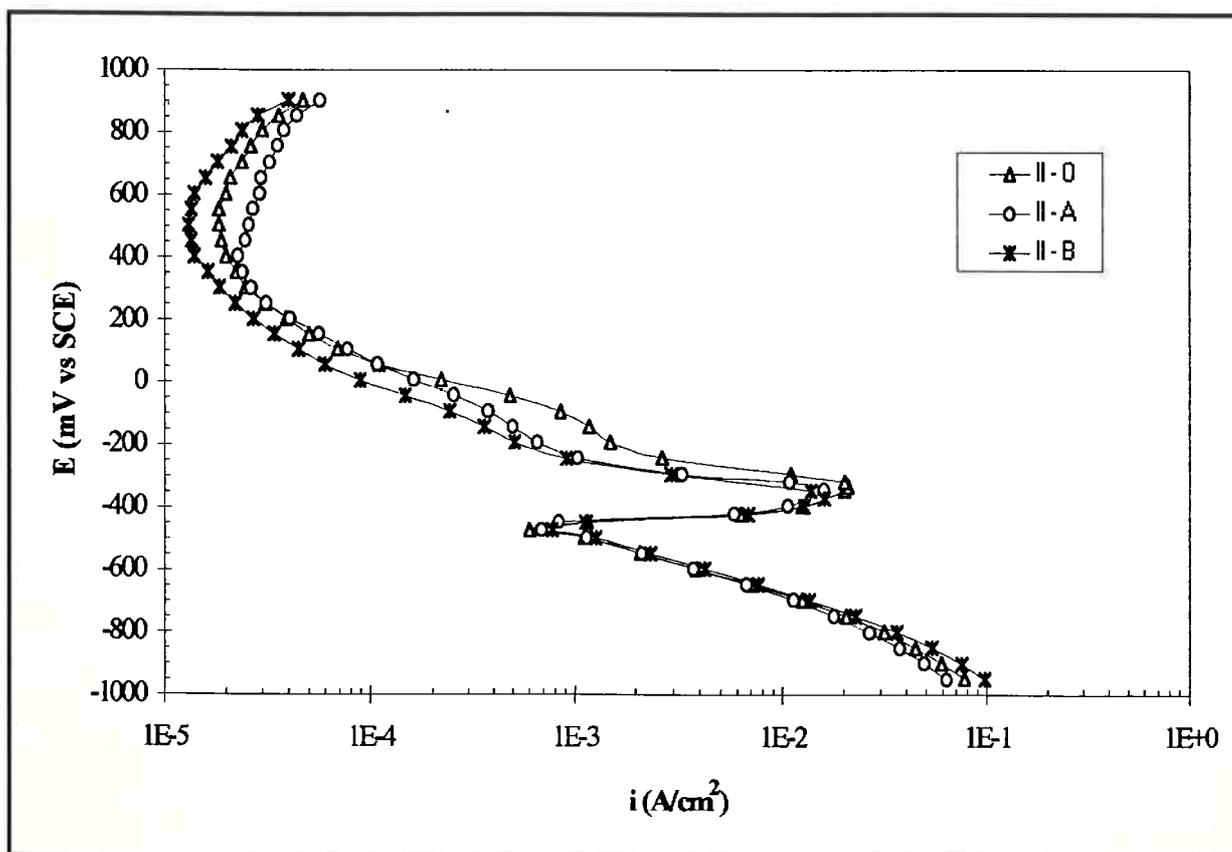
Figura 14 - Curvas de polarização potenciodinâmica das amostras das séries I (a) e II (b) em H_2SO_4 0,5 M. Velocidade de varredura 2 mV/s.

A figura 14 (a) evidencia que o desempenho inadequado da amostra que sofreu corrosão por pites se deveu a execução de um tratamento térmico desaconselhável. O grande número de precipitados na amostra I - 0 deve ter dificultado a formação da camada passiva protetora na superfície da amostra. Isto pode ser explicado pelo fato de, na precipitação dos carbonetos, ocorrer uma remoção de cromo da matriz, sabe-se que se

o teor de cromo da matriz for inferior a 12% a qualidade da película passiva fica comprometida⁽²⁾.

As figuras 14 (a) e (b) mostram também que as amostras com menor teor médio de precipitados apresentaram menores densidades de corrente na região passiva. Além disso, nota-se que as amostras com menor teor de precipitados passivaram em potenciais mais baixos, o que indica uma maior facilidade de passivação em relação às amostras que apresentaram um elevado teor de precipitados.

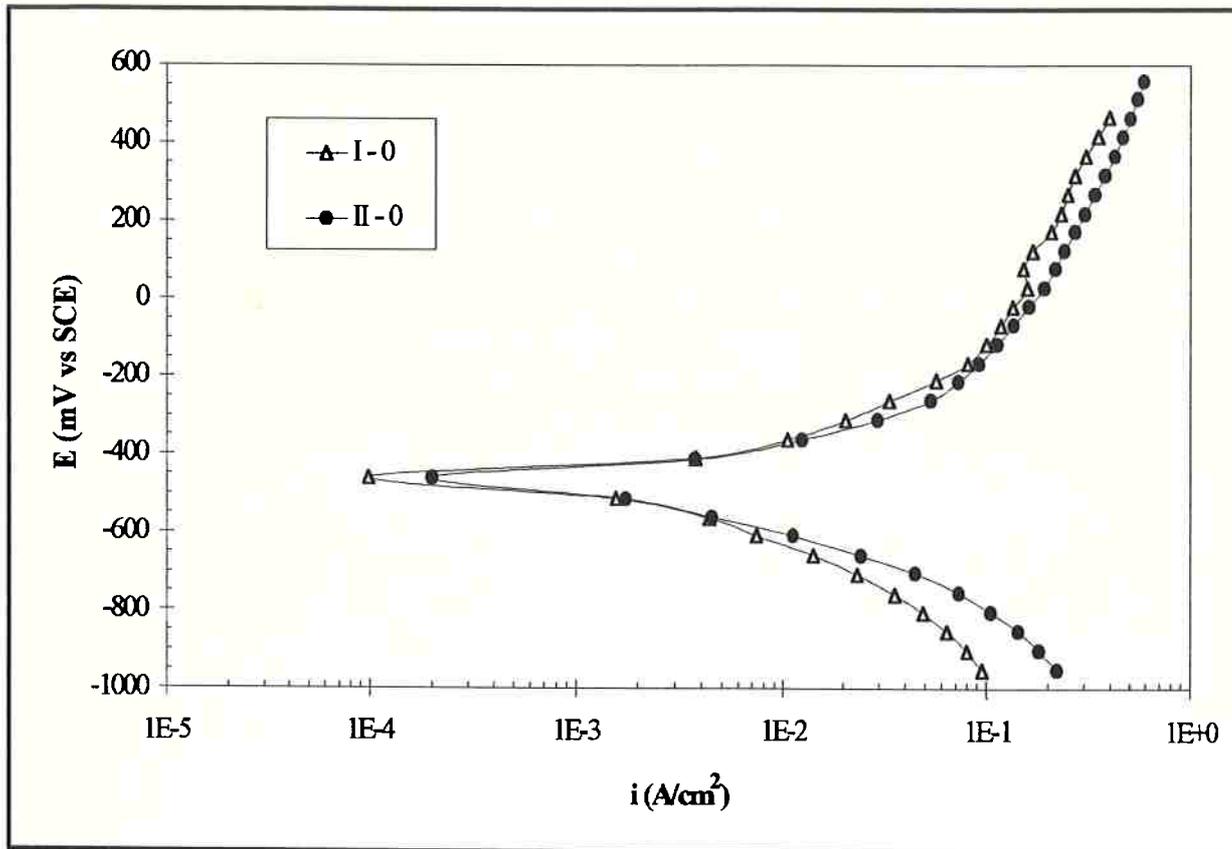
Foram realizados também ensaios de polarização em solução de HCl 1 M. Entretanto, não foi possível constatar diferenças significativas nas curvas de polarização de ambas as lâminas nesta solução como mostra a figura 15.

Figura 15 - Curvas de polarização potenciodinâmica das amostras dos materiais como recebidos em HCl 1 M. Velocidade de varredura 2 mV/s.

Os ensaios de polarização em solução de ácido clorídrico mostraram que o aço AISI 420 se comporta de maneira insatisfatória em meios contendo cloretos, como era esperado, devido ao fato de este meio ser muito agressivo e impedir a formação da camada passiva. Entretanto, não foi possível constatar diferenças significativas nas curvas de polarização neste meio devido a agressividade do meio. Pode-se constatar algumas variações nas curvas catódicas das amostras que podem ser devidas à diferenças microestruturais, já que é sabido que o valor da densidade de corrente de troca (i_0) da reação de redução de hidrogênio é altamente sensível à microestrutura do material⁽²⁶⁾.
