**ESTABILIDADE DE ENCOSTAS NATURAIS E ESTRUTURAS DE
CONTENÇÃO**

Projeto de Formatura
apresentado à Escola Politécnica da
Universidade de São Paulo, no âmbito
do Curso de Engenharia Civil

São Paulo
2014

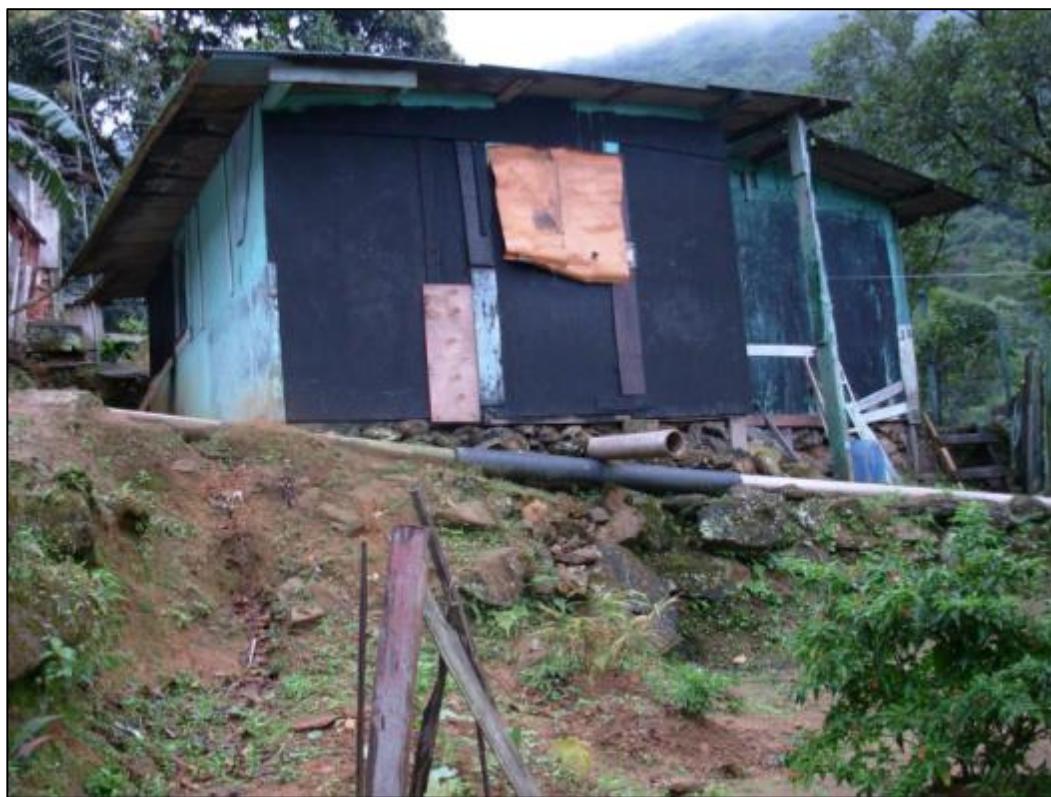
Figura 4 - Registro do IPT de uma moradia no Bairro Cota 400 feito na etapa de levantamento de áreas de risco em 2007. Observa-se o padrão construtivo existente na região, com moradia de madeirite, ocupando patamar de corte em talude com depósito de cobertura de cobertura detritica recente de aterro. Além disso, pode-se notar a precariedade das instalações hidrossanitárias. (Fonte: IPT - RELATÓRIO TÉCNICO Nº 98.277-205 - ANÁLISE DE RISCOS AMBIENTAIS RELACIONADOS AO BAIRRO

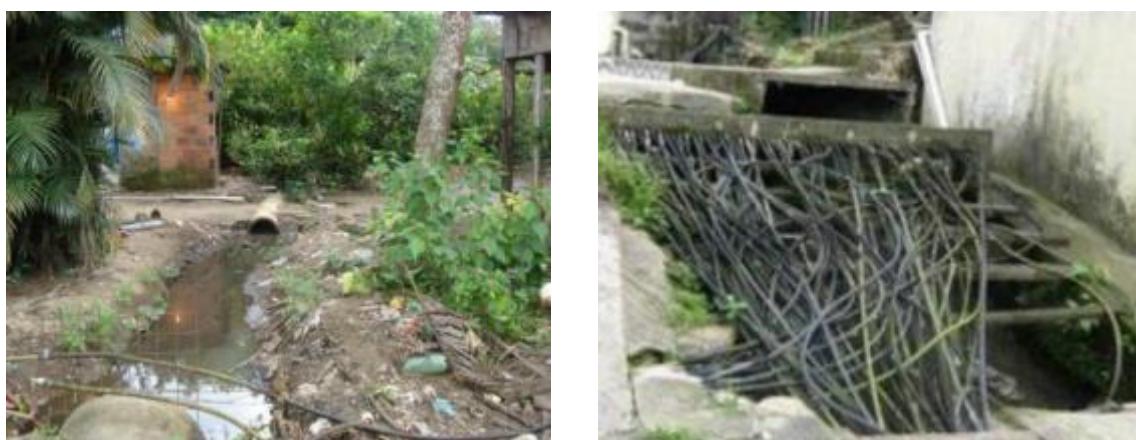
Figura 5 - Instalações hidrossanitárias recorrentes na região: córrego receptor de esgoto a céu aberto, no núcleo Água Fria em 2007 (esq.), e precário sistema de abastecimento de água, no Bairro Cota 400 em 2007 (dir). (Fonte: Equipe Social COBRAPE)

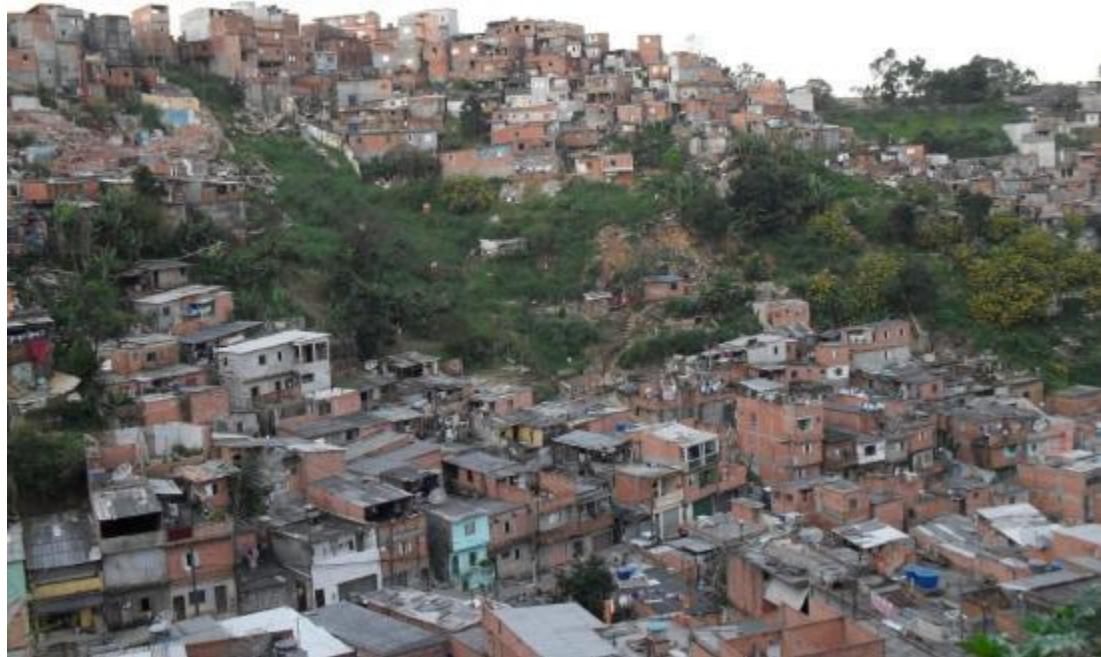
Figura 39 — Morro dos Macacos antes das obras de estabilização da encosta, 2010

A precariedade da infraestrutura local favoreceu por todo esse tempo a ocorrência de mecanismos de escorregamento, uma vez que a infiltração e a retenção de água no maciço levam à diminuição das tensões resistentes dos taludes. Aliado a esse fato, a presença de aterros, entulhos e lixo lançados irregularmente na superfície da encosta contribuem para a instabilidade. Por toda a área haviam intervenções antrópicas feitas no terreno, objetivando a construção das habitações locais por meio de corte a montante e lançamento de aterro a jusante. Como não houve qualquer tipo de acompanhamento especializado no que tange a engenharia, muitas moradias foram construídas em regiões com risco de desmoronamento, ou então provocaram o surgimento de mecanismos predisponentes para ruptura, aumentando a condição de instabilidade local da encosta.

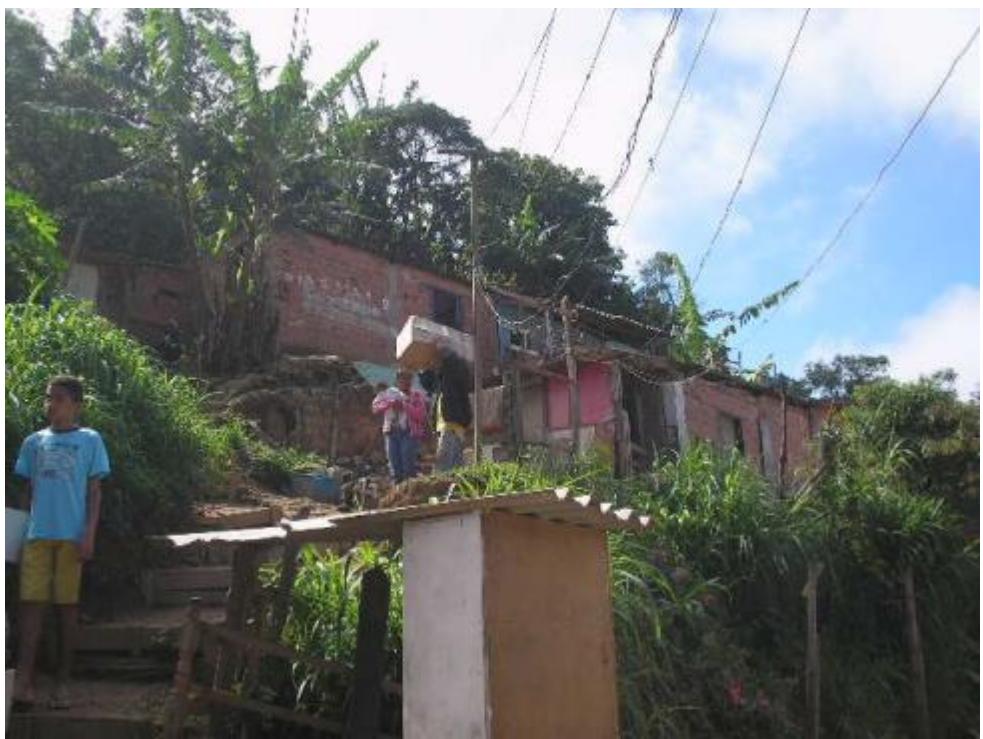
Figura 40 — Habitação típica da área e ligações elétricas precárias e improvisadas, 2010

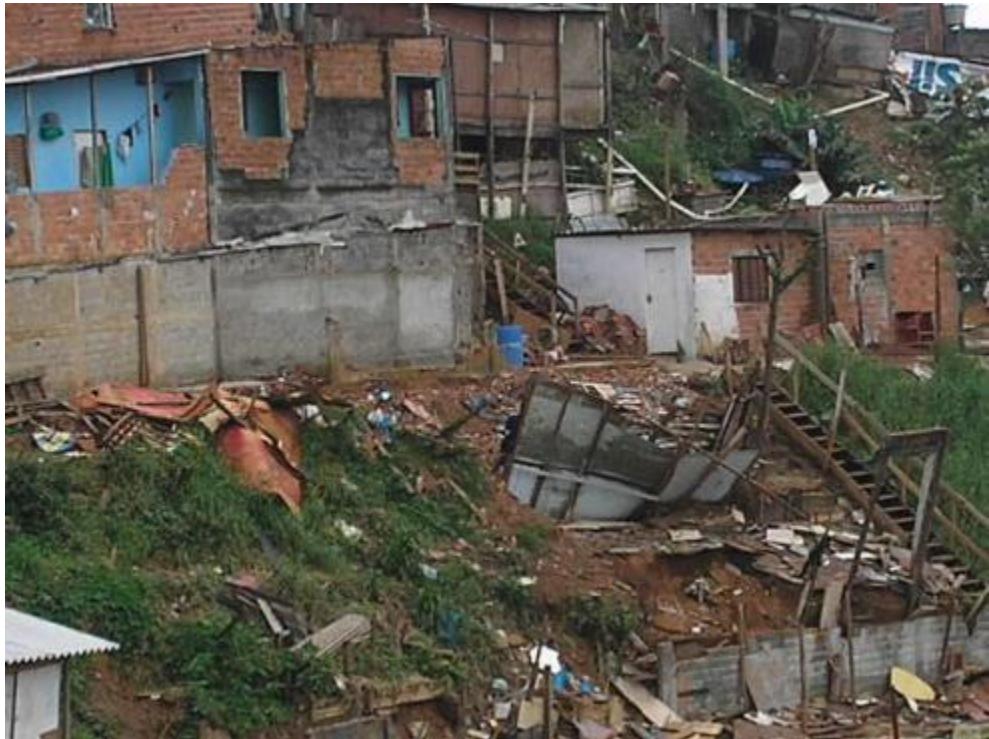
Figura 41 - Aterros, entulhos e lixos recorrentes por toda a encosta, 2010

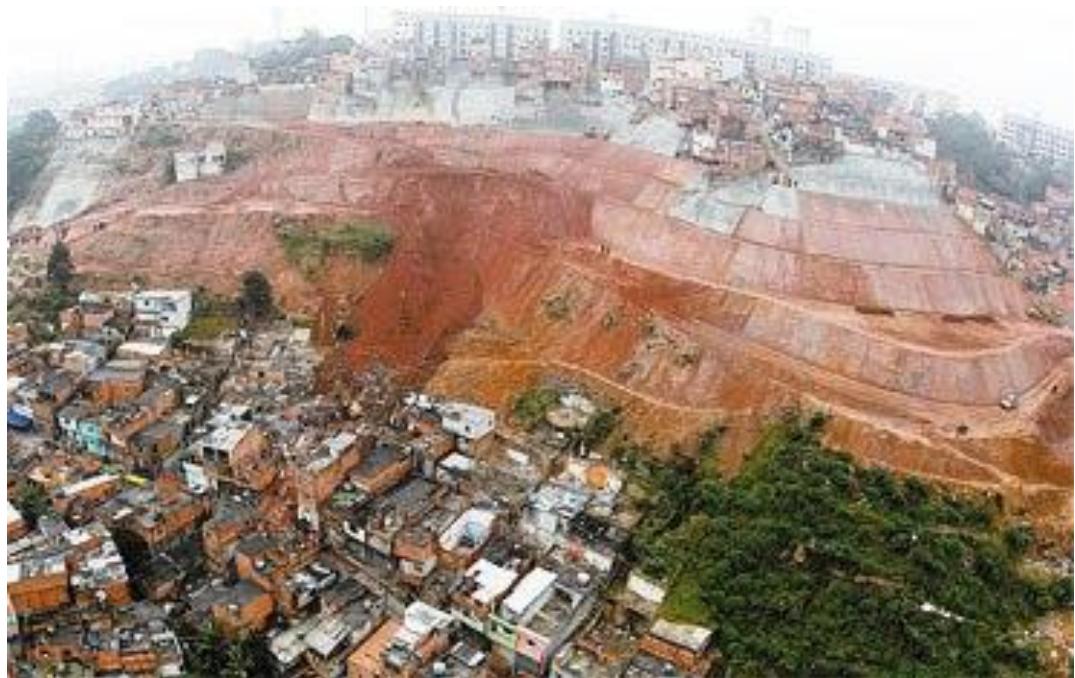
Figura 42 área logo após o deslizamento, durante o período de obras, 2011

Constam em relatórios técnicos e depoimentos que a remoção das massas escavadas não vinha sendo realizada na mesma velocidade em que eram extraídas, de modo que ocorria acúmulo do material escavado solto nas porções intermediárias da encosta. Também ocorria lançamento de águas - principalmente referente à infiltração oriunda de antigas ligações clandestinas das moradias removidas - para o interior destas massas provisoriamente

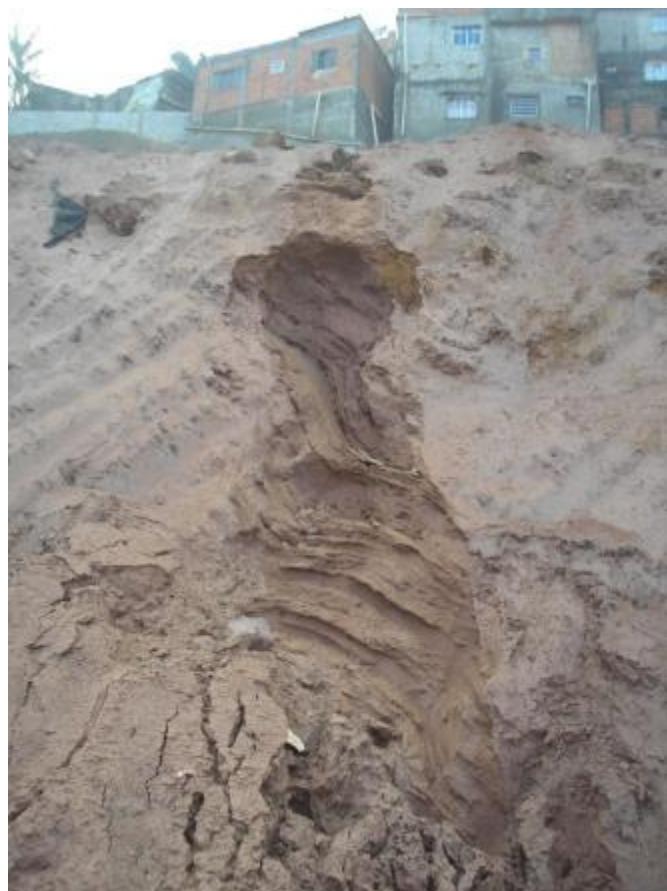
Figura 43 — Foliações no solo residual exposto pelo deslizamento, 2011

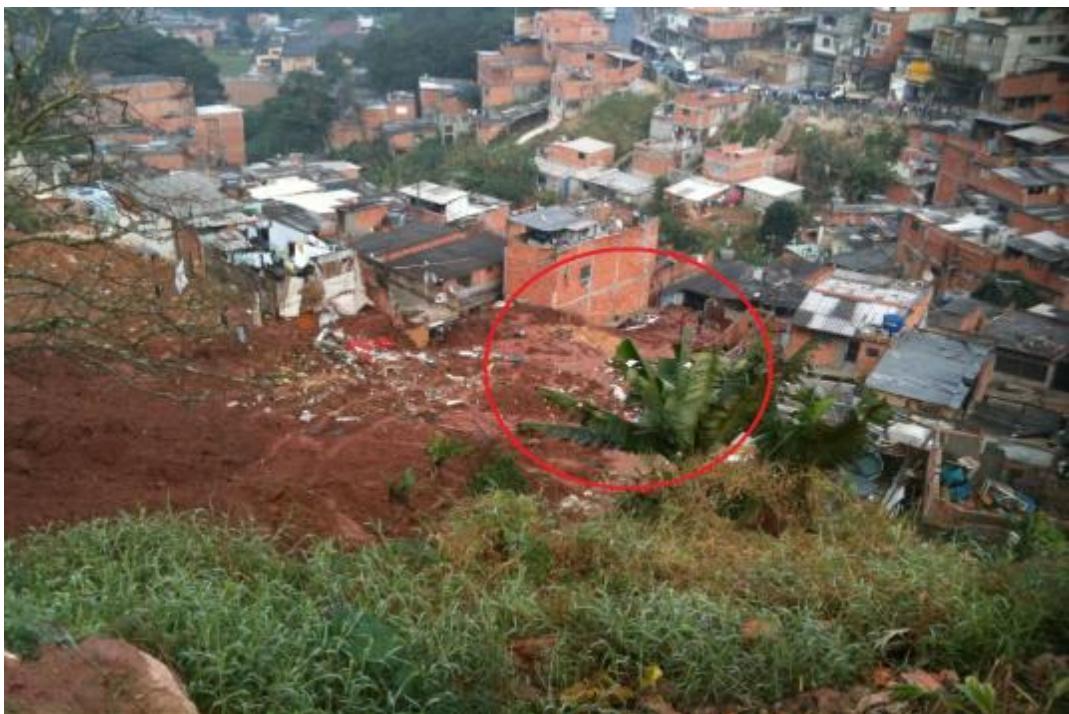
Figura 54 - Ilustra característica da região do escorregamento

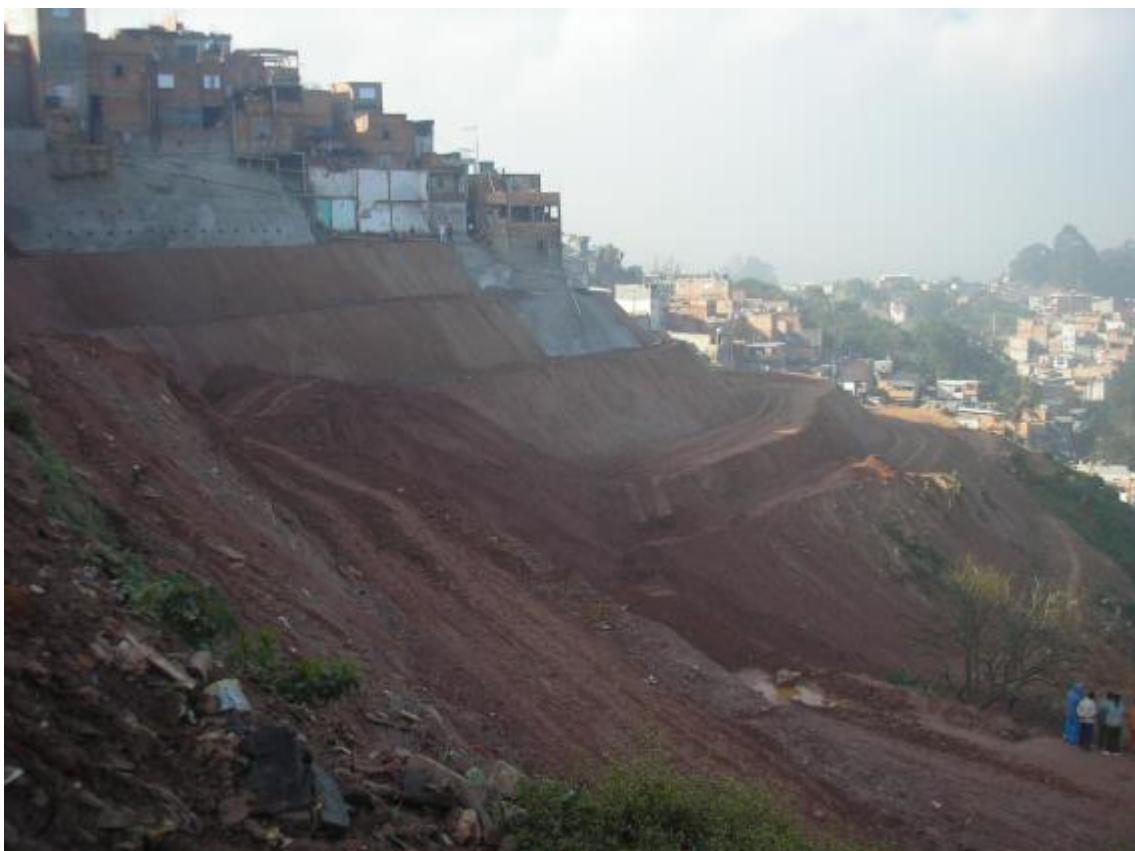
A foto a seguir, ajuda a identificar o tipo de escorregamento presente:

Figura 55 -Vista lateral do deslizamento
