**REABILITAÇÃO DA MORADIA E O MORAR NO CENTRO
OCUPAÇÃO MAUÁ**

Projeto parcial de formatura apresentado à
Escola Politécnica e à Faculdade de
Arquitetura e Urbanismo da Universidade de
São Paulo

Projeto Mauá, 340

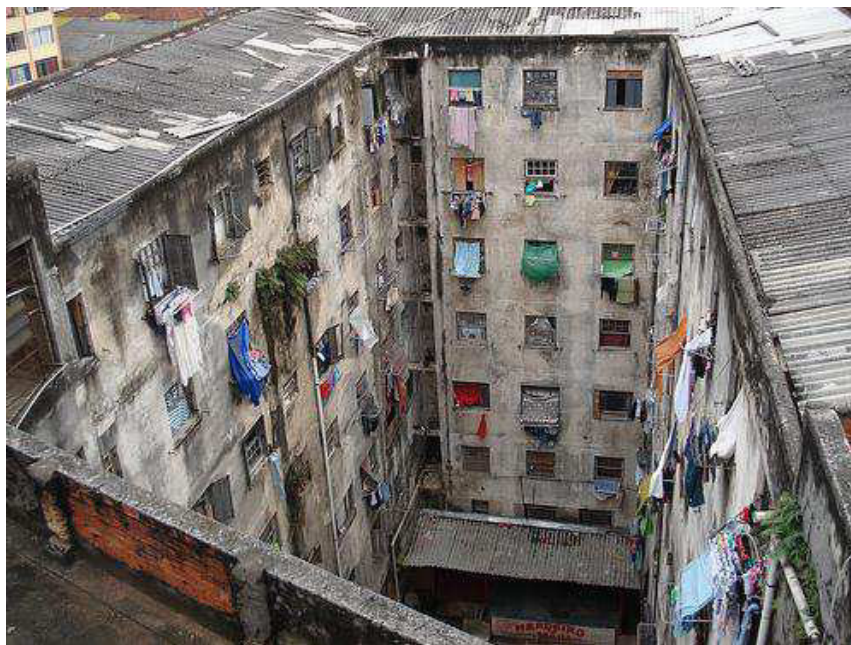
Como cobertura, parte do prédio possui telhado com forro de estuque e parte possui laje. No último andar (6º) é possível notar a degradação do forro e os problemas no telhado, que acabam permitindo a entrada de água no prédio.

Figura 22: pátio interno visto da cobertura. A foto foi tirada do reservatório de água superior, localizado sobre a laje. Note-se que há telhas na outra porção. Foto tirada pelo grupo.

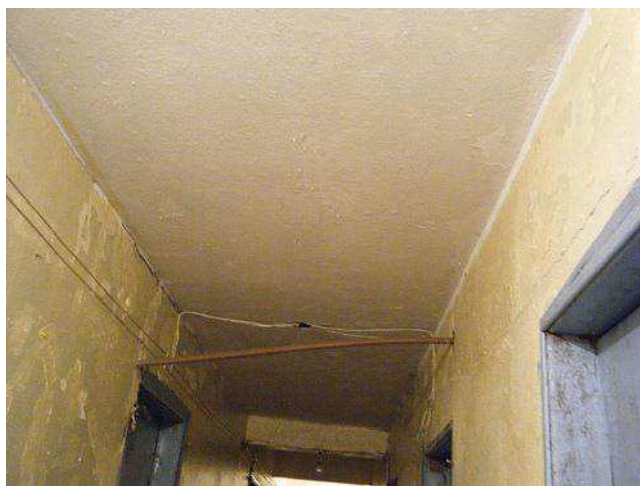
A prumada que sai da caixa d'água da cobertura para os pontos também é a antiga, mas nos andares há encanamentos expostos e improvisados que levam a água até dentro dos apartamentos. As tubulações adentram os apartamentos de forma a evitar ao máximo o dano à alvenaria de vedação.

Figura 30: encanamentos que levam a águas aos pontos individuais. Foto tirada pelo grupo.

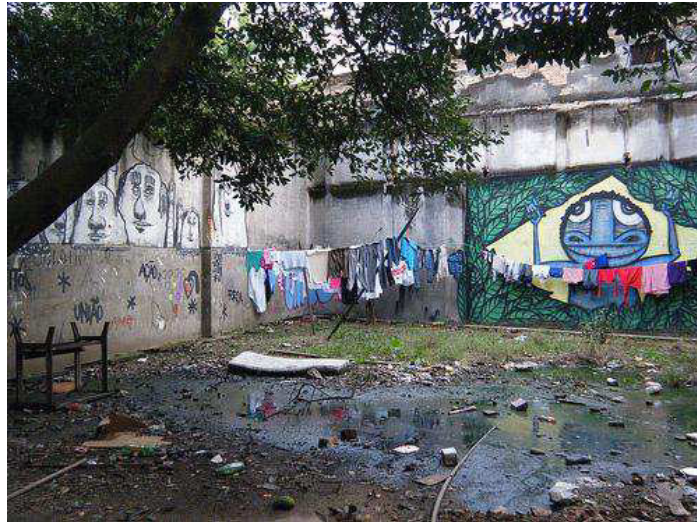
Desde o momento em que a foto foi tirada, o pátio dos fundos passou por um mutirão, e as águas pluviais que nele se acumulavam foram encaminhadas para a rede de esgoto. O aspecto é mais saudável, e até mesmo uma horta foi iniciada no local.

Figura 32: vista da antiga configuração do pátio dos fundos.

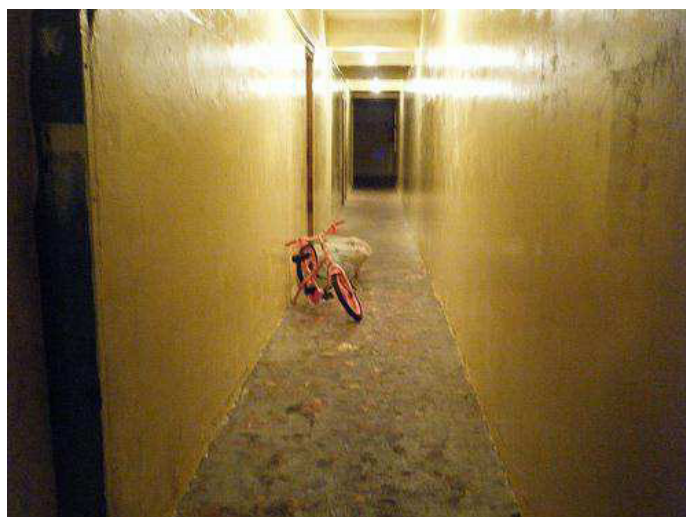
Na maioria do edifício os revestimentos verticais são antigos. Estão, assim, em sua maioria, comprometidos por problemas de fungos e infiltrações que ocorreram durante os anos de uso e abandono do prédio.

Nas áreas comuns de alguns pavimentos é possível notar que houve renovação superficial do revestimento, limitada à aplicação de novas demãos de tinta. Entretanto, dentro dos apartamentos, por iniciativa própria dos moradores, há revestimentos que passaram por reformas mais profundas: raspam-se as paredes até a alvenaria e reaplicaram-se o chapisco, o emboço, o reboco e a pintura, imprimindo o aspecto de paredes novas aos lares.

Figura 37: revestimentos laterais em um dos corredores. Foto tirada pelo grupo.

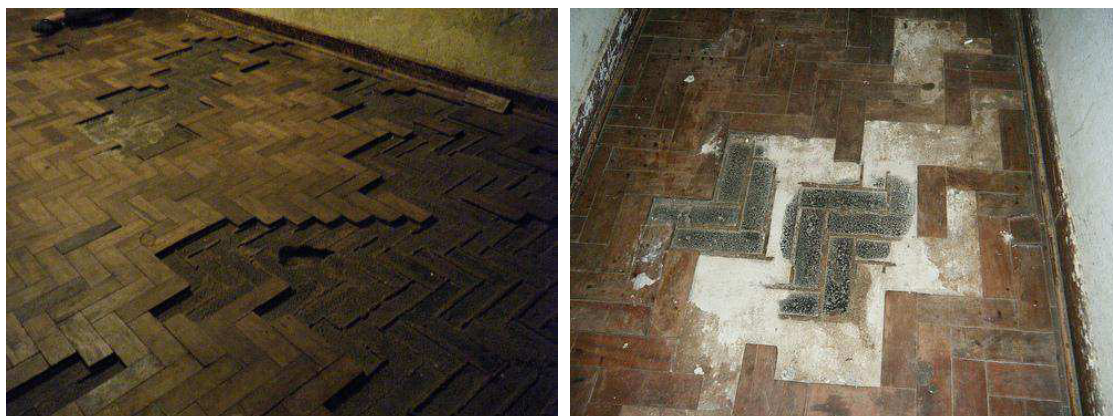
Há alguns locais onde os tacos apresentam bom estado de conservação e outros onde só é possível observar o formato do taco no contrapiso, pois a maioria já foi retirada (Figura 17). A maior parte do piso de taco do prédio se encontra no meio termo entre estes dois estados extremos.

Figura 38: tacos dos corredores. Foto tirada pelo grupo.

Problema: O piso de taco está deteriorado em razão da exposição excessiva a água (muitas vezes oriunda da própria limpeza feita pelos moradores) e cupim. Com a intensificação deste processo as peças soltam-se e mofam, o que gera risco de doenças (causadas pelo mofo) e acidentes (causados por peças soltas ou com os pregos comuns sob os tacos). Além disso o taco apresenta aspecto degradado e escuro, o que também influencia a sensação de bem estar dos moradores.

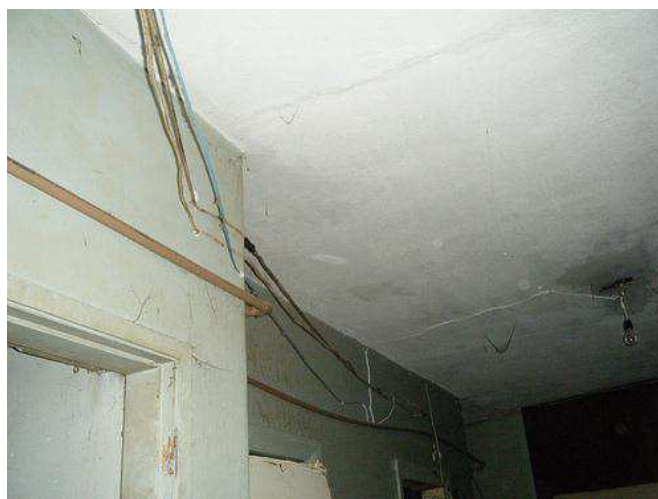
Os tetos das áreas secas estão em bom estado de conservação. Há áreas com revestimento simples em gesso e outras com forro de estuque, sendo que estes geralmente encontram-se corroídos internamente, por mais que apresentem aspecto externo razoável.

Figura 39: teto de um dos corredores. Foto tirada pelo grupo.

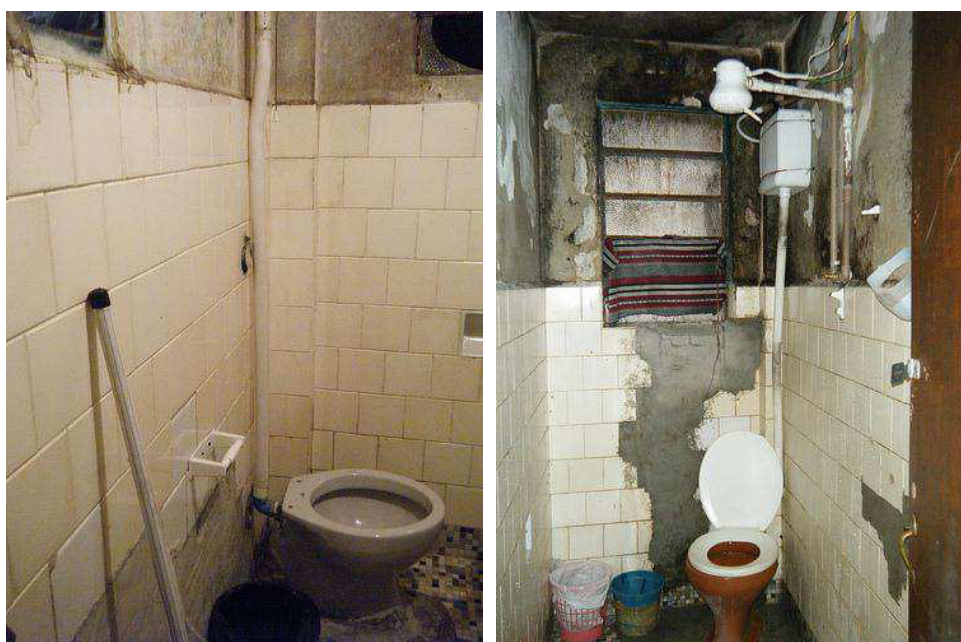
Mesmo sendo mais resistentes ao tempo, os pisos das áreas molhadas apresentam faixas de pastilhas intercaladas com argamassa, em virtude das inúmeras intervenções feitas em decorrência de infiltrações. Segundo os coordenadores de manutenção, ao se identificar uma infiltração, retira-se o revestimento mais próximo até atingir-se a laje, aplica-se impermeabilizante e se faz a cobertura com argamassa mais seca, característica de contrapisos. Procedendo dessa forma, grande parte dos problemas de infiltração foi resolvida, porém ainda há casos crônicos mais complexos que ainda não foram sanados. Os revestimentos laterais, em azulejo, estão consideravelmente conservados.

Figura 40: diferentes situações do revestimento lateral dos banheiros. Fotos tiradas pelo grupo.

Problema: há revestimentos verticais cerâmicos quebrados e soltos nas áreas molhadas, o que pode gerar infiltrações. Será necessária a remoção dessas peças e assentamento de outras nas áreas molhadas.

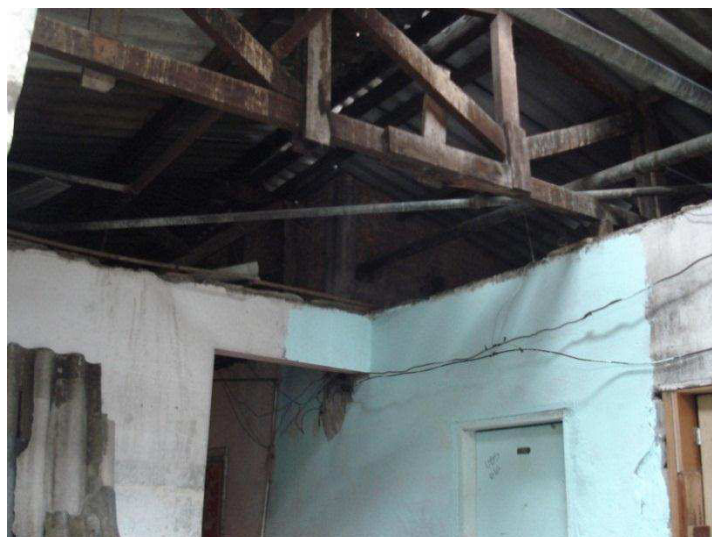
No último andar, partes do teto são em laje de concreto armado com revestimento de gesso e outras possuem somente o forro de estuque, dado que são partes imediatamente abaixo dos telhados. Para o último caso, nota-se que o revestimento está completamente degradado, aliando-se a isso o mau estado de partes do telhado. Em ocasiões de chuvas, alguns apartamentos permanecem parcialmente expostos à água. É possível observar que os moradores realizaram algumas intervenções com o objetivo de sanar o problema, mas que não foram suficientes.

Figura 41: teto do último andar. Foto tirada pelo grupo.

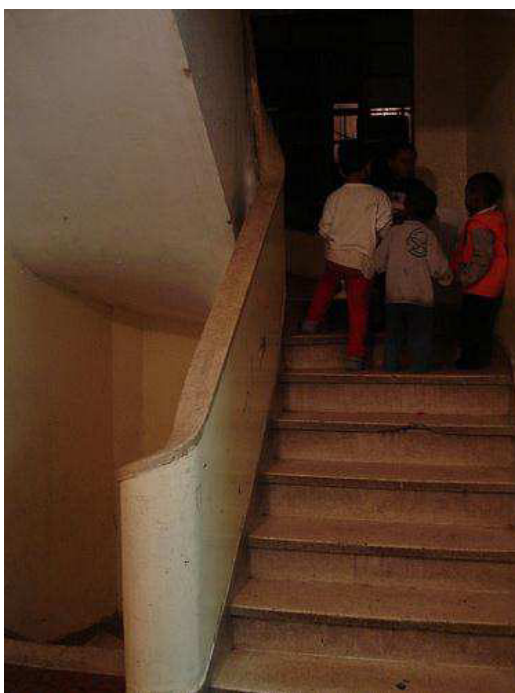
As escadas do edifício Mauá se encontram levemente deterioradas, com alguns pedaços de degrau faltantes. O problema se torna mais crítico pelo fato de que não há elevadores na ocupação, obrigando todos os indivíduos a utilizarem as escadas e aumentando a possibilidade de acidente por causa dos defeitos nos degraus.

Não há segregação do espaço das escadas com o resto do prédio, o que atualmente é uma exigência por parte do corpo de bombeiros.

Figura 42: vista das escadas. Foto tirada pelo grupo.

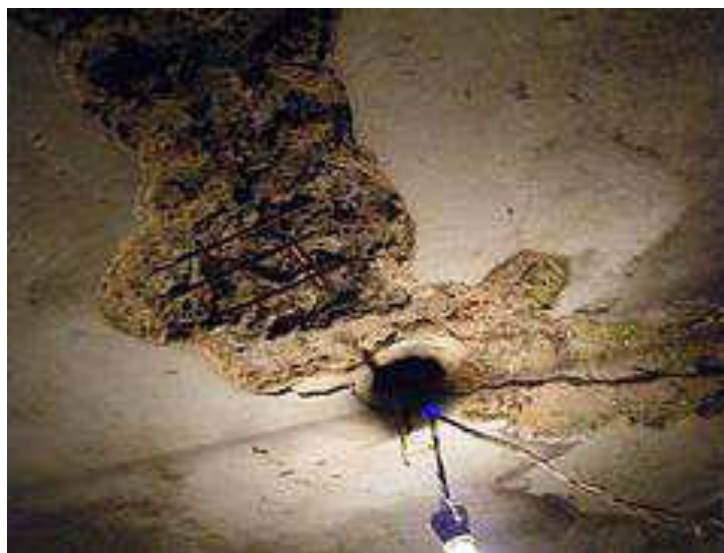
Corrosão de armadura e perda de concreto em laje da lavanderia

Figura 46: corrosão em laje sobre a lavanderia. Foto tirada pelo grupo.

Diagnóstico: degradação do concreto, por destruição mecânica, devido à tentativa de reinstalação da rede elétrica, levando à exposição de armaduras e permitindo sua corrosão parcial.

Problema: corrosão de armadura e perda de concreto em laje

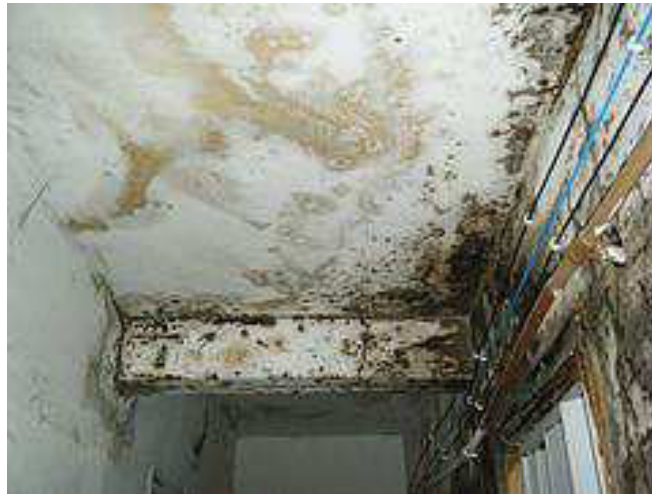
Degradação por umidade nos corredores

Figura 47: degradação por umidade nas vigas e lajes do corredor. Foto tirada pelo grupo.

Problema: degradação por umidade nas paredes dos corredores

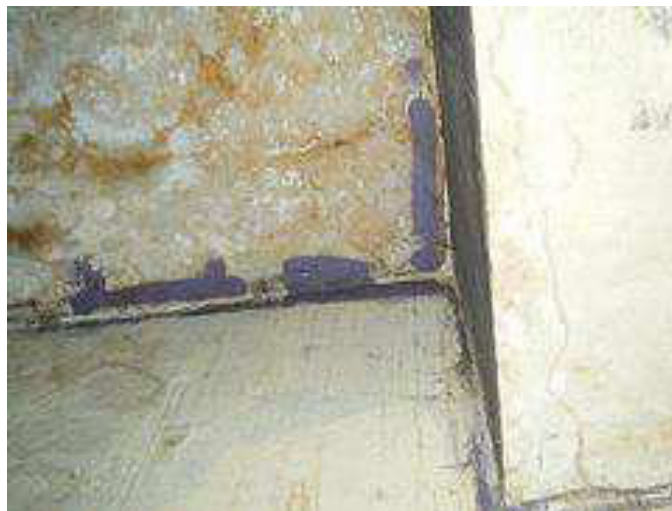
Formação de goteiras na cobertura

Figura 48: formação de goteiras laje da cobertura. Foto tirada pelo grupo.

Anamnese: região de fissuração intensa e recorrente; busca pela reconstituição da estanqueidade da estrutura pela aplicação do aditivo Vedacit[®] para concretos e argamassas com resultado não 100% eficiente.

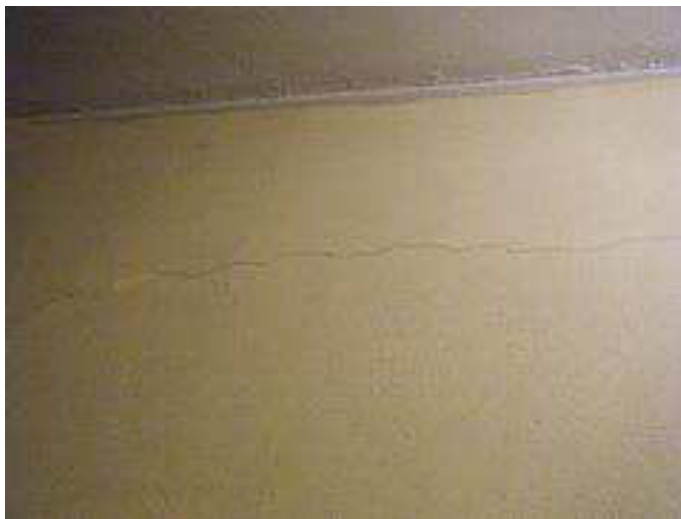
Fissuração exagerada nos corredores

Figura 49: fissura na parede do cômodo (vista do corredor). Foto tirada pelo grupo.

Análise visual: fissura contornando toda a parede, com $w \geq 0,03$ mm (espessura maior do que 0,03 mm), valor maior que o limite estabelecido por norma.

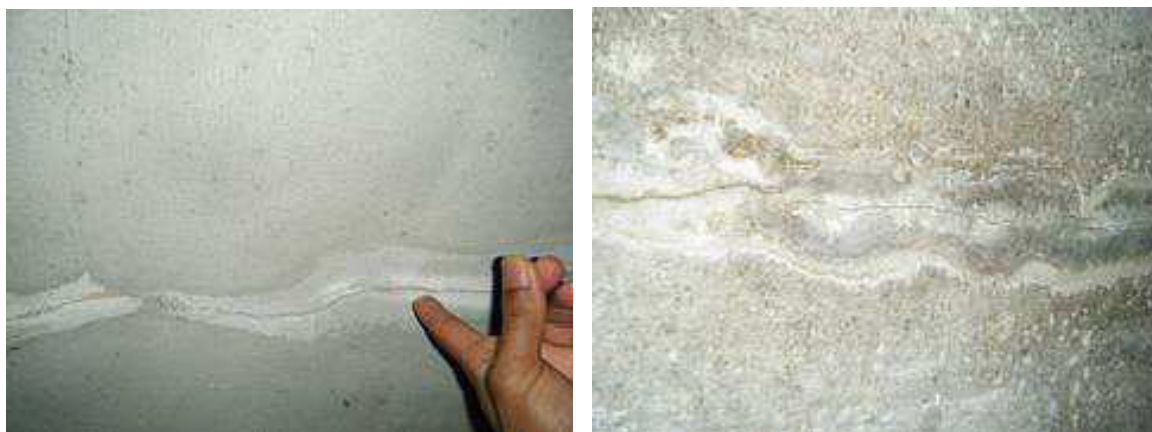
Formação de goteiras no ático

Figura 50: formação de goteiras na laje do ático. Fotos tiradas pelo grupo.

Anamnese: tentativa de restauração da laje pela aplicação de selante da marca Vedacit®. Fissura paralela à borda da laje.

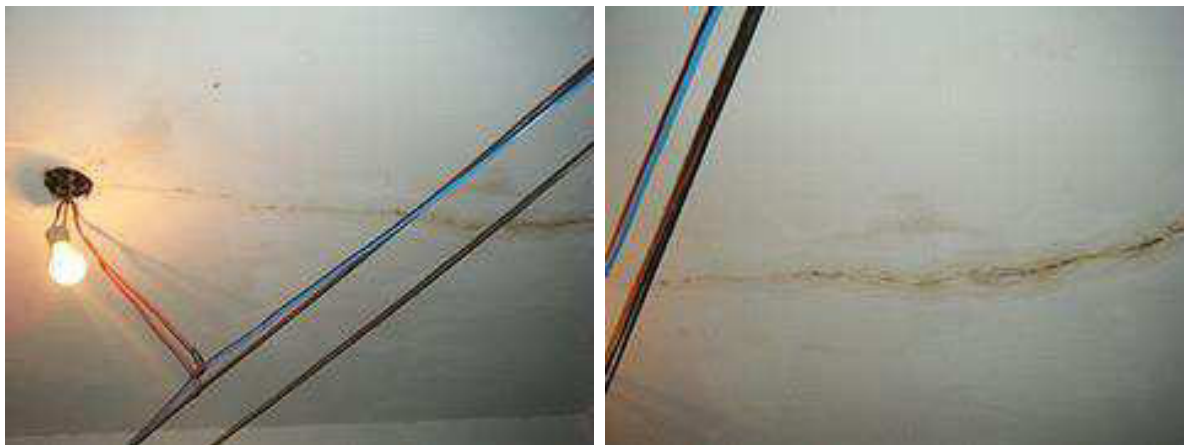
Fissura por corrosão de conduíte

Figura 51: fissuras por corrosão de conduíte nas lajes do 4º andar. Fotos tiradas pelo grupo.

Anamnese: conduites originais do edifício são de aço e foram mantidos pelos moradores, por ainda apresentarem um desempenho residual. Pôde ser observado nas visitas que muitos deles estão em estado avançado de corrosão, criando situação como a encontrada na Figura 51.

Diagnóstico: reações expansivas da corrosão abriram o revestimento e o contaminaram.
