LEVANTAMENTO DOS RISCOS DO TRABALHO EM ALTURA EM
FACHADAS PREDIAIS E APLICAÇÃO DA NR 35

2014

Monografia (Especialização em Engenharia de Segurança do Trabalho) - Escola Politécnica da Universidade de São Paulo. Programa de Educação Continuada em Engenharia.

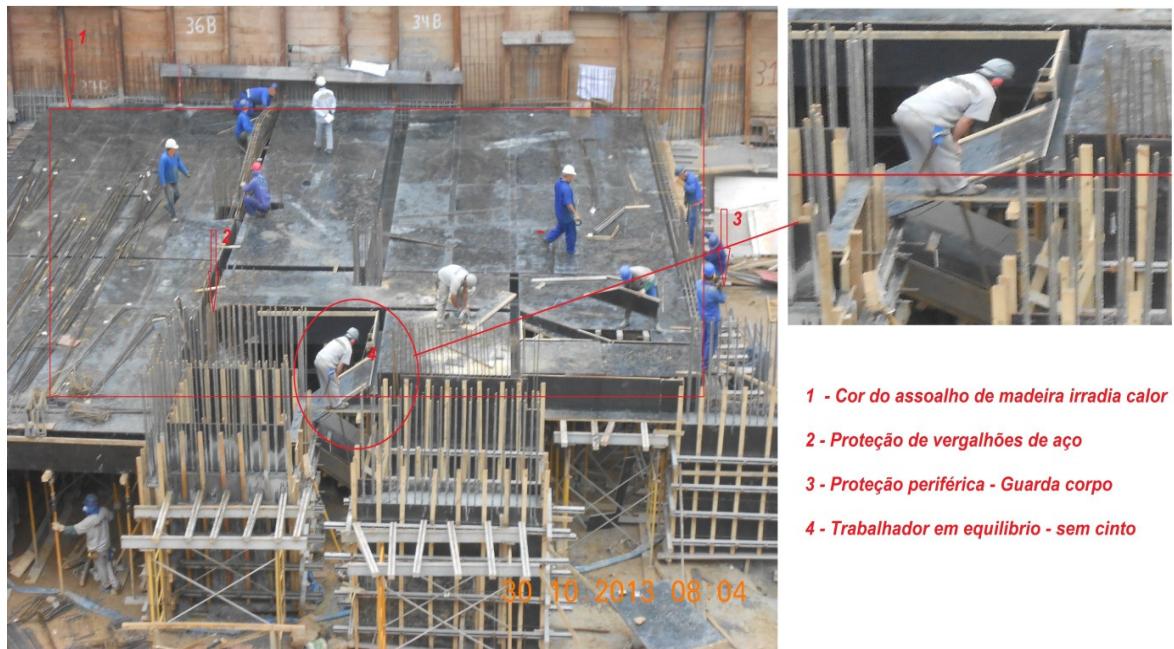
Figura 30 – Estrutura – Escoramento, forma e armação

proteção de acabamento um filme de material fenólico, de cor escura, que com o calor irradia altas temperaturas para o trabalhador.

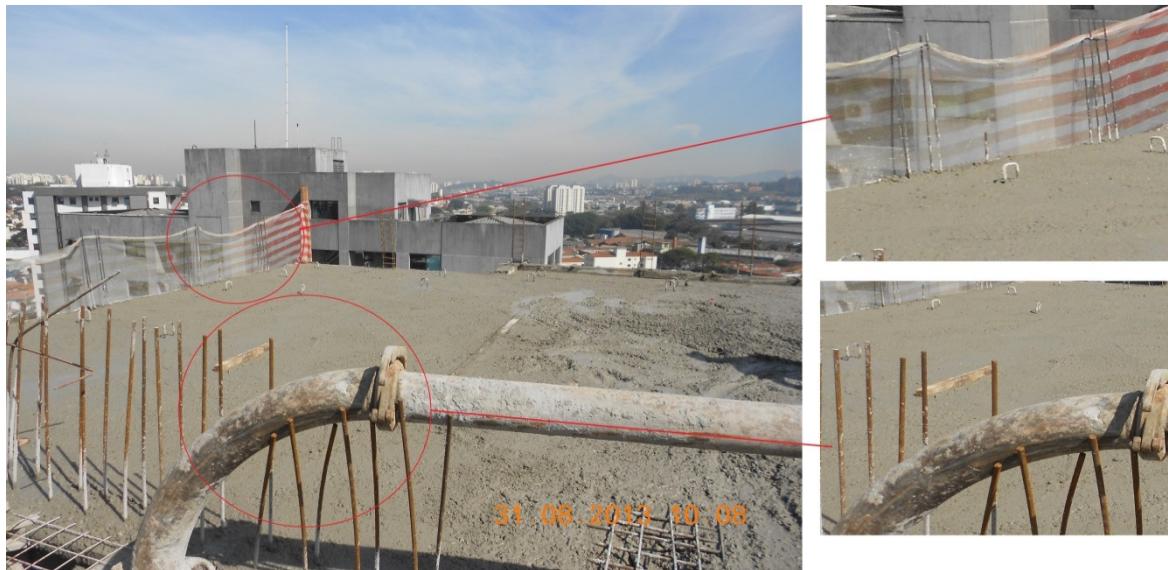
Figura 31 - Proteções de periferia e vergalhão

Várias situações de riscos foram constatadas na fase de estrutura, **Figura 31**
- Proteções de periferia e vergalhão, como a falta de proteção nos vergalhões de aço, falta de proteção periférica, guarda-corpo, ou linha de vida.

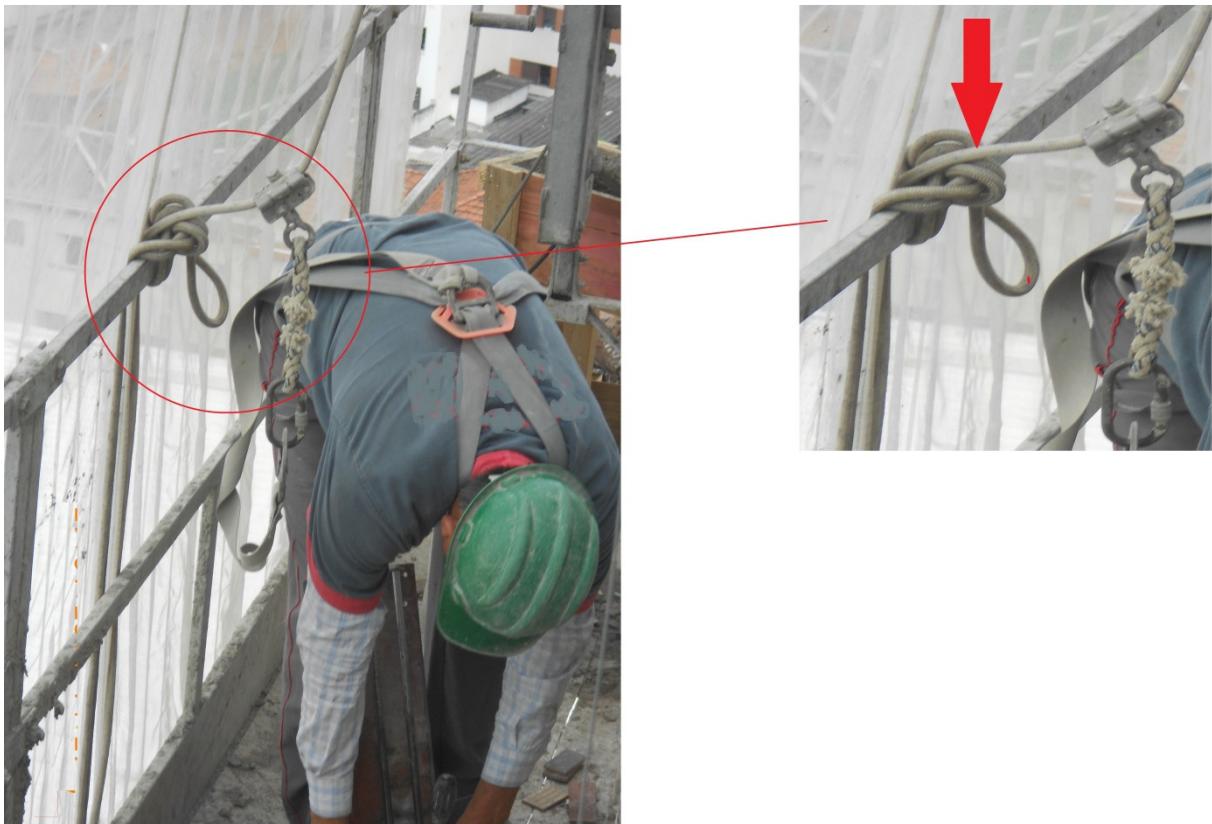
Figura 35 – Inutilização do dispositivo de segurança

Nas vistorias realizadas na obra ficou evidenciado que os operários não levam a risca as determinações das normas de segurança quanto ao uso dos EPIs como mostra a **Figura 35 – Inutilização do dispositivo de segurança**, onde o trabalhador amarrou a corda de segurança do trava-quedas no balancim.

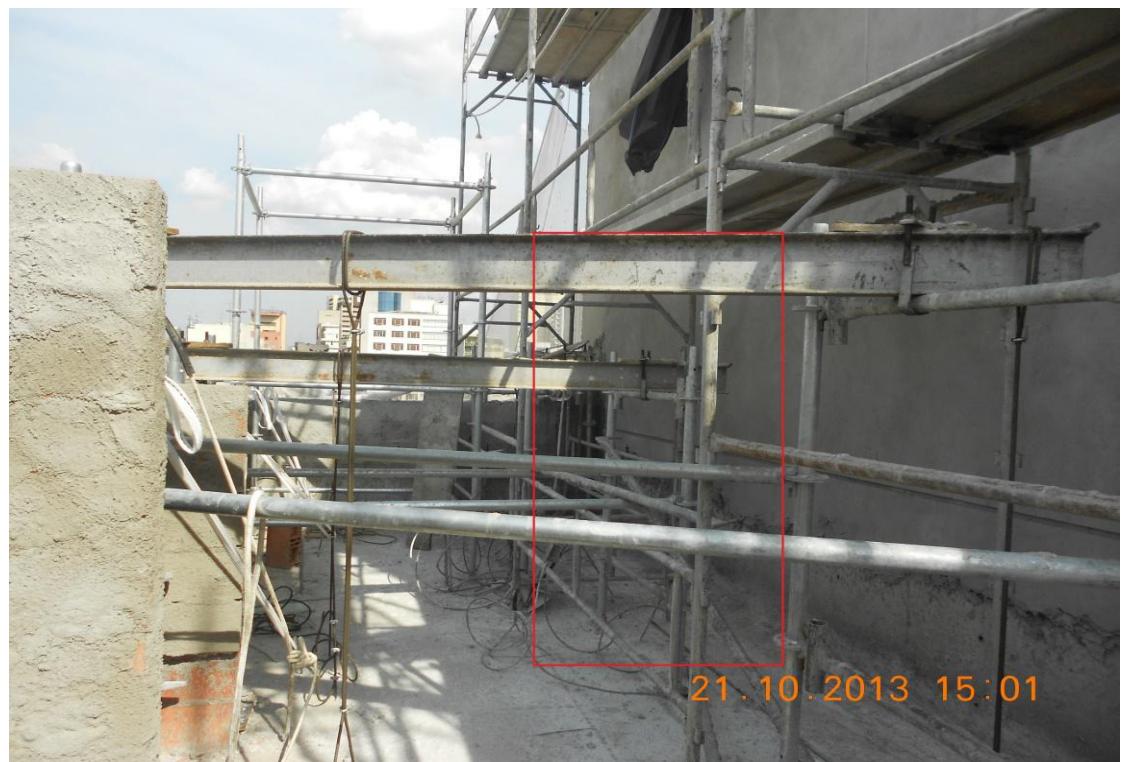
Figura 36 - Falta de planejamento das atividades

O planejamento das atividades também pode contribuir para a eliminação dos riscos de acidentes. Andaimes foram montados juntamente com a estrutura do balancim dificultando o deslocamento dos trabalhadores, **Figura 36 - Falta de planejamento das atividades**

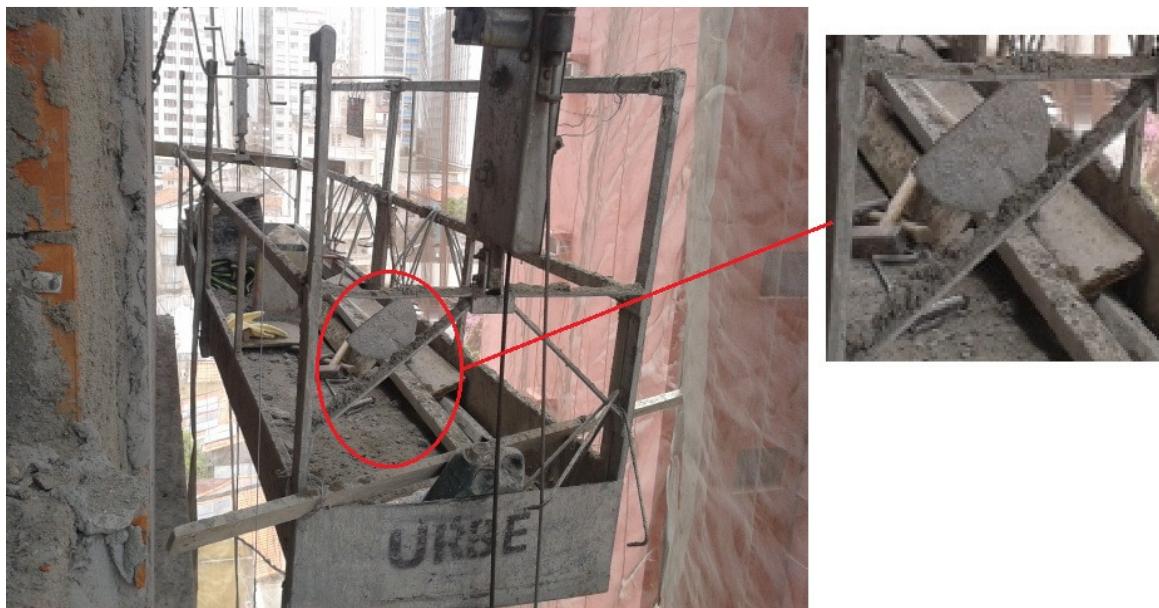
Figura 37 - Desorganização do ambiente do trabalho

Evidenciado também que a falta de organização das frentes de trabalho pode gerar acidentes como ferramentas e materiais de apoio distribuídos irregularmente no interior do balancim, **Figura 37 - Desorganização do ambiente do trabalho.**

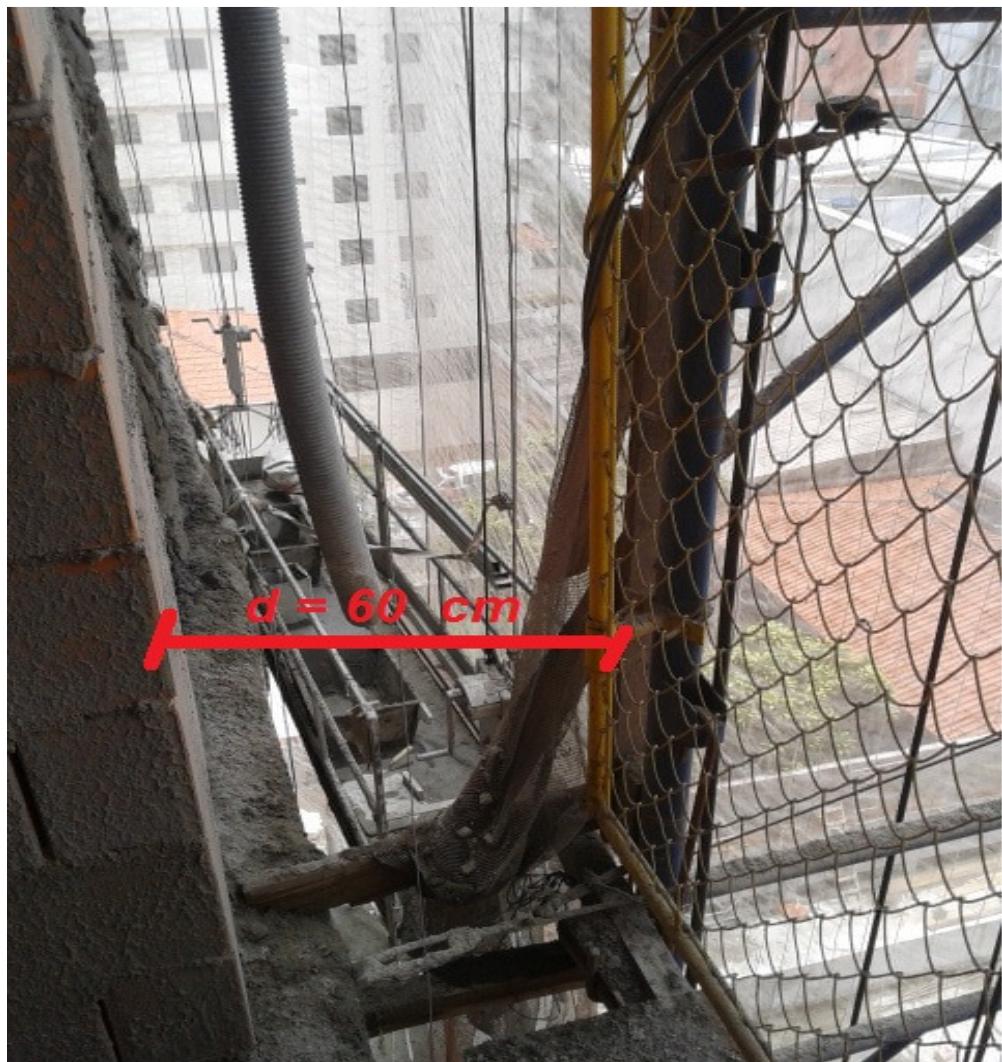
Figura 38 - Abertura entre Guincho e Fachada

Na **Figura 38 - Abertura entre Guincho e Fachada**, observa-se uma abertura de 60 cm entre a fachada do prédio e a torre do guincho possibilitando a queda de materiais e pessoas.
