MONTAGEM DE ELEVADORES  
RISCOS ENVOLVIDOS  
ADEQUAÇÃO DA PROTEÇÃO COLETIVA NAS PORTAS DE  
PAVIMENTOS

SÃO PAULO  
2010

Monografia apresentada à Escola  
Politécnica da Universidade de  
São Paulo para obtenção do  
Título de Especialista em Engenharia  
de Segurança do Trabalho.

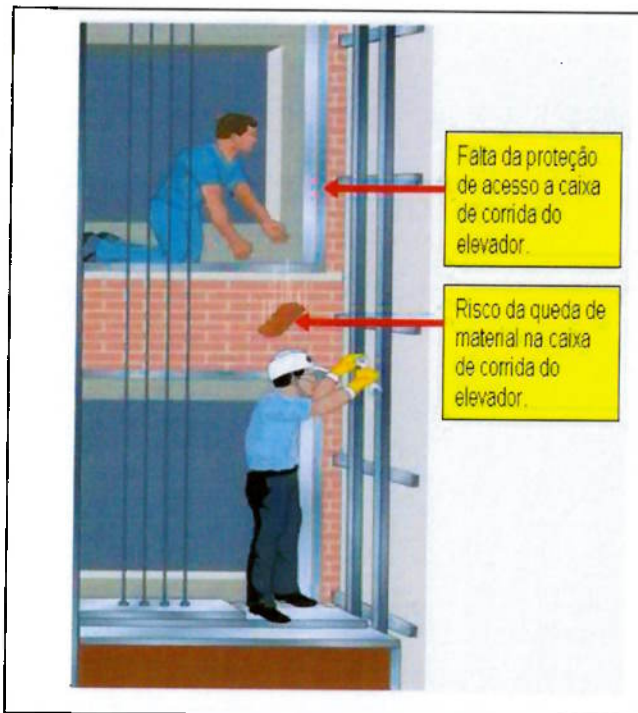
Figura 1: Queda de materiais devido a falta de proteção no pavimento

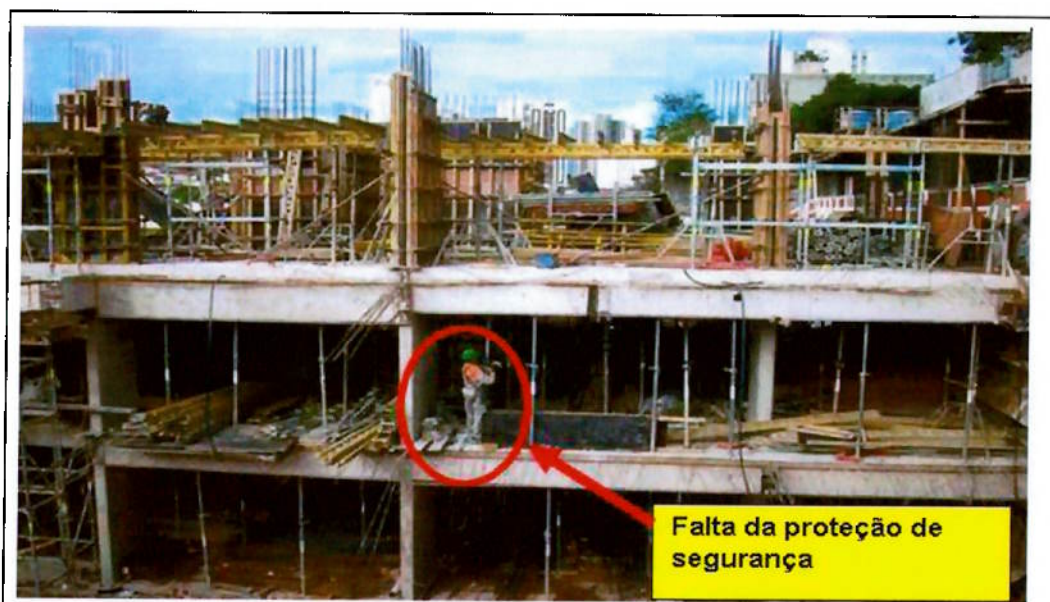
Figura 2 adaptado: Risco de quedas dos trabalhadores por falta de medidas de proteção foi um dos principais problemas encontrados nos canteiros

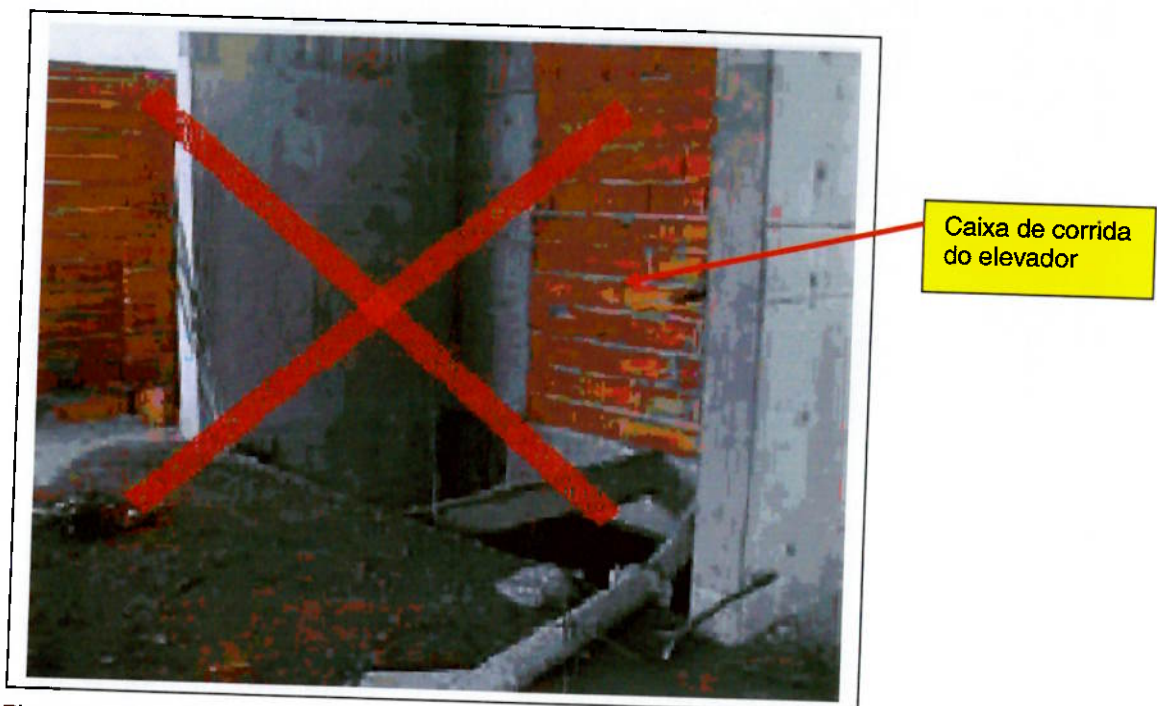
Figura 7 – falta da proteção do pavimento na caixa de corrida

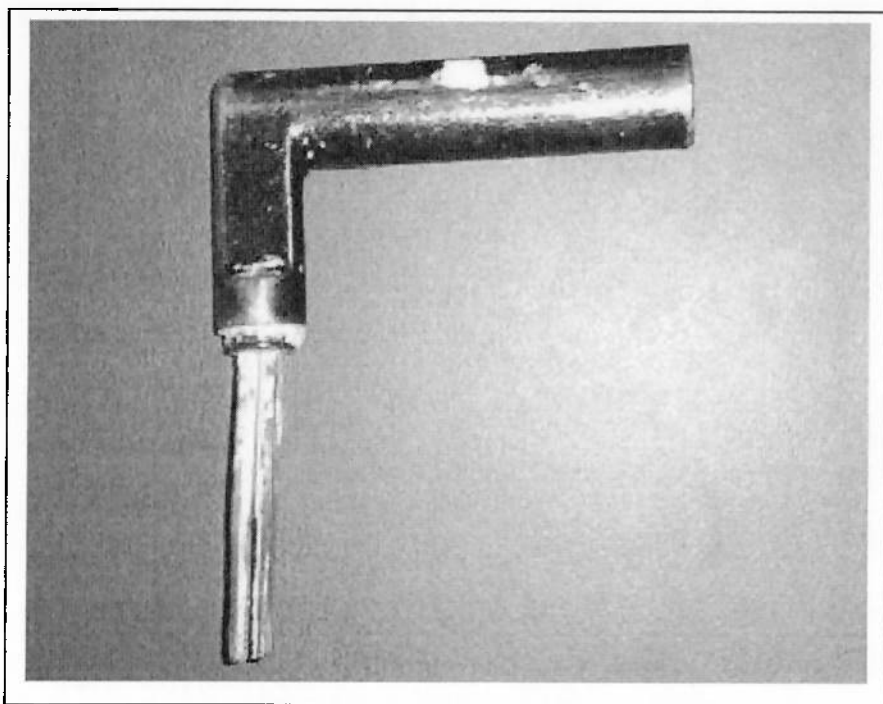
Ocorrido no dia 29/09/2008 no estado do Rio de Janeiro. Houve um incidente com um montador terceirizado que executava seu trabalho de montagem de elevador, no interior da caixa de corrida. Quando foi surpreendido pela queda de uma peça “maçaneta de porta”, que por pouco não acertou o colaborador. Após ocorrência o montador saiu da caixa de corrida e a montagem dos elevadores foi paralisada até o fechamento total das portas de pavimento dos elevadores.

Figura 23: Maçaneta que caiu no caixa do elevador

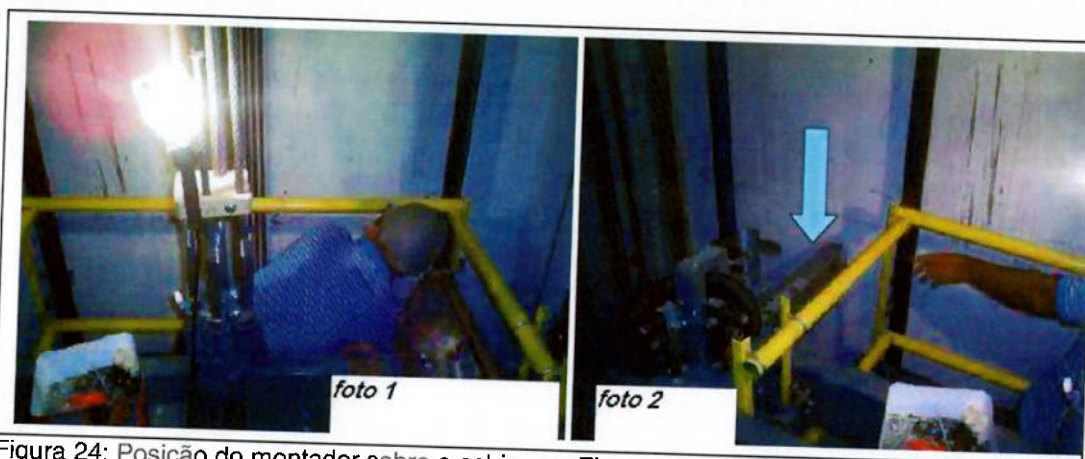
O montador estava sobre a cabina do elevador agachado instalando um equipamento. Quando um pedaço de madeira caiu, devido serviço que a obra estava executando em dos pavimentos superior sem o conhecimento do montador que estava na caixa de corrida.

Figura 24: Posição do montador sobre a cabina

Figura 25: local onde caiu a madeira

Na figura 25 onde demonstra a seta, informa o local de onde caiu o pedaço da madeira que atingiu a face do montador.

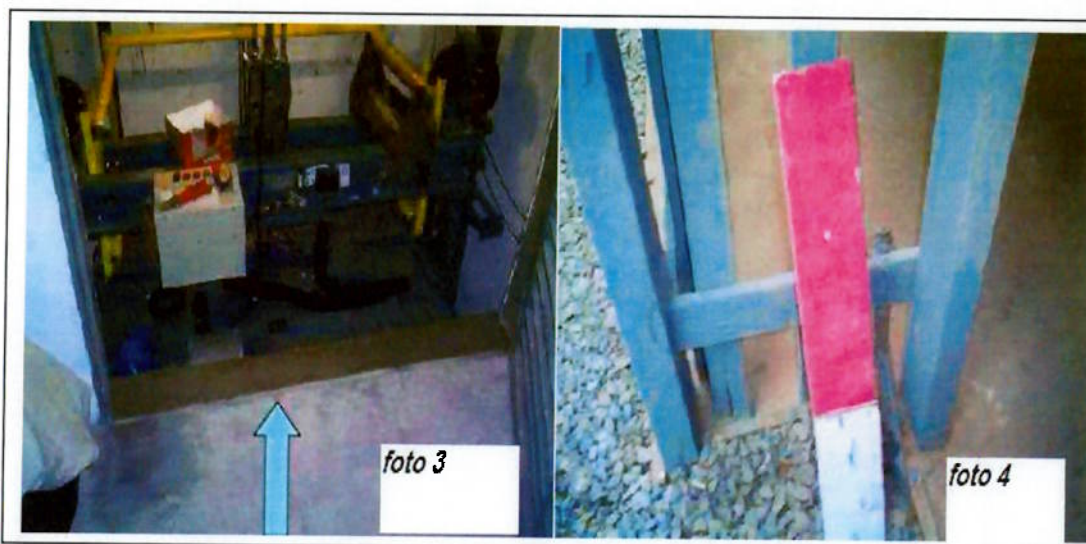
Figura 26: Local de onde caiu a madeira

Figura 27: Madeira que caiu na caixa de corrida

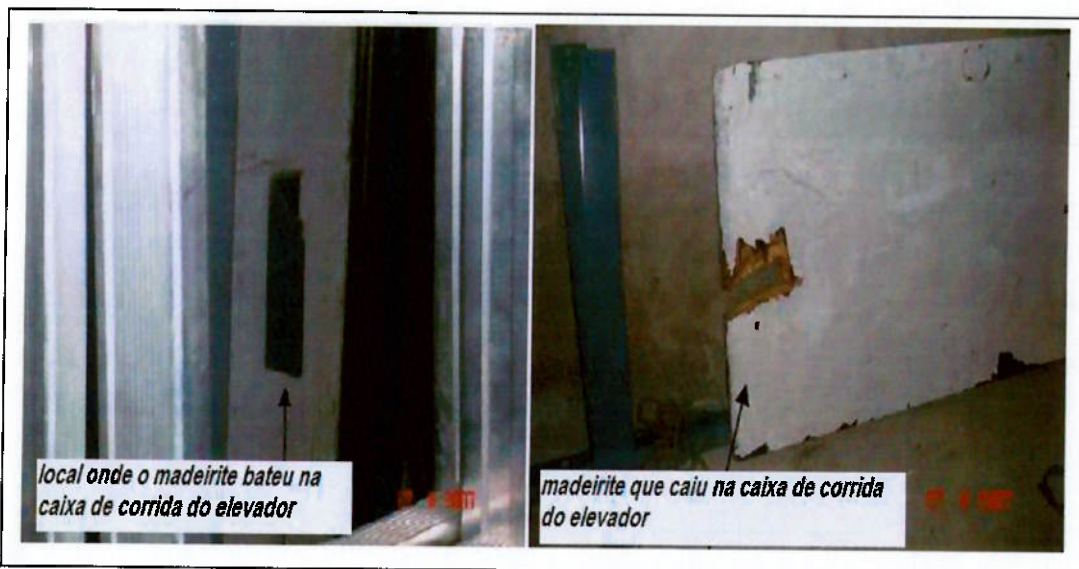
o madeirite era a proteção de pavimento do 22º andar. A obra foi paralisada para regularização de todas as proteções de pavimento.

Figura: 28 - local onde bateu a madeira

Figura: 29 Madeirite que caiu na caixa do elev.

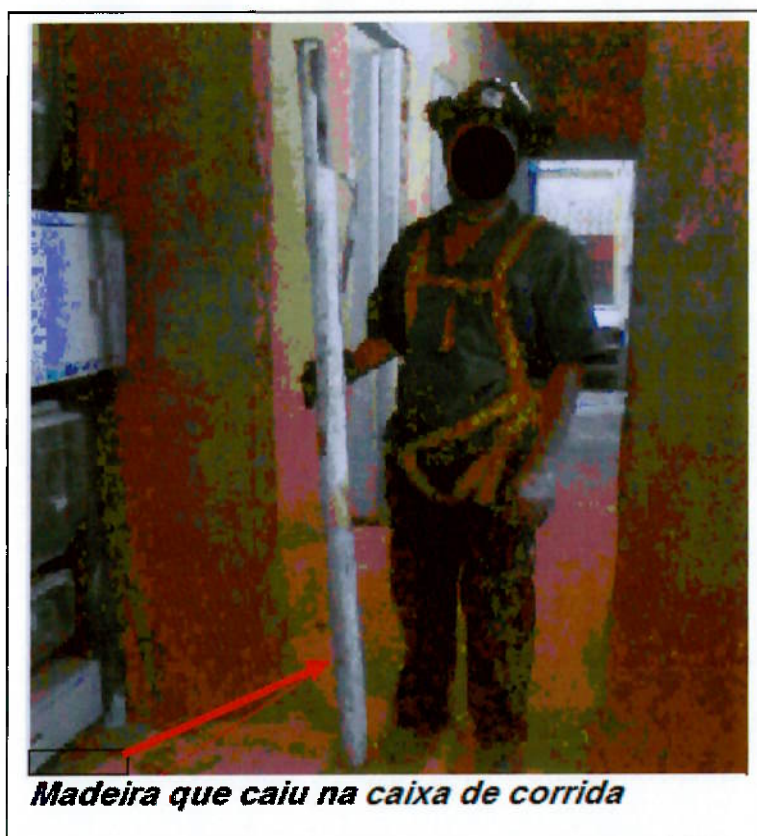
Ocorrido no dia 21/02/2008 no estado de Espírito Santo, montador terceirizado que estava no 1º primeiro pavimento subindo as guias do elevador pela caixa de corrida. Quando repentinamente ouviu um barulho vindo de cima da caixa de corrida. Ao olhar para cima viu que algo estava caindo, rapidamente saiu do local. Ao verificar o objeto que havia caído, constatou que foi um pedaço de madeira que escorava a proteção de pavimento.

Figura30: Colaborador com o pedaço da madeira que caiu.

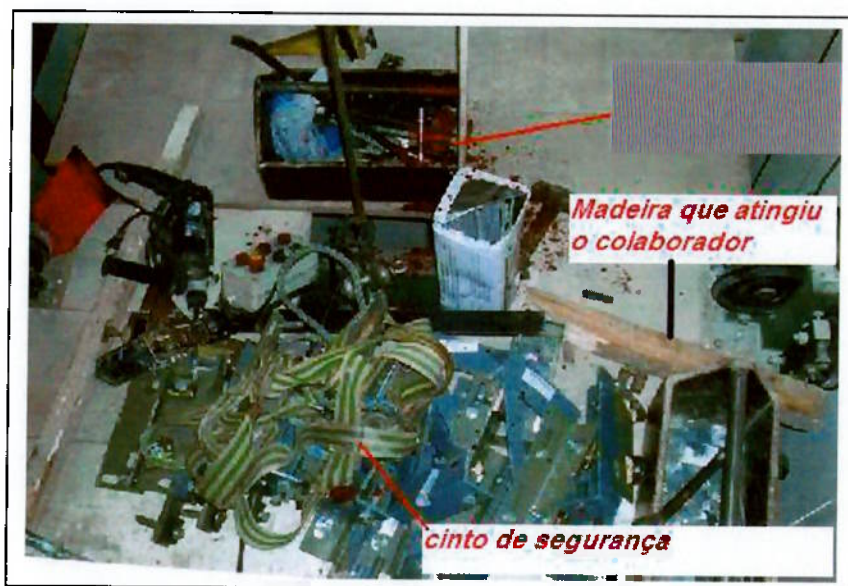
Acidente ocorrido no dia 10/02/2005 no estado de São Paulo, montador terceirizado que estava trabalhando dentro da caixa de corrida sobre a plataforma do elevador, retificando as guias no primeiro pavimento. Ao escutar um barulho levantou a cabeça e acabou sendo atingido por um pedaço de madeira. Foi encaminhado ao hospital, mas acabou falecendo alguns dias após o acidente.

Figura 31: Local onde o montador estava trabalhando

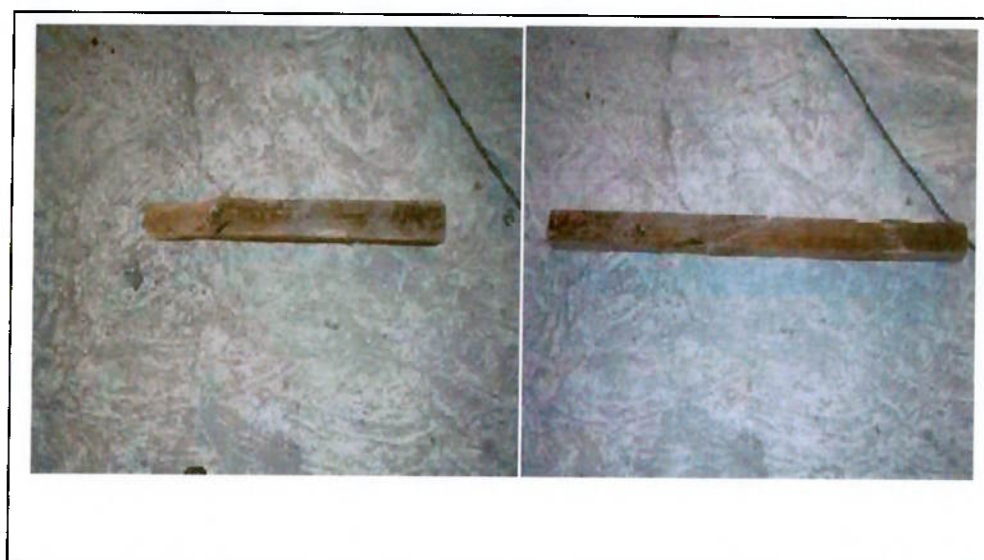
Figura 32 mostra pedaço do caibro que atingiu a vítima, percebe-se a rachadura entre as partes e a separação em uma das fotos. A madeira caiu no poço já quebrada. É o mesmo modelo utilizado nas proteções de pavimentos da obra.

Figura 32: Caibro que atingiu a vítima "montador"

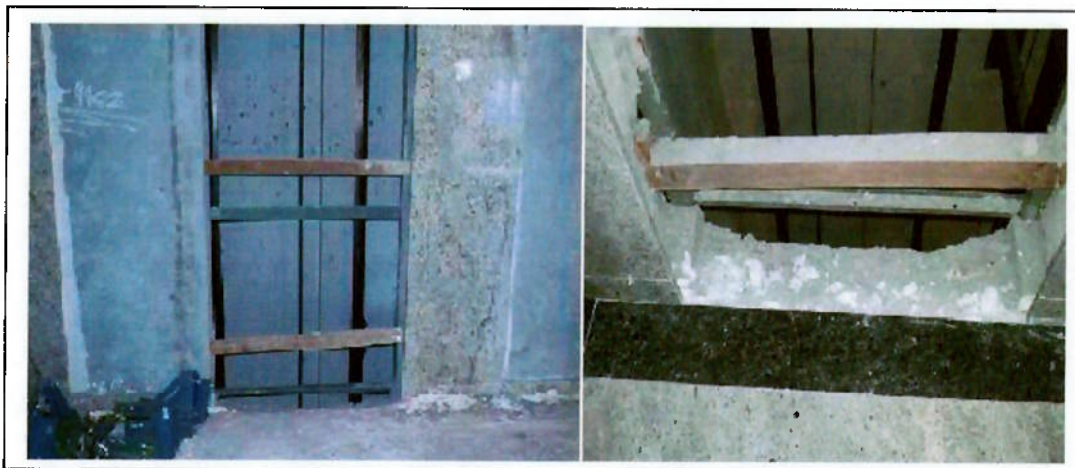
Figura 33 - falta da proteção no acesso à caixa de corrida do elevador.

Figura 34 madeira semelhante que caiu na caixa de corrida atingindo o montador.

Figura 33: Falta da proteção de pavimento

Figura 34: caibro semelhante que caiu e atingiu a vítima

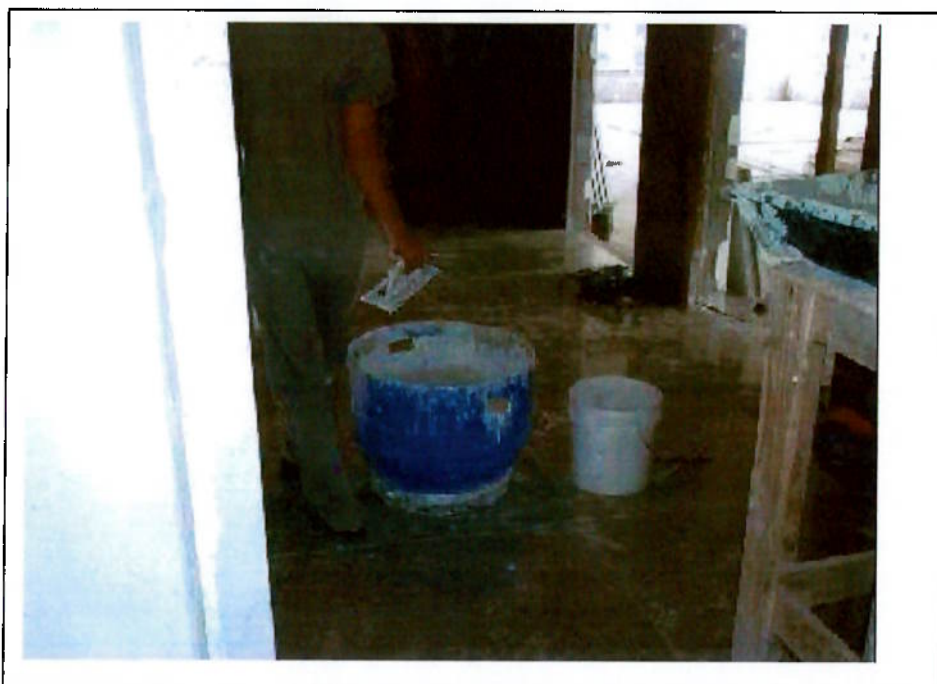
Figura 35 mostra colaborador da obra trabalhando próximo das portas de pavimento assentando piso, enquanto outros estão trabalhando dentro da caixa de corrida dos elevadores.

Figura 35: Colaboradores trabalhando nos pavimentos próximos da portas dos elevadores

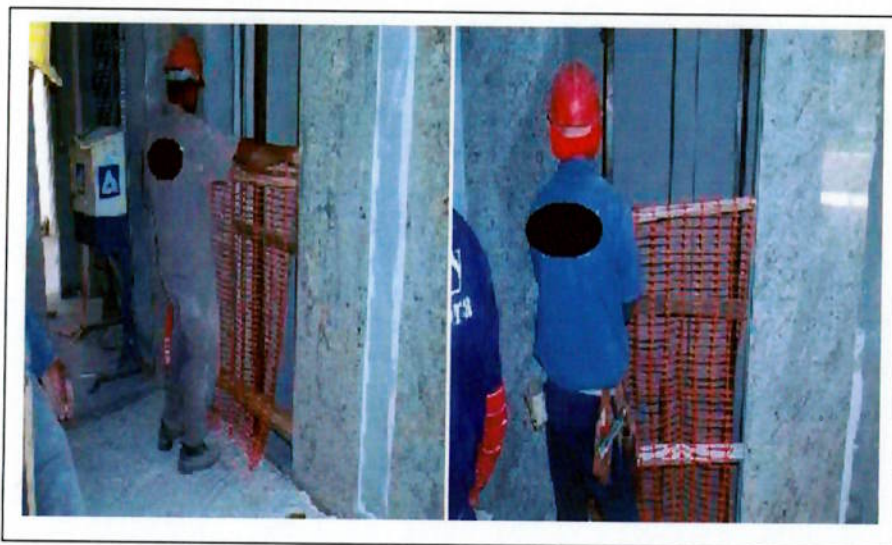
Na figura 36 mostra colaboradores da obra instalando as proteções de pavimentos, após o acidente.

Figura 36: Colaboradores da obra instalando as proteções após acidente

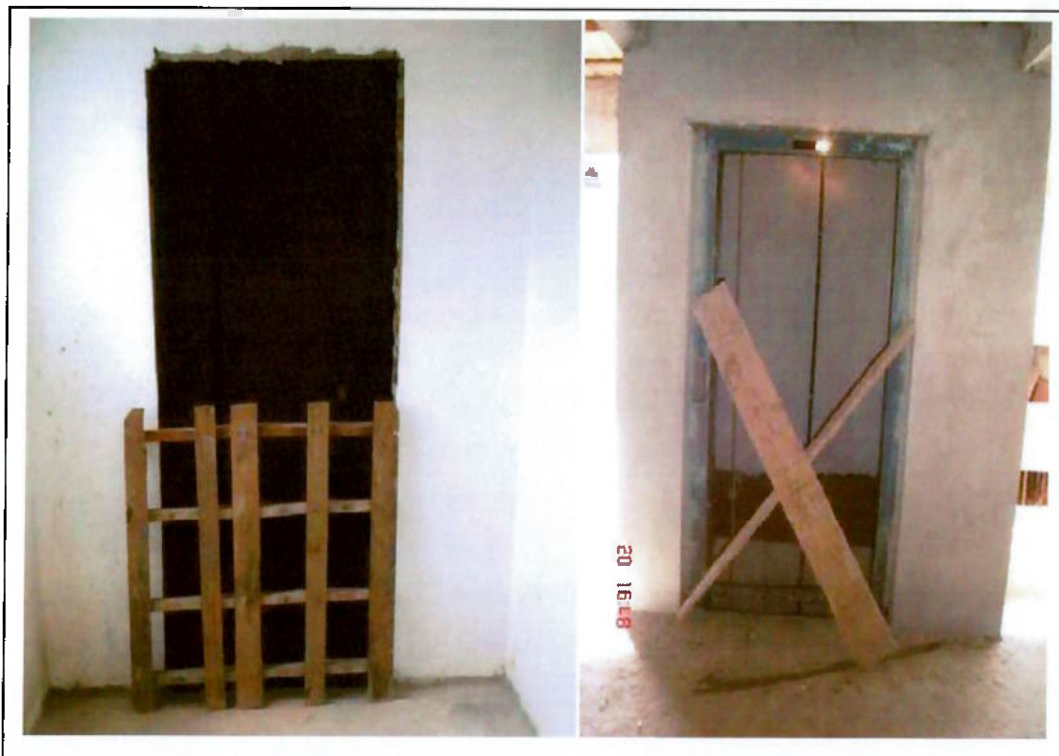
Proteção de pavimento sem rodapé e vazada, possibilitando a queda de materiais e detritos que acidentalmente sejam chutados para dentro da caixa de corrida.

Figura 37: proteções inadequadas instaladas nas portas de pavimentos dos elevadores

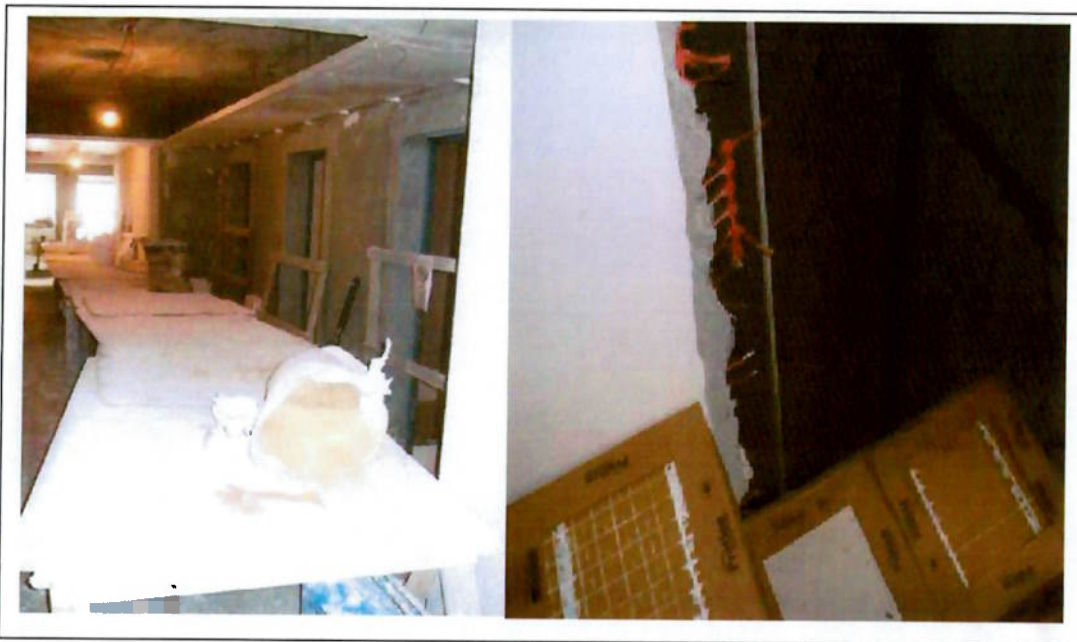
Nas figuras 38 e 39 evidenciam os riscos envolvidos na queda de materiais e pessoas na caixa de corrida dos elevadores.

Figura 38 – Trabalho próximo das portas do elevador

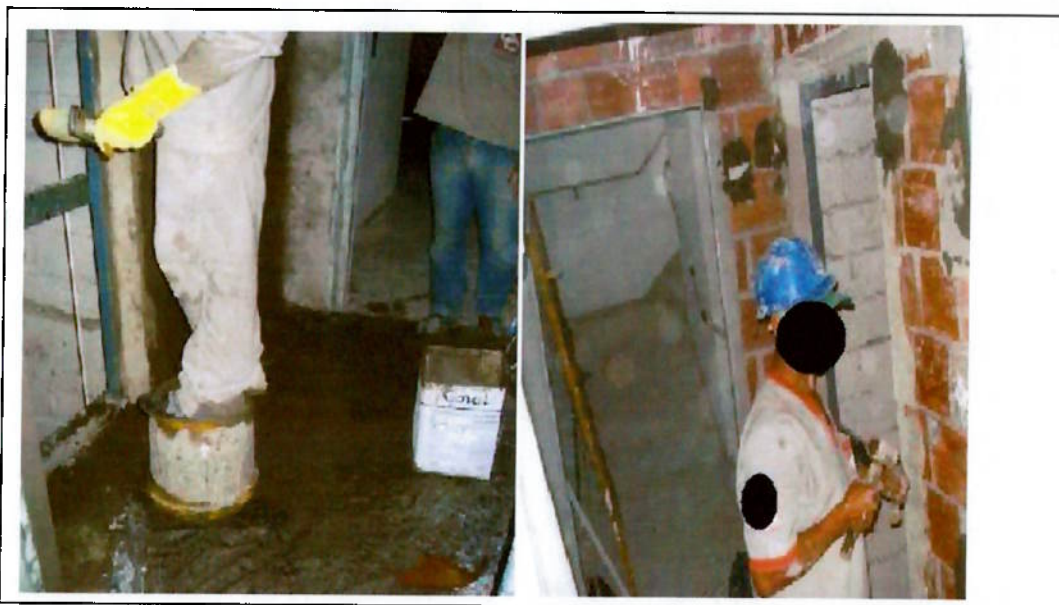
Figuras 39 – riscos de queda dos colaboradores da obra
