UNIVERSIDADE DE SÃO PAULO
ESCOLA DE ENGENHARIA DE SÃO CARLOS
DEPARTAMENTO DE ENGENHARIA DE MATERIAIS

TRABALHO DE CONCLUSÃO DE CURSO

ESTUDO DA INFLUÊNCIA DA SOLUBILIZAÇÃO NA RESISTÊNCIA À CORROSÃO DE TUBOS COM COSTURA DE AÇO INOXIDÁVEL AISI 304

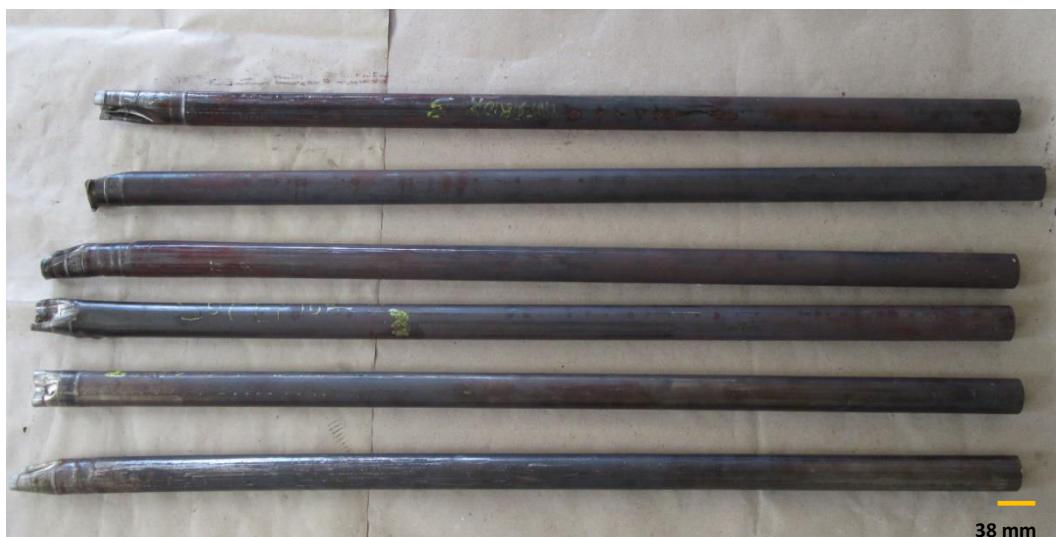
Os materiais, objetos de estudo deste trabalho, são tubos de evaporadores utilizados na indústria sucroalcooleira, que falharam após curto período em serviço, com perfurações alinhados ao longo da sua costura. Como observado na Figura 6, seis tubos foram cedidos para o estudo. Desses, dois em pior estado foram selecionados para realização das análises e testes (Figura 7). Tais tubos foram recebidos como sendo ASTM A 249 Grau TP304 (AISI 304) [1] e essa informação será confrontada no tópico 5.2.1. Os tubos possuíam 38,1 milímetros de diâmetro externo, 1,5 milímetro de espessura e 1 metro, aproximadamente, de comprimento.

Figura 6 – Tubos tais como recebidos para análise laboratorial.

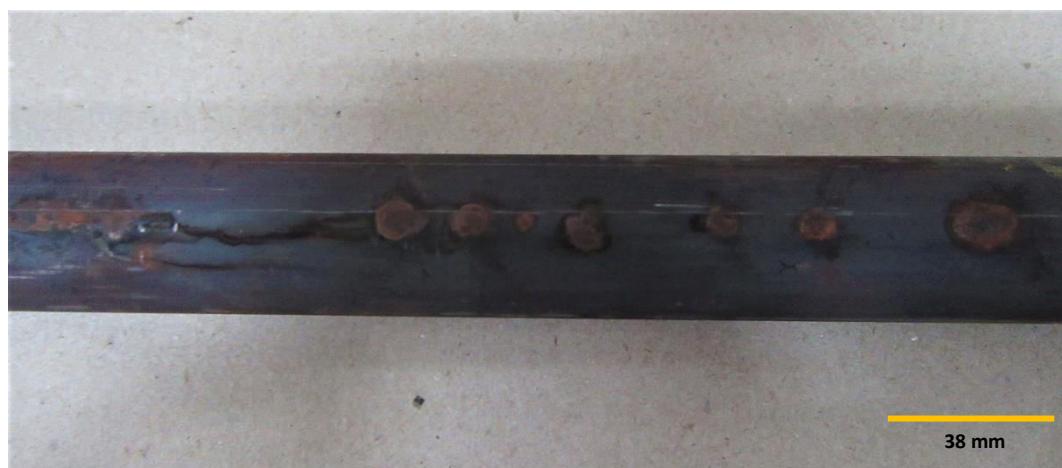
Após o corte e limpeza, foi notória a presença de pites de corrosão em diversos estágios de desenvolvimento ao longo de todo o segmento, tanto sobre o cordão de solda quanto no substrato. Porém, também foi possível inferir que a quantidade de pites ao longo do cordão de solda foi muito superior ao observado no substrato, como visto na Figura 11. Entretanto, não foram observados sinais de perfurações na superfície externa do substrato ao longo do segmento selecionado. No tópico seguinte, que trata do ensaio por líquidos penetrantes, será discutido se de fato não há perfurações completas localizadas no substrato.

Figura 11 – Segmento mais afetados da amostra A.

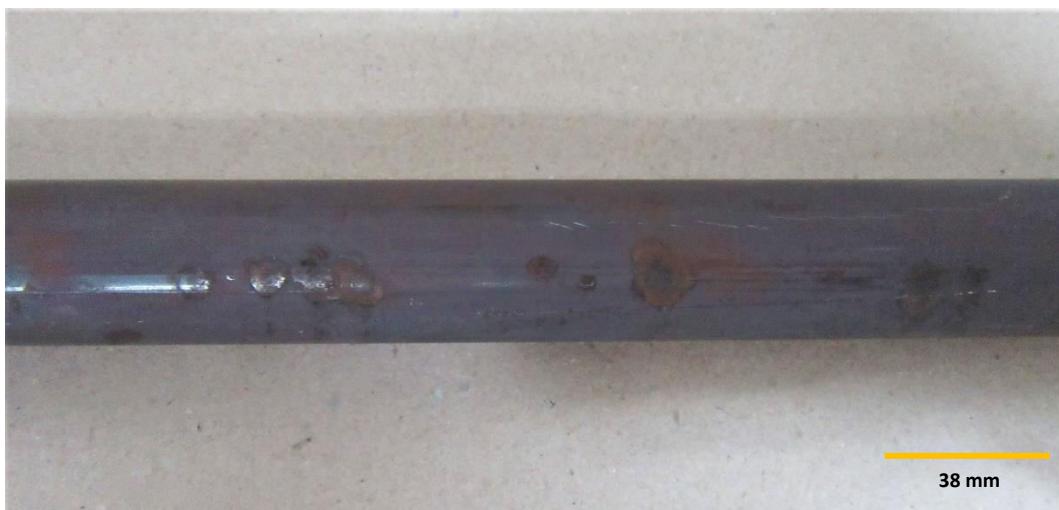
Figura 12 – Segmento mais afetados da amostra B.

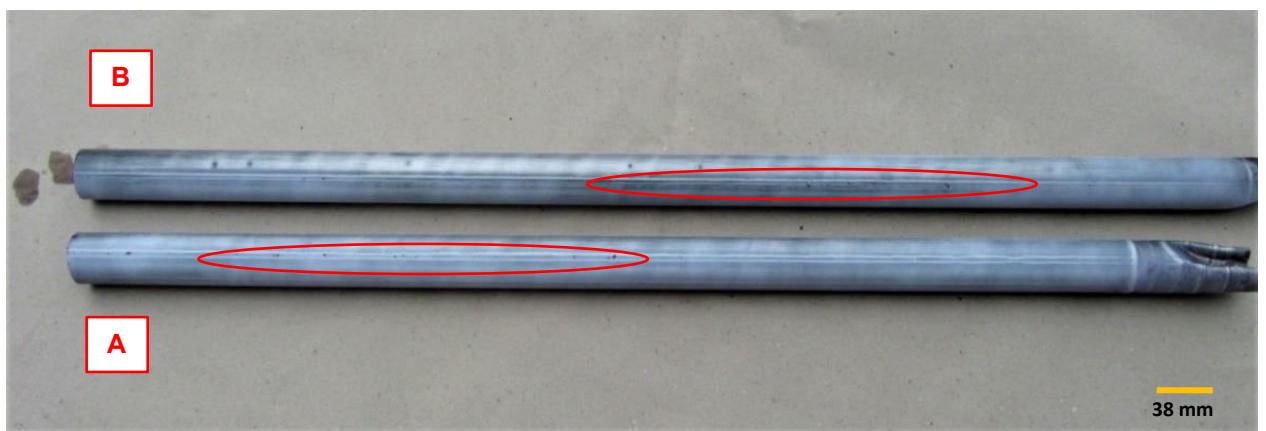
Figura 13 – Tubos inteiros após primeiro ensaio. As elipses indicam as perfurações.

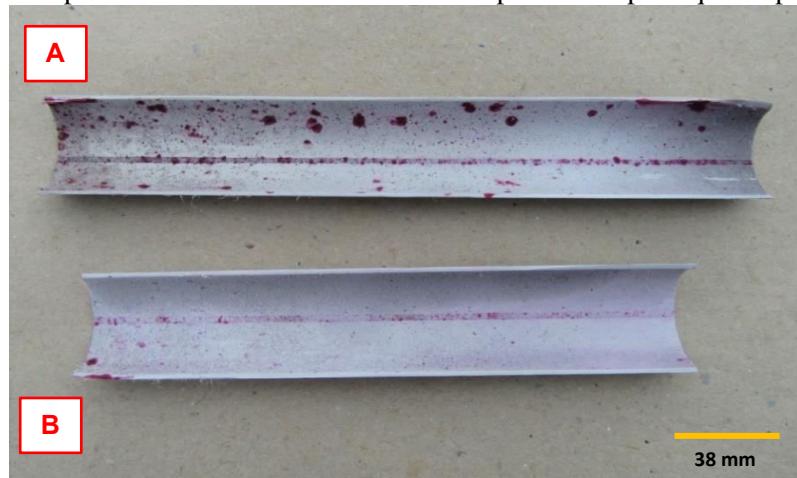
Em seguida, após cortes, praticou-se novamente o ensaio nas superfícies internas e, como observado na Figura 14, observou-se uma intensa condição de corrosão localizada, principalmente na solda, embora apenas alguns pites perfuraram os tubos na totalidade de sua espessura (Figura 15). No último ensaio (Figura 15), em que o penetrante foi aplicado na superfície interna, mas o revelador aplicado na região externa, foram revelados alguns pites posicionados apenas na costura, provando que, de fato, alguns dos pites internos atravessaram a espessura do tubo.

Figura 14 – Superfície interna das amostras A e B após ensaio por líquidos penetrantes.

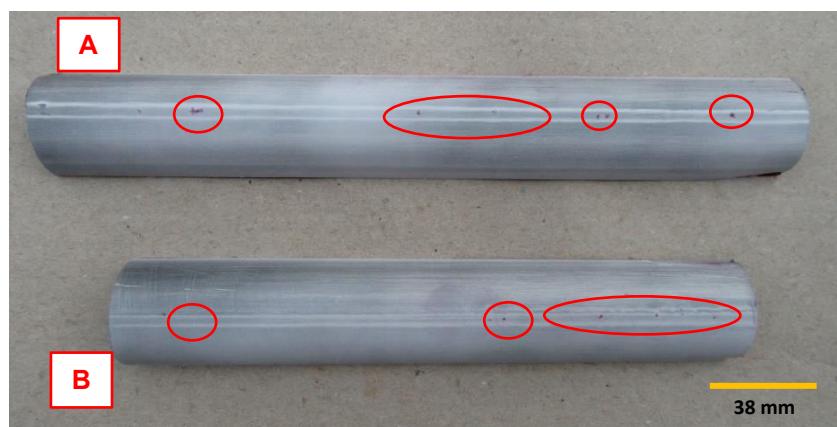
Figura 15 – Amostras A e B após ensaio por líquidos penetrantes. As elipses vermelhas destacam os pites que perfuraram a solda revelados no ensaio.

Assim de fato ficou comprovado a presença de forte degradação corrosiva na região da costura com a presença de inúmeros pites perfurantes, perdendo o componente, a sua utilidade.

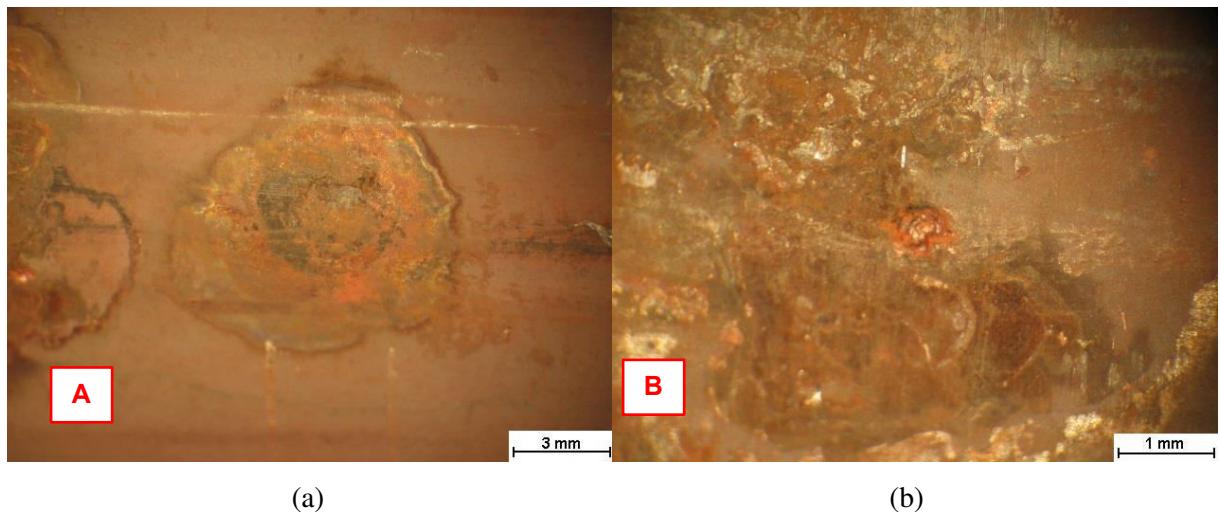
Notou-se, em um primeiro momento com os tubos antes da limpeza que, ao redor dos pites, pode-se encontrar produto de corrosão de coloração alaranjada. Após os procedimentos de corte e limpeza, que permitiram observar com mais clareza a superfície interna, pôde-se registrar o aspecto interno do tubo, tornando clara a diferença de degradação do substrato comparado com a costura (solda autógena). Esta situação foi posteriormente reafirmada por meio das imagens do perfil embutido em baquelite e atacado.

Figura 16 a) e b) – Imagem dos pites vistos pela superfície externa anteriormente à limpeza.

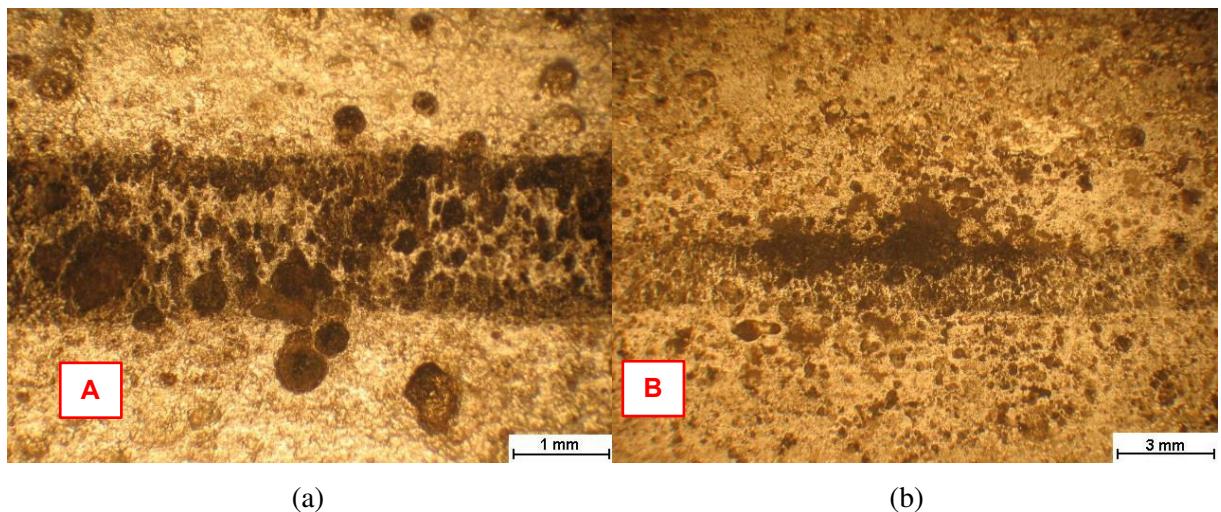
Figura 17 a) e b) – Imagem dos pites vista pela superfície interna posterior à limpeza e corte do a) tubo A e b) tubo B.

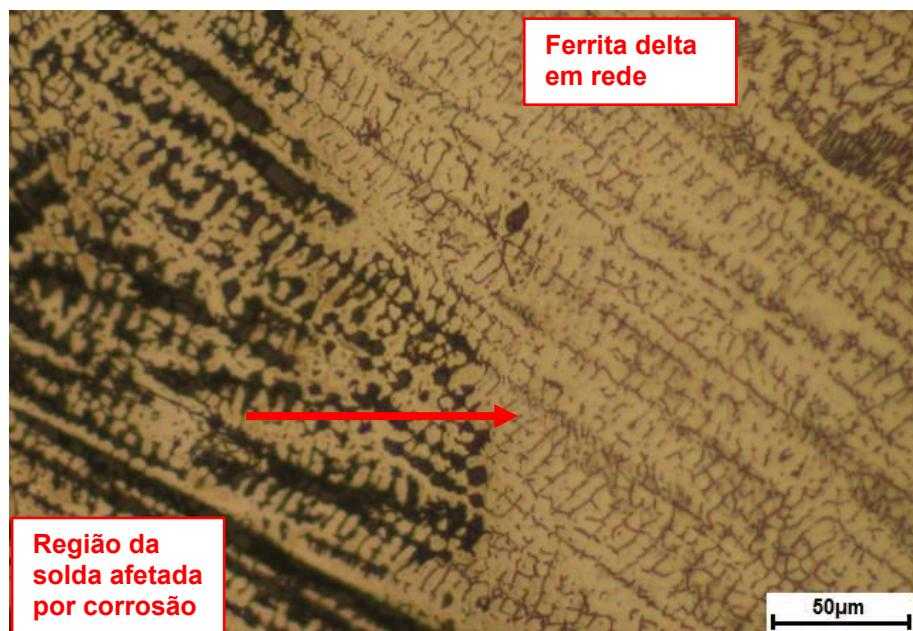
No cordão de solda foi observado a presença de ferrita-delta em rede contínua na matriz austenítica (Figura 20), e se confirmou que o ataque corrosivo ocorreu na solda autógena e se propagou preferencialmente ao longo dos contornos dos grãos dendríticos, provocando corrosão intergranular.

Em ambas as amostras foi verificada uma “frente de corrosão” avançando na região da solda. A Figura 20 ilustra esse fenômeno enquanto a Figura 21 mostra, com maior aumento, a presença dos pites de corrosão e da corrosão intergranular.

Figura 20 – Imagem demonstrando o ataque corrosivo preferencial nas adjacências da ferritas- delta. A seta representa o avanço da corrosão. **Ataque:** água régia.

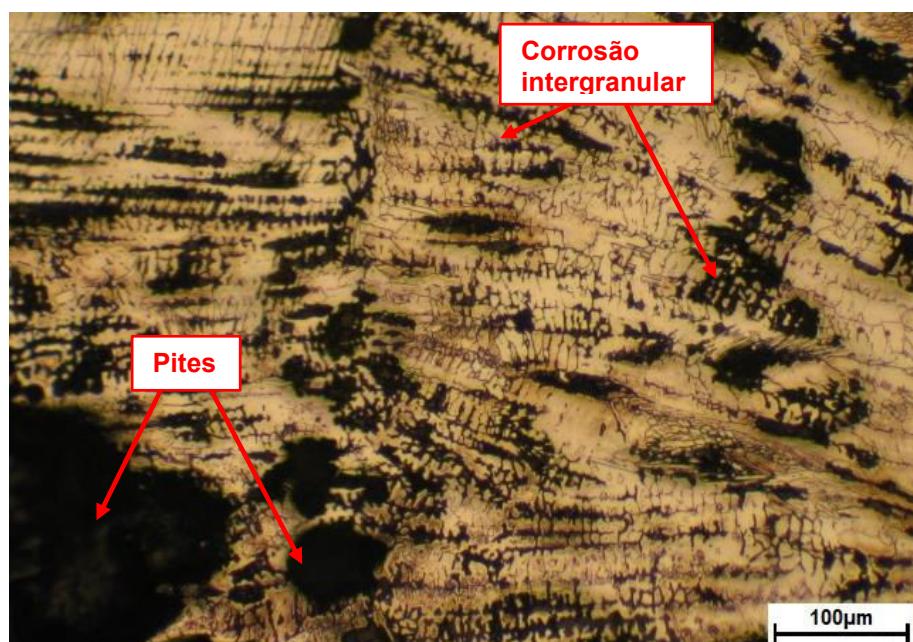
Figura 21 – Imagem representativa da deterioração encontrada na região da costura. **Ataque:** água régia.

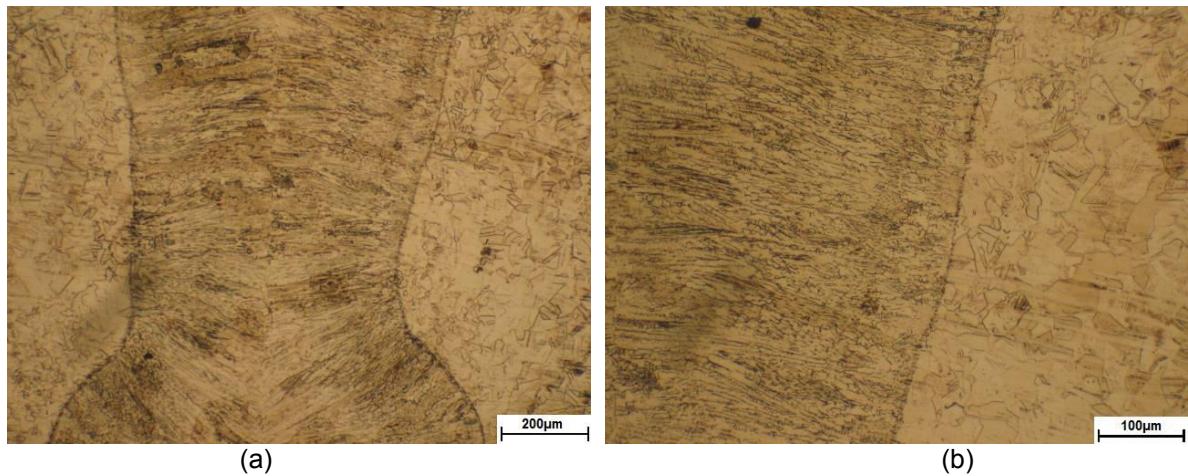
Nesta situação, o corpo de prova utilizado no *Weld Decay Test* não sofreu tratamento térmico de solubilização no laboratório, sendo analisado tal como recebido. A metalografia apresentada na Figura 22 revela uma diferença microestrutural considerável entre material-base e cordão de solda, que pode ser identificada facilmente. Isso demonstra claramente a ausência de solubilização após o processo de soldagem.

Figura 22 - Micrografias da costura do tubo: **a)** Região de costura do tubo com aumento de 50x; **b)** Região de transição solda/material-base mostrando a presença de microestrutura da região da costura, típica de material sem tratamento térmico adequado de solubilização. **Ataque:** Água régia.

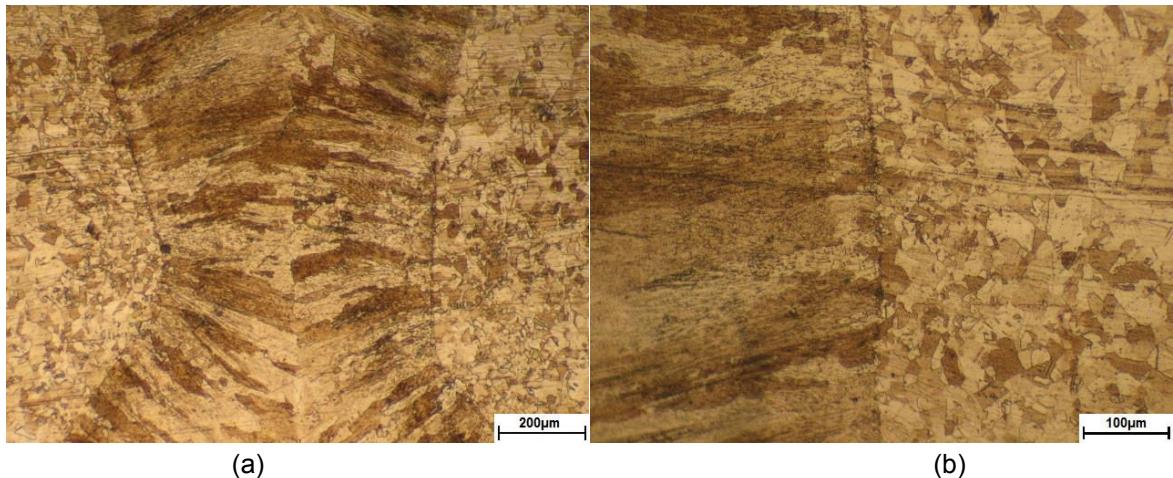
Este corpo de prova sofreu tratamento térmico de solubilização a uma temperatura de 1040°C por 2 minutos. Pode-se observar na Figura 23 uma divisão bem definida entre a microestrutura da solda e do material-base.

Figura 23 - Micrografias da costura do tubo: **a)** Região de costura do tubo com aumento de 50x; **b)** Região de transição solda/material-base, mostrando a presença de microestrutura da região da costura típica de material com tratamento térmico de solubilização insuficiente. **Ataque:** Água régia.

A Tabela 4 mostra os valores de espessura obtidos assim como a razão R que, embora esteja melhor do que o CP 00, ainda representa uma condição insatisfatória segundo a norma [1].

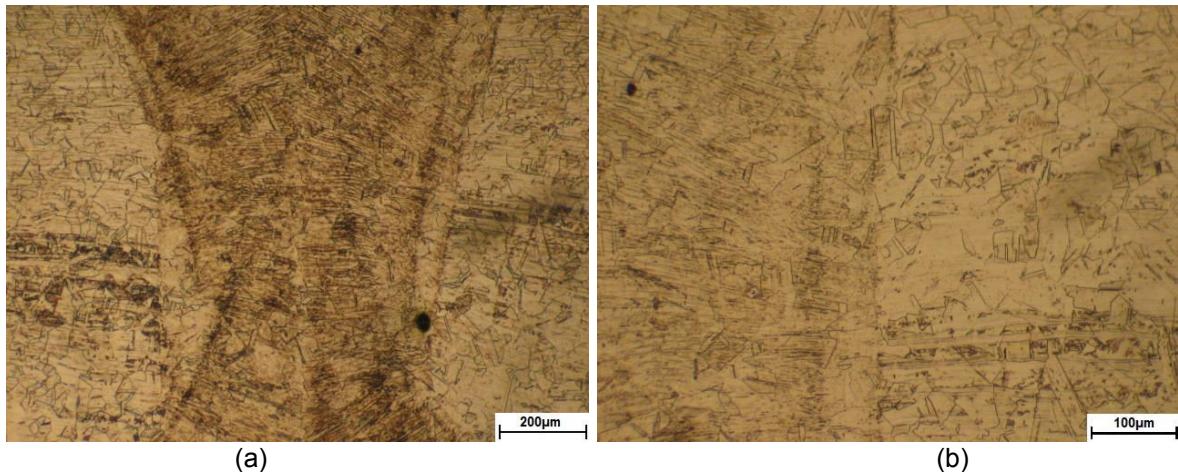
O corpo de prova sofreu tratamento térmico de solubilização a uma temperatura de 1040°C por 5 minutos. Para este tempo, já não foi mais possível observar, com tanta clareza, a interface entre solda e material-base (Figura 24).

Figura 24 - Micrografias da costura do tubo: **a)** Região de costura do tubo com aumento de 50x; **b)** Região de transição solda/material-base, mostrando a presença de microestrutura da região da costura típica de material com tratamento térmico de solubilização satisfatória. **Ataque:** Água régia.

Com 5 minutos de solubilização, atingiu-se o valor 1,16 para R (Tabela 5), estando, assim, em condições satisfatórias segundo o requisito suplementar nº7 da norma ASTM A 249/A 249M [1].
