**Marina Orfali**

**Fundição de Pistões**

Trabalho de Formatura para  
Graduação na Escola Politécnica da  
Universidade de São Paulo

**São Paulo**  
1998

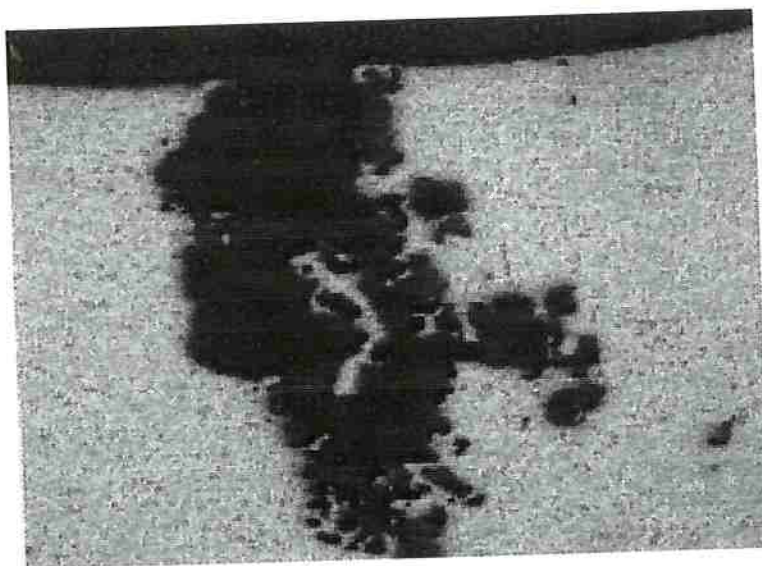
**Figura 4: Porosidade em Pistão. Foto Tirada no Laboratório da Metal Leve, Sem Ataque. Microscopia Óptica. Aumento: 50X**

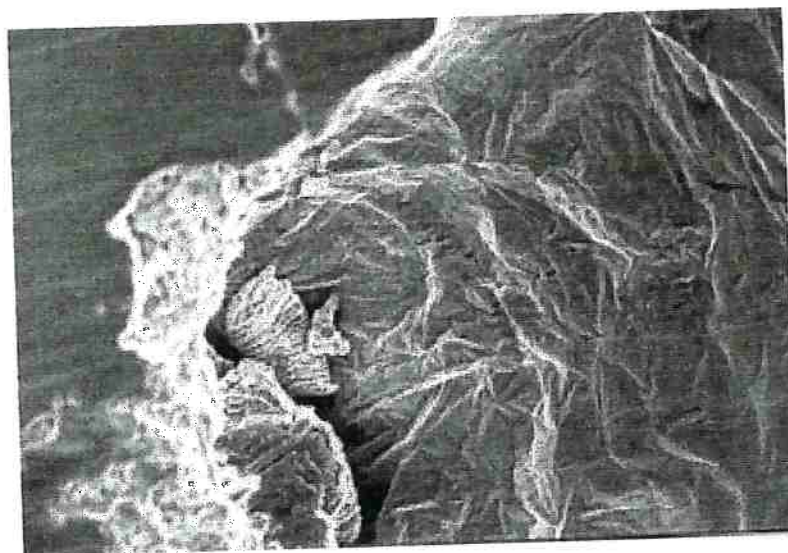
**Figura 5: Óxido em Pistão. Foto Tirada no Laboratório da Metal Leve, Sem Ataque. Microscopia Eletrônica de Varredura. Aumento: 95X**

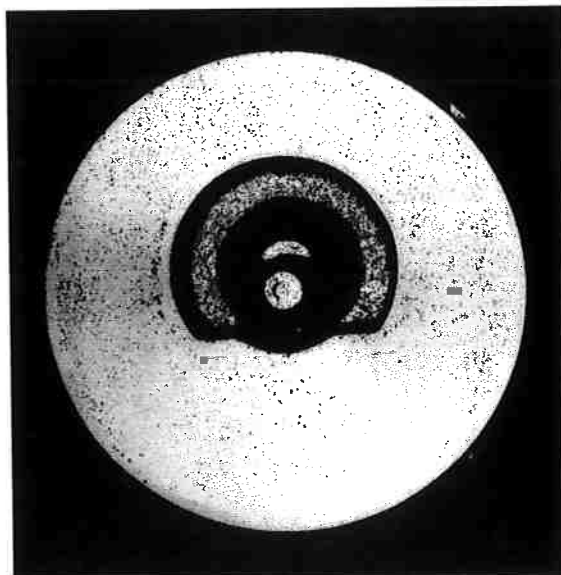
**Figura 13: Pistão Recusado Devido a Presença de Gases.**

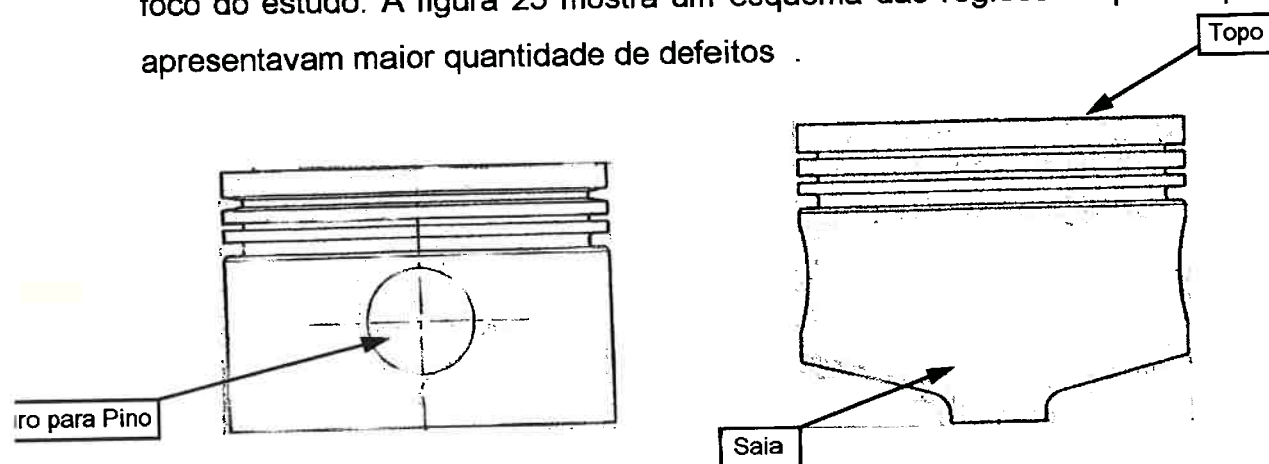
Primeiramente foi realizada uma seleção dos principais pontos de incidência de defeitos na peça e quais os tipos de defeitos encontrados. Detectados os tipos de defeitos e seus locais de ocorrência, os quatro defeitos que mais representavam perdas para a indústria passaram a ser o foco do estudo. A figura 25 mostra um esquema das regiões do pistão que apresentavam maior quantidade de defeitos.

**Figura 25: Regiões do Pistão com Maior Incidência de Defeitos**

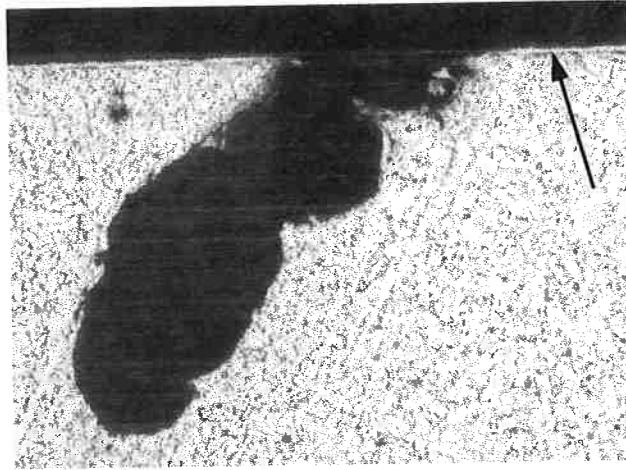
A figura 26, abaixo mostra a existência de defeito devido a dois mecanismos simultâneos de atuação: um filme de óxido que envolve toda a superfície de um defeito (causado pela presença de gás) e parte da peça. A seta indica o fino filme de óxido formado:

**Figura 26: Filme de Óxido na Região da Câmara do Pistão - Sem Ataque.**

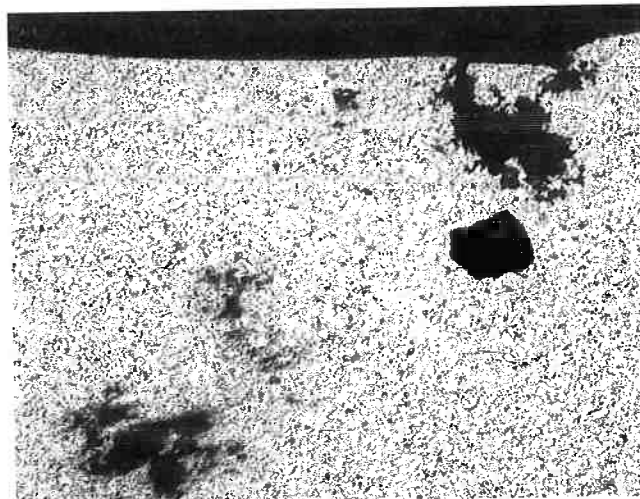
A figura 27 mostra defeito aflorado após a usinagem e a existência de defeitos subsuperficiais.

**Figura 27: Porosidade na Região da Saia do Pistão - Sem Ataque. Aumento: 25X**

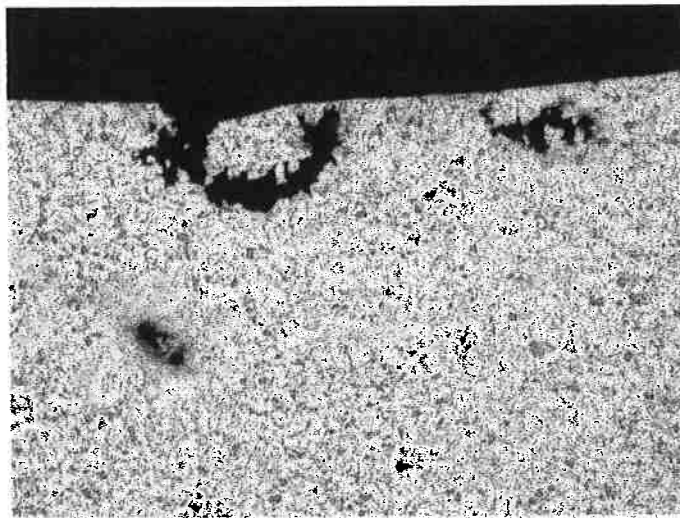
A figura 28 mostra a presença de porosidades no furo para pino. Pode-se notar tanto porosidades que não afloraram após a usinagem e ficaram subsuperficiais, como também porosidade revelada superficialmente após usinagem.

**Figura 28: Porosidades na região do Furo para Pino - Sem Ataque.**

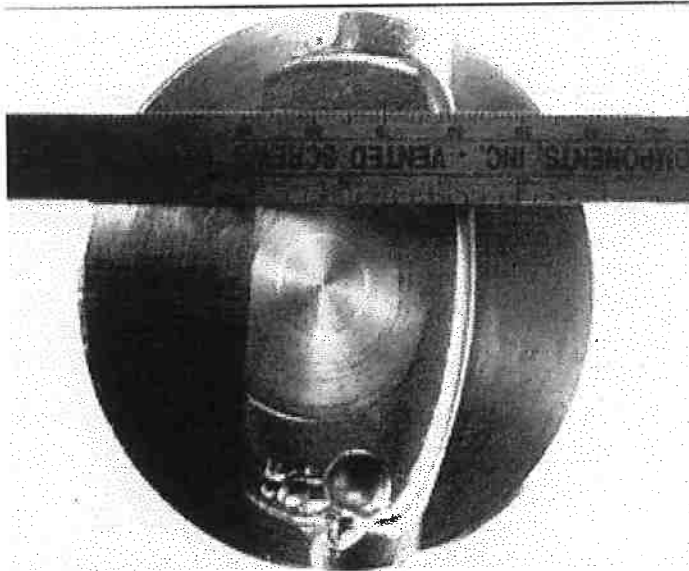
**Figura 30: Presença de Bolhas na Câmara do Pistão**

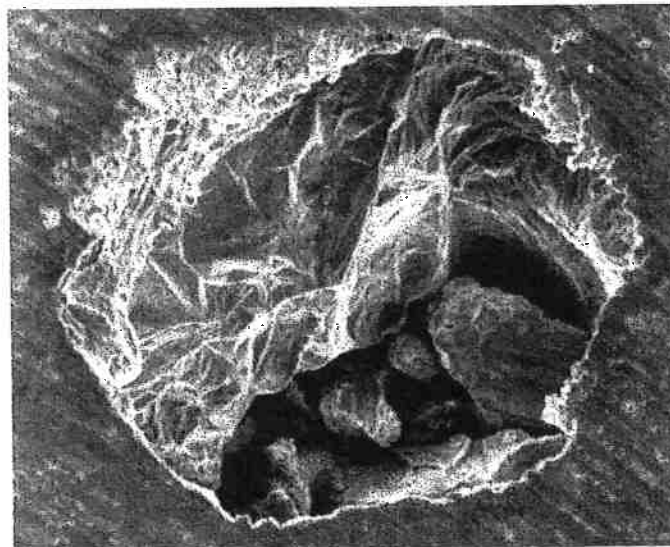
Na figura a seguir é mostra-se inclusão de óxido no topo do pistão, revelado após usinagem:

**Figura 31: Inclusão de Óxido na Região do Topo. Microscópio Eletrônico de Varredura. Aumento: 95X**

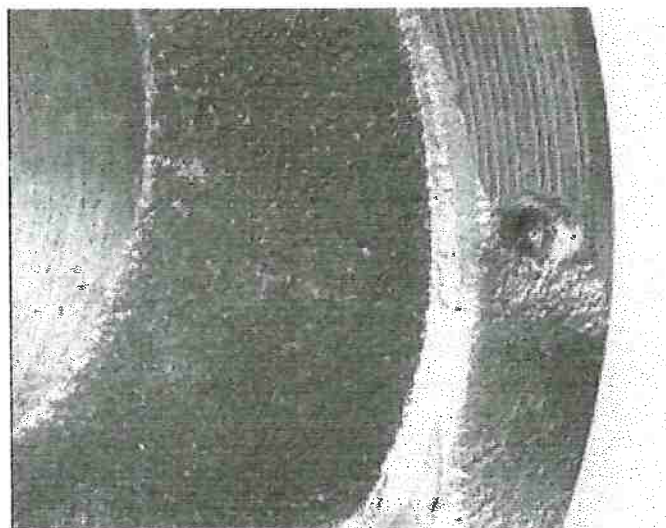
**Figura 32: Bolha de Hidrogênio no Topo da Peça**

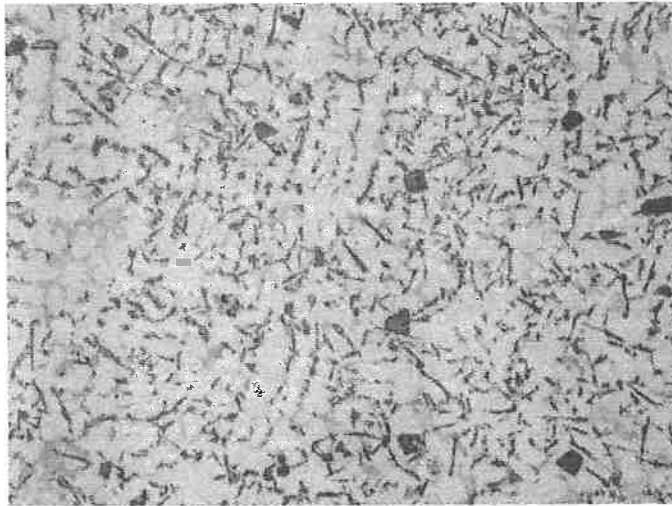
As saídas de ar foram feitas de forma a proporcionar escape de gás existente dentro do molde antes do vazamento, que ficava aprisionado após a entrada do metal líquido. Três pinos sextavados foram acoplados à tampa e um comparativo entre um molda com novo projeto e um molde sem alterações foi traçado: as peças feitas em molde com projeto antigo apresentaram 30% a mais de defeitos no topo do que as peças feitas em molde modificado.

**Figura 34: Corte da Seção de Pressão da Peça - Topo. Sem Ataque. Aumento 160X**

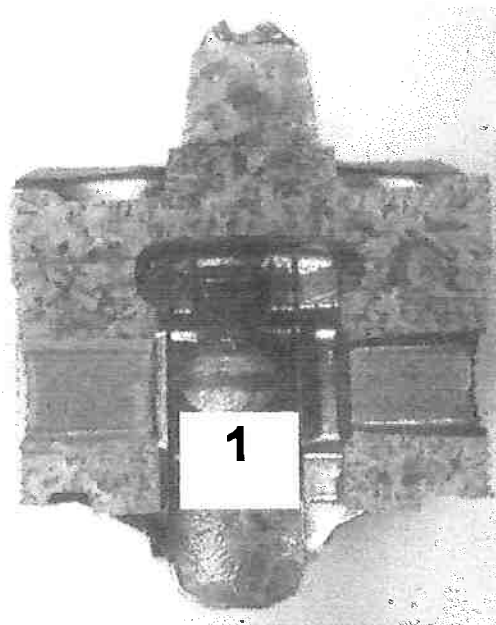
A figura 36 mostra a macrografia da seção do cubo. Pode-se notar a presença de estrutura grosseira principalmente no topo, que não sofreu influência de refrigeração nem da tampa e nem lateral da zona dos anéis.

**Figura 36: Macrografia da Seção de Cubo da Peça. Ataque: Keller Diluído**

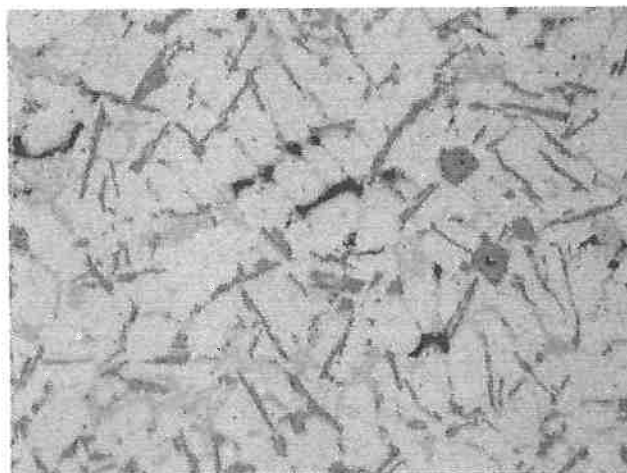
A região das pinóles foi refrigerada com água e pode-se notar que houve corte de alimentação na peça. A figura 38 mostra a presença de porosidade interdendrítica e a macrografia da figura 39 mostra a presença de porosidade na mesma região.

**Figura 38: Seção do Cubo da Peça - Furo para Pino. Sem Ataque. Aumento: 400X**

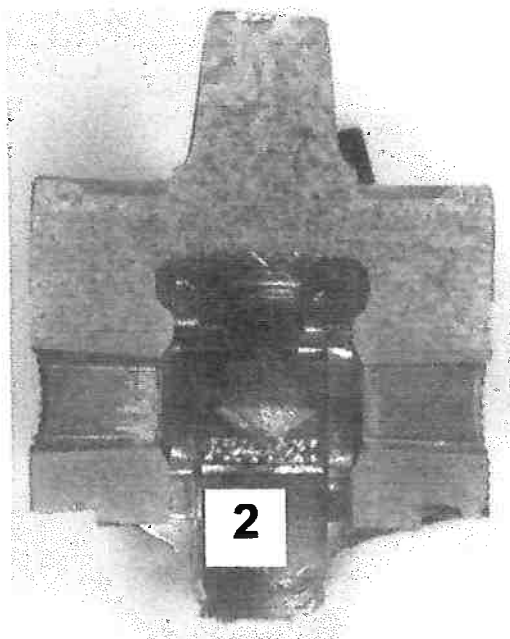
**Figura 39: Macrografia da Seção do Cubo da Peça. Ataque: Keller Diluído**
