PROJETO DE ACESSO URBANO:

MUSEU DA IMIGRAÇÃO DO ESTADO DE SÃO PAULO

Trabalho Final de Graduação
Celina Harumi Imamura
Orientadora: Prof.^a Dra. Rosaria Ono

São Paulo
Dezembro de 2019

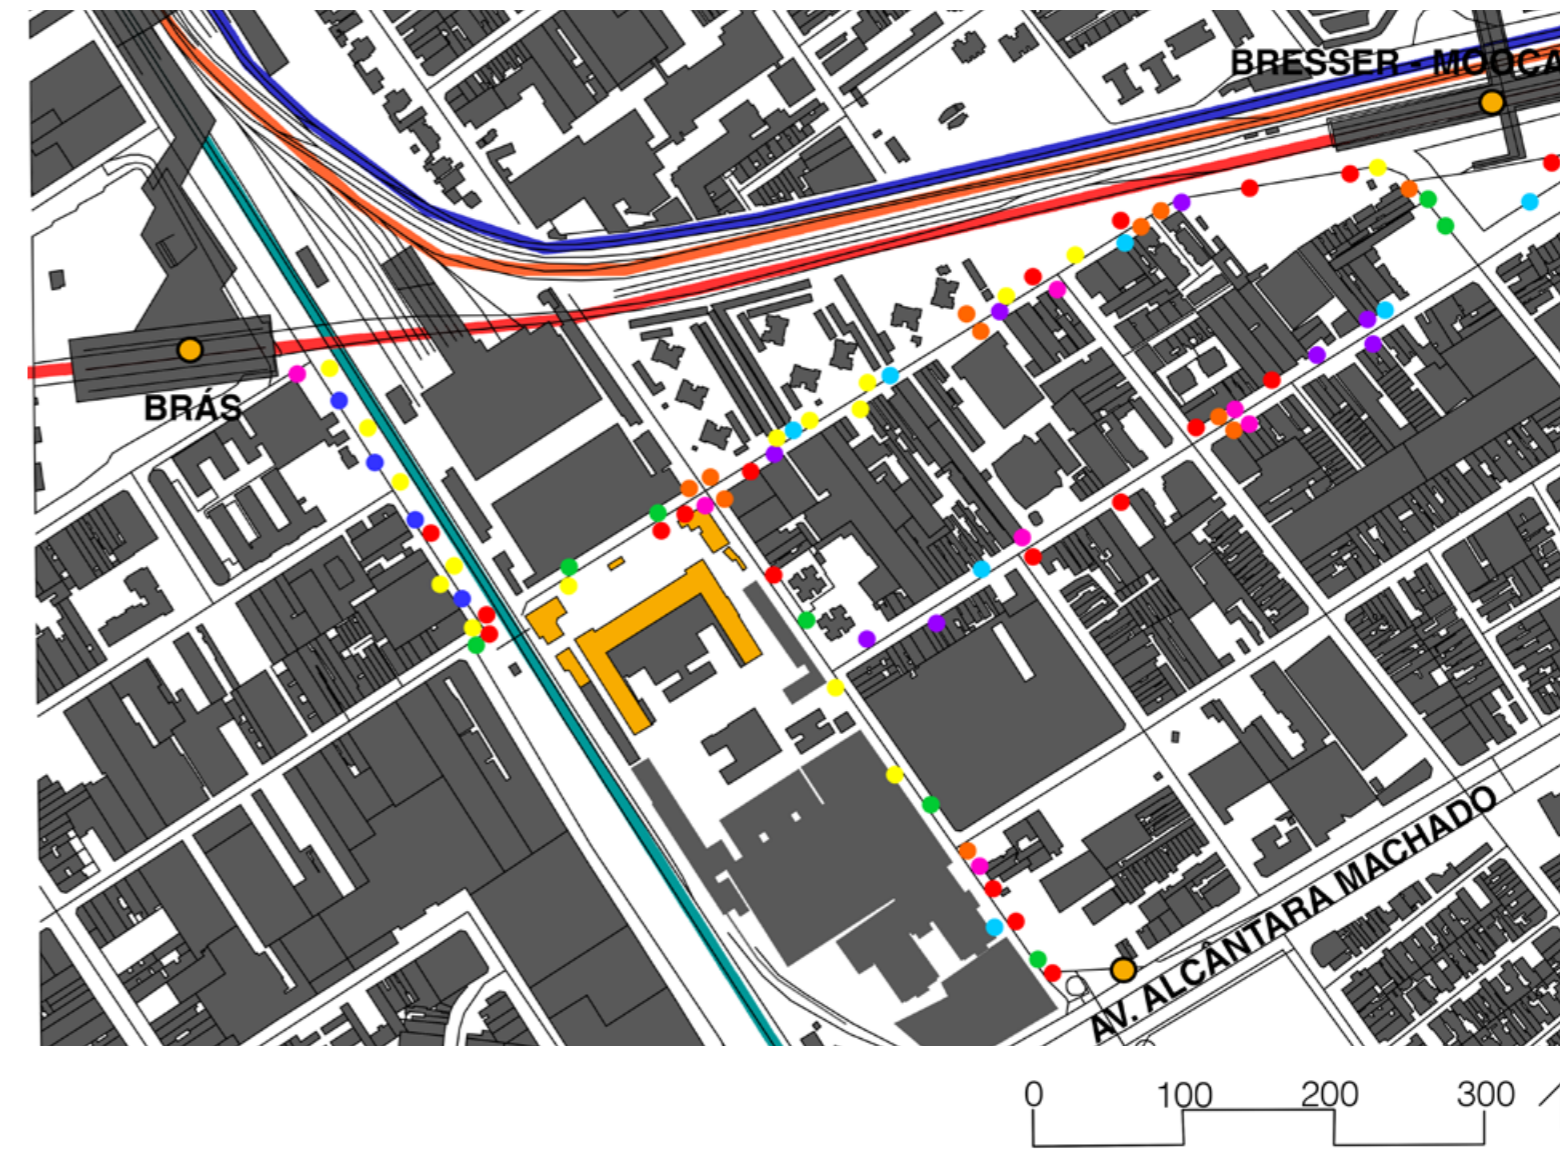
Figura 11. Mapa do entorno do Museu da Imigração com marcação de problemas. Fonte: elaboração própria sobre mapa, <https://cadmapper.com/>

A Figura 11, apresenta os problemas levantados durante visitas ao local: vegetação que atrapalha circulação de pedestres, ausência de rampas de acesso do leito carroçável à calçada, inclinação inadequada das rampas de acesso, rachaduras e buracos, tipos de pisos inadequados, estreitamento da calçada, ausência de piso tátil e requalificação necessária. O item

“requalificação necessária” descreve os pontos que apresentam relativo abandono da população, com baixo fluxo de pessoas, porém com potencial para explorar o uso cultural e de lazer.

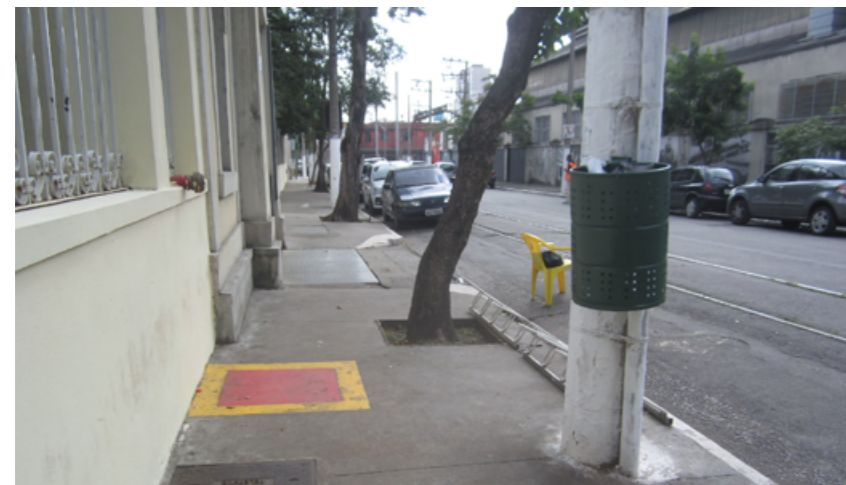
Figura 12. Fotografia da calçada do museu na R. Visconde de Parnaíba. Fonte: autoria própria, São Paulo, dezembro de 2018.

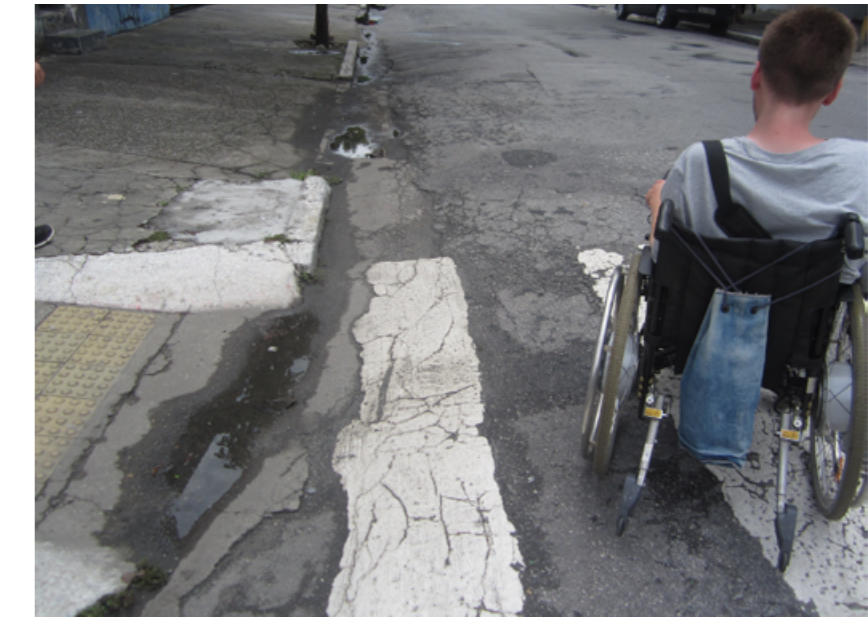
de rodas para acessar ao museu pela estação Bresser-Moooca. A Figura 20 exemplifica o estado de conservação das calçadas para acessar o Museu da Imigração. A dificuldade de circular nas calçadas pode levar, não só o usuário de cadeira de rodas, mas também pessoas sem deficiência física a optarem por se deslocar pelo leito carroçável, como é visto na Figura 21.

Da esquerda pra direita. Figuras 20 e 21. Fotografias da visita. Fonte: autoria própria, São Paulo, janeiro de 2018.

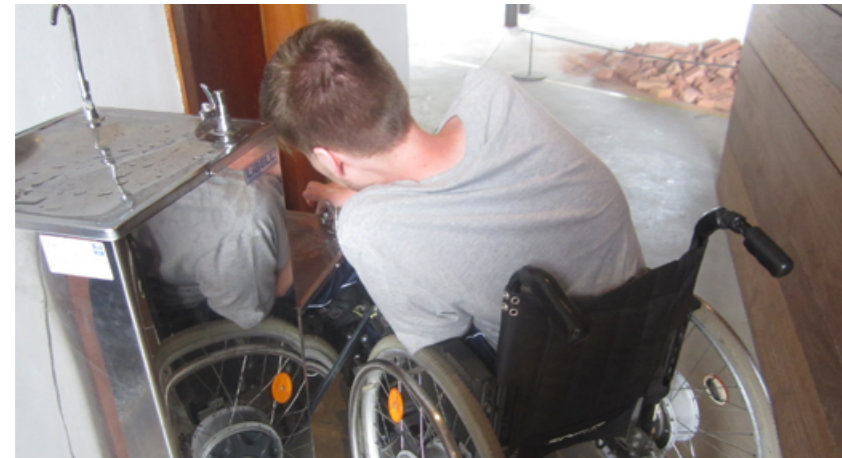
sob a bica. Além disso, como é visto na Figura 22, o uso do bebedouro também pode bloquear a circulação de pessoas. Muitos mostruários da exposição de longa duração do museu, como é visto na Figura 23, não apresentavam área de aproximação – espaço para entrada da cadeira de rodas sob o mostruário - ou altura adequada, o que prejudicava a visualização de objetos expostos. Na entrada/ saída do museu, há um pequeno

Figura 22. Fotografia da visita. Fonte: autoria própria, São Paulo, janeiro de 2018.

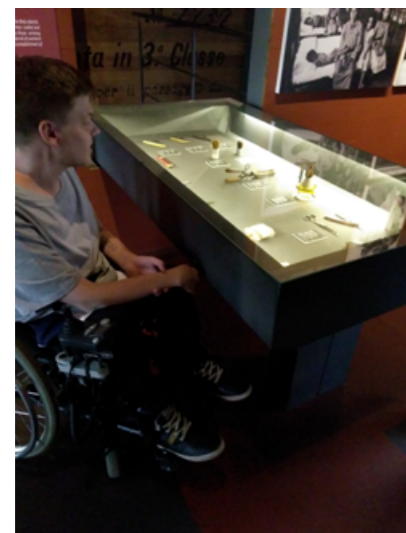
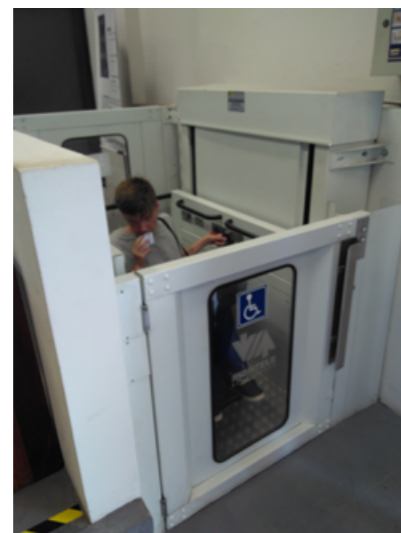
desnível até a rua e a acessibilidade foi resolvida com a instalação de uma plataforma elevatória (Figura 24). Isso resultou num aspecto negativo, uma vez que para utilizar a plataforma, deve-se contar com auxílio de um funcionário e para acessar o museu deve-se contar com o bom funcionamento do equipamento eletromecânico, sujeito a falhas.

Da esquerda pra direita. Figuras 23 e 24. Fotografias da visita. Fonte: autoria própria, São Paulo, janeiro de 2018.
