***Flydubai* 981: análise de controlabilidade pelo critério  
QLC**

Monografia apresentada ao Curso de Engenharia Aeronáutica, da Escola de Engenharia de São Carlos da Universidade de São Paulo, como parte dos requisitos para obtenção do título de Engenheiro Aeronáutico.

Na madrugada de 19 de março de 2016, a tripulação da empresa aérea *flydubai* realizava o voo regular de ida e volta na rota Dubai (OMDB) - Rostov-do-Don (URRR) - Dubai (OMDB), como mostra a [Figura 11](#).

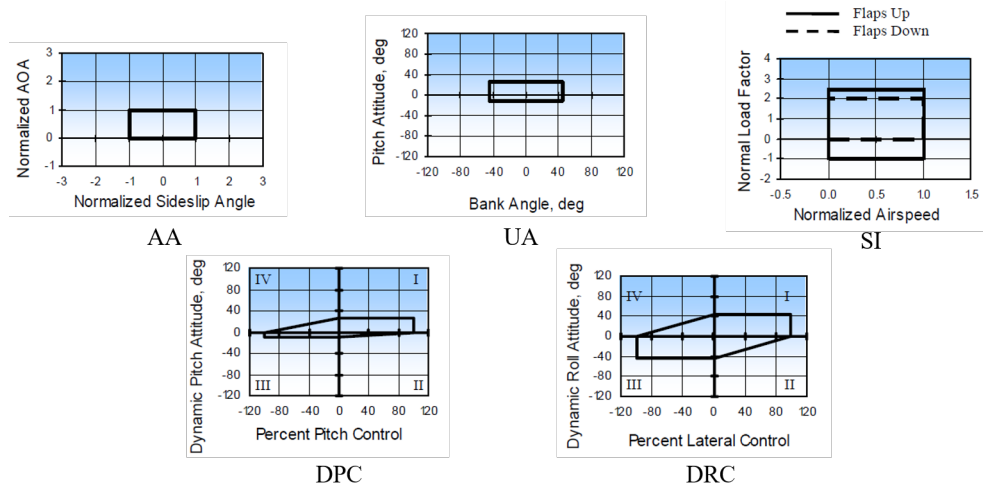
Figura 10: Envelopes do critério QLC.

O intuito desta subseção não é descrever exatamente como o método funciona, mas os cinco envelopes, as respectivas aplicabilidades e as respectivas relações com as causas primárias mais frequentes de LOC-I determinadas pelo CAST. Eles são mostrados na [Figura 10](#).

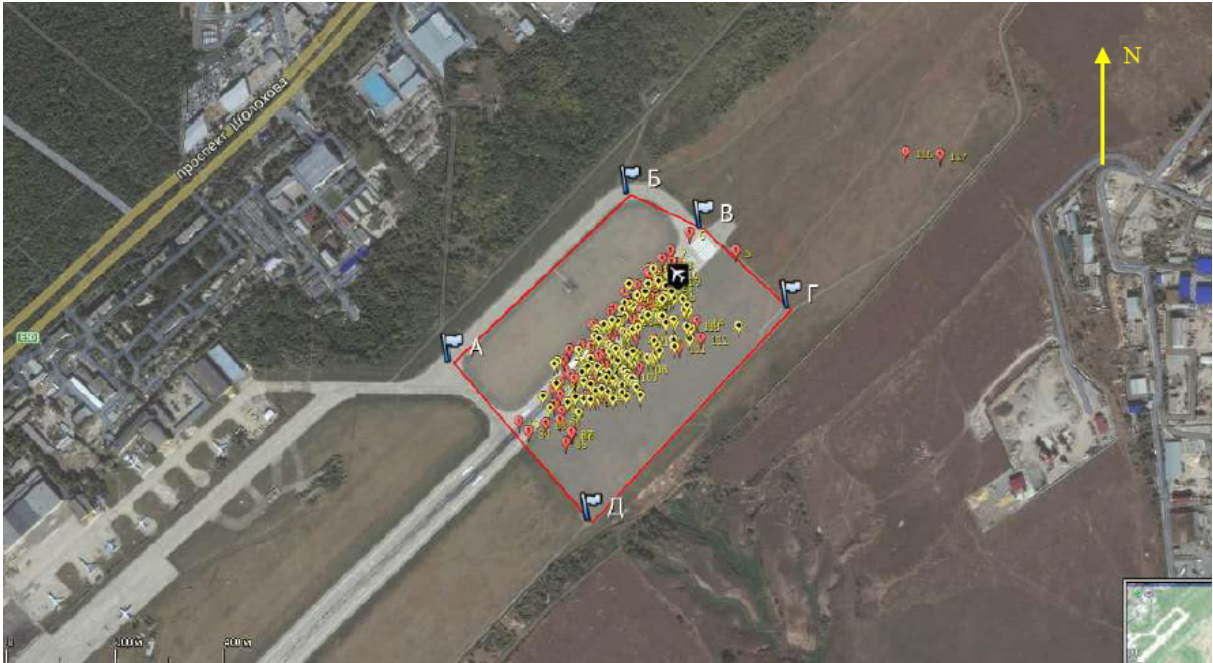
Figura 13: Local de impacto e disposição dos destroços da aeronave.

No progresso da segunda aproximação, a tripulação decidiu novamente arremeter e às 00:40:50, a uma altitude de 830 pés em relação ao nível da pista, a manobra foi iniciada. Após

atingir uma atitude de 3350 pés em relação ao nível da pista, a aeronave entrou em uma descida muito acentuada e, às 00:41:49, se chocou com a pista cerca de 120 metros adentro da cabeceira com uma atitude de arfagem picada de  $50^\circ$  e uma velocidade indicada de 340 nós como mostra a marca preta e branca na [Figura 13](#). Não houve sobreviventes.

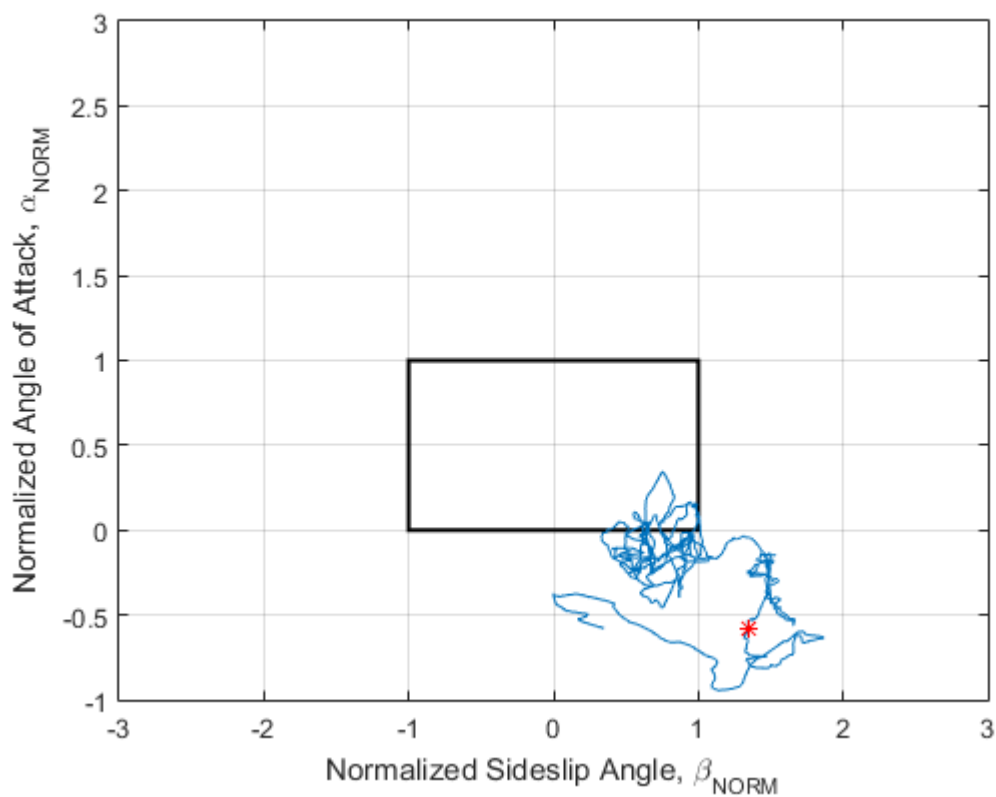
Figura 17: Envelope de condições aerodinâmicas adversas (AA)

Após realizar as operações descritas na seção anterior era necessário traçar os dados nos envelopes estabelecidos pelo critério QLC. O *software* MATLAB foi utilizado para as operações matemáticas e para traçar os dados nos cinco envelopes. A [Figura 17](#) mostra os dados do voo FDB981 traçados no envelope AA. Vale ressaltar que para este envelope, devido à limitação de dados publicados, só apresenta resultados limitados a três segundos antes do impacto.

controle da aeronave e mostra que o envelope não foi recuperado no eixo de ângulo de ataque.

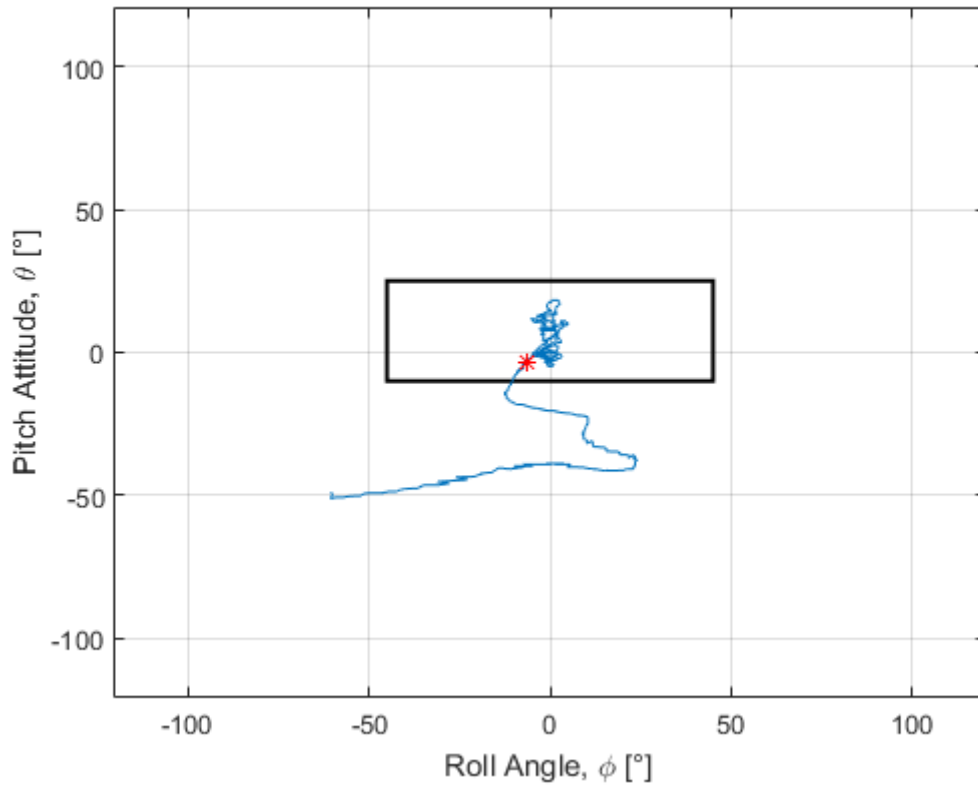
Figura 18: Envelope de atitude não-usual (UA)

Os dados traçados neste envelope são referentes à totalidade dos 93s escolhidos para análise. É possível notar que o a excedência é consideravelmente mais rápida. Através da análise dos dados, constatou-se que a aeronave esteve em atitude não-usual somente nos últimos 12,6s do voo. Esta excedência, entretanto, foi de grande importância para que a condição se tornasse irreversível, pois seguida da desorientação espacial do PIC, a aeronave foi apontada para o solo com os motores em potência total, acelerando sua descida a velocidades verticais de até  $-23.000ft/min$ . Além disso, uma atitude de rolagem como a observada de  $-60^\circ$  pode comprometer a capacidade da aeronave de ser recuperada, pois a componente vertical da sustentação pode se tornar insuficiente se comparada ao peso. As excedências foram acopladas, isto é, ocorreram tanto no eixo de arfagem como no de rolagem, faltando apenas 2s para o impacto. Desta forma, mesmo que houvesse altura suficiente, possivelmente o desempenho de recuperação da aeronave estaria comprometido e o acidente ainda assim teria acontecido. Logo após a perda de controle da aeronave, evidenciada pelo ponto vermelho, inicia-se a excursão do envelope e evidencia-se a falta de ação de correção por parte do PIC.

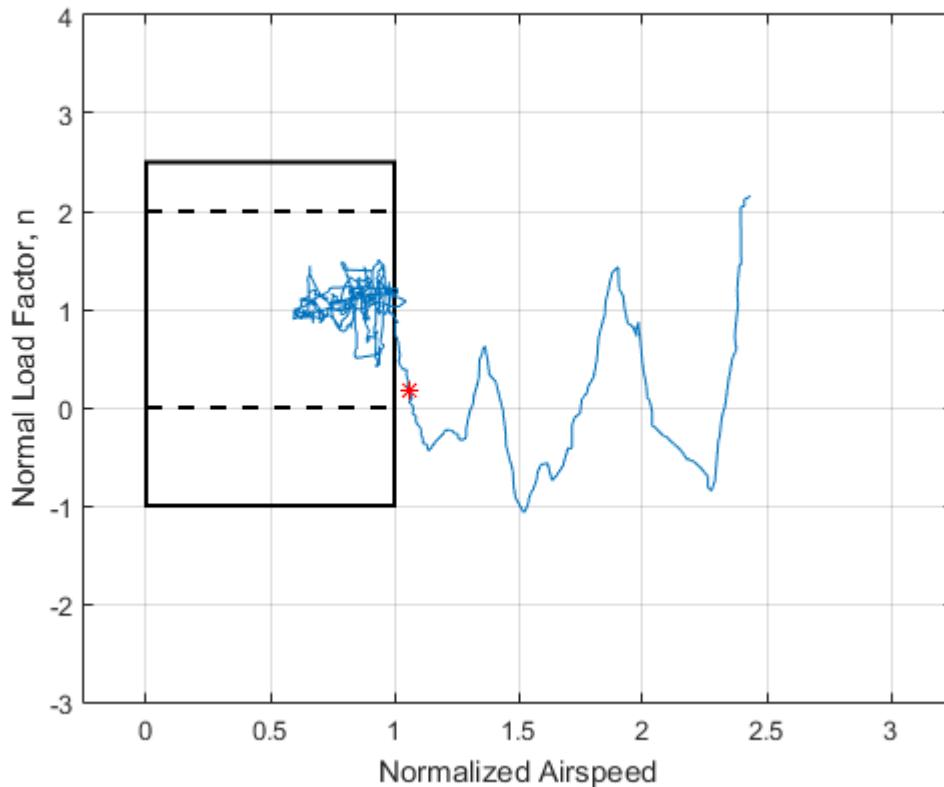
Figura 19: Envelope de integridade estrutural (SI)

O envelope de integridade estrutural também foi duplamente excedido como mostra a Figura 19.

Nota-se que a aeronave passa seis vezes pelo fator de carga igual a zero e se aproxima

de  $-1$  mais uma vez. Estas condições contribuíram de forma muito relevante para a perda de consciência espacial do PIC e consequente perda de controle da aeronave, levando a comandos inapropriados, mostrados na [Figura 20](#).

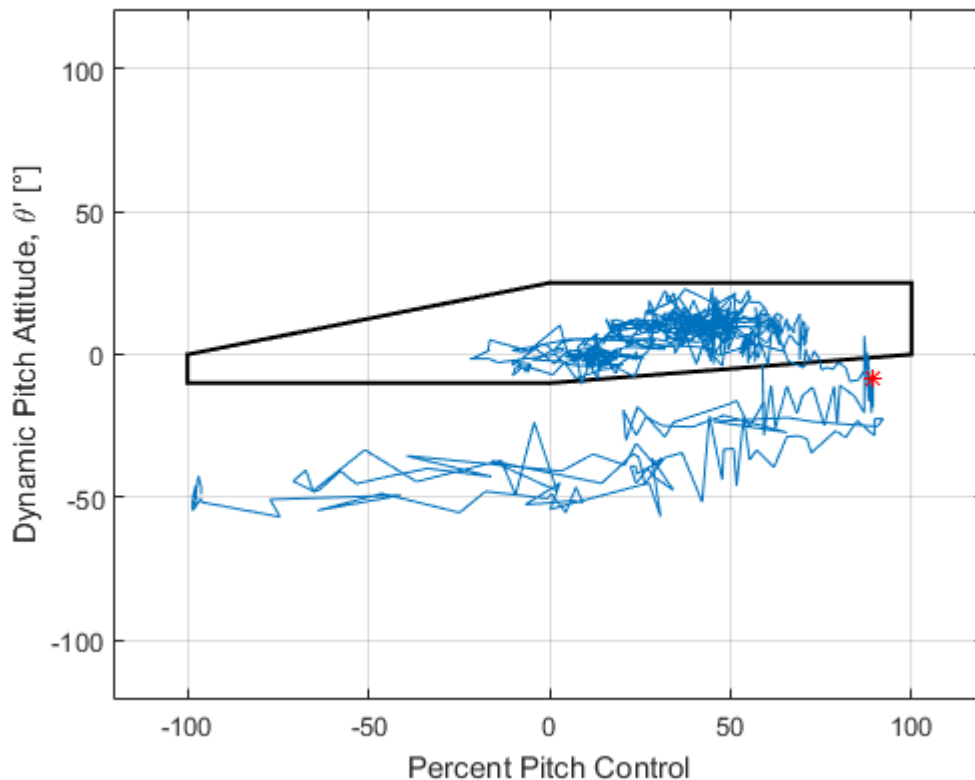
Figura 21: Envelope de controle dinâmico de arfagem (DPC) em curva

Ainda assim, é interessante saber como o gráfico se comportou temporalmente, e isso é evidenciado pelas curvas, como apresentadas anteriormente. Por este motivo, a [Figura 21](#) mostra o envelope DPC com os dados do FDR traçados com uma curva.

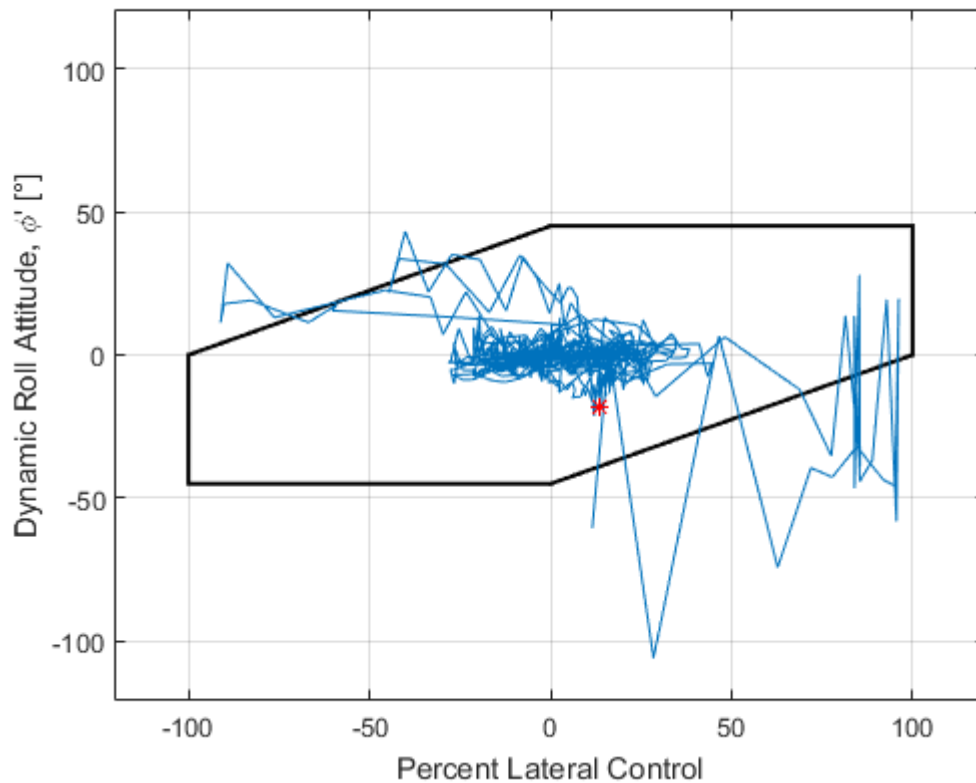
Figura 23: Envelope de controle dinâmico de rolagem (DRC) em curva

A [Figura 23](#) mostra a curva resultante dos dados do gravador de voo. Com ela, é possível obter uma visão mais temporal do que se passou, se a aeronave foi recuperada, e se os comandos excessivos foram recuperados ou foram mantidos, agravando a situação assim como no DPC.

Nota-se que o envelope é excedido algumas vezes e a atitude da aeronave é posteriormente

Aliada à tração dos motores, a descida foi acelerada vertiginosamente e, com a consciência situacional e espacial extremamente degradada, o piloto aplicou comandos mais intensos no volante, levando a excedência do envelope DRC e conseqüente excedência do limite de rolagem do envelope UA.
