**ANÁLISE DE ASPECTOS DE PROJETO E CONSTRUÇÃO DE  
REFORÇOS ESTRUTURAIS DE PAVIMENTOS ASFÁLTICOS -  
ESTUDO DE CASO DA RODOVIA SP-280**

Trabalho de Formatura do Curso de  
Engenharia Civil apresentado à Escola  
Politécnica da Universidade de São Paulo

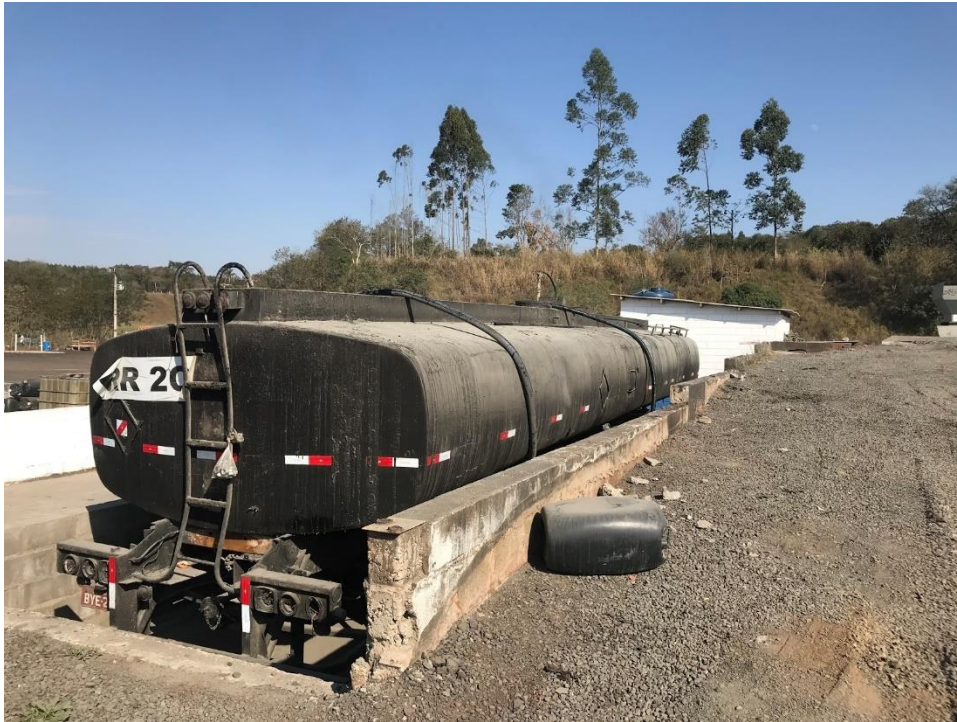
A emulsão asfáltica RR-2C, destinada a pintura de ligação, também é recebida por caminhões-tanque e é armazenada em um tanque. Segundo a Ficha de Segurança (2005) da própria Petrobrás para esse produto químico, não são necessárias medida técnicas específicas de armazenamento, mas é adequado que se armazene em tanques (com respiros e escotilhas) em locais limpos, com boa ventilação e à temperatura ambiente, como foi possível observar na usina, na figura 33.

Figura 33 - Tanque de armazenamento da emulsão asfáltica RR-2C

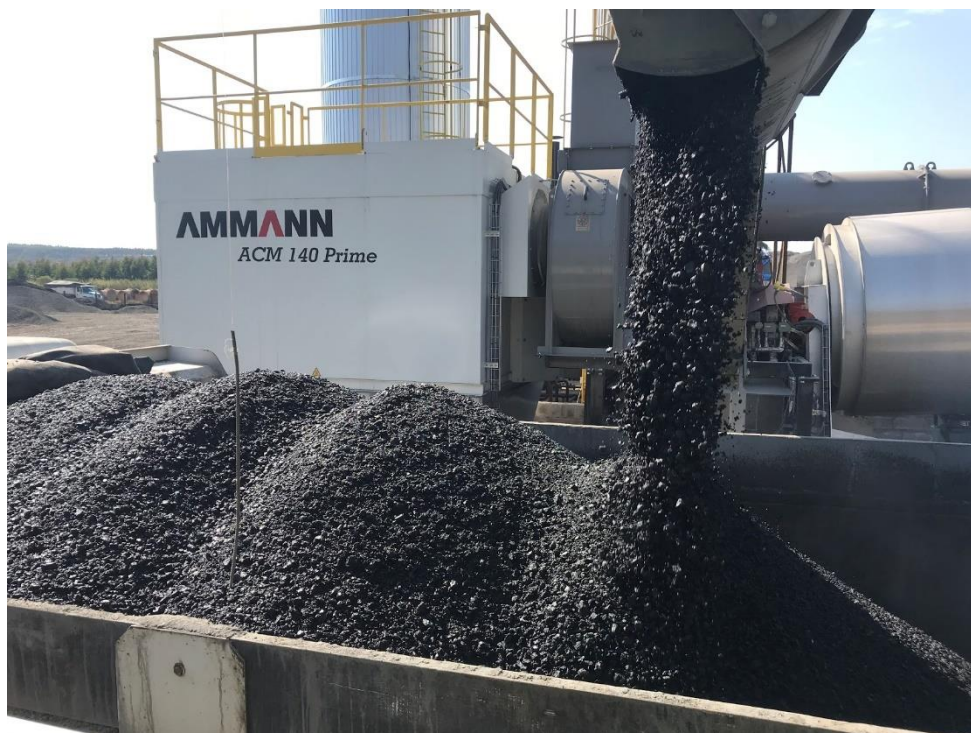
Na usina móvel, os agregados passam pelo processo de secagem e são aquecidos para, então, serem misturados ao CAP e formarem a massa asfáltica especificada. Ela é depositada nos caminhões basculantes que as levarão à pista (figura 34).

Figura 34 - Massa asfáltica sendo despejada no caminhão para transporte

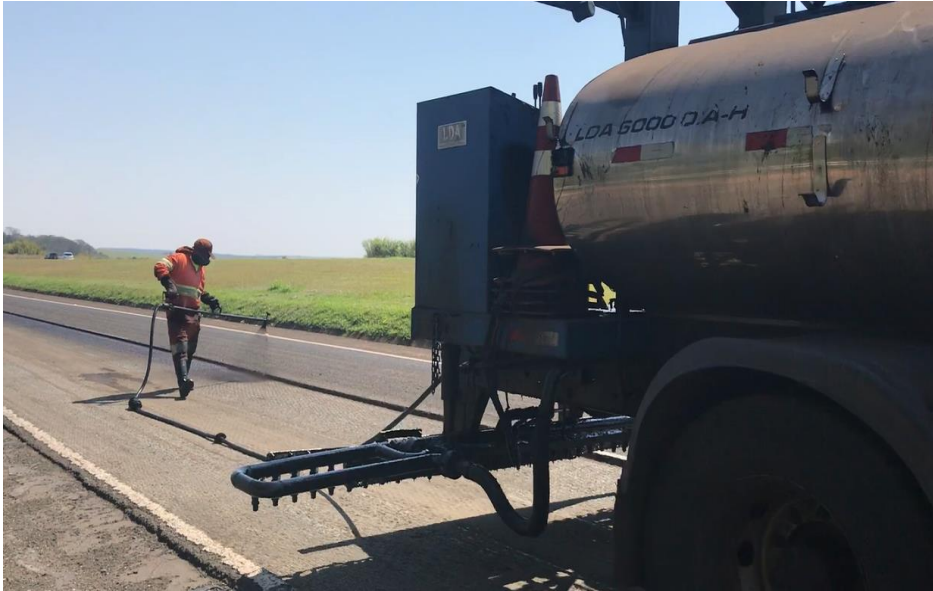
- Aplicação da pintura de ligação:  
Caminhão espargidor com barra espargidora e bico de distribuição (figura 40).

Figura 40 - Equipamentos de aplicação de pintura de ligação

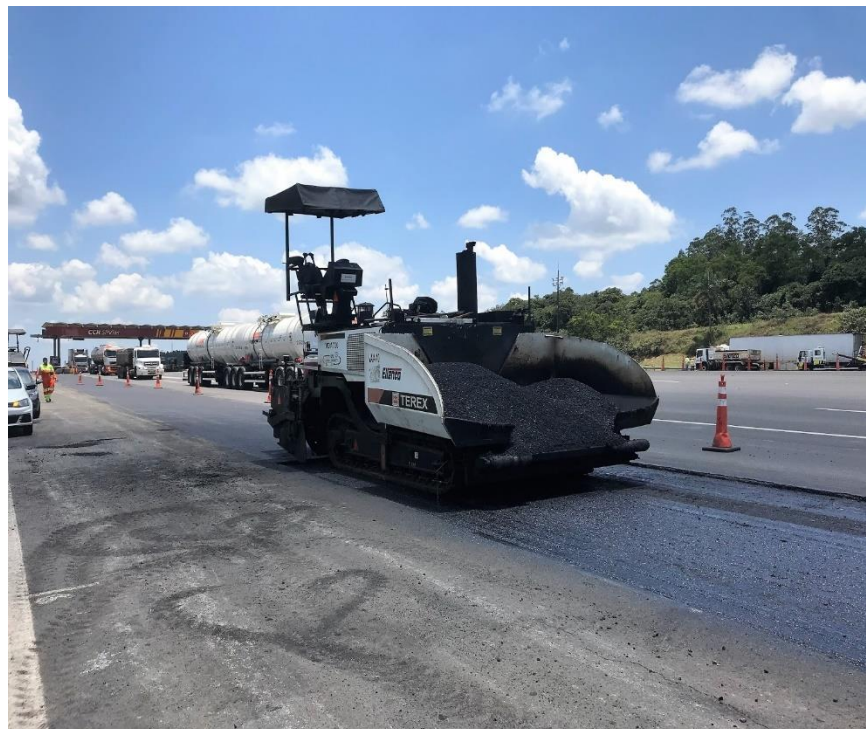
- Aplicação da massa asfáltica:  
Vibro acabadora de asfalto modelo VDA-700 da Terex (figura 41)

Figura 41 - Equipamento para aplicação da massa asfáltica

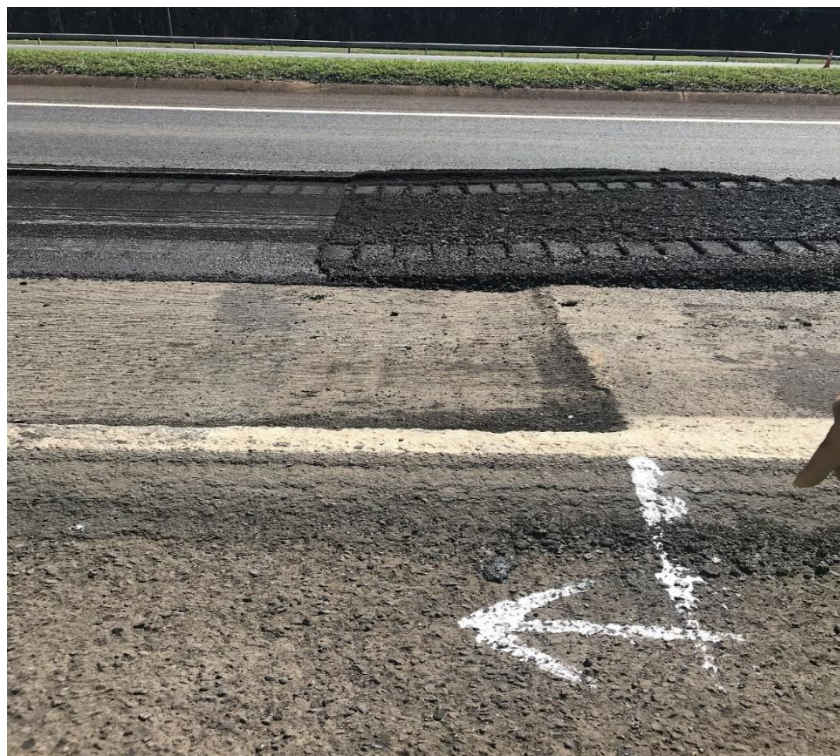
Figura 56 - Fresagem de trecho, com largura superior a oferecida pela fresadeira (2 passadas)

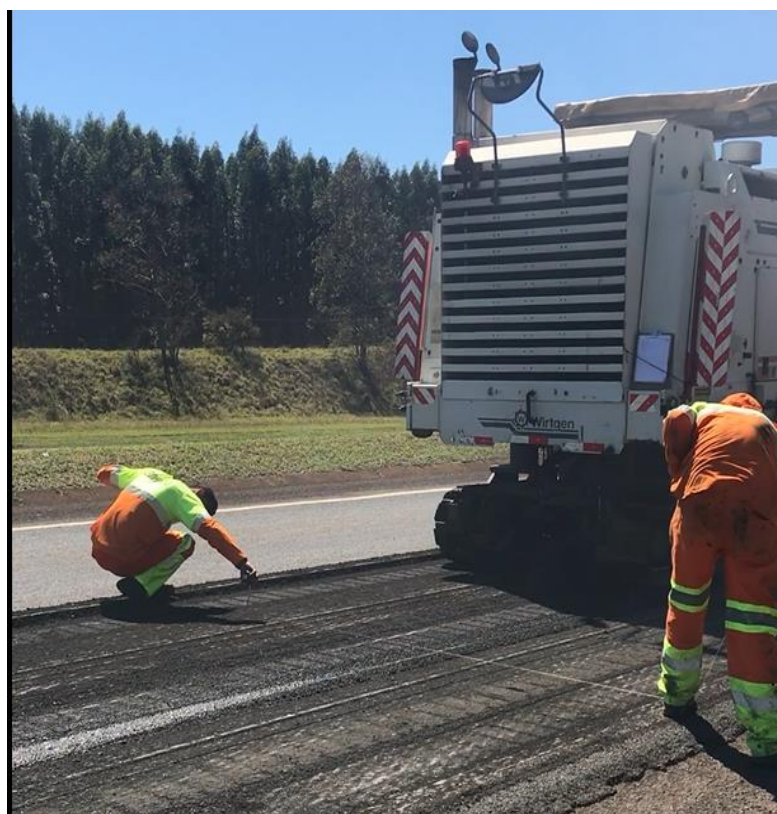
Figura 57 - Controle da espessura fresada com uso de barbante e trena

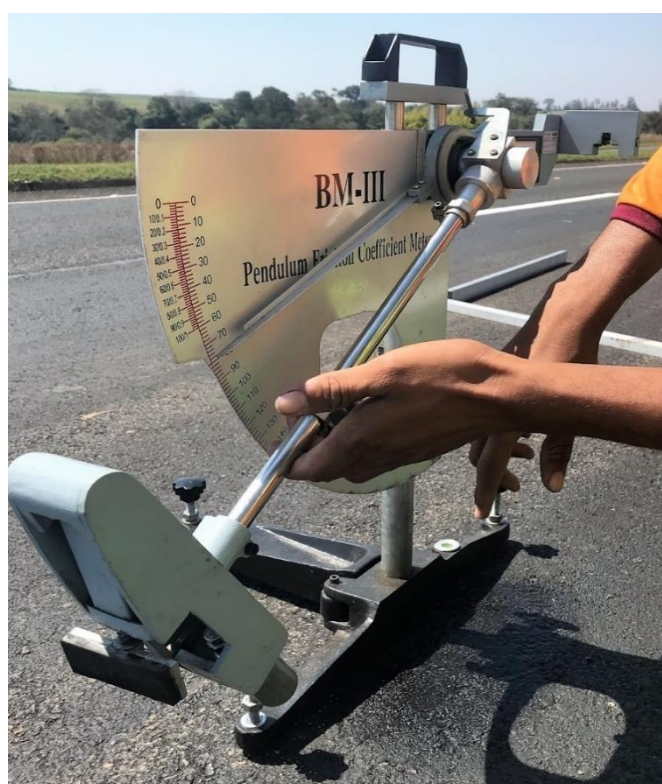
Os valores de resistência à derrapagem, por sua vez, são obtidos por meio do Pêndulo Britânico. Para fazer a medição, deve-se garantir o nivelamento do mesmo na pista, utilizando 3 apoios reguláveis e uma bolha de nível (Figura 87). Em seguida, a altura do pêndulo é regulada (Figura 88), com o auxílio de um esquadro, para que toque na superfície apenas em um trecho de 12 cm. Por fim, a superfície ensaiada é aspergida com água (Figura 89) para gerar um cenário desfavorável, simulando a pista em dias de chuva, em que o atrito do pneu com o pavimento é reduzido, e o pêndulo é liberado de uma altura padronizada. Mede-se então, a altura que o pêndulo alcança, devendo ela ser maior do que 55 (Figura 90).

Figura 90 - Verificação de atrito: Obtenção do resultado

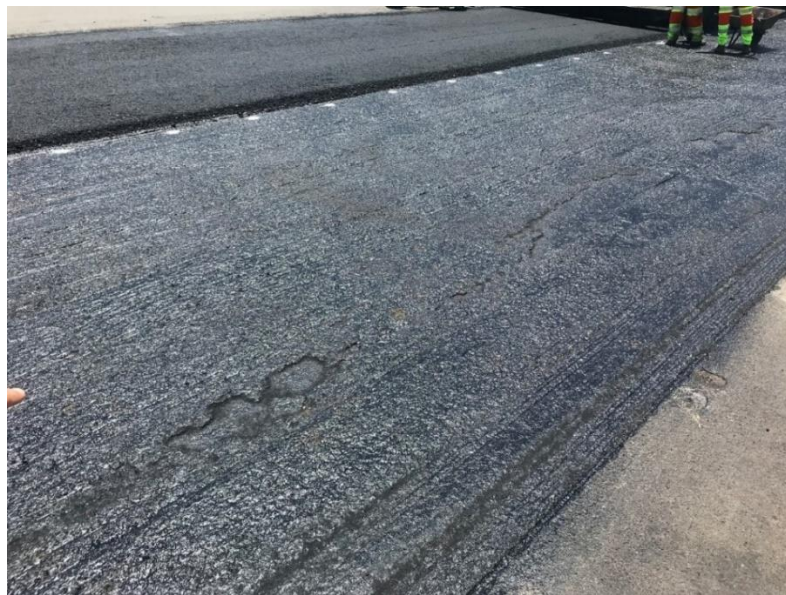
Figura 101 - Superfície não uniforme após fresagem a frio

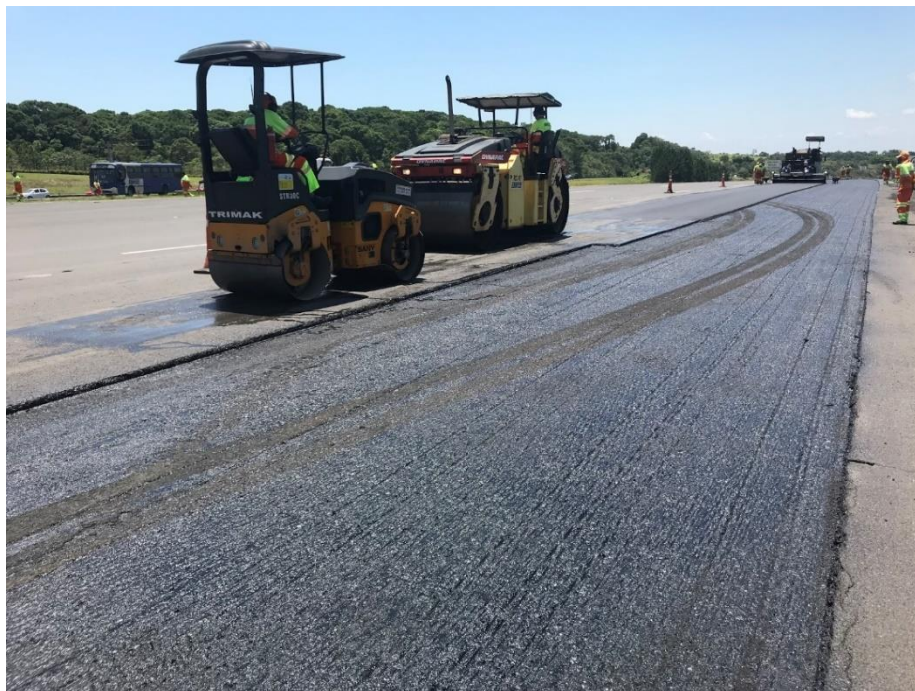
Figura 104 – Marcas de pneus sobre a pintura de ligação, mostrando a retirada da camada ligante

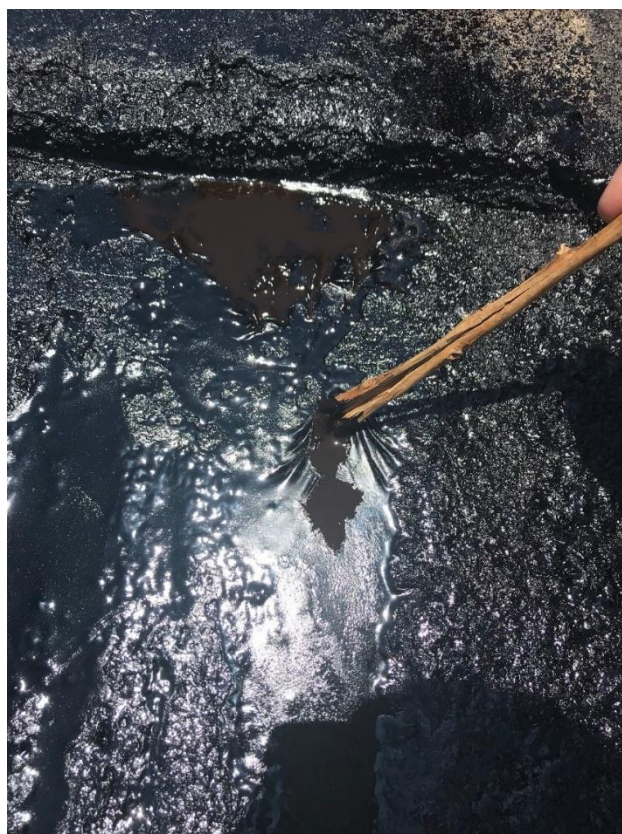
Figura 105 - Pintura de ligação acumulada nas bordas no momento de aplicação de CAUQ
