**AVALIAÇÃO DO POTENCIAL DE CONTAMINAÇÃO DA ÁGUA  
SUBTERRÂNEA POR POSTOS DE COMBUSTÍVEIS NA CIDADE DE  
ITAITUBA/PARÁ**

Monografia apresentada à Escola Politécnica da  
Universidade de São Paulo como parte dos requisitos  
para a obtenção do título de Especialista em Gestão  
de Áreas Contaminadas, Desenvolvimento Urbano  
Sustentável e Revitalização de Brownfields.

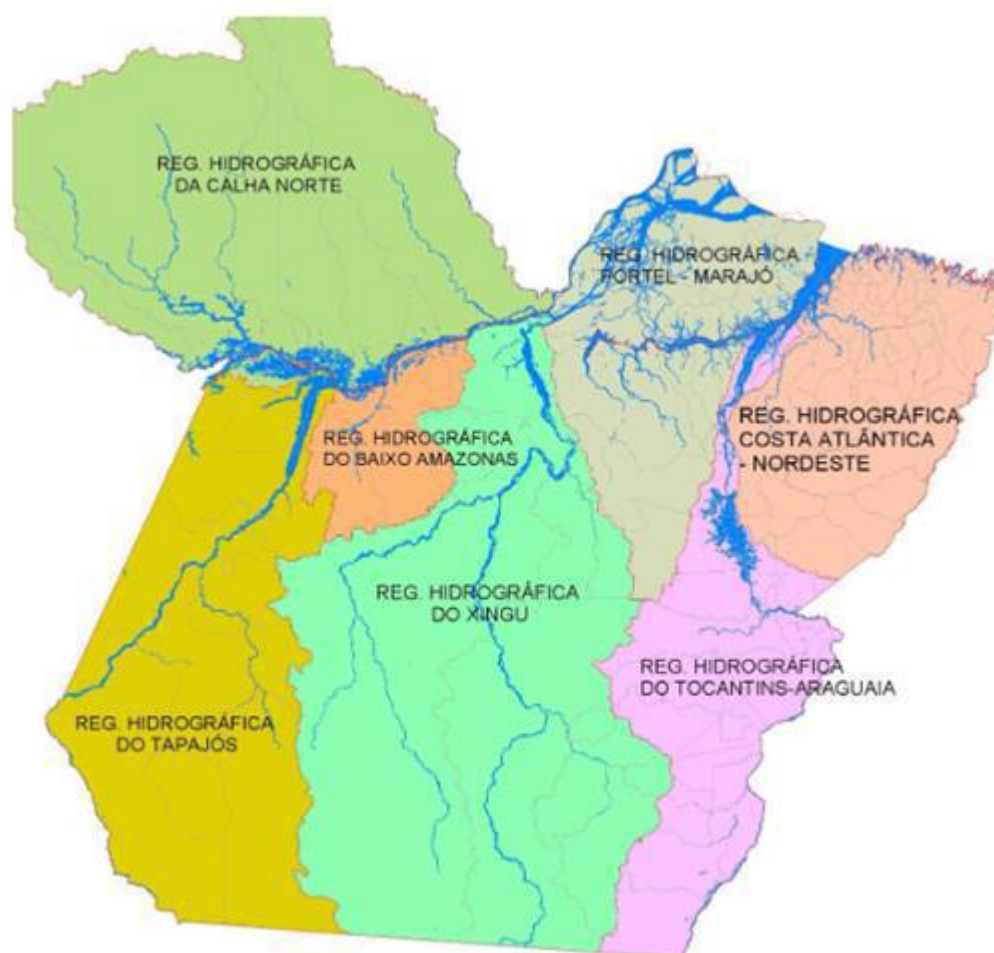
Figura 8 — Regiões hidrográficas do Pará

Na região do Tapajós, onde Itaituba está incluída, constatou-se que as unidades geológicas variam desde o Paleoproterozóico até o Cenozoico. De forma geral, as grandes unidades geológicas estabelecem uma correlação com os respectivos sistemas aquíferos preponderantes, definindo, basicamente, dois sistemas de aquíferos principais: poroso (livre a confinado) nos sedimentos da Bacia Amazônica e o aquífero fraturado ou fissural no Cráton Amazônico (KLEIN et al., 2001).

No estado do Pará estabeleceu-se sete Macrorregiões Hidrográficas que são: Costa Atlântica-Nordeste, Tocantins-Araguaia, Xingu, Portel-Marajó, Tapajós, Baixo Amazonas e Calha Norte, levando em consideração as características geomorfológicas, a geologia, hidrografia, solos e clima (PARÁ, 2001).

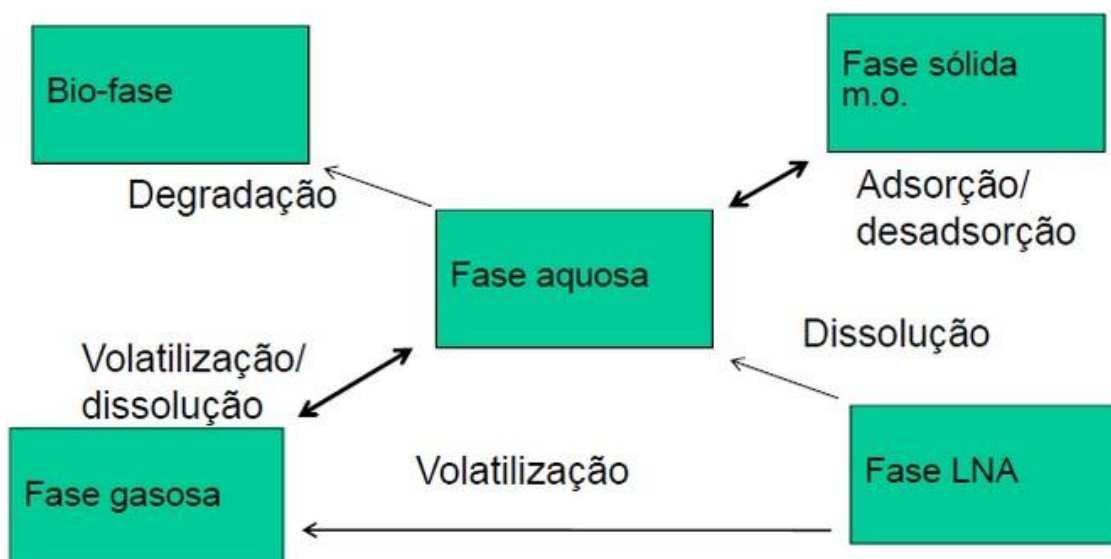
Figura 14 - Esquema de comportamento de geoquímica do contaminante

localização podem ser pontuais, apresentando-se em tamanho local, assim como podem ser multipontuais, isto é, diversas plumas interligadas difusa ou sequencialmente. Outros processos são importantes para determinar a extensão e a forma da contaminação; uma delas relaciona-se com a geoquímica do contaminante, que por mudanças em suas propriedades físico-químicas provoca um maior potencial de contaminação, quando ao penetrar no subsolo na forma mais usual, o NAPL – fase líquida não aquosa, fica saturado, torna-se imiscível e forma uma pluma crítica devido aos elementos tóxicos presentes (BERTOLO; ALVES; MAXIMIANO, 2018). Os diferentes produtos derivados do petróleo apresentam díspares características, como solubilidade, volatilidade, densidade, viscosidade e biodegradabilidade, que afetam o seu comportamento no solo/água subterrânea (JORGE, 2017).

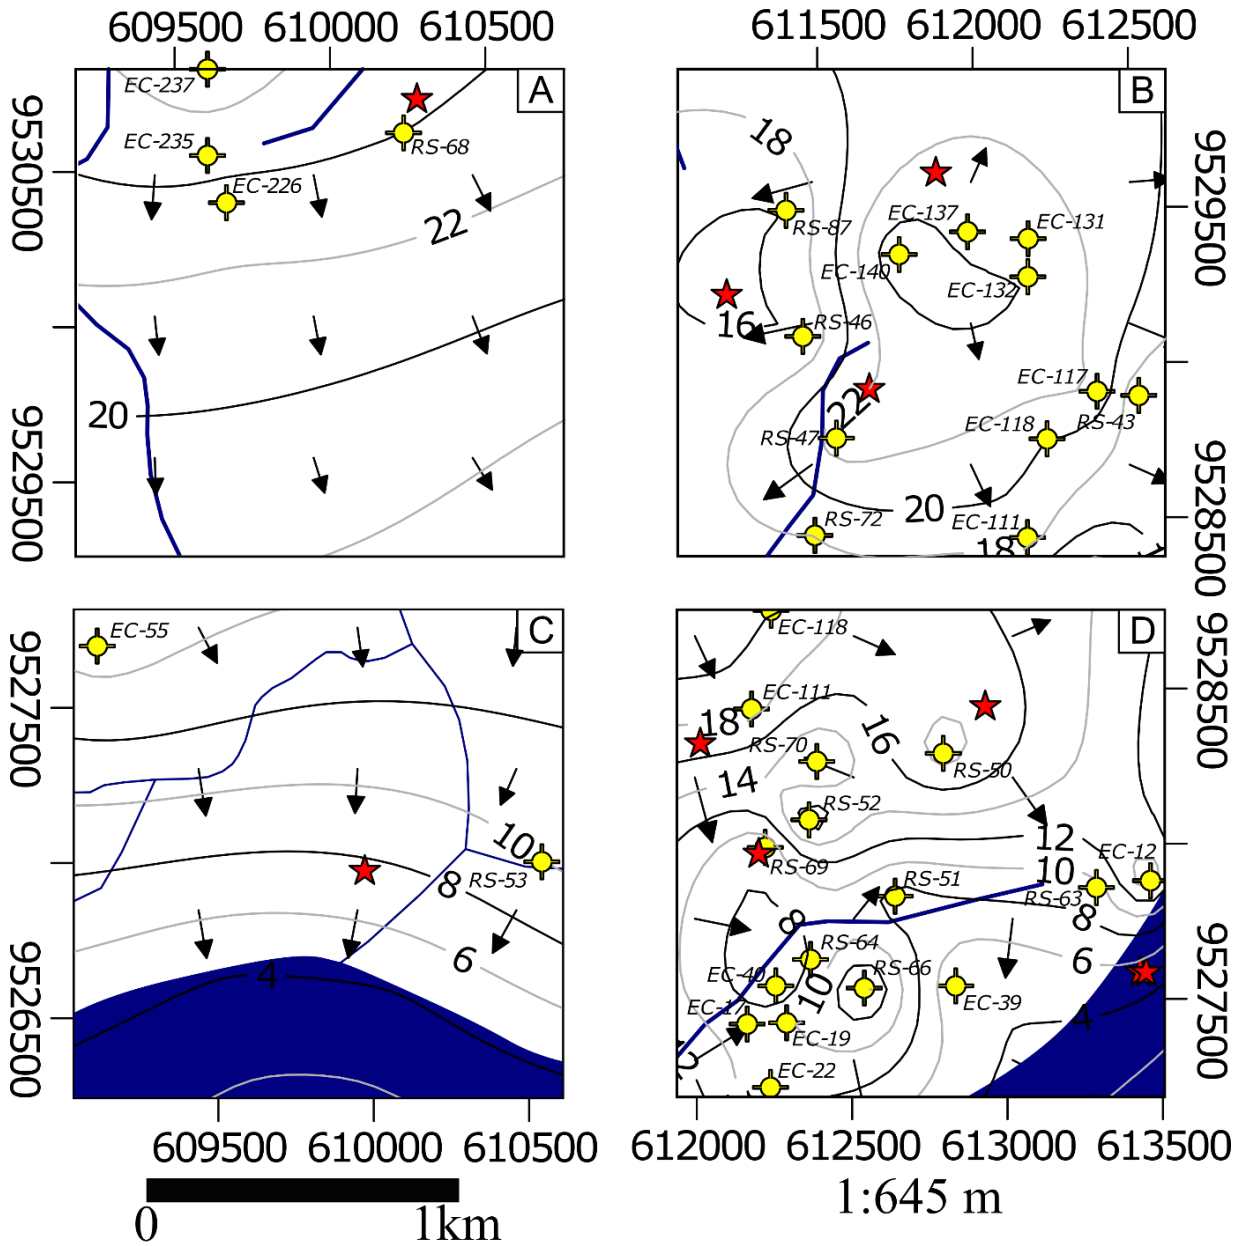
Figura 22 - Mapa com recortes de área

Na representação visual do destaque A (figura 22) se pode perceber que há 1(um) posto de combustível localizado em um ponto que poderia, hipoteticamente através do fluxo de água, encaminhar diretamente o contaminante para um dos poços que estão mais próximos da fonte de contaminação a jusante, se houver um derramamento de combustível, mas dificilmente, devido à distância, de aproximadamente 500 (quinhentos) metros, contaminar os outros:

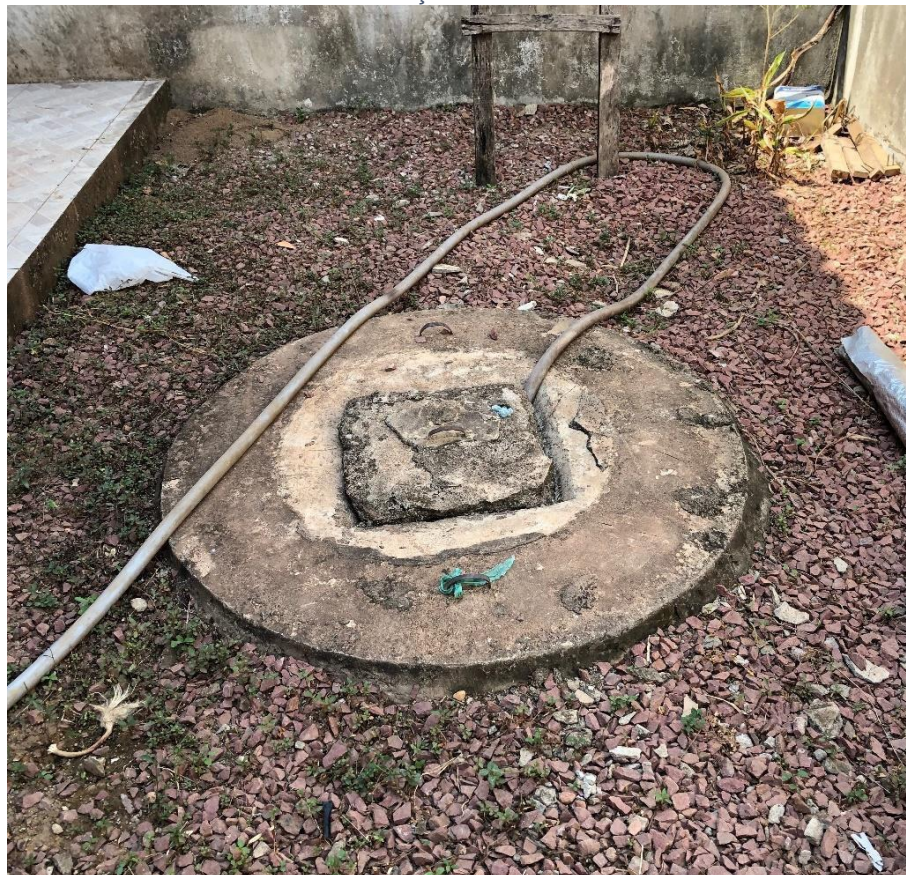
Foto 3 - Poço finalizado
