Análise dos riscos do trabalho em altura com andaime em uma obra na
construção civil

Monografia apresentada à Escola
Politécnica da Universidade de São
Paulo para a obtenção do título de
Especialista em Engenharia de
Segurança do Trabalho

Este trabalho tem o objetivo de analisar os riscos do trabalho em altura em andaimes, em uma obra de reforma e construção, sitiada em uma escola de São Paulo.

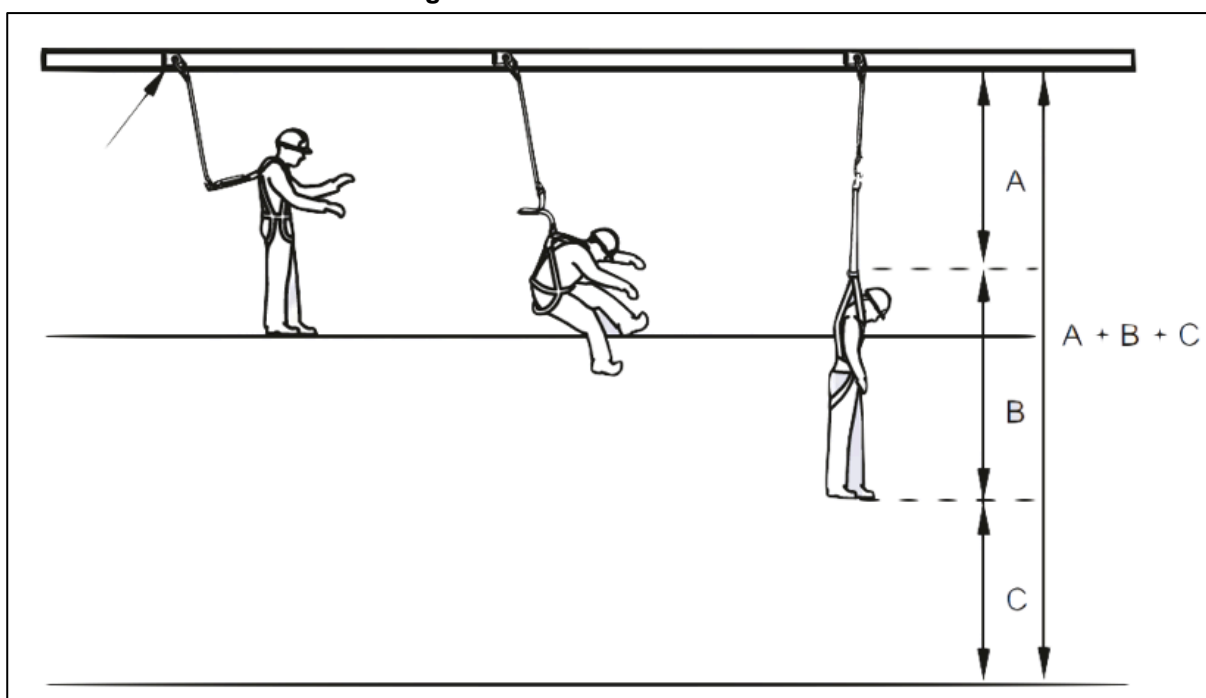
Figura 12 – Zona Livre de Queda

Quando um sistema de retenção de queda for usado, convém que seja assegurado que exista uma ZLQ (Zona Livre de Queda) adequada para evitar que o usuário venha a colidir com o solo ou qualquer obstáculo.

- B. distância entre o elemento de engate do cinto de segurança e os pés do trabalhador
- C. distância de segurança de 1m

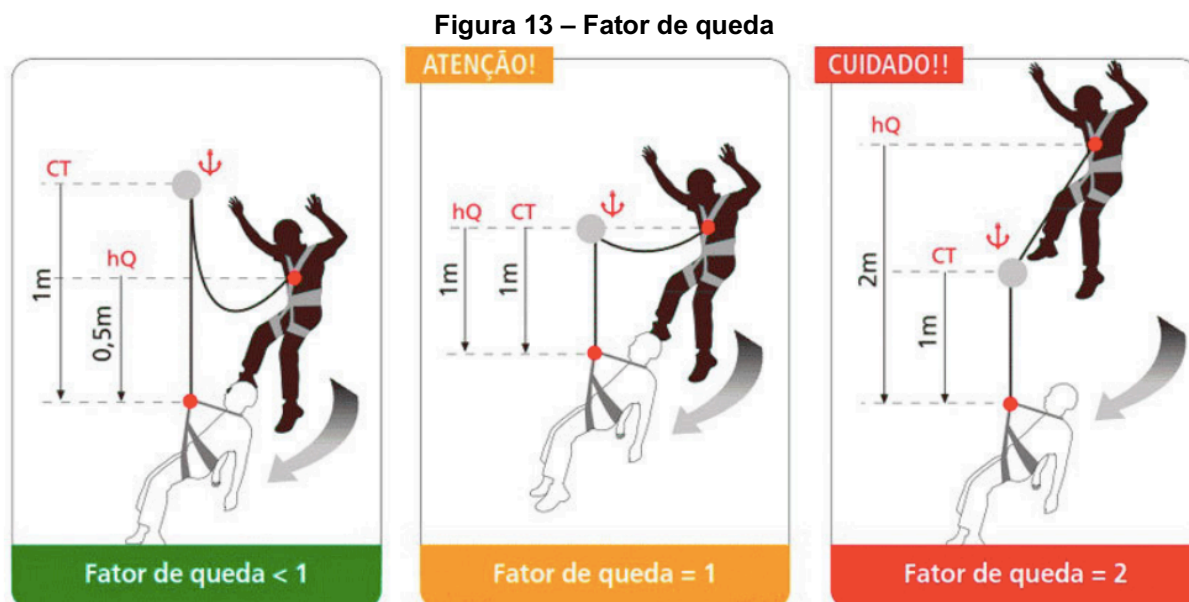
O Fator de queda (FQ) é abordado nesta Norma de forma a demonstrar a importância de se ancorar com o talabarte em uma posição correta. O fator de queda é calculado tomando a distância de queda livre e dividindo pelo comprimento do talabarte de segurança disponível para detê-la. Em uma situação de trabalho normal, o fator de queda máximo é 2 (Figura 13).

O ponto de ancoragem acima do usuário propicia um menor fator de queda que por consequência terá um menor impacto no corpo do trabalhador em caso de queda, já o ponto de ancoragem ao nível do pé do trabalhador com um maior fator de queda, apesar de possível, deve ser evitado pois poderá resultar em uma força maior que 6KN no usuário.

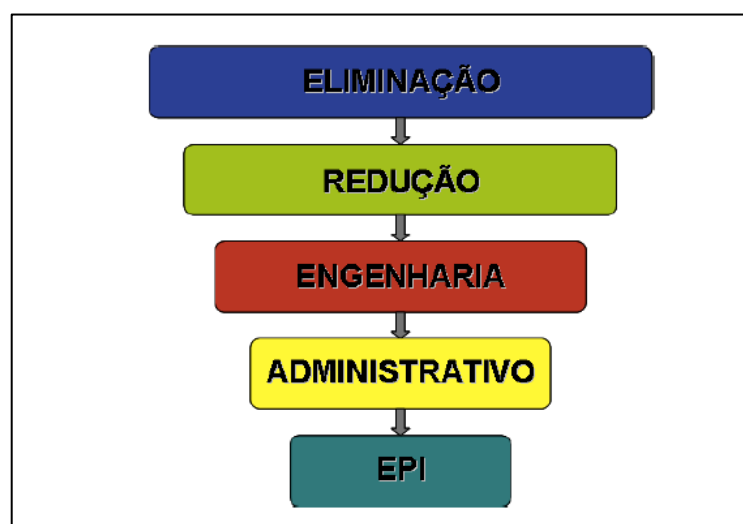
Figura 15 – Hierarquia de controles

É parte importante do processo de gestão de segurança as medidas administrativas e os controles determinados pela organização afim de reduzir os riscos nas atividades, denominado hierarquia de controle (Figura 15).

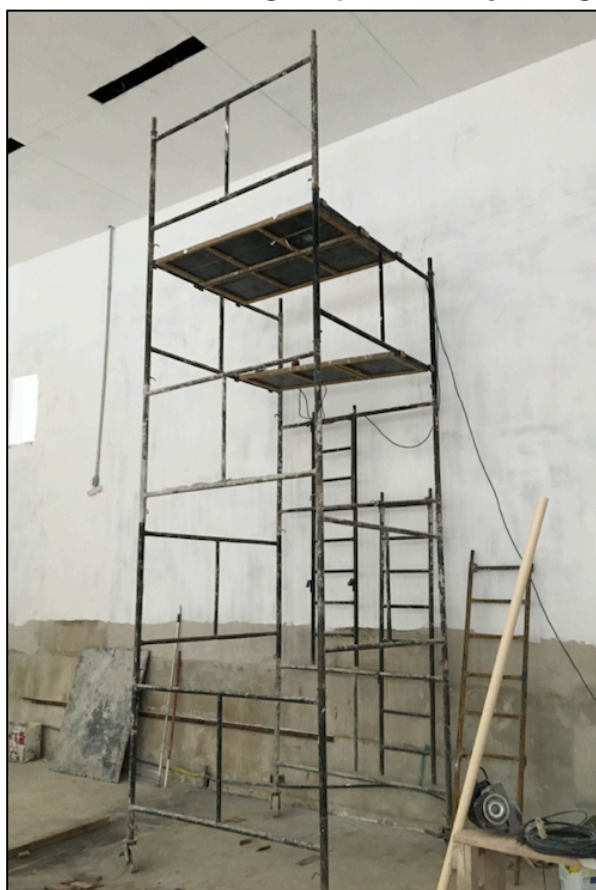
Figura 23 - Andaime irregular para colocação de gesso

Verifica-se diversas infrações quanto ao uso dos andaimes, como a falta de guara-corpo, escada de acesso e piso sem a forração completa (Figura 23).

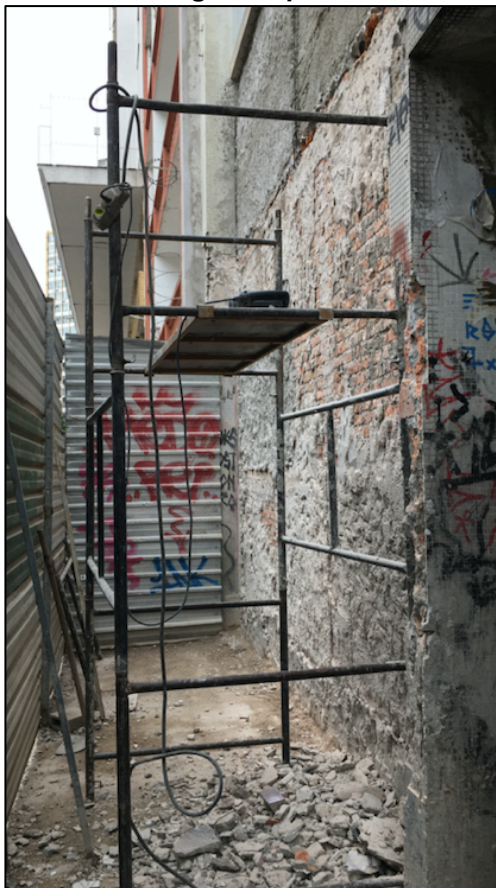
Figura 24 - Andaime irregular – piso em 2 metros de altura

Algumas tarefas são executadas em alturas que os trabalhadores imaginam que, por serem baixas, não há a necessidade de uma prevenção, organização e um procedimento de montagem adequado dos andaimes. A figura 24 retrata esta situação e como o descaso com os equipamentos obrigatórios definidos pela NR-18 (BRASIL,

1978) são desconsiderados. Lembrando que a partir de 2 metros de altura a tarefa é caracterizada como trabalho em altura conforme define a NR-35 (BRASIL, 2012).

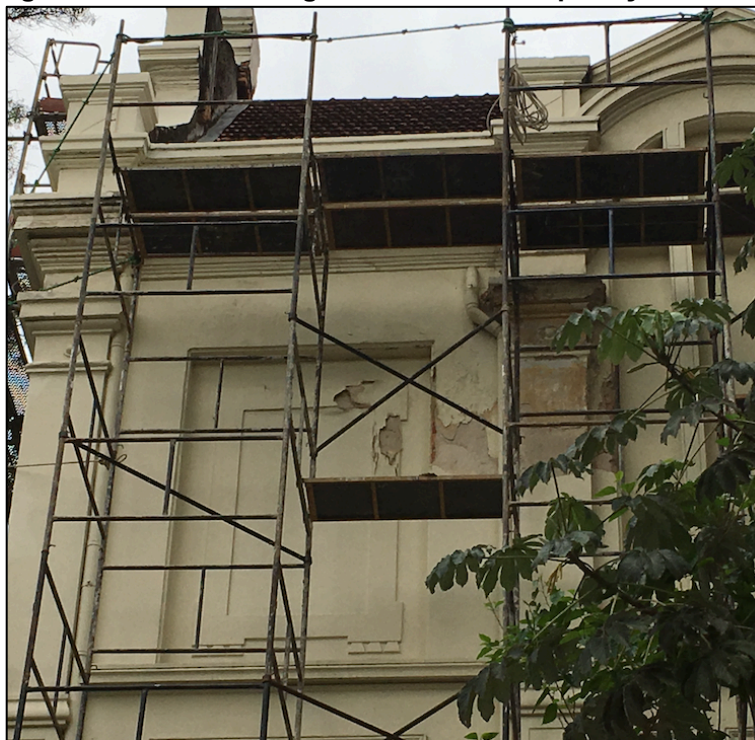
Figura 25 - Andaime irregular – ausência de proteção coletiva

Em alturas elevadas é constante a montagem de forma errada das estruturas dos andaimes, bem como a ausência dos principais itens de segurança coletiva (guarda-corpo, rodapé, escada de acesso e forração completa do piso de trabalho). Na figura 25 constata-se a falta do guarda ou o improvisado do mesmo com corda e da mesma forma o uso do piso de trabalho incompleto. A ausência de rodapé que preteja a queda de pequenas ferramentas ou de matérias da obra, bem como a falta de escada de acesso também são notadas.

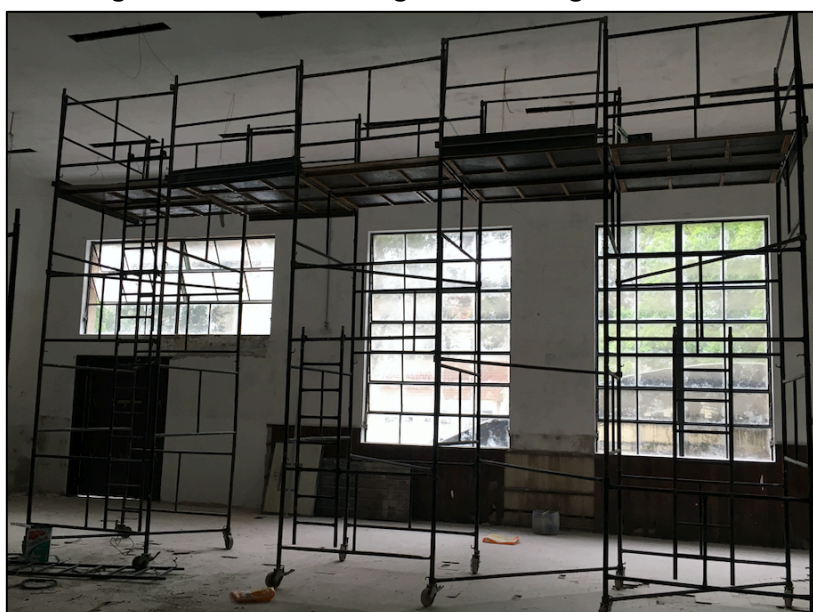
Figura 26 - Andaime irregular – montagem incorreta

Como não existe um projeto, parte de um planejamento prévio, e um acompanhamento de um profissional qualificado, alguns andaimes que possuem os equipamentos adequados são montados de forma incorreta (Figura 26).

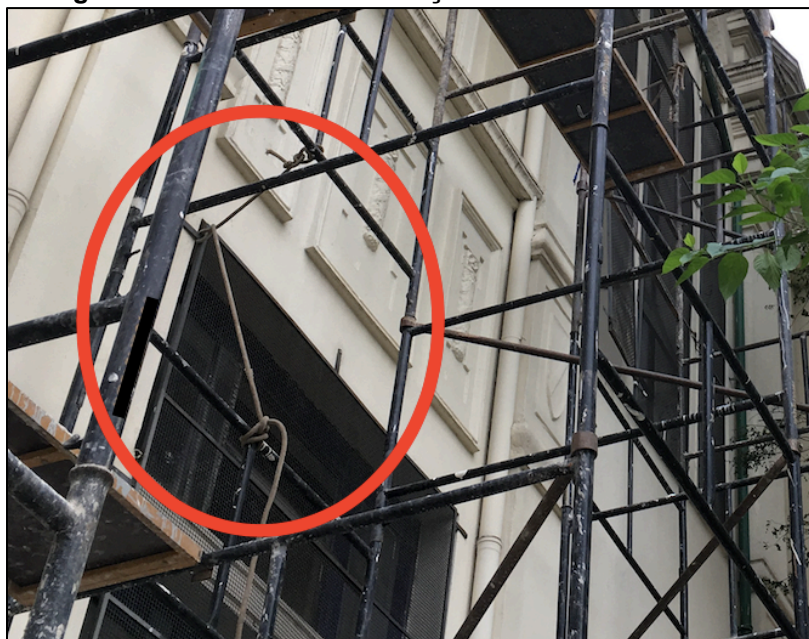
Figura 27 – Detalhe de amarração do andaime na fachada

As estruturas maiores são amarradas com cordas e sem um projeto ou memorial de cálculo que garanta sua estabilidade (Figura 27).

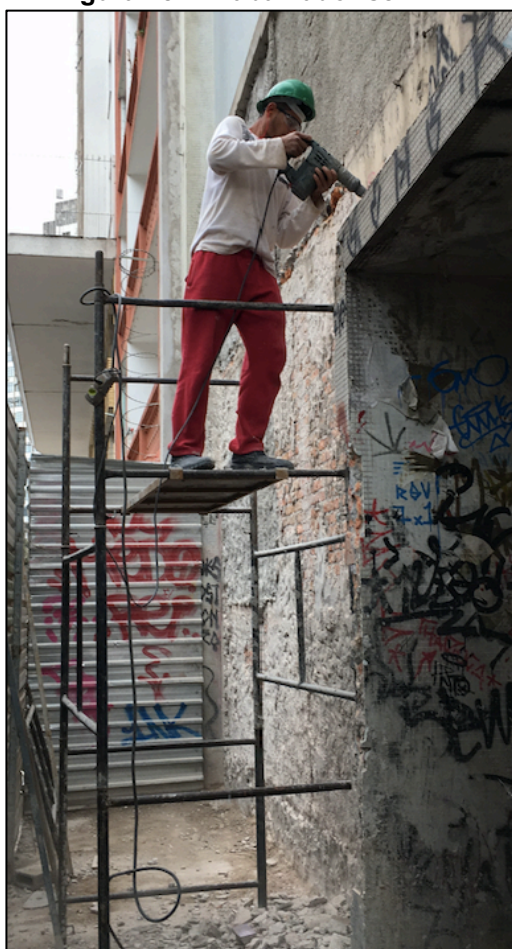
Figura 28 – Trabalhador sem EPI

Da mesma forma que acontece com a montagem incorreta dos andaimes com as tarefas executadas em altura, que os trabalhadores imaginam serem baixas, não raro, é possível encontrar trabalhadores fazendo suas tarefas sem o uso de dos EPI's (Figura 28).

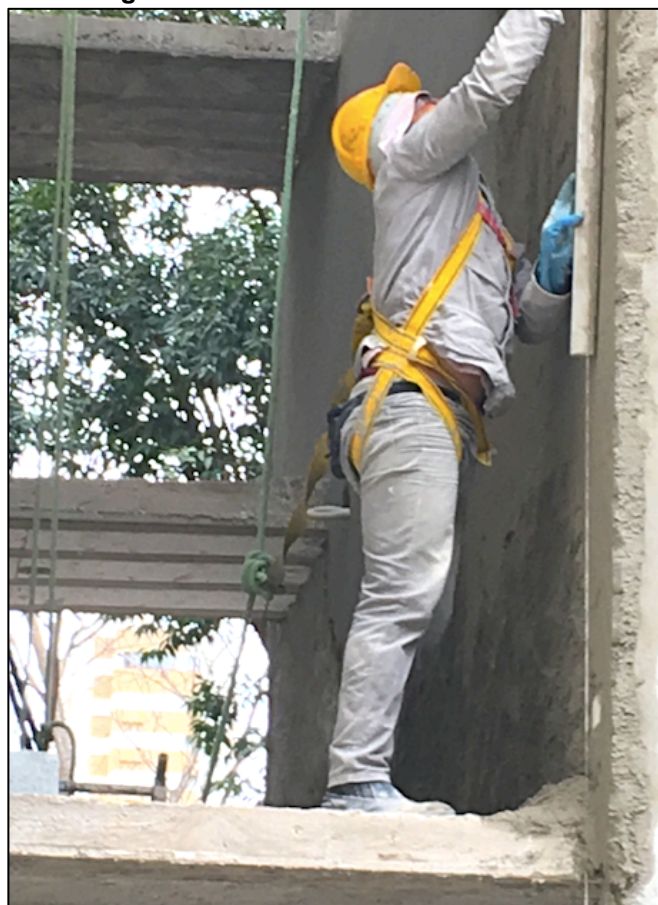
Figura 29 – Uso do talabarte incorreto

Alguns trabalhadores utilizam o elemento de conexão, do SPIQ, entre o cinto de segurança e a linha de vida ancorada, talabartes sem absorção de energia que já forma banidos pelo MTE (Figura 29).

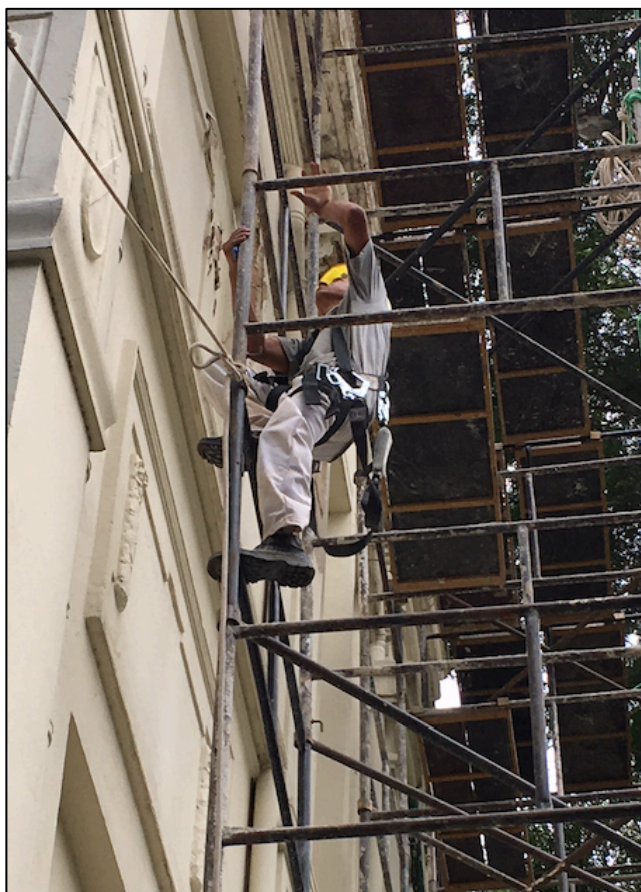
Figura 30 – Trabalhador escalando o andaime sem estar com o EPI conectado

Situação mais grave ocorre quando o trabalhador não conecta o seu talabarte em nenhum local de ancoragem, ficando completamente desprovido de segurança. Este tipo de evento acontece com frequência muitas vezes pela autoconfiança daquele que está acostumado a fazer esse tipo de tarefa em altura e principalmente devido a omissão de encarregados que deixam passar esse tipo de transgressão.

A figura 30 representa uma violação grave no uso do EPI. O trabalhador escala o andaime sem estar conectado e coloca em risco sua própria vida. O EPI neste momento perdeu completamente sua eficiência e é como se o trabalhador estivesse em nenhum equipamento de proteção.

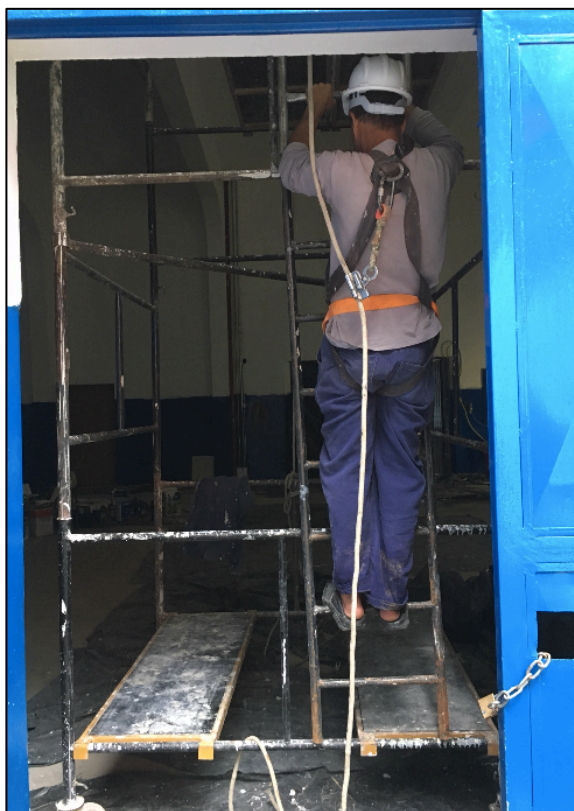
Figura 31 – Trabalhador conectado a linha de vida vertical

As linhas de vida verticais são compostas por cordas de 12mm de diâmetro, utilizadas para a conexão do trava-quedas que está conectada ao cinto de segurança (Figura 31). A ponta superior desta corda é amarrada ao próprio andaime na maioria das vezes ou em alguma estrutura do edifício.

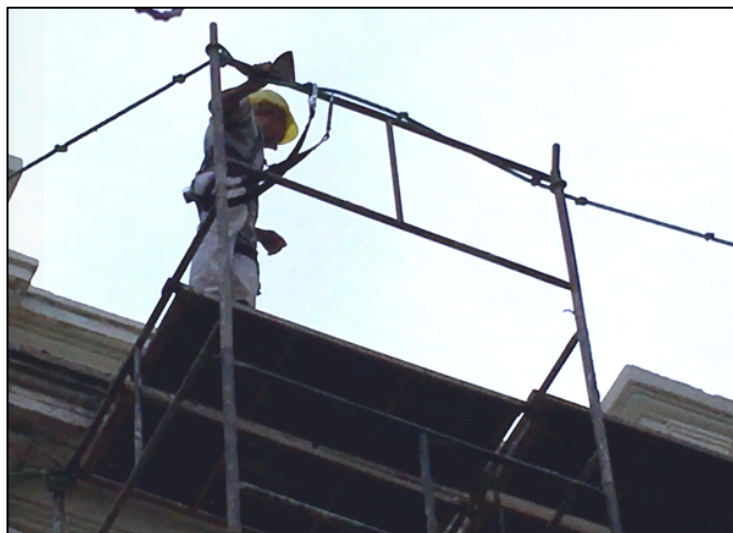
Figura 32 – Trabalhador conectado ao andaime

Quando não são utilizadas as linhas de vida, como no caso em que o trabalhador escala o andaime desconectado, o mesmo se conecta ao topo do andaime utilizando esta estrutura como ancoragem (Figura 32).

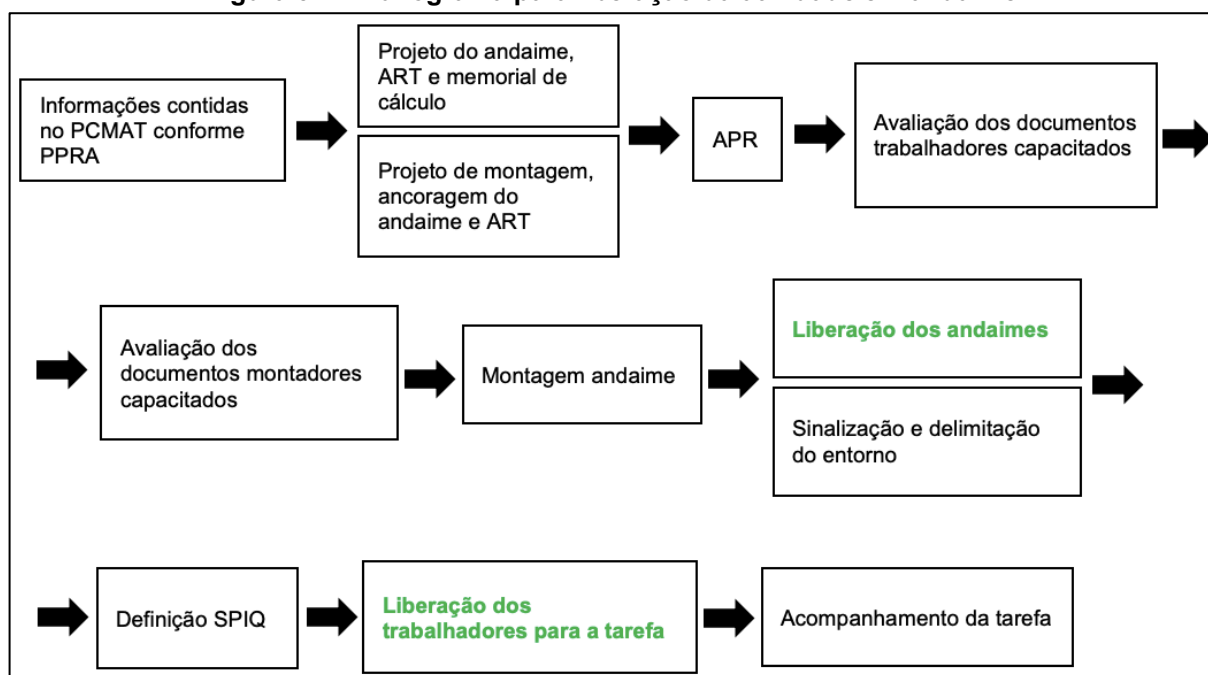
Figura 34 – Fluxograma para liberação da atividade em andaime

Um fluxograma (Figura 34), com uma sequência de procedimentos, afim de tornar toda atividade em andaime mais segura, onde as exigências da NR-18 (BRASIL, 1978) e NR-35 (BRASIL, 2012) são aplicadas em cada etapa. PCMAT, projetos de andaimes, APR, capacitação e treinamento são alguns dos itens citados pelas normas com o objetivo final da prevenção e segurança do trabalhador. O fluxograma tem o objetivo final a liberação da atividade após a liberação do andaime montado. São duas condições importantes para que a segurança seja garantida e os riscos mitigados.
