ZONEAMENTO DE RISCO DE ESCORREGAMENTO NA ÁREA
CENTRAL DO MUNICÍPIO DE GUARAREMA – S.P.

MONOGRAFIA DE TRABALHO DE FORMATURA

(TF-11/18)

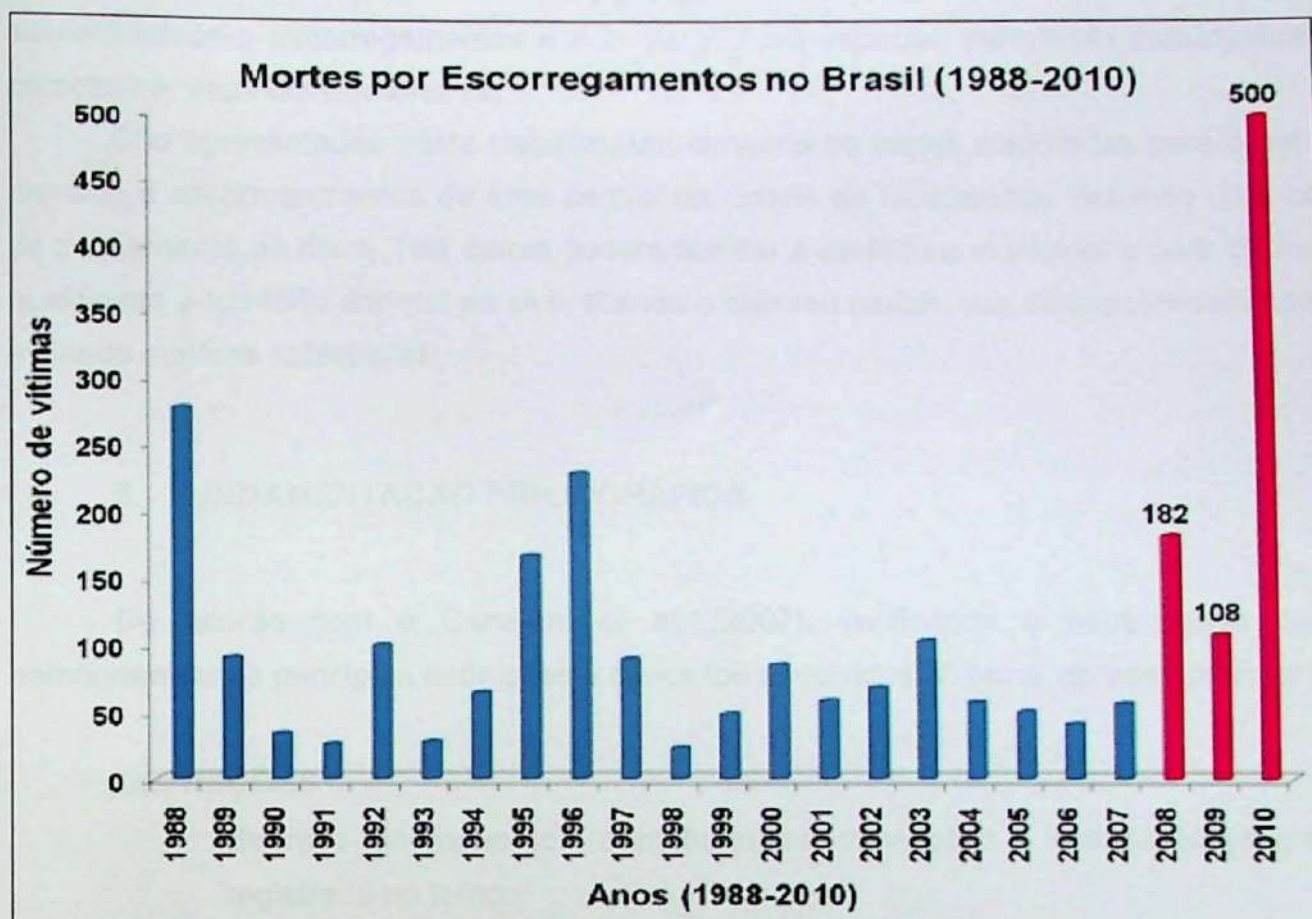
Figura 3.1: Gráfico com o número de mortos no Brasil vítimas de escorregamentos (deslizamentos), a partir de notícias de jornal, em azul: Bancos de Dados do IPT e em vermelho atualizado por Listo (2001). Fonte: Listo (2011).

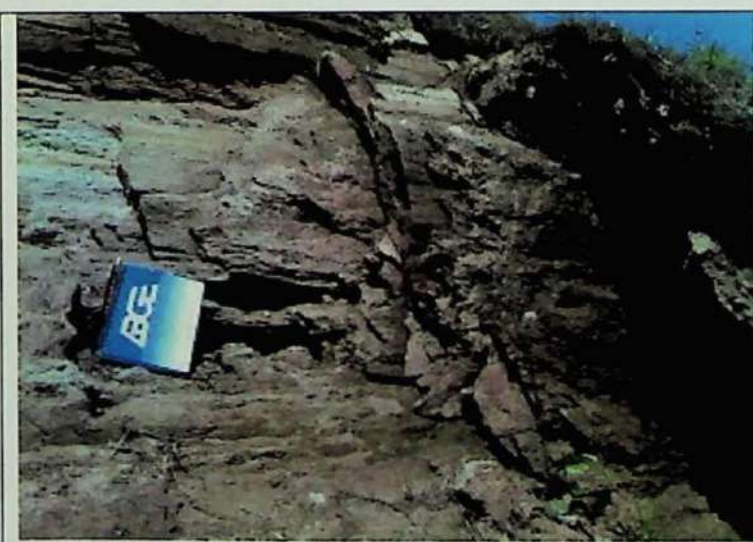
FC_MG: Foto de campo, Município de Guararema, fora da área de estudo em detalhe.

Vista de corte de talude com ~3m de altura, correspondente ao gnaisse milonítico com foliação (planos de deslocamento de falha, *slikensides*) subvertical causando deslocamento e favorecendo ao escorregamento característico na região.

Figura 6.1.1.1: Foto de campo, vista de corte de talude com gnaisse milonítico de foliação subvertical causando deslocamento.

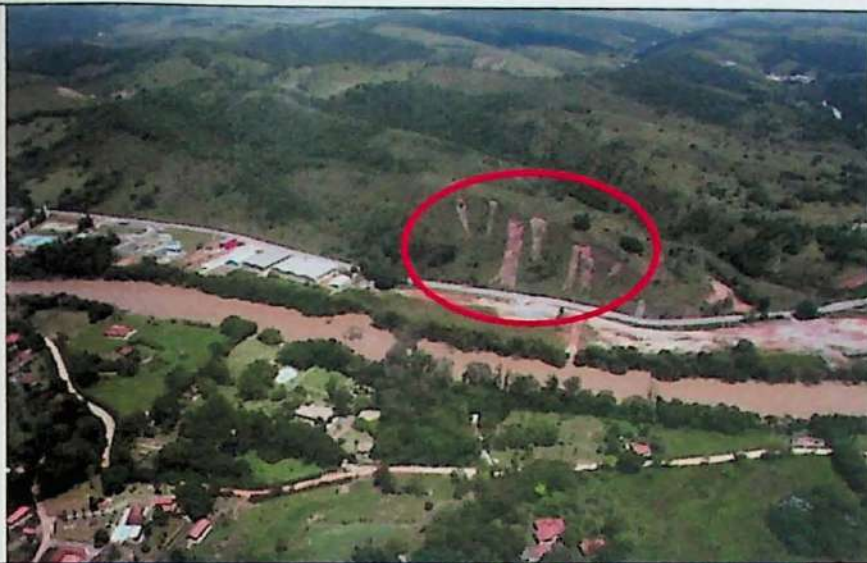
GRAU DE PROBABILIDADE: R3 – Alto (risco de atingir via publica).

Foto: FH_MG_P1a
(Foto de Helicóptero, Município de Guararema, Ponto 1): Vista geral do talude com altura de ~20m, com destaque em vermelho para as cicatrizes de escorregamento tipo planar, ocorridos em janeiro de 2010.
Foto: Prefeitura do Município de Guararema

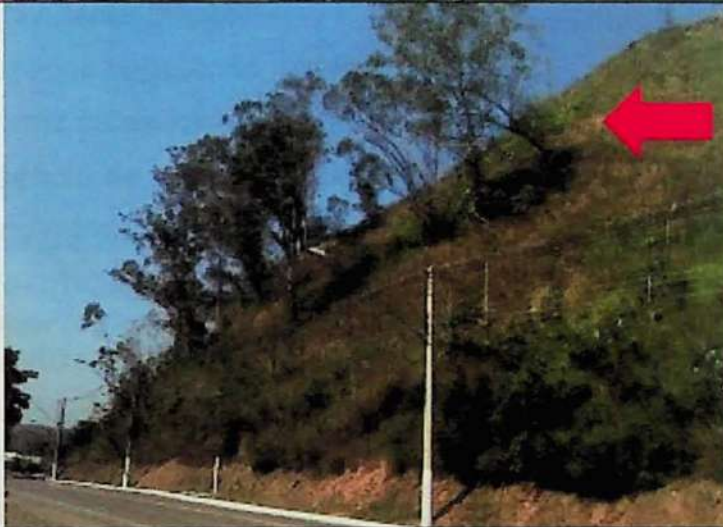
Foto: FC_MG_P1b
(Foto de Campo, Município de Guararema, Ponto 1): Vista do talude natural com o corte de ~1m em sua base e destaque para árvores inclinadas.
Foto: Farley L. Souza

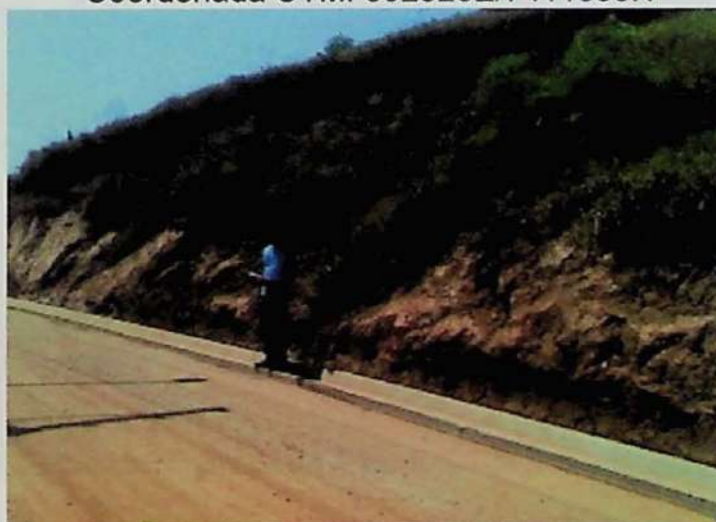
Coordenada UTM: 392526E/7411355N

GRAU DE PROBABILIDADE: R3 – alto (risco de atingir de via pública)

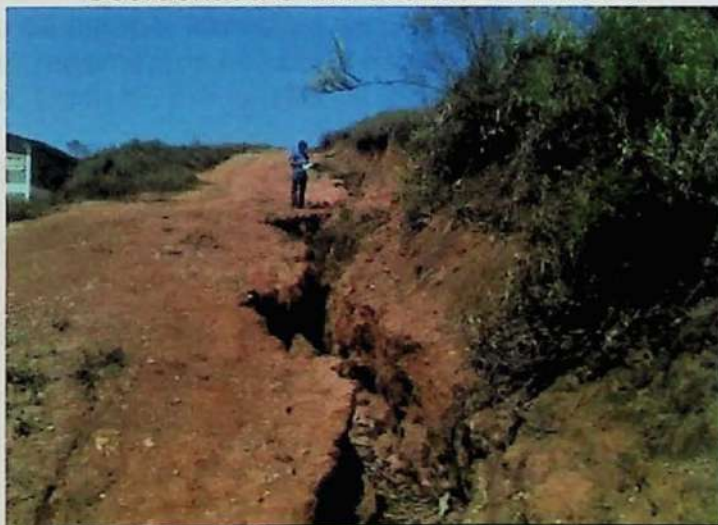
Coordenada UTM: 393200E/7411390N

Foto FC_MG_P3 (Foto de campo, Município de Guararema, ponto 3): Ocorrência de erosão causada por concentração de água pluvial, atingindo o solo residual que conforme mostra a foto pode ocasionar impedimento de estrada de acesso a área rural, necessário obra de drenagem superficial e subterrânea. Foto: Prof. Dr. Edilson Pissato.

GRAU DE PROBABILIDADE: R1 – Baixo (não possui residência)

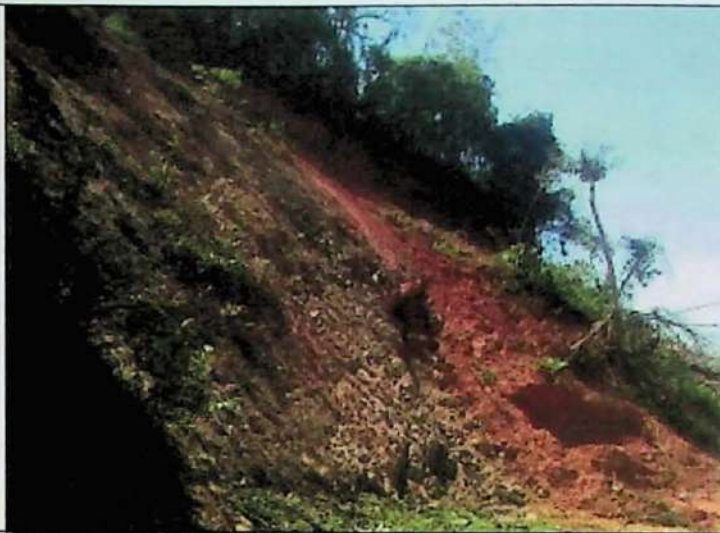
GRAU DE PROBABILIDADE: R1 – Baixo, pois não possui residência, porém ameaça área de preservação ambiental (mata Atlântica).

Foto FC_MG_P3a (Foto de campo, Município de Guararema, ponto 3 foto a) cicatriz de ocorrência de escorregamentos no talude natural, desestabilizado provavelmente pelo corte em sua base. Descrito por moradores q foi ocorrido em janeiro de 2010 com material ocupando metade da rua
Foto: Farley L. Souza

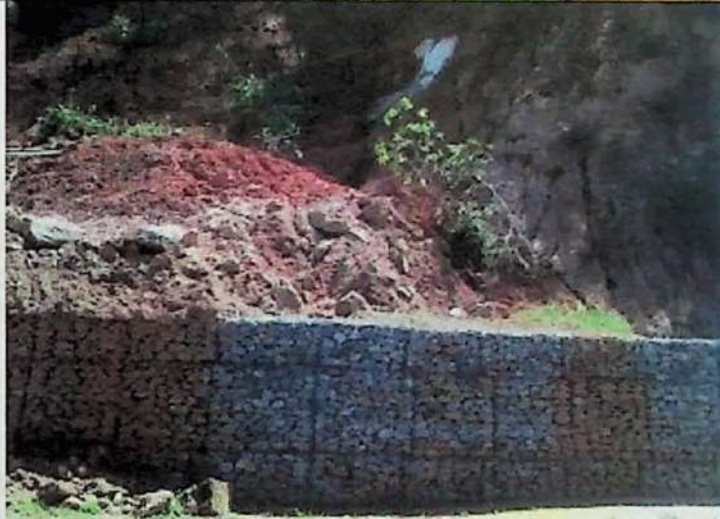
Foto FC_MG_P3b (Foto de campo, Município de Guararema, ponto 3 foto b): corresponde a estrutura de contenção construída após deslizamento em janeiro de 2010.
Foto: Farley L. Souza

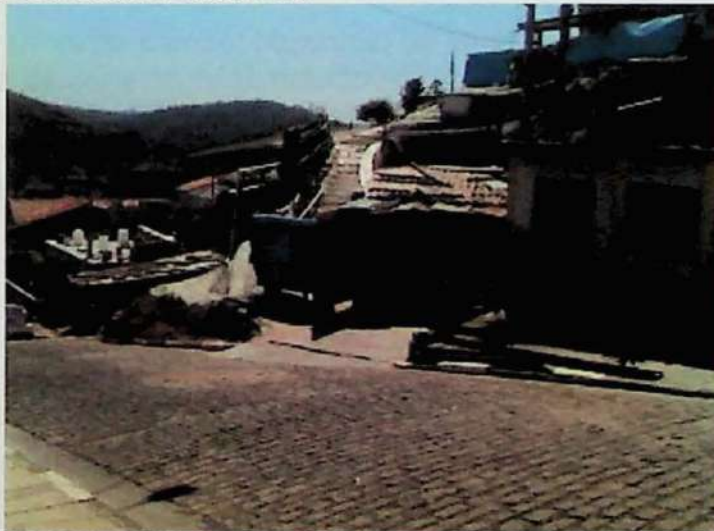
Foto FC_MG_P5 (Foto de campo, Município de Guararema, ponto 5): Feições erosivas de talude de corte, movimentando solo coluvionar ainda não atingindo o solo residual e métodos precários de contenção feito por moradores. Foto: Farley L. Souza
Coordenada UTM: 393360E/7409764N

GRAU DE PROBABILIDADE: R3 – Risco Alto

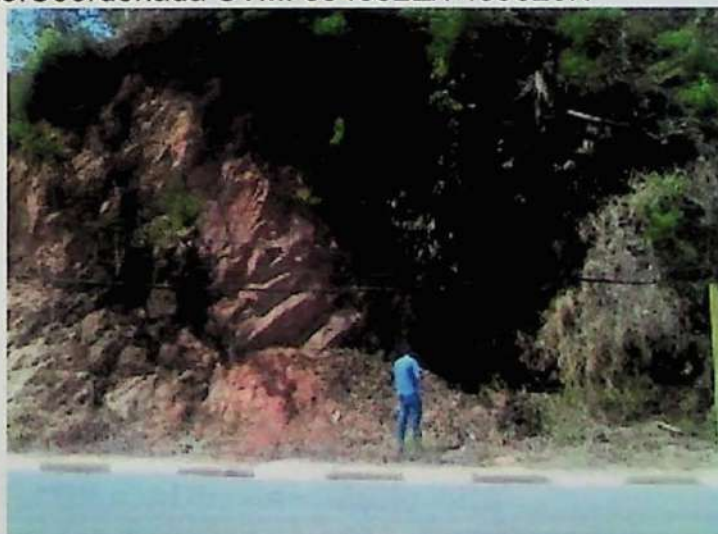
Foto FC_MG_P6 (Foto de campo, Município de Guararema, ponto 6): Feições erosivas de talude de corte, movimentando solo coluvionar (Argila silto-arenosa, média a grossa, cor marrom), residual (silte argiloso muito arenoso, roxo) em contato com gnaisse migmatítico de foliação sub-vertical, gerando blocos soltos. Foto: Prof. Dr. Edilson Pissato. Coordenada UTM: 394832E/7409626N

GRAU DE PROBABILIDADE: R3 – alto (em relação à via pública)

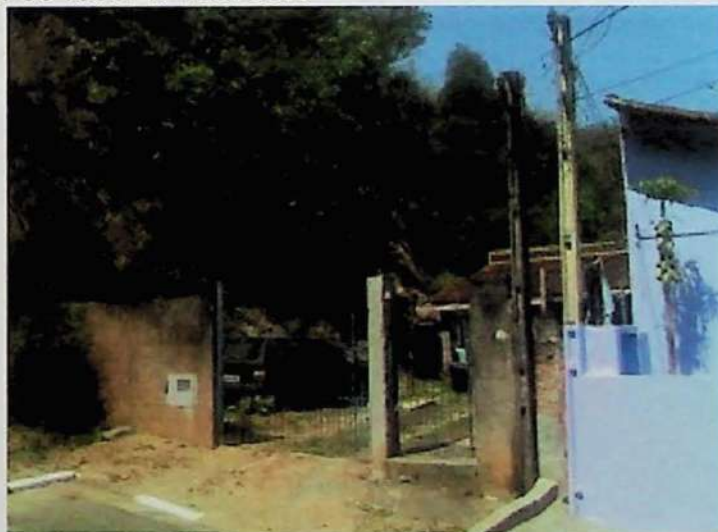
Coordenada UTM: 394803E/7409753N

GRAU DE PROBABILIDADE: R4 – Muito Alto

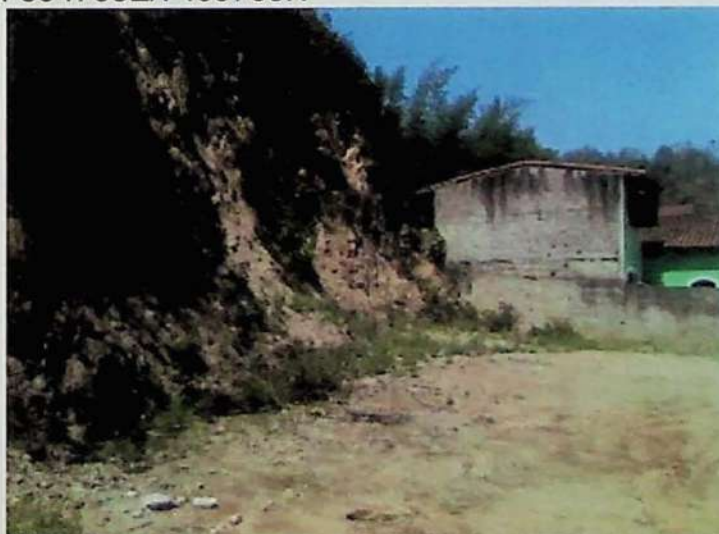
Foto FC_MG_P8 (Foto de campo, Município de Guararema, ponto 8): Presença de escorregamento planar, com feições erosivas de talude natural provavelmente provocado pelo talude de corte em sua base, movimentando solo residual muito próximo da residência. Foto: Farley L Souza
Coordenada UTM: 394768E/7409765N

GRAU DE PROBABILIDADE: R4 – Muito Alto

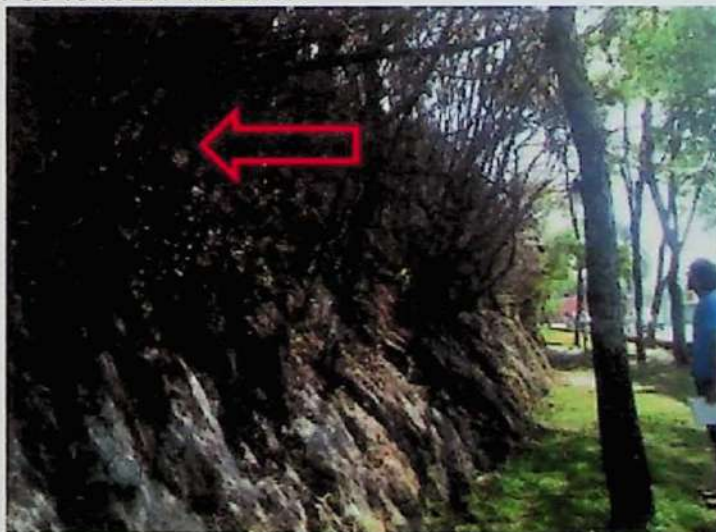
Coordenada UTM: 394915E/7410276N

GRAU DE PROBABILIDADE: R4 – Risco Muito Alto de atingir via pública.

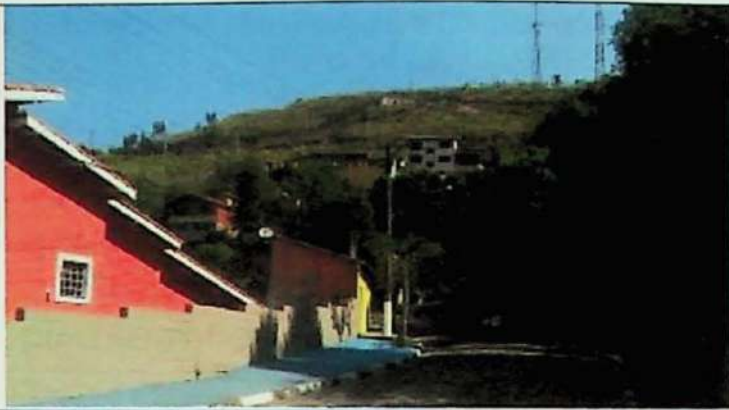
GRAU DE PROBABILIDADE: R3 –Risco Alto

FC_MG_P11a (Foto de campo, Município de Guararema, ponto 11a): Vista geral desta parte do morro onde no topo contem uma torre e casas de alto padrão construtivo. Talude natural com taludes de corte de estrada locais, presença de escorregamento de solo com feições erosivas.
Foto: Farley Leandro de Souza

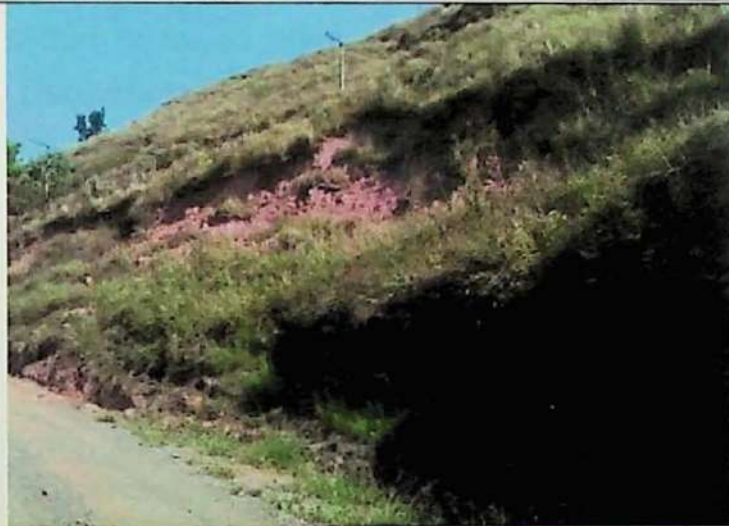
FC_MG_P11b: (Foto de campo, Município de Guararema, ponto 11b). Talude de corte de estrada, com escorregamento circular raso e feições erosivas.
Foto: Farley L. Souza

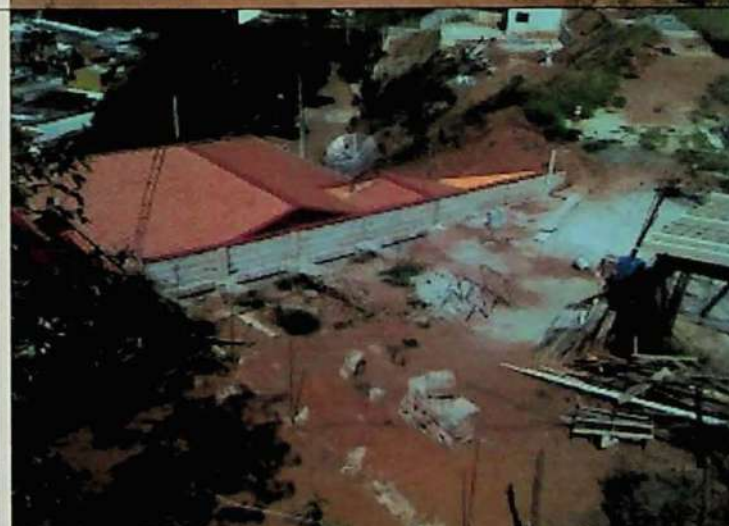
FC_MG_P11d (Foto de campo, Município de Guararema, ponto 11d): Alto padrão construtivo das casas nesta área, com muros de arrimo mas que não impede o risco de ser atingida por material de montante.
Foto: Farley L. Souza.

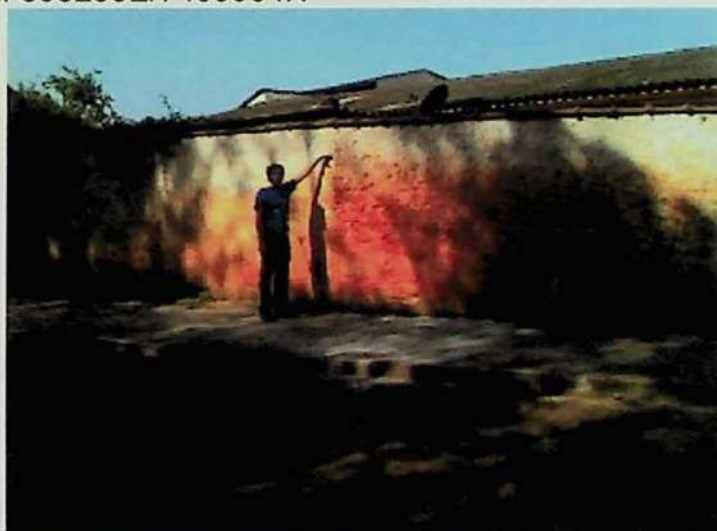
Coordenada UTM: 395253E/7409964N

FC_MG_P12 (Foto de campo, Município de Guararema, ponto 12): Marca do nível de movimento de massa ocorrido em janeiro de 2010, com aproximadamente 1,80 metros de altura e distancia de 8 metros da base da encosta. Foto: Prof. Dr. Edilson Pissato

GRAU DE PROBABILIDADE: R3 – Risco Alto

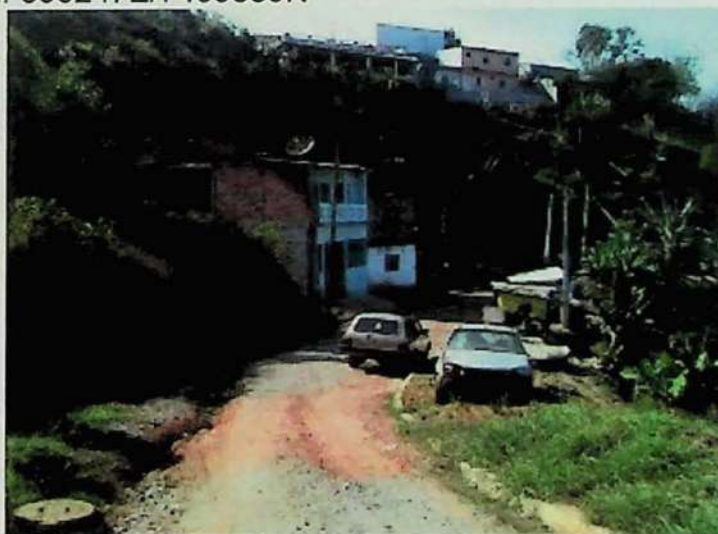
Coordenada UTM: 395247E/7409889N

FC_MG_P13 (Foto de campo, Município de Guararema, ponto 13): Residências nesta área, todas de alvenaria porém de baixo padrão construtivo, muito próxima dos taludes e ruas sem sistema de drenagem ou com sistema insuficiente.

GRAU DE PROBABILIDADE: R4 – Risco Muito Alto

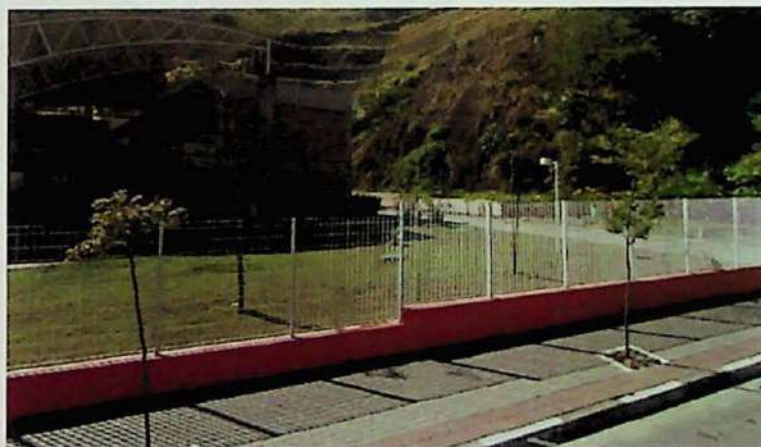
Coordenada UTM: 394716E/7409796N

FC_MG_P14 (Foto de campo, Município de Guararema, ponto 14): Cicatriz de escorregamento em cunha, muito próximo de escola. Foto: Farley L. Souza.

GRAU DE PROBABILIDADE: R4 – Risco Muito Alto

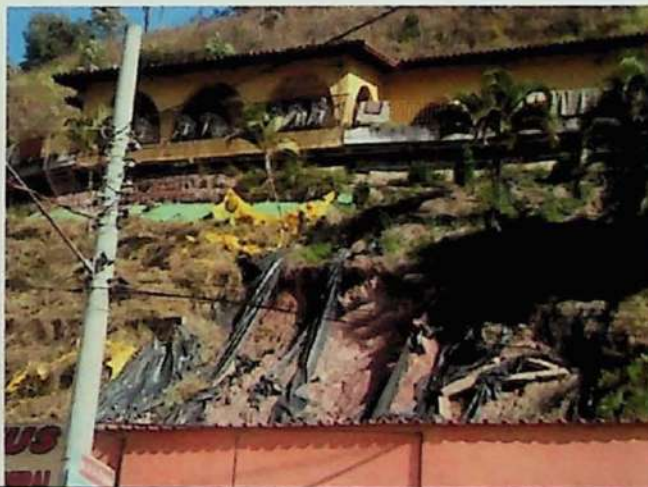
Coordenada UTM: 395204E/7410018N

Distância de 1 metro do comercio que possui muro derrubado e trinca na parede;

GRAU DE PROBABILIDADE: R4 – Risco Muito Alto

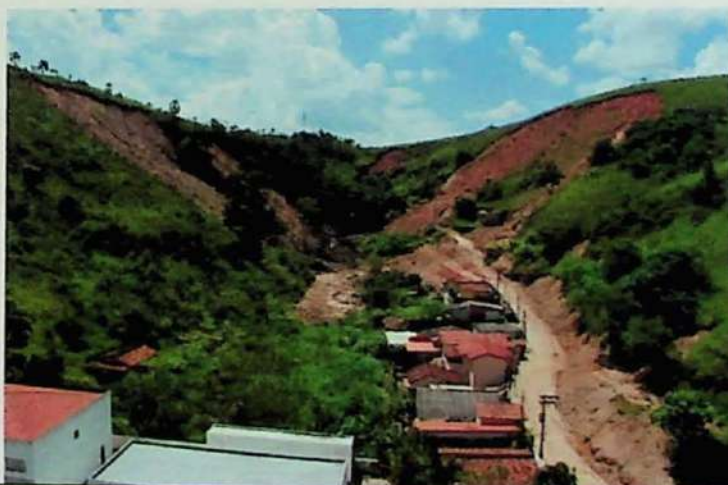
Coordenada UTM: 393010E/7409995N

Escorregamentos ocorridos em janeiro de 2010, onde já houve intervenção da prefeitura com remobilização das famílias. Foto: Disponibilizada pela prefeitura Municipal de Guararema.

GRAU DE PROBABILIDADE: R4 – Risco Muito Alto

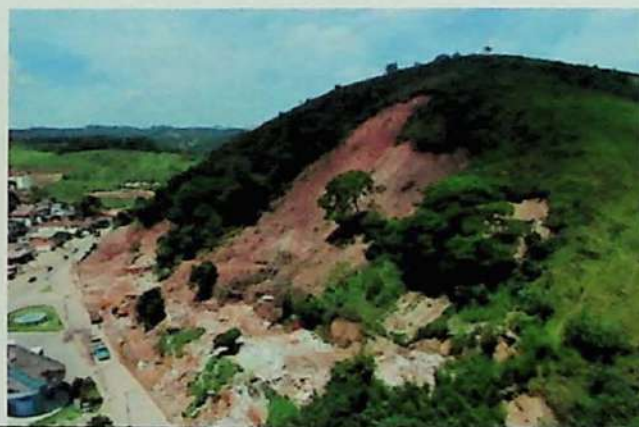
Coordenada UTM: 393250E/7410143N

Foto: Disponibilizada pela Prefeitura Municipal de Guararema.

GRAU DE PROBABILIDADE: R4 – Risco Muito Alto
