**GESTÃO DE RESÍDUOS EM SITUAÇÃO EMERGENCIAL DE BENS IMÓVEIS TOMBADOS**  
**ESTUDO DE CASO: PÓS INCÊNDIO DO MUSEU DA LÍNGUA PORTUGUESA**

Júlia Ramos Polli  
Orientadora Prof<sup>a</sup> Dr<sup>a</sup> Fabiana Lopes de Oliveira  
Trabalho Final de Graduação  
FAU USP 2017

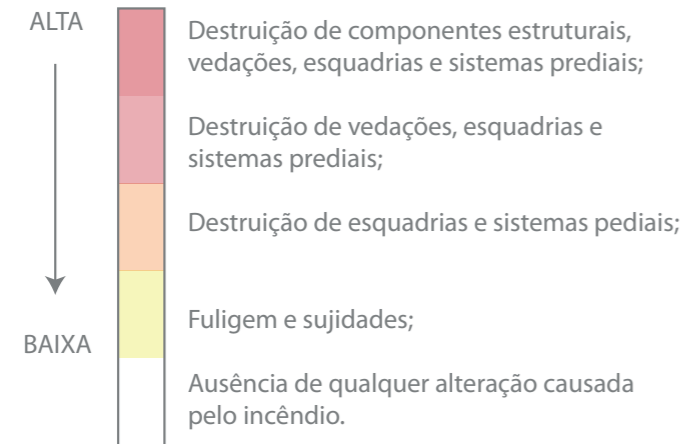
Cobertura e elementos estruturais totalmente destruídos.

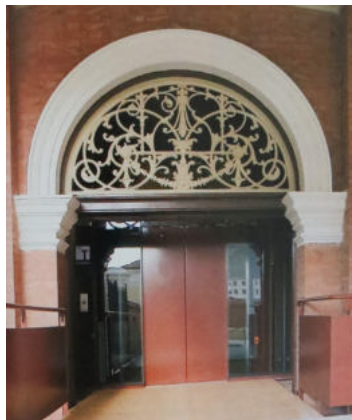
(16) Elaboradas pelo Departamento de Estudos e Projetos da Superintendência de Trens Urbanos de São Paulo – STU – SP, disponíveis no IPHAN/SP.

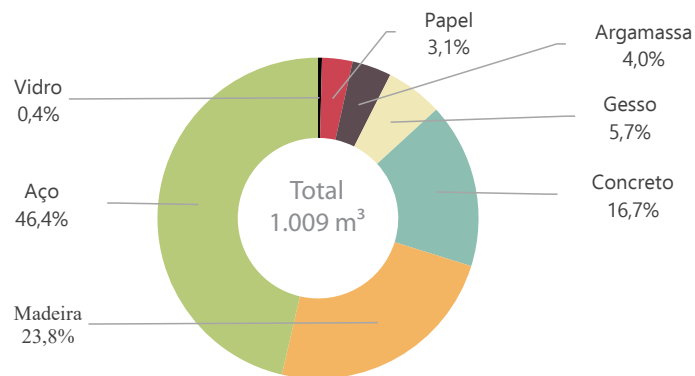
No primeiro pavimento, a única ala danificada foi onde o incêndio se iniciou, os pilares e vigas tiveram suas seções desgastadas pelo

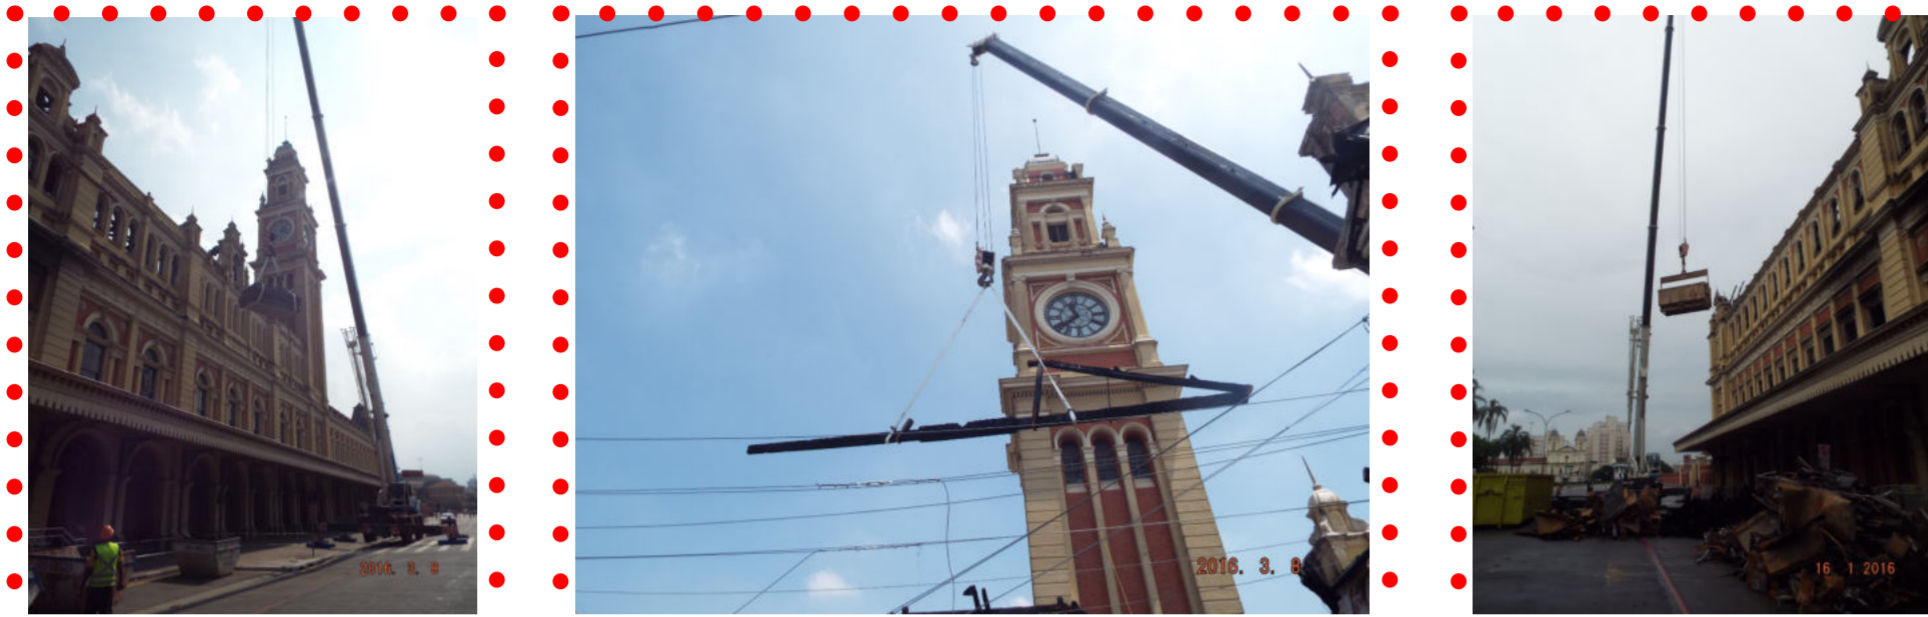
Transporte entre pavimentos até o térreo:  
tubulação temporária para descida dos resíduos  
localizada no vão dos elevadores.
