Estudo dos equipamentos de proteção contra incêndio de uma edificação destinada
a reunião de público.

Monografia apresentada à Escola Politécnica da Universidade de São Paulo para a obtenção do título de Especialista em Engenharia de Segurança do Trabalho.

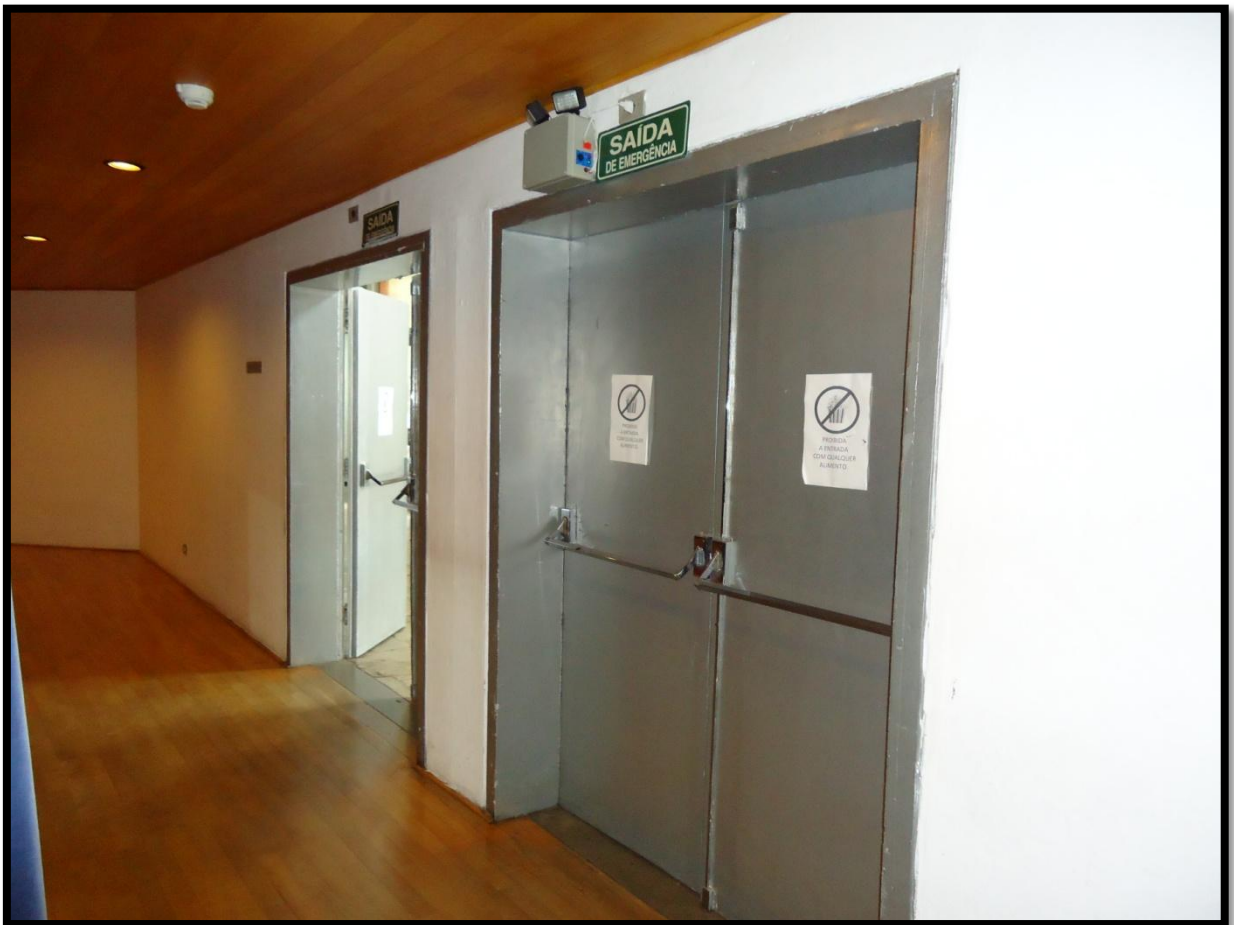
Neste edifício, internamente a compartimentação horizontal é feita por meio de portas corta-fogo, figura 9, que também são as saídas de emergência que separam a área principal do teatro onde ficam o público para assistir as apresentações e as rotas de fuga, as paredes que compõem esta separação são de tijolos de barro cozido e também concreto armado, assim como as escadas.

Figura 9: Portas corta-fogo.

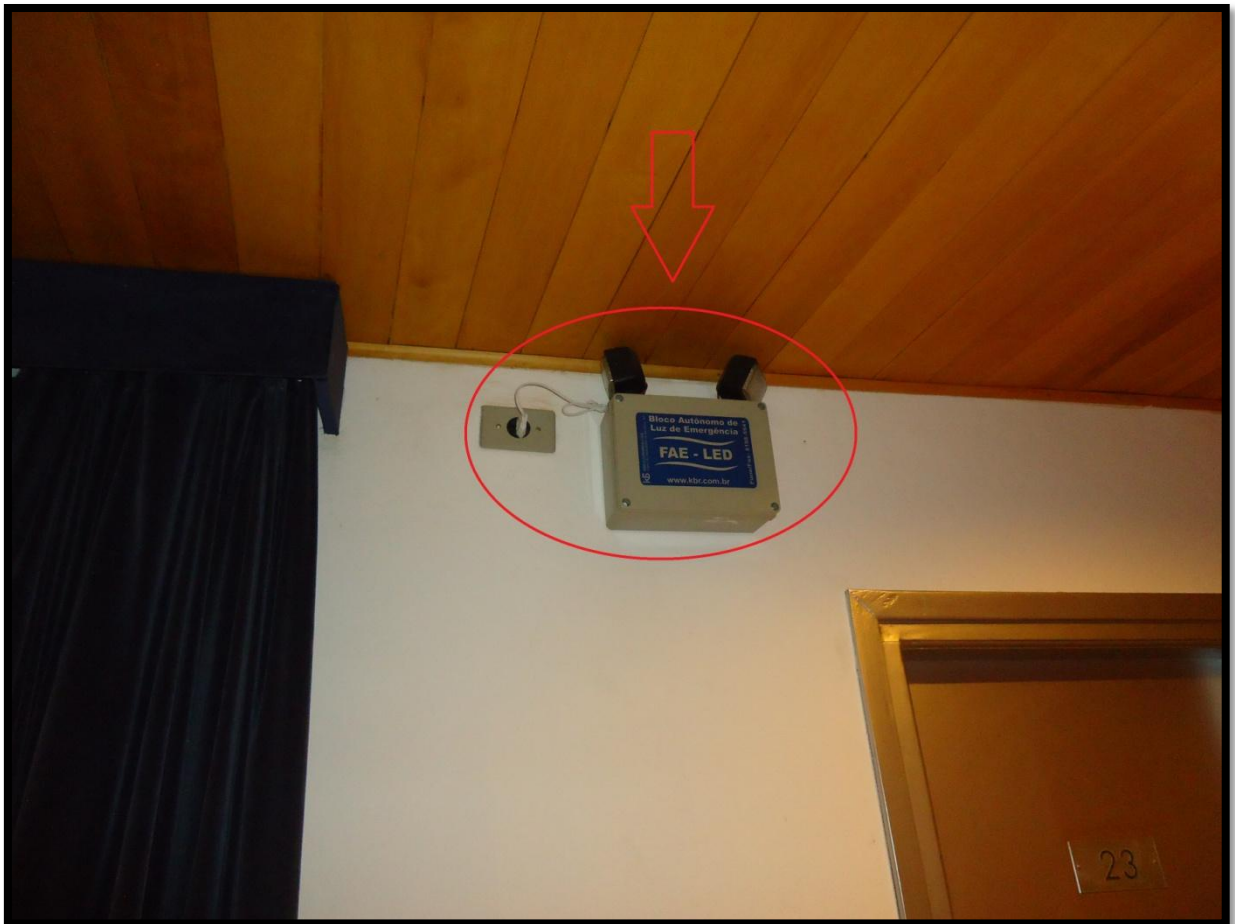
O teatro possui em todas as saídas e rotas de fuga, blocos autônomos com baterias como na figura 11.

Figura 11: Iluminação de Emergência.

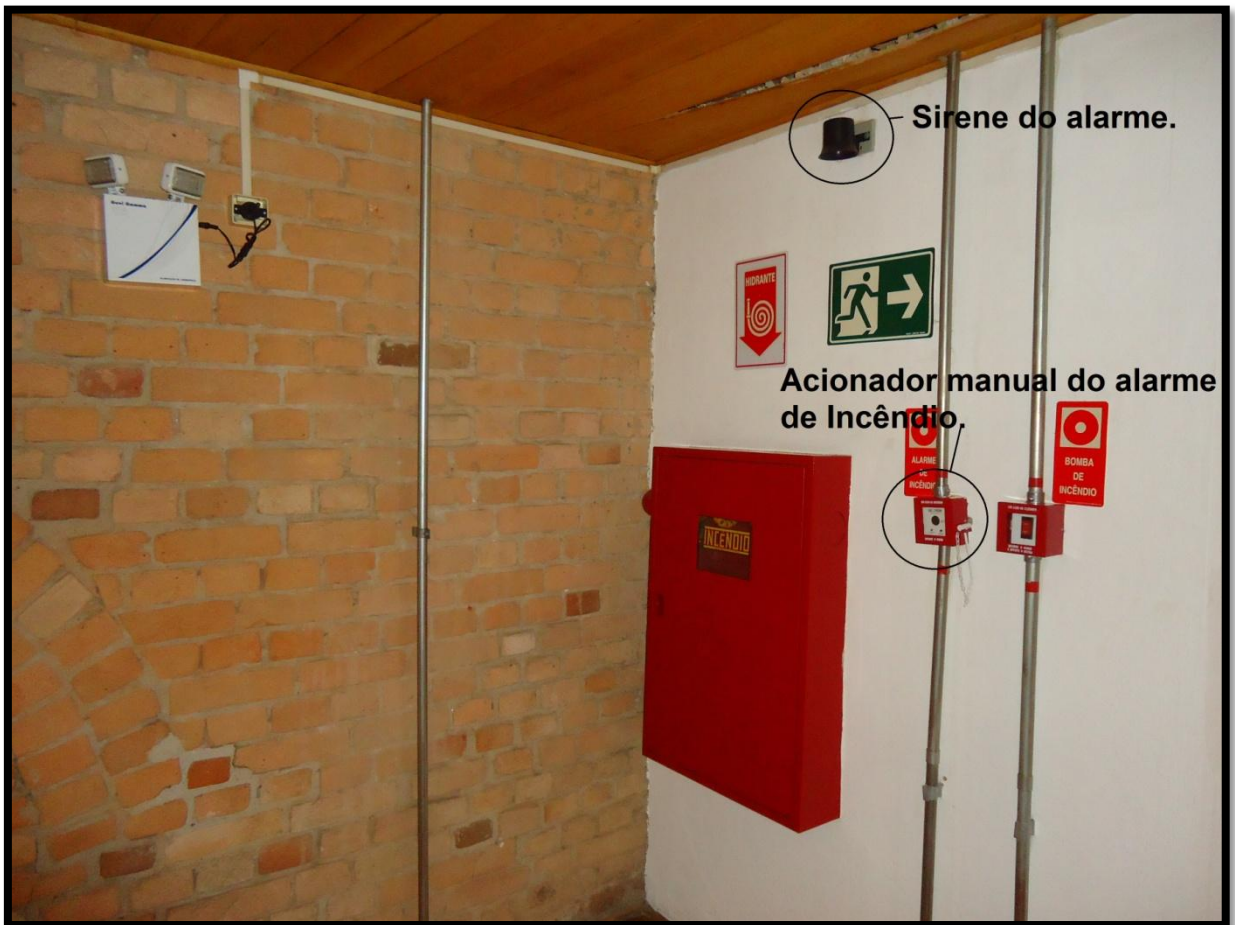
O teatro conta com detectores de incêndio como pode ser visto na figura 12 e alarme de incêndio como pode ser visto na figura 13, todos os acionadores manuais do alarme estão instalados juntos aos hidrantes.

Figura 13: Acionador manual do alarme de Incêndio.

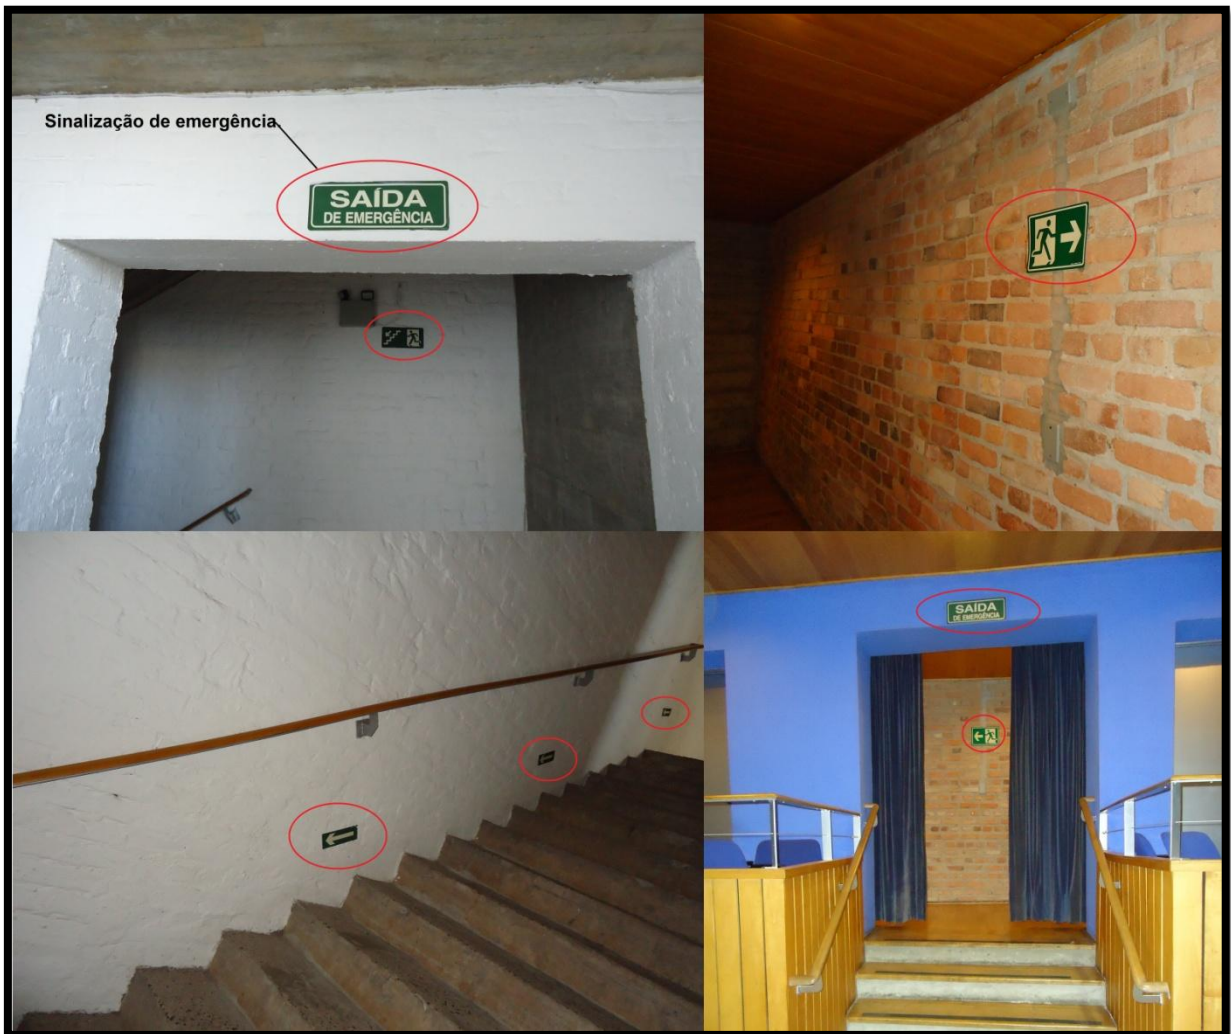
O prédio tem boa sinalização nas saídas, rotas de fuga e equipamentos de combate a incêndio, figura 14, porém existe a falta de demarcação no solo com relação aos equipamentos de combate a incêndio.

Figura 14: Sinalização de Emergência.

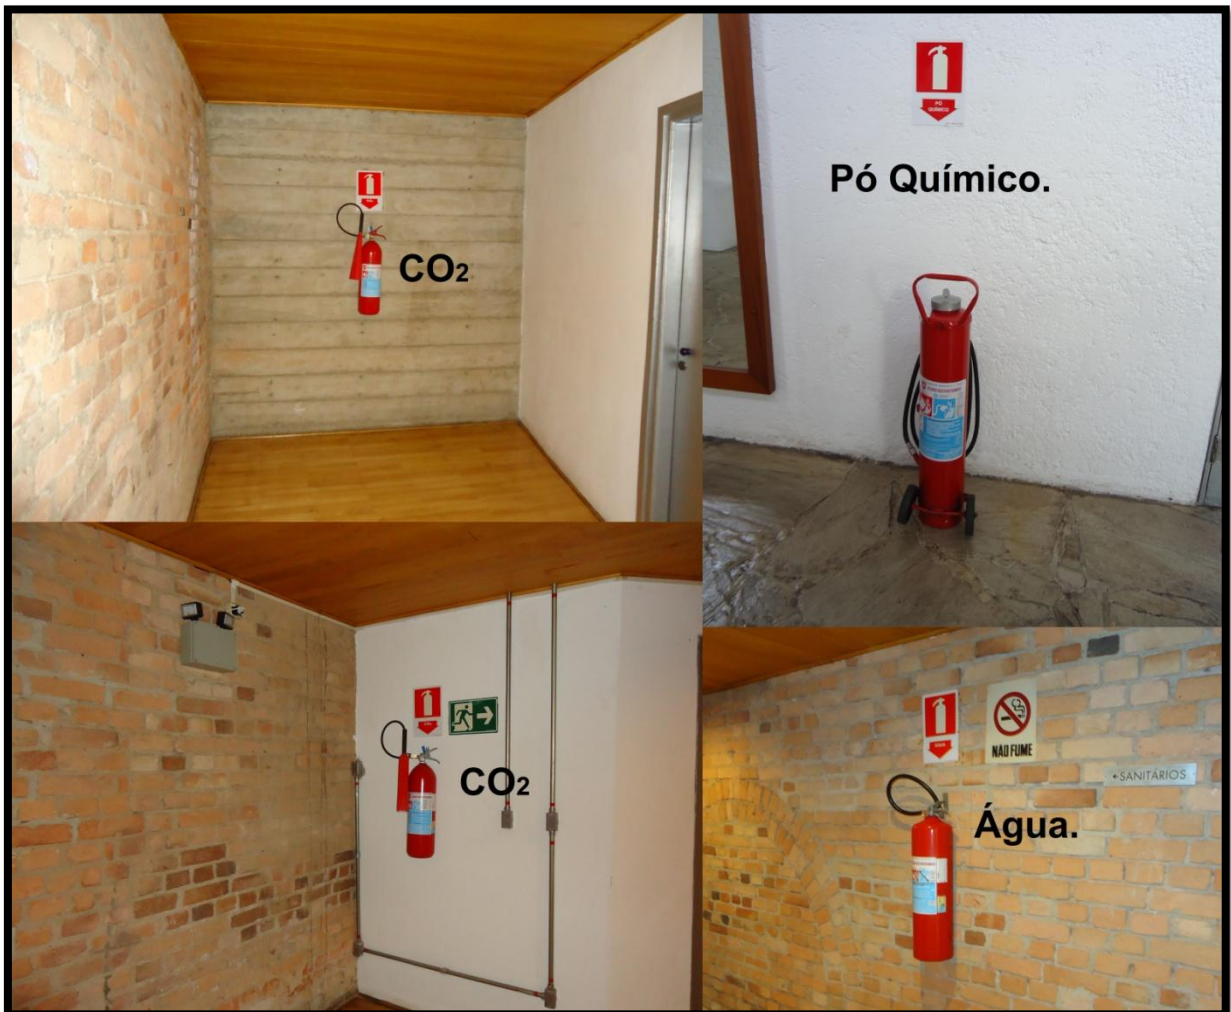
Na figura 15 podemos ver alguns dos extintores encontrados, todos com pelo menos a capacidade extintora mínima exigida.

Figura 15: Extintores de Incêndio.

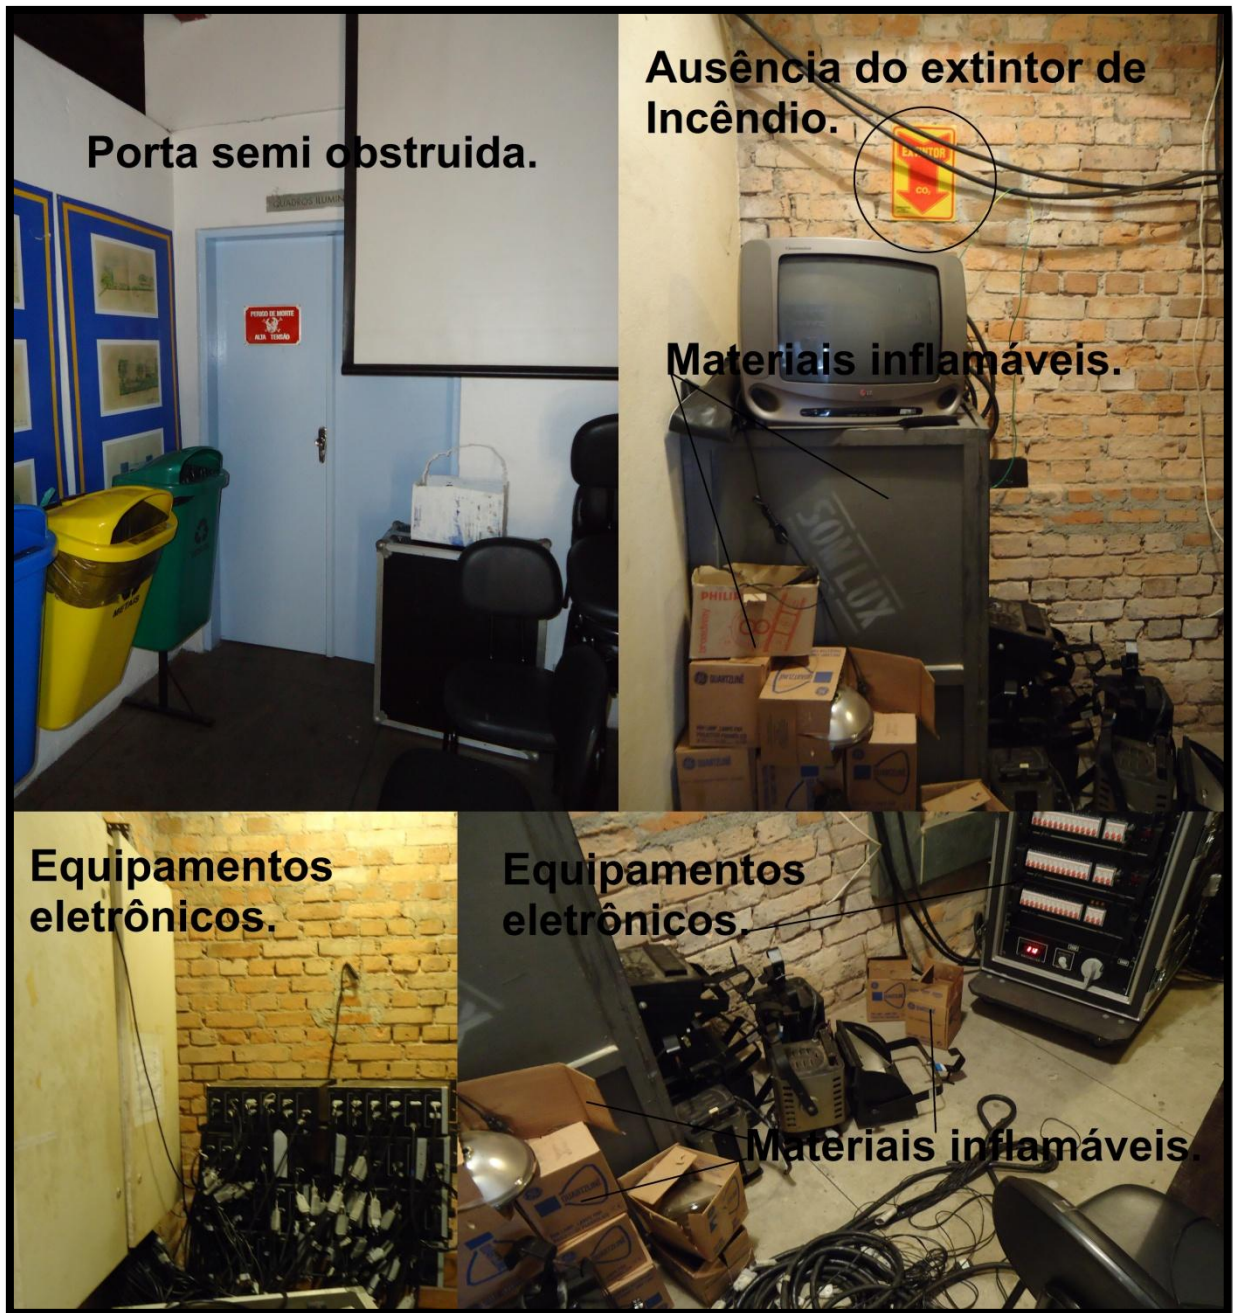
Alguns pontos críticos foram encontrados e poderiam originar um incêndio, um deles é a sala onde ficam os quadros de iluminação, esta sala localiza-se sob o palco do teatro, nela existem circuitos eletrônicos e a presença de alta voltagem, onde um simples faiscamento elétrico poderia dar origem a um incêndio. A porta de entrada está de certa forma obstruída, dificultando no caso de uma emergência a ação rápida por parte dos brigadistas, pode-se observar na figura 17 que há uma lixeira, uma tela para projeção de imagens e uma caixa em frente a porta o que dificultaria uma movimentação ágil. Internamente nesta mesma sala constata-se conforme mostra a figura 17, a ausência de um extintor de incêndio e isto em um local onde ele seria imprescindível, em seu lugar existem objetos armazenados inclusive materiais inflamáveis como madeira e papelão.

Figura 17: Sala dos quadros de iluminação.

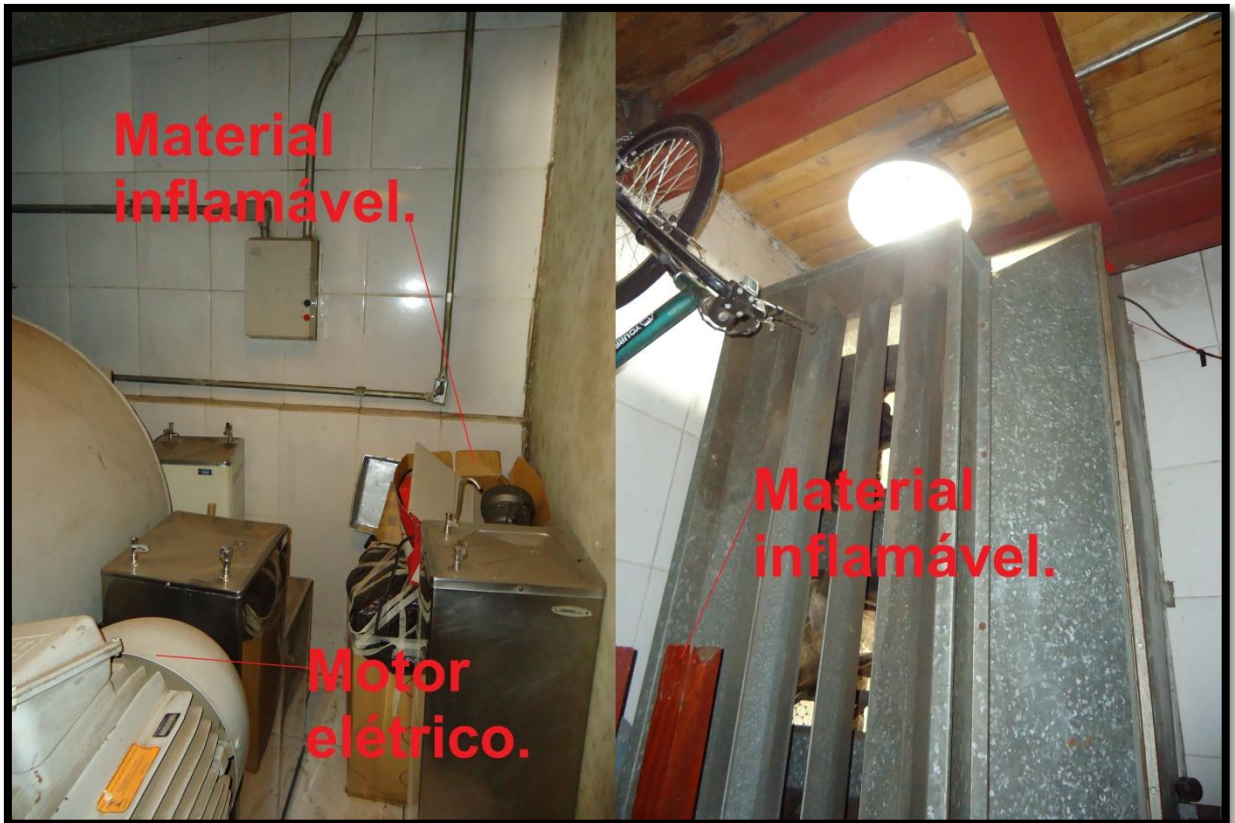
Outro ponto importante é a sala do lado oposto a esta última tratada, onde encontra-se o ventilador do sistema de ventilação mecânica, figura 18, pode-se ver também que existem materiais inflamáveis armazenados como papelão e madeira, equipamentos elétricos principalmente motores elétricos podem produzir faiscamento o que poderia causar a ignição de fogo junto a esses materiais citados.

Figura 18: Sala do ventilador.

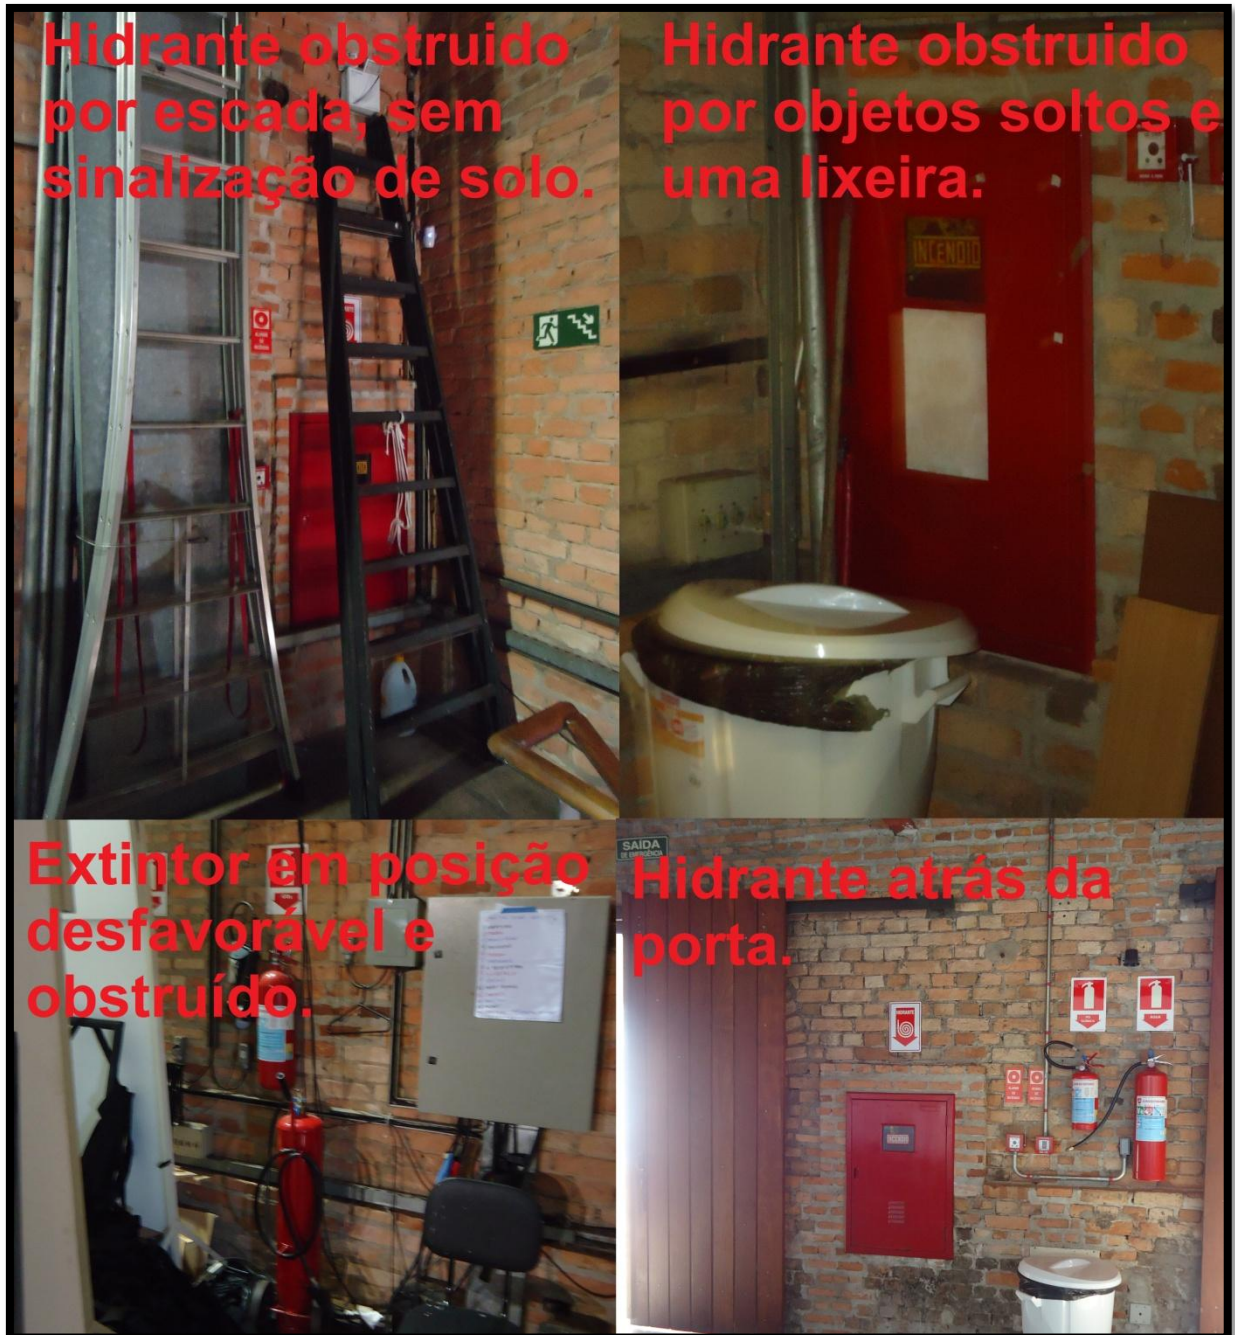
Outra consideração a ser feita é a ausência de sinalização de solo em relação aos equipamentos de proteção contra incêndio, o que provoca desvios como no caso de obstrução destes equipamentos por objetos, podendo dificultar e atrasar em muito sua utilização no caso de uma emergência, um fator incoerente pode ser observado onde uma porta de correr quando aberta obstrui um hidrante. Alguns exemplos deste tipo podem ser vistos na figura 19.

Figura 19: Equipamentos de proteção obstruídos e sem sinalização de solo.

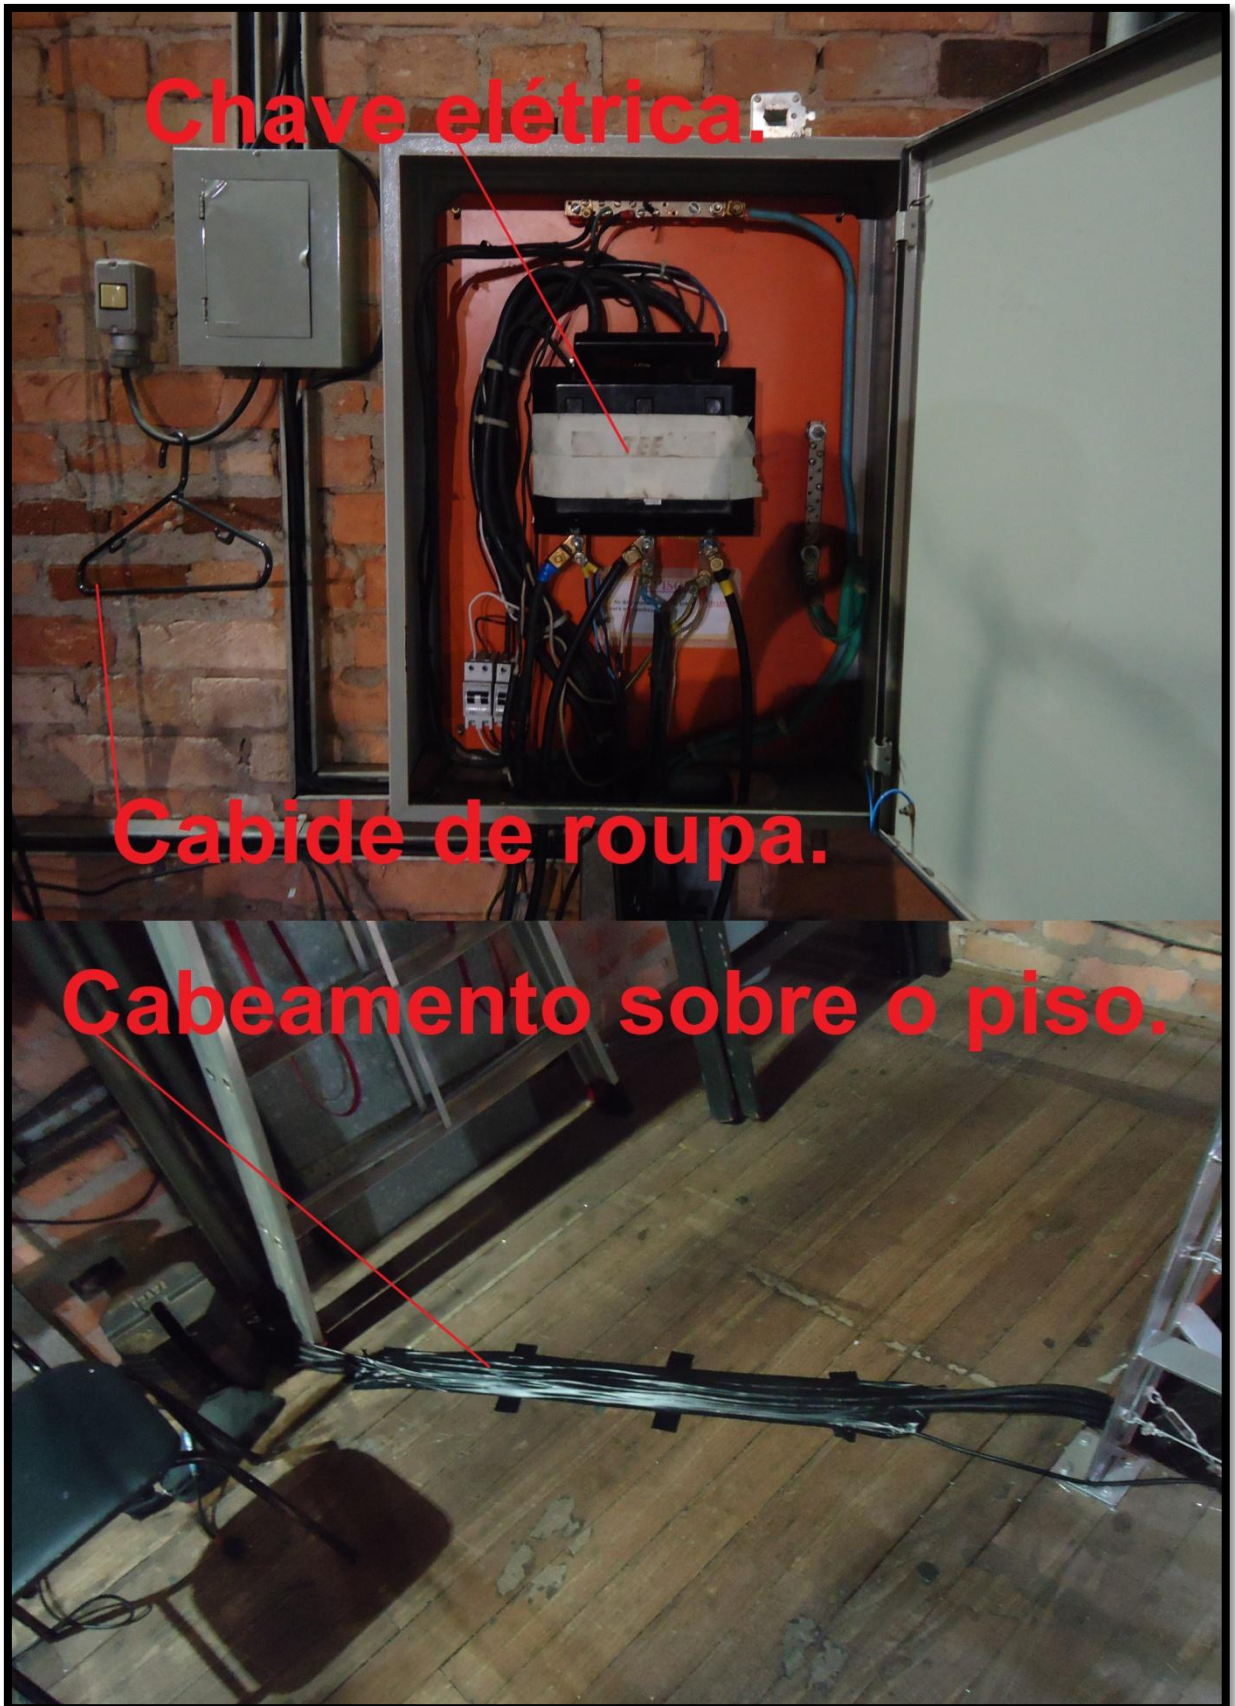
Em relação aos elementos dos circuitos elétricos é necessário também uma maior atenção, a presença de um cabide de roupa sobre um fio elétrico, figura 20 e muitos materiais inflamáveis ao redor demanda análise maior, sabemos que uma chave elétrica mesmo em boas condições de funcionamento provoca faiscamento, se uma faísca desta chave incidir sobre um tecido a ignição de um incêndio pode ocorrer. Podemos ver também, figura 20, que há cabeamento elétrico sobre o piso, sendo que o ideal é que todos os cabos passem por eletrodutos e eletrocalhas.

Figura 20: Circuitos elétricos.
