**Análise crítica das ocorrências técnicas em sistemas fotovoltaicos em
minigeração distribuída: estudo de casos**

Resumo de monografia apresentado ao Programa de Educação Continuada da Escola Politécnica da Universidade de São Paulo como forma de avaliação parcial do Curso de Especialização em Energias Renováveis, Geração Distribuída e Eficiência Energética.

Área de concentração: Energia Solar Fotovoltaica

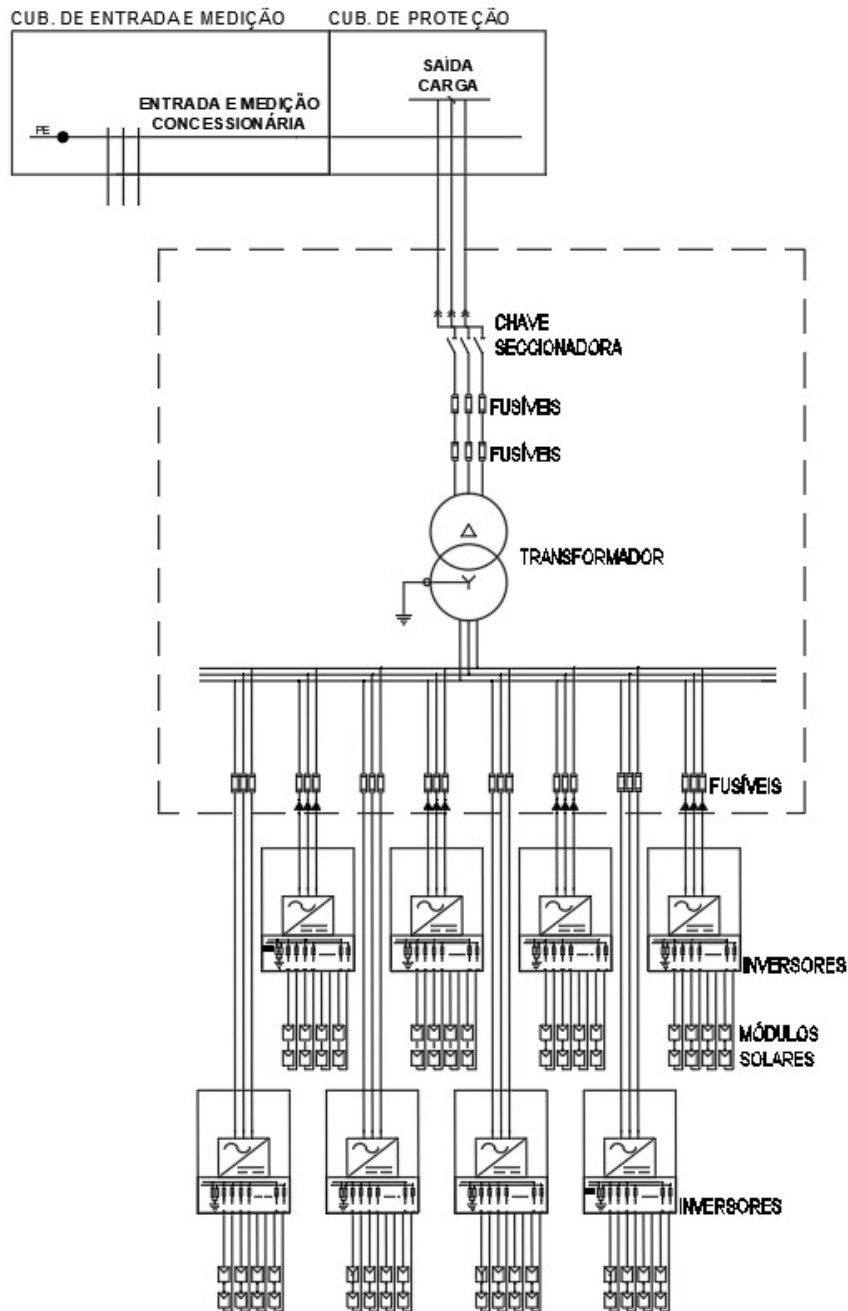
Figura 6. Unifilar genérico de uma usina fotovoltaica

Na figura 6 apresenta-se um modelo genérico de uma usina fotovoltaica. Da esquerda para direita, temos os módulos solares responsáveis em gerar energia elétrica através da captação de irradiação solar emitida pelo sol, essa energia transformada é enviada aos inversores que irão converter a corrente contínua (CC) em corrente alternada (CA). Essa corrente alternada segue até o transformador onde terá a função de ajustar a tensão de saída para transmissão à rede de distribuição. Ela geralmente passa por um cubículo de média tensão responsável pela medição e proteção antes da conexão à rede.

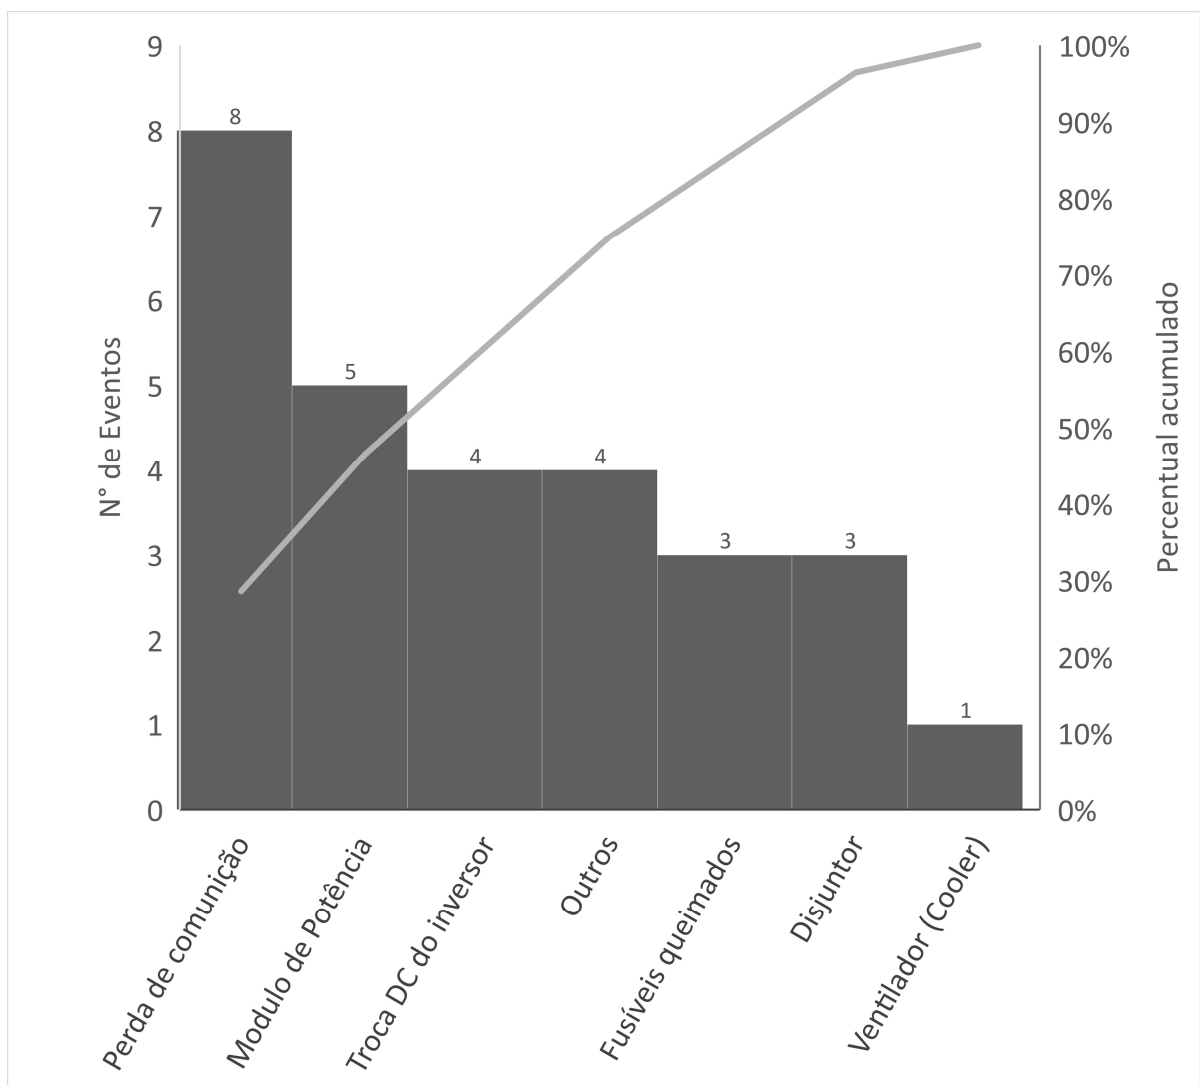
Figura 09. Diagrama de Pareto da usina A – Problema dos inversores

Em segundo lugar, verifica-se ocorrências no *tracker* (5 ocorrências no período de 8 meses). Na tabela 05 e na figura 09 são discriminados os problemas relacionados aos inversores, sendo que aproximadamente 50% destas ocorrências são decorrentes de perdas de comunicação e problemas no *modulo de potência*.

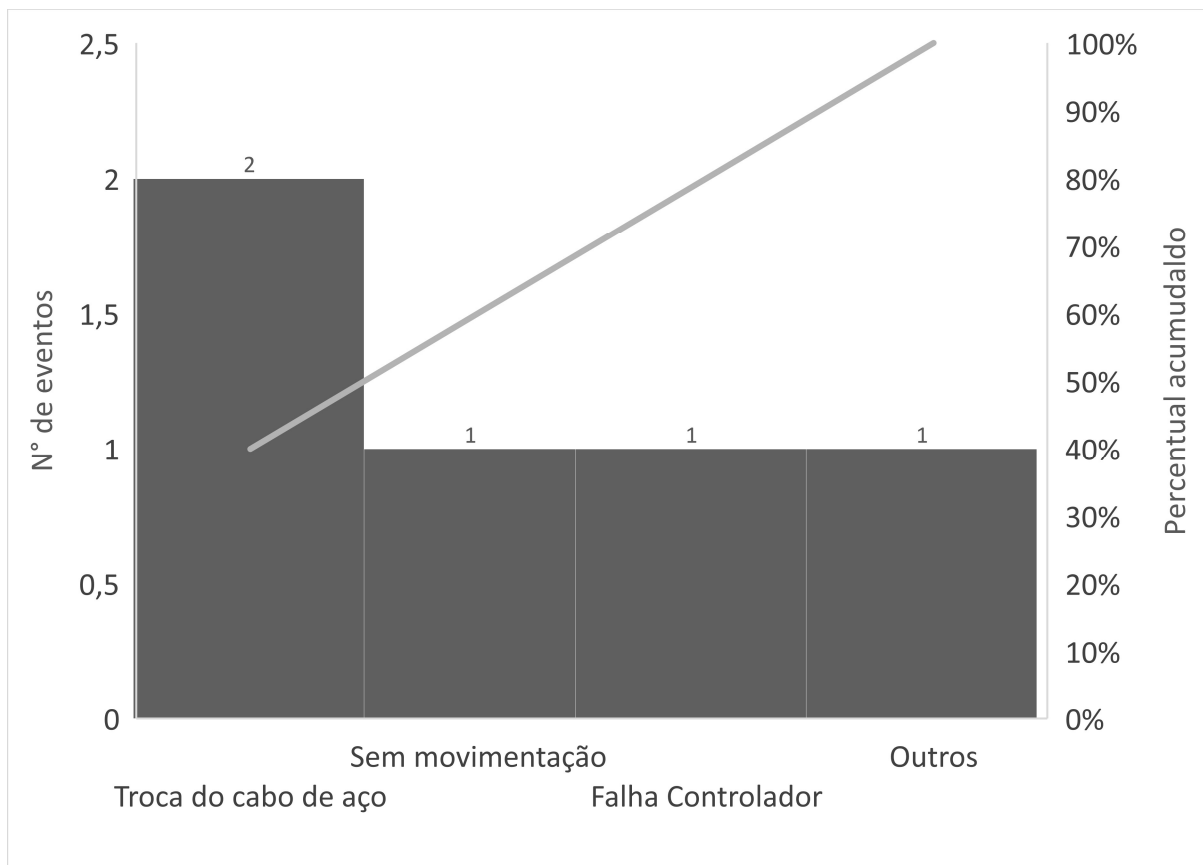
Figura 10. Diagrama de Pareto da usina A – Problema dos *trackers*

Na tabela 06 e na figura 10 são discriminados os problemas relacionados aos *tracker*, sendo que a ocorrência de maior frequência se relaciona com a troca de cabo de aço das mesas dos *trackers*.

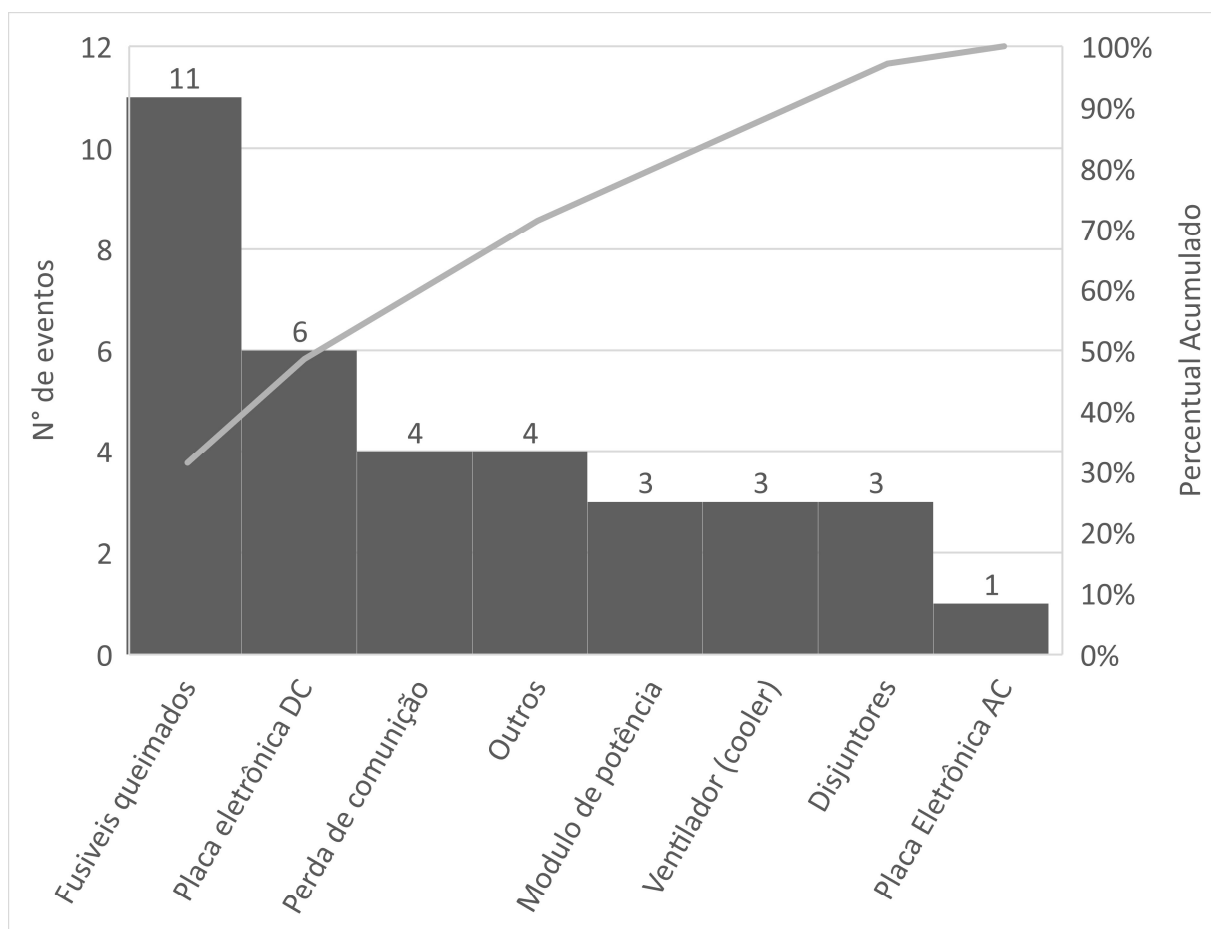
Figura 12. Diagrama e Pareto da usina B – Problema dos inversores

Em segundo lugar, verifica-se ocorrências no *tracker* (8 ocorrências no período de estudo). Na tabela 08 e na figura 12 são discriminados os problemas relacionados aos inversores, sendo que aproximadamente 50% destas ocorrências são decorrentes de queima de fusíveis e problemas nas placas eletrônicas DC.

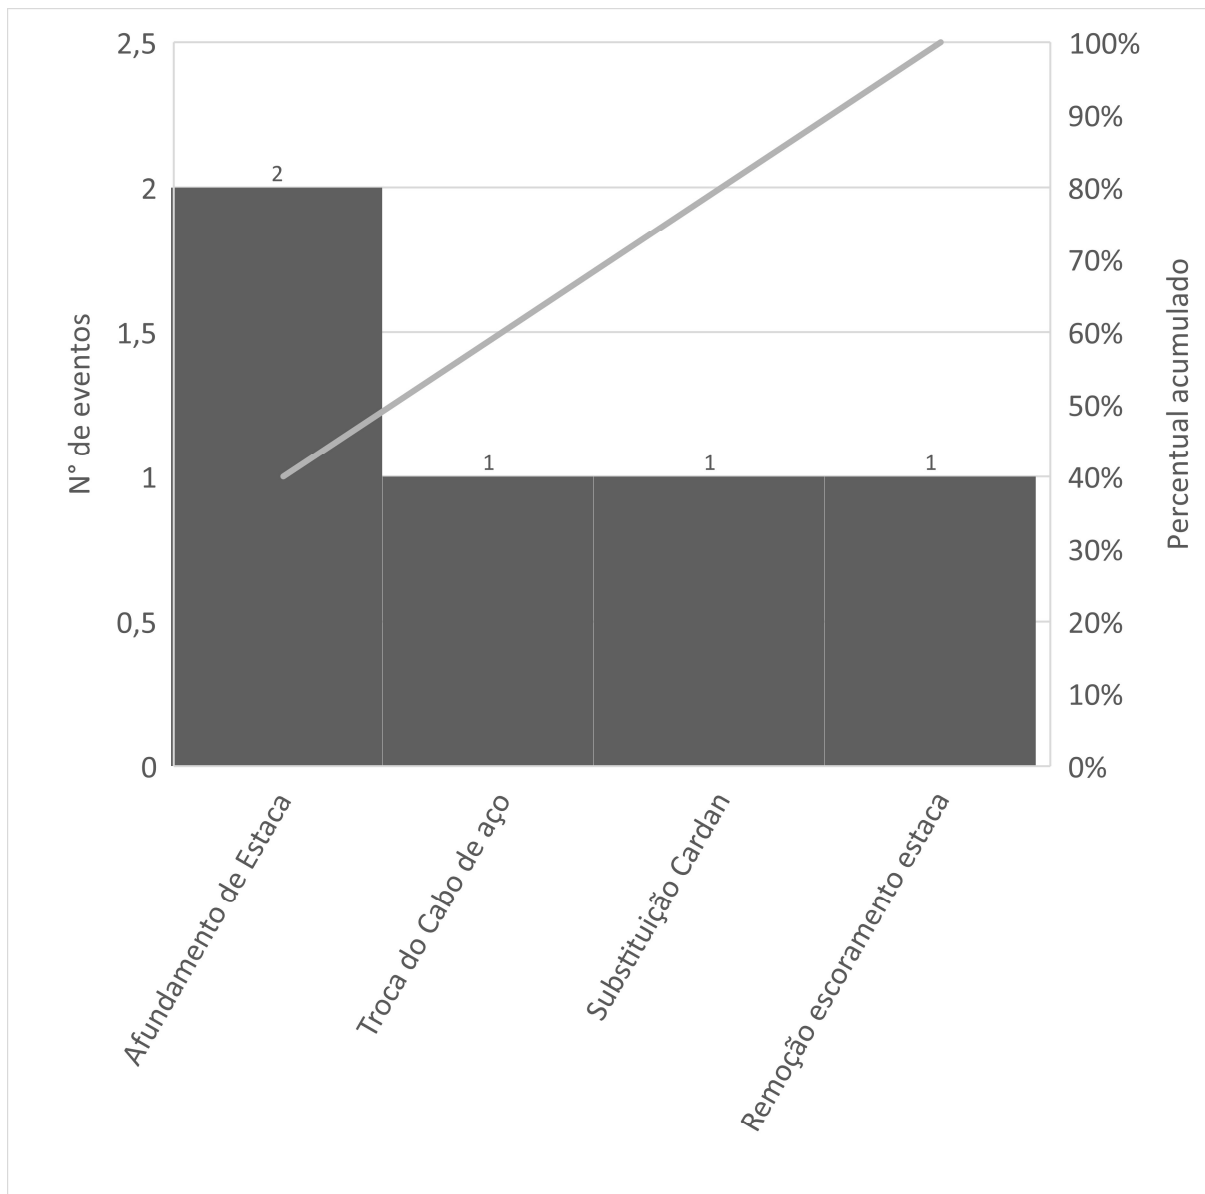
Figura 13. Diagrama de Pareto da usina B – Problema dos *trackers*

Na tabela 09 e na figura 13 são discriminados os problemas relacionados aos *tracker*, sendo que a ocorrência de maior frequência se relaciona com o afundamento das estacas e troca de cabo de aço.

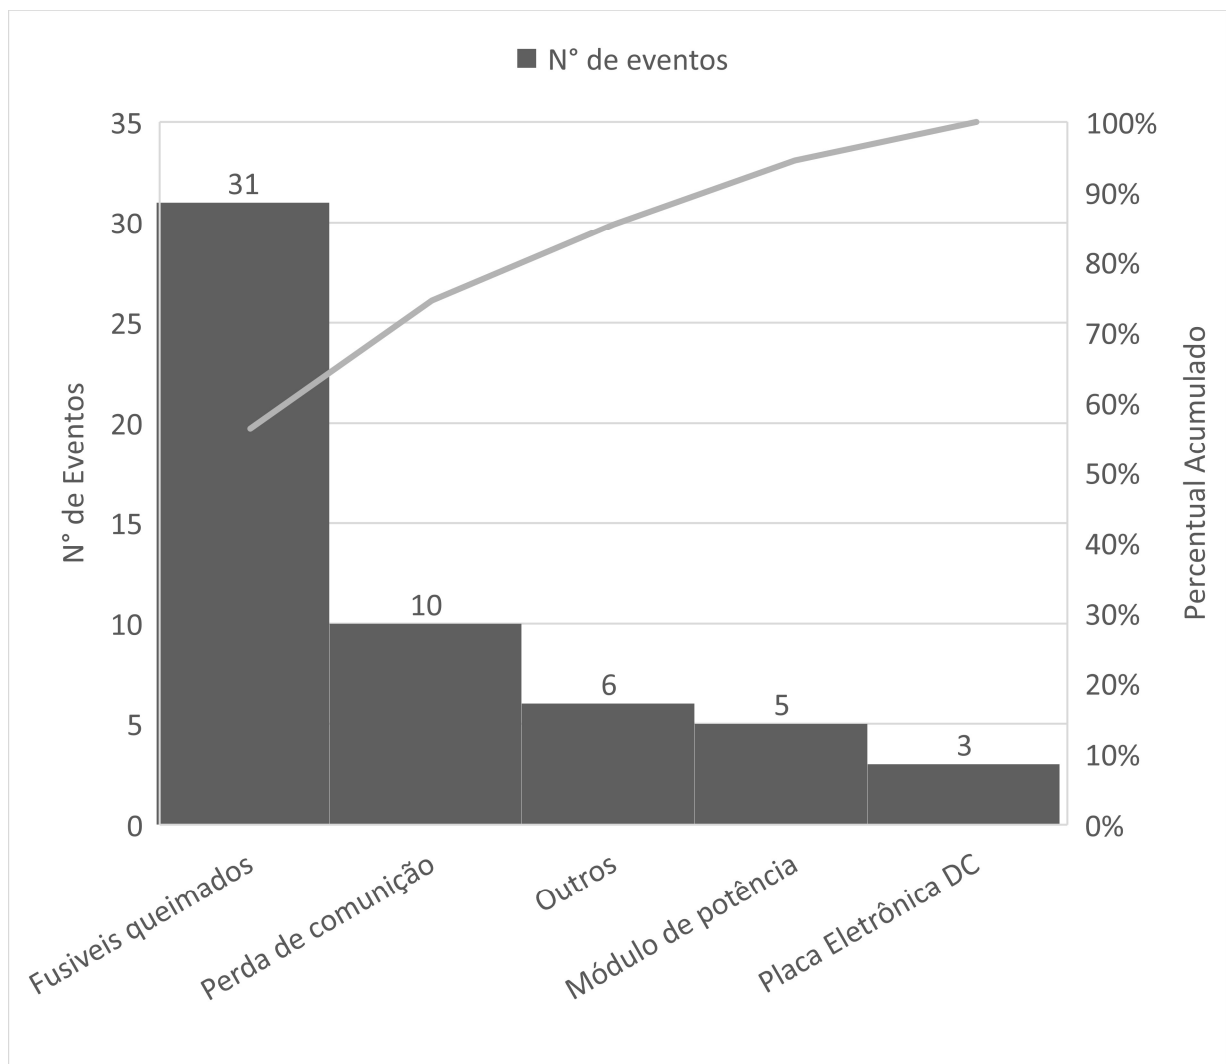
Figura 15. Diagrama de Pareto da usina C – Problema dos inversores

Em segundo lugar, verifica-se ocorrências no *tracker* (13 ocorrências no período de estudo). Na tabela 11 e figura 15 são discriminados os problemas

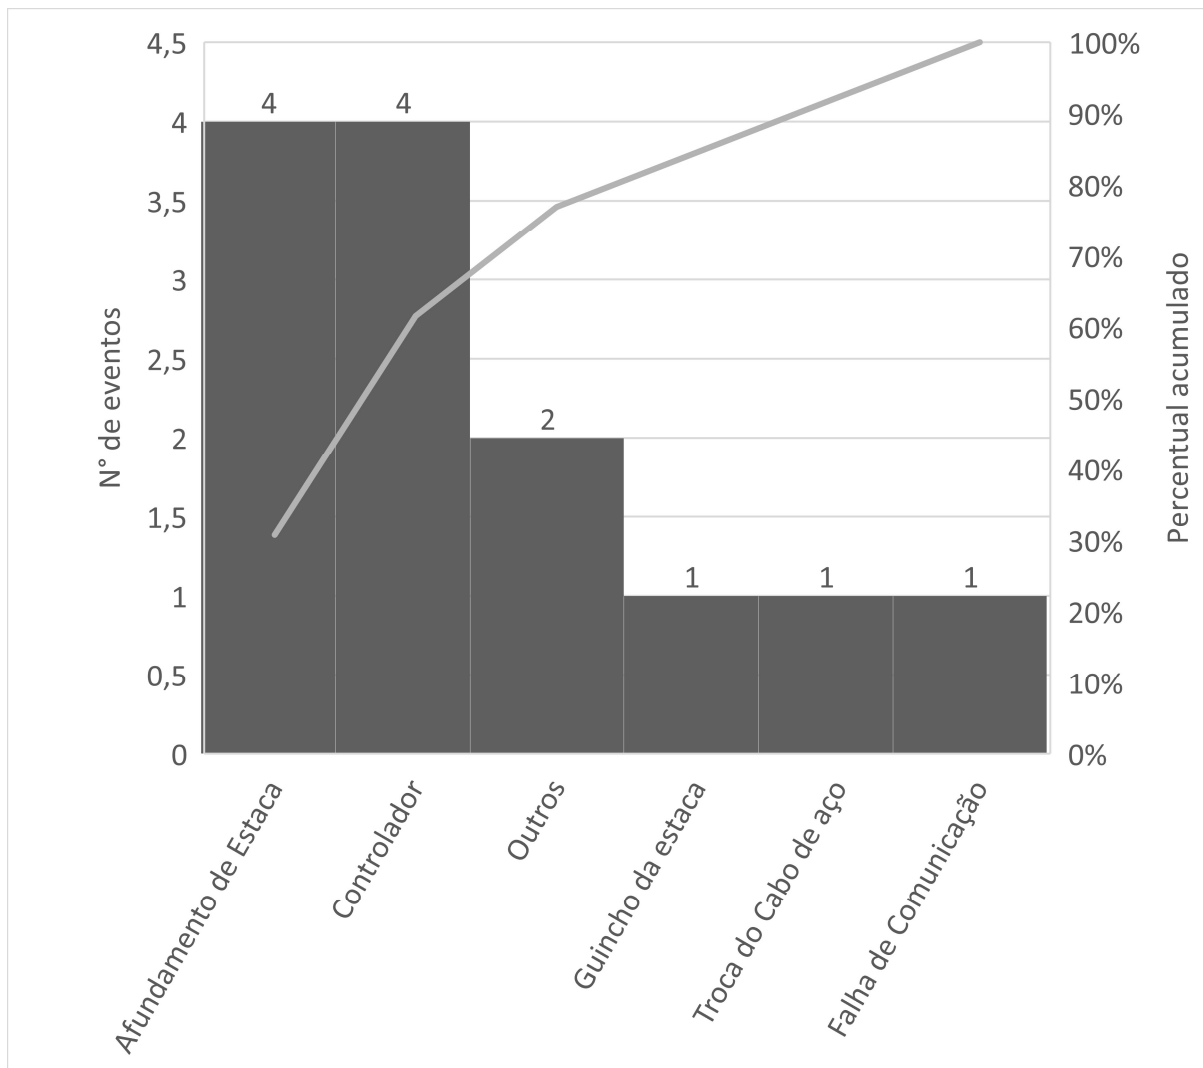
Figura 16. Diagrama de Pareto da usina C – Problema dos *trackers*

Na tabela 12 e figura 16 são discriminados os problemas relacionados aos *tracker*, sendo que a ocorrência de maior frequência se relaciona com o afundamento das estacas e no controlador.

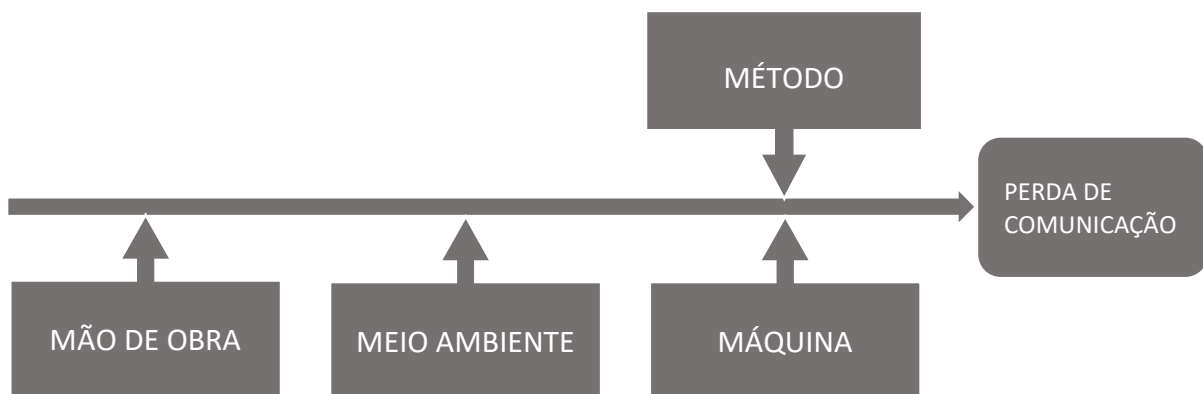
Figura 18. Diagrama de Ishikawa – Problema de perda de comunicação nos inversores.

- a) Falha na comunicação entre o inversor e o sistema de monitoramento (software de supervisão dos inversores, via nuvem), prejudicando o acompanhamento dos valores dos transformadores de corrente (TC's) dos inversores;
- b) Atualização de data e hora no sistema de monitoramento (software de supervisão dos inversores, via WEB);
- c) Placa supervisora *board* DC com defeito de fabricação.

1. Manuseio incorreto durante a instalação pode causar danos ao equipamento (exemplo, tampas dos inversores danificados por abertura incorreta impacta a vedação, permitindo em dias chuvosos a entrada de água e poeira). Isso pode gerar as ocorrências A e B.

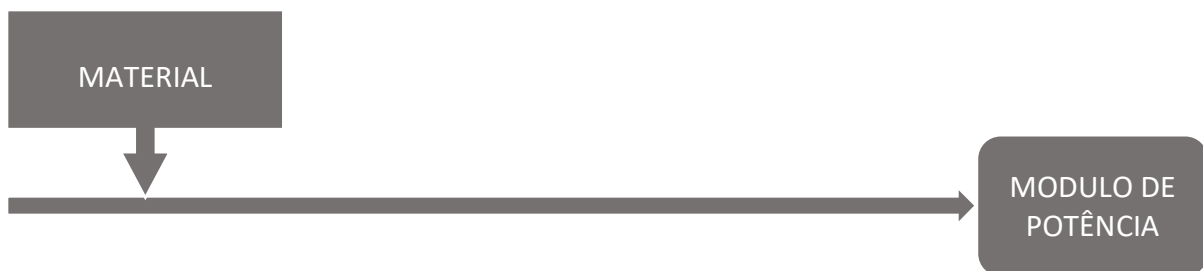
Figura 19. Diagrama de Ishikawa – Problema com o *modulo de potência* nos inversores

- a) Não passava informação de corrente para o supervisório;
- b) Desligamento indevido;
- c) Produção de 20% a menos em relação aos demais inversores;

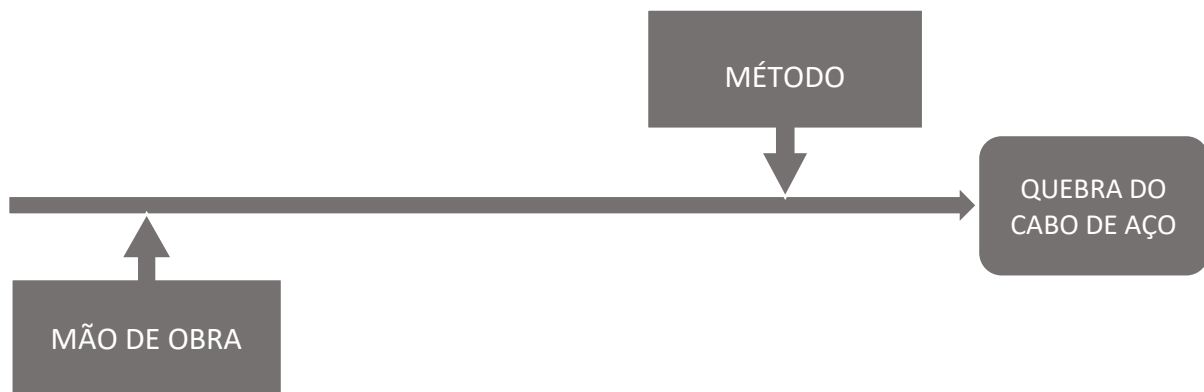
Figura 20. Diagrama de Ishikawa – Problema com o cabo de aço do *tracker*.

- a) Quebra de cabo de aço no *tracker*.

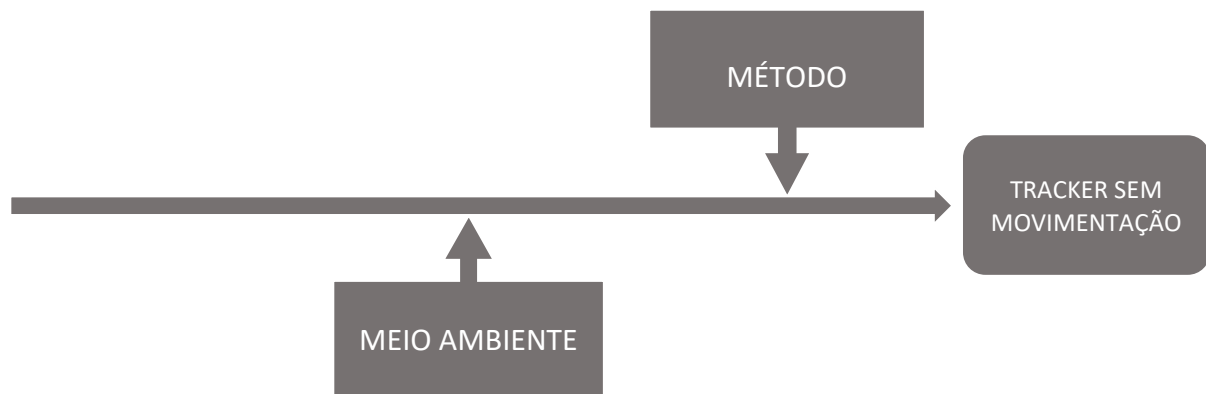
Figura 21. Diagrama de Ishikawa – Problema no *tracker* sem movimentação.

- a) *Tracker* em flat, na posição 180° (sem movimentação).

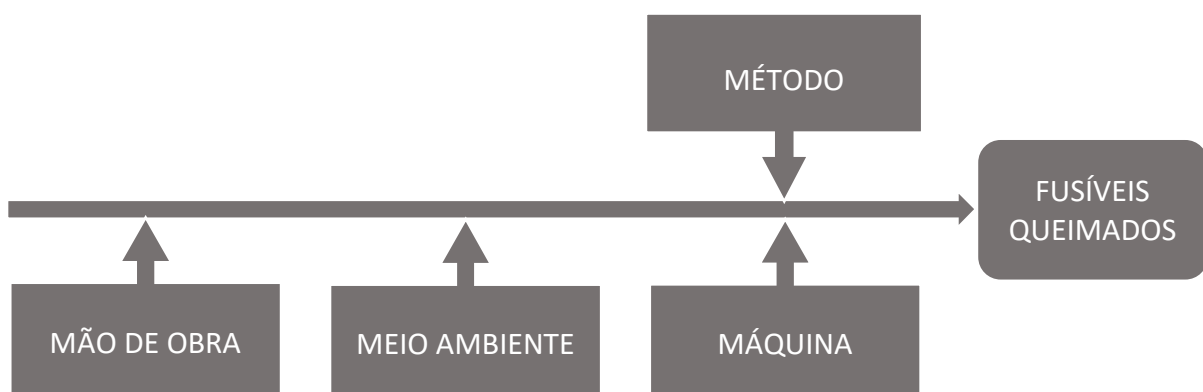
Figura 22. Diagrama de Ishikawa – Problema com queima de fusíveis nos inversores

- a) Verificação de alarme no inversor;
- b) Inversor com baixa produção;

1. Montagem errada dos circuitos das *strings* causando falha de isolamento ou curto-circuito causando queima do fusível. Isso gera a ocorrência A e B.
2. Fixação de parafusos no processo de montagem da estrutura metálica, onde a falta de cuidado nesse processo pode fazer com que o parafuso danifique os fios dos módulos fotovoltaicos prejudicando assim não só a isolamento do cabo como ruptura parcial ou total dos fios de cobre gerando no primeiro caso um aquecimento no ponto danificado até que o cabo venha se romper ou até mesmo entrar em contato com a carcaça gerando fuga de corrente e provocando a queima do fusível. Isso gera a ocorrência A e B.

Em relação ao aspecto **método** considera-se que a montagem errada das *strings* pode causar queima de fusível através de mal contato nos terminais MC4 dos módulos fotovoltaicos gerando o aquecimento nos terminais e conseqüentemente a abertura do circuito. Outro problema comum envolve o posicionamento dos parafusos da estrutura metálicas dos módulos que costumam danificar o isolamento dos cabos solares ou o rompimento deles causando fuga terra e ou baixa produção de energia. A solução destas ocorrências incluem a capacitação da equipe técnica e padronização do procedimento de instalação. Além disso, estes itens devem ser observados pela equipe de comissionamento.

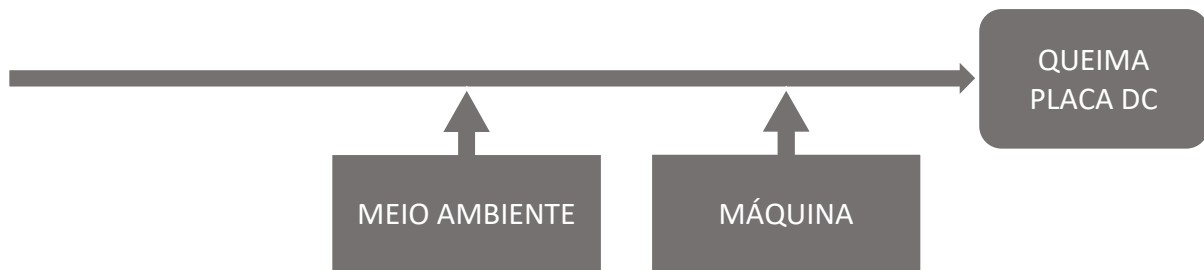
Figura 23. Diagrama de Ishikawa – Problema com queima da placa DC do inversor.

- a) Conector da *string* danificada;
- b) Placa de fusíveis queimado;
- c) Mal funcionamento na placa do cooler.

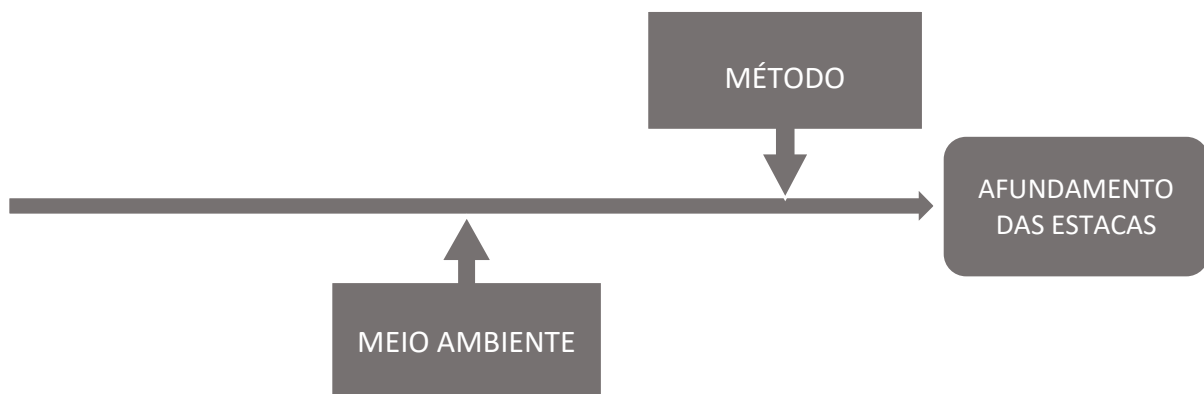
Figura 24. Diagrama de Ishikawa – Problema com afundamento das estacas do *tracker*.

- a) Levantamento das estacas;
- b) Retirada dos escoramentos das estacas.

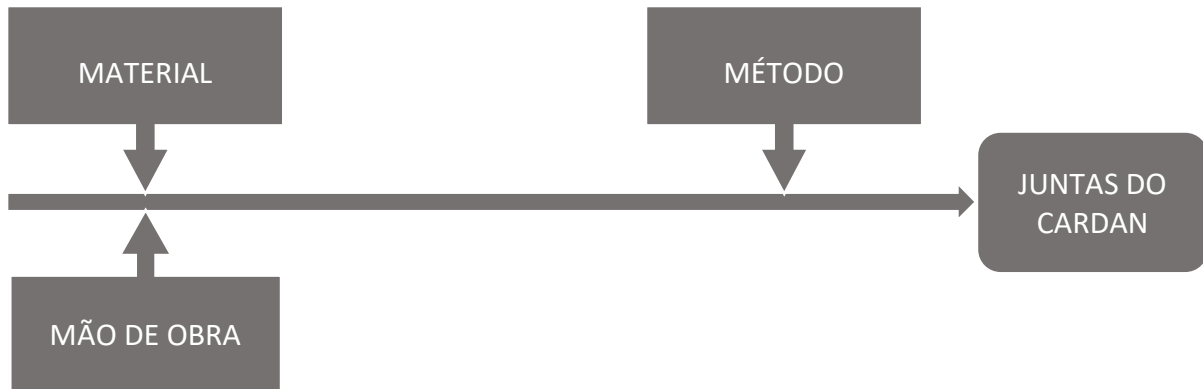
Figura 25. Diagrama de Ishikawa – Problema na junta do *cardan* do *tracker*.

- a) Instalar junção *cardan* no eixo do *tracker*.

O próximo aspecto a ser verificado é **método** em que se considera que o material pode ter sofrido algum tipo de dano durante o transporte. A solução para esta possível causa inclui analisar se há necessidade de adicionar mecanismos de segurança para preservar a integridade do material transportado.

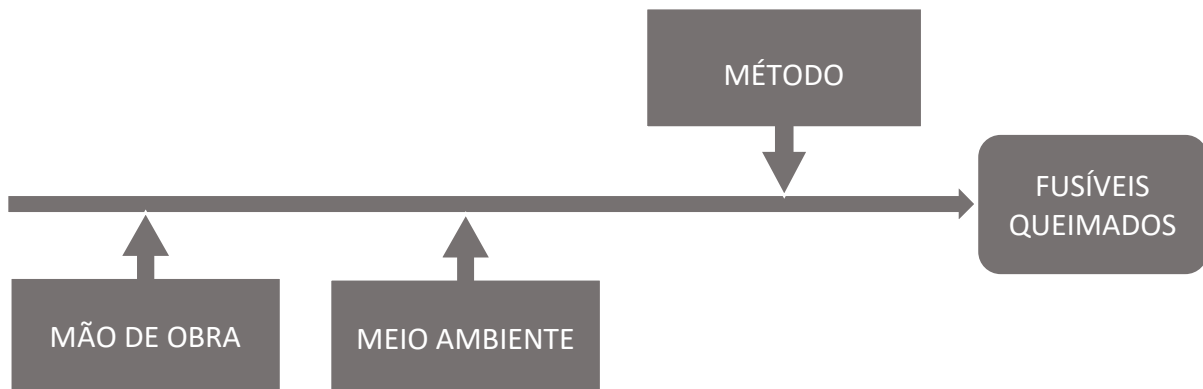
Figura 26. Diagrama de Ishikawa – Problema com queima de fusíveis nos inversores

- a) Verificação de alarme no inversor;
- b) Inversor com baixa produção;
- c) Cooler do *modulo de potência* obstruído com sujeira e vegetação.

no primeiro caso um aquecimento no ponto danificado até que o cabo venha se romper ou até mesmo entrar em contato com a carcaça gerando fuga de corrente e provocando a queima do fusível, o que pode afetar nas ocorrências A e B.

Em relação ao aspecto **método** considera-se que a montagem errada das *strings* pode causar queima de fusível através de mal contato nos terminais MC4 dos módulos fotovoltaicos. Outro problema comum envolve o posicionamento dos parafusos da estrutura metálicas dos módulos que costumam danificar o isolamento dos cabos solares ou o rompimento deles causando fuga terra e ou baixa produção de energia.

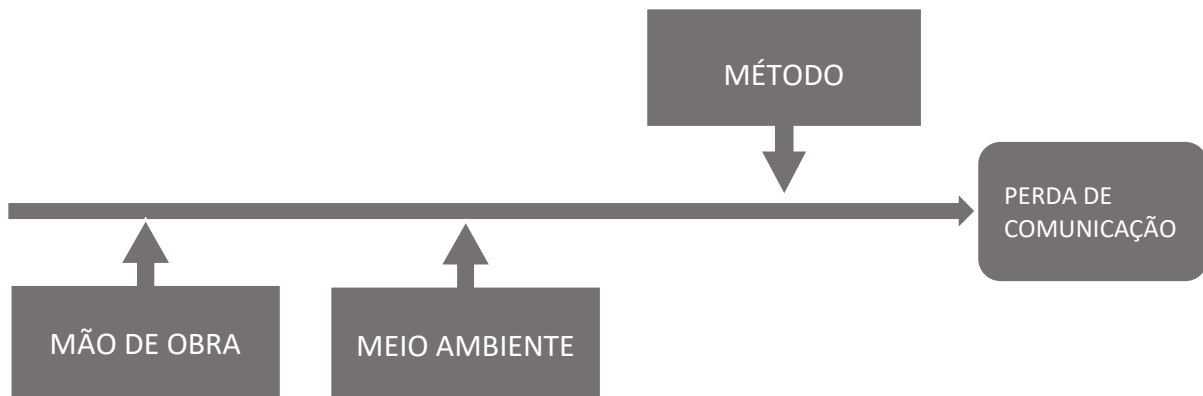
Figura 27. Diagrama de Ishikawa – Problema de perda de comunicação nos inversores.

- a) Atualização de data e hora no sistema de monitoramento (software de supervisão dos inversores, via WEB);
- b) Desligamento por entrada de água no *modulo de potência* (tampa danificada);

1. Manuseio incorreto durante a instalação pode causar danos ao equipamento (exemplo, tampas dos inversores danificados por abertura incorreta danificando a vedação permitindo em dia chuvosos a entrada de água e poeira), o que pode afetar nas ocorrências A, B e C.

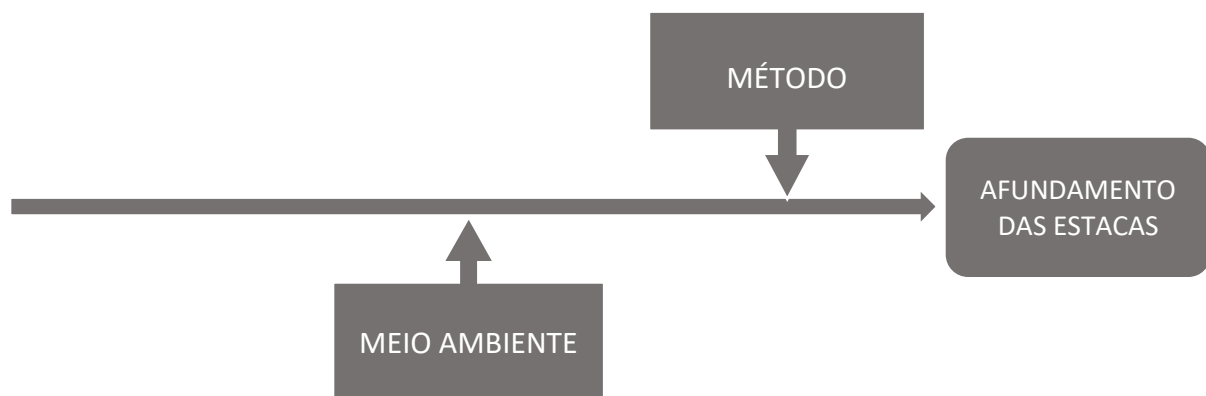
Figura 28. Diagrama de Ishikawa – Problema com afundamento das estacas do *tracker*.

- a) Levantamentos das estacas;
- b) Retirada dos escoramentos das estacas.

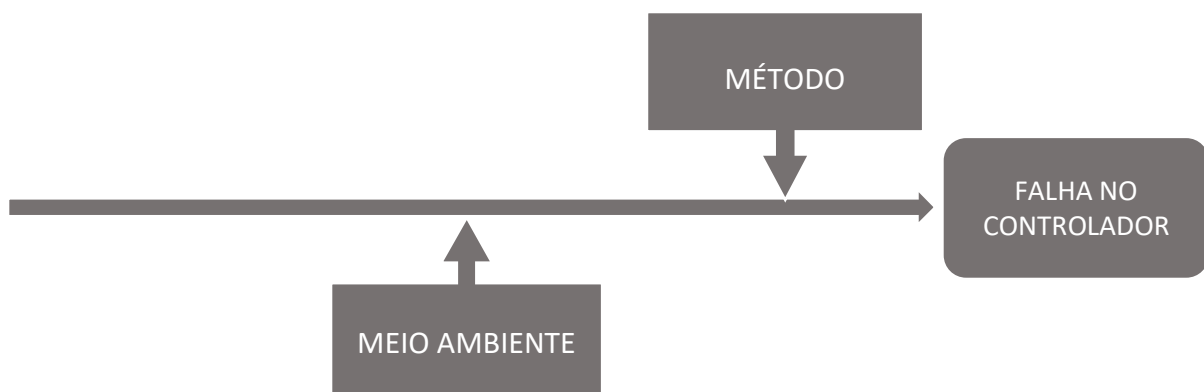
Figura 29. Diagrama de Ishikawa – Problema nos controladores.

- a) Sensor de posição do controlador desregulado;
- b) Controlador com luz de indicação acusando erro;
- c) Posição do *tracker* atrasado em relação aos outros.
